PLANTA SOLAR FOTOVOLTAICA (FV)

"SAN MIGUEL B DE 49,5 MWp"

Programa de Vigilancia Ambiental

Nombre de la instalación:	FV SAN MIGUEL B
Provincia/s ubicación de la instalación:	ZARAGOZA
Nombre del titular:	ENERGÍAS RENOVABLES DE CALIPSO S.L.
CIF del titular:	B-87.822.755
Nombre de la empresa de vigilancia:	ARGUSTEC S.L.
Tipo de EIA:	ORDINARIA
Informe de FASE de:	CONSTRUCCIÓN
Periodicidad del informe según DIA:	MENSUAL
Año de seguimiento n.º:	AÑO 1
N.º de informe y año de seguimiento	INFORME N.º 5 DEL AÑO 1
Período que recoge el informe:	JUNIO 2022

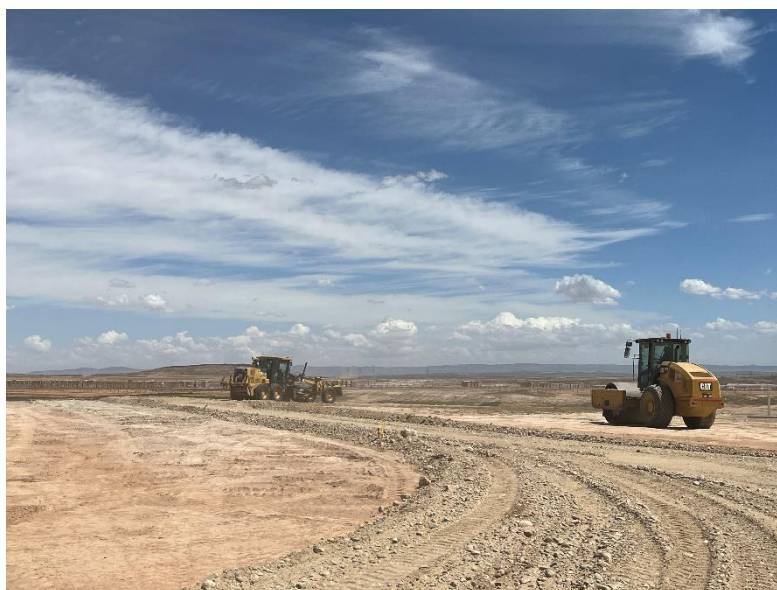
Durante este mes se ha finalizado con el movimiento de tierras, la apertura de zanjas para la red de media y baja tensión y las cimentaciones. Se ha comenzado la apertura de viales.

Figura 2 Apertura de viales

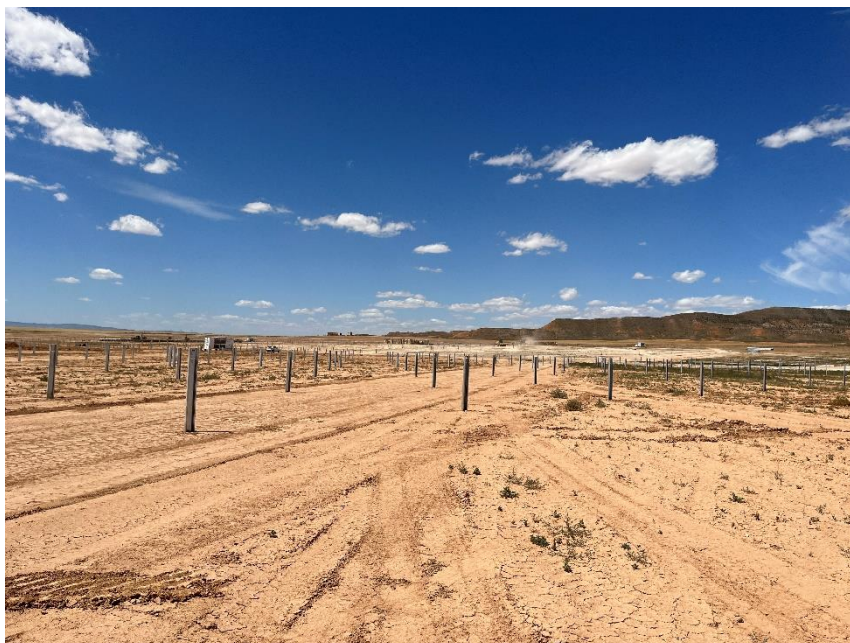
Durante este mes, han comenzado las labores de hincado.

Figura 3 Hincado

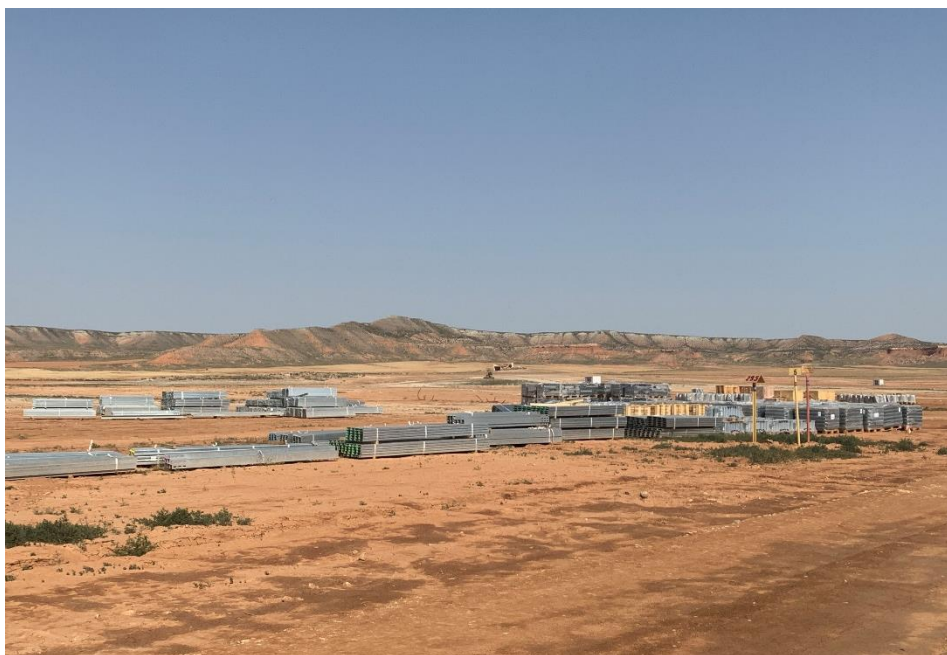
En la planta se mantiene un nivel de orden y limpieza óptimo. El acopio logístico de materiales para la fase de construcción se ha realizado de manera correcta en las zonas destinadas para esta labor (Figura 5).

Figura 4 Zona de acopio de materia de construcción

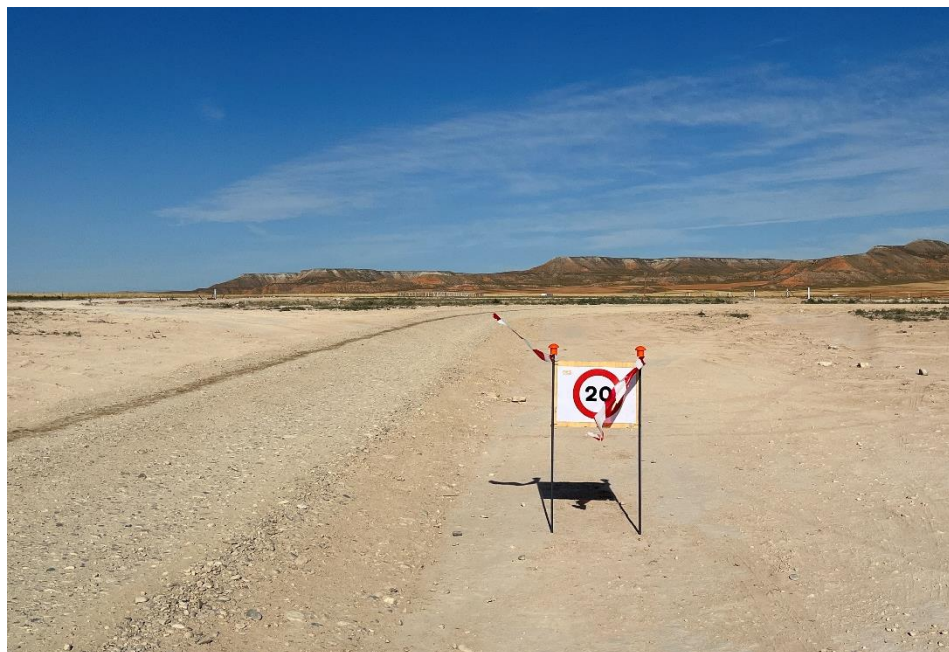
La obra dispone de cuba de agua y se realizan riesgos con regularidad. Además, la obra cuenta con un límite de velocidad establecido de 20km/h para reducir de esta forma las emisiones de polvo.

Figura 5 Señalización en obra

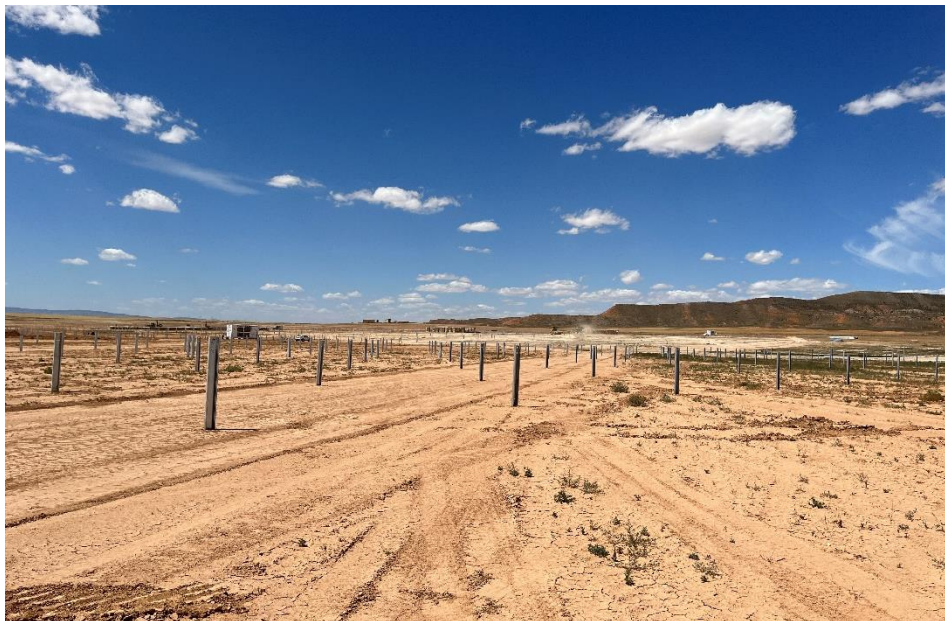
Figura 6 Hincado

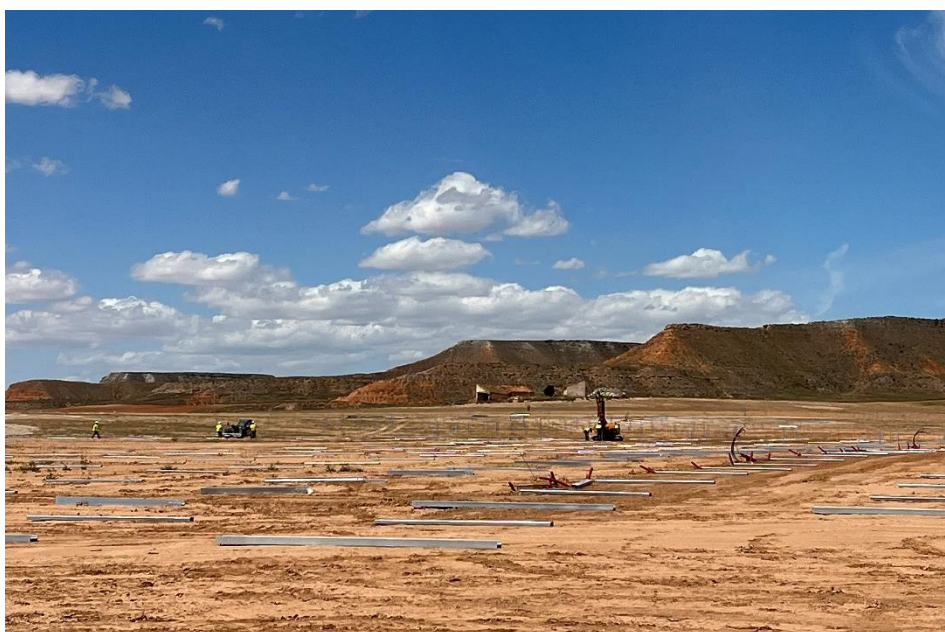
Figura 7 Labores de hincado

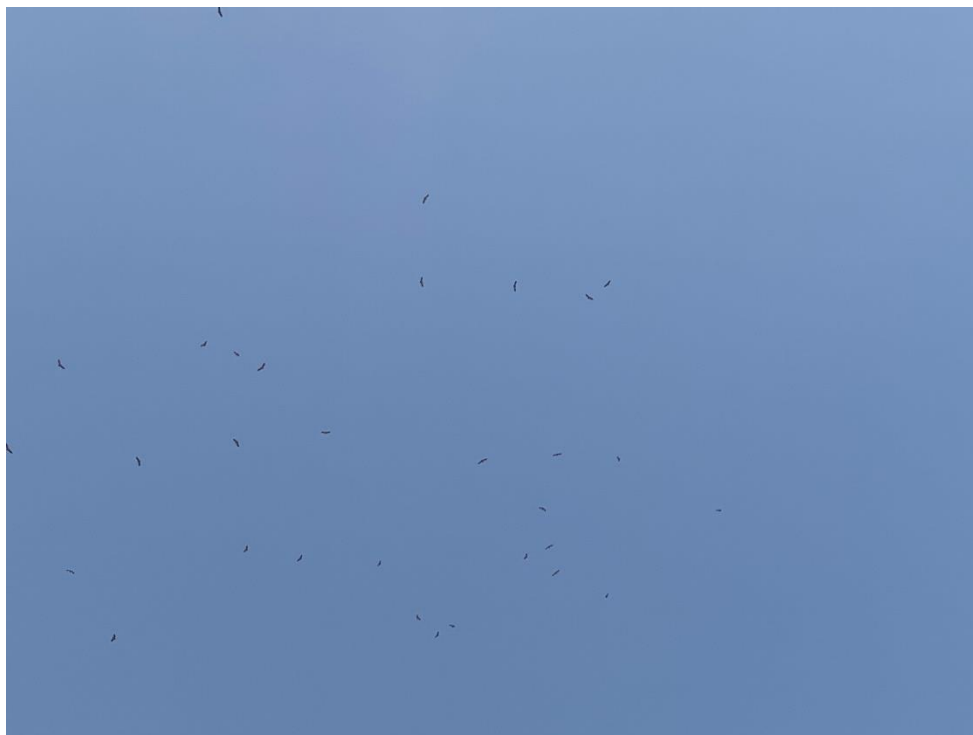
Figura 8 Grupo de buitres leoandos
