**PLANTA SOLAR FOTOVOLTAICA (FV)**  
**"SAN MIGUEL B DE 49,5 MWp"**

Programa de Vigilancia Ambiental

Nombre de la instalación:	<b>FV SAN MIGUEL B</b>
Provincia/s ubicación de la instalación:	<b>ZARAGOZA</b>
Nombre del titular:	<b>ENERGÍAS RENOVABLES DE CALIPSO S.L.</b>
CIF del titular:	<b>B-87.822.755</b>
Nombre de la empresa de vigilancia:	<b>ARGUSTEC S.L.</b>
Tipo de EIA:	<b>ORDINARIA</b>
Informe de FASE de:	<b>CONSTRUCCIÓN</b>
Periodicidad del informe según DIA:	<b>MENSUAL</b>
Año de seguimiento n.º:	<b>AÑO 2</b>
N.º de informe y año de seguimiento	<b>INFORME N.º 5 DEL AÑO 2</b>
Período que recoge el informe:	<b>MAYO 2023</b>

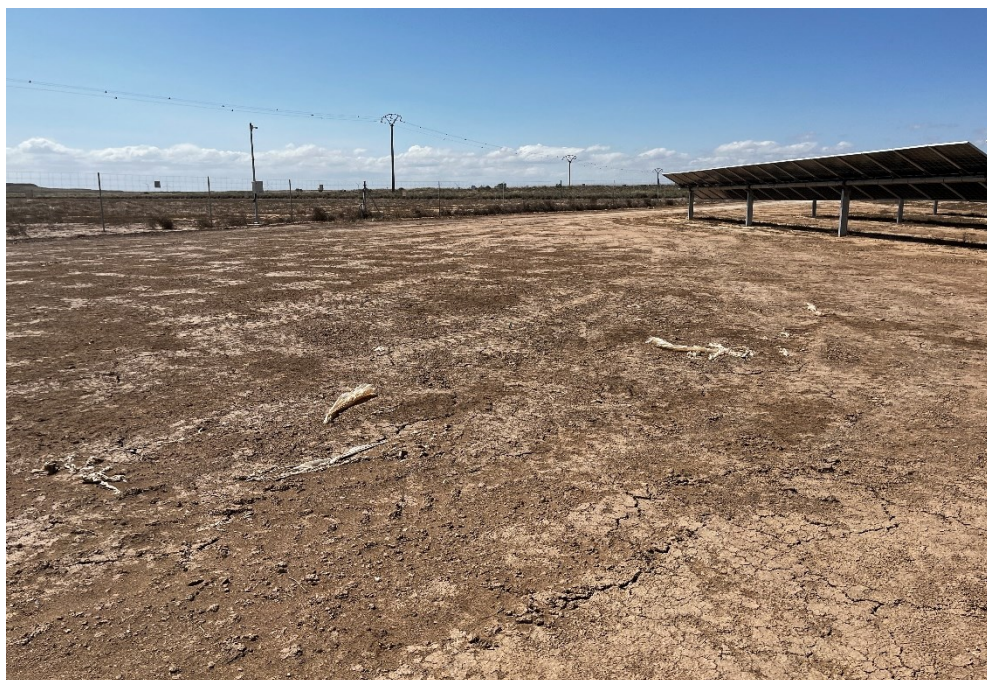
Durante la última visita se observaron abundantes trozos de plástico procedentes del embalaje de los módulos (Figura 4).

*Figura 2 Restos de plásticos*

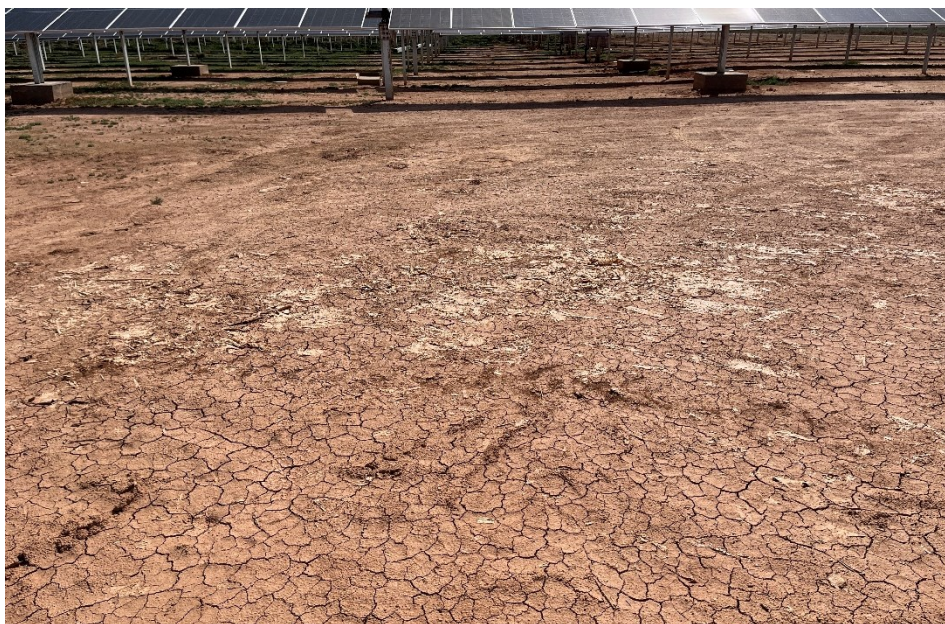
*Figura 4 Restos de plásticos en el interior de la planta*

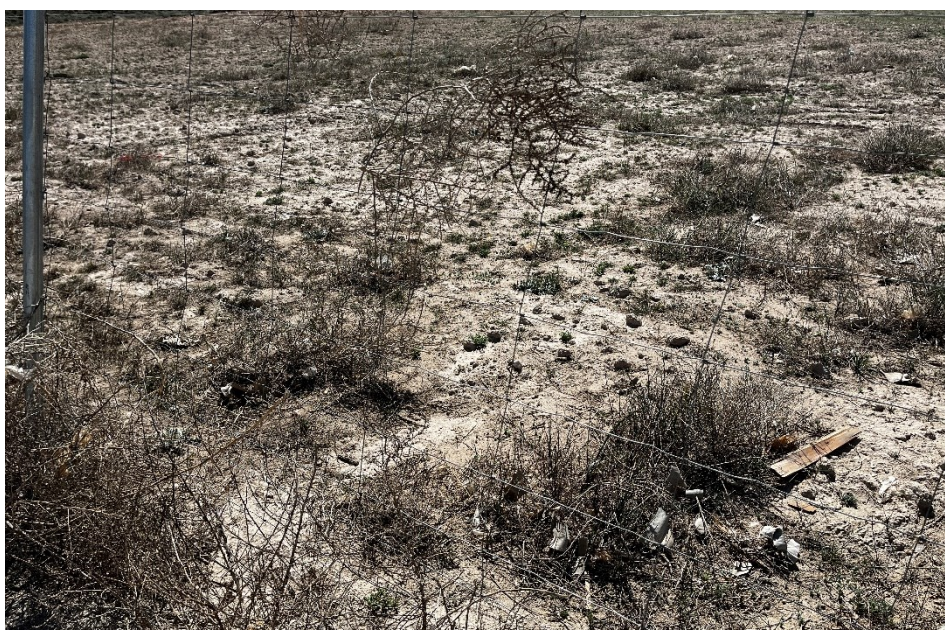
*Figura 5 Restos de plásticos en el exterior de la planta*

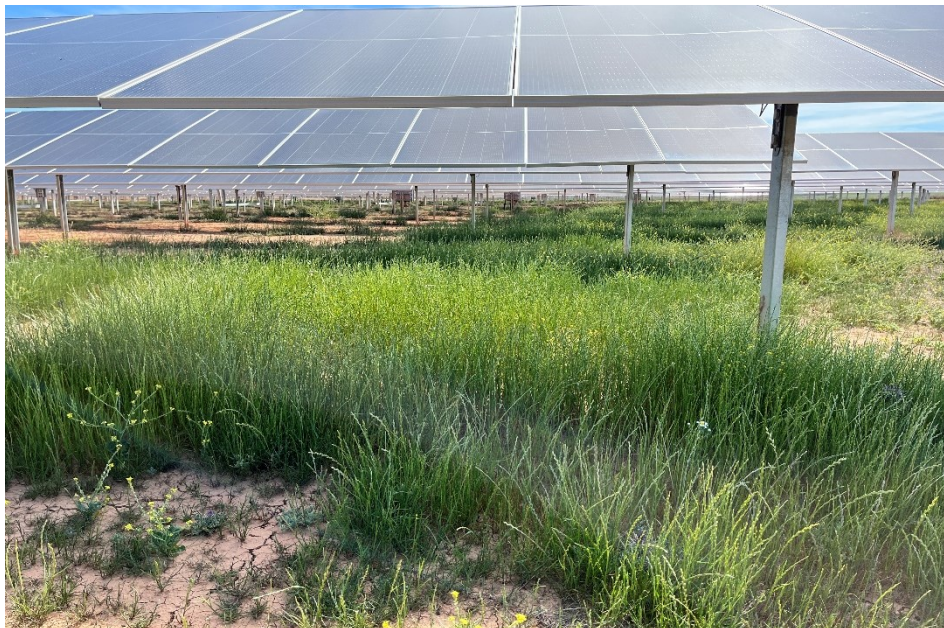
*Figura 6 Estado de la vegetación natural*
