PLANTAS SOLARES FOTOVOLTAICAS (FV)

"SAN MIGUEL C DE 17,1 MWp"

Programa de Vigilancia Ambiental

Nombre de la instalación:	FV SAN MIGUEL C
Provincia/s ubicación de la instalación:	ZARAGOZA
Nombre del titular:	ENERGIAS RENOVABLES DE CARONTE, S.L.
CIF del titular:	B-87.822.763
Nombre de la empresa de vigilancia:	ARGUSTEC S.L.
Tipo de EIA:	ORDINARIA
Informe de FASE de:	CONSTRUCCIÓN
Periodicidad del informe según DIA:	MENSUAL
Año de seguimiento n.º:	AÑO 1
N.º de informe y año de seguimiento	INFORME N.º 8 DEL AÑO 1
Período que recoge el informe:	SEPTIEMBRE 2022

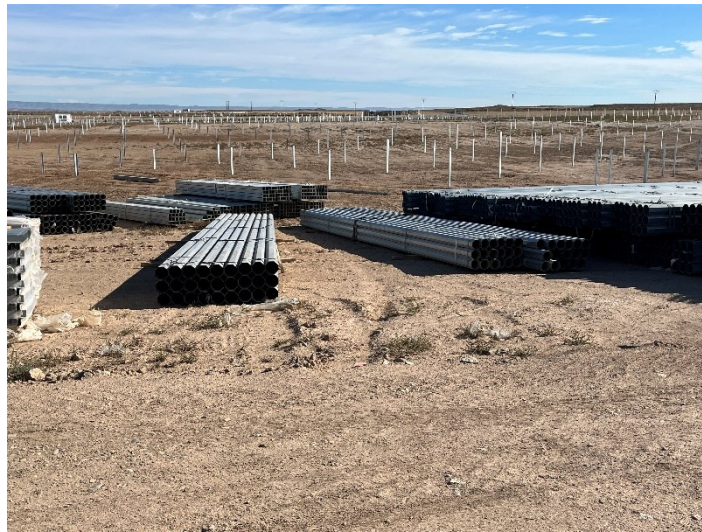
Durante las últimas visitas se observaron abundantes trozos de plástico procedentes del embalaje de los módulos fotovoltaicos.

Figura 4 Acopio de material de construcción

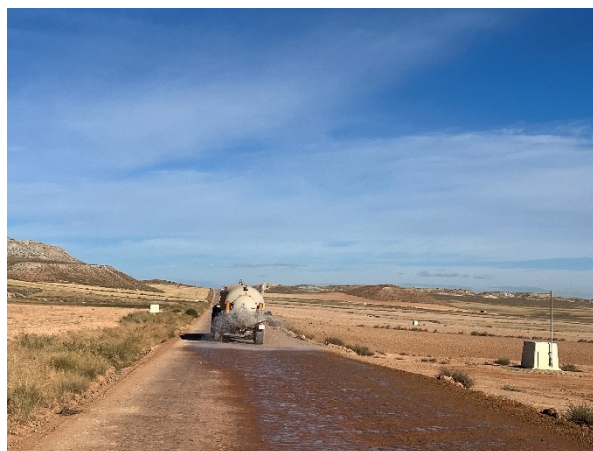
La obra dispone de cuba de agua y se realizan riegos con regularidad. Además, la obra cuenta con un límite de velocidad establecido de 20km/h para reducir de esta forma las emisiones de polvo.

Figura 5 Cuba para riego de caminos

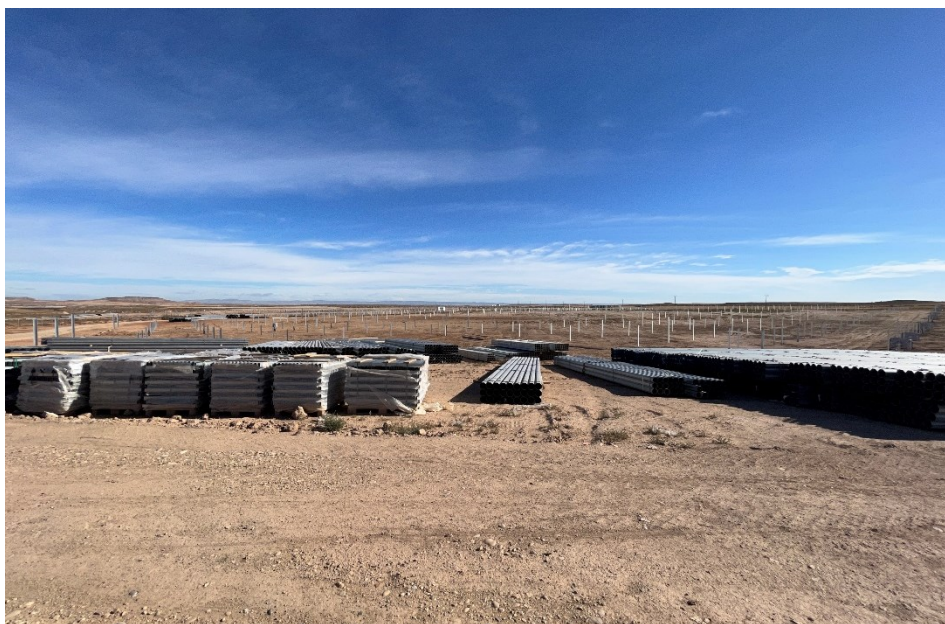
Figura 6 Zona de acopio

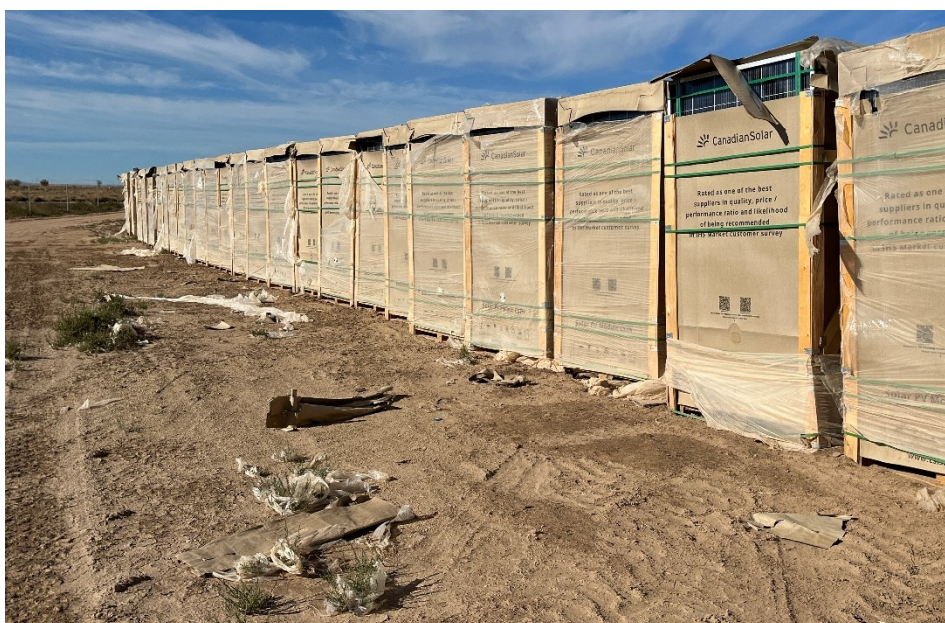
Figura 7 Restos de plásticos procedentes de las cajas de los módulos
