## PLANTA SOLAR FOTOVOLTAICA

### "VALDOMPERE 1 48.8MWp"

#### Programa de Vigilancia Ambiental

Nombre de la instalación:	<b>FV VALDOMPERE 1</b>
Provincia/s ubicación de la instalación:	<b>ZARAGOZA</b>
Nombre del titular:	<b>ALECTORIS ENERGÍA SOSTENIBLE 10 S. L</b>
CIF del titular:	<b>B-99.485.989</b>
Nombre de la empresa de vigilancia:	<b>ARGUSTEC S.L.</b>
Tipo de EIA:	<b>ORDINARIA</b>
Informe de FASE de:	<b>CONSTRUCCIÓN</b>
Periodicidad del informe según DIA:	<b>MENSUAL</b>
Año de seguimiento n.º:	<b>AÑO 1</b>
N.º de informe y año de seguimiento	<b>INFORME N.º 10 DEL AÑO 1</b>
Período que recoge el informe:	<b>NOVIEMBRE 2022</b>

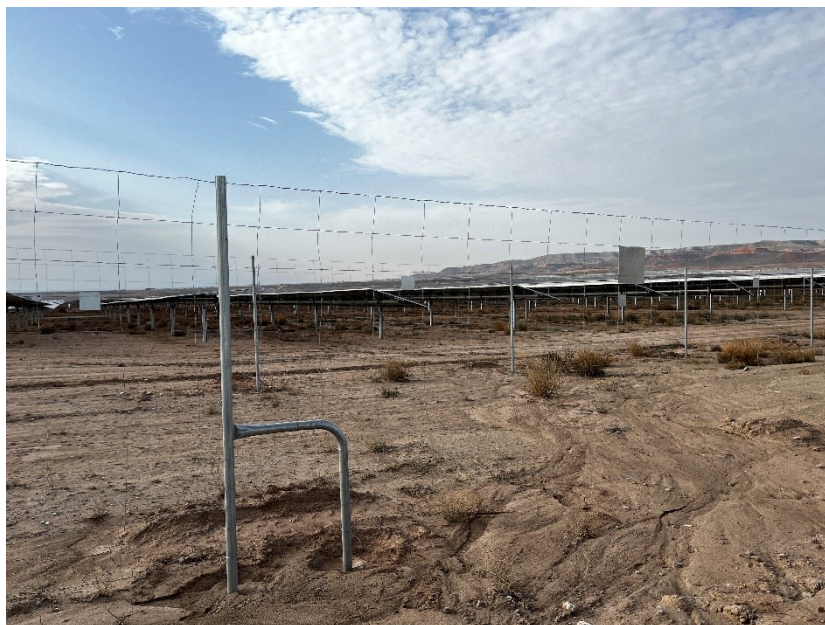
Se ha preparado para cimentar diferentes puntos del vial interno con mayor probabilidad erosiva, y se ha terminado con la instalación del vallado perimetral.

*Figura 2 Instalación del vallado perimetral*

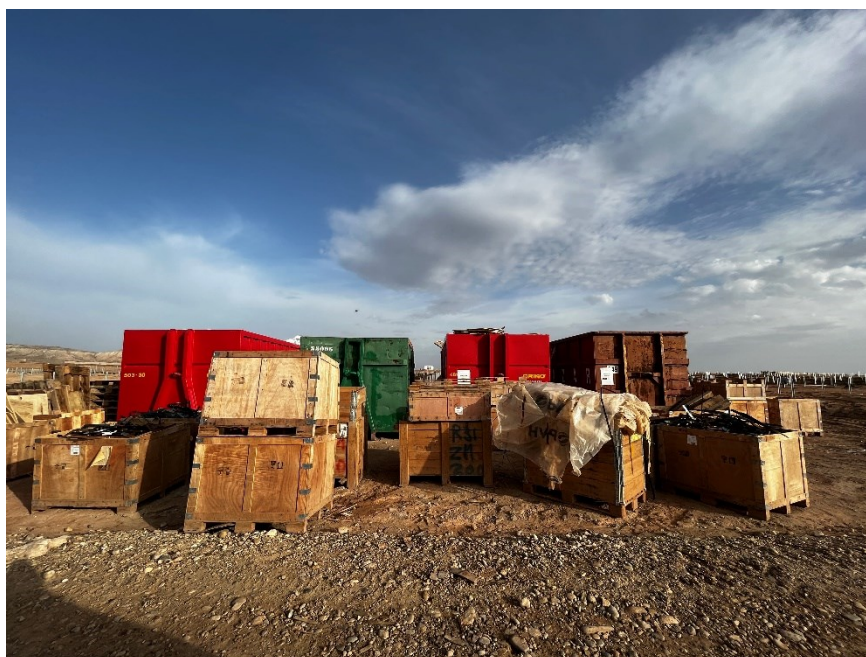
En cuanto al punto limpio de residuos peligrosos y residuos no peligrosos, se consta que la segregación se está realizando de forma correcta.

El punto limpio de residuos no peligrosos consta de cinco contenedores, uno para restos plásticos (bolsa de basura, botellas, tubos corrugados...), cartón, flejes, madera y plástico blando. También hay una zona para los restos de ferralla.

*Figura 3 Punto limpio de RNP dispuesto dentro de la planta*

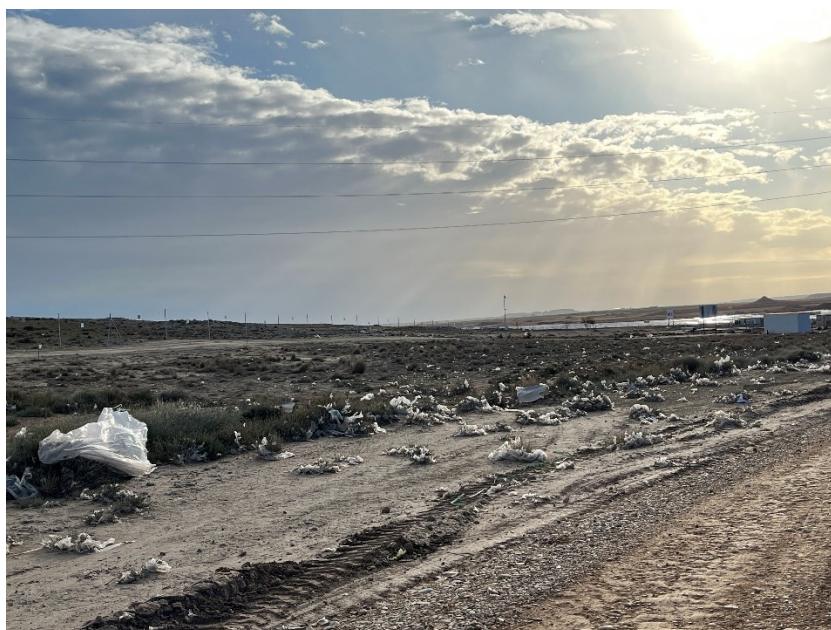
Durante las últimas visitas se han observado abundantes trozos de plástico procedentes de el embalaje de las cajas de los módulos fotovoltaicos.

*Figura 4 Restos de plásticos*

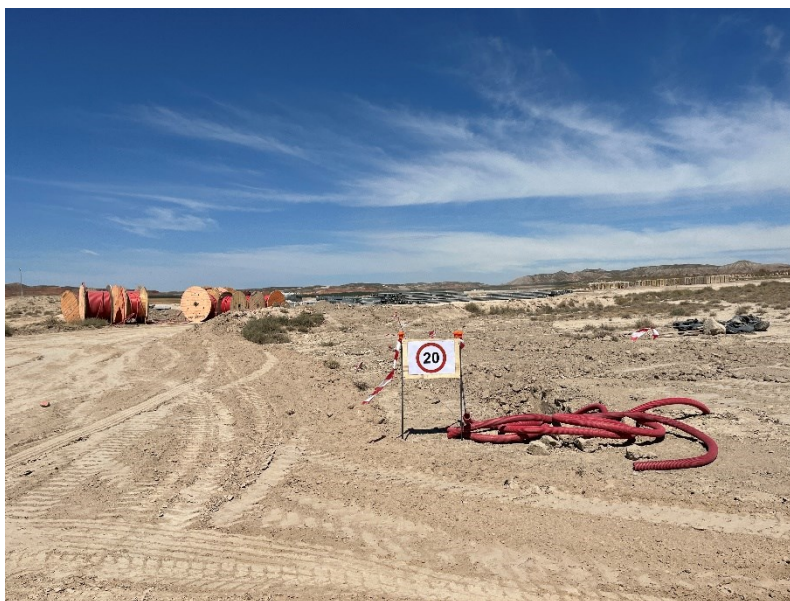
La obra dispone de cuba de agua y se realizan riesgos con regularidad. Además, la obra cuenta con un límite de velocidad establecido de 20km/h para reducir de esta forma las emisiones de polvo.

*Figura 5 Señalización en obra*

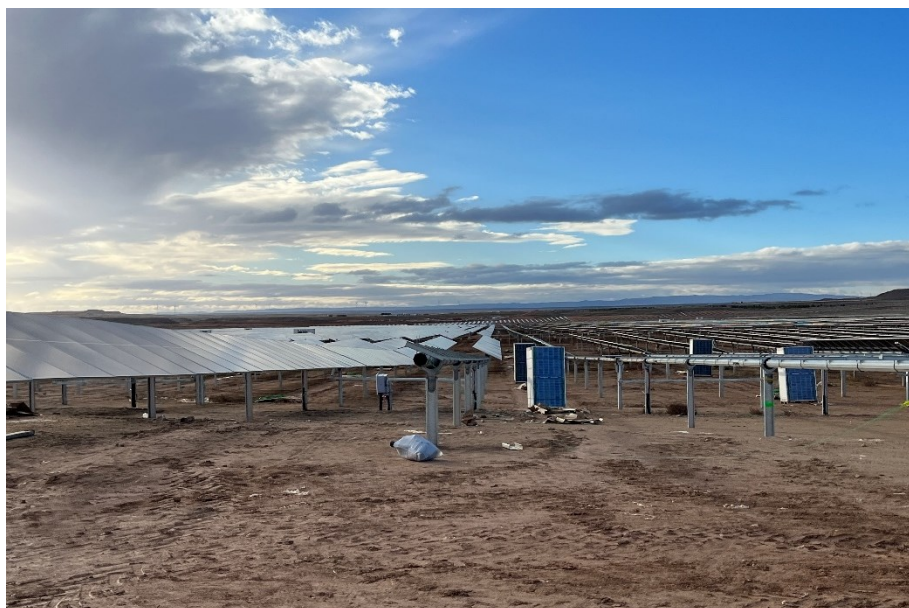
*Figura 6 Montaje de los módulos*

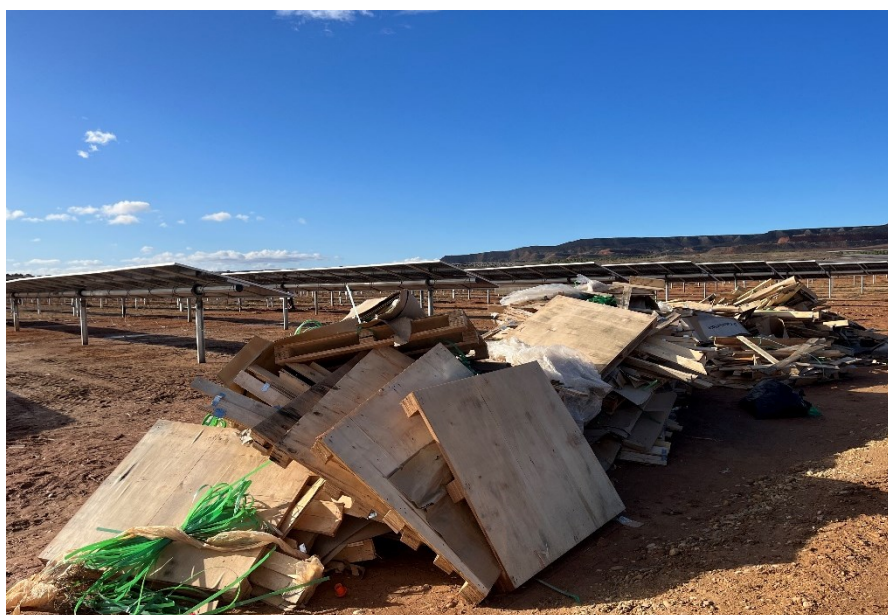
*Figura 7 Acopio temporal de RNP*

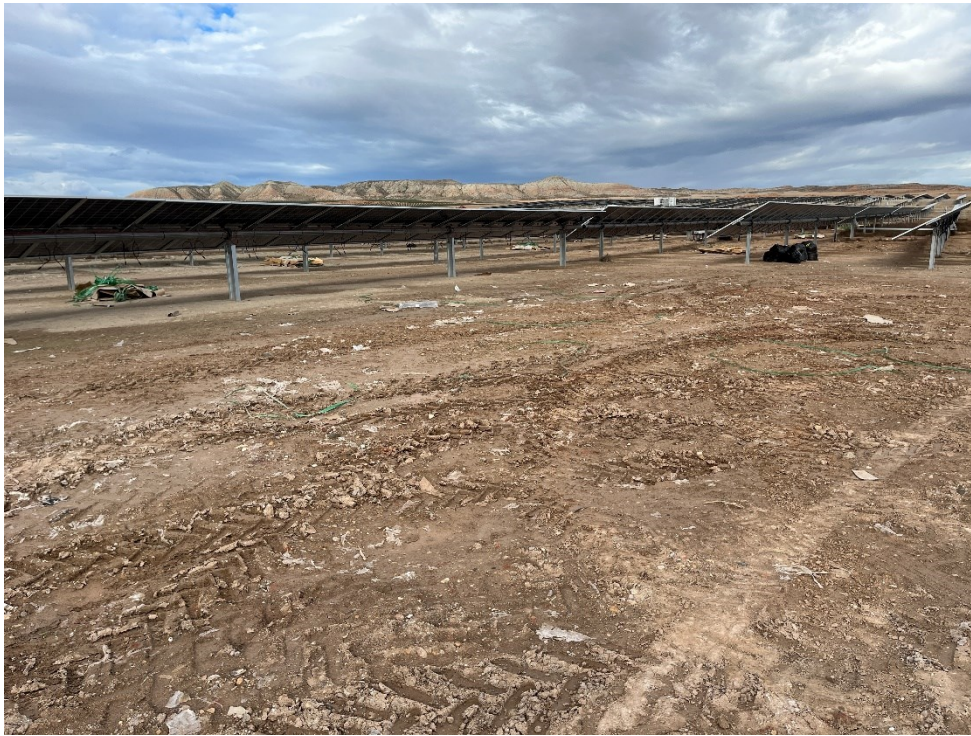
*Figura 8 Restos de plásticos*

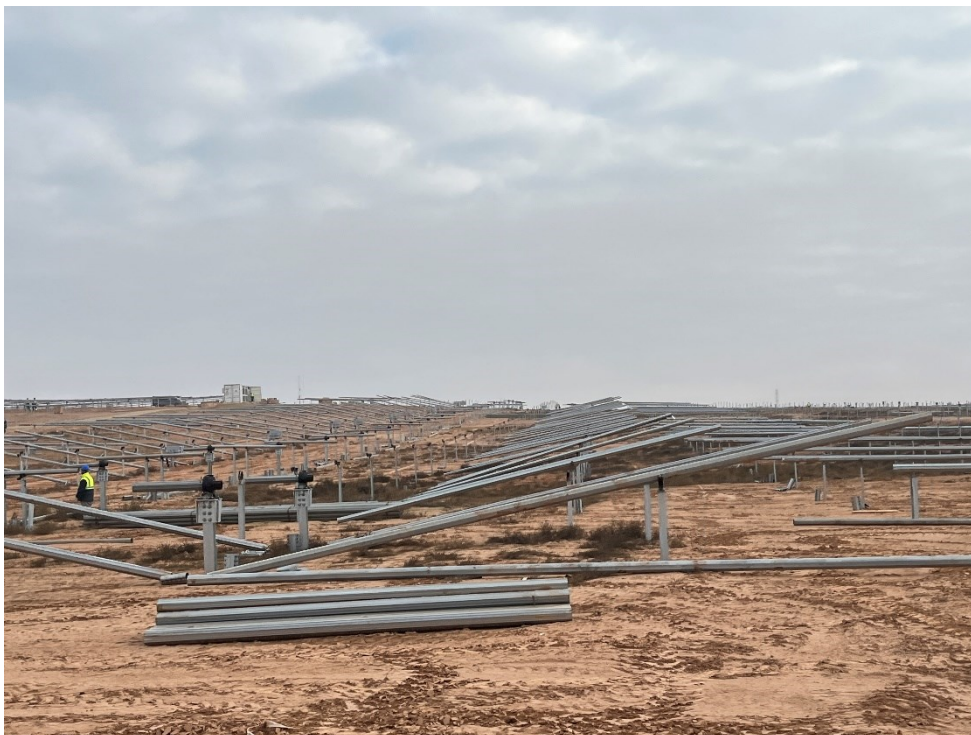
*Figura 9 Montaje de los torques*

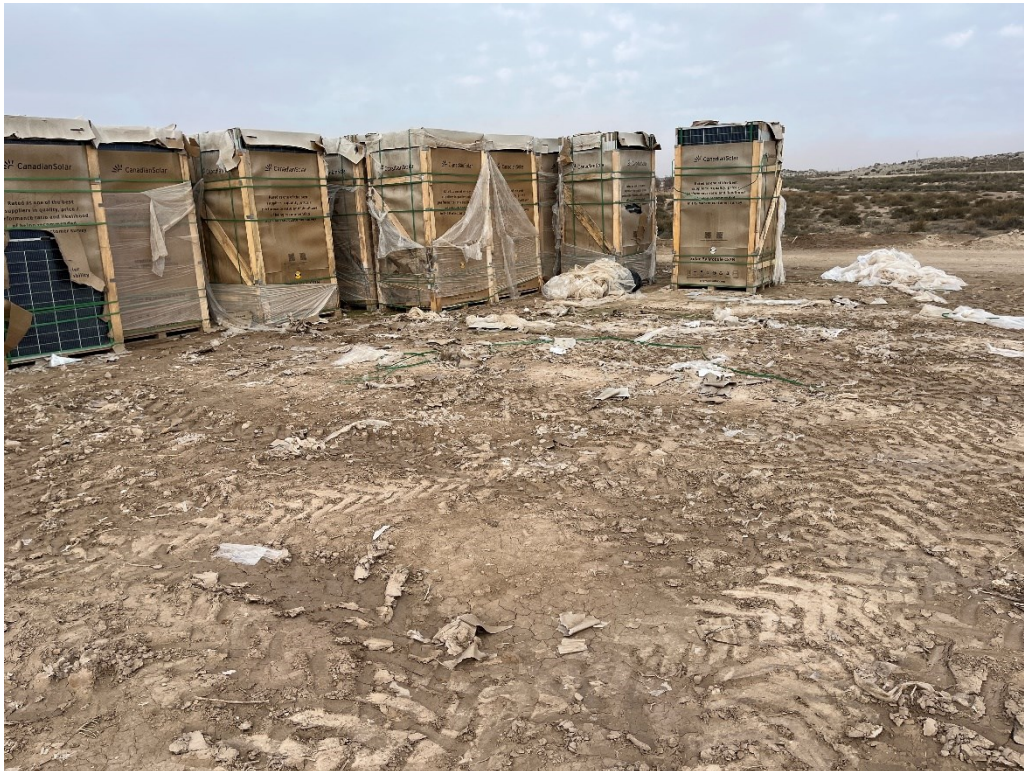
*Figura 10 Acopio de los módulos fotovoltaicos*

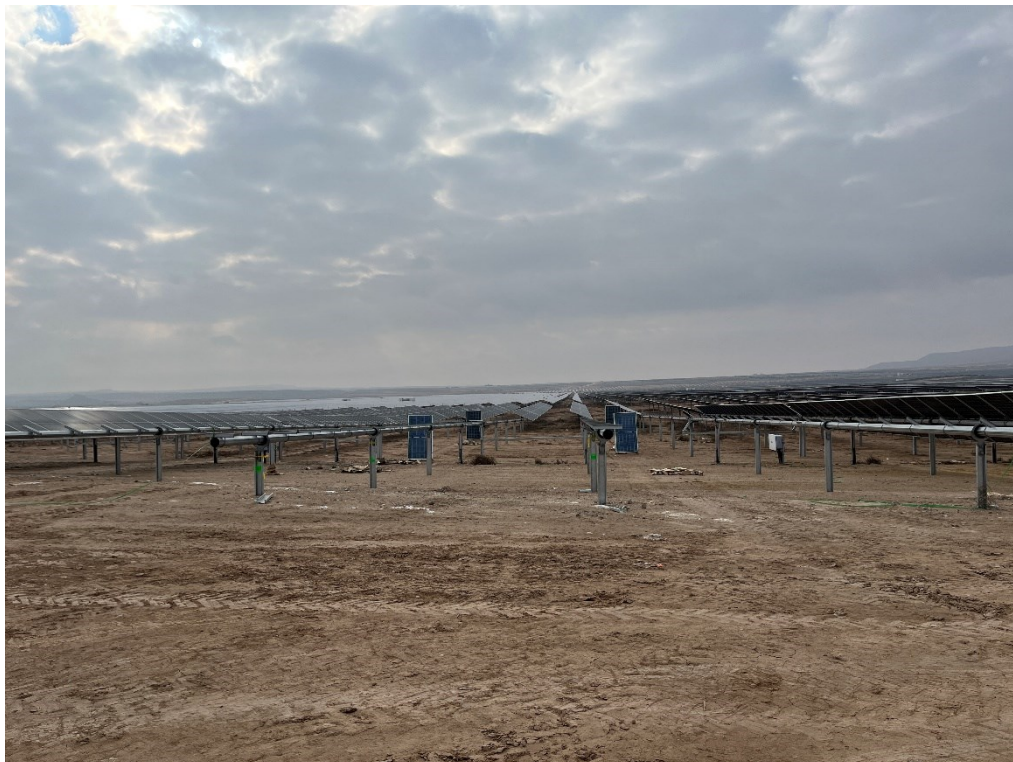
*Figura 11 Montaje de los módulos*
