## PLANTA SOLAR FOTOVOLTAICA

### "VALDOMPERE 1 48.8MWp"

#### Programa de Vigilancia Ambiental

Nombre de la instalación:	<b>FV VALDOMPERE 1</b>
Provincia/s ubicación de la instalación:	<b>ZARAGOZA</b>
Nombre del titular:	<b>ALECTORIS ENERGÍA SOSTENIBLE 10 S. L</b>
CIF del titular:	<b>B-99.485.989</b>
Nombre de la empresa de vigilancia:	<b>ARGUSTEC S.L.</b>
Tipo de EIA:	<b>ORDINARIA</b>
Informe de FASE de:	<b>CONSTRUCCIÓN</b>
Periodicidad del informe según DIA:	<b>MENSUAL</b>
Año de seguimiento n.º:	<b>AÑO 1</b>
N.º de informe y año de seguimiento	<b>INFORME N.º 9 DEL AÑO 1</b>
Período que recoge el informe:	<b>OCTUBRE 2022</b>

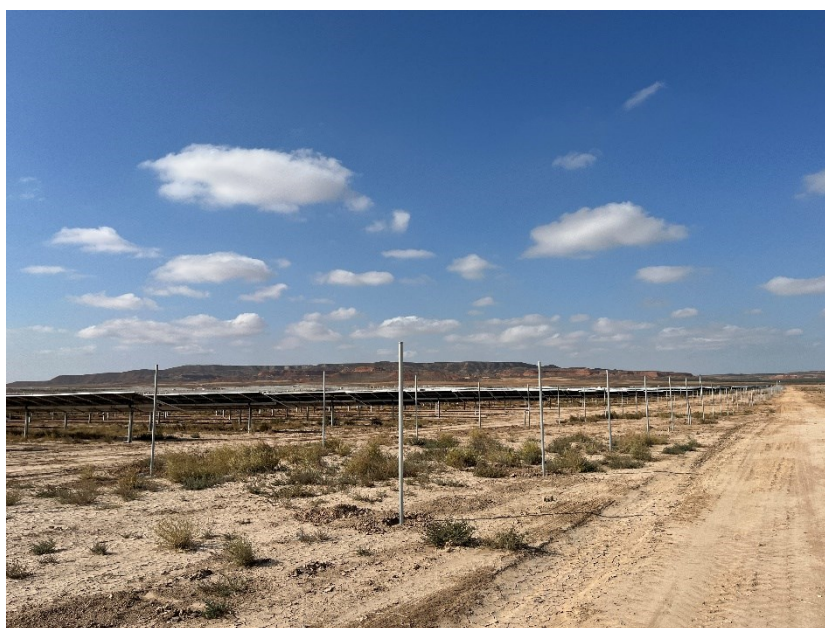
Se ha preparado para cimentar diferentes puntos del vial interno con mayor probabilidad erosiva, y se ha continuado con la instalación del vallado perimetral.

*Figura 2 Instalación del vallado perimetral*

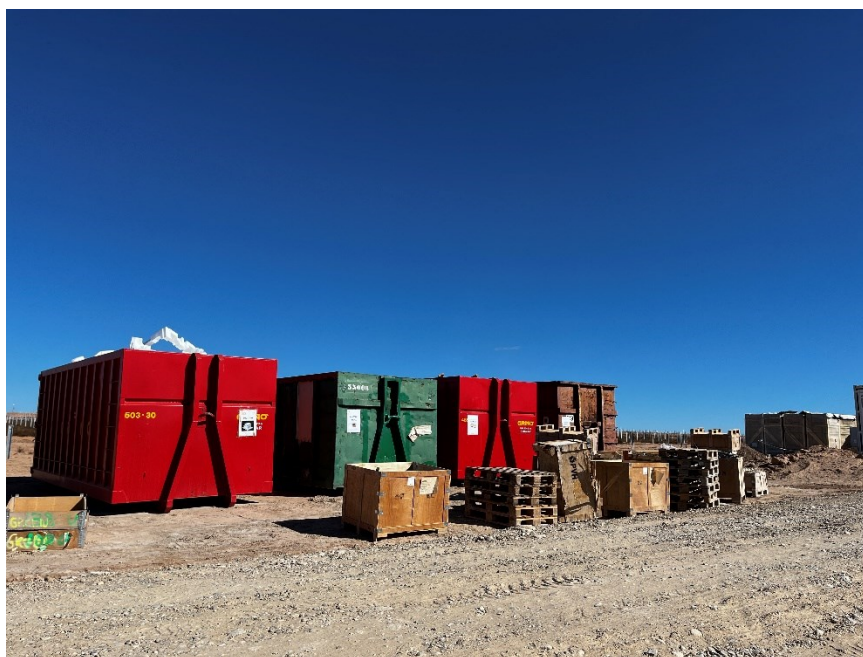
En cuanto al punto limpio de residuos peligrosos y residuos no peligrosos, se consta que la segregación se está realizando de forma correcta.

El punto limpio de residuos no peligrosos consta de cinco contenedores, uno para restos plásticos (bolsa de basura, botellas, tubos corrugados...), cartón, flejes, madera y plástico blando. También hay una zona para los restos de ferralla.

*Figura 3 Punto limpio de RNP dispuesto dentro de la planta*

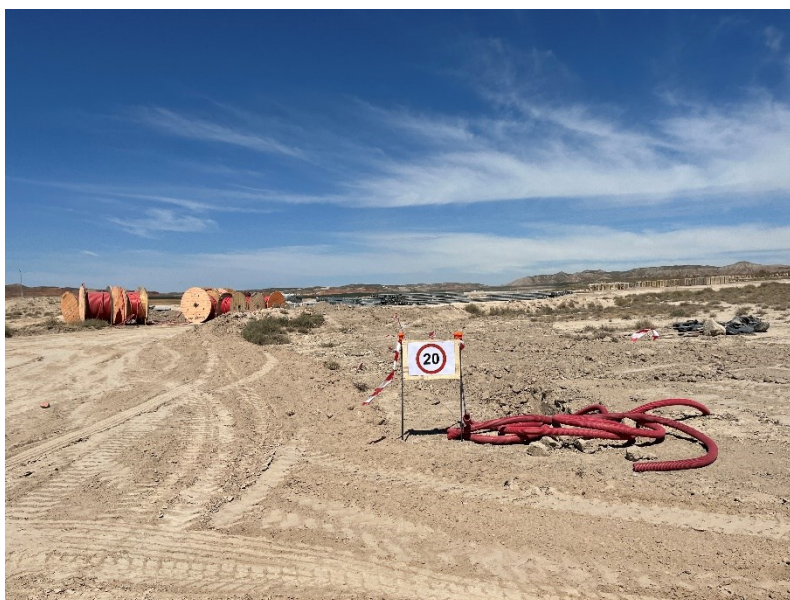
La obra dispone de cuba de agua y se realizan riesgos con regularidad. Además, la obra cuenta con un límite de velocidad establecido de 20km/h para reducir de esta forma las emisiones de polvo.

*Figura 4 Señalización en obra*

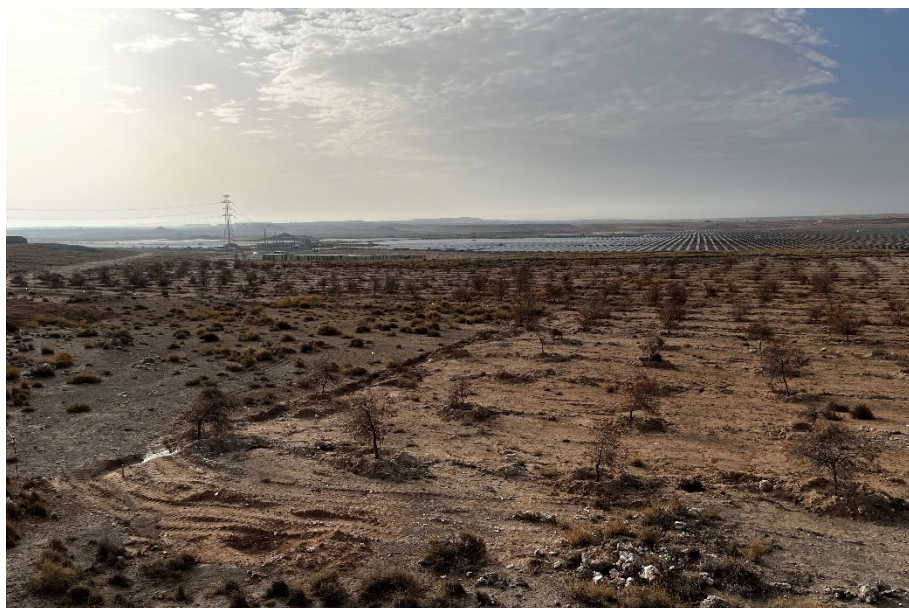
Se ha continuado con el seguimiento de la evolución de la masa de pinar trasplantada durante los meses de Marzo y Abril, siendo esta muy negativa, con un índice de supervivencia menor al 1%.

*Figura 5 Masa de pinar trasplantada*

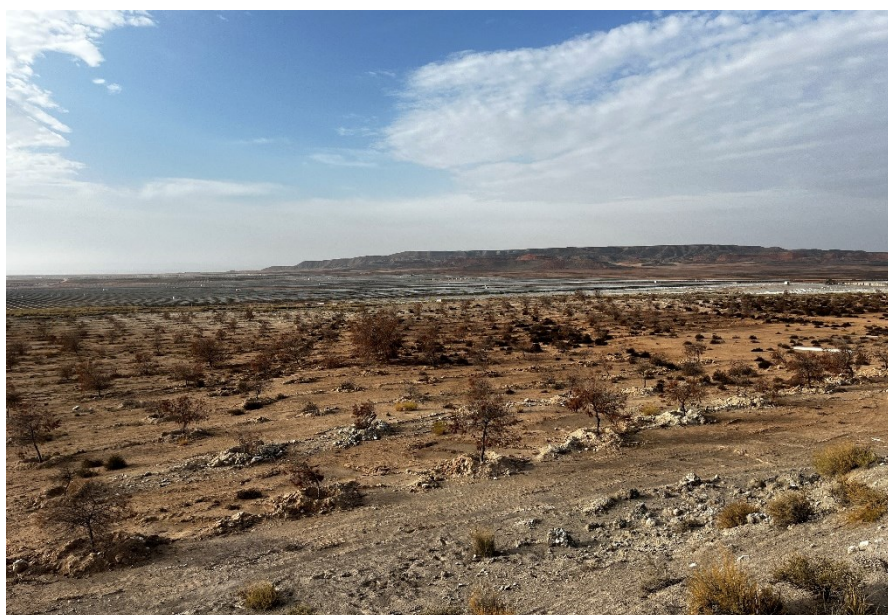
*Figura 6 Masa de pinar trasplantada*

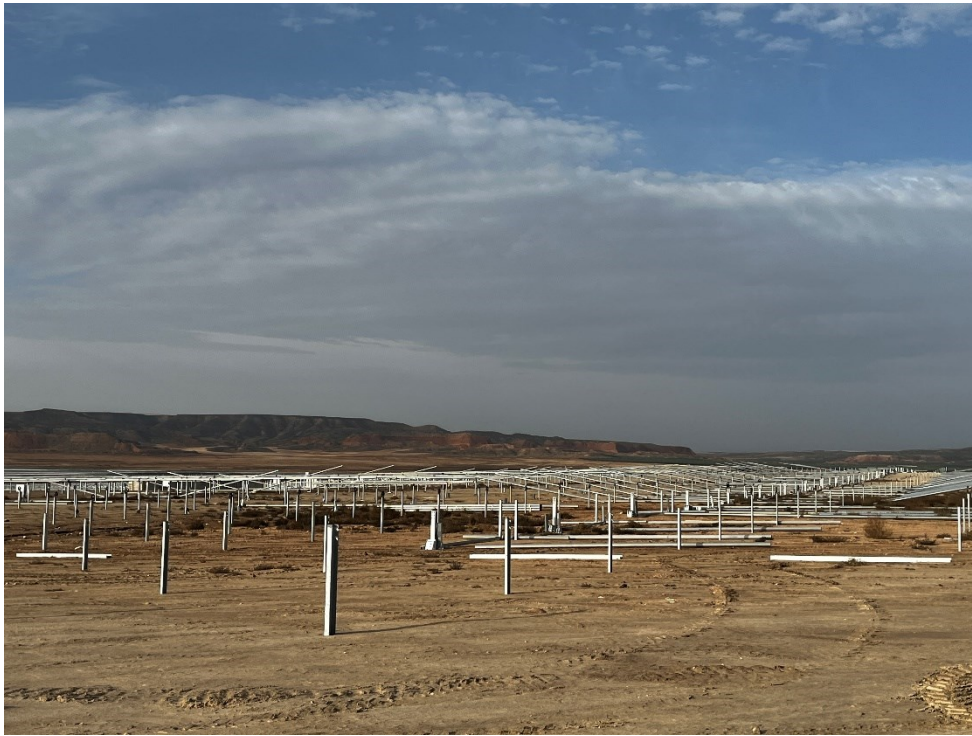
Este mes, se ha continuado con las labores de hincado y con el montaje de los trackers.

*Figura 7 Montaje de los trackers*

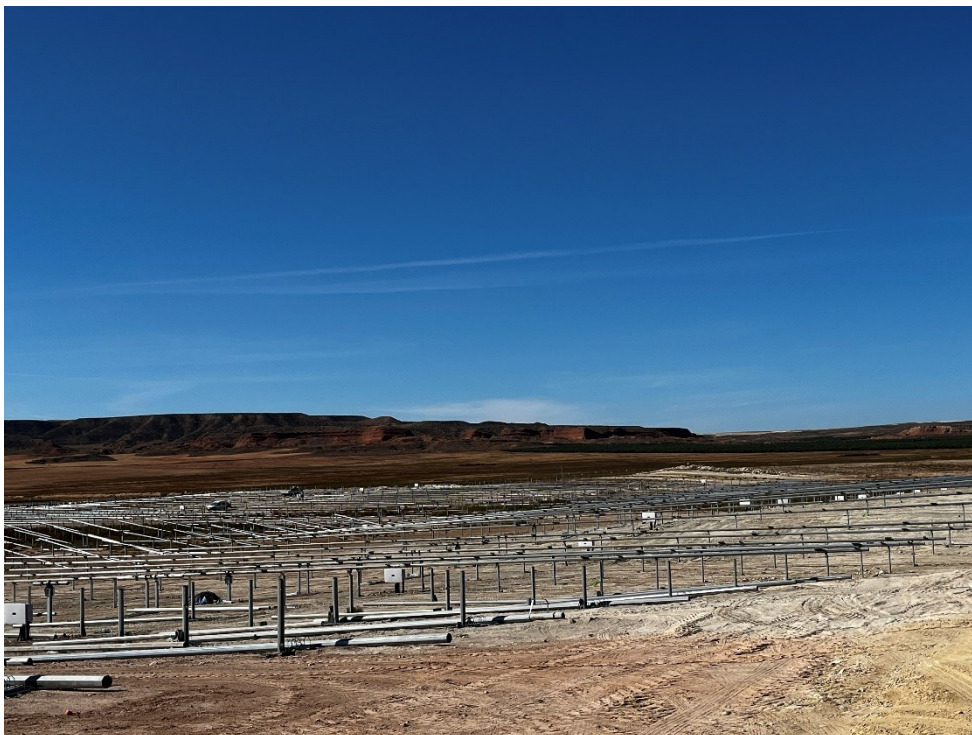
*Figura 8 Montaje de los trackers*

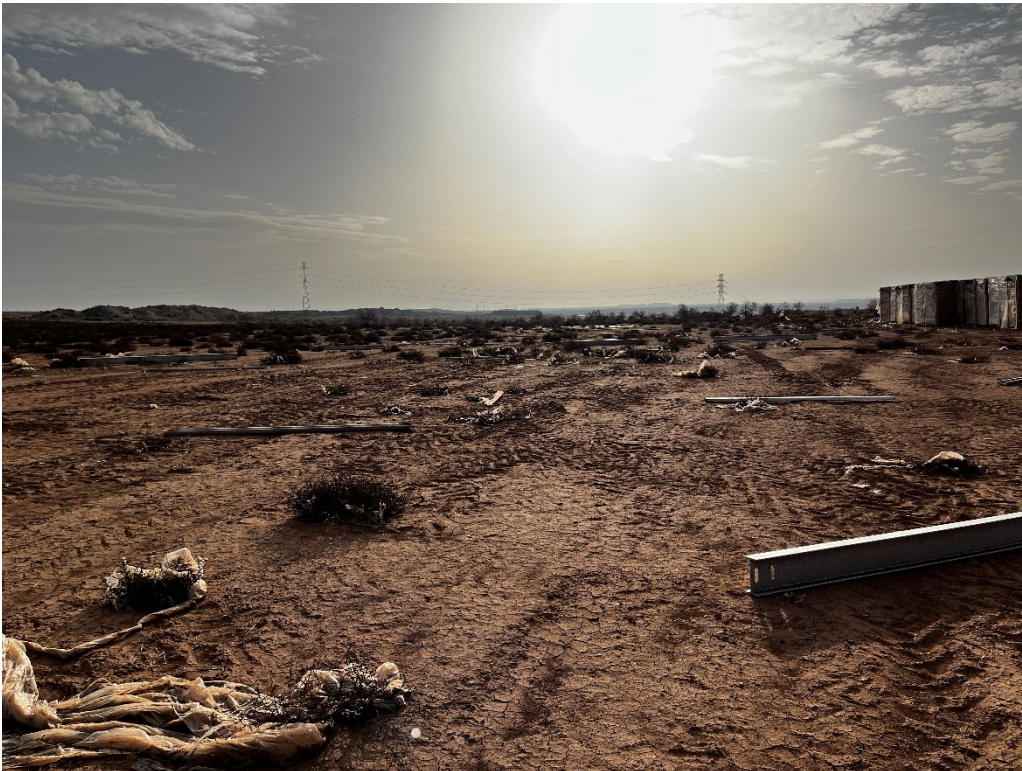
Durante las últimas visitas se han observado abundantes trozos de plástico procedentes de el embalaje de las cajas de los módulos fotovoltaicos.

*Figura 9 Restos de plástico*

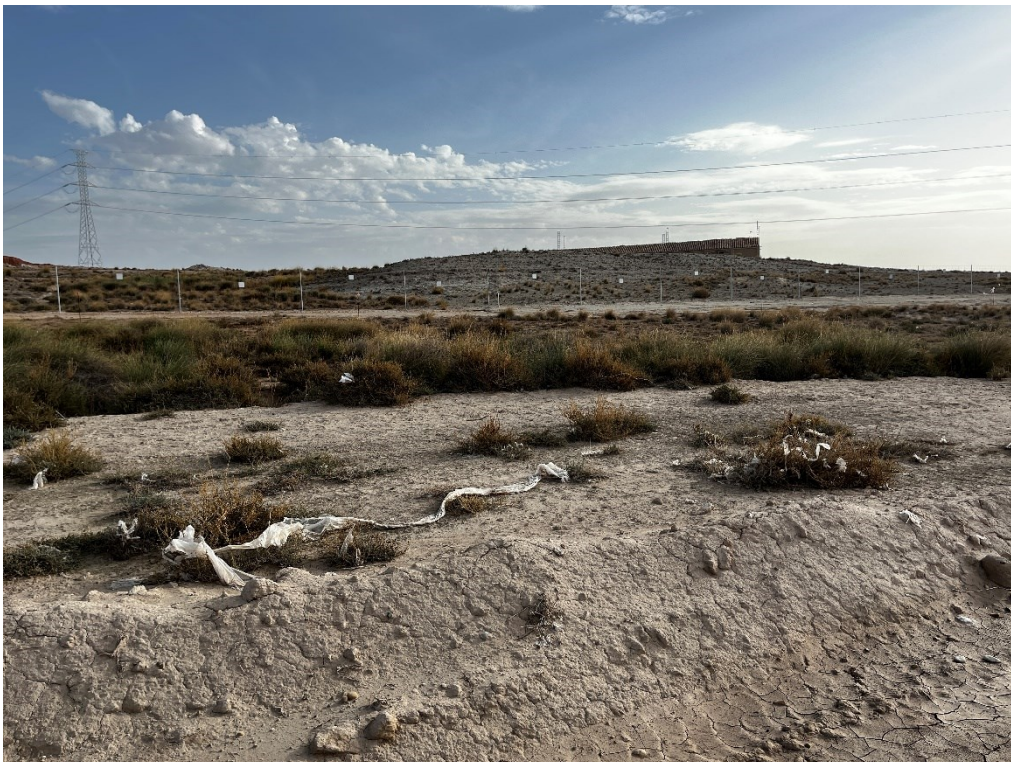
*Figura 10 Restos de plásticos*
