PLANTA SOLAR FOTOVOLTAICA

"VALDOMPERE 2 48,8 MWp"

Programa de Vigilancia Ambiental

| N.º de informe y año de seguimiento | INFORME N.º 10 DEL AÑO 1 |

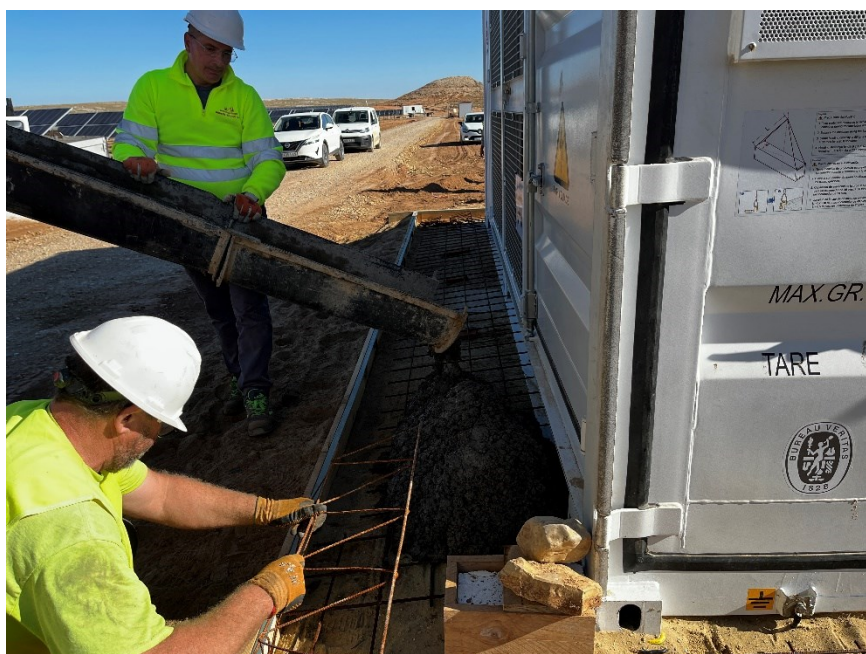
Se ha llevado a cabo la cimentación de la base de los CT.

Figura 2 Cimentación de la base del CT

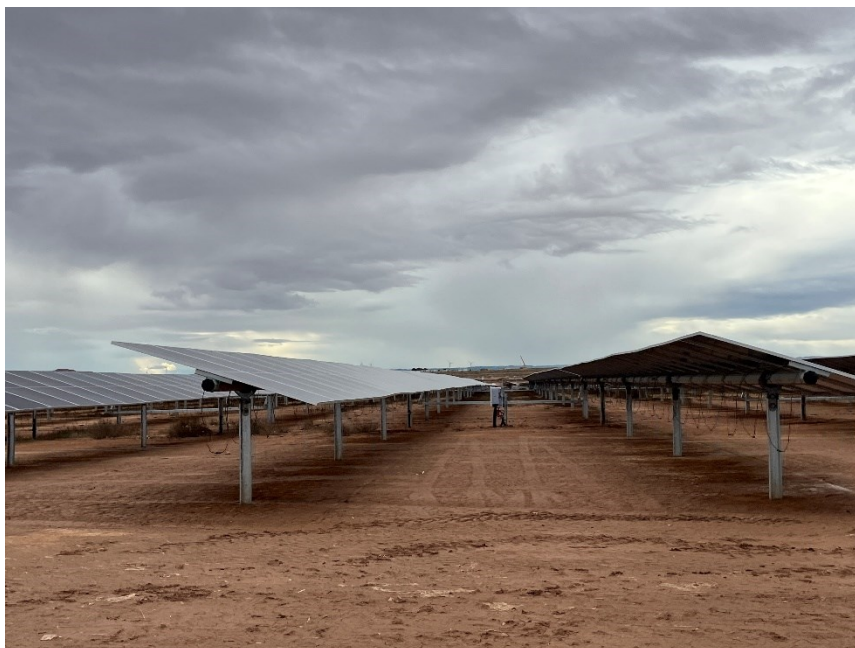
Durante este mes, se ha finalizado con el montaje de los módulos fotovoltaicos.

Figura 3 Montaje de los módulos fotovoltaicos

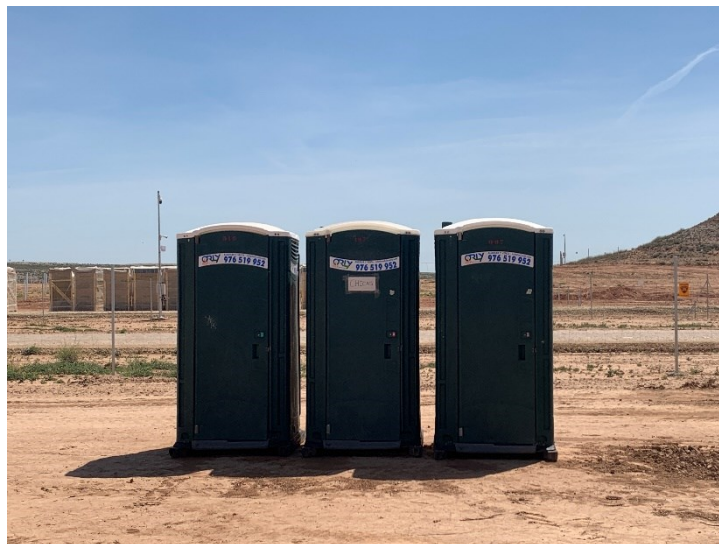
La ejecución de los trabajos no afecta a cauces ni cursos de agua, tanto temporales como permanentes y la gestión de aguas residuales (baños químicos) se realiza correctamente.

Figura 4 Baños químicos

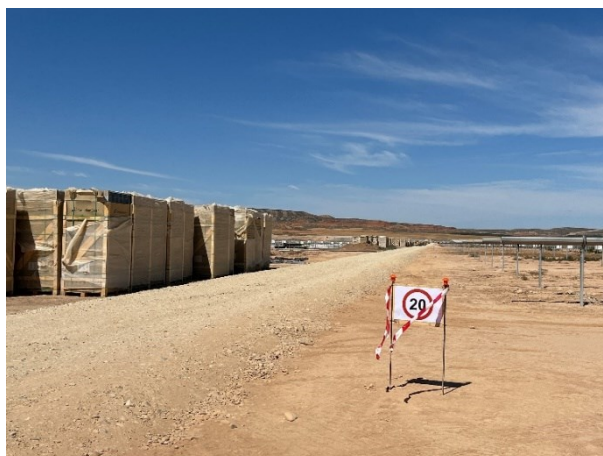
La obra dispone de cuba de agua y se realizan riesgos con regularidad. Además, la obra cuenta con un límite de velocidad establecido de 20km/h para reducir de esta forma las emisiones de polvo.

Figura 5 Señalización en obra

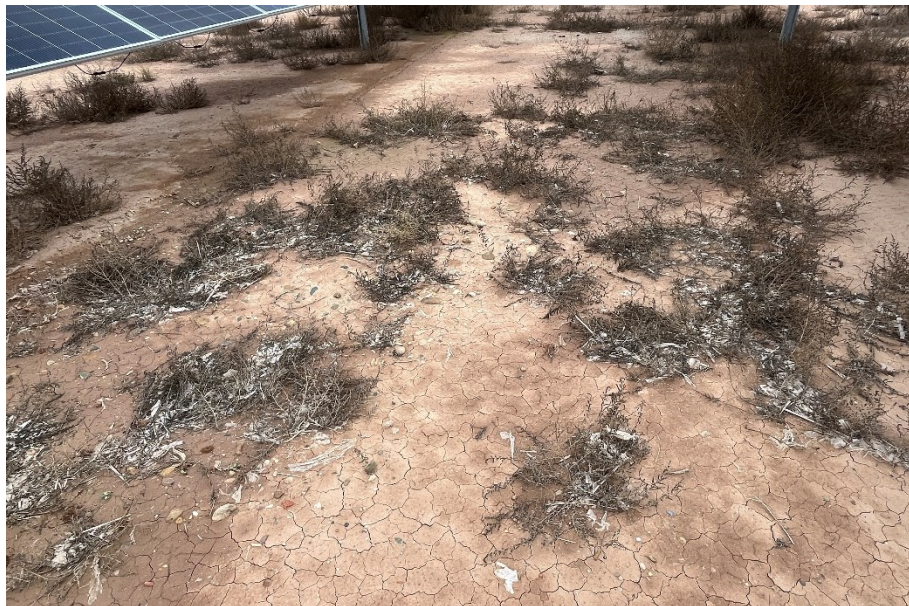
No obstante, durante este mes se ha llevado a cabo batidas para la retirada de los restos de plásticos. No se han retirado en su totalidad quedando restos en zonas localizadas, en las antiguas zonas de acopio de los módulos, y en la vegetación próxima a ellos.

Figura 6 Punto localizado de restos de plásticos (Vegetación)

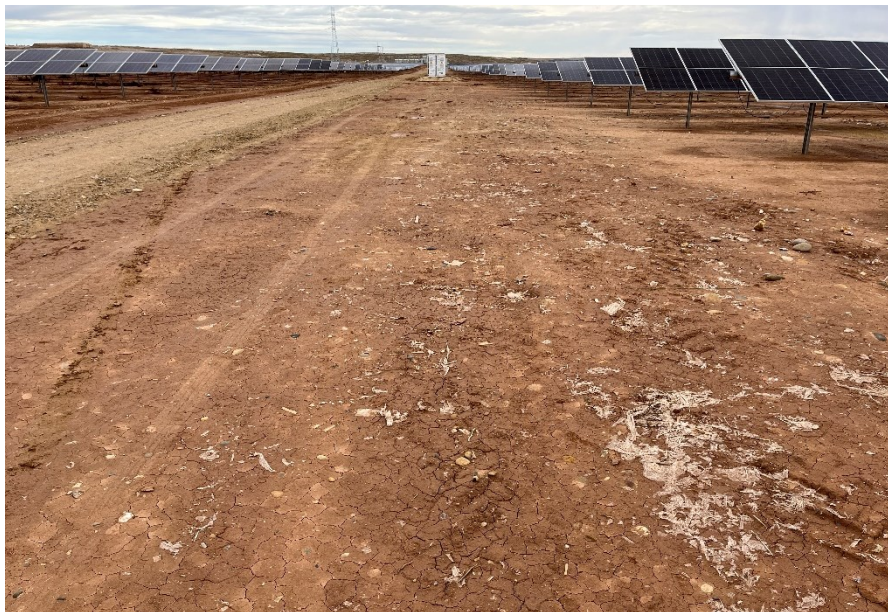
Figura 7 Punto localizado de restos de plásticos (Antigua zona de acopio)
