PLANTA SOLAR FOTOVOLTAICA

"VALDOMPERE 2 48,8 MWp"

Programa de Vigilancia Ambiental

Nombre de la instalación:	FV VALDOMPERE 2
Provincia/s ubicación de la instalación:	ZARAGOZA
Nombre del titular:	ALECTORIS ENERGÍA SOSTENIBLE 11 S.L.
CIF del titular:	B-99.486.011
Nombre de la empresa de vigilancia:	ARGUSTEC S.L.
Tipo de EIA:	ORDINARIA
Informe de FASE de:	CONSTRUCCIÓN
Periodicidad del informe según DIA:	MENSUAL
Año de seguimiento n.º:	AÑO 1
N.º de informe y año de seguimiento	INFORME N.º 8 DEL AÑO 1
Período que recoge el informe:	SEPTIEMBRE 2022

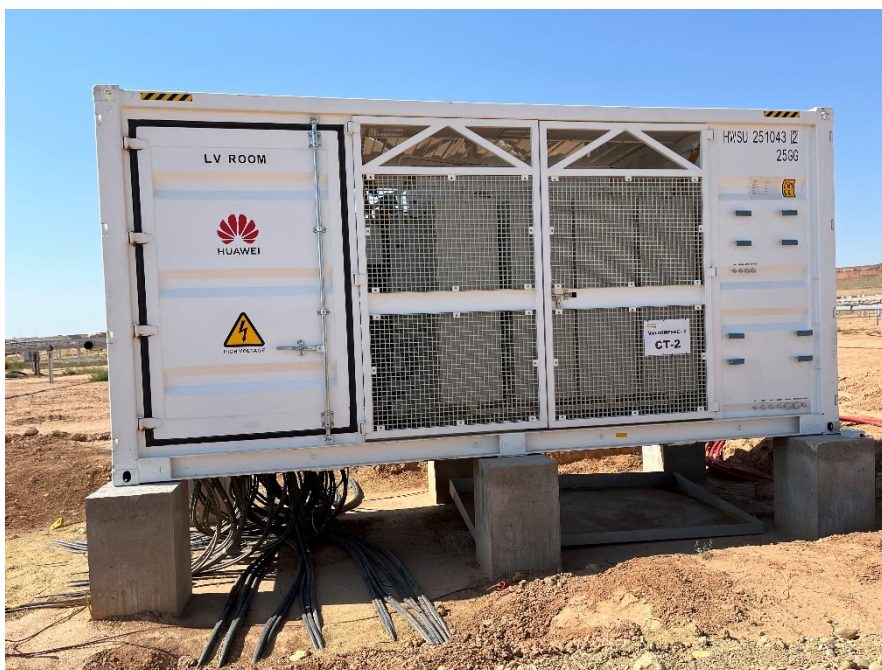
Durante este mes, se ha continuado con el tendido de la red de media y baja tensión, con la conexión de los centros de transformación. Se ha finalizado con la conexión de los inversores.

Figura 2 Cableado de los CT

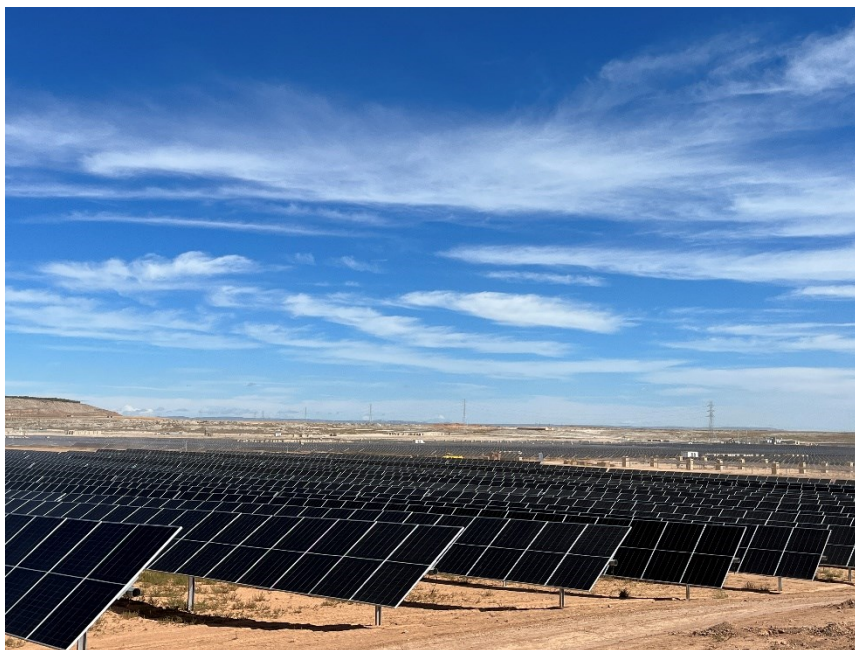
Durante este mes, continúan con la colocación de los trackers y de los módulos fotovoltaicos.

Figura 3 Montaje de los módulos fotovoltaicos

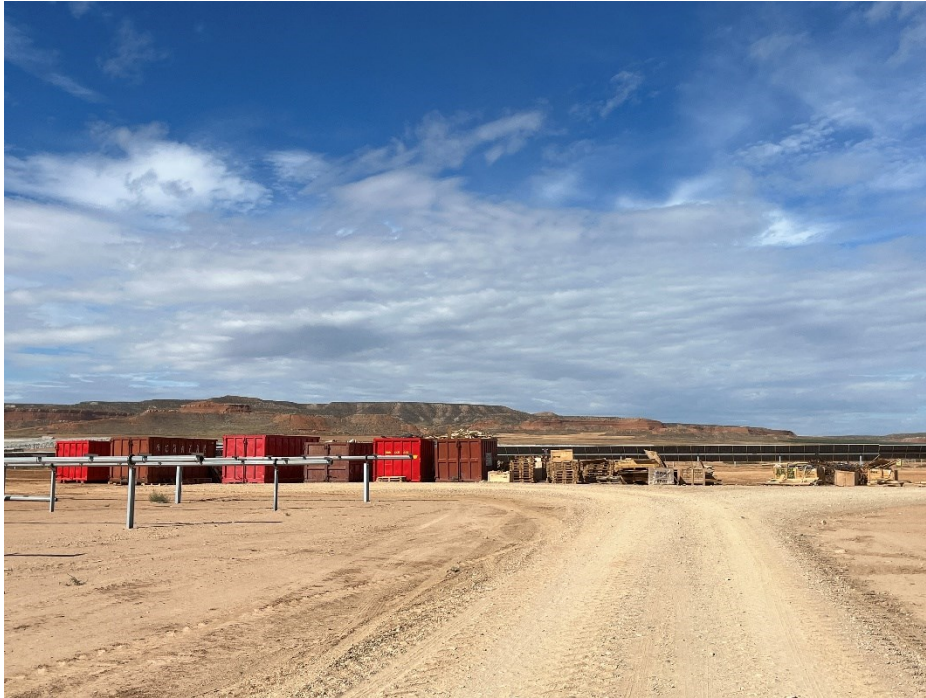
El punto limpio de residuos no peligrosos de la zona de acopio logístico y el dispuesto dentro de la planta, consta de cinco contenedores, uno para restos plásticos (bolsa de basura, botellas, tubos corrugados...), cartón, flejes, madera y plástico blando. También hay una zona para los restos de ferralla.

Figura 4 Punto limpio de RNP dispuesto dentro de la planta

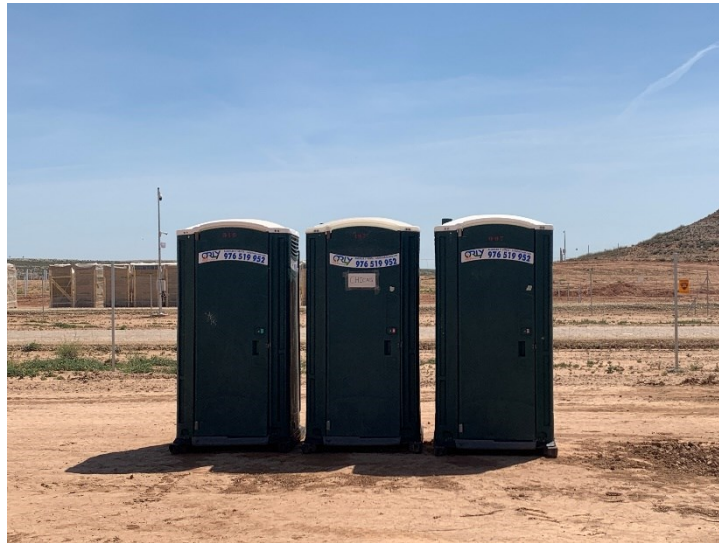
La ejecución de los trabajos no afecta a cauces ni cursos de agua, tanto temporales como permanentes y la gestión de aguas residuales (baños químicos) se realiza correctamente.

Figura 5 Baños químicos

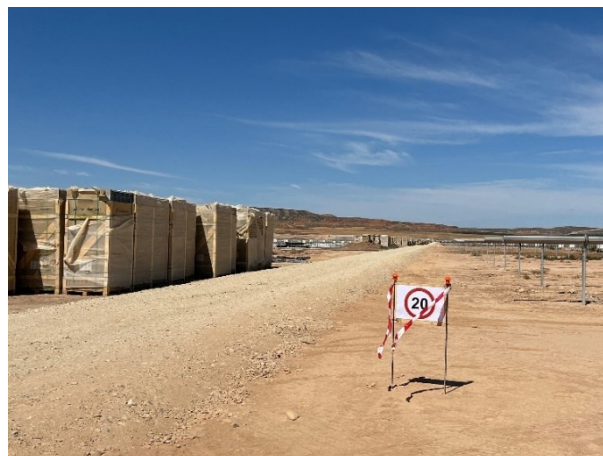
La obra dispone de cuba de agua y se realizan riegos con regularidad. Además, la obra cuenta con un límite de velocidad establecido de 20km/h para reducir de esta forma las emisiones de polvo.

Figura 6 Señalización en obra

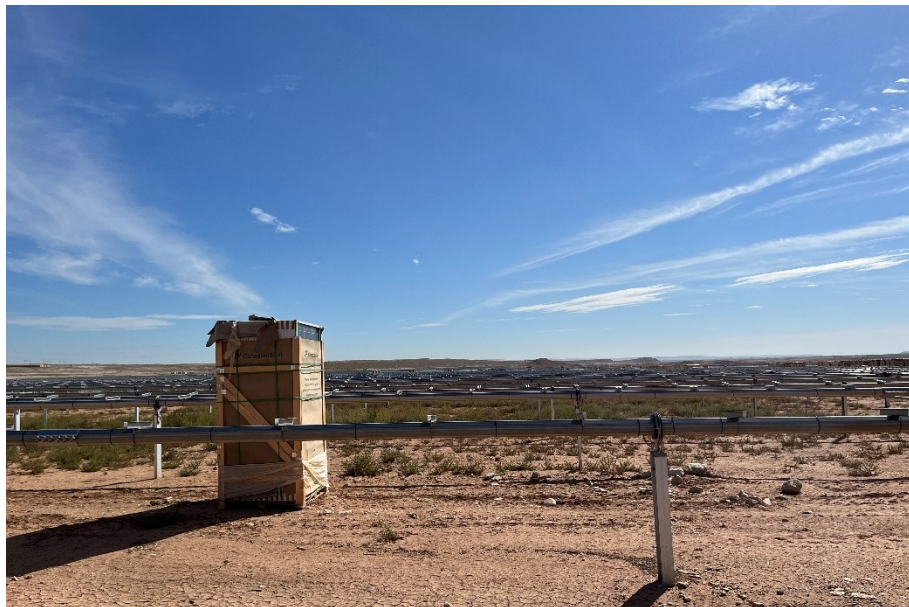
Figura 7 Montaje de los trackers

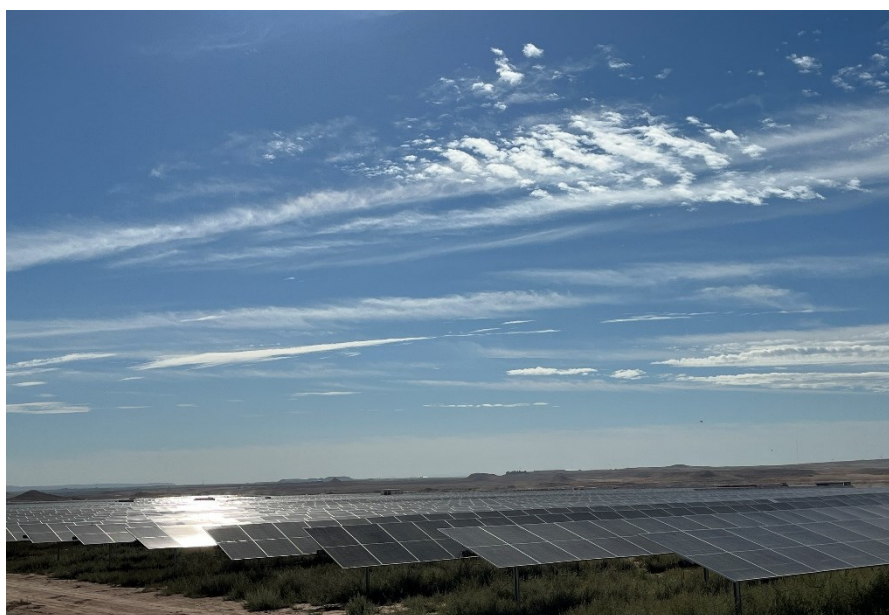
Los acopios de tierra vegetal procedentes de los desbroces, fue segregada a principios de este Julio. Se ha observado que el crecimiento de la vegetación espontánea debajo de los módulos es abundante y favorable.

Figura 8 Crecimiento de la vegetación bajo los paneles.

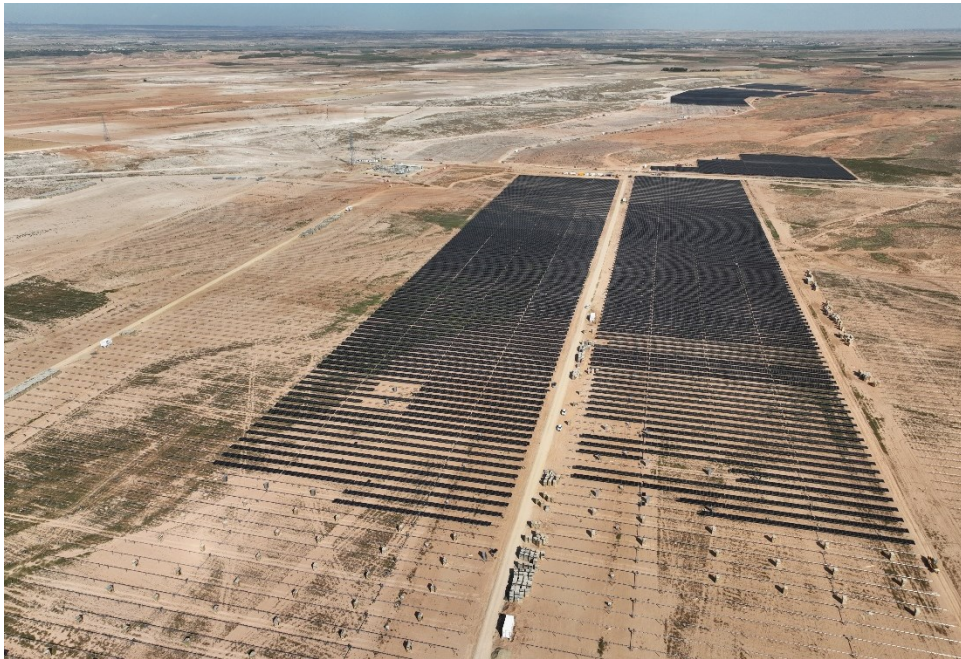
Figura 9 Montaje módulos fotovoltaicos

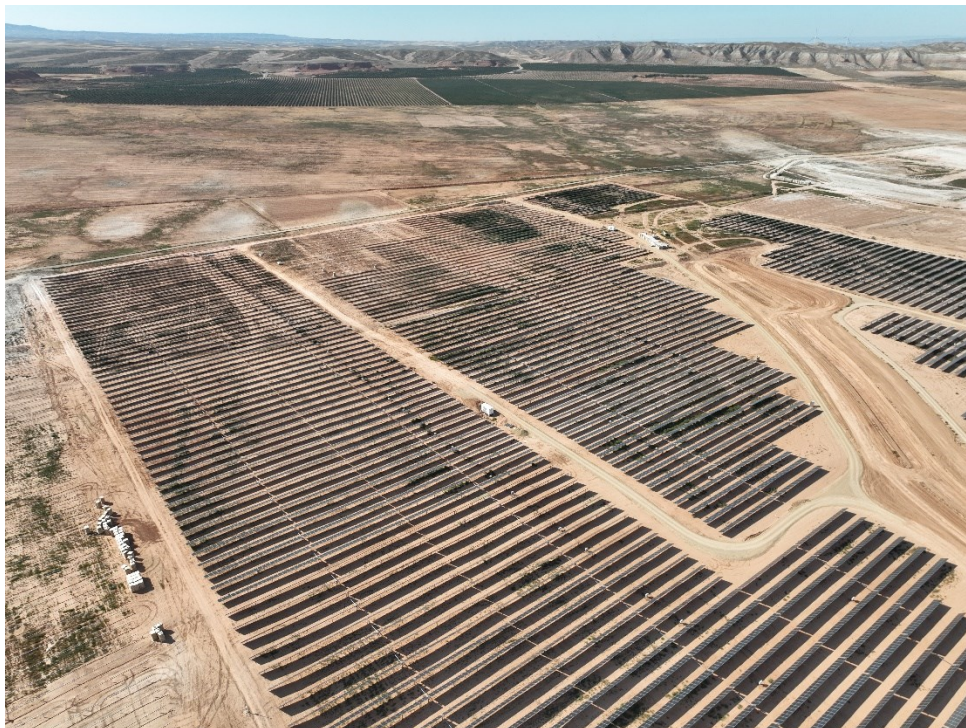
Figura 10 Montaje de los módulos fotovoltaicos

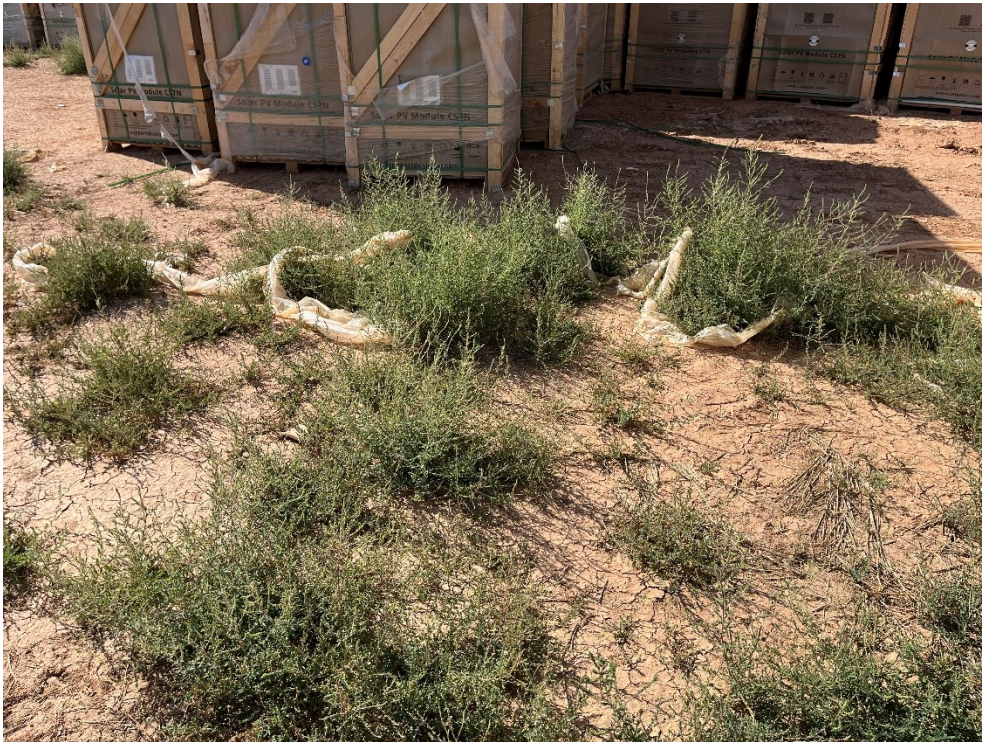
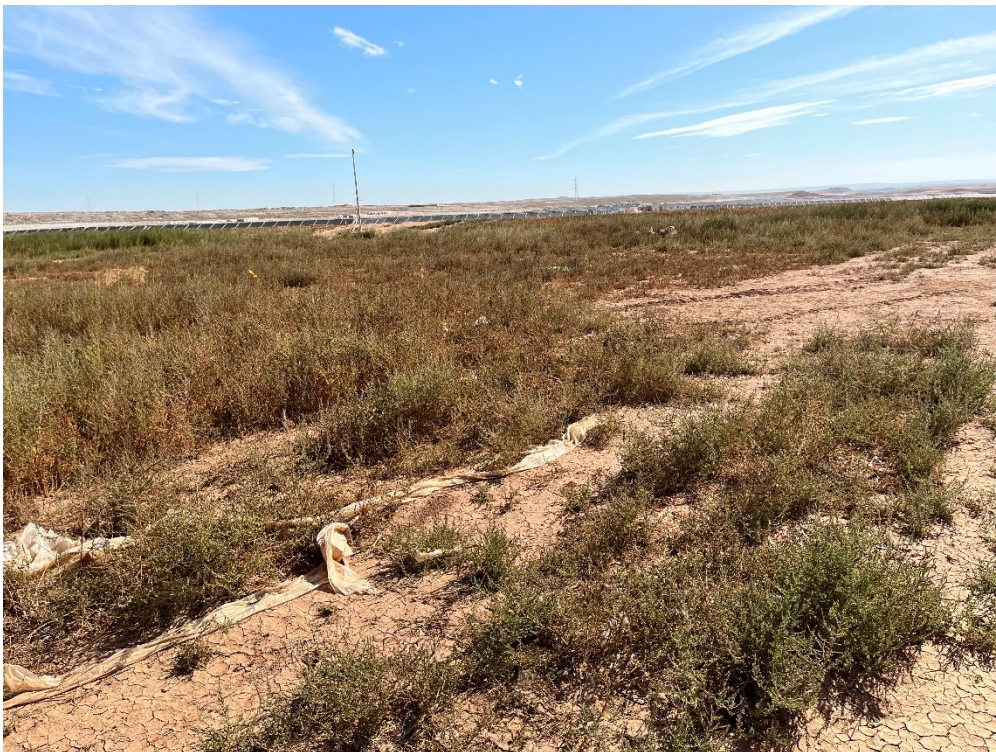
Durante las últimas visitas se han observado abundantes trozos de plástico procedentes de el embalaje de las cajas de los módulos fotovoltaicos.

Figura 11 Restos de plásticos

Figura 12 Restos de plásticos
