PLANTA SOLAR FOTOVOLTAICA

"VALDOMPERE 2 48,8 MWp"

Programa de Vigilancia Ambiental

Nombre de la instalación:	FV VALDOMPERE 2
Provincia/s ubicación de la instalación:	ZARAGOZA
Nombre del titular:	ALECTORIS ENERGÍA SOSTENIBLE 11 S.L.
CIF del titular:	B-99.486.011
Nombre de la empresa de vigilancia:	ARGUSTEC S.L.
Tipo de EIA:	ORDINARIA
Informe de FASE de:	CONSTRUCCIÓN
Periodicidad del informe según DIA:	MENSUAL
Año de seguimiento n.º:	AÑO 2
N.º de informe y año de seguimiento	INFORME N.º 3 DEL AÑO 2
Período que recoge el informe:	MARZO 2023

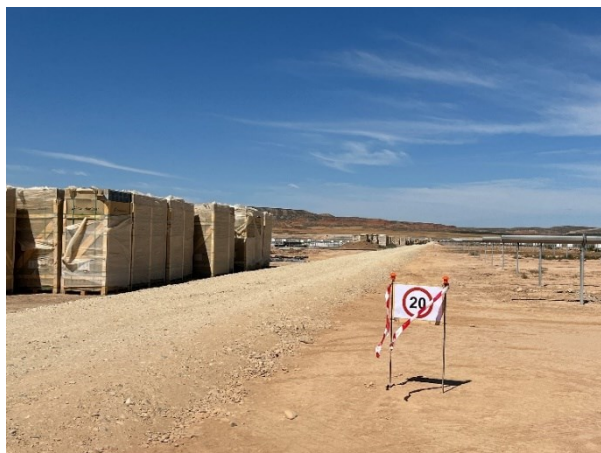
La obra dispone de cuba de agua y se realizan riesgos con regularidad. Además, la obra cuenta con un límite de velocidad establecido de 20km/h para reducir de esta forma las emisiones de polvo.

Figura 2 Señalización en obra

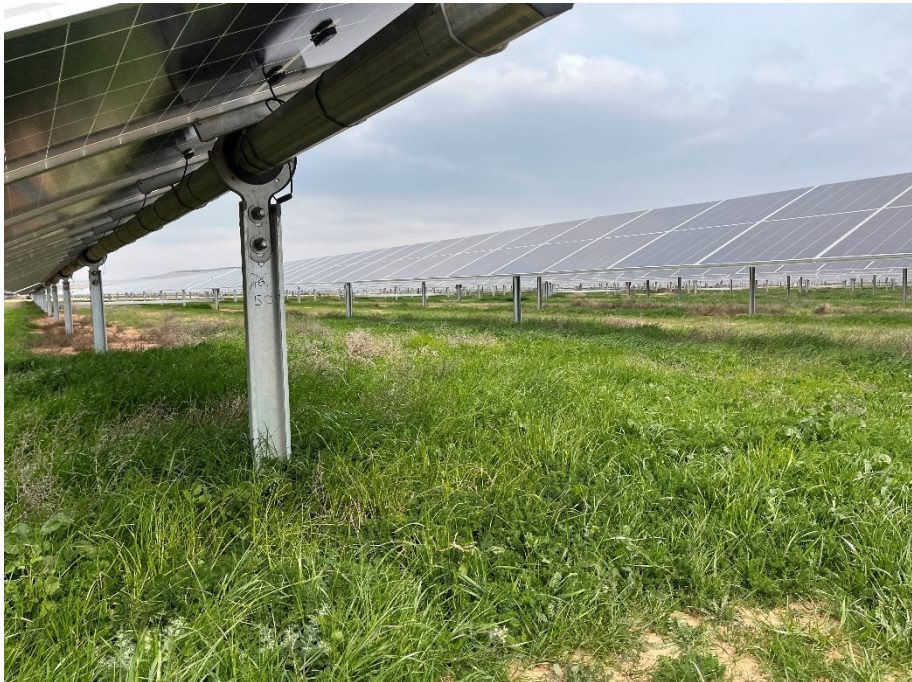
Los acopios de tierra vegetal procedentes de los desbroces, fue segregada a principios de este Julio. Se ha observado que el crecimiento de la vegetación espontanea debajo de los módulos es abundante y favorable.

Figura 3 Crecimiento de la vegetación bajo los módulos

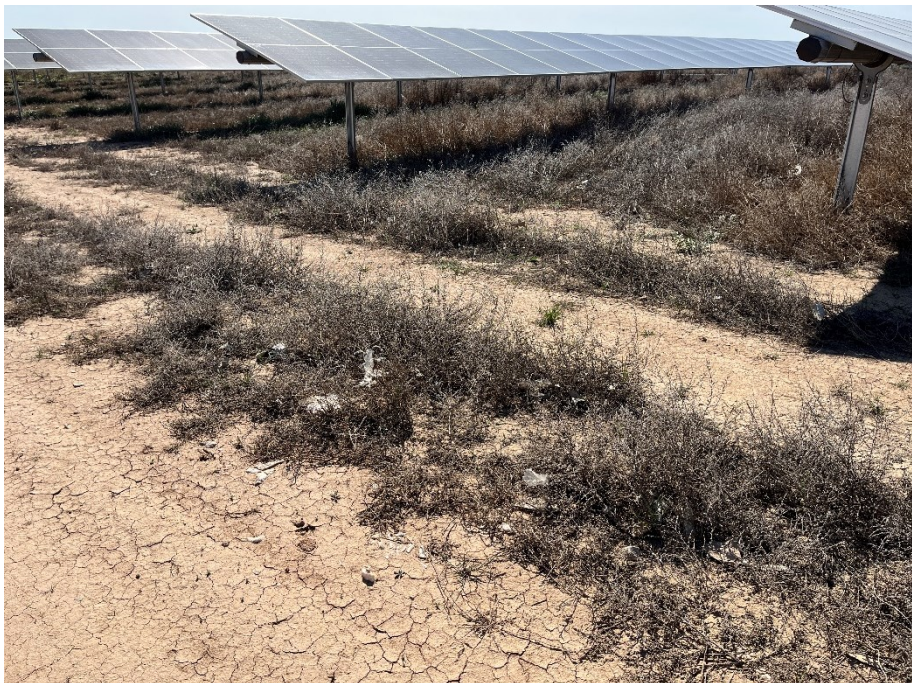
Durante las últimas visitas se han observado abundantes trozos de plástico procedentes de el embalaje de las cajas de los módulos fotovoltaicos.

No obstante, durante este mes se ha llevado a cabo batidas para la retirada de los restos de plásticos. No se han retirado en su totalidad quedando restos en zonas localizadas, en las antiguas zonas de acopio de los módulos, y en la vegetación próxima a ellos.

Figura 4 Restos de plásticos
