PLANTA SOLAR FOTOVOLTAICA

"VALDOMPERE 3 48.8MWp"

Programa de Vigilancia Ambiental

Nombre de la instalación:	FV VALDOMPERE 3
Provincia/s ubicación de la instalación:	ZARAGOZA
Nombre del titular:	ALECTORIS ENERGÍA SOSTENIBLE 12 S.L.
CIF del titular:	B-99.499.642
Nombre de la empresa de vigilancia:	ARGUSTEC S.L.
Tipo de EIA:	ORDINARIA
Informe de FASE de:	CONSTRUCCIÓN
Periodicidad del informe según DIA:	MENSUAL
Año de seguimiento n.º:	AÑO 1
N.º de informe y año de seguimiento	INFORME N.º 6 DEL AÑO 1
Período que recoge el informe:	JULIO 2022

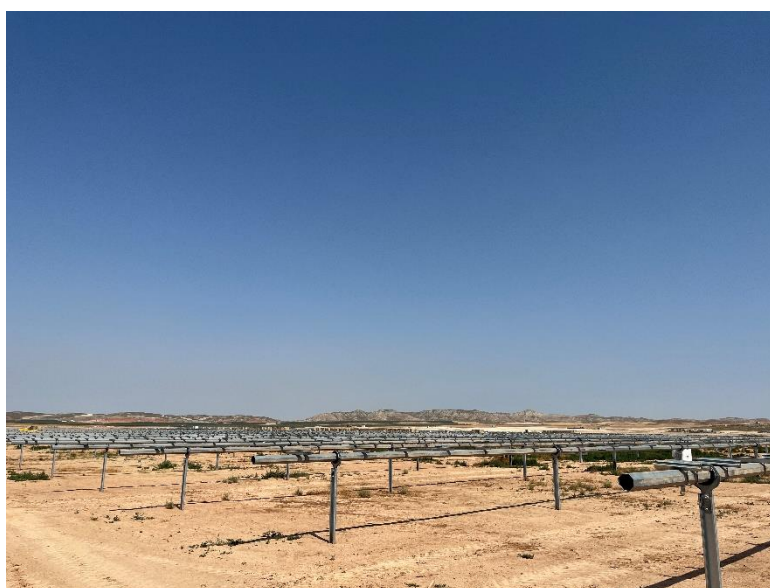
Durante este mes, continúan con las labores de hincado, y se comenzó con la colocación de los trackers.

Figura 2 Montaje de los trackers

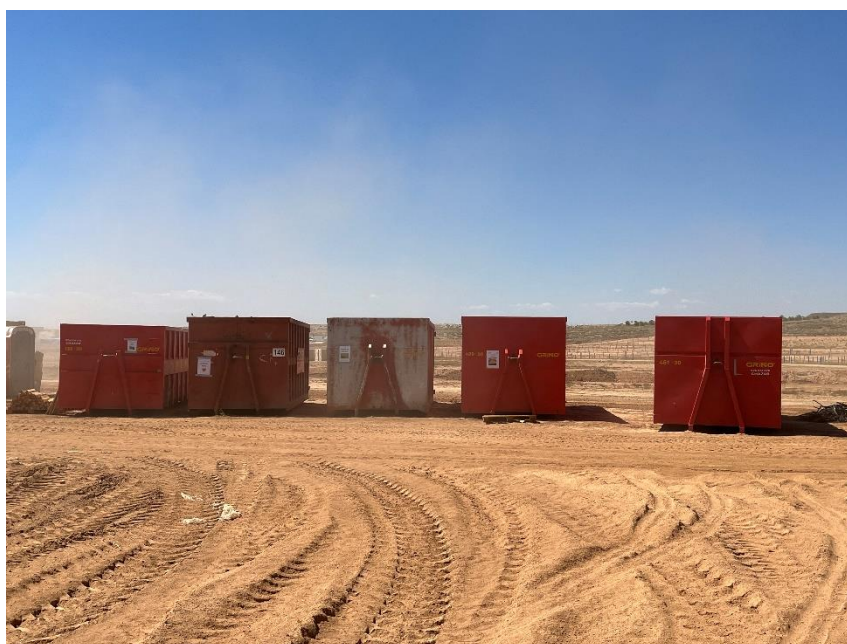
En cuanto al punto limpio de residuos peligrosos y residuos no peligrosos, se consta que la segregación se está realizando de forma correcta.

El punto limpio de residuos no peligrosos de la zona de acopio logístico y el dispuesto dentro de la planta, consta de cinco contenedores, uno para restos plásticos (bolsa de basura, botellas, tubos corrugados...), cartón, flejes, madera y plástico blando. También hay una zona para los restos de ferralla.

Figura 3 Punto limpio de RNP dispuesto dentro de la planta

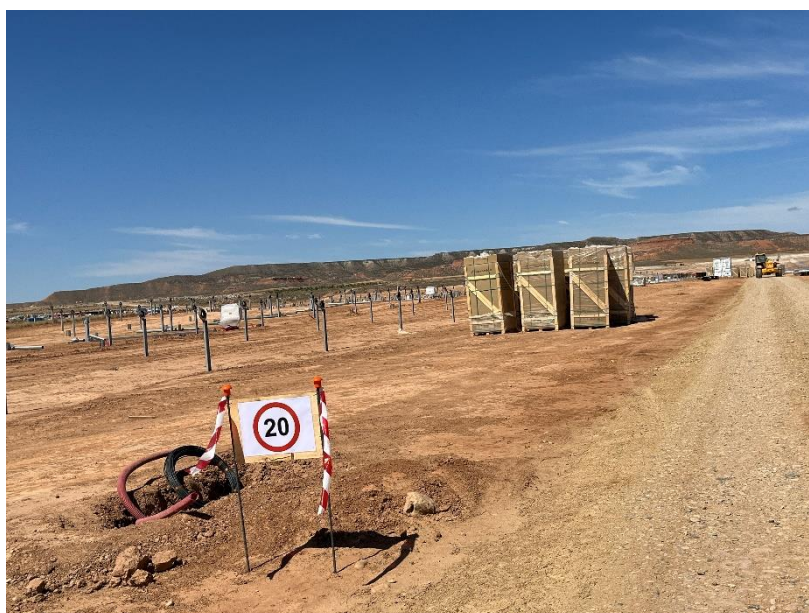
La obra dispone de cuba de agua y se realizan riegos con regularidad. Además, la obra cuenta con un límite de velocidad establecido de 20km/h para reducir de esta forma las emisiones de polvo.

Figura 4 Señalización en obra

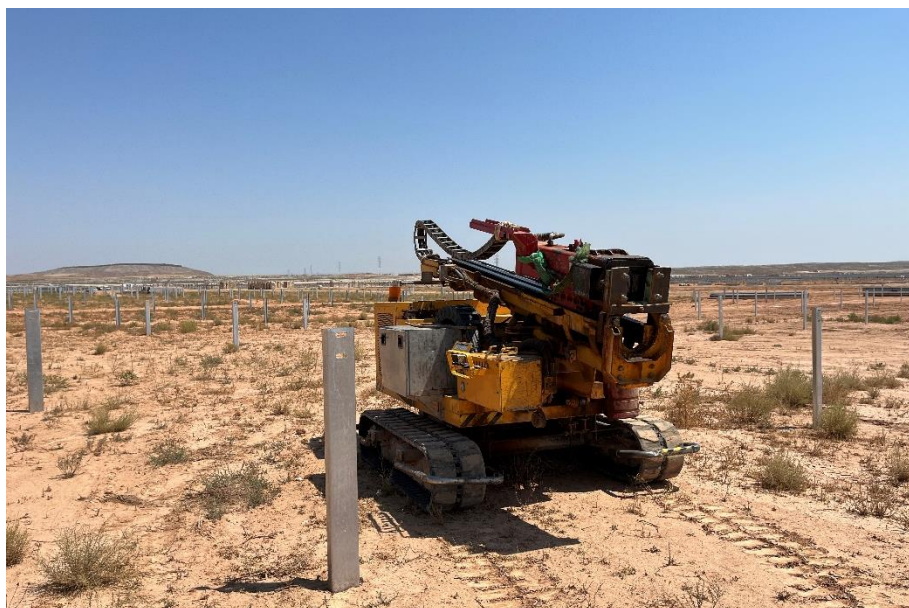
Figura 5 Hincado

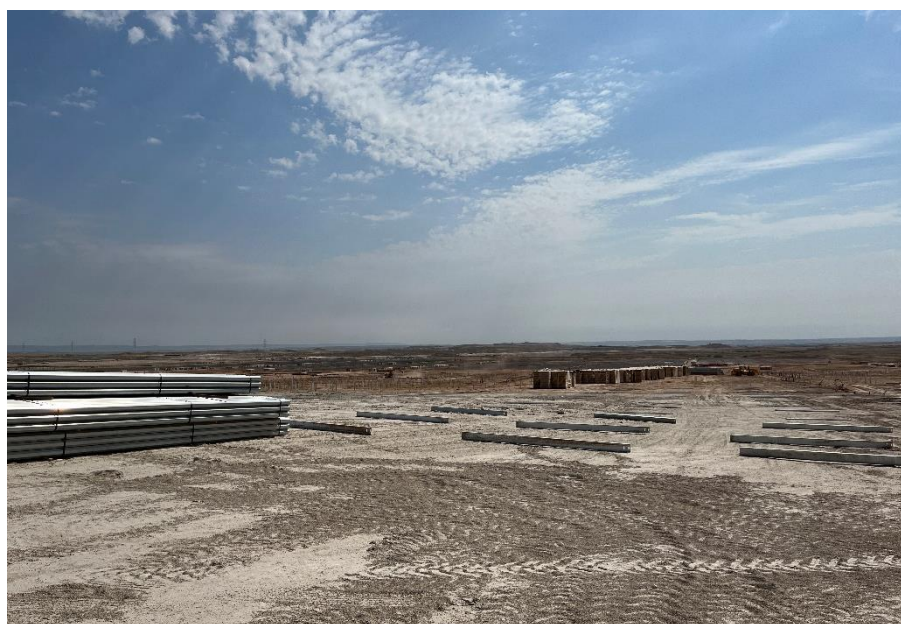
Figura 6 Acopio de material

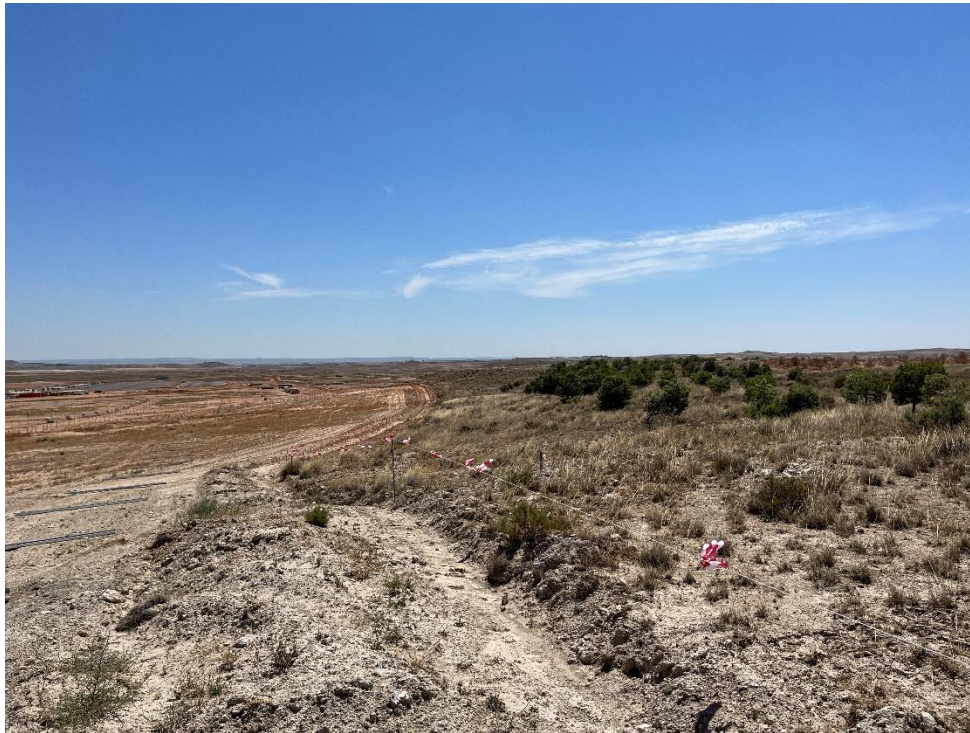
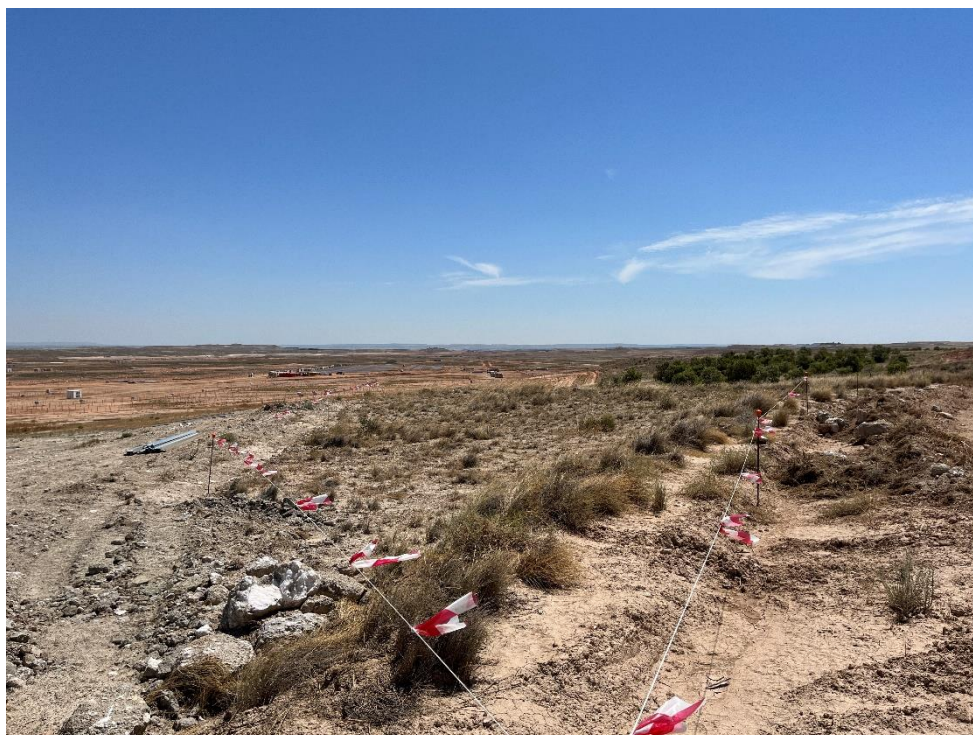
Las zonas de vegetación natural se encuentran correctamente balizadas

Figura 7 Balizado de zona de vegetación natural
