PLANTA SOLAR FOTOVOLTAICA

"VALDOMPERE 3 48.8MWp"

Programa de Vigilancia Ambiental

Nombre de la instalación:	FV VALDOMPERE 3
Provincia/s ubicación de la instalación:	ZARAGOZA
Nombre del titular:	ALECTORIS ENERGÍA SOSTENIBLE 12 S.L.
CIF del titular:	B-99.499.642
Nombre de la empresa de vigilancia:	ARGUSTEC S.L.
Tipo de EIA:	ORDINARIA
Informe de FASE de:	CONSTRUCCIÓN
Periodicidad del informe según DIA:	MENSUAL
Año de seguimiento n.º:	AÑO 2
N.º de informe y año de seguimiento	INFORME N.º 1 DEL AÑO 2
Período que recoge el informe:	ENERO 2023

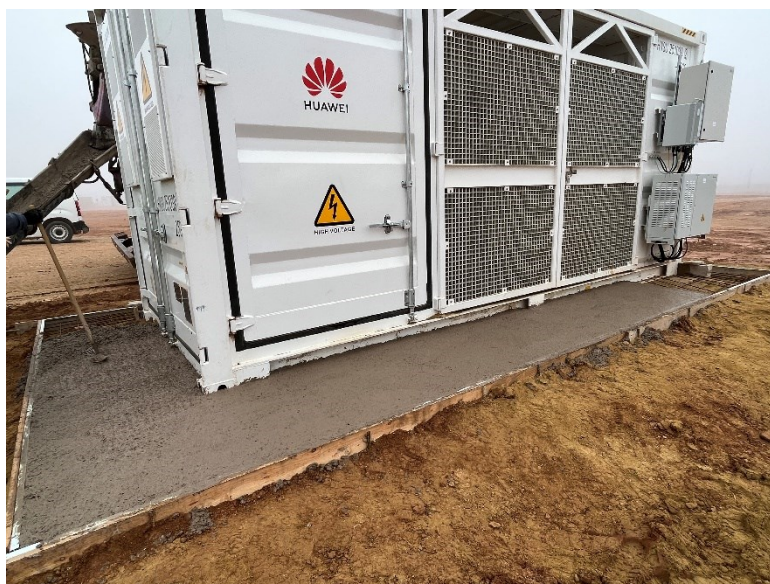
Se han cimentado diferentes puntos del vial interno con mayor probabilidad erosiva y se ha preparado para cimentar la base de los CT.

Figura 2 Cimentación de la base de los CT

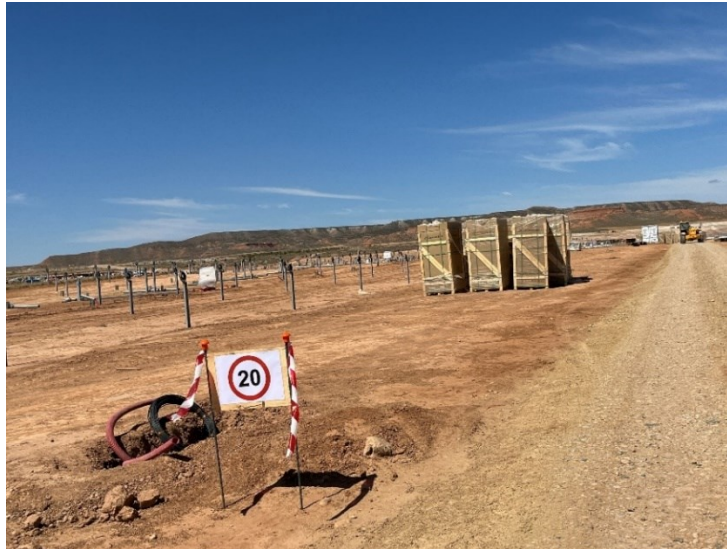
La obra dispone de cuba de agua y se realizan riesgos con regularidad. Además, la obra cuenta con un límite de velocidad establecido de 20km/h para reducir de esta forma las emisiones de polvo.

Figura 3 Señalización en obra

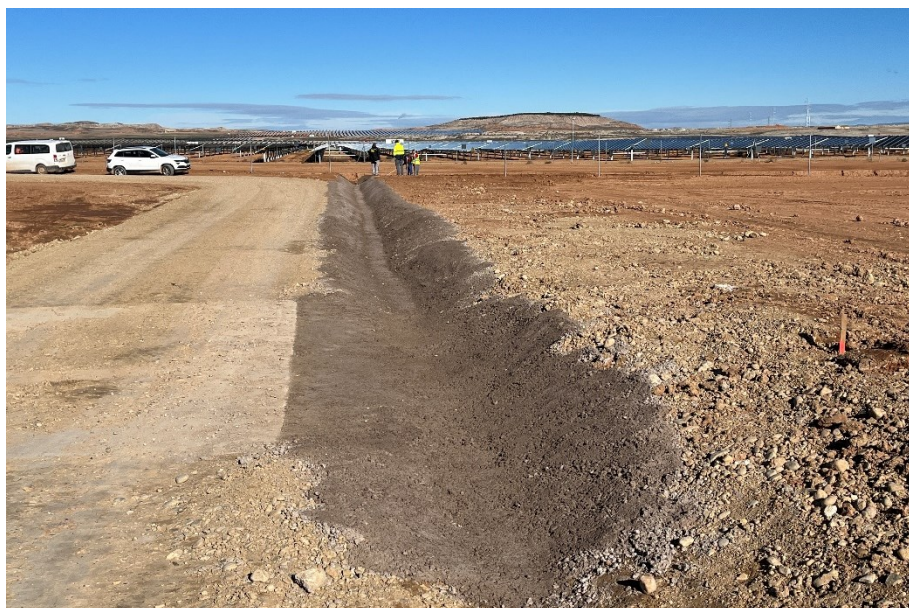
Figura 4 Cimentación de zona potencialmente erosiva

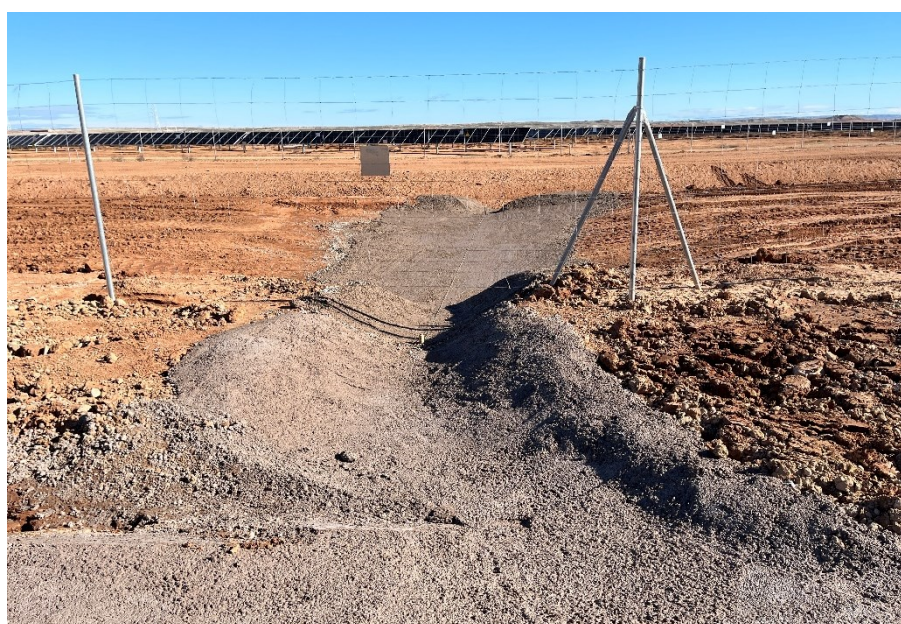
Figura 5 Cimentación de zona potencialmente erosiva

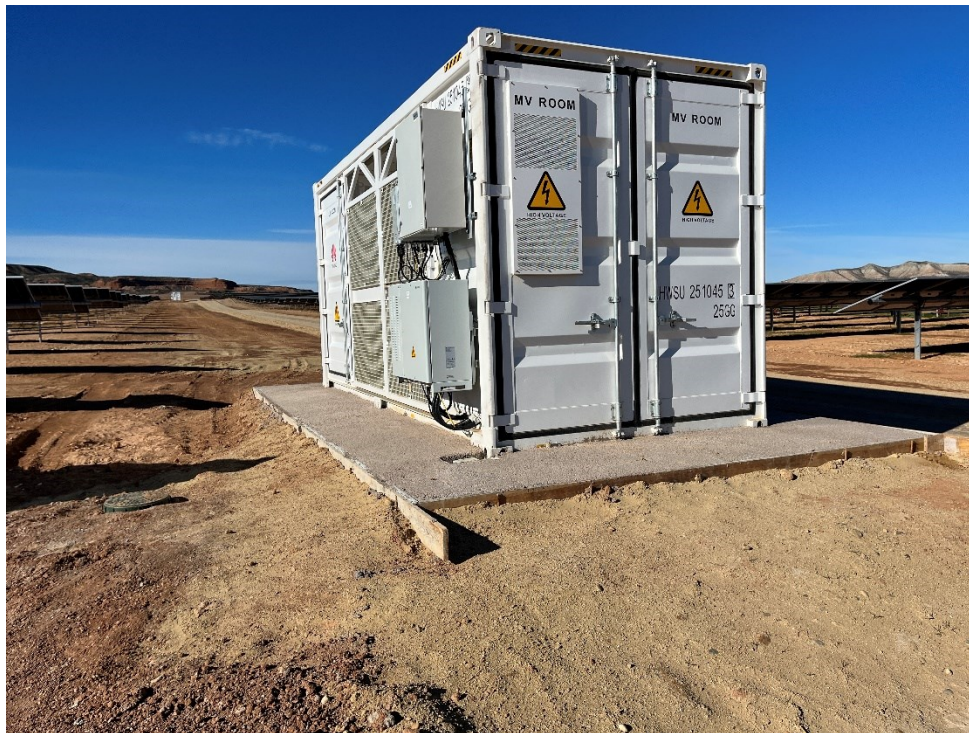
Figura 6 Cimentación de la base de CT

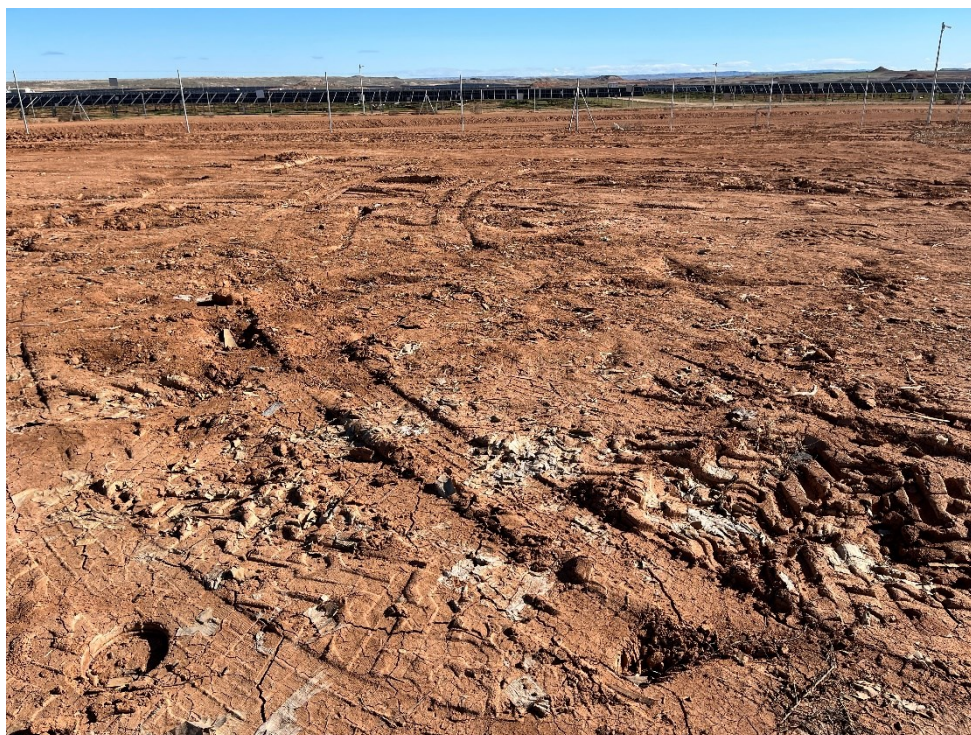
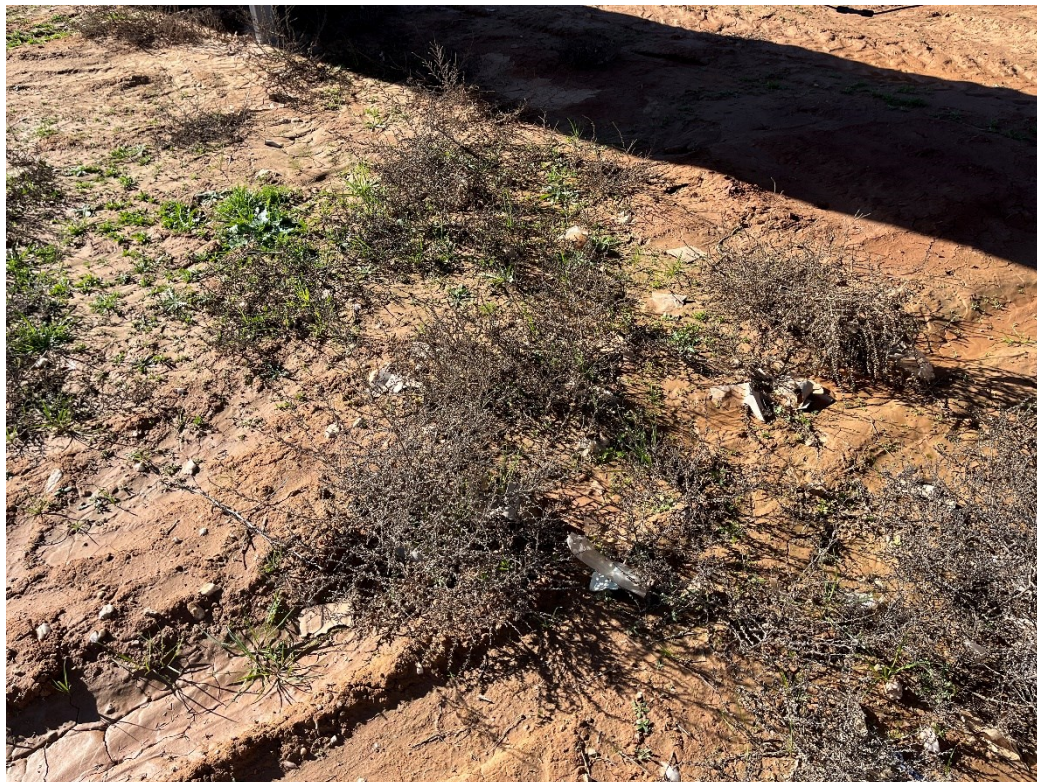
Durante las últimas visitas se han observado abundantes trozos de plástico procedentes de el embalaje de las cajas de los módulos fotovoltaicos.

Figura 7 Restos de plásticos
