PLAN DE VIGILANCIA AMBIENTAL EN FASE DE OBRA DEL PARQUE SOLAR FOTOVOLTAICO “LA ESTACIÓN”

10 DE JULIO DE 2023

Nombre de la instalación:	PFV LA ESTACIÓN
Provincia/s ubicación de la instalación:	TERUEL
Nombre del titular:	PLANTA SOLAR OPDE 7 S.L
CIF del titular:	B-71.338.115
Nombre de la empresa de vigilancia:	ÍBER SOSTENIBILIDAD Y DESARROLLO
Tipo de EIA:	ORDINARIA
Informe de FASE de:	OBRA
Periodicidad del informe según DIA:	MENSUAL
Año de seguimiento nº:	AÑO 1
Nº de informe y año de seguimiento:	INFORME Nº11 DEL AÑO 1
Período que recoge el informe:	JUNIO

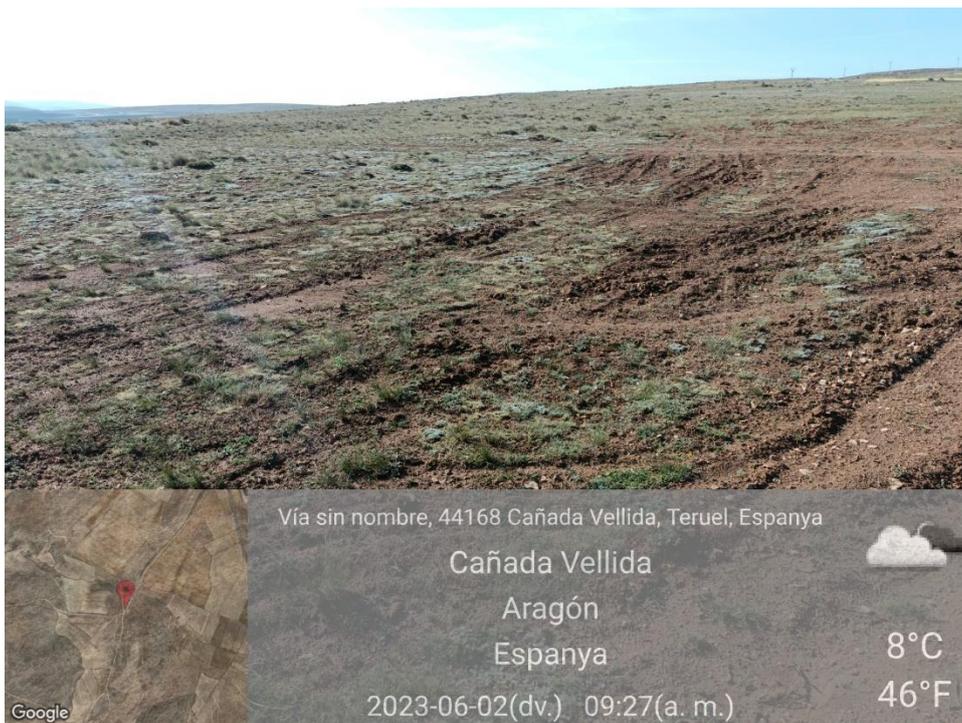
Ilustración 2. Crecimiento vegetación natural en zonas de restauración de alondra ricotí

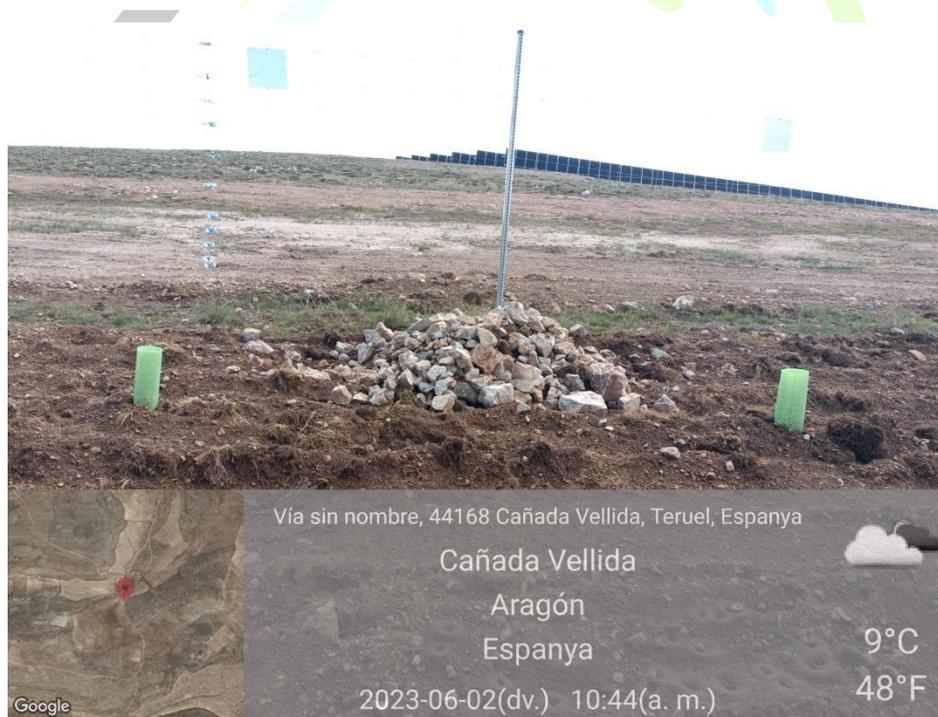
Ilustración 3. Pantalla vegetal y majanos para reptiles

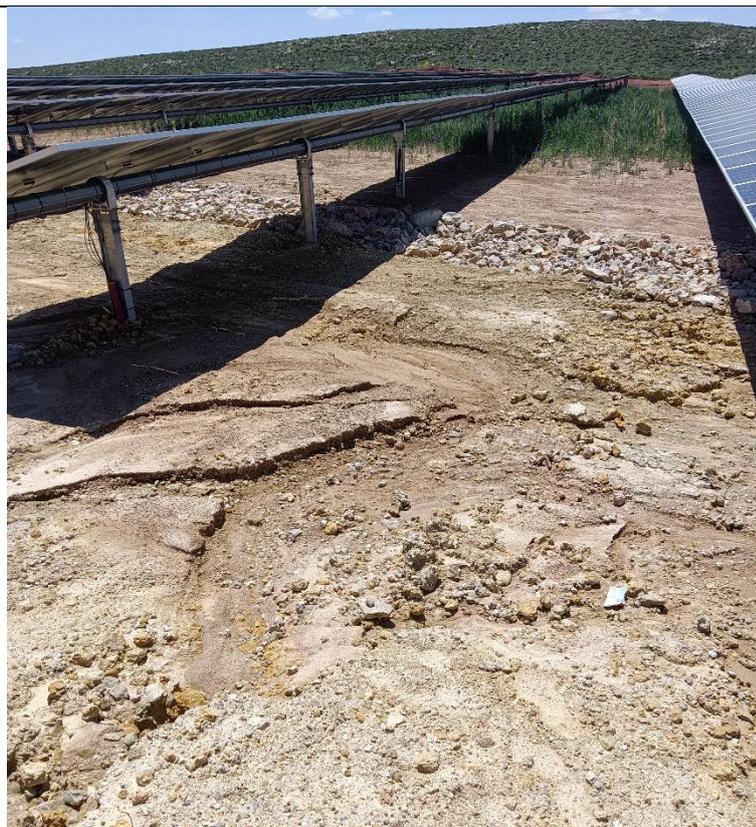
Presencia de signos de erosión y encharcamientos debido al temporal de lluvias que acontece en la zona actualmente, sumado a un incorrecto sistema de drenaje y canalización del agua en parque solar realizado por la empresa constructiva COPSA.

Erosión en suelos de zona 1

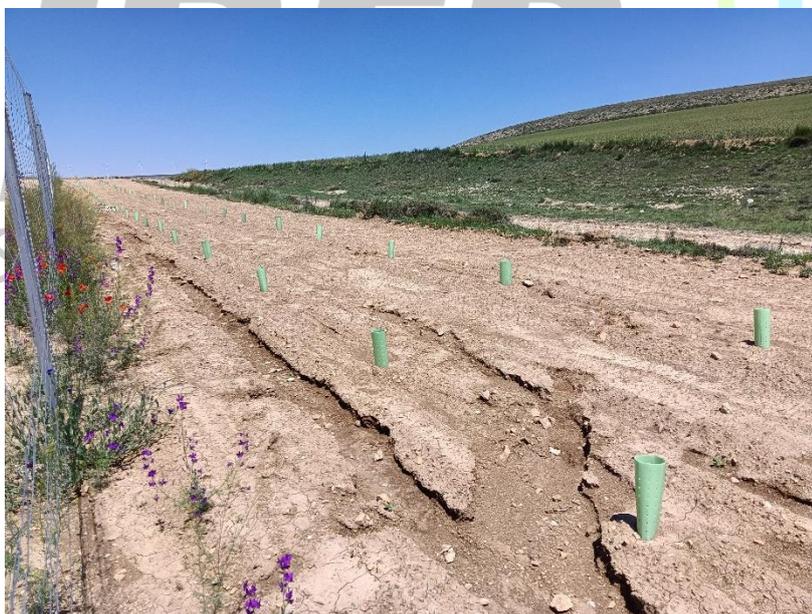
Erosión en el vallado 2 en el tramo de la pantalla colindante con vegetación natural

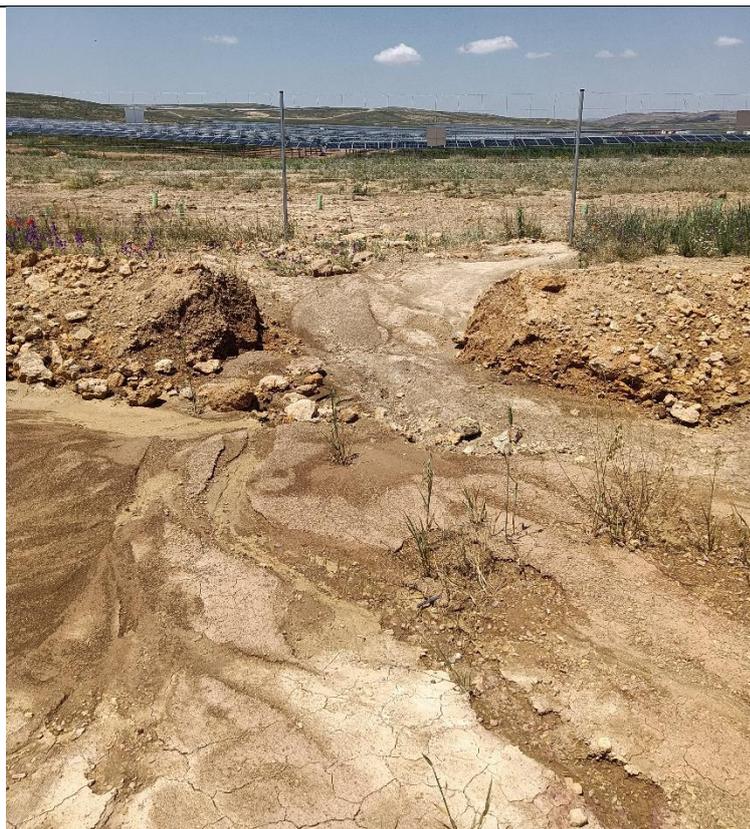
Erosión del suelo de la zona 3 frente al PFV Montesol

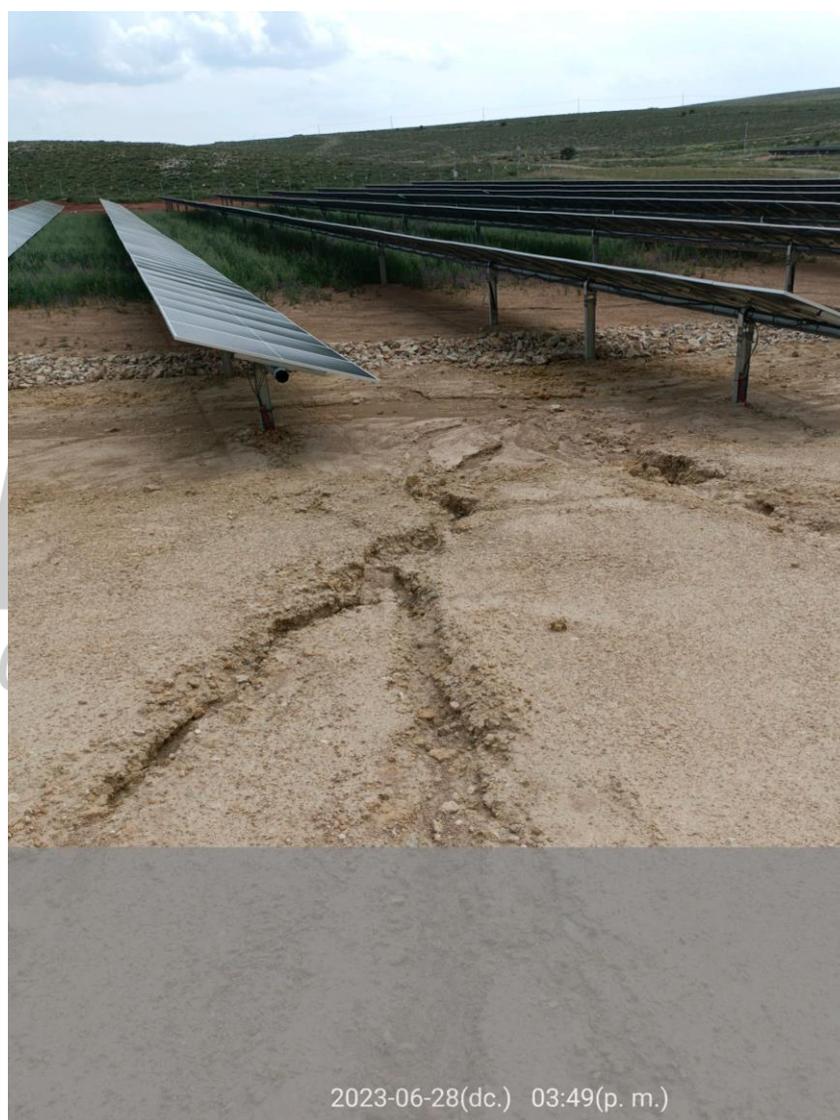
Ilustración 4. Erosión del suelo en zona 1

- a. **Apertura de IG por erosión del suelo** en la V41:
 - b. Se han detectado signos erosión en los suelos de los recintos vallados. Concretamente, se ha detectado surcos y grietas graves de erosión dentro del vallado de la zona 1 del proyecto, así como menos leves en algunas zonas del interior de los vallados de las zonas 2 y 3.

Erosión de suelos, taludes y laderas	<p>Inspecciones visuales de toda la zona de obras, detectando la existencia de fenómenos erosivos y su intensidad. Control de los materiales empleados y actuaciones ejecutadas para la defensa contra la erosión, como puede ser el extendido de tierra vegetal o el inicio de los trabajos</p>		X	<p>IG por erosión del suelo continúa ABIERTA</p> <p>Se espera revisión de actuaciones de mejora y mantenimiento de los surcos de erosión creados por estas lluvias al menos en las grietas más graves detectadas en la zona 1</p>

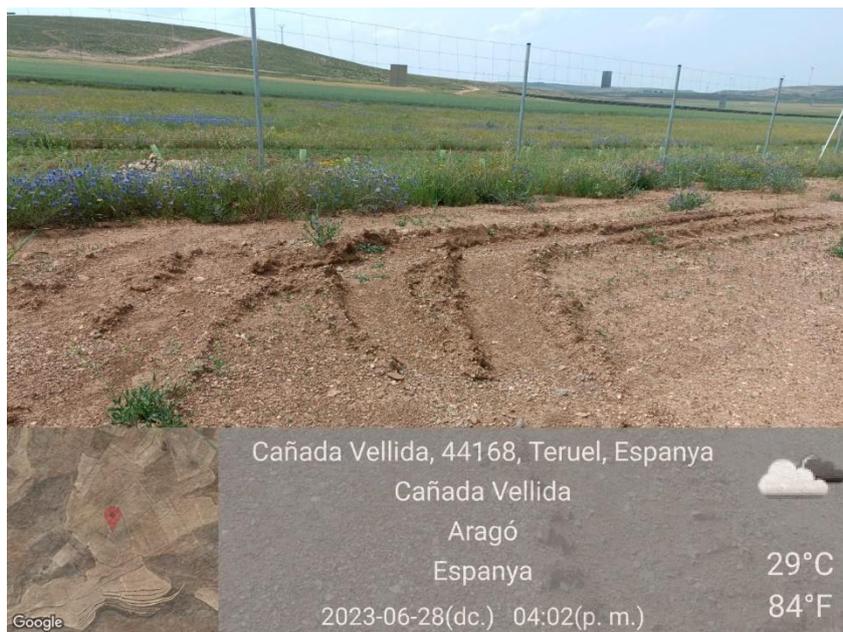
Ilustración 5. Suelo compactado por roderas en zona 3

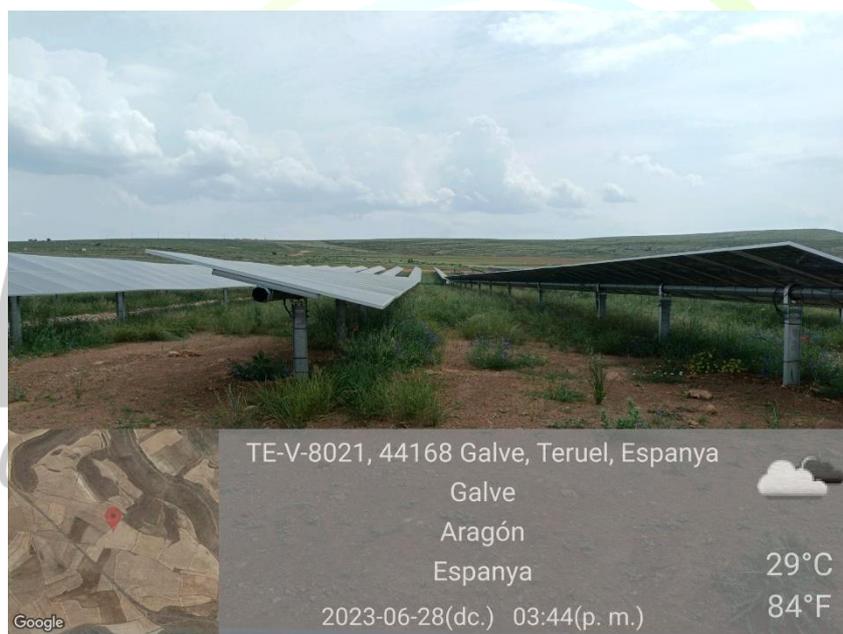
Ilustración 6. Vegetación natural bajo paneles
