# PLAN DE VIGILANCIA AMBIENTAL EN FASE DE OBRA DEL PARQUE SOLAR FOTOVOLTAICO “LA ESTACIÓN”

**07 DE OCTUBRE DE 2022**

<b>Nombre de la instalación:</b>	PFV LA ESTACIÓN
<b>Provincia/s ubicación de la instalación:</b>	TERUEL
<b>Nombre del titular:</b>	PLANTA SOLAR OPDE 7 S.L
<b>CIF del titular:</b>	B-71.338.115
<b>Nombre de la empresa de vigilancia:</b>	ÍBER SOSTENIBILIDAD Y DESARROLLO
<b>Tipo de EIA:</b>	ORDINARIA
<b>Informe de FASE de:</b>	OBRA
<b>Periodicidad del informe según DIA:</b>	MENSUAL
<b>Año de seguimiento nº:</b>	AÑO 1
<b>Nº de informe y año de seguimiento:</b>	INFORME Nº2 DEL AÑO 1
<b>Período que recoge el informe:</b>	SEPTIEMBRE

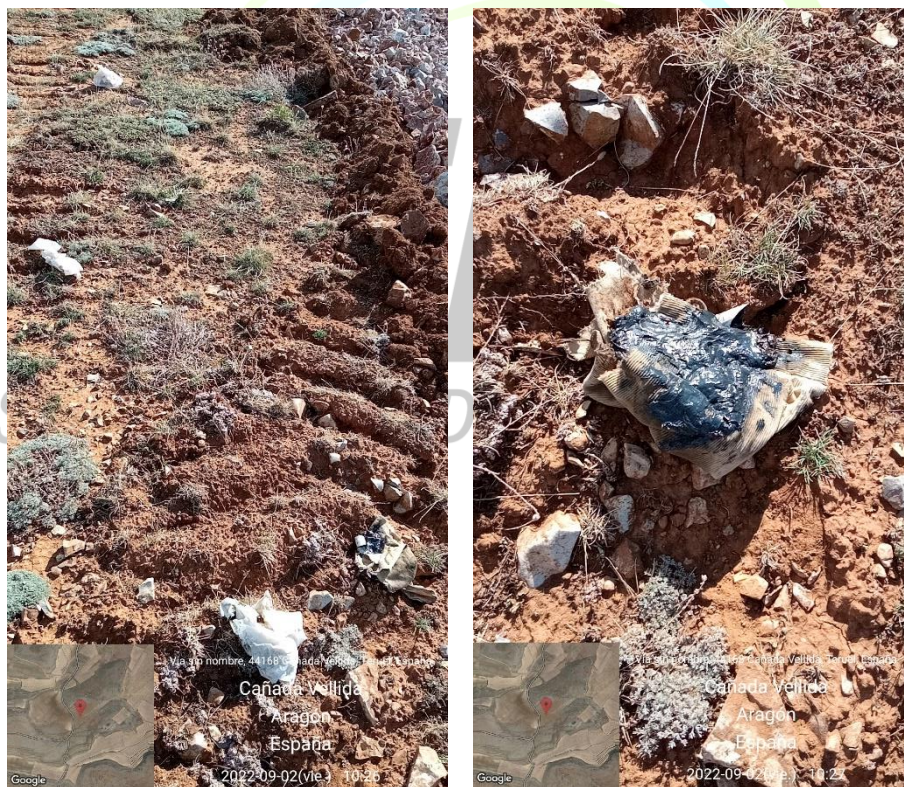
Ilustración 2. Restos de pañuelos impregnados con aceite de motor o similar en el suelo de la zona 5.

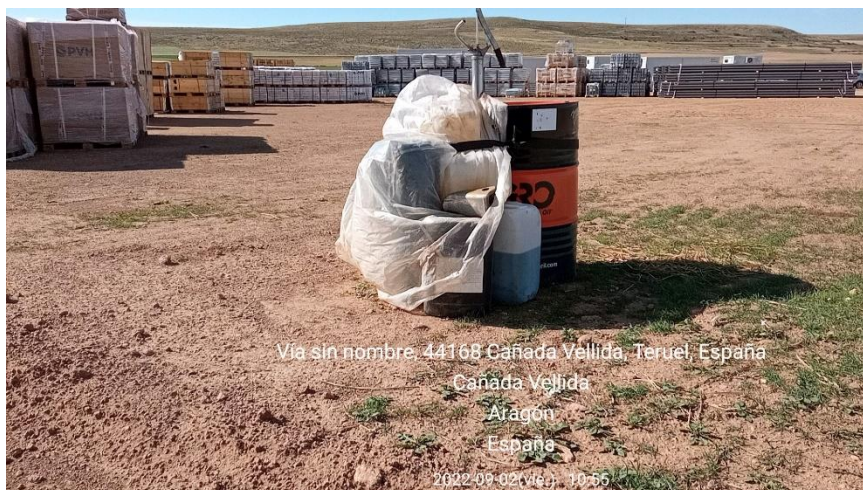
Ilustración 3. Bidones de gasolina sin plástico protector que prevenga posibles vertidos al medio.

- ii. Se han encontrado bidones para rellenar gasolina depositados directamente en el suelo sin un plástico protector que evite la infiltración.
  - b. En materia de **geología y suelos**:

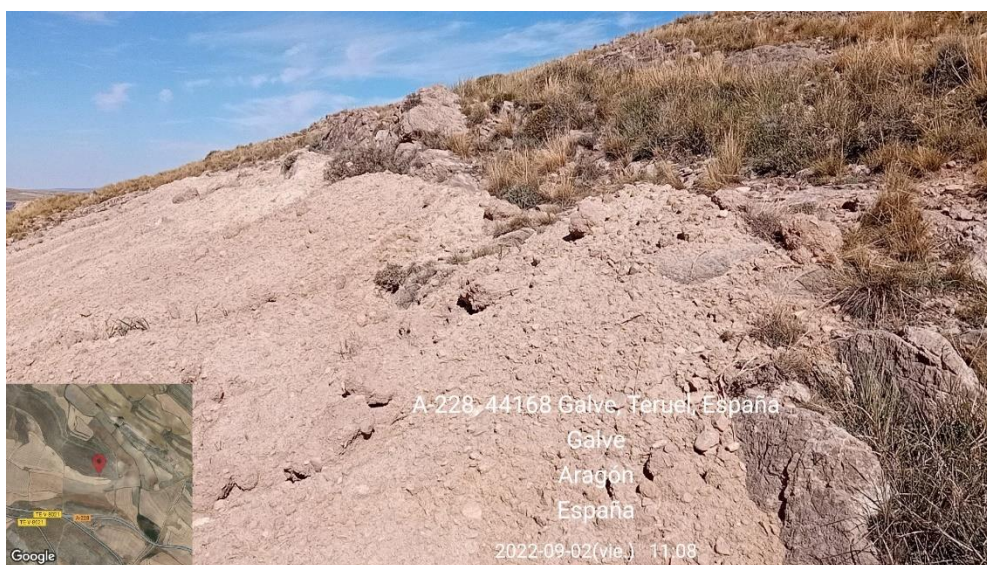
Ilustración 4. Afectación a la vegetación natural por acopio de tierra fuera de los límites establecidos para la obra del proyecto.

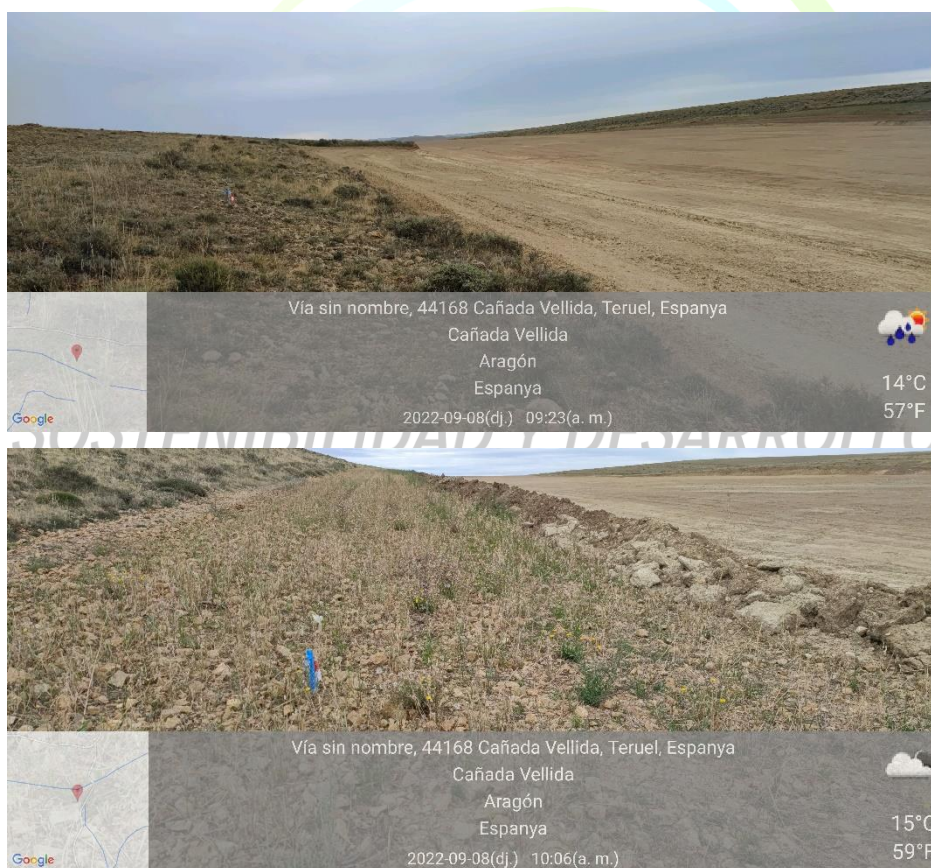
Ilustración 5. Retirada de las tierras acopiadas en la zona 5, estaquillado de la zona y no afectación a la vegetación natural.

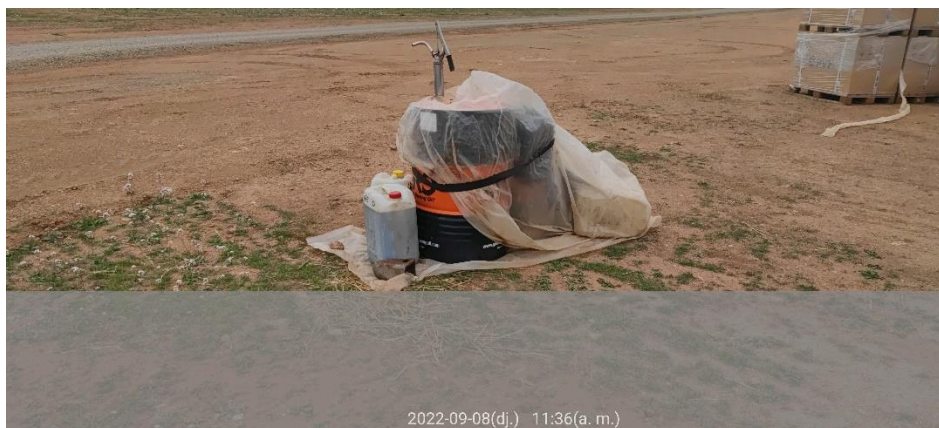
*Ilustración 6. Plástico protector bajo bidones con gasolina.*

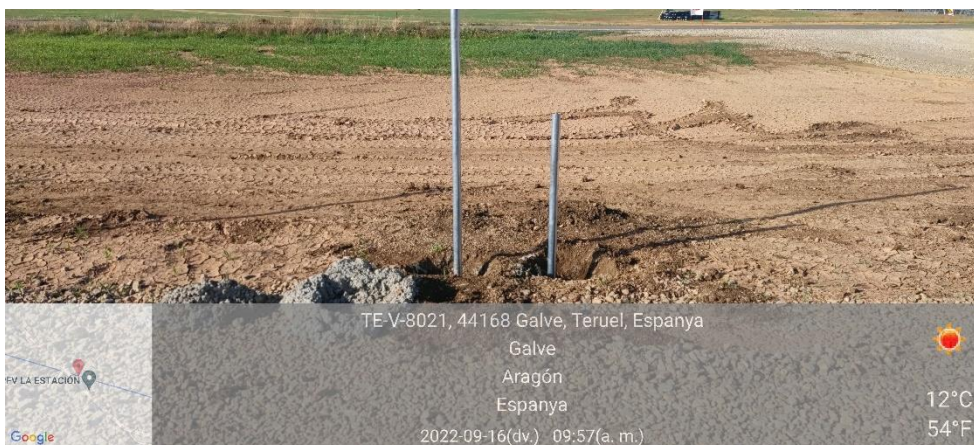
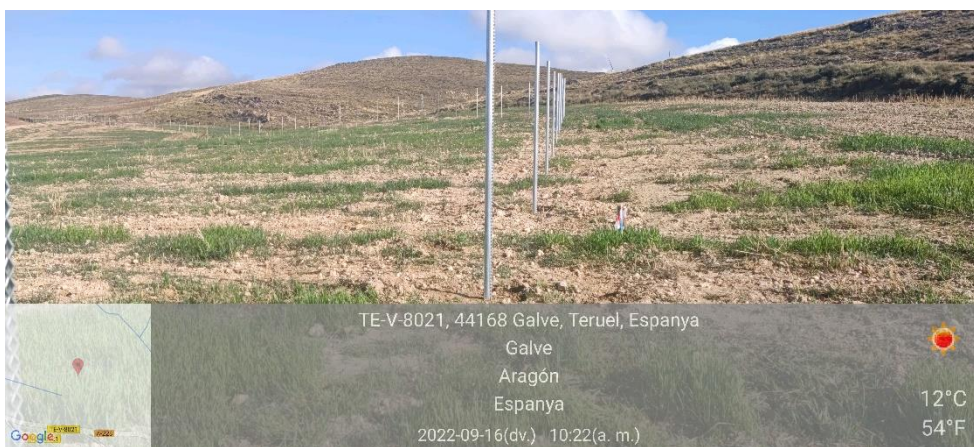
*Ilustración 7. Primer montaje del vallado con pasos de fauna.*

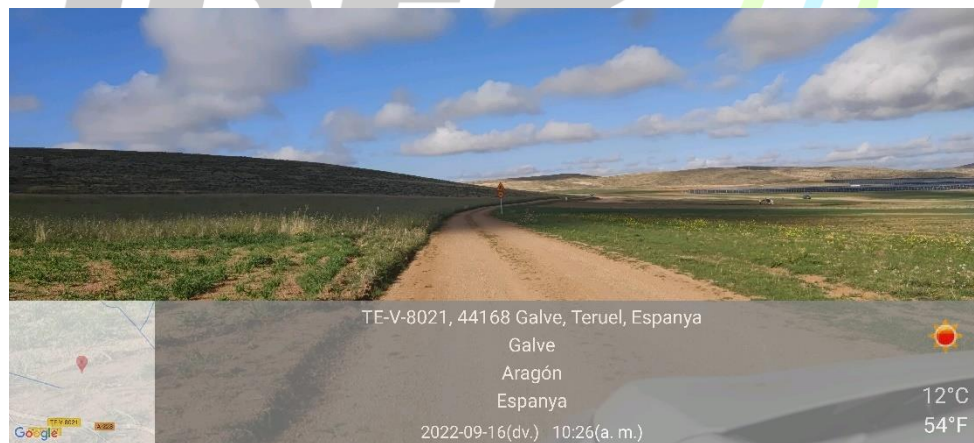
*Ilustración 8. Utilización de viales existentes.*

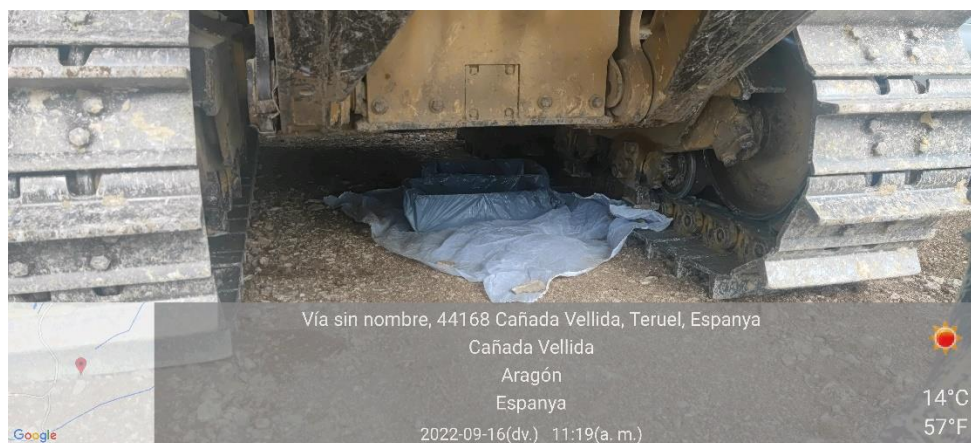
Ilustración 9. Plásticos protectores bajo maquinaria.

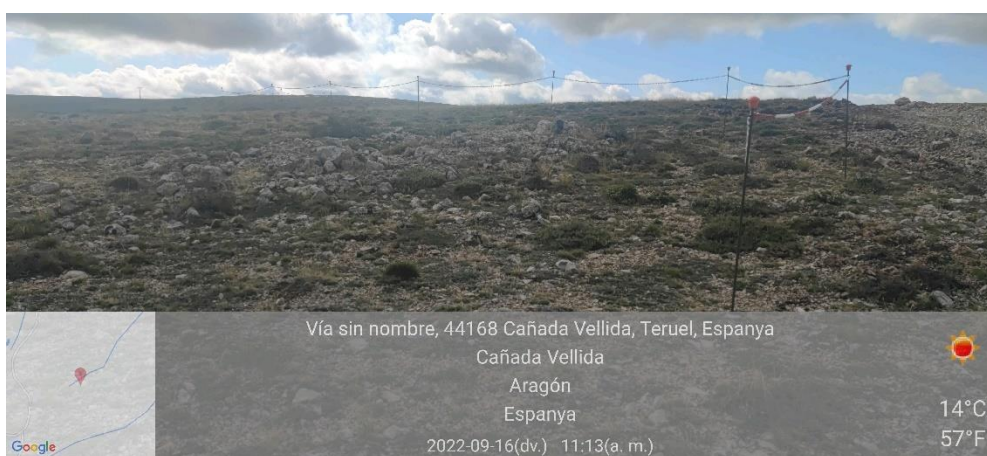
Ilustración 10. Balizado de las trincheras de la zona 4.

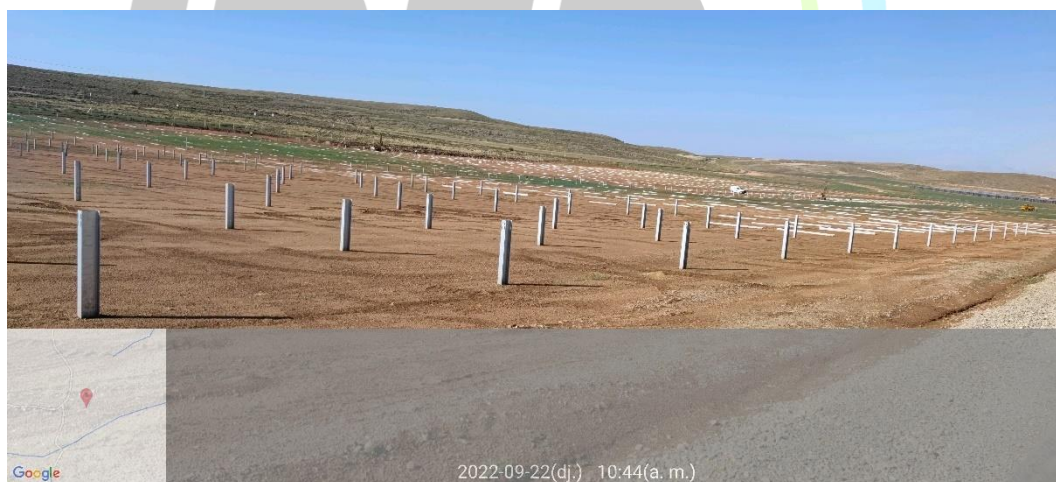
Ilustración 11. Hincas de seguidores en la zona 2.

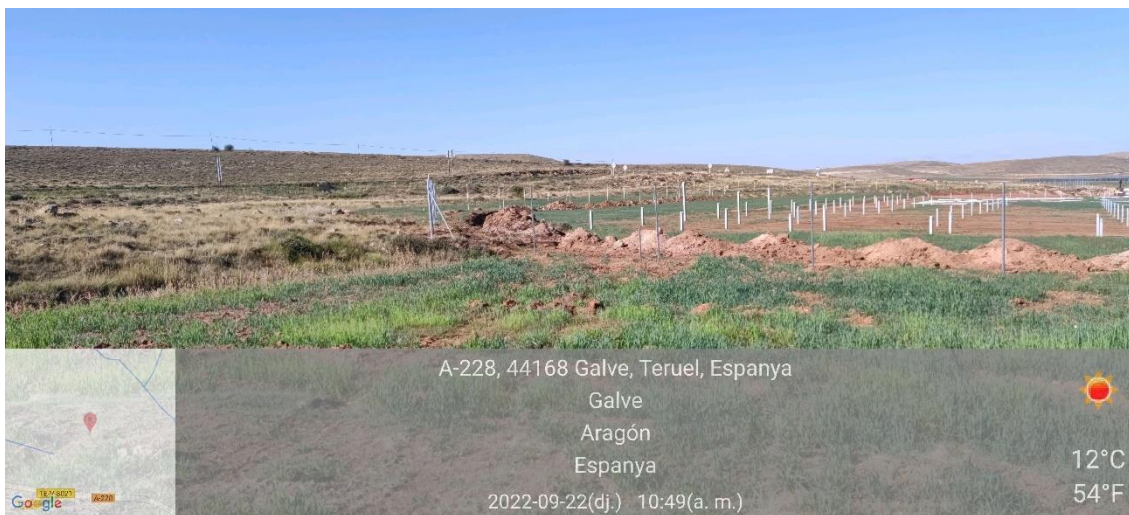
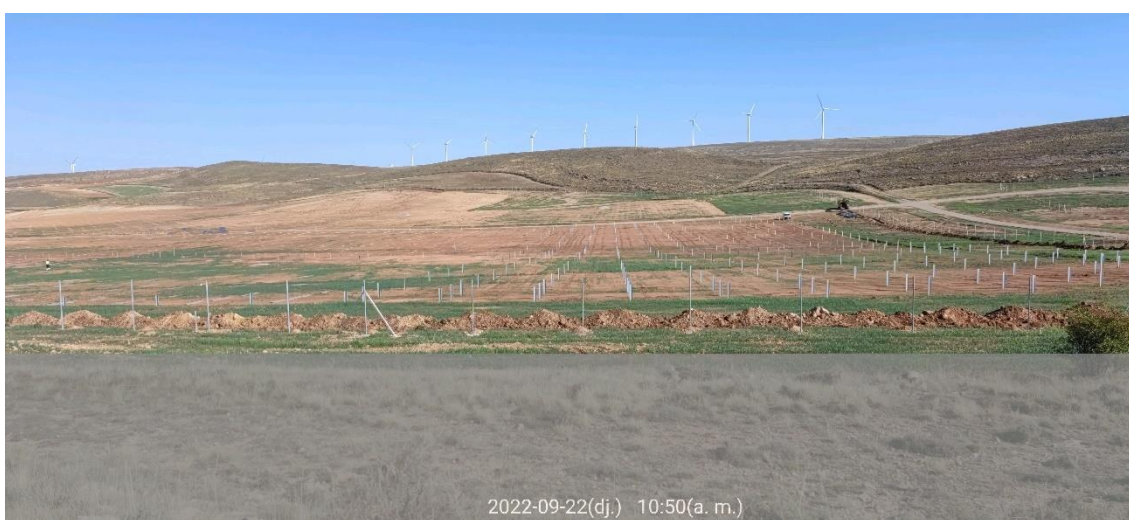
*Ilustración 12. Vallado y apertura de zanjas de media tensión junto al mismo en la zona 2.*

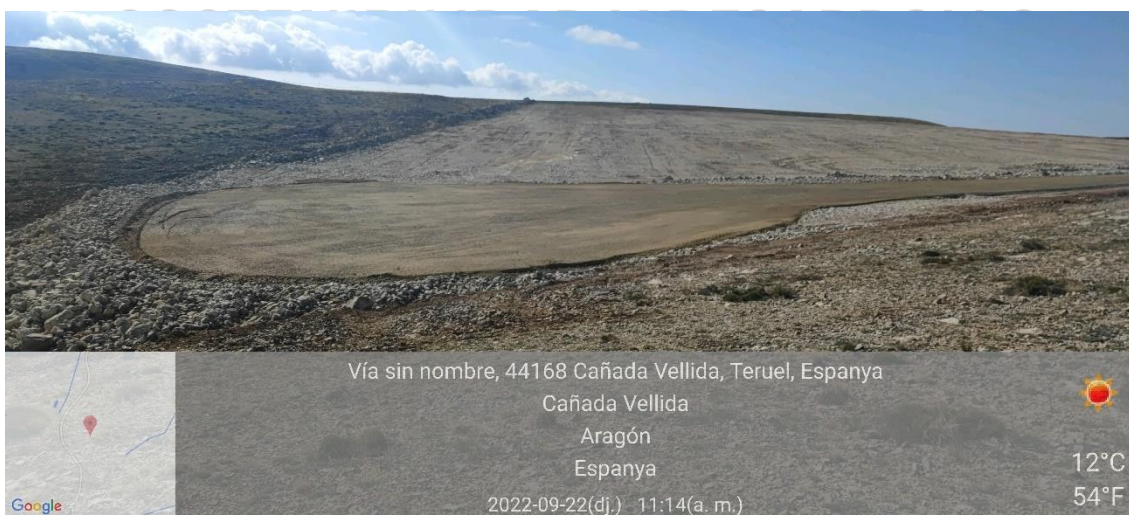
*Ilustración 13. Viales establecidos para la zona 4.*

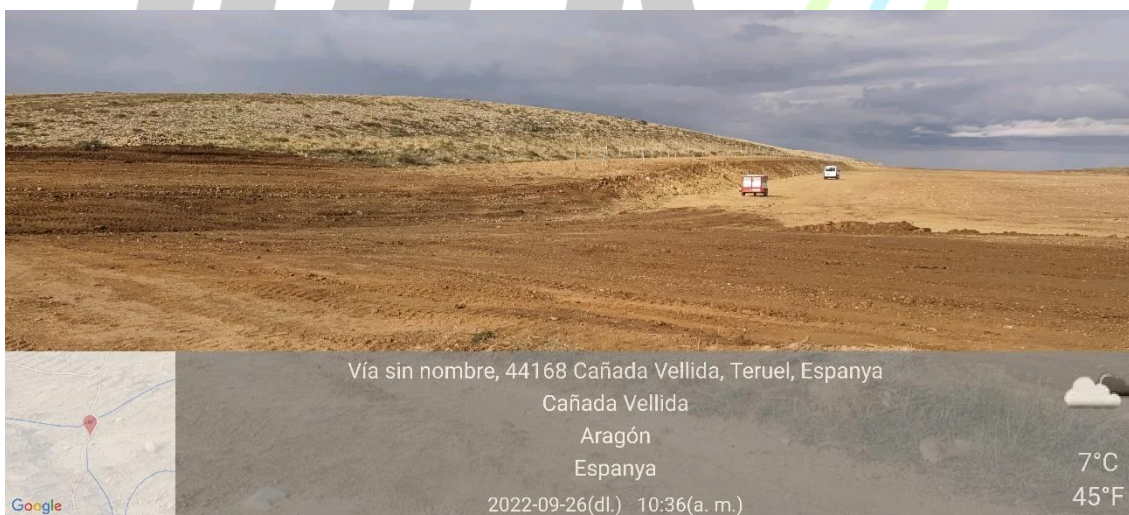
Ilustración 14. Encharcamiento de la zona 5 corregido de forma correcta.

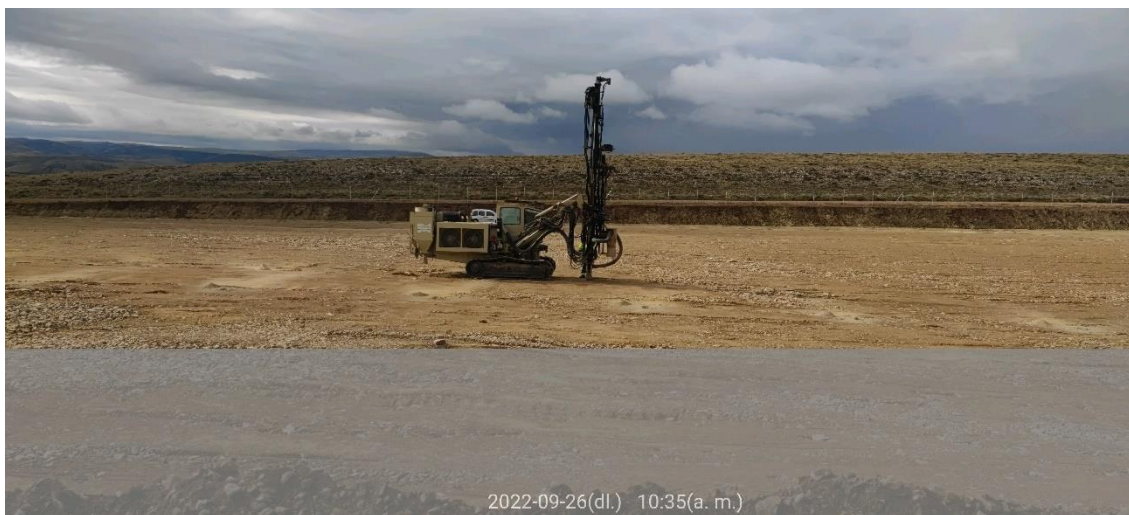
*Ilustración 15. Se procede con la ubicación de las hincas en la zona 5 de forma correcta.*

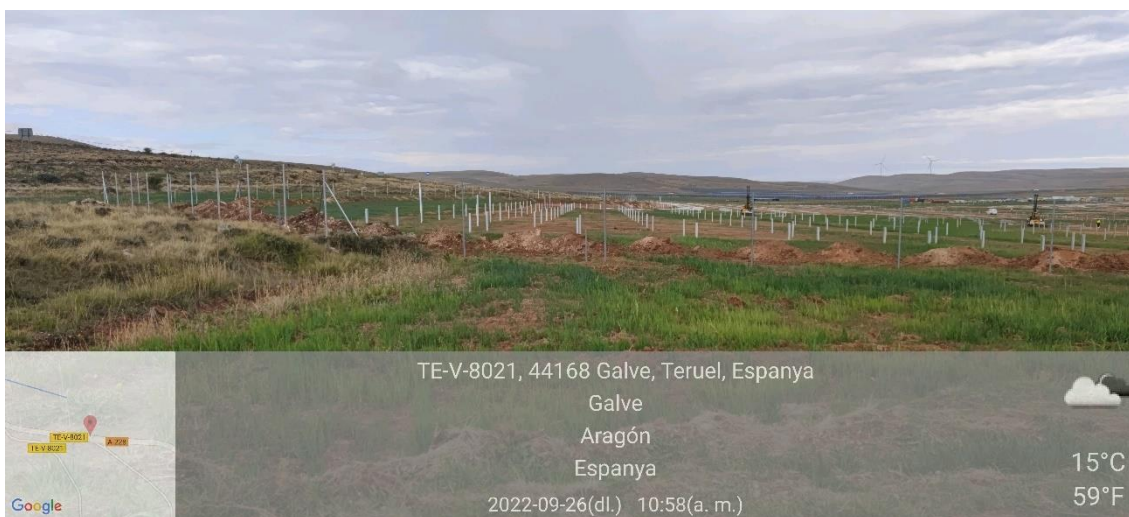
*Ilustración 16. Vallado de la zona 3 y zanjas de media tensión, vegetación natural espontánea dentro del perímetro de la poligonal.*

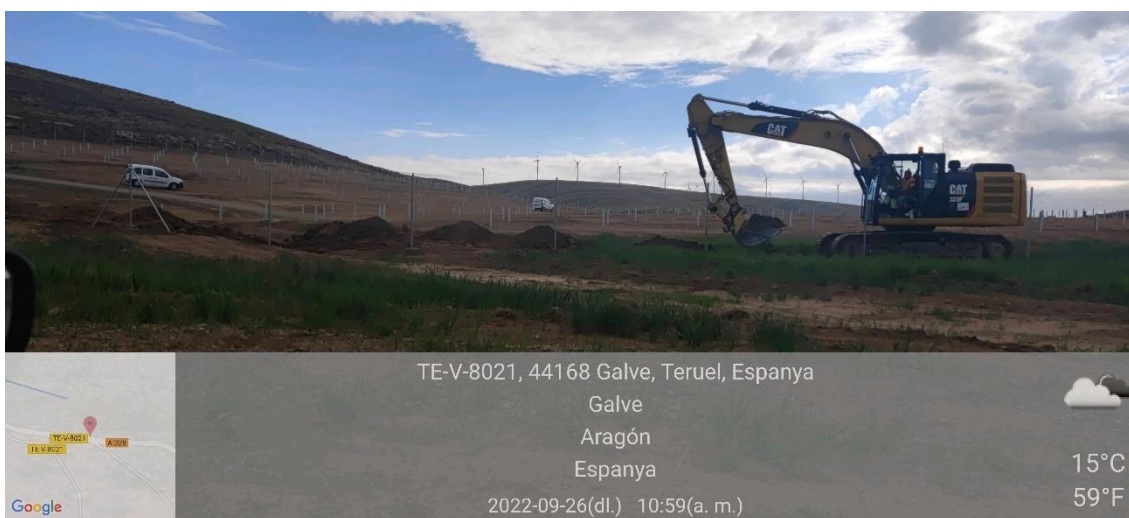
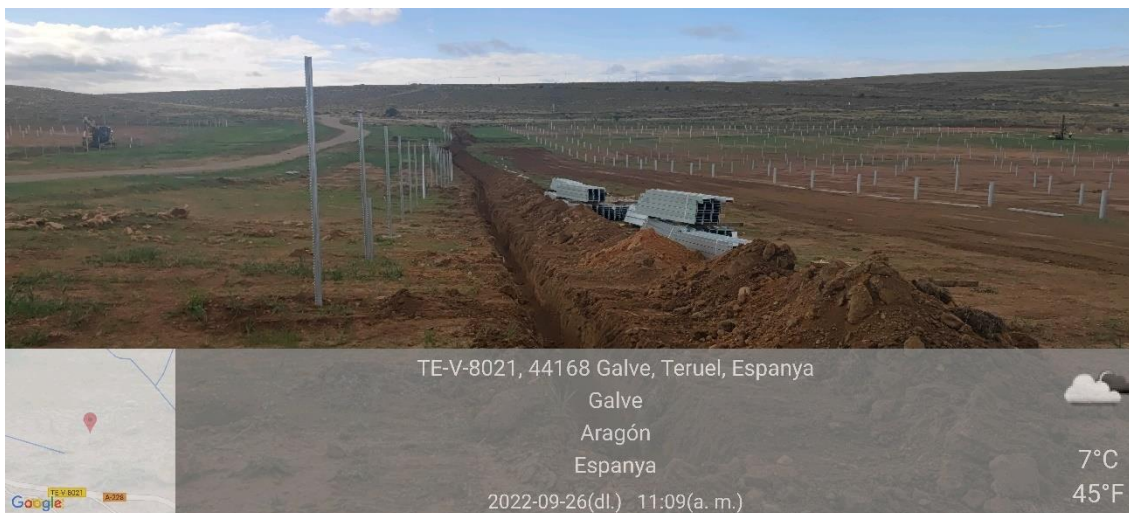
Ilustración 17. Apertura de zanjas de media tensión junto al vallado de la zona 1 (arriba) y zona 2 (abajo).

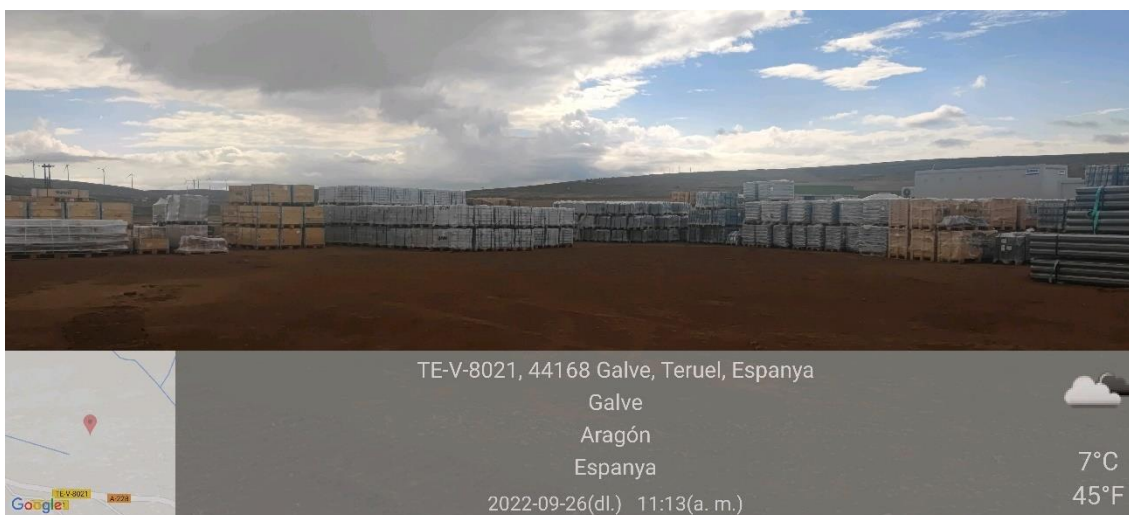
Ilustración 18. Acopio de materiales habilitado en la zona 2.
