PLAN DE VIGILANCIA AMBIENTAL EN FASE DE OBRA DEL PARQUE SOLAR FOTOVOLTAICO “LA ESTACIÓN”

16 DE ENERO DE 2023

Nombre de la instalación:	PFV LA ESTACIÓN
Provincia/s ubicación de la instalación:	TERUEL
Nombre del titular:	PLANTA SOLAR OPDE 7 S.L
CIF del titular:	B-71.338.115
Nombre de la empresa de vigilancia:	ÍBER SOSTENIBILIDAD Y DESARROLLO
Tipo de EIA:	ORDINARIA
Informe de FASE de:	OBRA
Periodicidad del informe según DIA:	MENSUAL
Año de seguimiento nº:	AÑO 1
Nº de informe y año de seguimiento:	INFORME Nº5 DEL AÑO 1
Período que recoge el informe:	DICIEMBRE

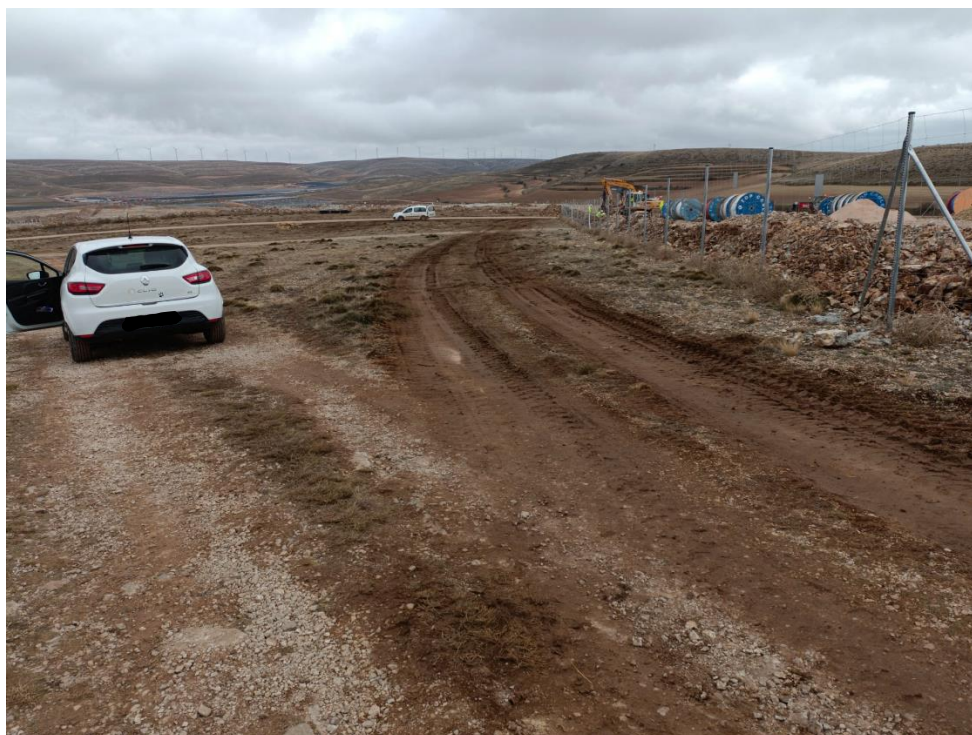
Así bien, también se han detectado varias zonas en las que la capa de vegetación natural colindantes a los viales existentes se ha visto degradada debido a este tránsito de vehículos por zonas no autorizadas. Especialmente, se ha visto afectación a la vegetación natural en los tramos colindantes al vial por donde está la zanja de la línea de evacuación.

Esta incidencia es aplicable tanto al vial abierto no autorizado en la zona 5 como para todos aquellos viales que incumplan el condicionado de la DIA. Lo mismo ocurre con las zonas con afectación natural, en las que se ha visto degradada por dicho tránsito de vehículos.

Ilustración 2. Apertura de vial no autorizado por tránsito inadecuado junto al vallado de la zona 5

1. Balizamiento de cualquier vial no autorizado por tránsito de vehículos y maquinaria para la siguiente visita con fecha 09/12/2022.
2. Integración de estas zonas junto con las zonas en las que se halla visto la vegetación natural afectada dentro del Plan de restauración.

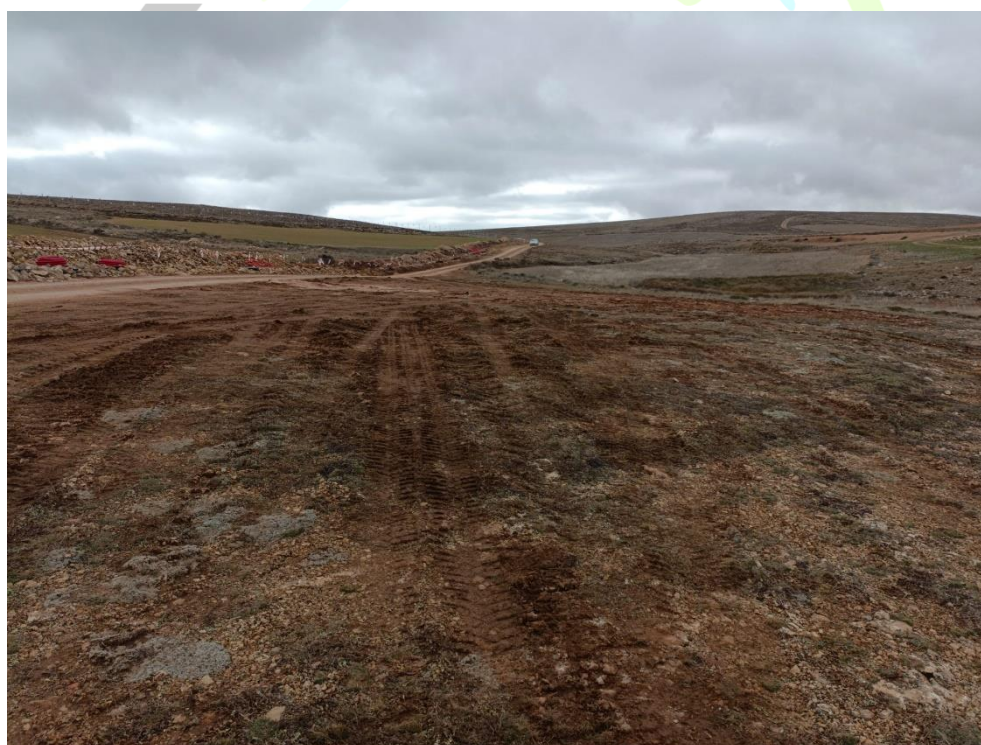
Ilustración 3. Afectación a zonas con vegetación natural por tránsito inadecuado en zonas colindantes al vial que presenta la zanja de la línea de evacuación

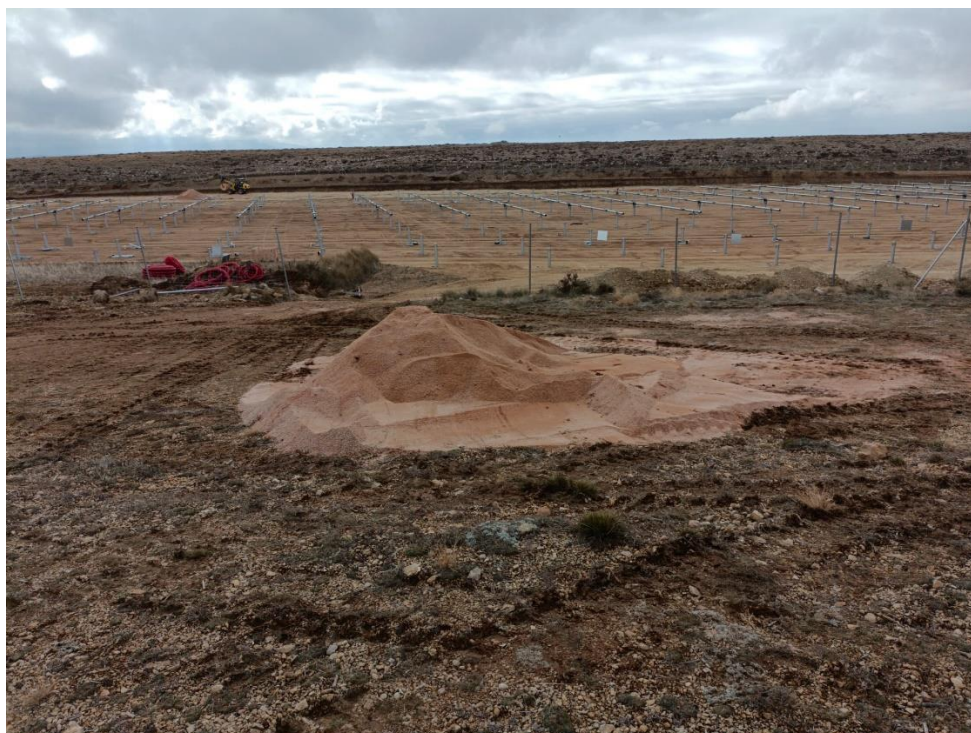
Ilustración 4. Acopio fuera del vallado de la zona 5.

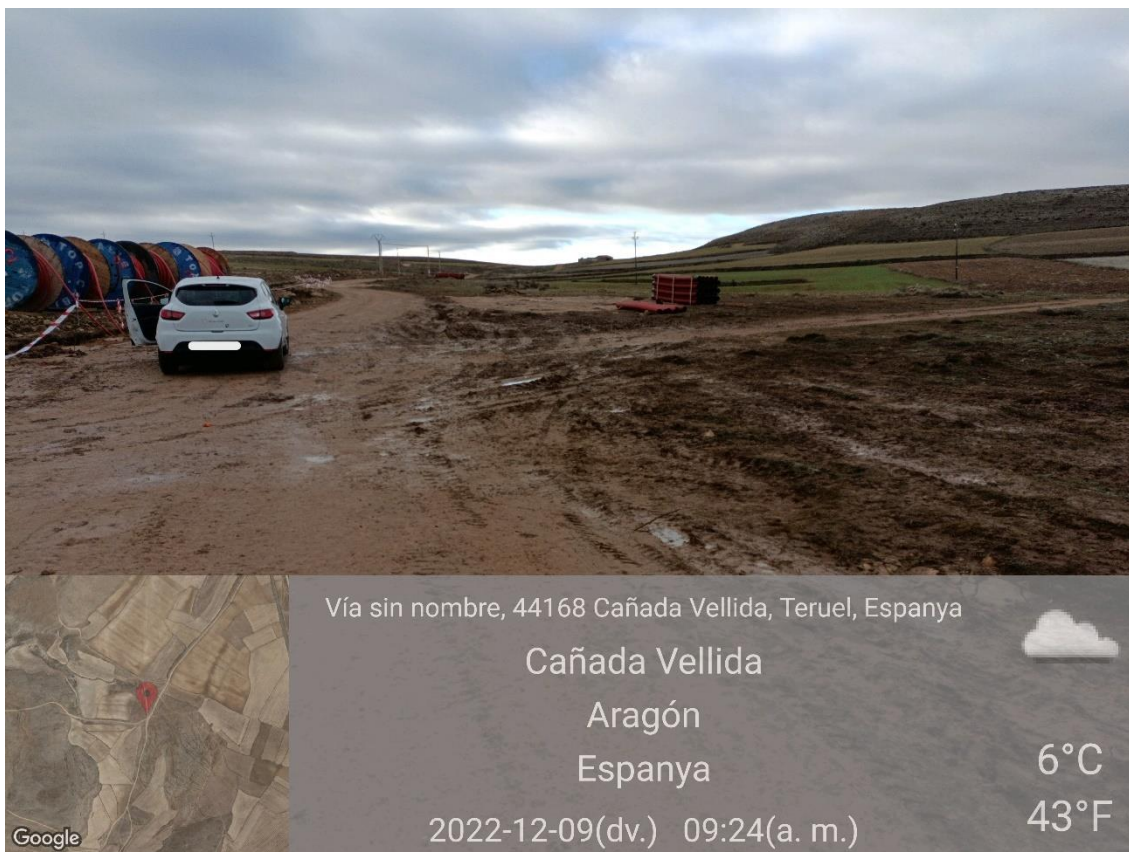
Ilustración 5. *Afectación zonas de vegetación natural del hábitat de la alondra ricotí en la zona de trabajo de la línea eléctrica.*

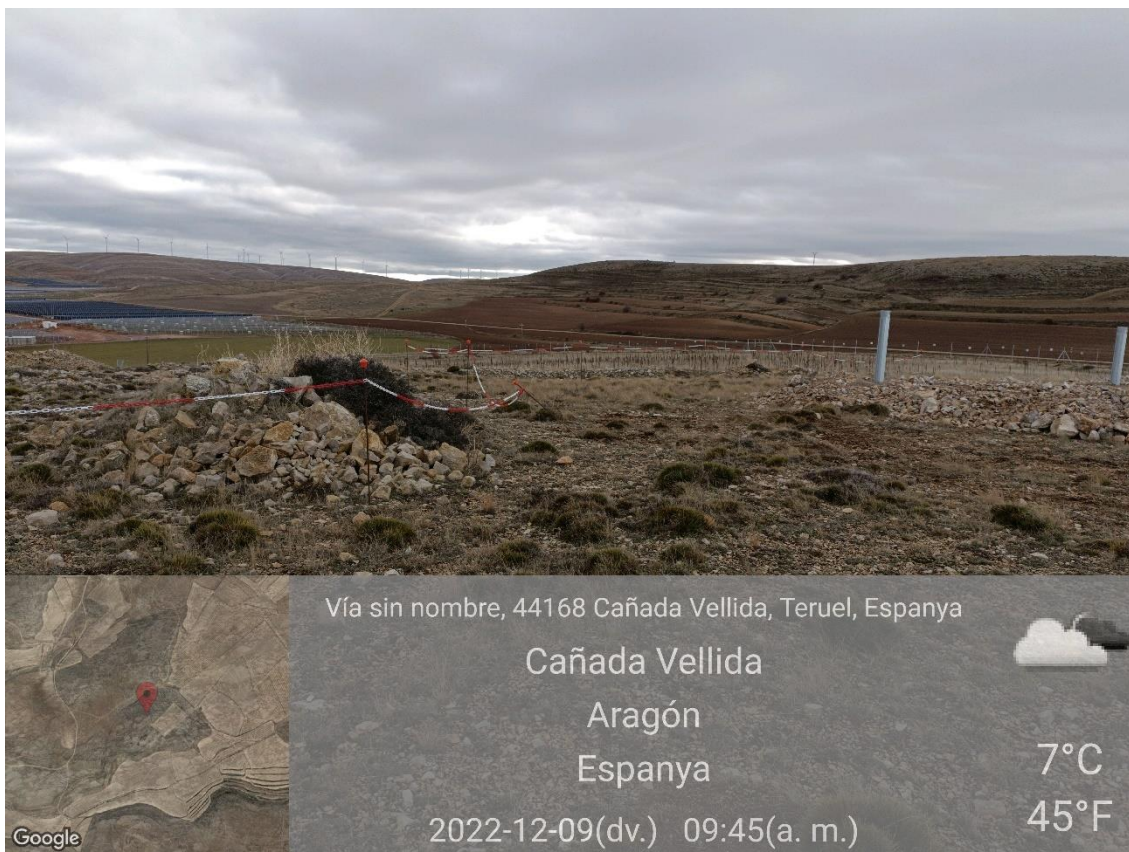
Ilustración 6. Piqueta doblada en las trincheras de la zona 4.

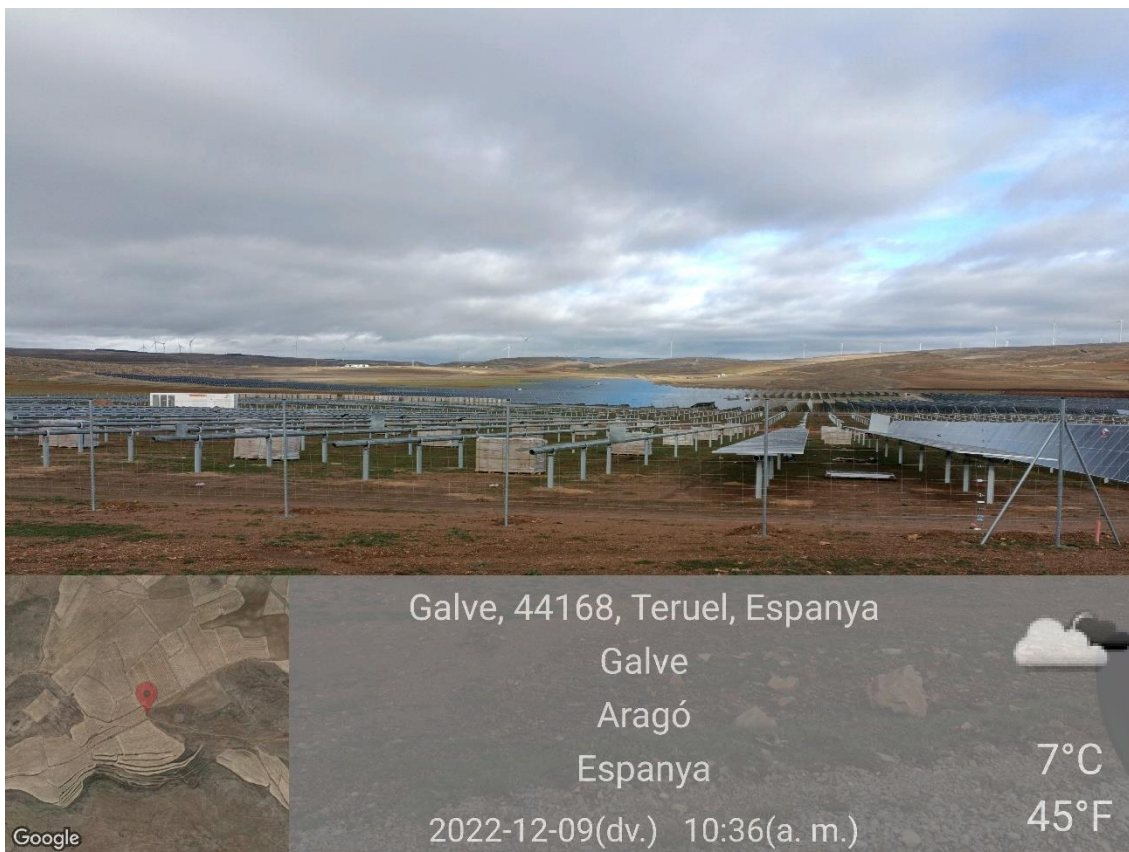
Ilustración 7. Montaje de placas en los vallados de forma correcta

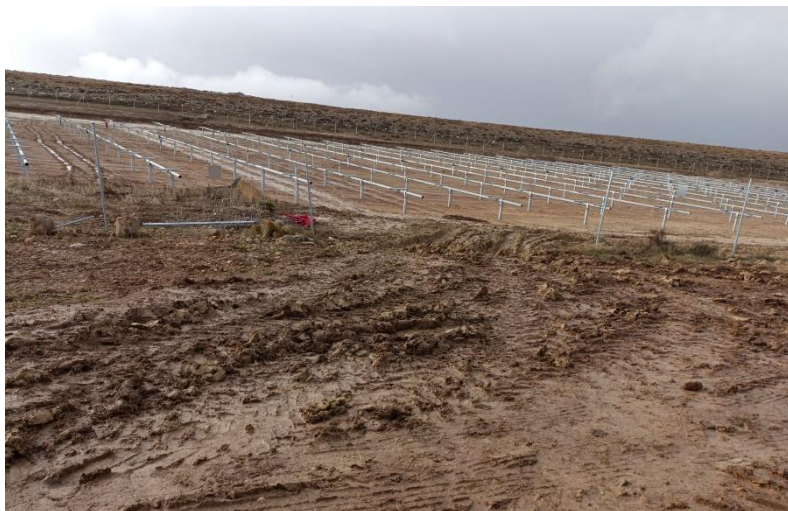
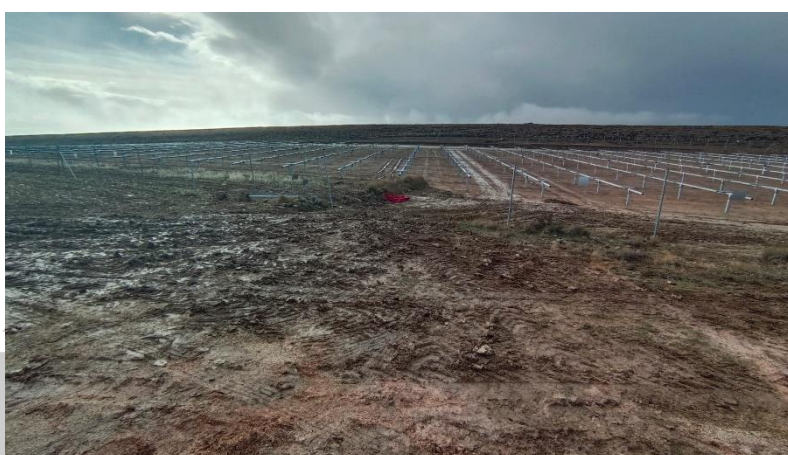
Ilustración 8. Apertura vallados en zona 5 y afectación a la vegetación por trasiego de vehículos

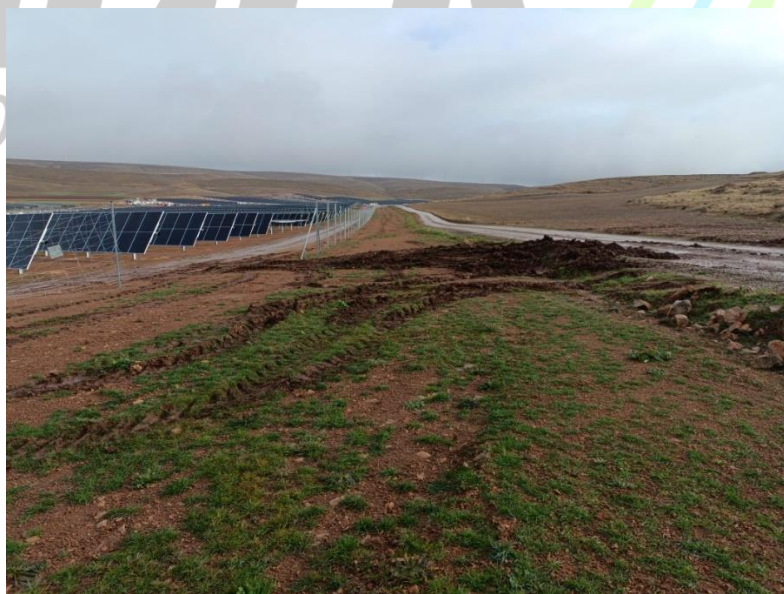
Ilustración 9. Afectación a zonas con vegetación natural por tránsito inadecuado en zonas colindantes al vial que presenta la zanja de la línea de evacuación

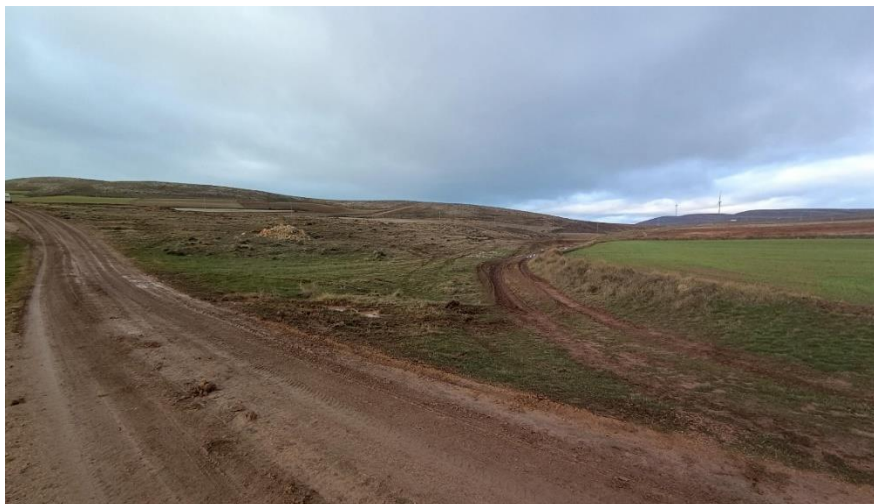
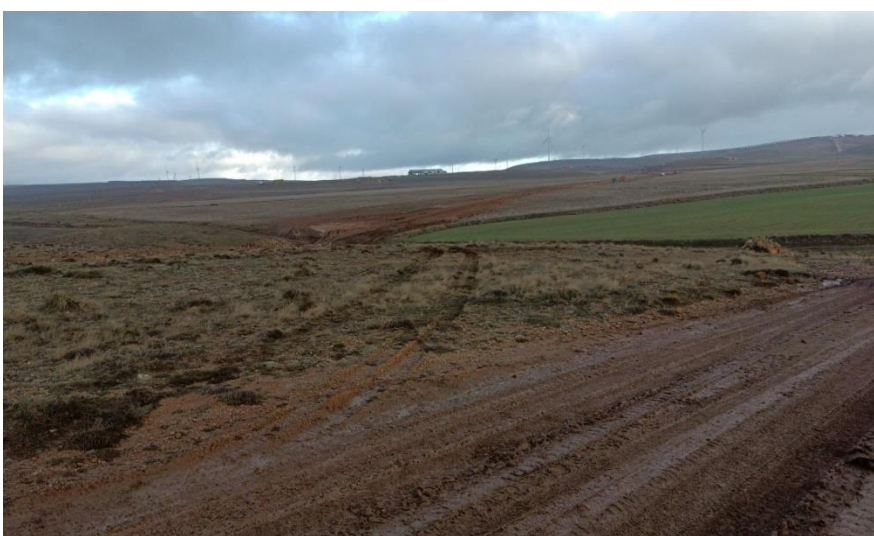
Ilustración 10. Rodamiento perpendiculares al vial central adecuado para la línea

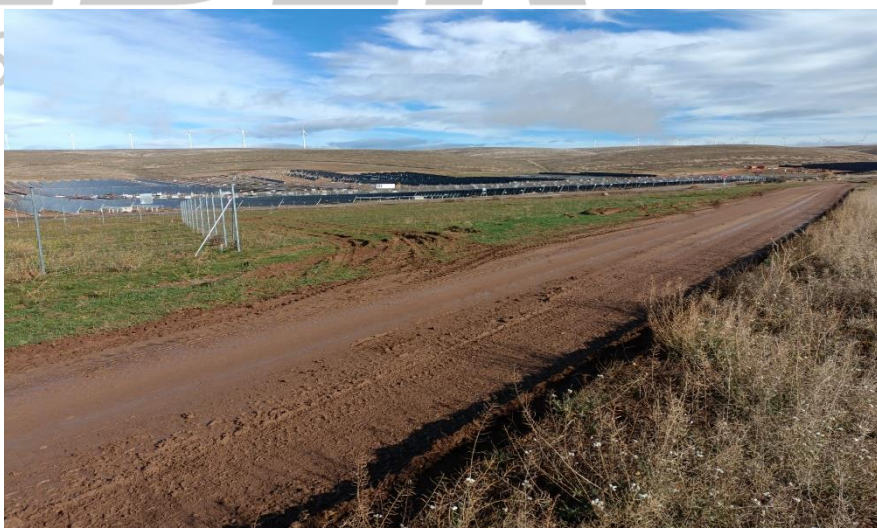
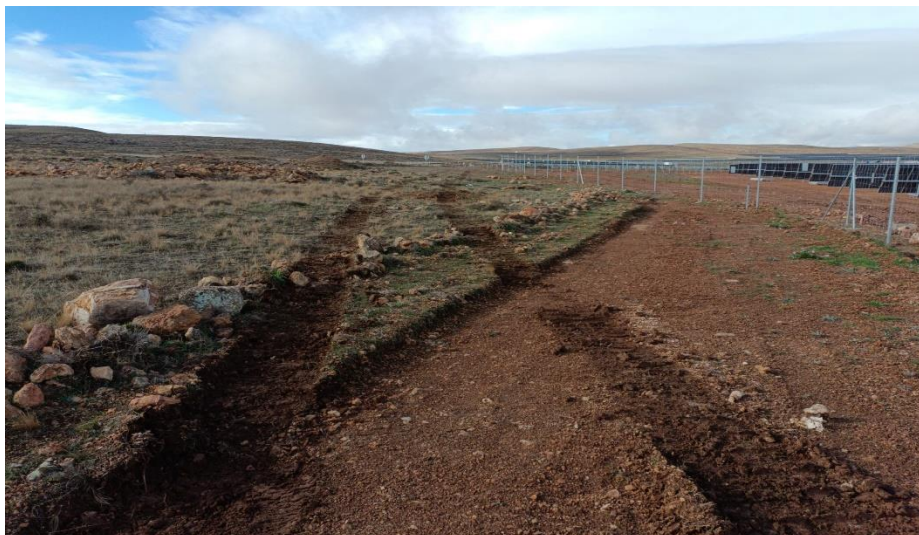
Ilustración 11. Rodamientos en los vallados de la zona 2 (arriba) y zona 3 (abajo)

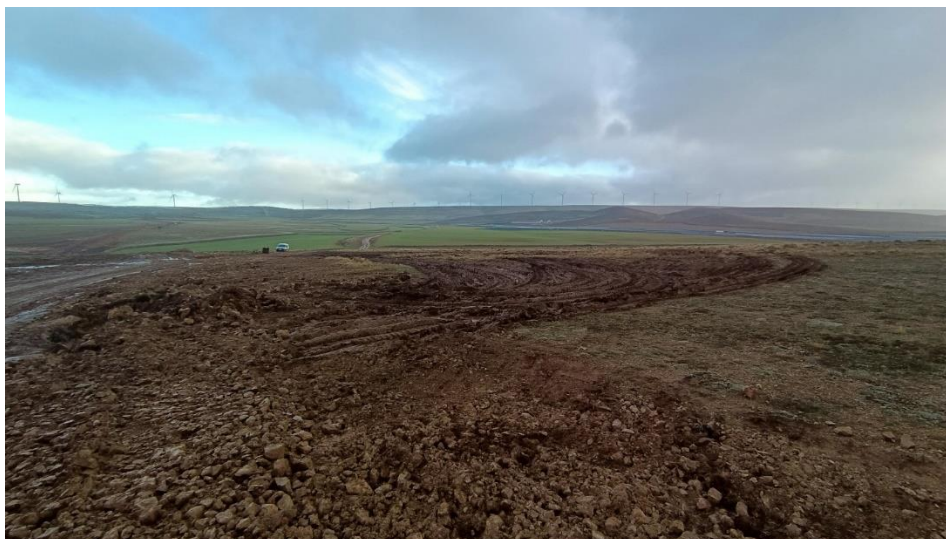
Ilustración 12. Afectación a zonas de vegetación natural de la alondra ricotí en las zonas de la línea de evacuación

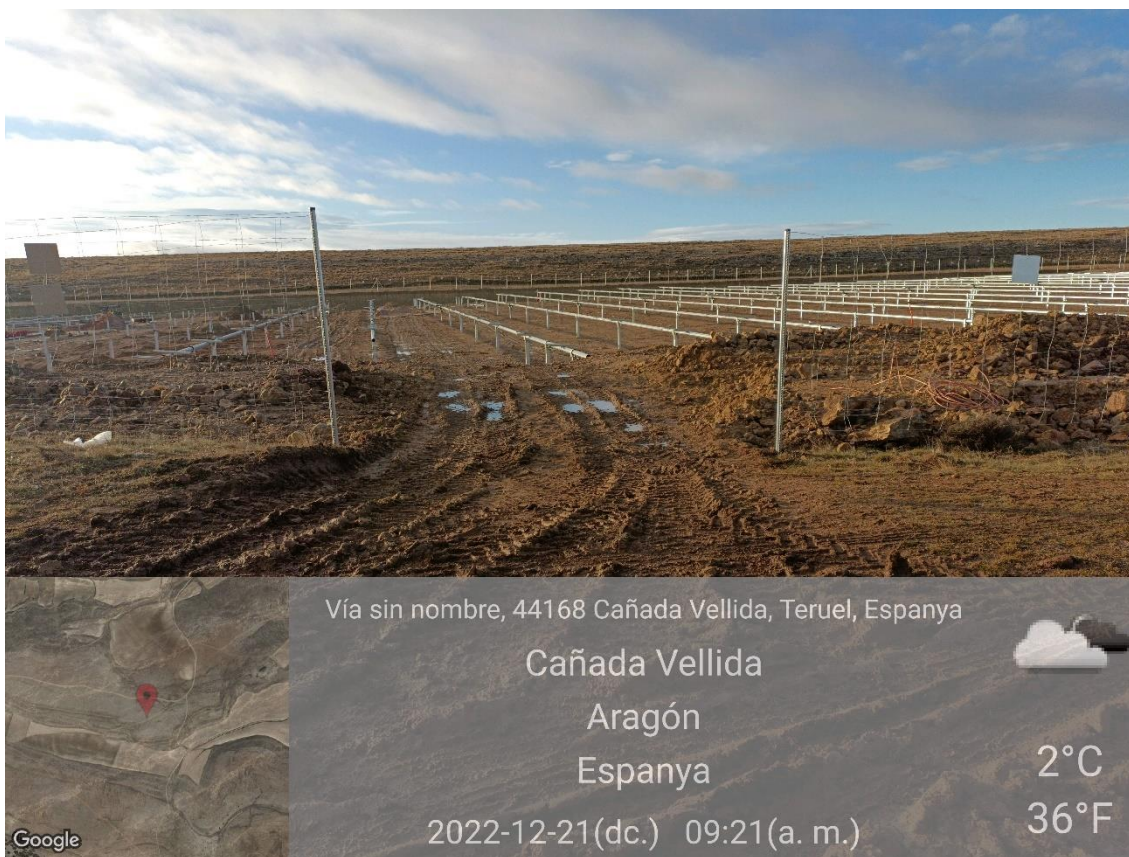
Ilustración 13. Apertura vallado zona 5

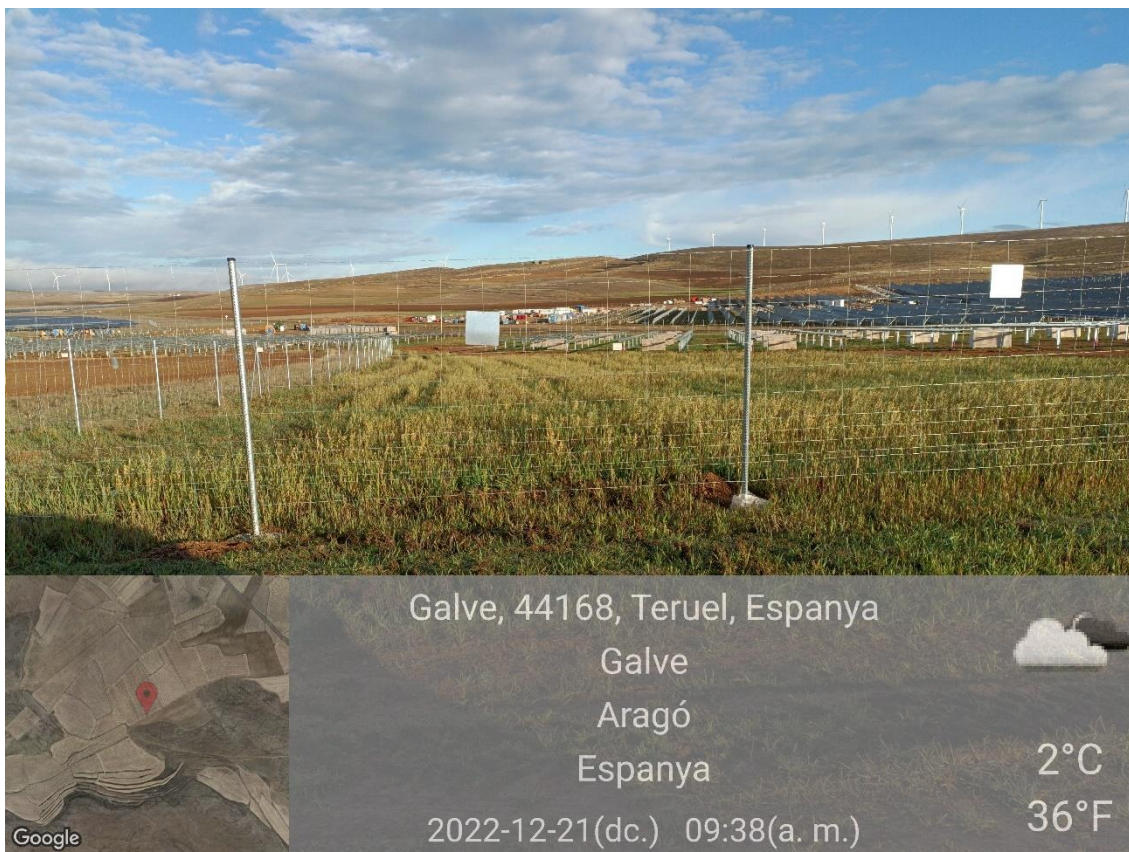
Ilustración 14. Crecimiento vegetación natural espontánea en zona 3.
