PLANTA SOLAR FOTOVOLTAICA (FV)
“PLANA DE LA PENA 1” DE 50 MWp”

Programa de Vigilancia Ambiental

Nombre de la instalación:	FV PLANA DE LA PENA 1
Provincia/s ubicación de la instalación:	ZARAGOZA
Nombre del titular:	PLANTA SOLAR OPDE 12 S.L.
CIF del titular:	B-71.344.741
Nombre de la empresa de vigilancia:	ARGUSTEC S.L.
Tipo de EIA:	ORDINARIA
Informe de FASE de:	CONSTRUCCIÓN
Periodicidad del informe según DIA:	MENSUAL
Año de seguimiento n.º:	AÑO 2
N.º de informe y año de seguimiento	INFORME N.º 3 DEL AÑO 2
Período que recoge el informe:	MARZO 2023

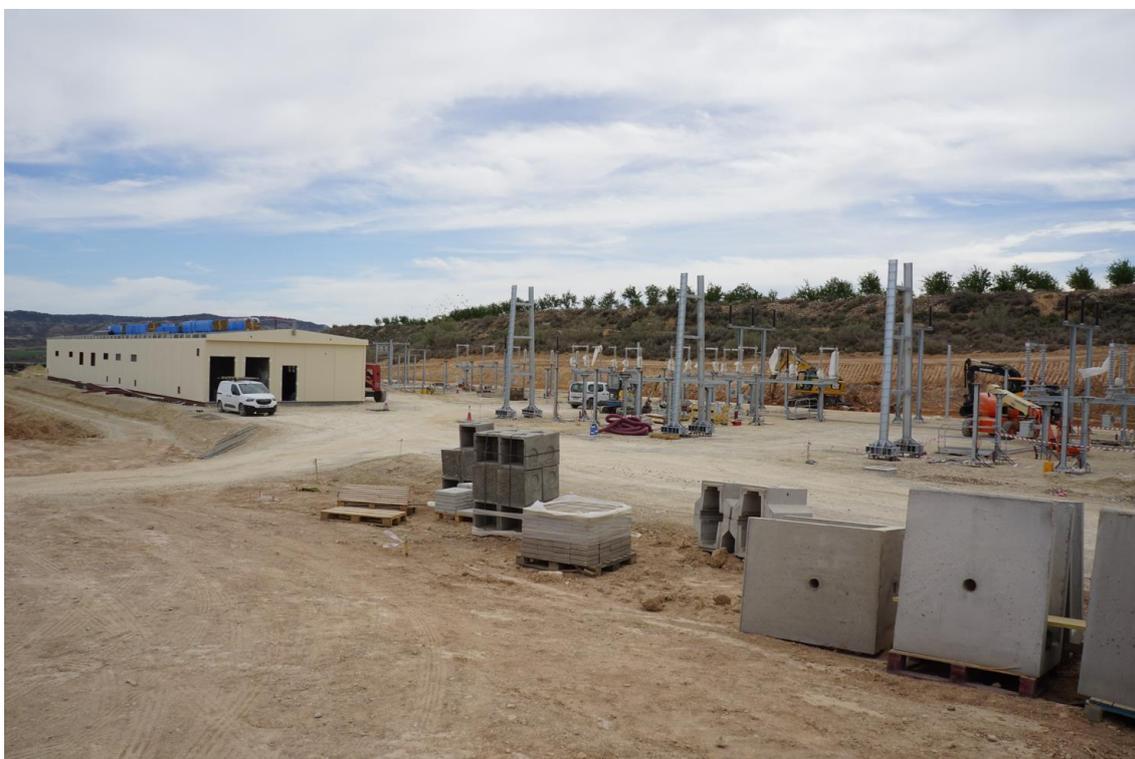
Las obras de construcción de la subestación eléctrica compartida “Vallobar” continúan a buen ritmo, durante el mes de marzo se han instalado diversos portales, así como la estructura del edificio de operaciones.

Figura 2a Situación de la subestación eléctrica Vallobar a finales de marzo

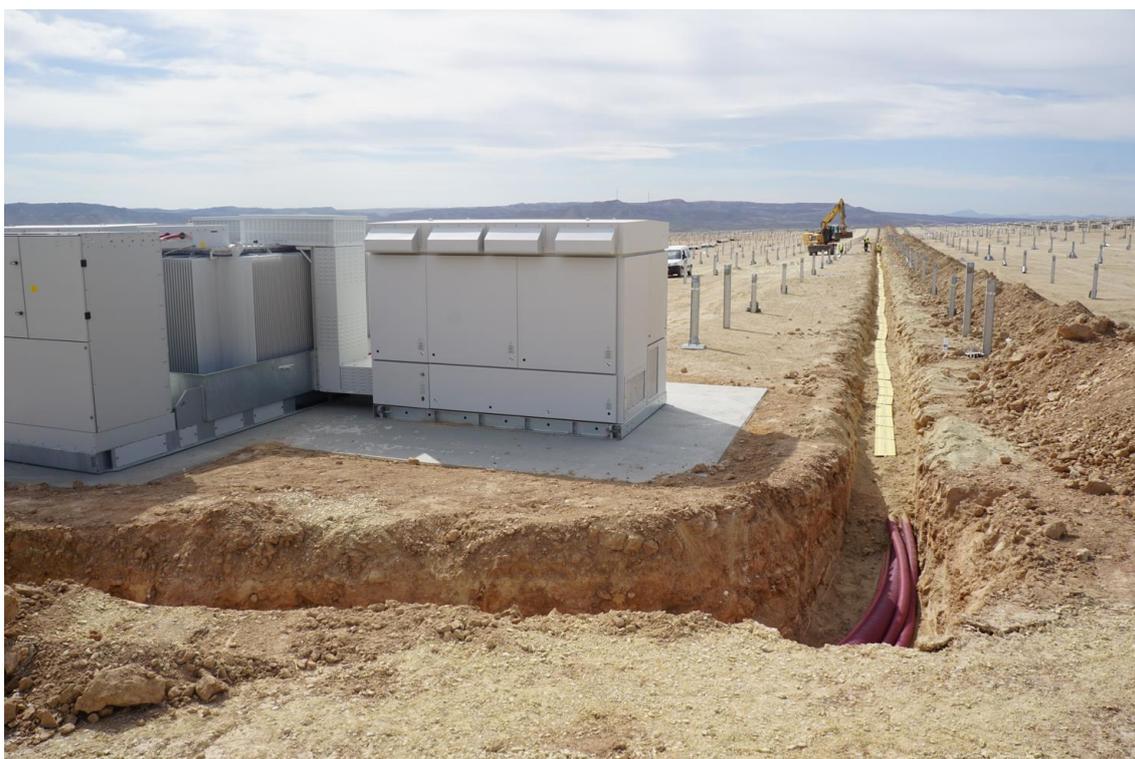
El despliegue de la red soterrada de conexiones eléctricas del parque ha comenzado a mediados de marzo con la apertura de algunas zanjas y la instalación de elementos de conducción y arquetas.

Figura 2b Despliegue de conexiones eléctricas en zona norte de Plana de la Pena 1

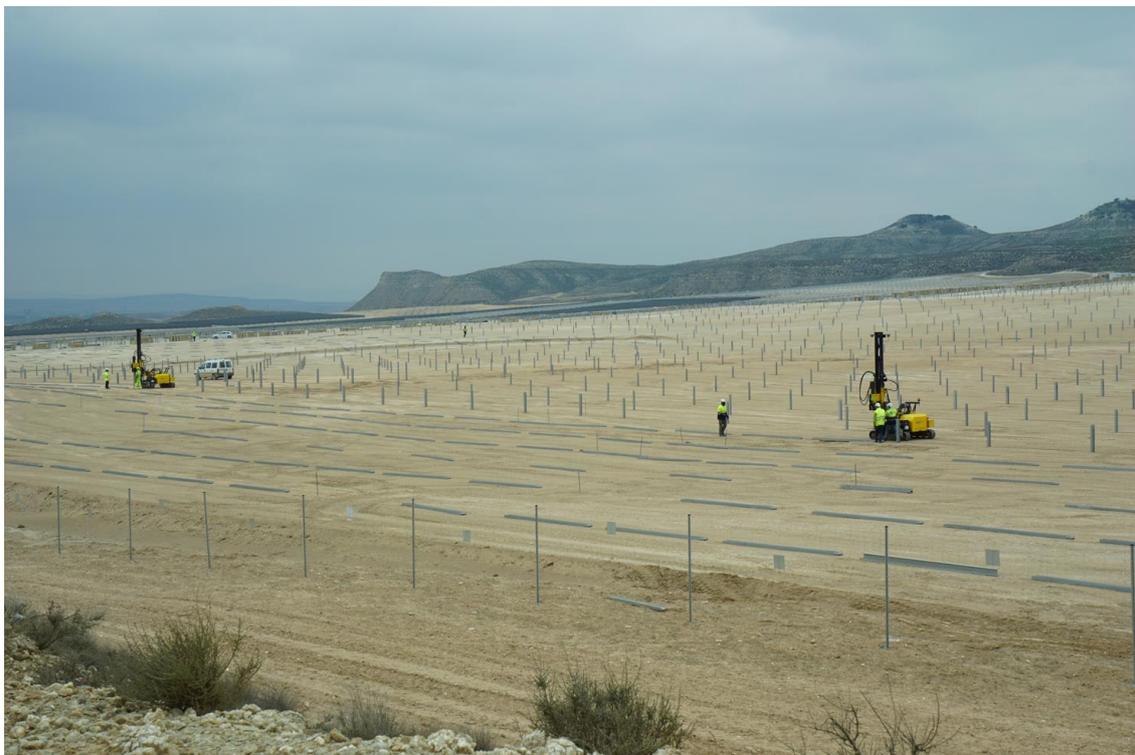
Los trabajos de hincado han finalizado con la excepción de una parcela aislada en la zona norte y alguna actuación puntual de corrección. La instalación de seguidores centra ahora el grueso de los trabajos, además de iniciarse la instalación de placas fotovoltaicas según avanzan dichos trabajos.

Figura 2c Últimos trabajos de hincado en zona norte de Plana de la Pena 1

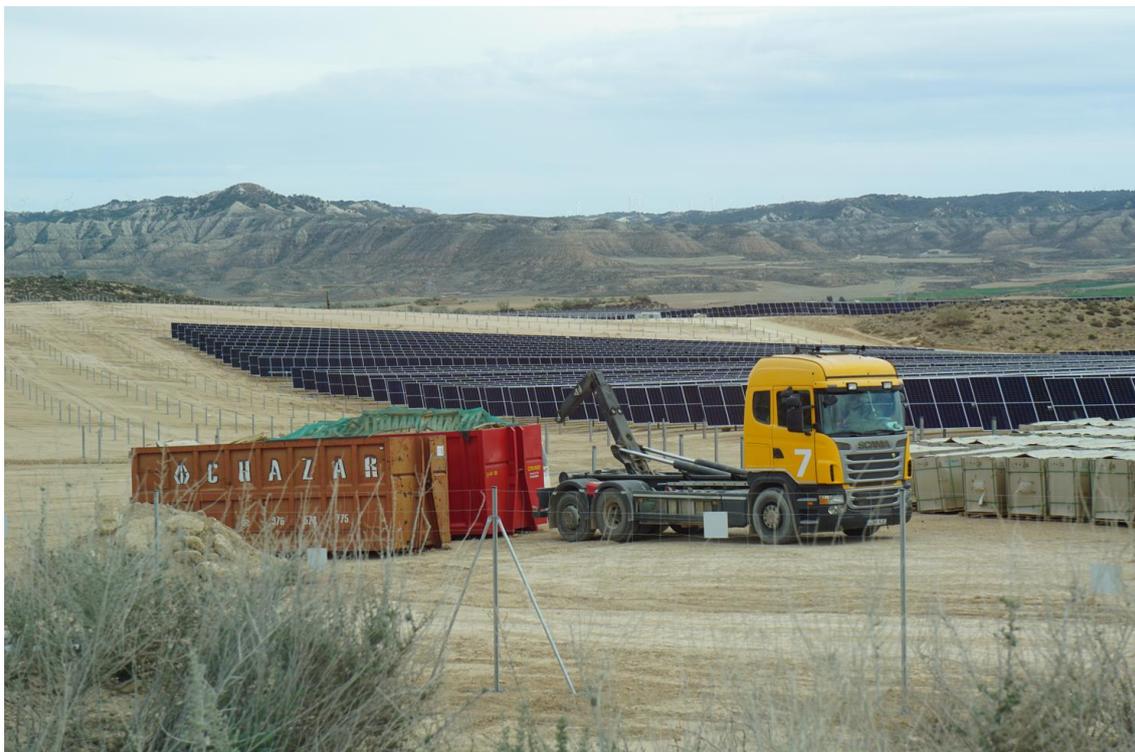
En cuanto a los residuos no peligrosos, se ha dispuesto un punto limpio de residuos no peligrosos de la zona de oficinas. Consta de cuatro contenedores, uno para restos plásticos y envases, otro de papel y cartón, uno de residuos urbanos y otro de restos orgánicos. También se han instalado diversos contenedores de gran tamaño para residuo industrial de cartón madera y plástico.

Figura 3 Gestión de residuos industriales

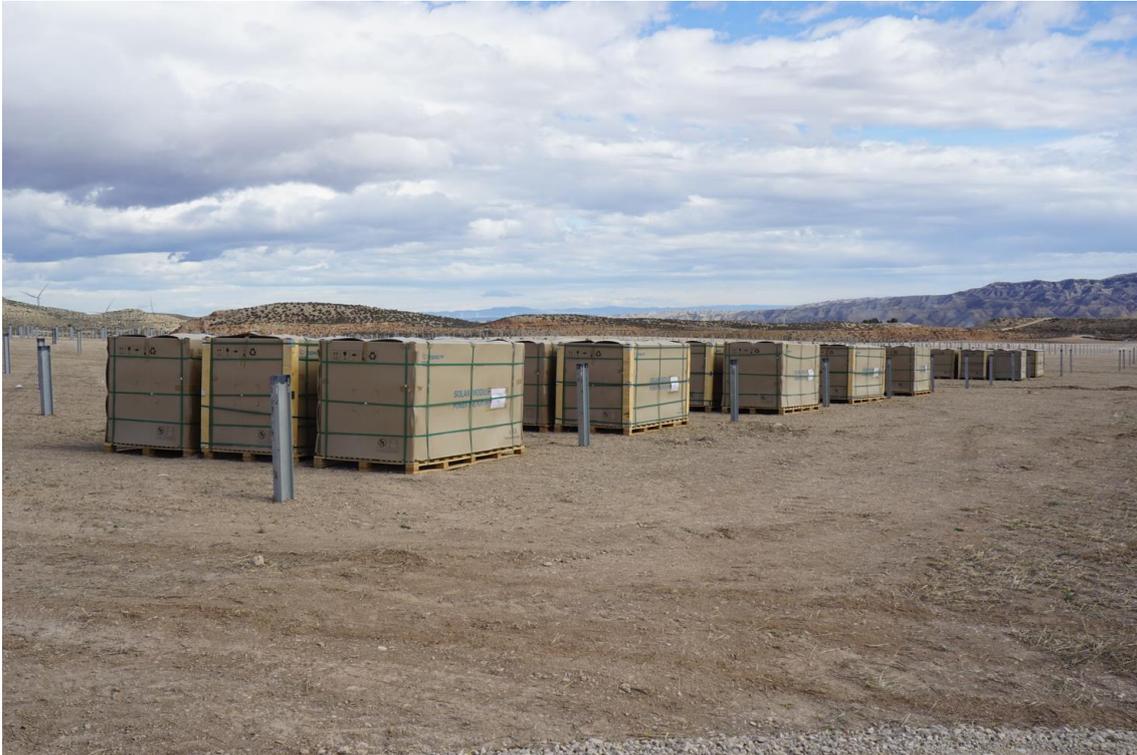
Los distintos acopios de material de construcción y zonas de parking de vehículos y maquinaria se han realizado en zonas destinadas para la labor y sobre terreno de cultivo.

Figura 4 Acopio de placas fotovoltaicas en Plana de la Pena 1

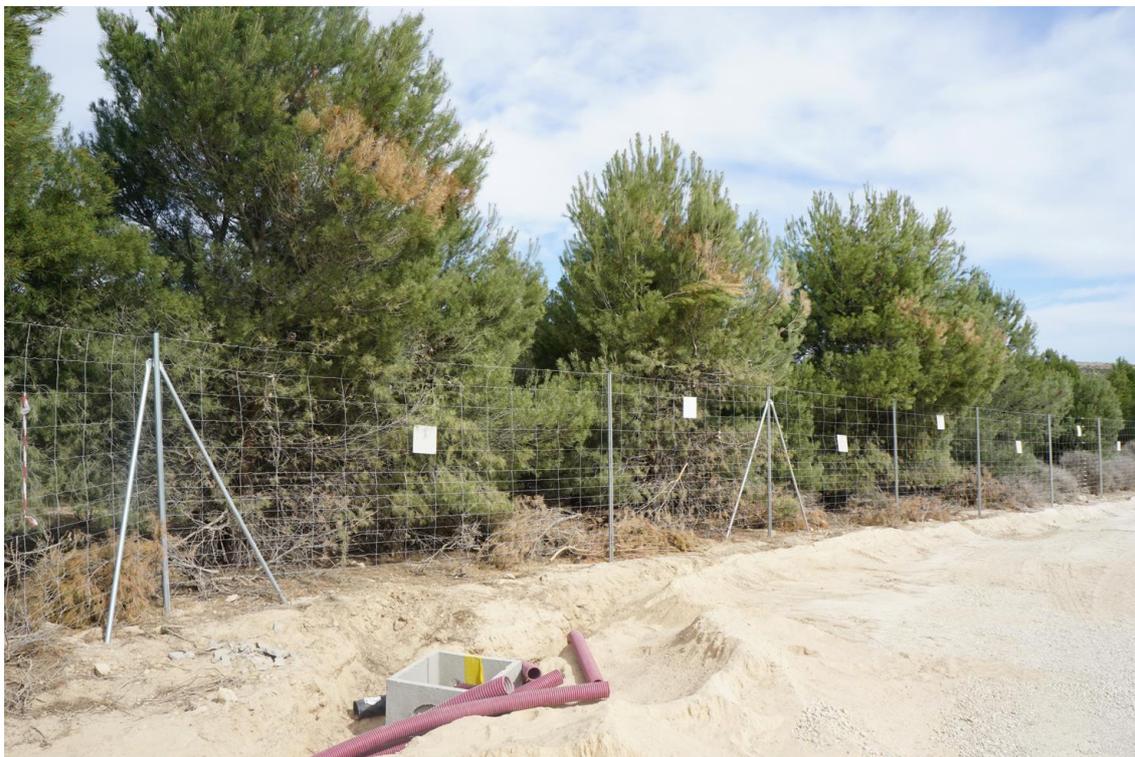
Si bien la instalación de nuevos tramos de vallado está paralizada. La instalación de medidas de protección de fauna ha comenzado con la colocación de placas para mejorar la visibilidad del vallado a lo largo de todo el perímetro instalado.

Figura 5 Vallado perimetral instalado en zona norte de Plana de la Pena 1

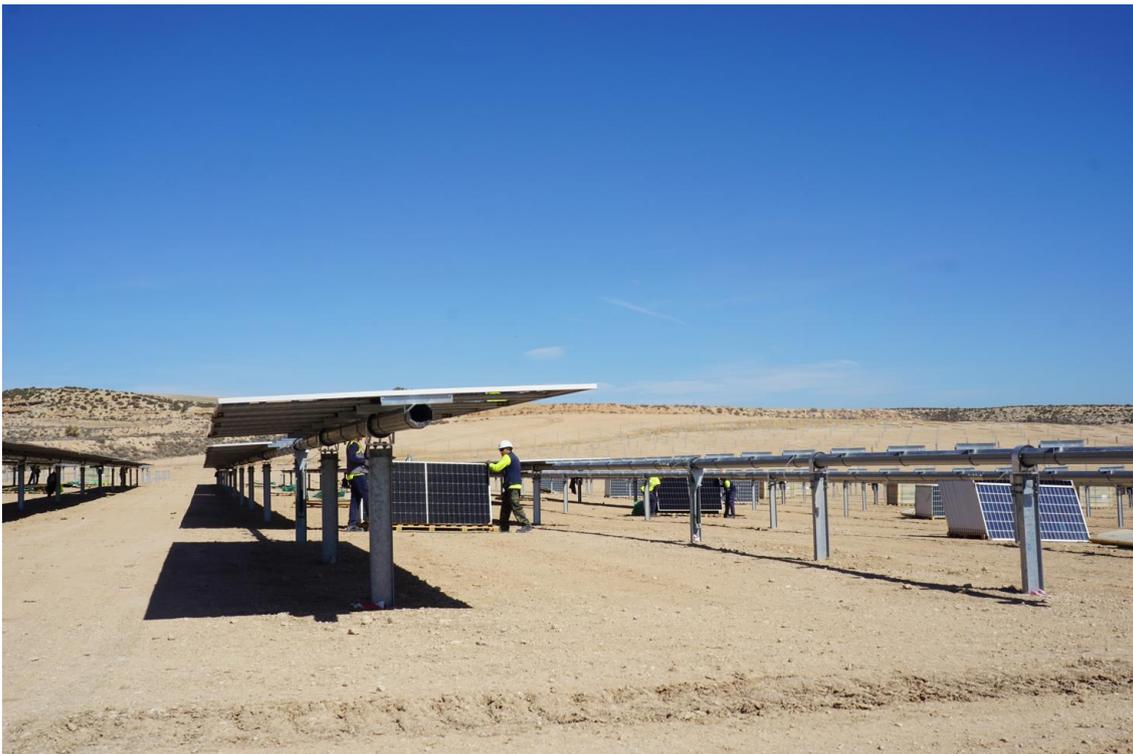
Figura 6 Instalación de placas fotovoltaicas

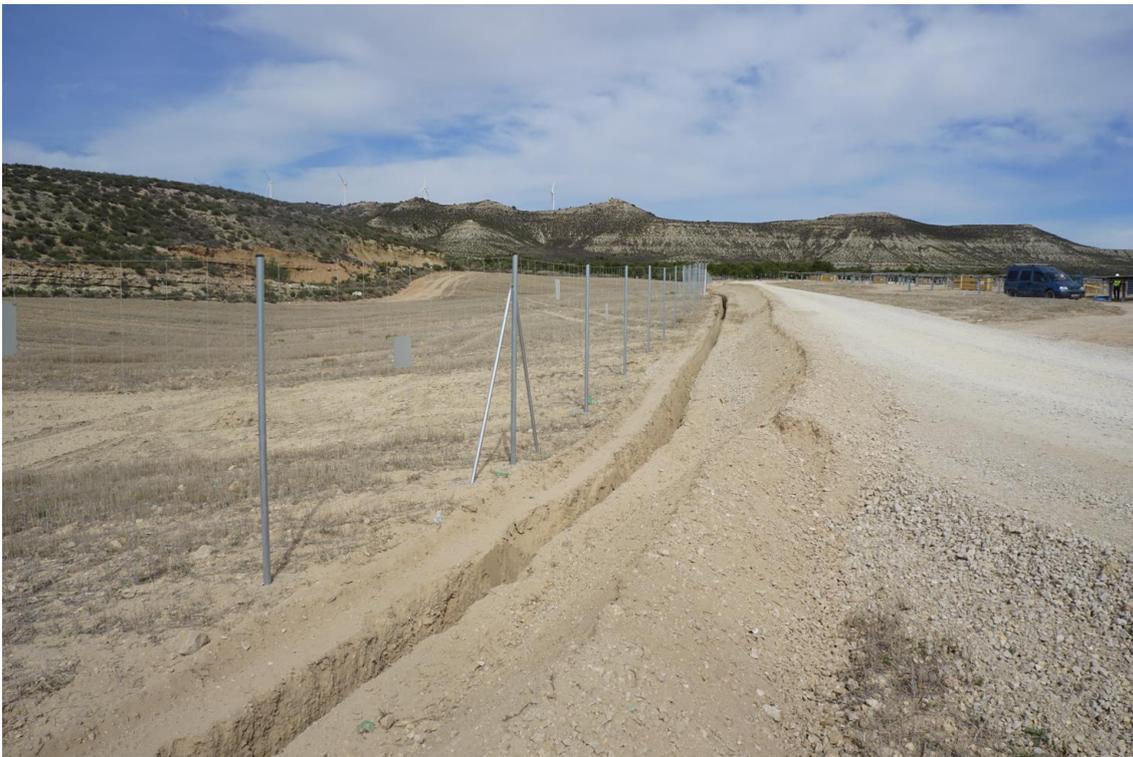
Figura 7 Vallado y zanja para conducción eléctrica

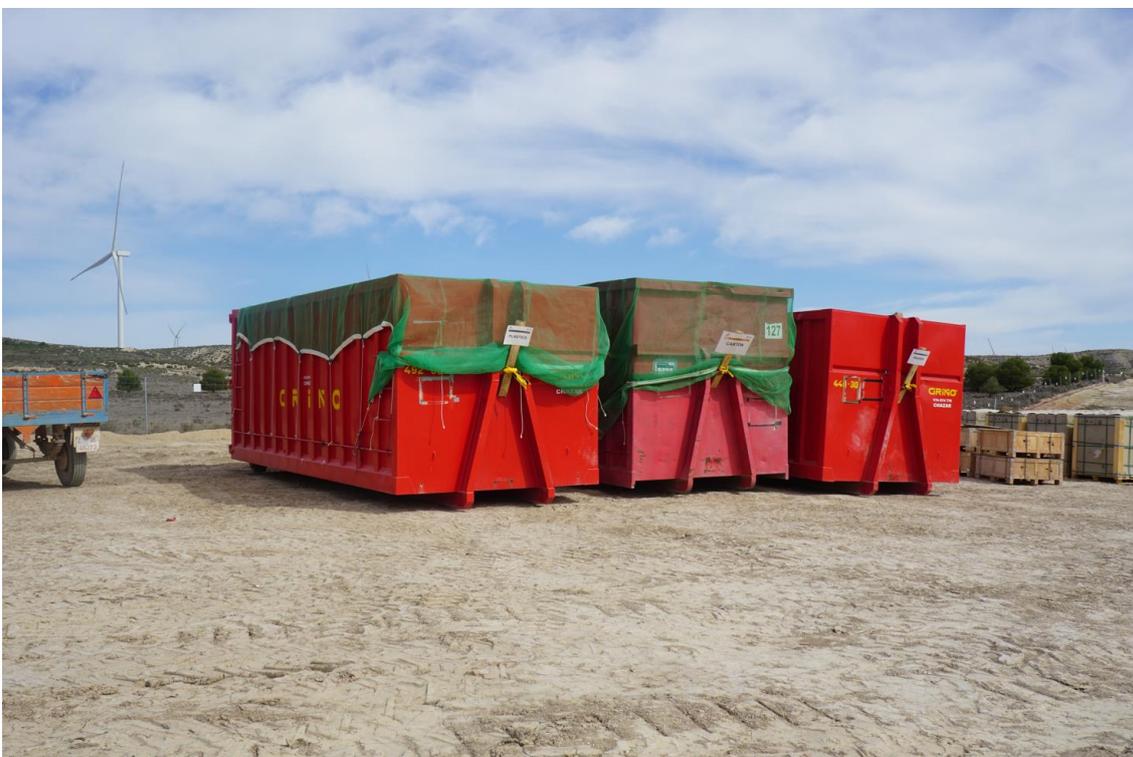
Figura 8 Punto limpio de residuos industriales

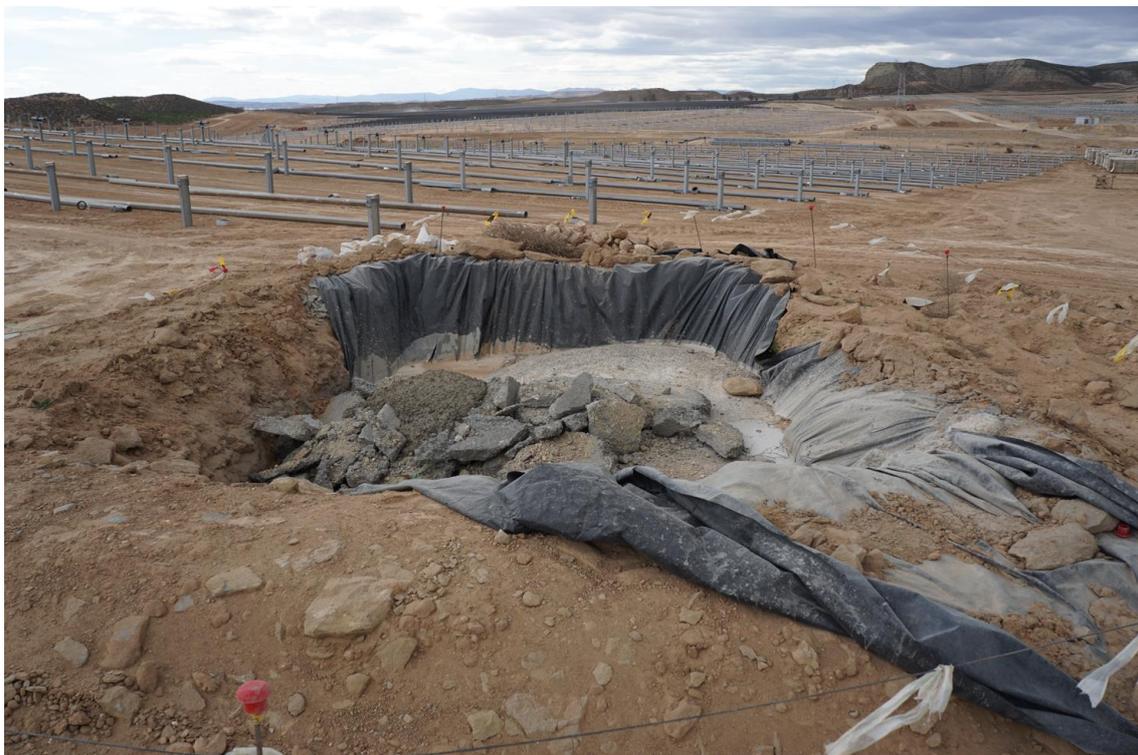
Figura 9 Lavadero de cubas de hormigón

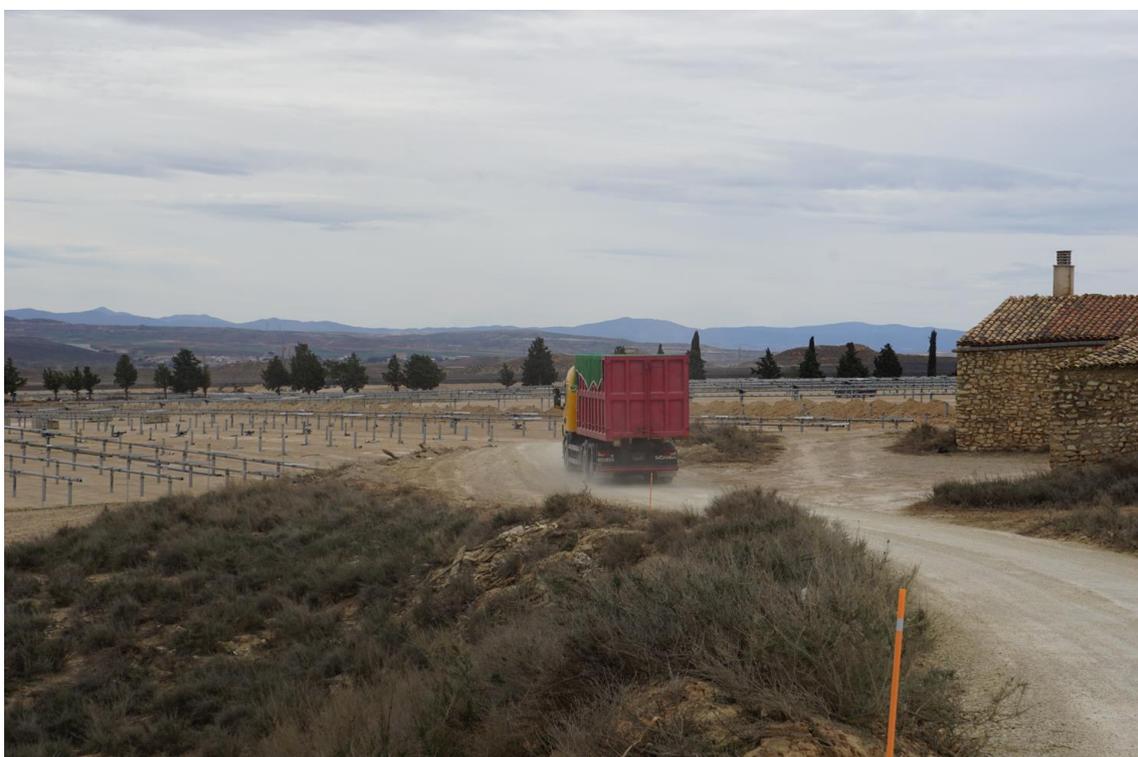
Figura 10 Camión circulando con lona desplegada

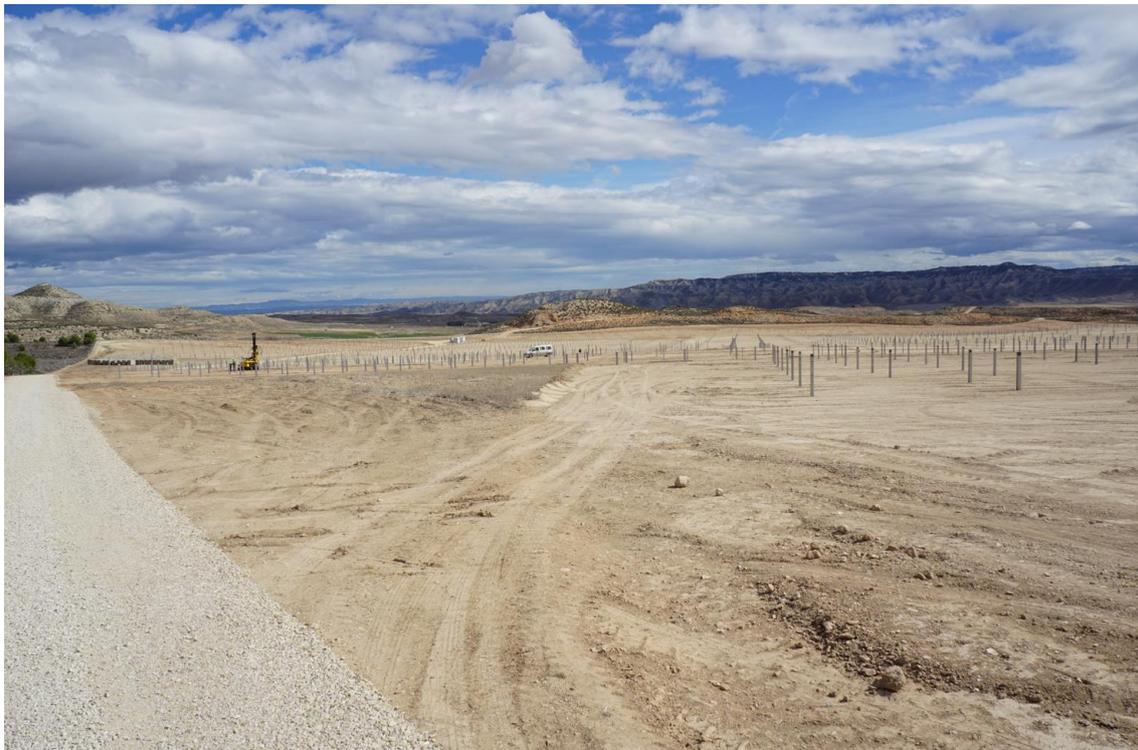
Figura 11 Vista general Plana de la Pena 1, primeros de marzo
