NOMBRE DE LA INSTALACIÓN:	PE ODÓN DE BUEN III
PROVINCIA:	ZARAGOZA
NOMBRE DEL TITULAR:	FUERZAS ENERGÉTICAS DEL SUR DE EUROPA XVIII, S.L.
CIF DEL TITULAR:	B-87822896
EMPRESA DE VIGILANCIA:	TESTA CALIDAD Y MEDIOAMBIENTE, S.L.
TIPO DE EIA:	ORDINARIA
INFORME DE FASE DE:	CONSTRUCCIÓN
PERIODICIDAD DEL INFORME SEGÚN DIA:	CUATRIMESTRAL
AÑO DE SEGUIMIENTO NÚMERO:	1
Nº DE INFORME Y AÑO DE SEGUIMIENTO:	01 – 2022-2023
PERÍODO QUE RECOGE EL INFORME:	NOVIEMBRE 2022-FEBRERO 2023

Este documento forma parte del Plan de Vigilancia Ambiental del proyecto del parque eólico Odón de Buen III y su línea de evacuación en el término municipal de Marracos (Zaragoza), de acuerdo con los requerimientos y condicionado de la Declaración de Impacto Ambiental emitida por el Instituto Aragonés de Gestión ambiental, dependiente del Departamento de Agricultura, Ganadería y Medio Ambiente.

Este informe de seguimiento del Programa de Vigilancia Ambiental del parque eólico Odón de Buen II, corresponde a la fase de obras del mismo.

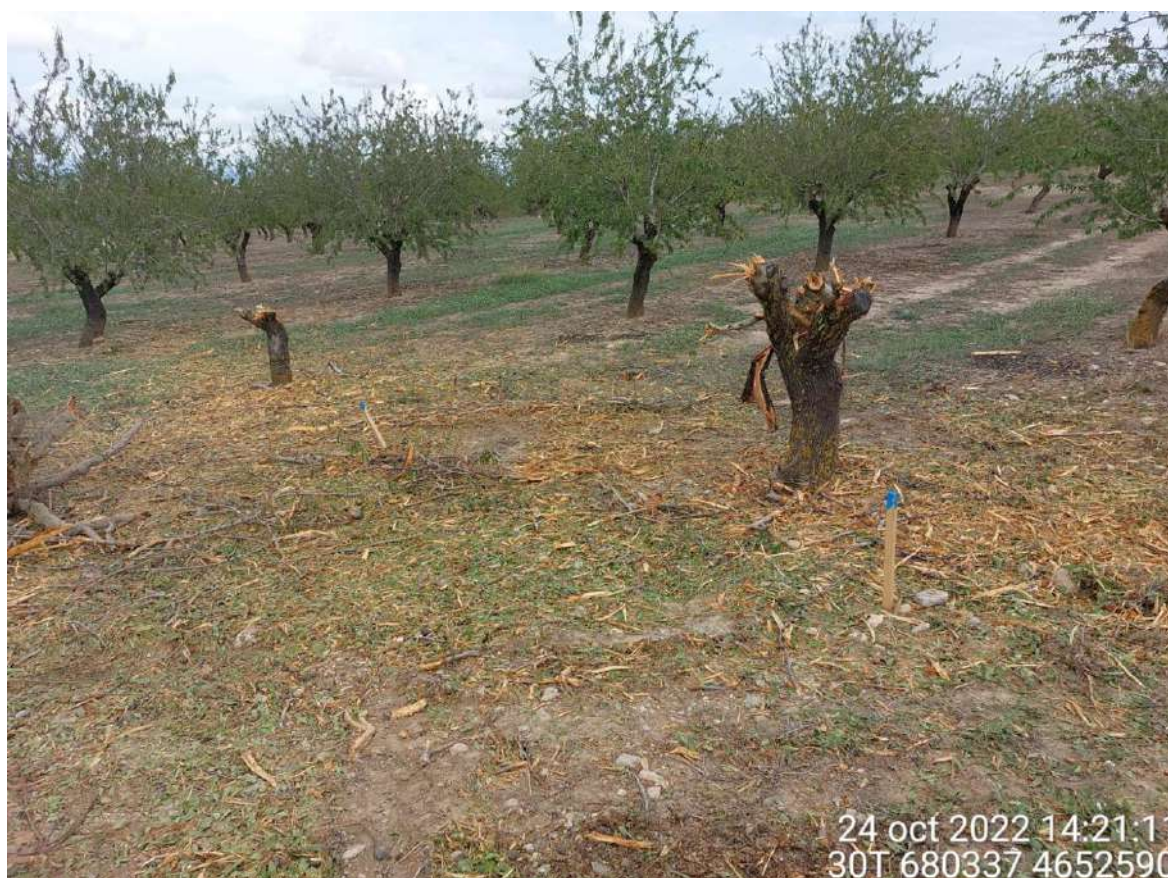
Imagen 1. Almendros afectados fuera de los límites del proyecto según marca el estaquillado.

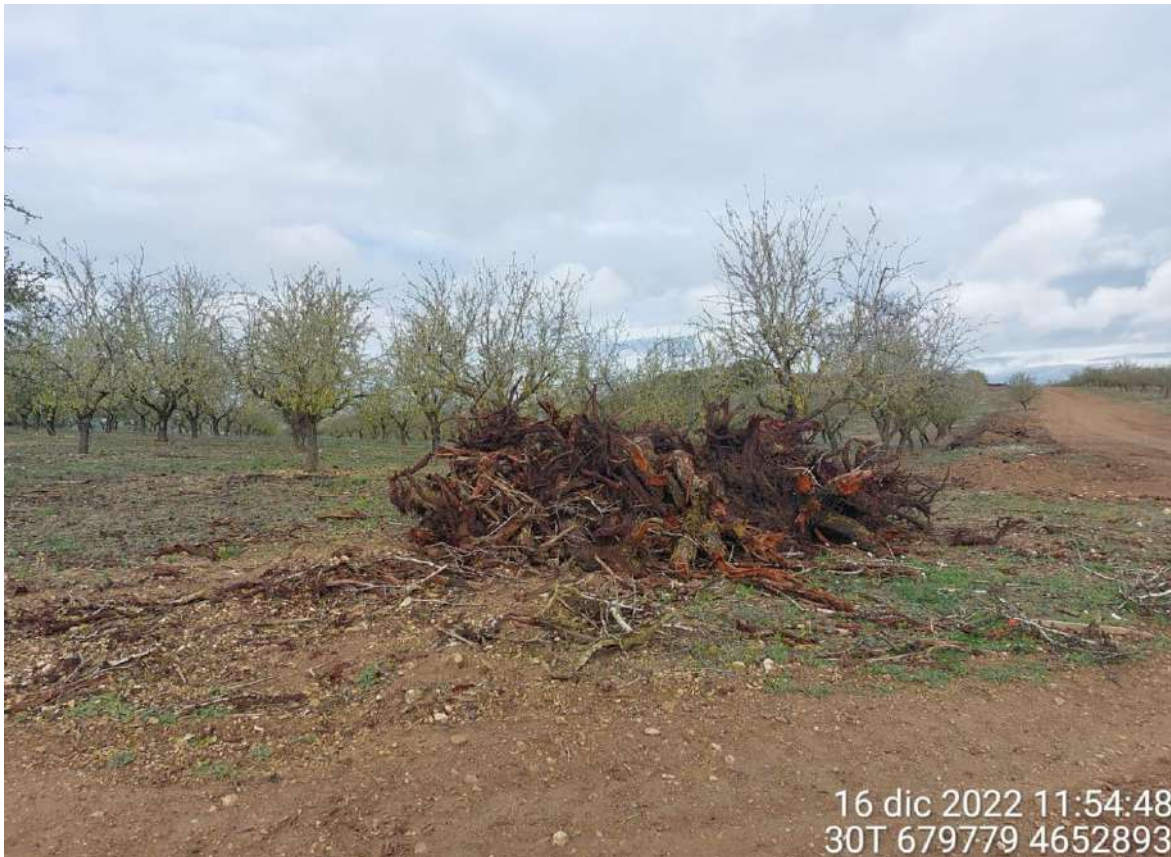
Imagen 1. Restos de poda de almendros en vial de OBII. Se deben retirar cuanto antes.

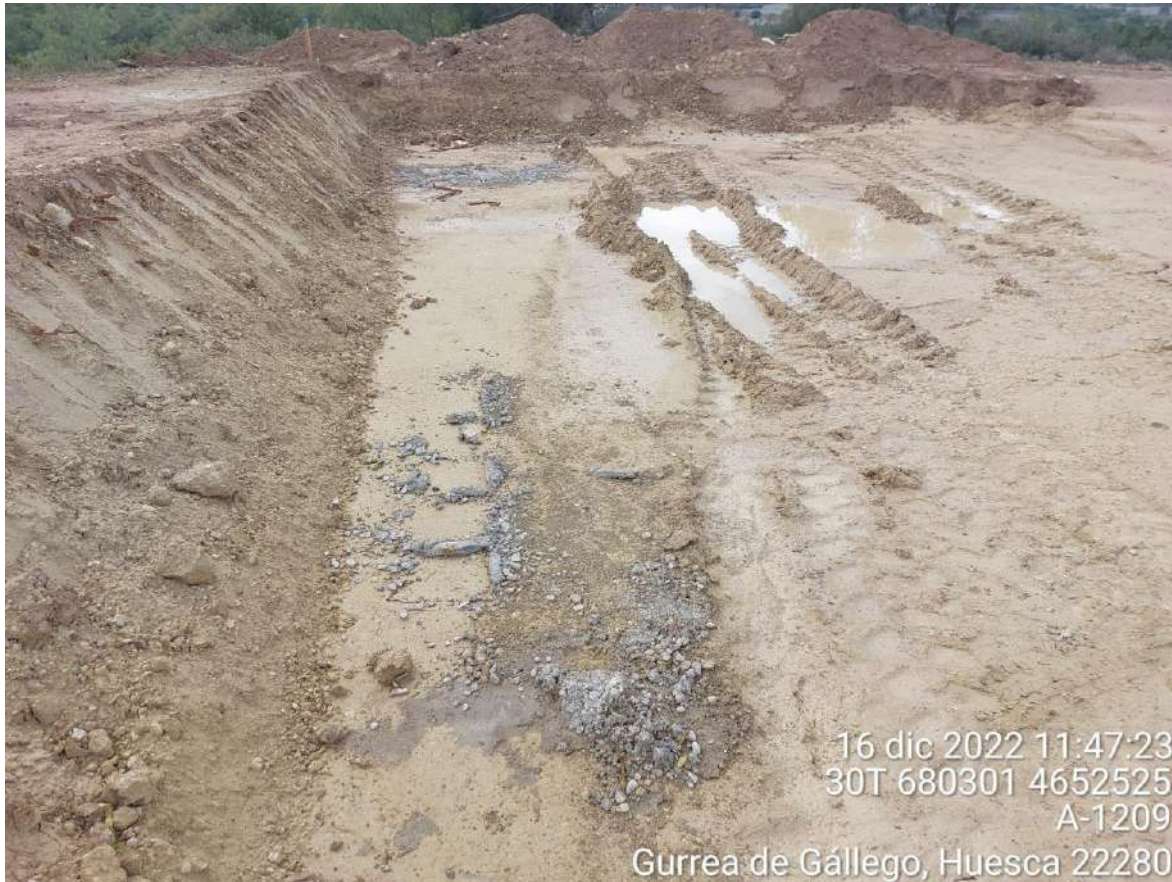
Imagen 2. Residuo de hormigón contaminando el suelo de la zona de la TM.

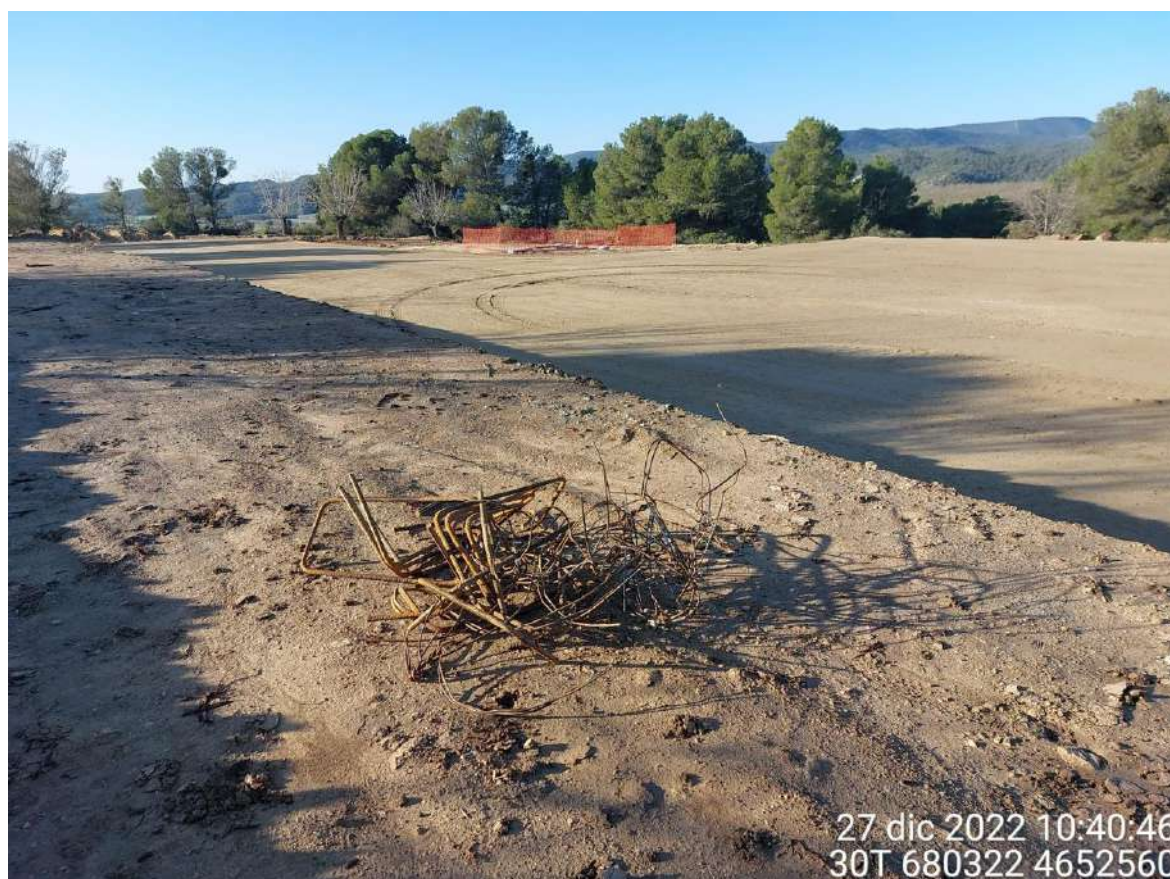
Imagen 1. Restos de ferralla en la zona de la TM en OBII. Se debe retirar cuanto antes.

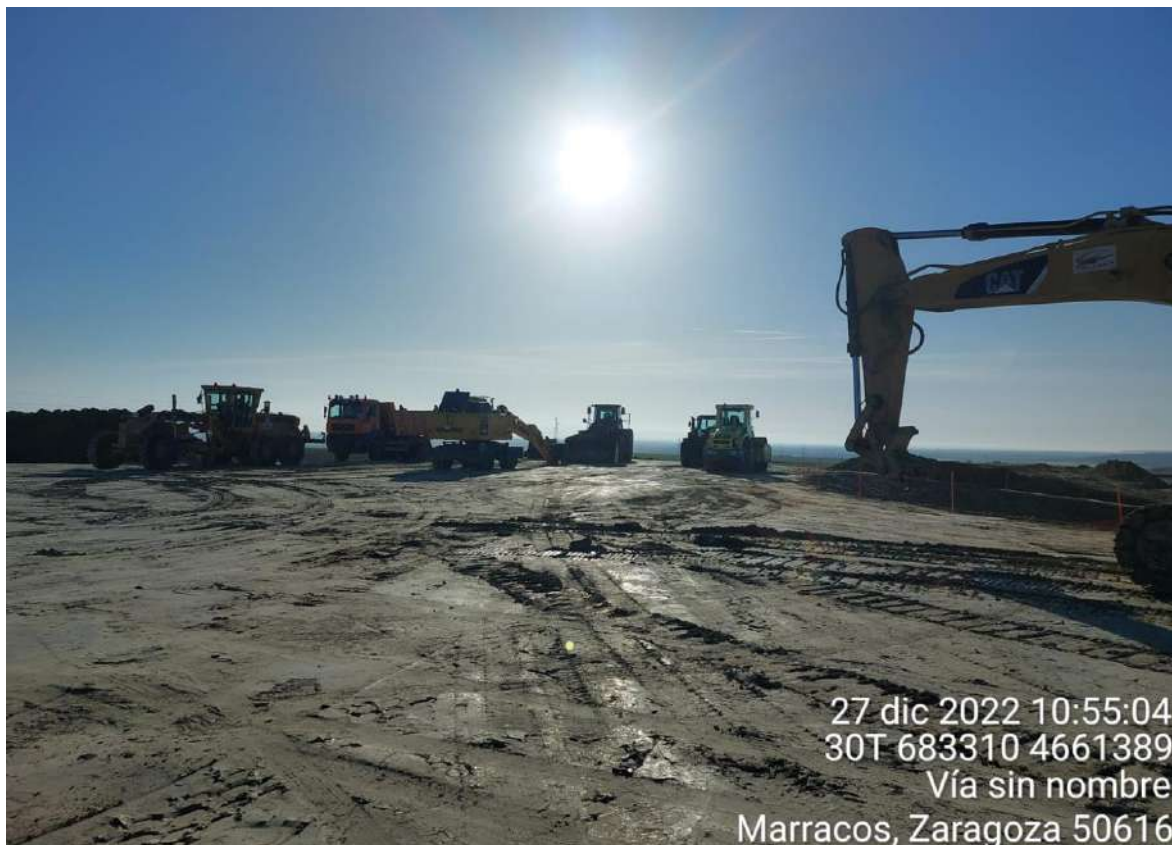
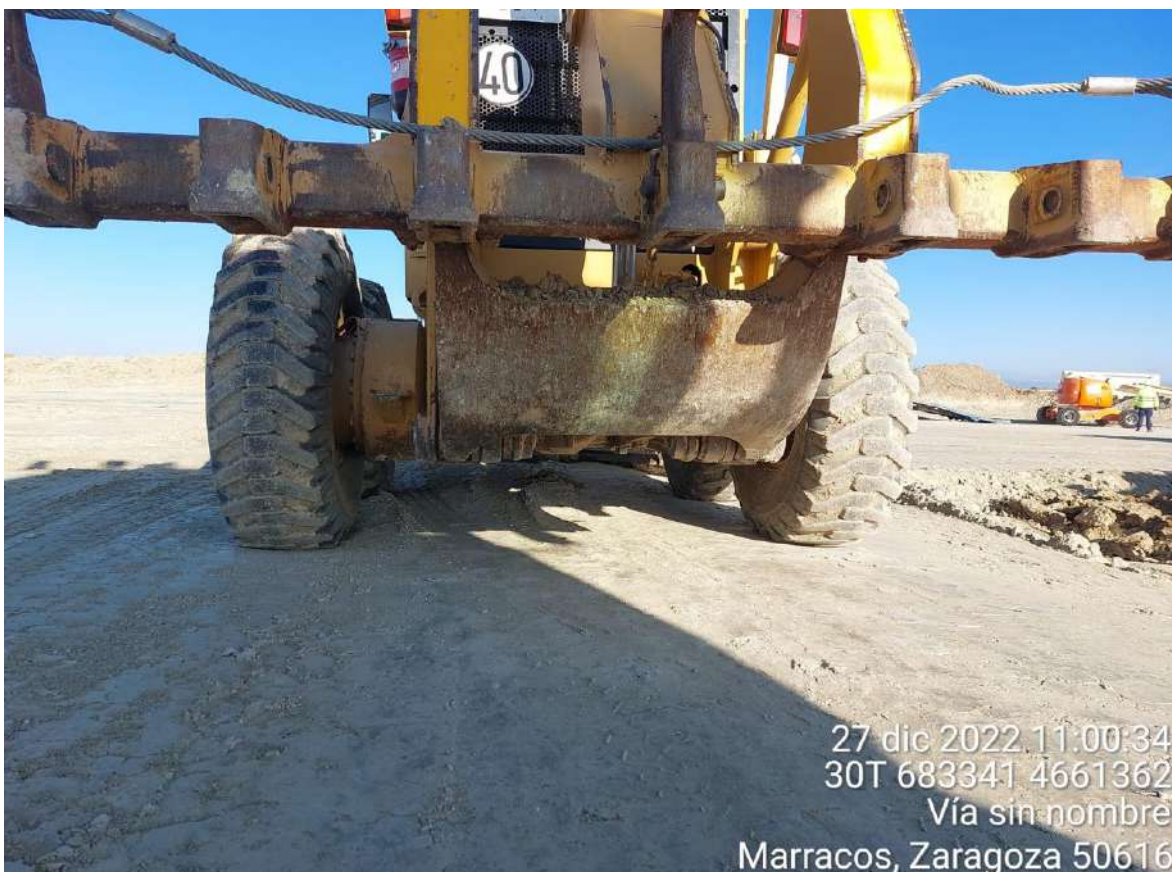
Observación: La maquinaria en OBIII-01 se encuentra parada y no se han aplicado las medidas que REPSOL exige. Se deben poner cubetos de contención debajo de las partes de la maquinaria susceptibles de tener fugas (latiguillos, etc.). Así mismo, debéis rellenar el checklist de inicio y final de tajo en el que firmáis que estáis aplicando las medidas adecuadas en este sentido.

Imagen 2. Maquinaria parada en OBIII-01 y sin cubetos de contención que actúen y protejan el suelo ante posibles fugas.

Imagen 3. Maquinaria parada en OBIII-01 y sin cubetos de contención que actúen y protejan el suelo ante posibles fugas.

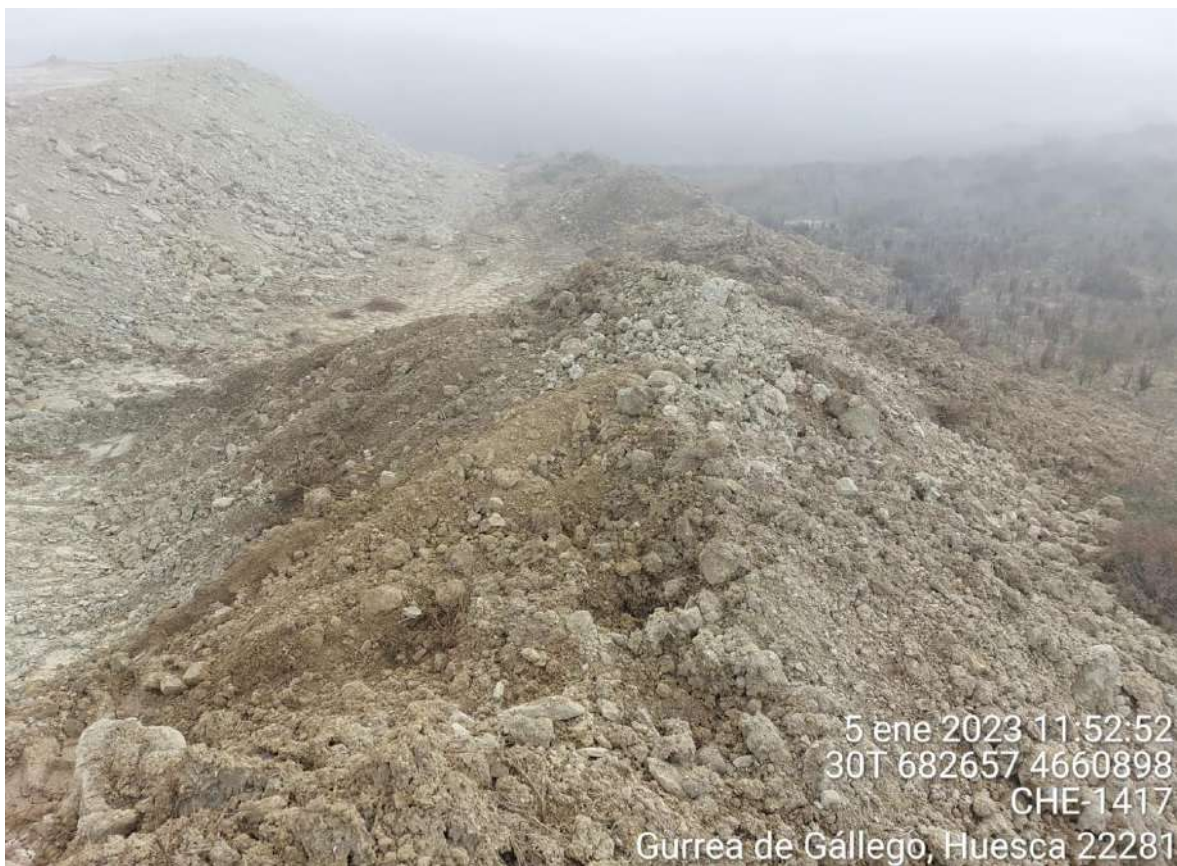
Imagen 1. No conformidad leve. Incorrecta separación de la tierra vegetal del resto del material extraído en OBIII-02.

Imagen 2. No conformidad leve. Incorrecta separación de la tierra vegetal del resto del material extraído en OBIII-02.

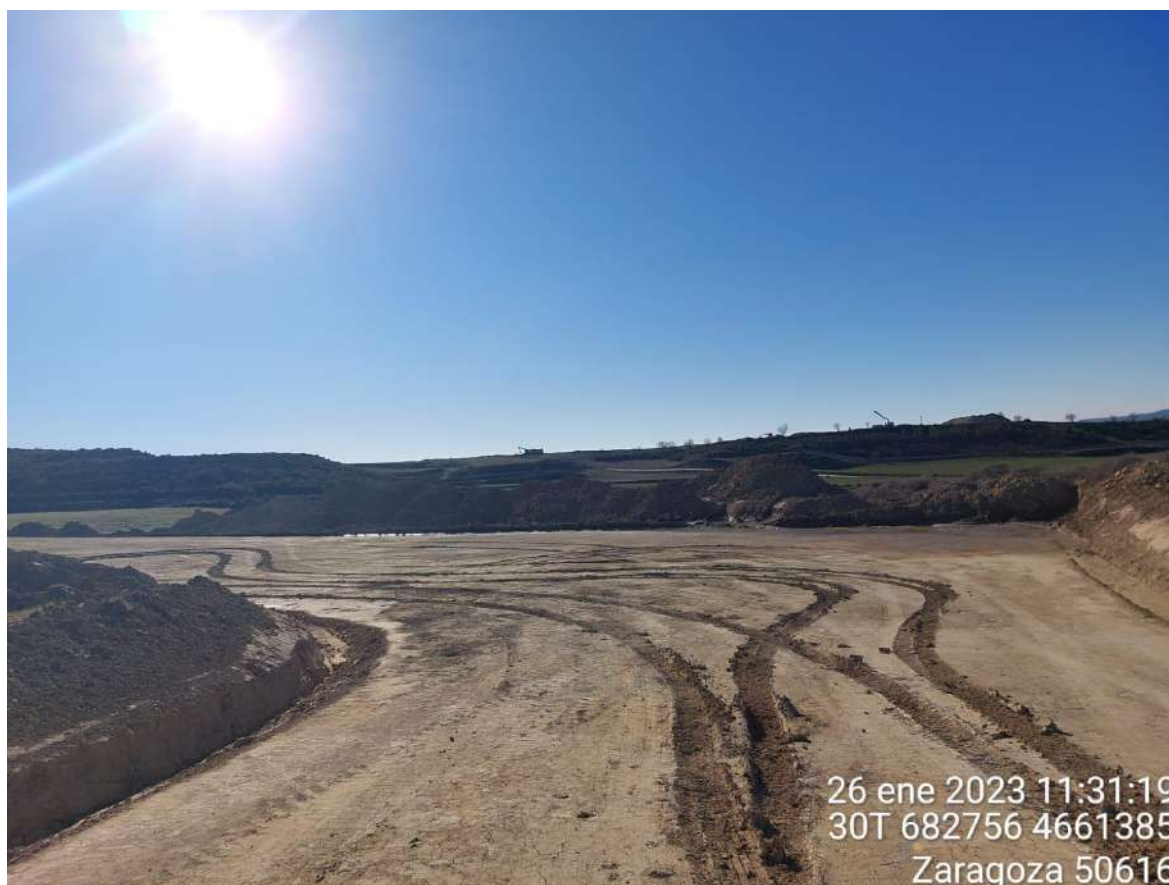
Imagen 1. Zona de la TM de OBIII con el acopio de tierra realizado incorrectamente y caballones por encima de los dos m.

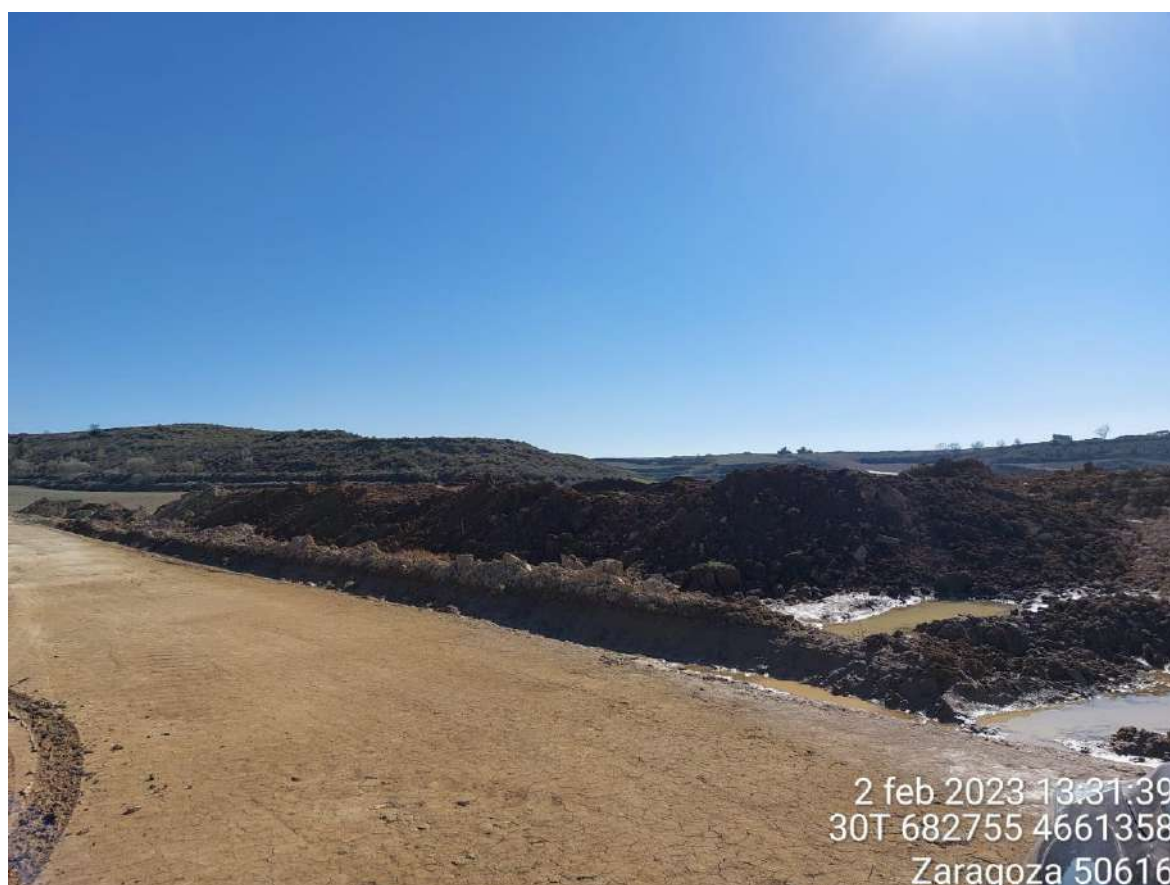
Imagen 1. Acopio de tierra vegetal realizando correctamente subsanando la NC en la TM de OBIII.

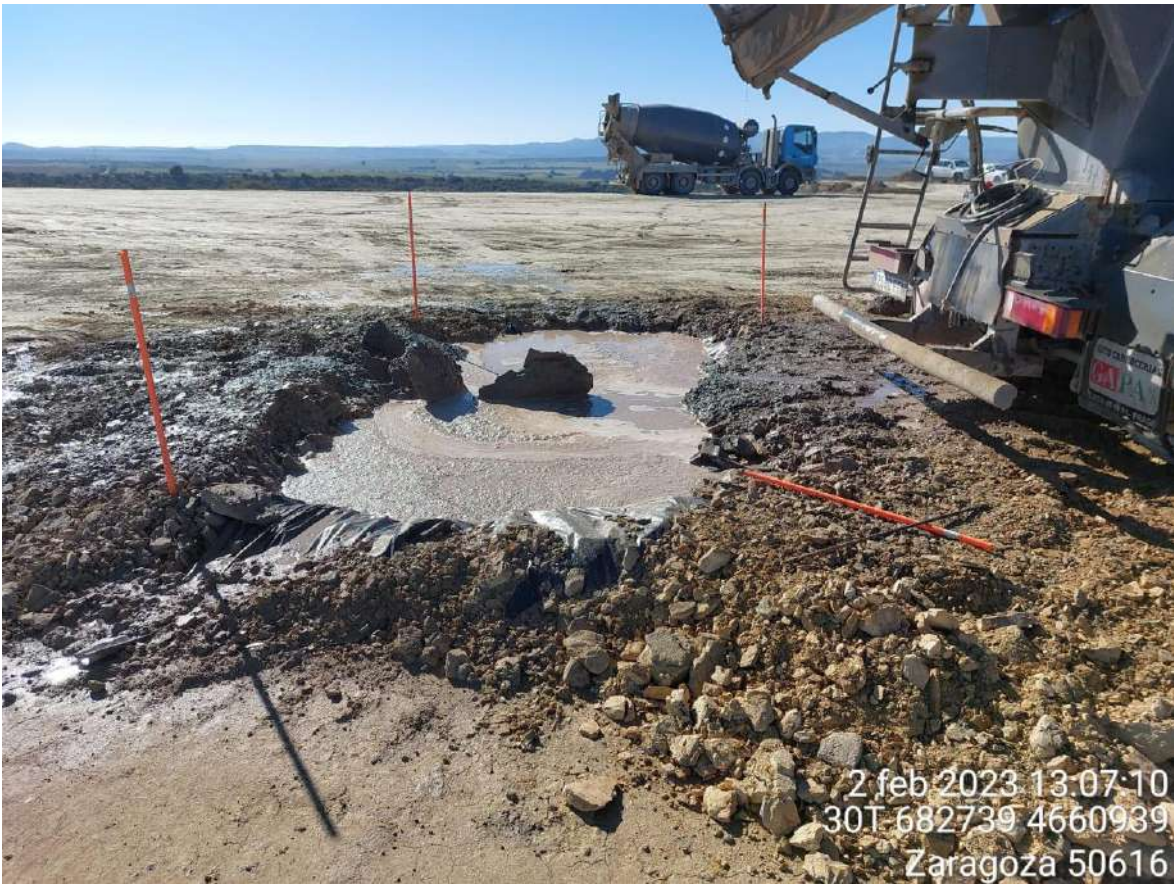
Imagen 2. Pozo de lavado colmatado durante el hormigonado de OBIII-02. COLLOSA gestiona el vaciado parcial del pozo mediante absorción. Al terminar el hormigonado se pasará maquinaria para retirar el hormigón de la plataforma y gestionarlo como tal.

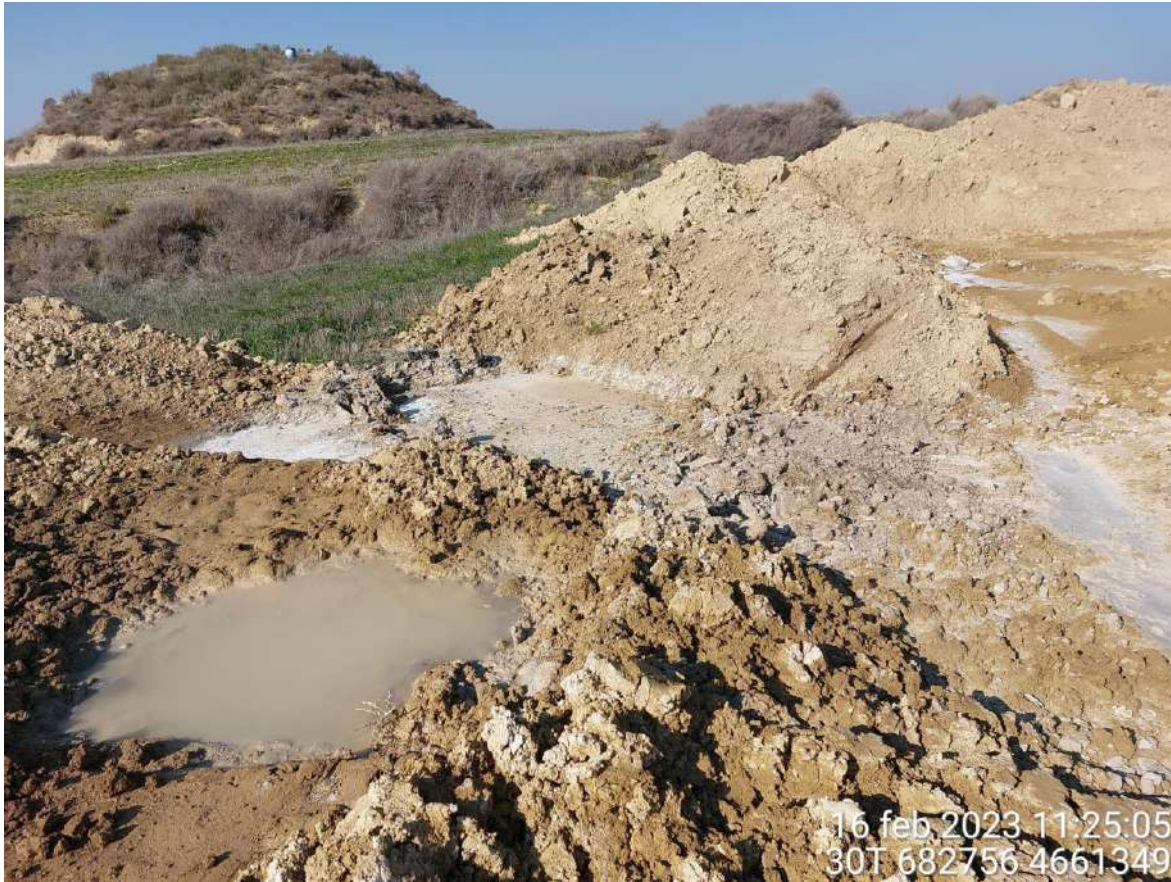
Imagen 2. Manchas de agua con hormigón en la zona de la TM de OBIII próxima a los cordones de tierra vegetal.

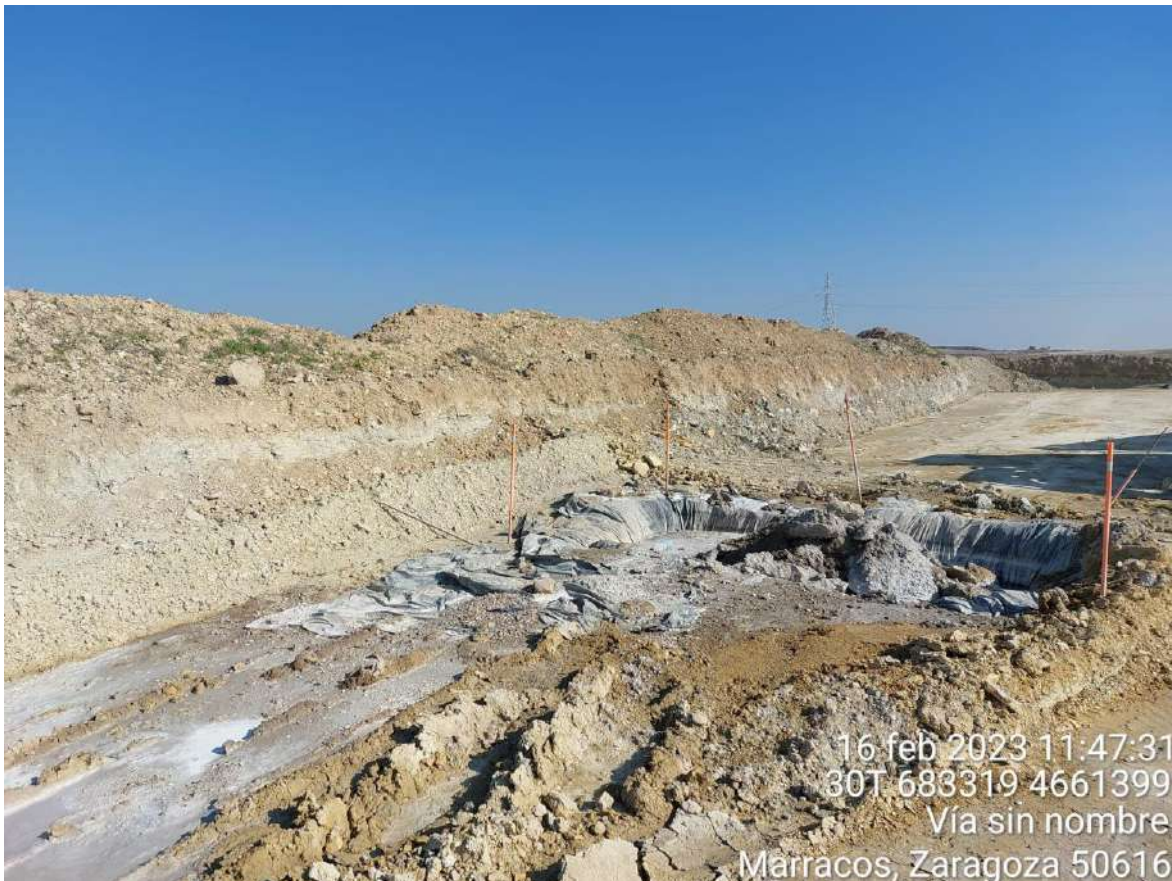
Imagen 3. Tierra manchada de agua con hormigón en OBIII-02.

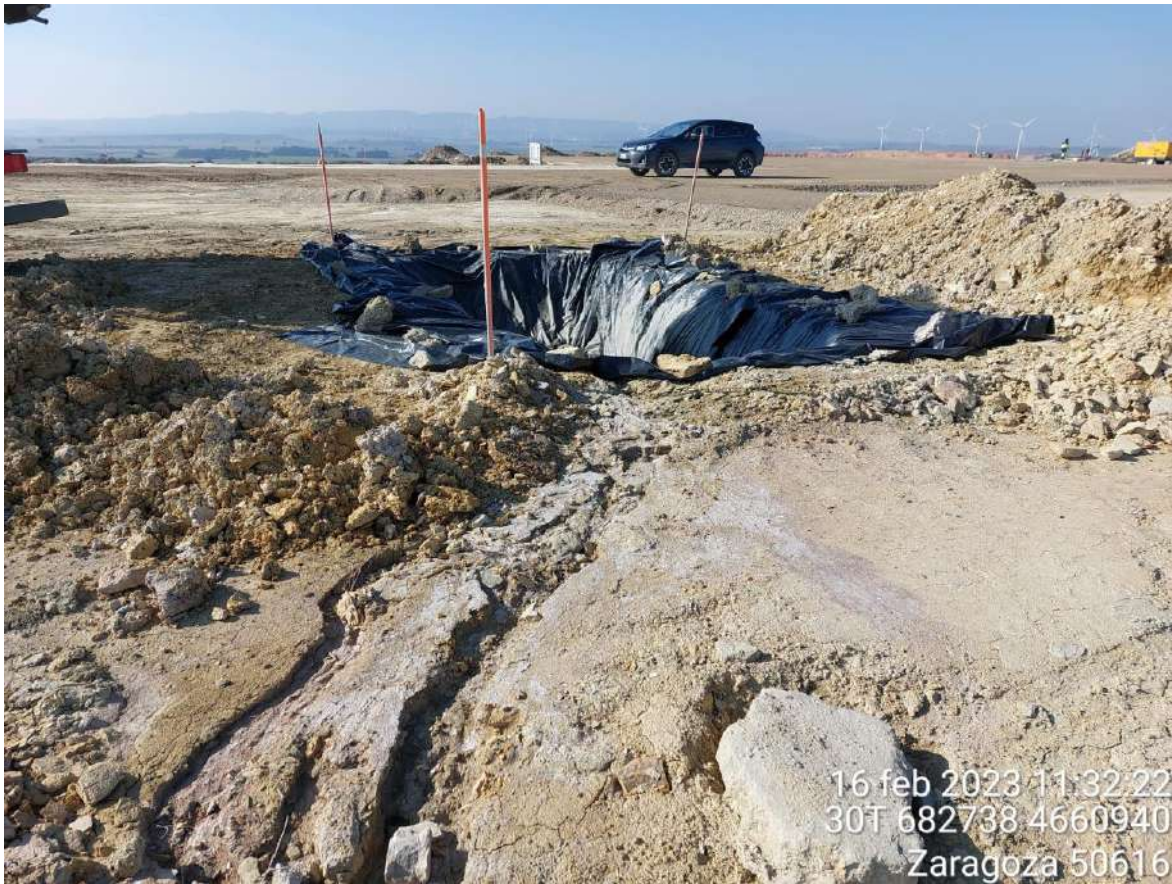
Imagen 4. Escorrentía de agua manchada con hormigón en el pozo de lavado de OBIII-02.

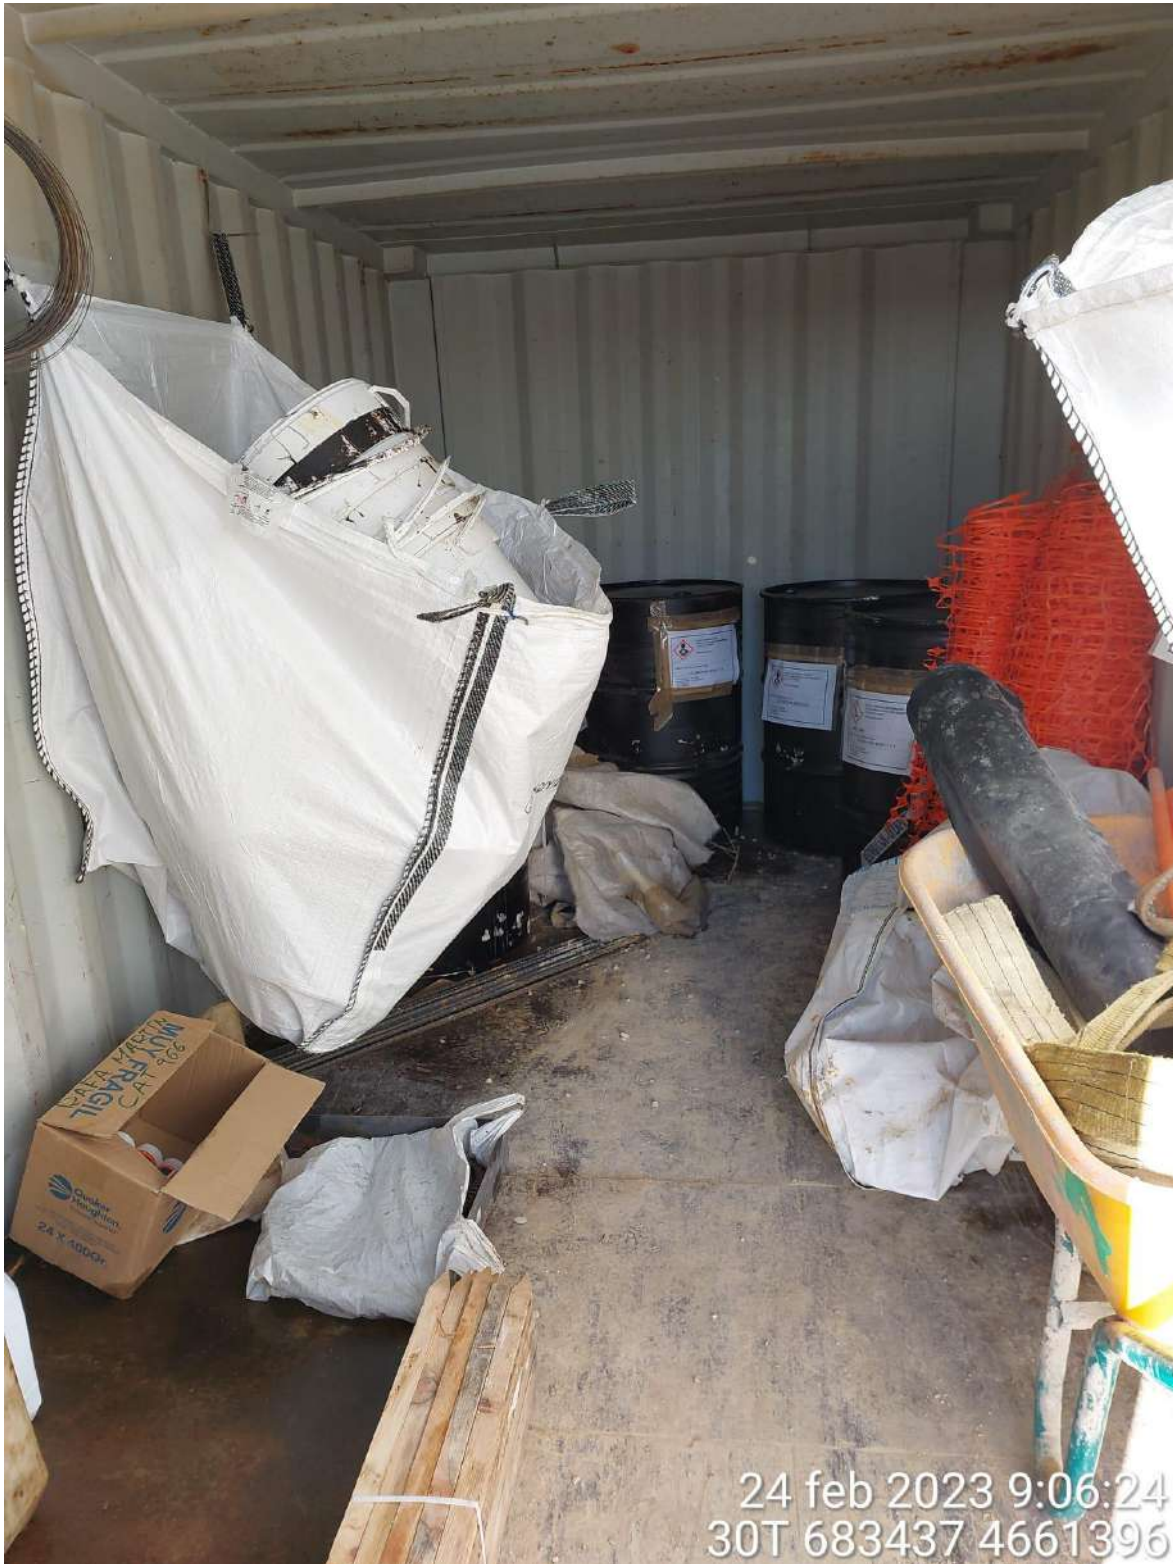
Imagen 4. Almacén de RP de Collosa en el momento de mi visita. Se deben tomar las medidas comentadas en el informe y en mi visita a Diego.
