**INSTALACIÓN FOTOVOLTAICA "ÉPILA 123" Y CONEXIÓN A RED 15 kV**  
**ÉPILA (ZARAGOZA)**  
**INFORME DE VIGILANCIA AMBIENTAL**

<b>Nombre de la instalación</b>	FV Épila 123
<b>Provincia de la instalación</b>	Zaragoza
<b>Nombre del titular</b>	Inversiones Renomosa, S.L.
<b>CIF del titular</b>	B99533820
<b>Nombre de la empresa de la vigilancia</b>	José Vicente Andrés Ros
<b>Tipo de EIA</b>	Simplificada
<b>Informe en Fase de</b>	Construcción
<b>Periodicidad del informe según DIA</b>	Mensual
<b>Año de seguimiento nº</b>	Año 1
<b>nº de informe y año de seguimiento</b>	Informe nº 2 del año 1
<b>Periodo que recoge el informe</b>	Agosto-septiembre 2023

Nº Expte. INAGA 500201/01B/2020/09286

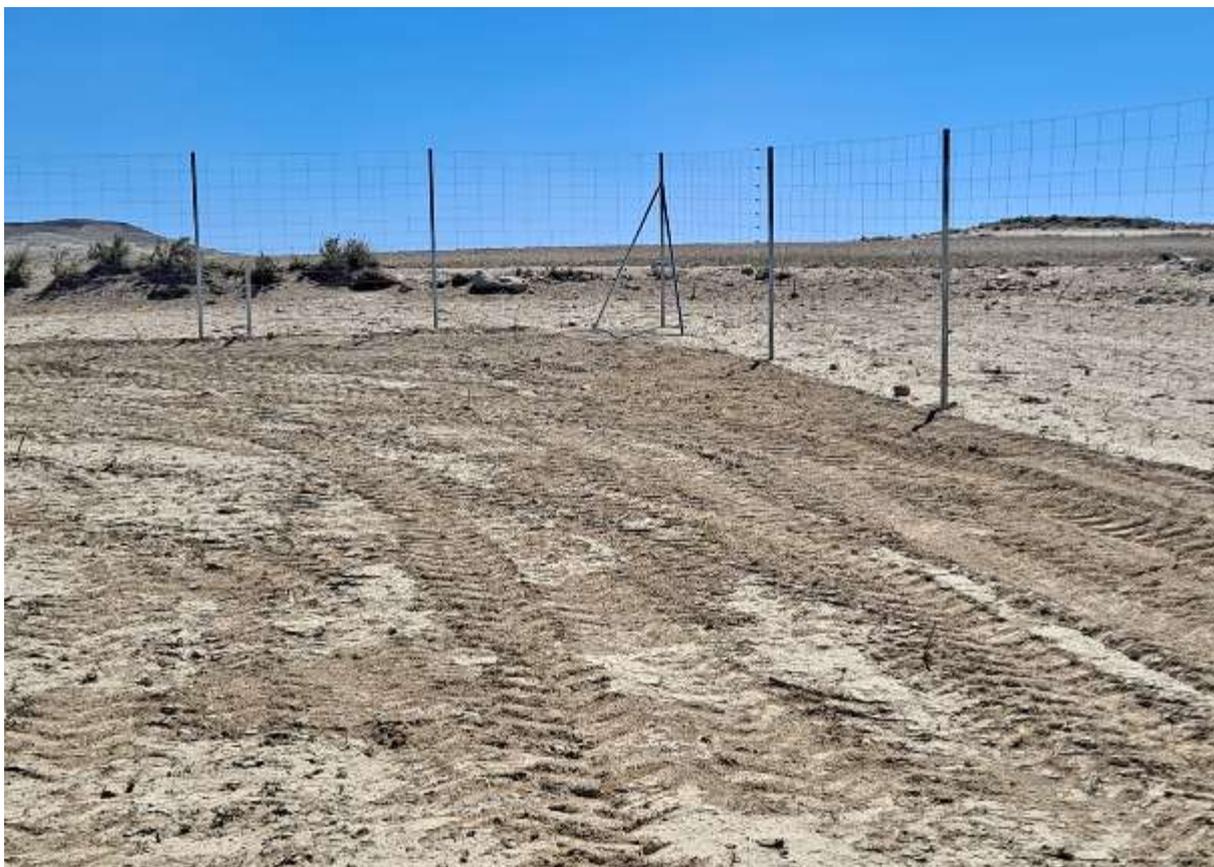
Figura 4.1. Zanjas cerradas en la planta “Épila 1”

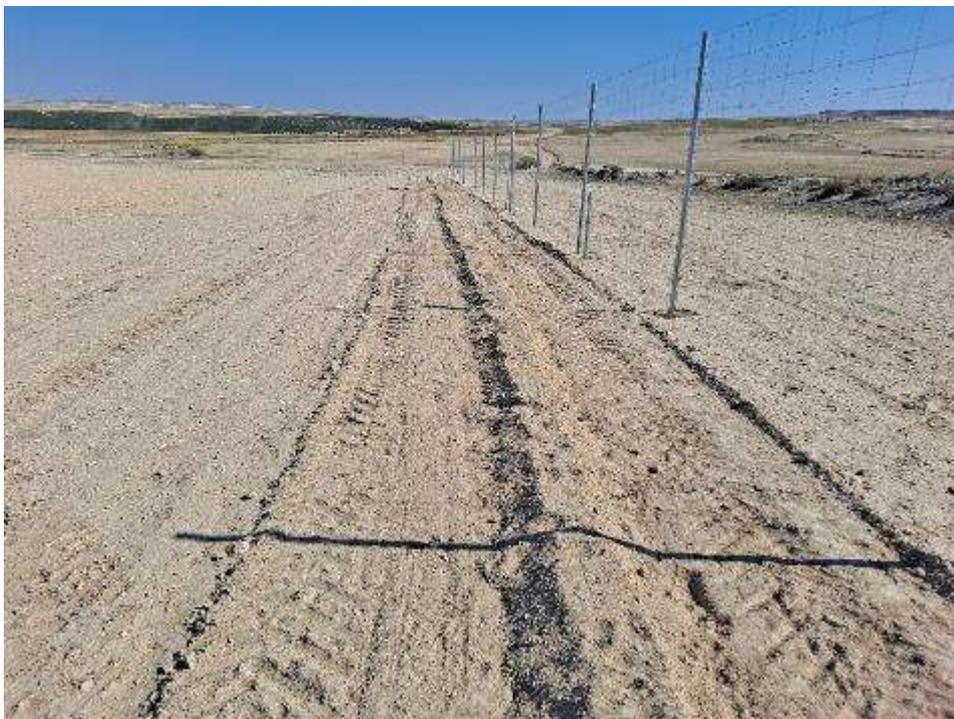
Figura 8.1. Zanja perimetral cerrada en la planta “Épila 1”

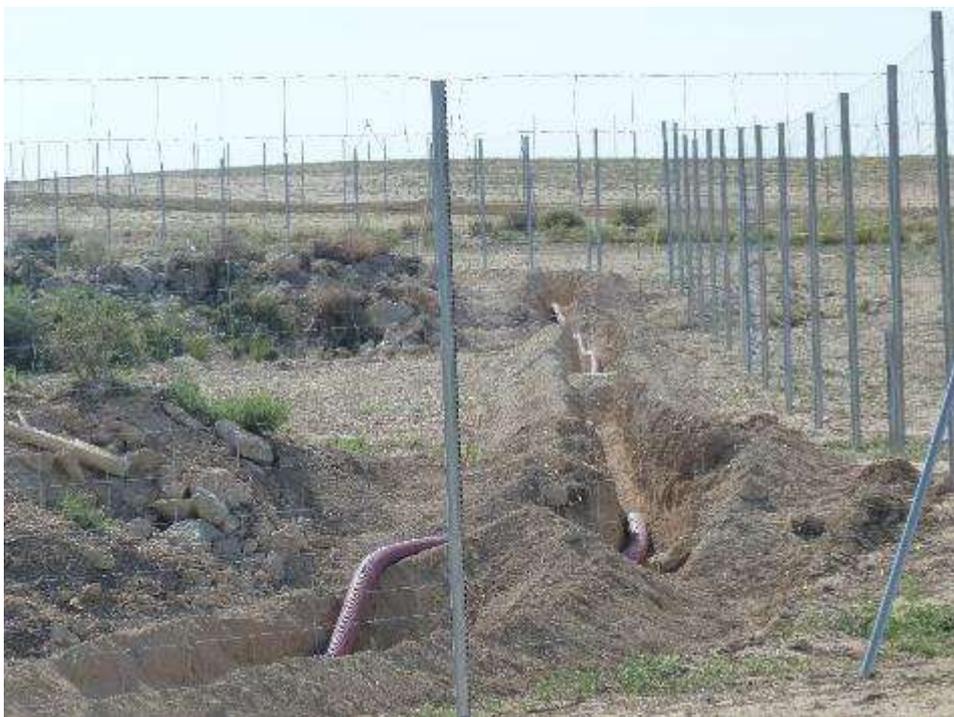
Figura 8.2. Zanja perimetral todavía abiertas en “Épila 2B”

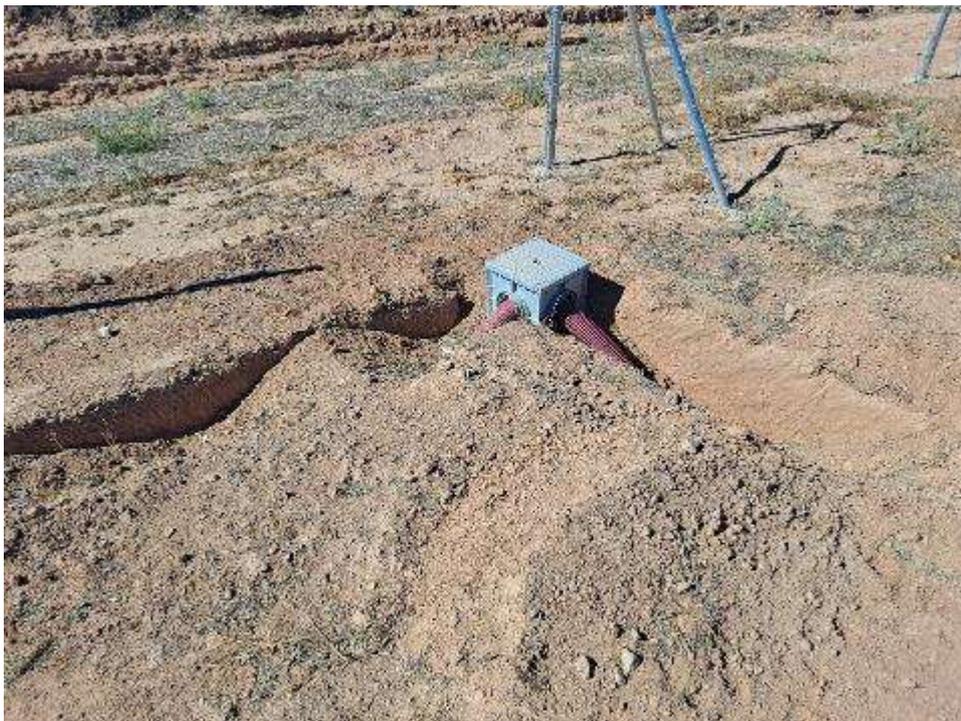
Figura 8.3. Arqueta en una esquina de “Épila 3” sin terminar

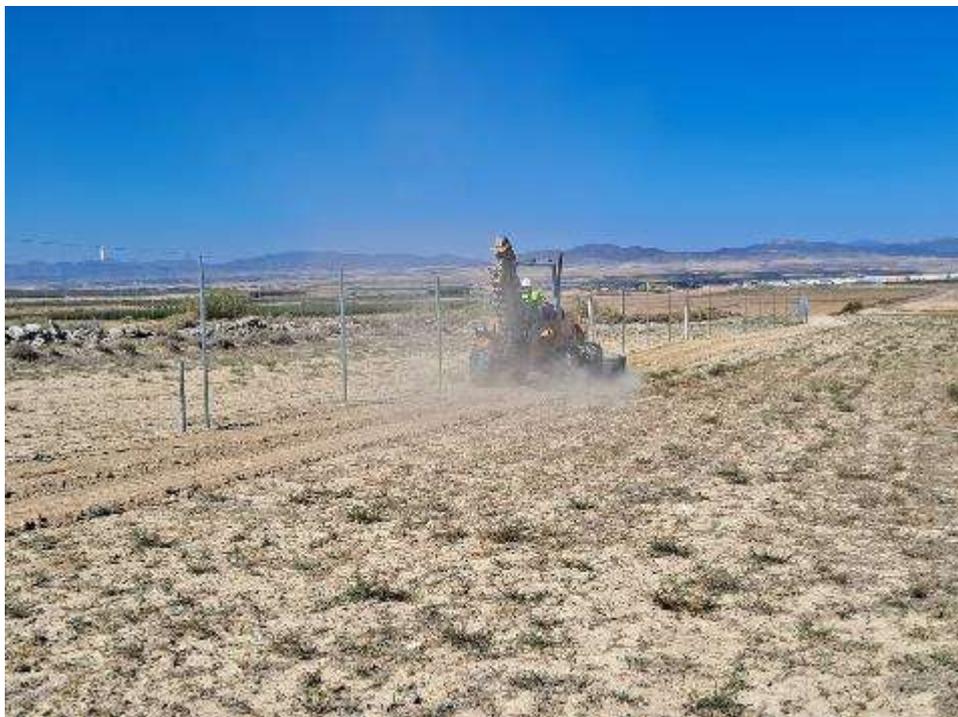
Figura 8.4. Acondicionamiento de la zanja perimetral en “Épila 2A”

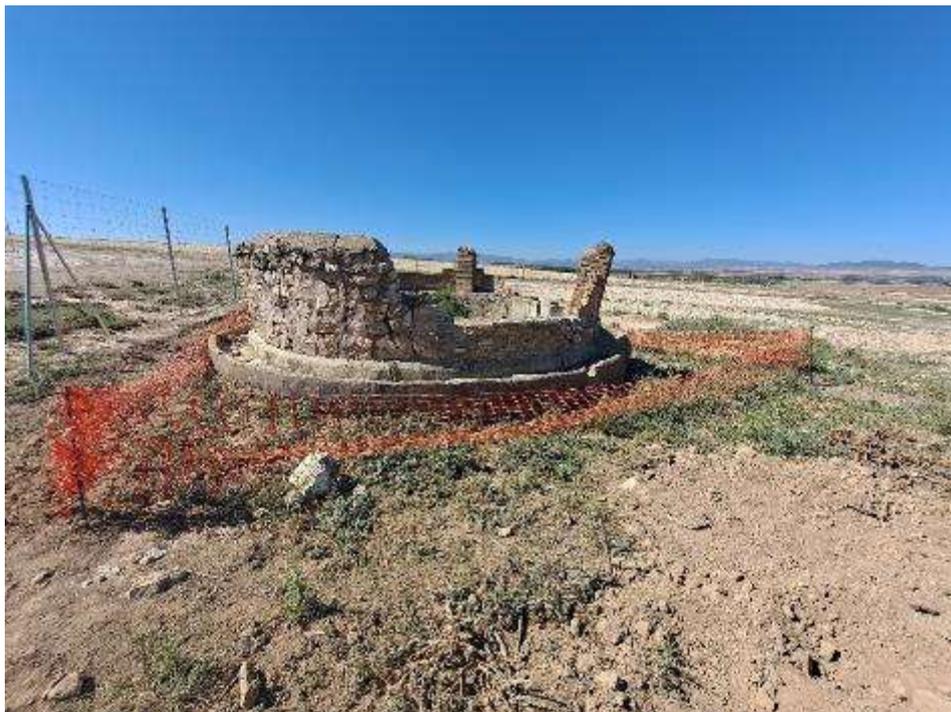
Maquinaria provista de extintores y revisiones al día	No aplica.	
<b>Siniestralidad de la fauna en viales</b>		
<b>Indicador</b>	<b>Observaciones</b>	<b>NC</b>
Cadáveres de animales en los viales	No se han identificado cadáveres de animales en los viales de acceso ni dentro del recinto vallado.	
<b>Medidas compensatorias para la fauna</b>		
<b>Indicador</b>	<b>Observaciones</b>	<b>NC</b>
Corredores de fauna	Se ha respetado un pasillo entre las plantas fotovoltaicas “Épila 2” y “Épila 3” de más de 50 m de anchura.	
<b>Afecciones sobre la fauna</b>		
<b>Indicador</b>	<b>Observaciones</b>	<b>NC</b>
Horario de realización de labores que supongan altos niveles sonoros	No aplica. Aún no se han comenzado con los trabajos de hinca en esta planta.	
<b>Afecciones sobre patrimonio etnográfico</b>		
<b>Indicador</b>	<b>Observaciones</b>	<b>NC</b>
Balizamiento de los bienes etnográficos	El balizamiento del pozo situado en “Épila 2B” se encuentra en buen estado.

Alteración o deterioro de los bienes etnográficos	No se ha observado deterioro del pozo.

Figura 8.5. Balizamiento del pozo situado dentro de “Épila 2B” en buen estado

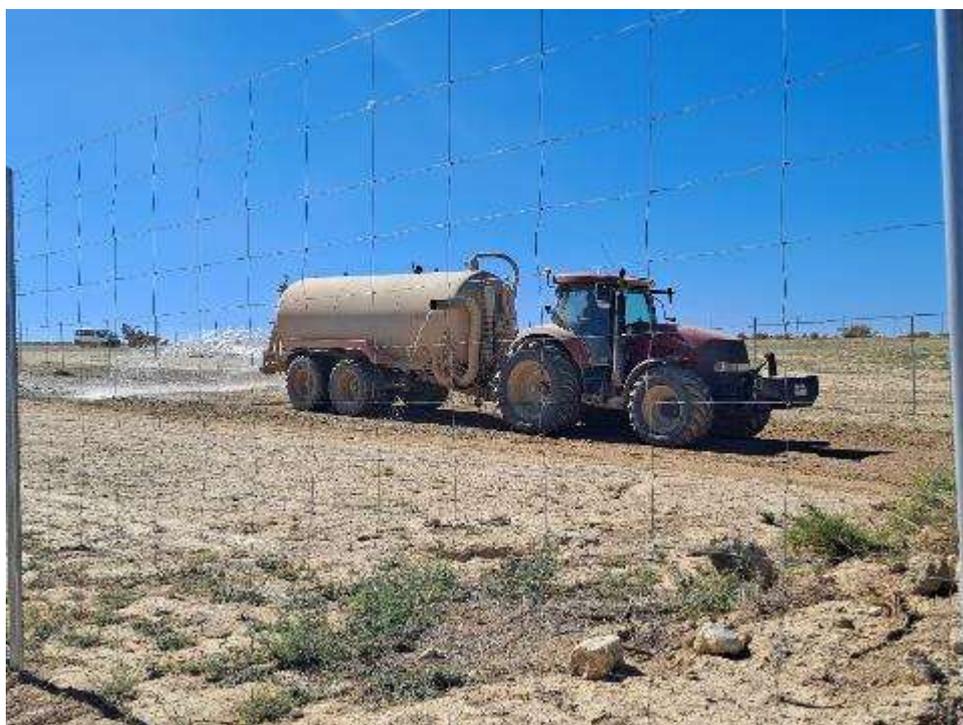
Figura 8.6. Riego del camino de acceso junto a plantas “Épila 2A y 2B”

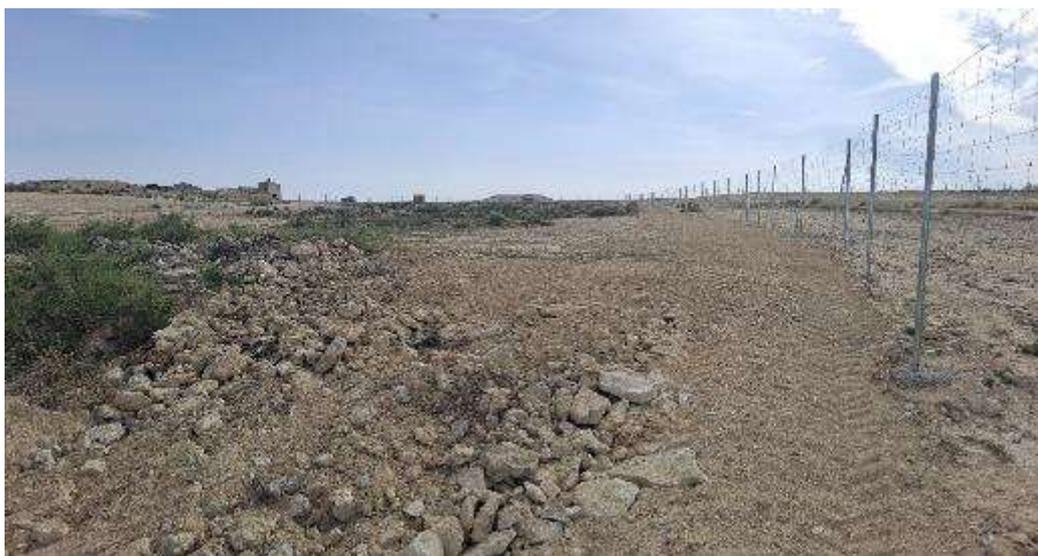
Figura 8.7. Zanja perimetral cerrada en “Épila 2B”

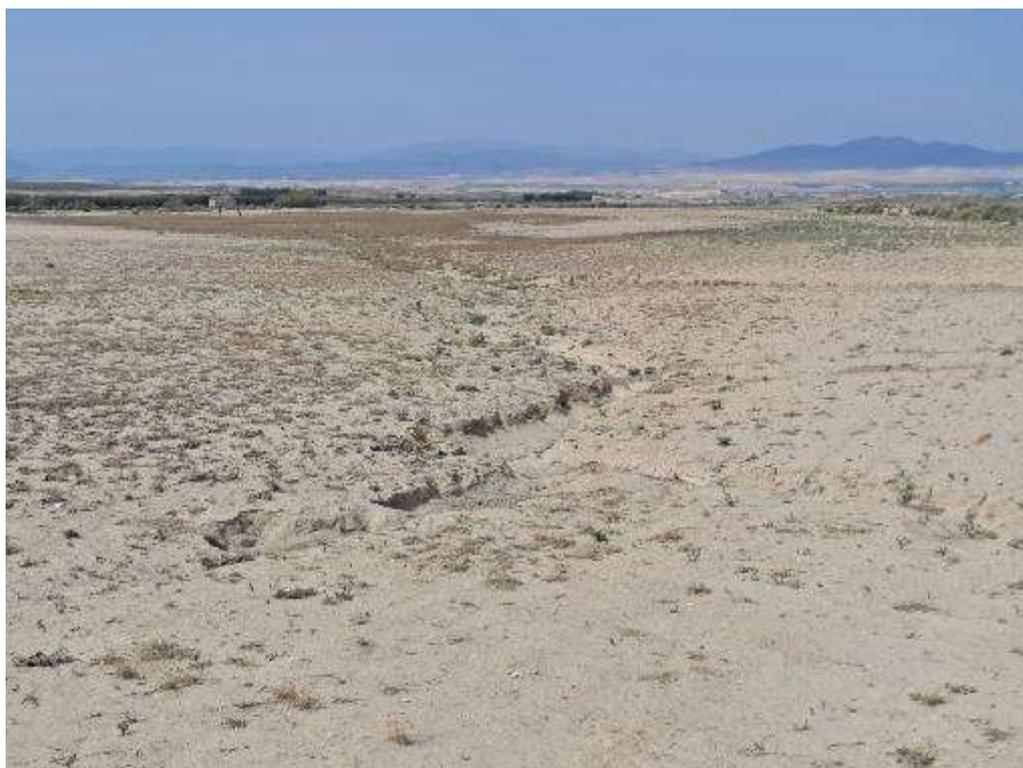
<b>Indicador</b>	<b>Observaciones</b>	<b>NC</b>
Encharcamientos dentro de la zona de proyecto	No se observan.	
Intercepción de zonas de circulación preferente de agua	Por la planta “Épila 3” se observa un pequeño cauce que erróneamente se había identificado como el barranco Val del Tomillar. Este cauce no consta en los registros de la CHE. El barranco Val del Tomillar discurre entre las plantas Épila 3” y “Épila 2”, por lo que no resulta afectado por la construcción de dichas plantas.	
<b>Contaminación de suelos y aguas</b>		
<b>Indicador</b>	<b>Observaciones</b>	<b>NC</b>
Evidencias de contaminación en las aguas o cauces cercanos	No se han observado.	
Evidencias de contaminación en los suelos	No se han observado.	
Protocolo en caso de vertido accidental	No se dispone de protocolo a seguir en caso de vertido accidental.	07
<b>Instalación y mantenimiento del vallado</b>		
<b>Indicador</b>	<b>Observaciones</b>	<b>NC</b>

Figura 8.8. Cauce del barranco Val del Tomillar situado entre las plantas “Épila 2” y “Épila 3”
