INFORME CUATRIMESTRAL EN FASE DE EXPLOTACIÓN DEL PARQUE SOLAR FOTOVOLTAICO “MONTESOL”

13 DE NOVIEMBRE DE 2023

Nombre de la instalación:	PFV MONTESOL
Provincia/s ubicación de la instalación:	TERUEL
Nombre del titular:	PLANTA SOLAR OPDE 6 S.L
CIF del titular:	B-71.333.959
Nombre de la empresa de vigilancia:	ÍBER SOSTENIBILIDAD Y DESARROLLO
Tipo de EIA:	ORDINARIA
Informe de FASE de:	EXPLOTACIÓN
Periodicidad del informe según DIA:	CUATRIMESTRAL
Año de seguimiento nº:	AÑO 3
Nº de informe y año de seguimiento:	INFORME Nº2, AÑO 3
Período que recoge el informe:	JULIO 2023 – OCTUBRE 2023

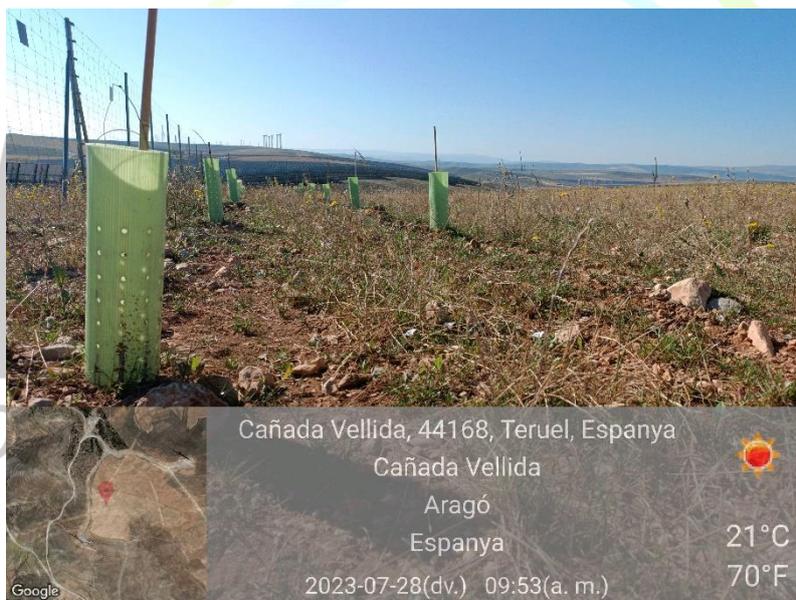
Ilustración 1. Pantalla vegetal en crecimiento

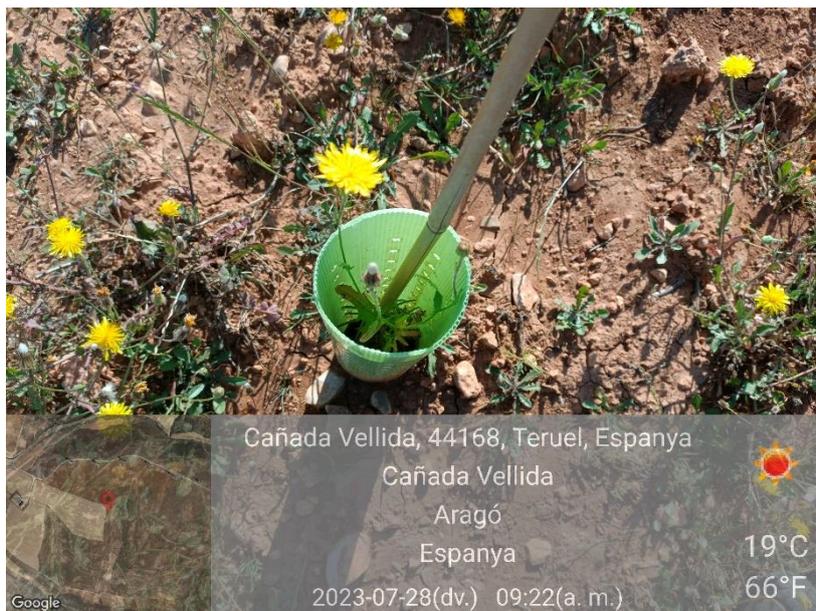
Ilustración 2. Buen estado de salud de los plantones

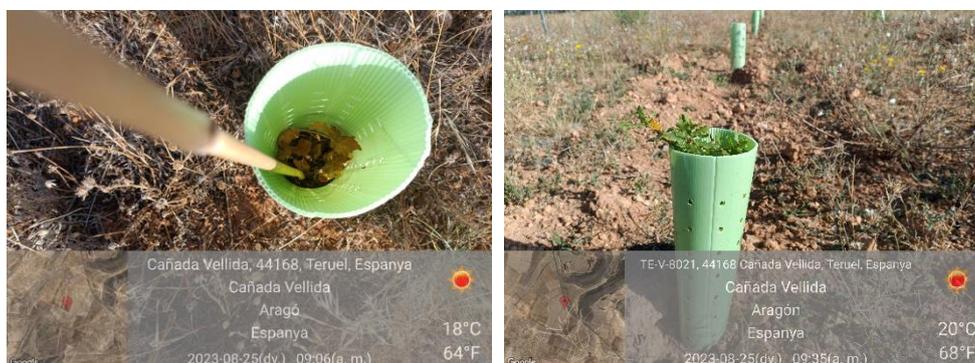
Actuación		Irregularidades en la vigilancia ambiental		Irregularidades en la vigilancia ambiental
		NO	sí	
	terraplén, desmonte o con pendiente del parque solar			alguna salvo la natural y breve del agua de lluvia.
Seguimiento de infraestructuras	Seguimiento del estado de mantenimiento del vallado, comprobación de la de una adecuada permeabilidad del vallado a fauna y de una correcta colocación de medidas anticolidión del vallado	X		Vallado en correcto estado. Pasos de fauna correctos en general. Presencia de excrementos de oveja en el interior de los vallados significativo del uso de los mismos. Señales anticolidión en general en correctamente ubicadas.
Paisaje	Control y seguimiento de la pantalla vegetal. Seguimiento del estado de salud de los plantones y control del porcentaje de supervivencia.	X		Campo 1, 2 y 3: aunque el estado general de la pantalla vegetal se considera bueno (buen grado de crecimiento y coloración verde), algunos tramos del vallado ya se han advertido con plantones secos y de coloración marrón, señal de un decaimiento del estado de salud de la planta. Desde OPDE, informan que ya tienen contrato con un agricultor de la zona para proceder con los riegos pero que prefieren esperar durante la semana del 28 de agosto para proceder o no con los riegos dada la previsión de lluvias para la zona. IBER está de acuerdo con la espera y recuerda que, a falta de lluvias en dicha semana, los riegos deberán proceder de forma obligatoria durante la semana del 4 de septiembre.

Ilustración 3. Variabilidad del estado de salud de los plantones

Ilustración 4. Erosión del suelo

Ilustración 5. ausencia pantalla vegetal

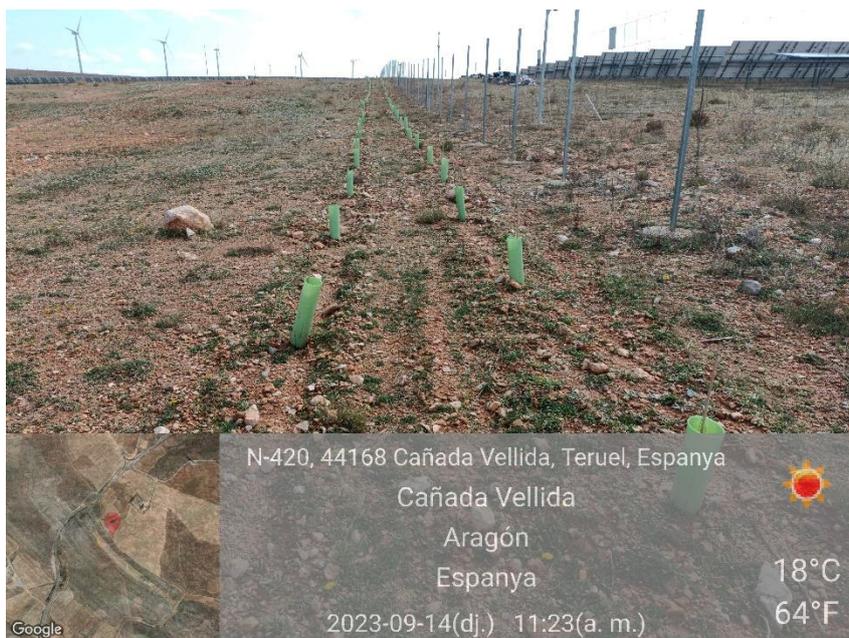
Ilustración 6. Seguimiento pantalla vegetal

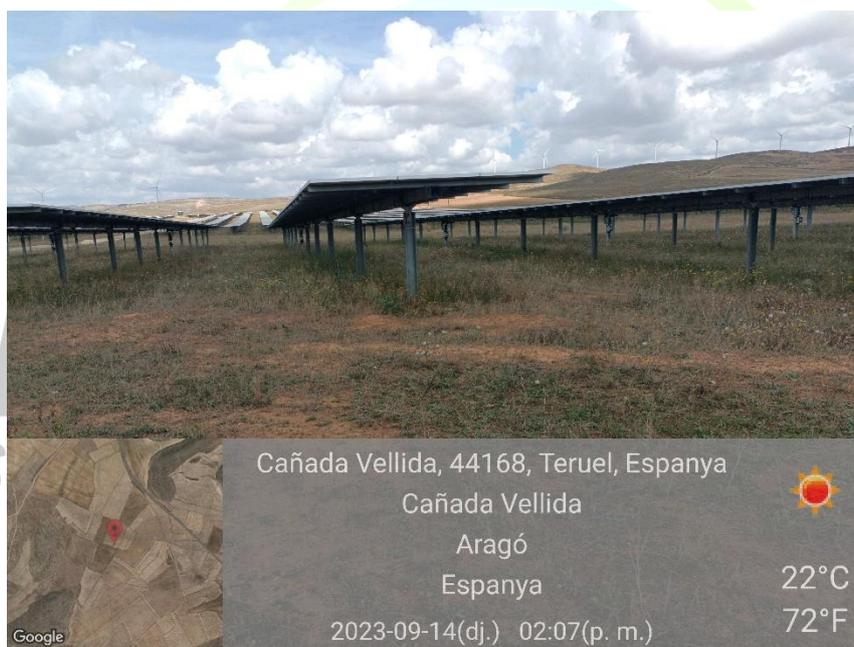
Ilustración 7. Vegetación natural bajo paneles

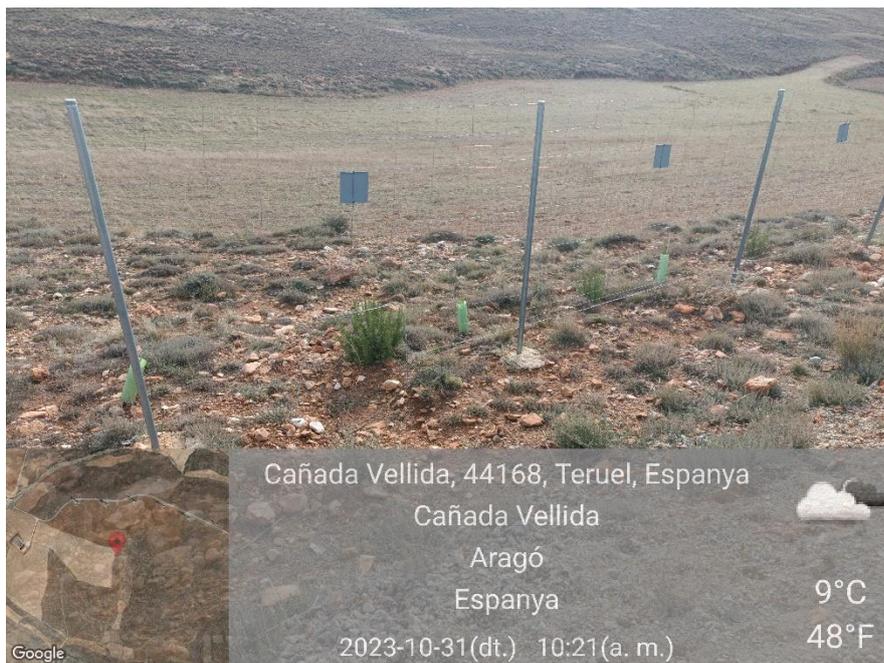
Ilustración 8. Pantalla vegetal con brotes antiguos (sin tubo protector) y nuevos (con tubo protector)

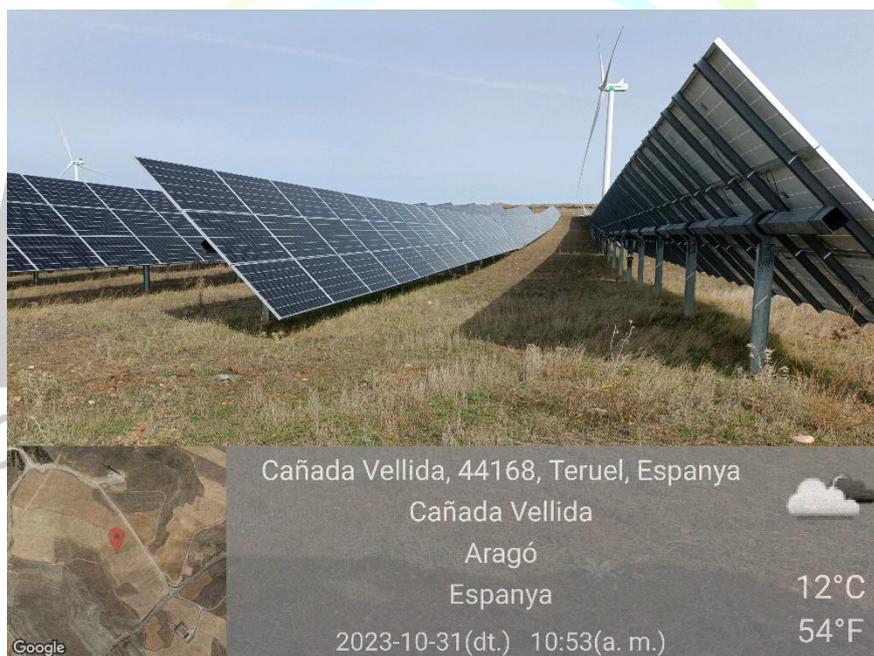
Ilustración 9. Vegetación natural entre placas
