# INFORME FIN DE OBRA

## VIGILANCIA AMBIENTAL PARQUE EÓLICO EL COTO

<b>Nombre de la instalación:</b>	Parque Eólico "El Coto"
<b>Provincia/s ubicación de la instalación:</b>	Zaragoza
<b>Nombre del titular:</b>	Energía Inagotable del Proyecto El Coto, S.L
<b>CIF del titular:</b>	B99451874
<b>Tipo de EIA:</b>	Ordinaria
<b>Informe de FASE de:</b>	CONSTRUCCIÓN
<b>Periodicidad del informe según DIA:</b>	Cuatrimestral
<b>Año de seguimiento nº:</b>	AÑO 1
<b>Nº de informe y año de seguimiento</b>	INFORME nº3 del AÑO 1
<b>Período que recoge el informe</b>	ABRIL 2023 – AGOSTO 2023

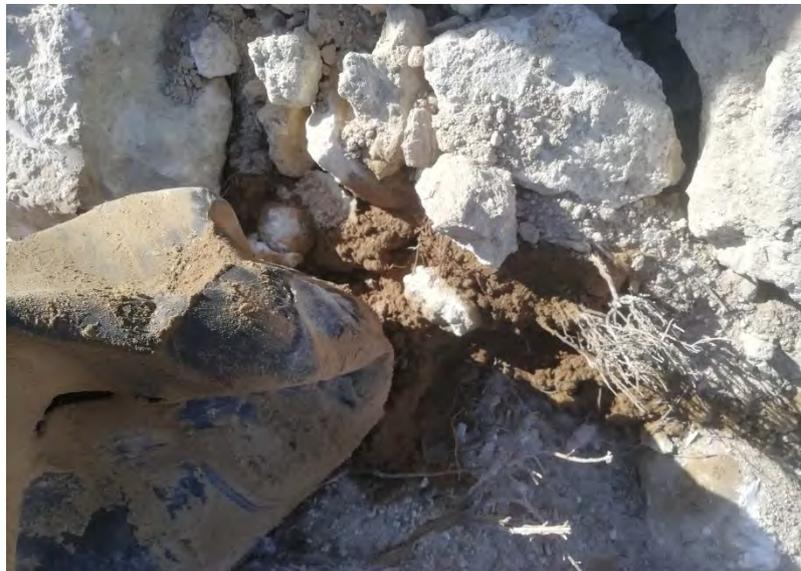
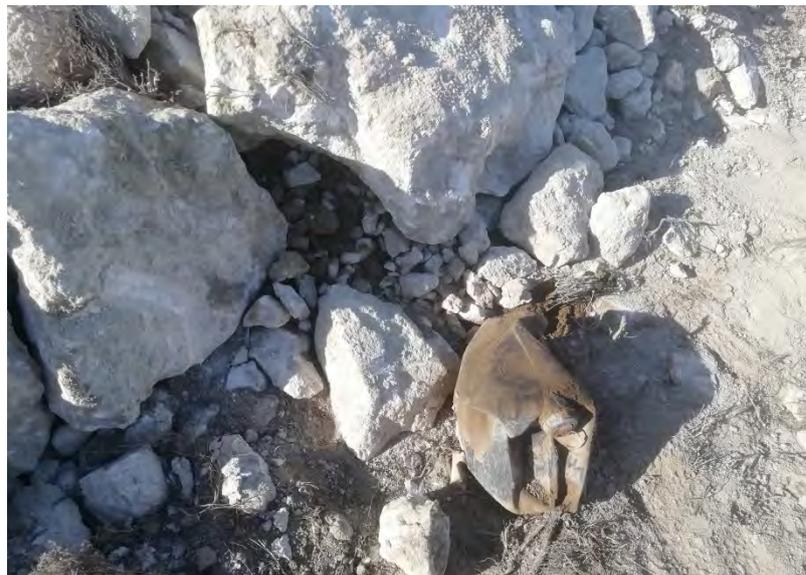
Escollera SET

*Figura 1: Mancha de líquido contaminante en la escollera al lado de la SET.*

*Figura 2: Mancha de líquido contaminante en la escollera al lado de la SET.*

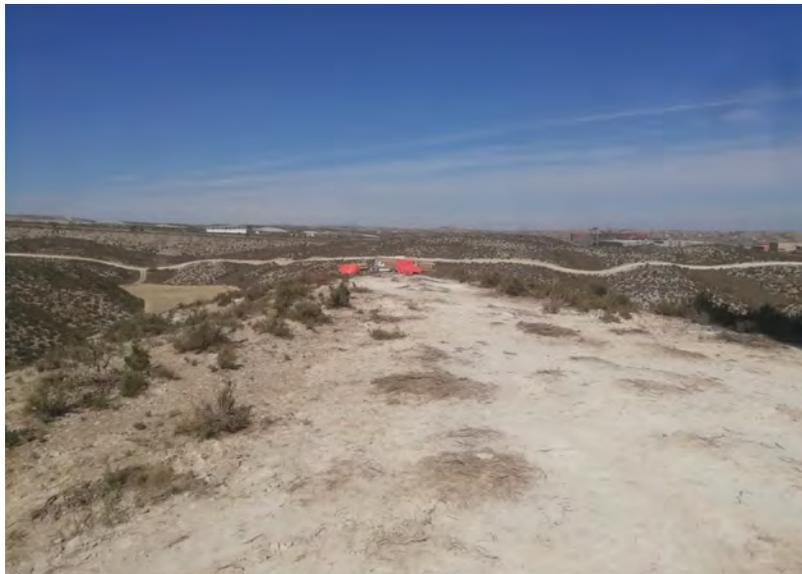
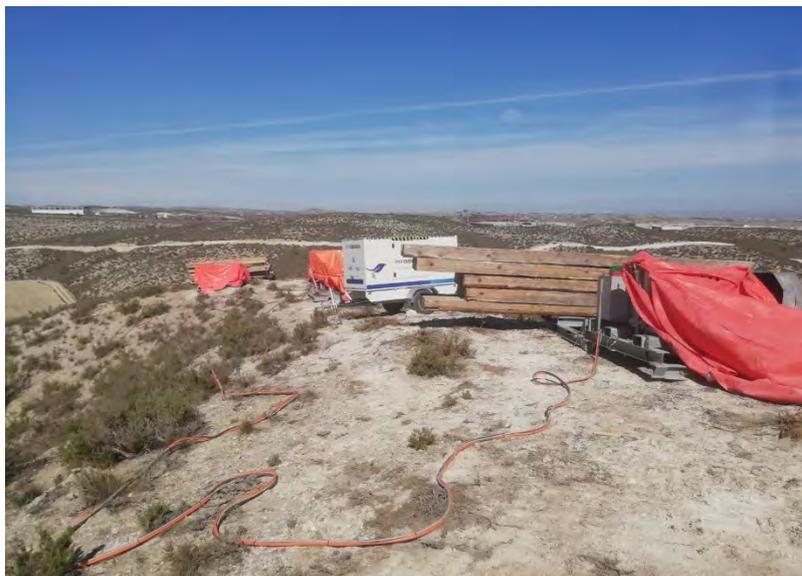
Posición 05

*Figura 1: Afeción posición 05.*

*Figura 2: Afeción posición 05.*

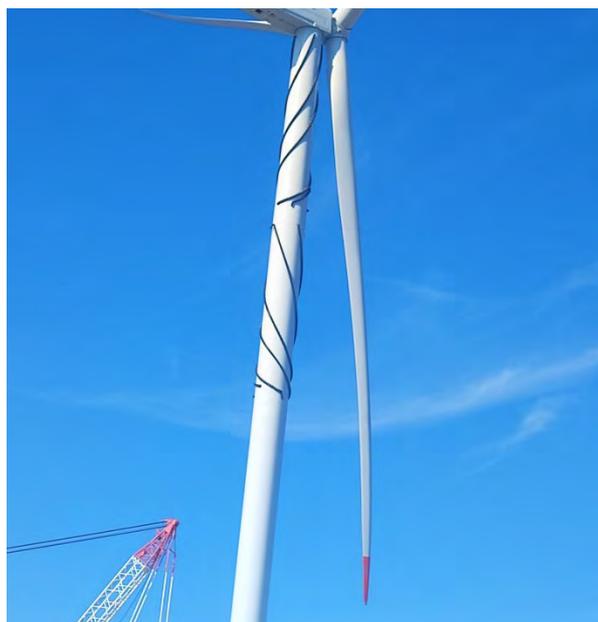
*Figura 2: Pintado palas aerogenerador COT-05.*

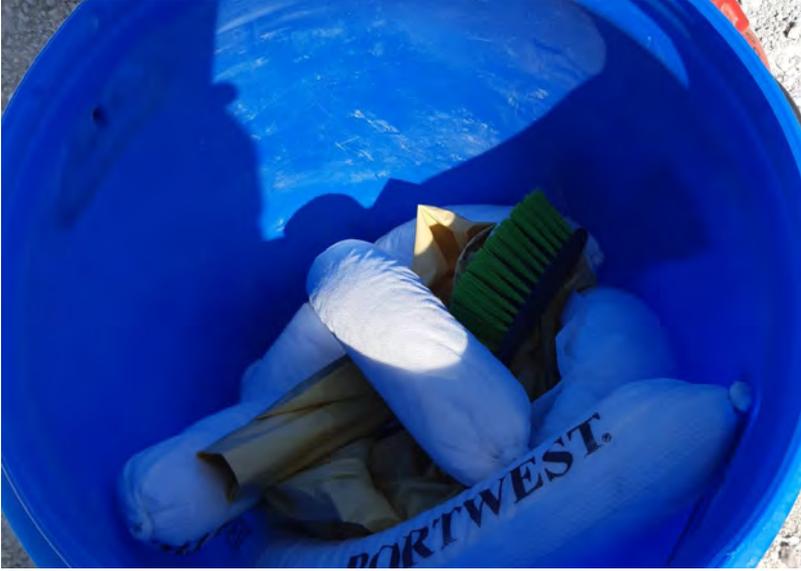
**PUNTOS DE CONTROL:**  
Plataforma COT-05

*Figura 1: Kit antiderrames en plataforma de la posición 5.*

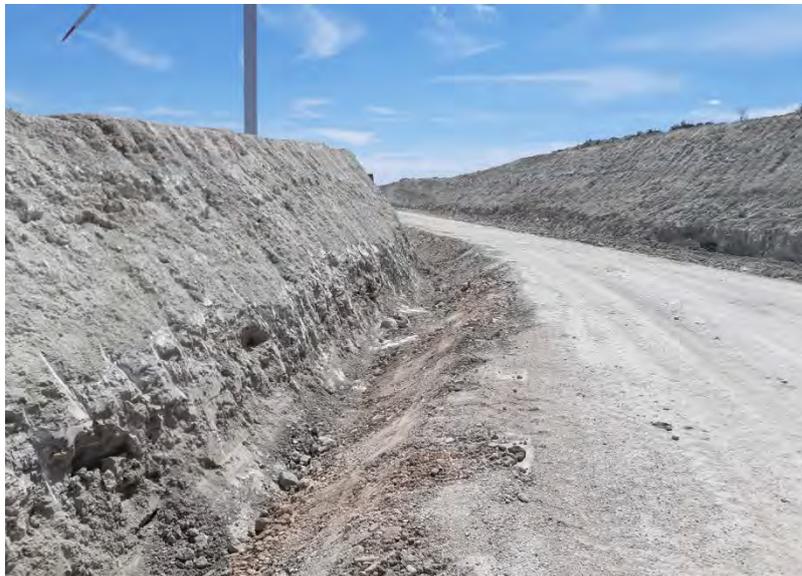
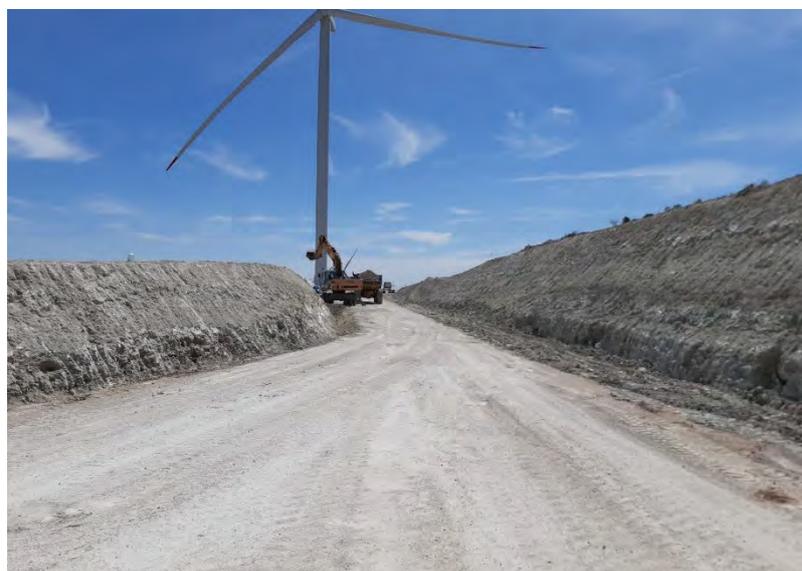
Viales

*Figura 1: Zona de cuneta.*

*Figura 2: Construcción de cuneta.*

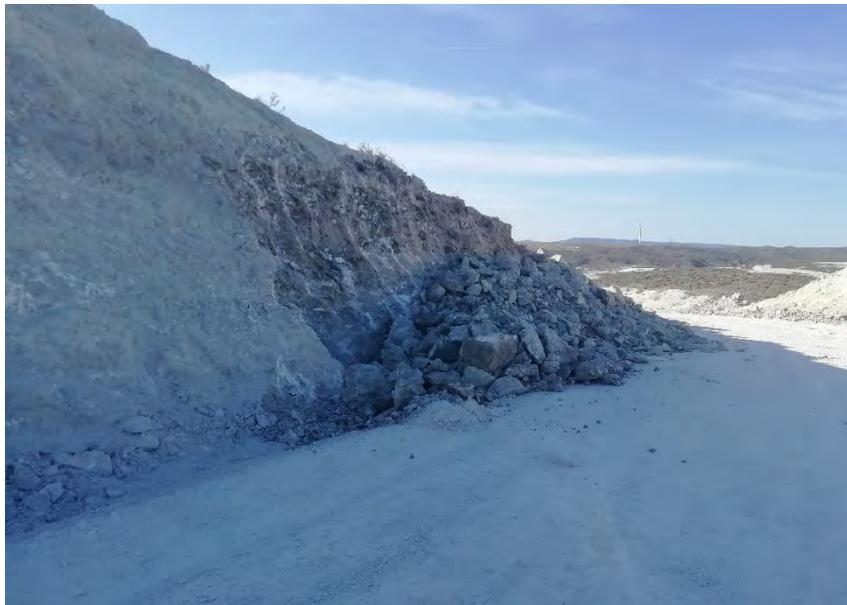
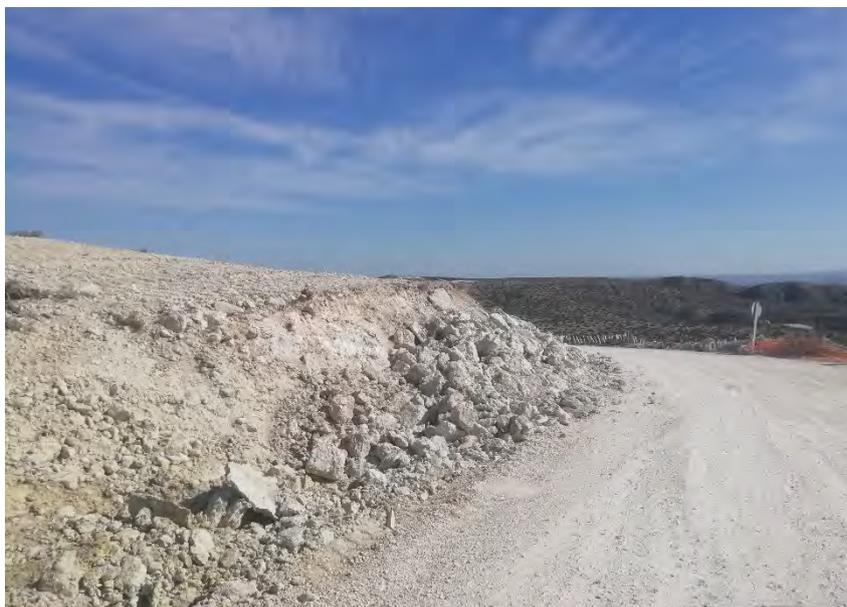
Cunetas red de drenaje

*Figura 1: Excedentes de tierra y piedras procedentes de la construcción de cunetas.*

*Figura 2: Excedentes de tierra y piedras procedentes de la construcción de cunetas.*

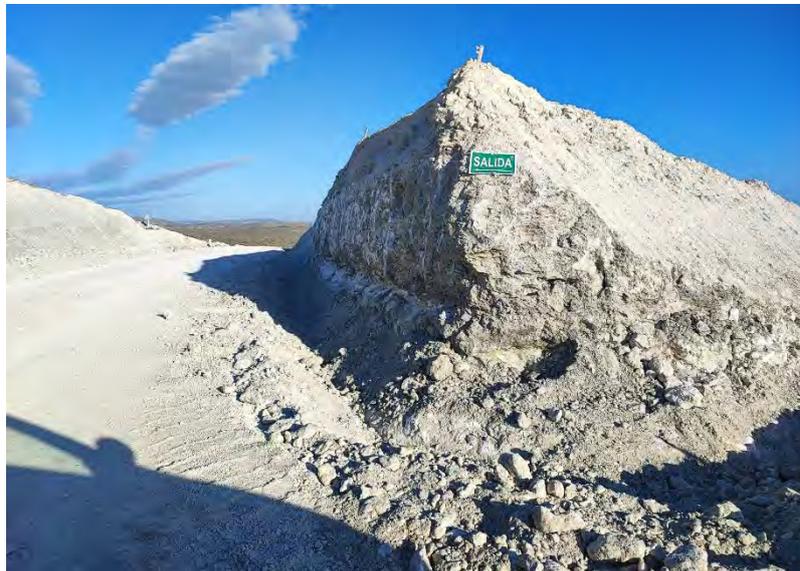
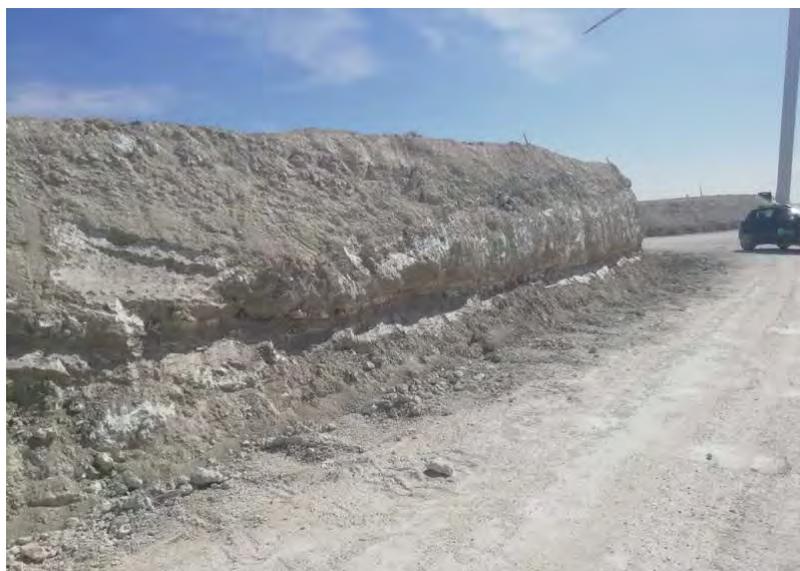
Vial hacia posición 01

*Figura 1: Talud de nueva generación producido por la obra.*

*Figura 2: Talud de nueva generación producido por la obra.*

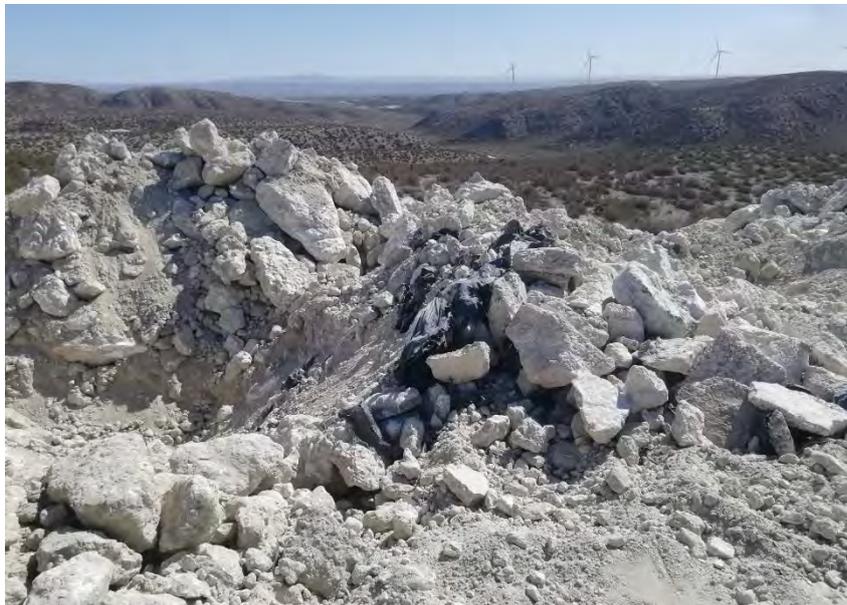
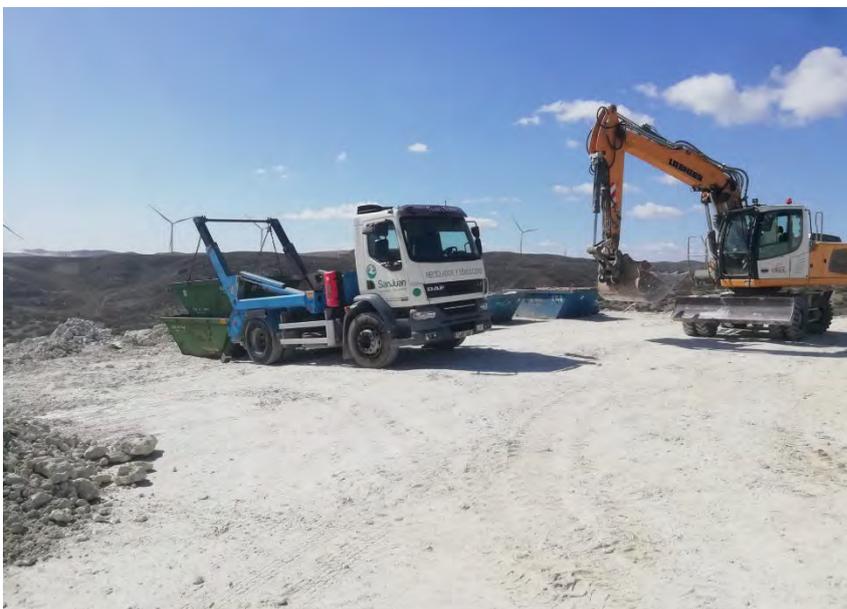
Zona detrás de las casetas de Eiffage

*Figura 1: Restos de hormigón en la zona de lavado de cubas.*

*Figura 2: Gestor de residuos realizando la retirada de restos de hormigón.*

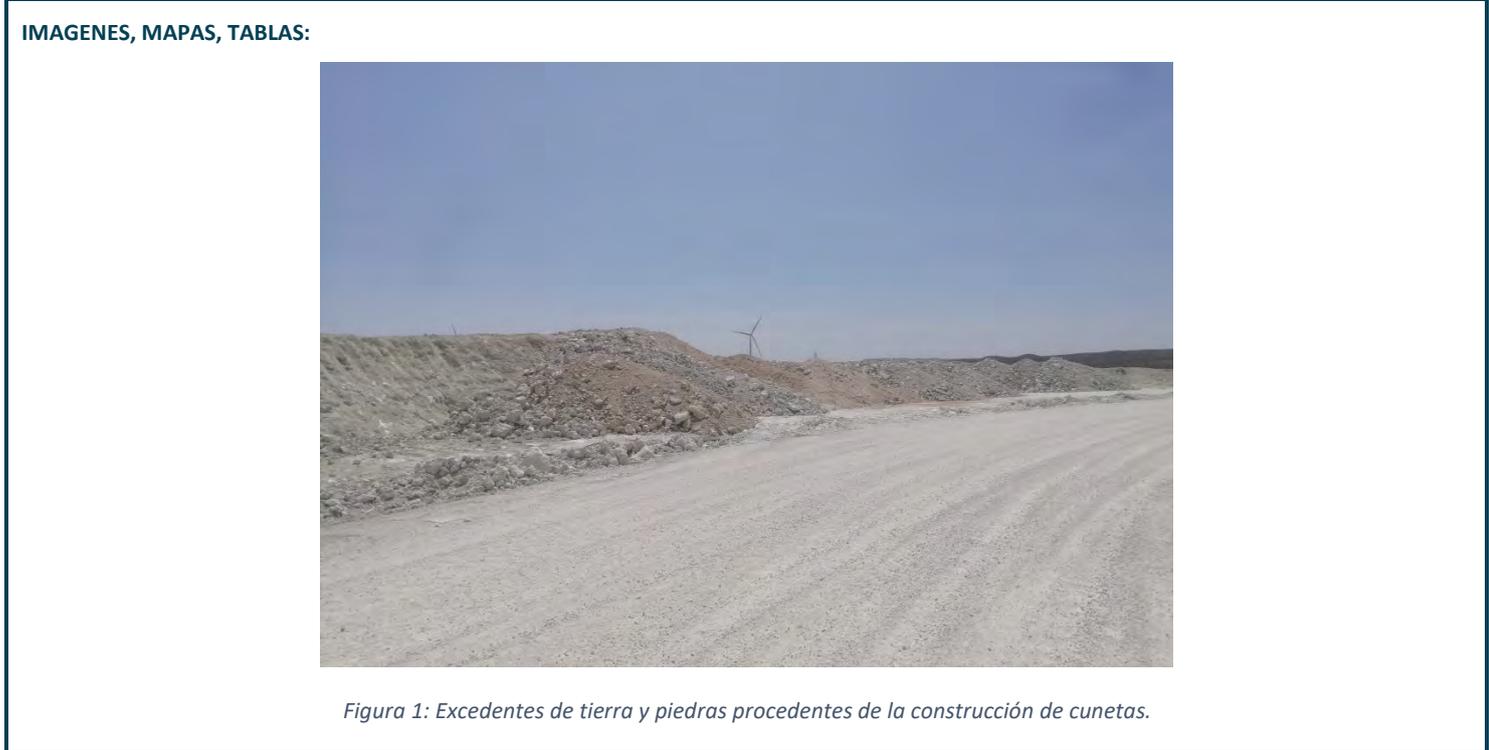
**PUNTOS DE CONTROL:**  
Cunetas red de drenaje

- Tal y como se expuso en visitas anteriores, se están utilizando zonas auxiliares de la obra para el acopio de la tierra excedente procedente de la construcción de las cunetas del proyecto.
- Esto favorecerá la restauración de la zona devolviendo al terreno su orografía original.

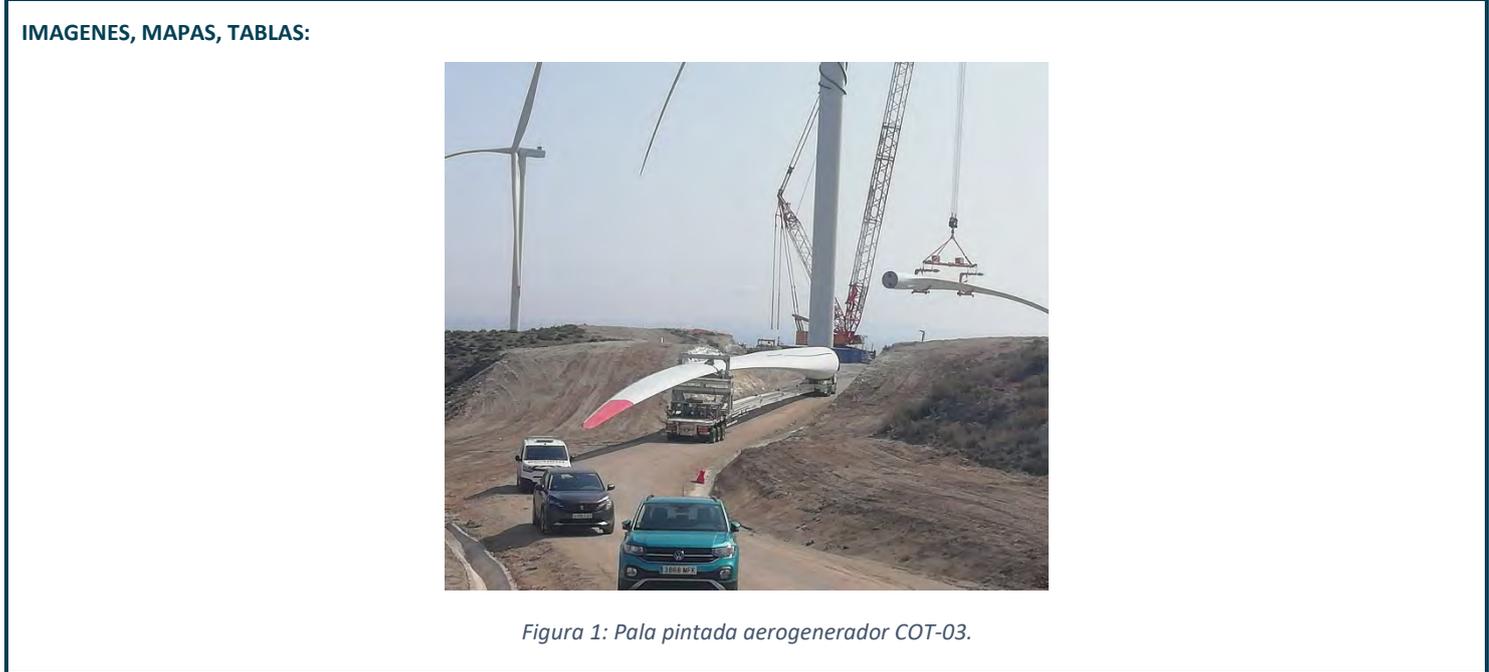
**PUNTOS DE CONTROL:**  
Aerogenerador COT-03

- Se ha llevado a cabo el montaje del aerogenerador COT-03.
- Se ha comprobado que se han instalado las palas con el correspondiente pintado para mejorar su visibilidad para las aves y disminuir así las colisiones.
- Con este se ha comprobado que se han instalado las palas en todas las posiciones.

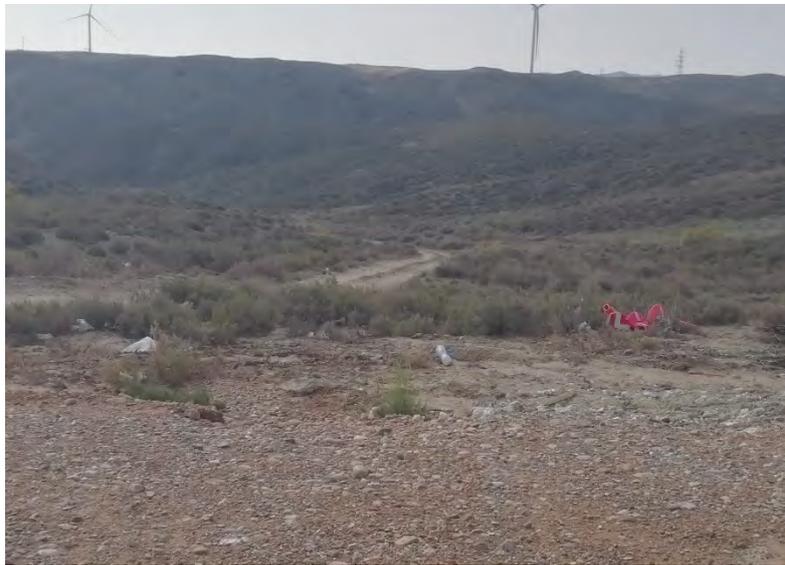
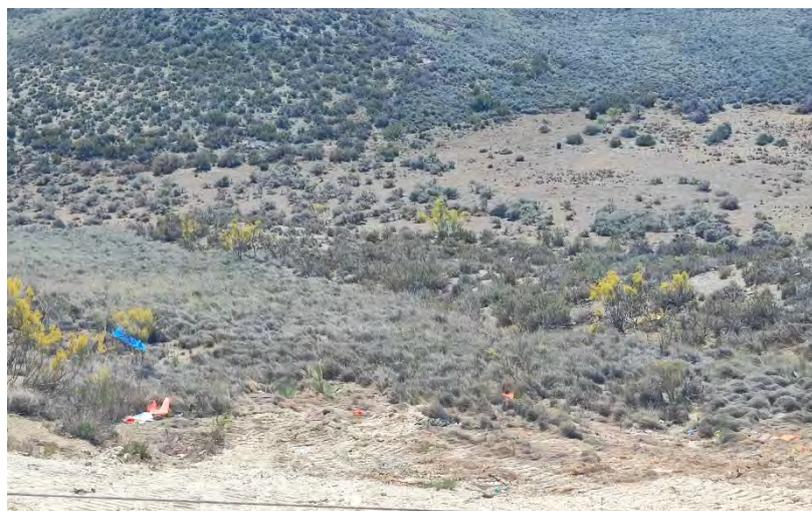
Zonas de trabajo

*Figura 1: Residuos de cartones y plásticos dispersos cerca de los lugares de trabajo.*

*Figura 2: Residuos de cartones y plásticos dispersos cerca de los lugares de trabajo.*

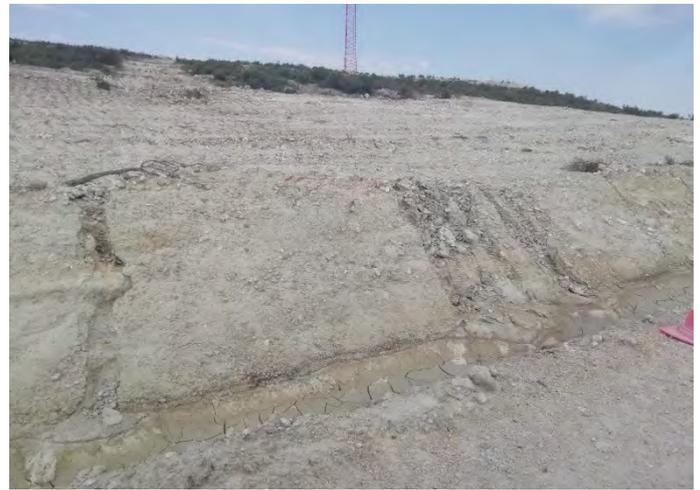
*Figura 2: Erosión en talud.*

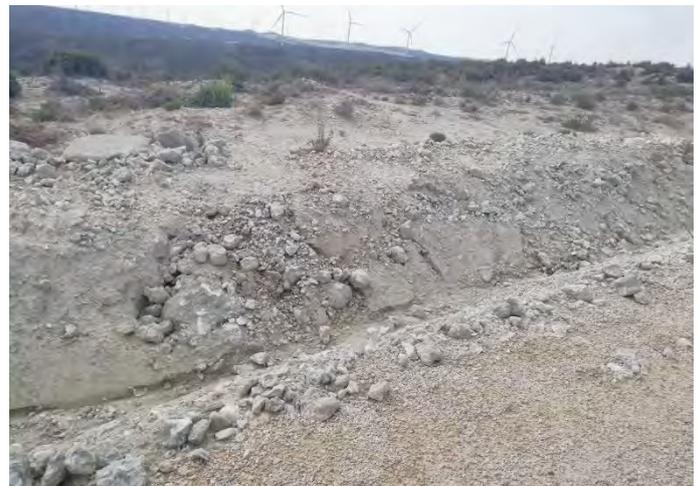
*Figura 4: Erosión en cuneta.*

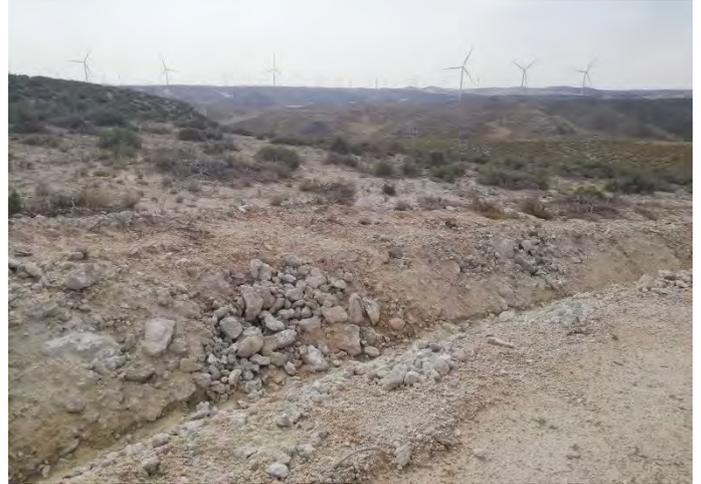
*Figura 6: Erosión en cuneta.*

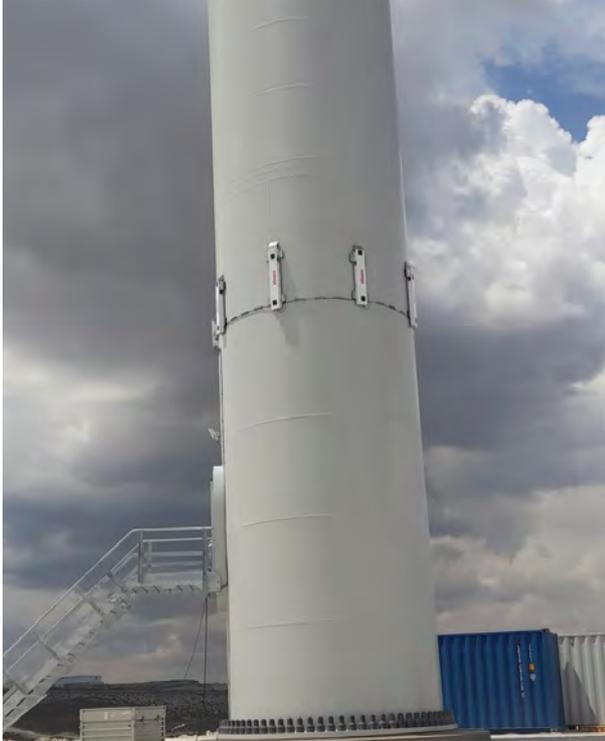
**PUNTOS DE CONTROL:**  
Aerogeneradores COT-01 y COT-05

*Figura 1: Instalación dispositivo bioseco en COT-01.*

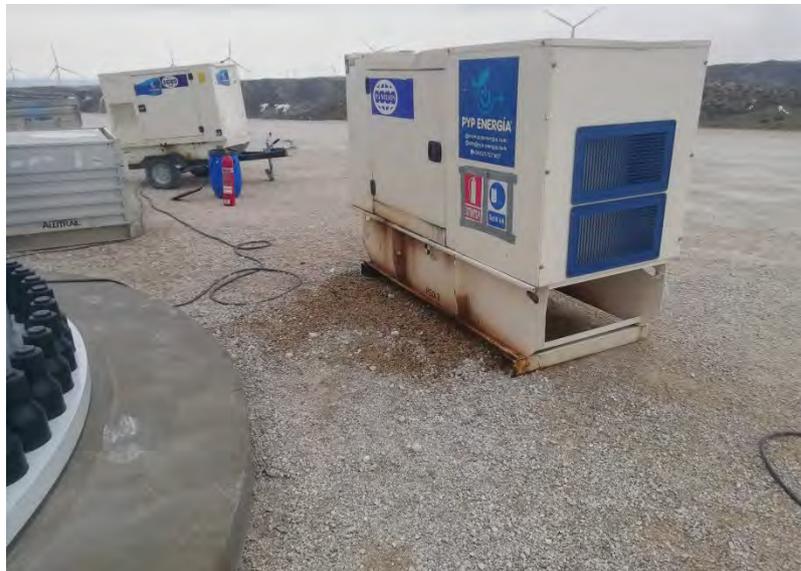
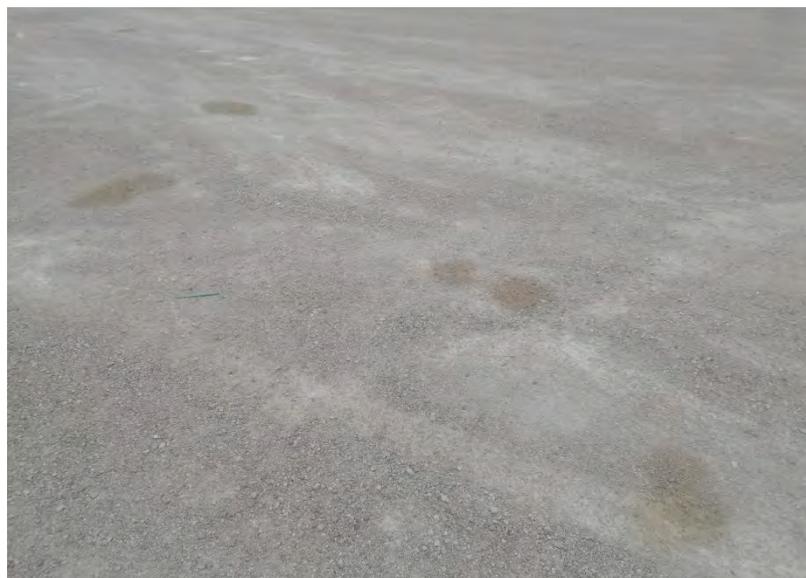
**PUNTOS DE CONTROL:**  
Plataformas

*Figura 1: Mancha de líquido contaminante en plataforma de COT-03.*

*Figura 2: Mancha de líquido contaminante en plataforma de COT-03.*

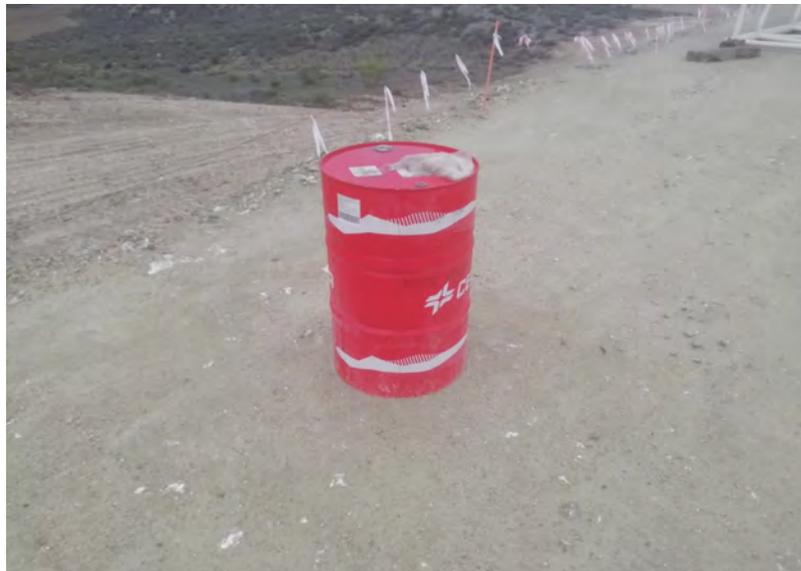
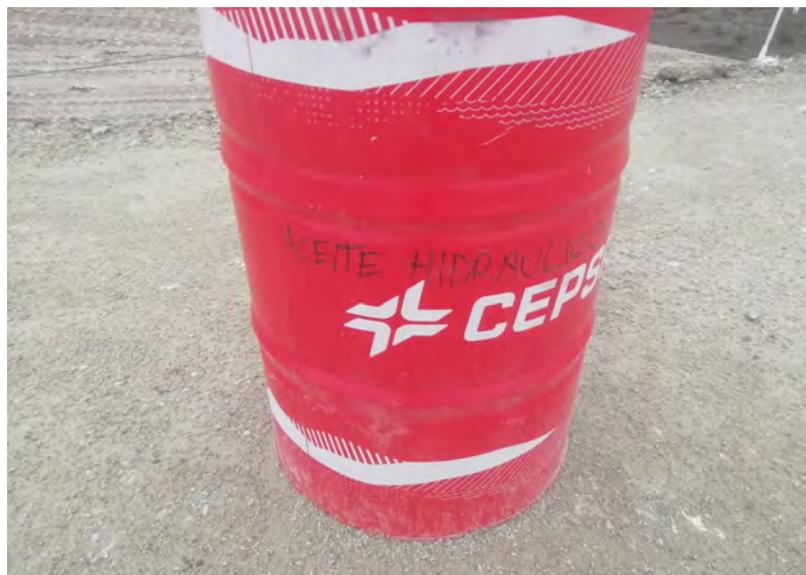
**PUNTOS DE CONTROL:**  
Plataformas

*Figura 1: Bidón de líquido contaminante a la intemperie.*

*Figura 2: Bidón de líquido contaminante sin etiquetar.*

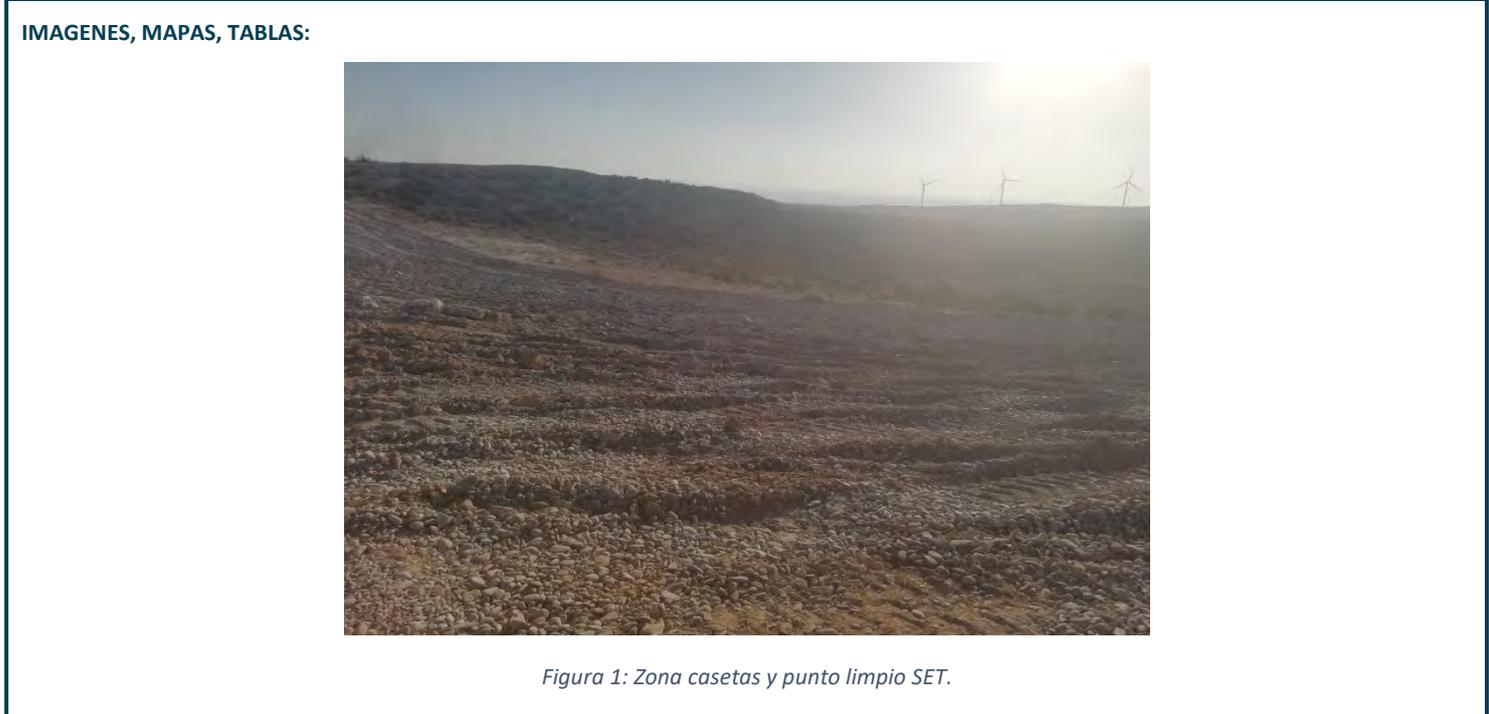
**PUNTOS DE CONTROL:**  
Zona casetas y punto limpio SET

- En visitas anteriores se solicitó que se restaurara la zona de casetas de la SET debido a que se había realizado una compactación del suelo por el paso de vehículos y maquinaria.
- Se ha comprobado que se ha realizado correctamente dicha descompactación.
- En octubre se ha de realizar la hidrosiembra incluyendo esta zona de casetas para así favorecer la restauración y revegetación de la zona, devolviéndola a su estado original.
