INFORME MENSUAL

VIGILANCIA AMBIENTAL PARQUE EÓLICO EL CAMPILLO

Nombre de la instalación:	PE El Campillo
Provincia/s ubicación de la instalación:	Zaragoza
Nombre del titular:	Energías Renovables Redux, S.L.
CIF del titular:	B-88007687
Nombre de la empresa de vigilancia:	Athmos Sostenibilidad SL
Tipo de EIA:	Ordinaria
Informe de FASE de:	CONSTRUCCIÓN
Periodicidad del informe según DIA:	Mensual
Año de seguimiento nº:	AÑO 1
Nº de informe y año de seguimiento:	INFORME nº3 del AÑO 1
Periodo que recoge el informe:	Junio 2023

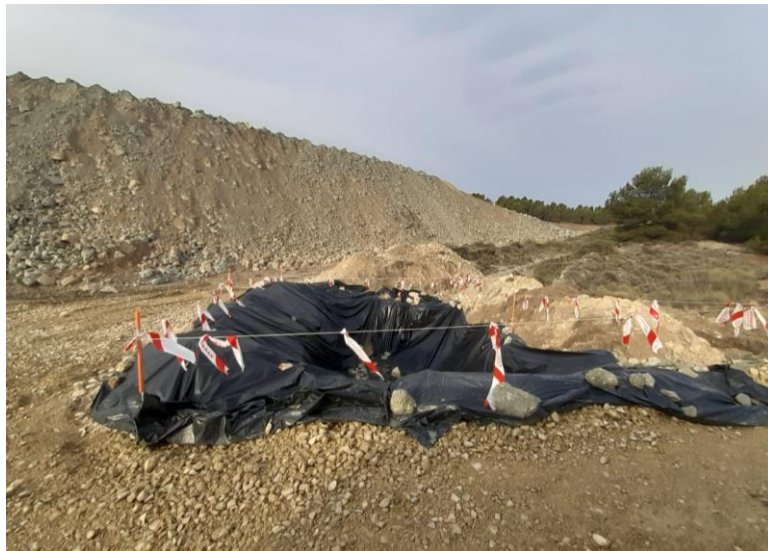
Figura 1: Zona de Lavado de cubas con impermeabilización en acceso a CAM-01.

- Han comenzado los trabajos de hormigonado en el proyecto con el hormigón de limpieza en CAM-02.
- Se ha comprobado que se dispone de cubiertas impermeables debajo de las bombas.
- Se ha comprobado que la zona de lavado de cubas está correctamente impermeabilizada, señalizada y usada.

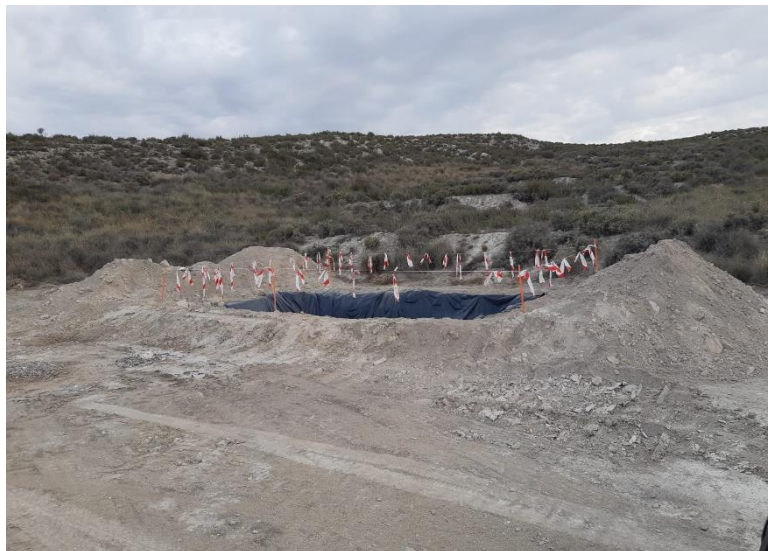
Figura 2: Zona de Lavado de cubas con impermeabilización en acceso a CAM-02.

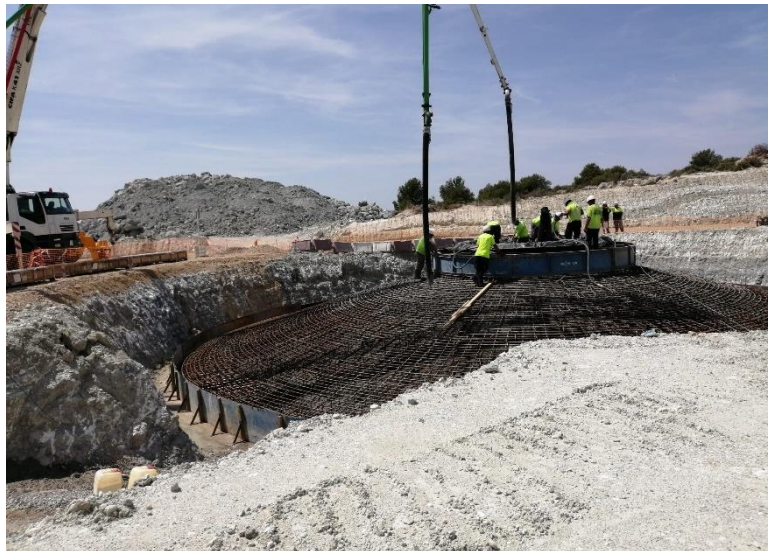
Figura 1: Hormigón de CAM-03.

- Han comenzado los trabajos de hormigonado en el proyecto con el hormigón en CAM-03.
- Se ha comprobado que se dispone de cubiertas impermeables debajo de las bombas.
- Se ha comprobado que la zona de lavado de cubas está correctamente impermeabilizada, señalizada y usada.

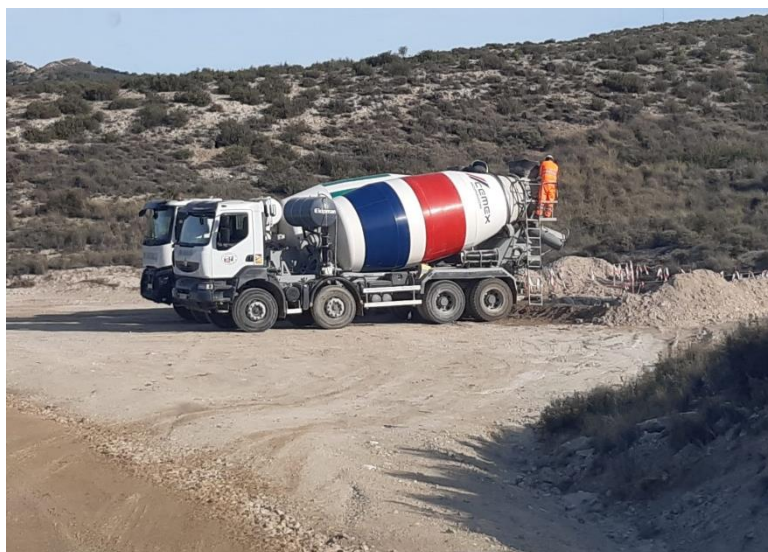
Figura 2: Zona de Lavado de cubas de CAM-03.

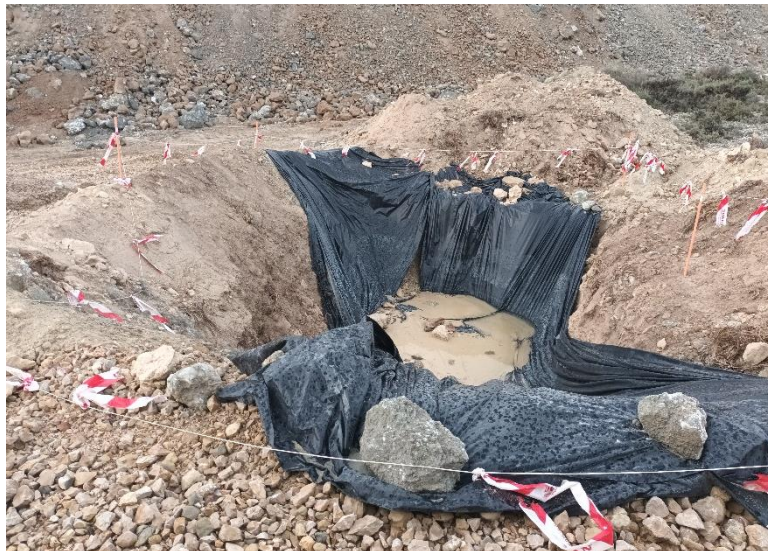
Figura 1: Zona de lavado de cubas de CAM-01 con daños.

- Se han revisado los daños ocasionados por las lluvias de estos días.
- Los plásticos de CAM-01 han sufrido daños por las lluvias y han de ser reparados.
- La zona de lavado de CAM-02 presenta un pequeño derrame de agua manchada de hormigón que ha de ser limpiado y retirado.
- Se ha comunicado a la UTE ambos desperfectos para su subsanación.

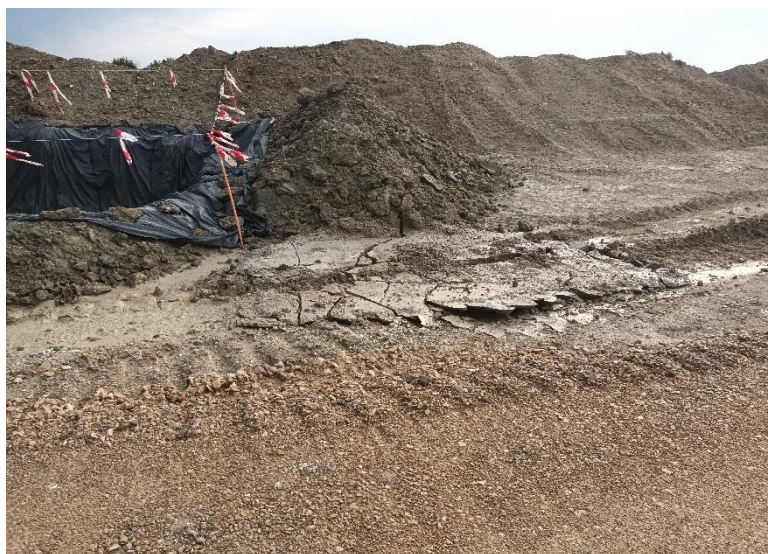
Figura 2: Zona de Lavado de cubas de CAM-02 con un derrame de agua con restos de hormigón.

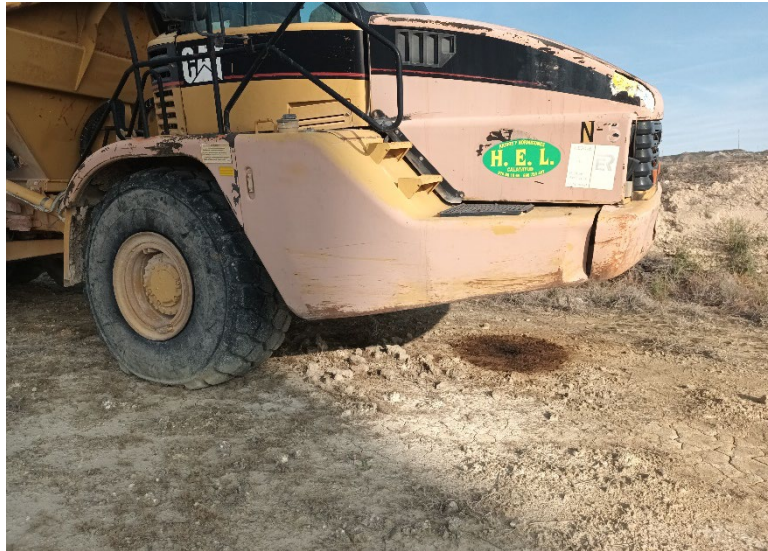
Figura 1: Mancha de óxido en el acceso PPEE El Cabezo

- Se ha observado una máquina abandonada en la plataforma del acceso a Campillo con manchas de aceite y óxido bajo la misma y alrededores.
- Se ha notificado a UTE para su resolución.

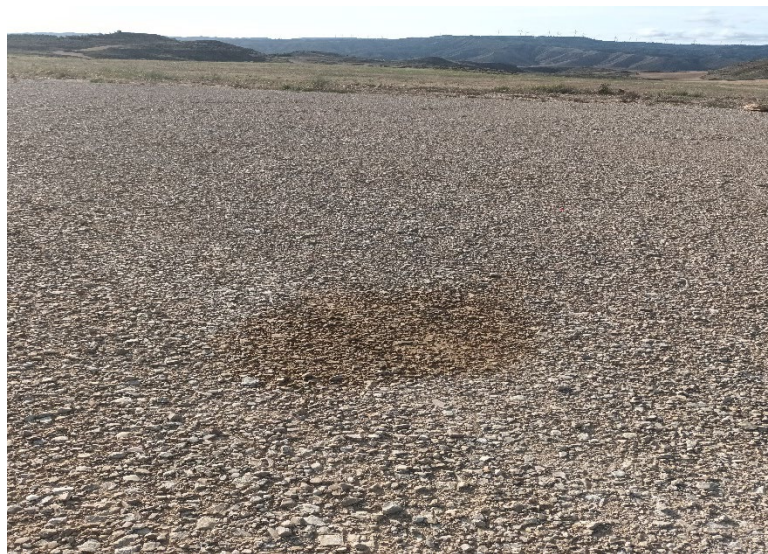
Figura 2: Mancha de aceite en acceso en PPEE El Cabezo

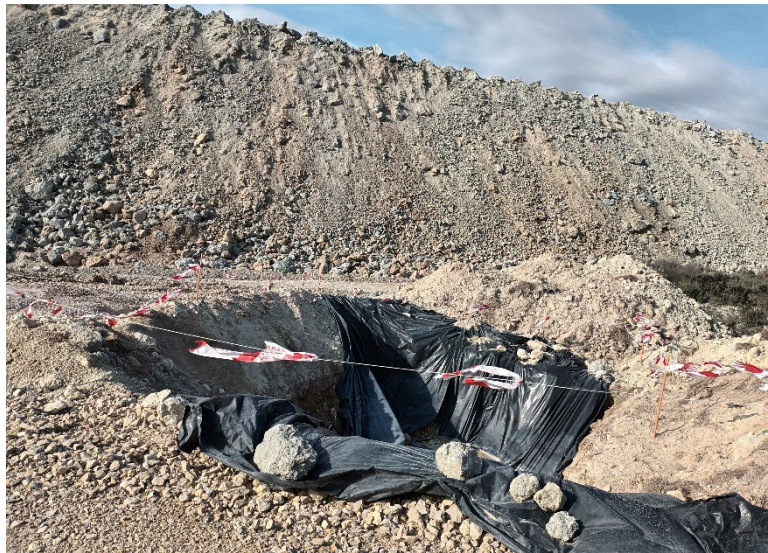
Figura 1: Zona de lavado de cubas de CAM-01 sin reparar.

- Se notificó la semana anterior que Los plásticos de CAM-01 han sufrido daños por las lluvias y han de ser reparados, a fecha de la presente visita no se ha reparado y se ha vuelto a recordar en la reunión semanal.
- La zona de lavado de CAM-02 presenta un pequeño derrame de agua manchada de hormigón que ha de ser limpiado y retirado. Sigue sin realizarse.
- Se observó la colmatación de la balsa entre CAM-04 y CAM-03 para que no se vuelva a producir y se limpie lo antes posible.
- Se ha comunicado a la UTE ambos desperfectos para su subsanación.

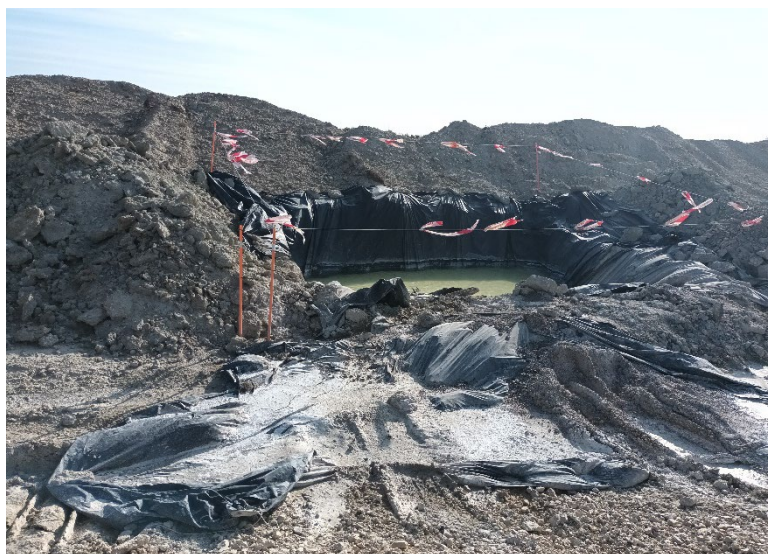
Figura 2: Zona de Lavado de cubas de CAM-02 con un derrame de agua con restos de hormigón.

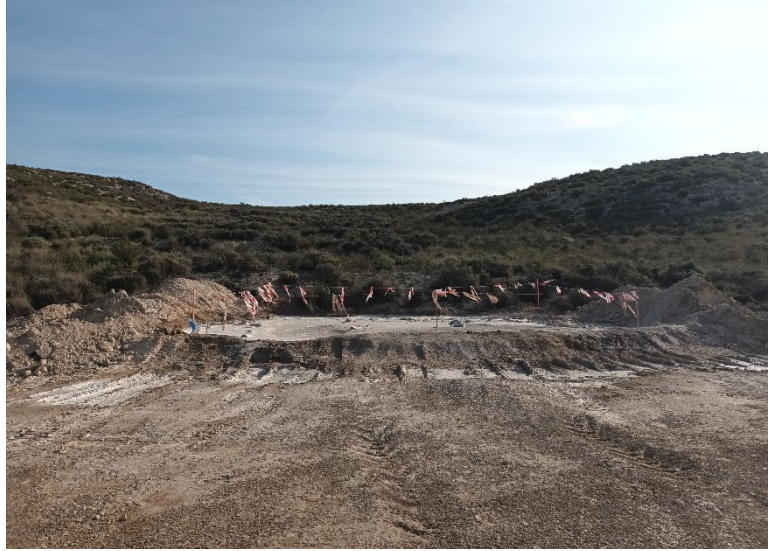
Figura 3: Zona de Lavado de cubas en el vial entre la posición 4 y 3 colmatada de hormigón.

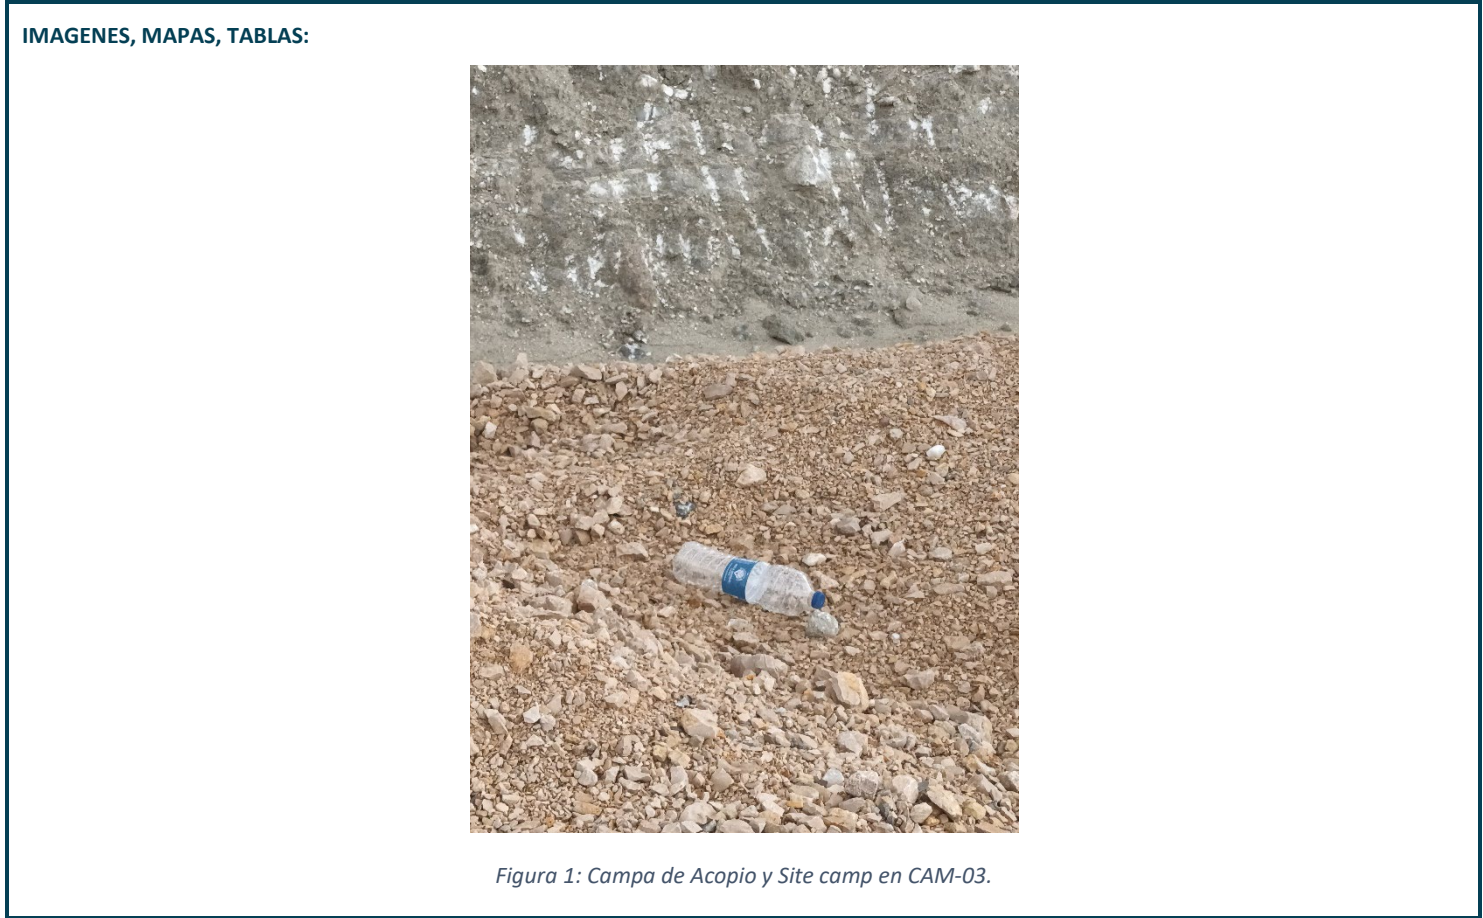
- Se ha observado que a pesar de que ya hay disponible punto limpio hay restos de envases, algunos de ellos contaminantes como el aerosol, fuera del mismo en zonas del parque.
- Se ha comunicado a UTE en la reunión semanal que deben ser cuidadosos con el orden y limpieza y que deben retirar los restos del parque, así como informar a los trabajadores de que depositen la basura dónde corresponda.

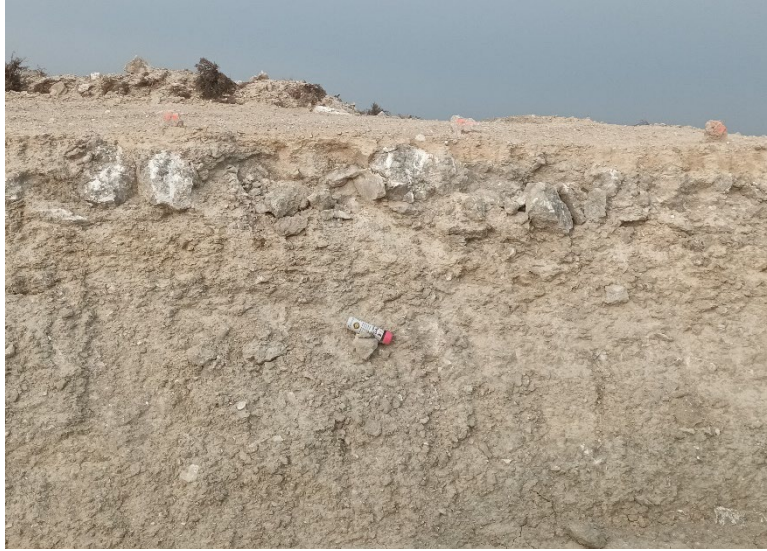
Figura 2: Aerosol abandonado
