# INFORME MENSUAL

## VIGILANCIA AMBIENTAL PARQUE EÓLICO EL CAMPILLO

<b>Nombre de la instalación:</b>	PE El Campillo
<b>Provincia/s ubicación de la instalación:</b>	Zaragoza
<b>Nombre del titular:</b>	Energías Renovables Redux, S.L.
<b>CIF del titular:</b>	B-88007687
<b>Nombre de la empresa de vigilancia:</b>	Athmos Sostenibilidad SL
<b>Tipo de EIA:</b>	Ordinaria
<b>Informe de FASE de:</b>	CONSTRUCCIÓN
<b>Periodicidad del informe según DIA:</b>	Mensual
<b>Año de seguimiento nº:</b>	AÑO 1
<b>Nº de informe y año de seguimiento:</b>	INFORME nº4 del AÑO 1
<b>Periodo que recoge el informe:</b>	Julio 2023

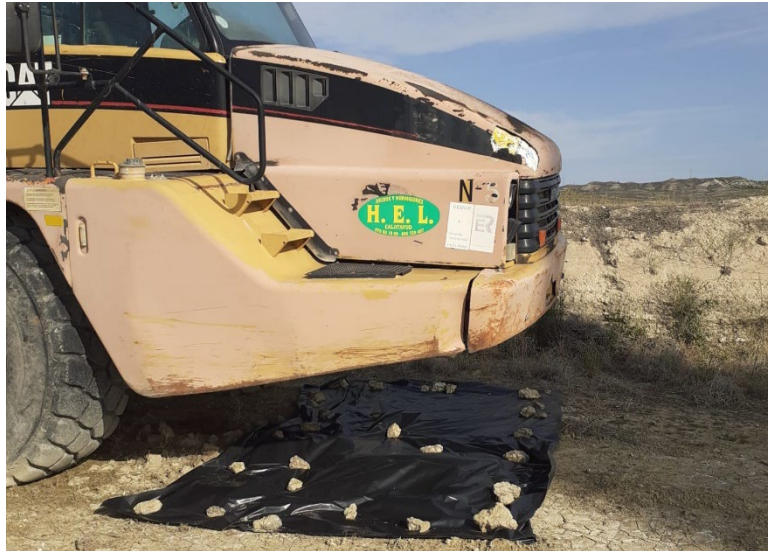
*Figura 1: Mancha de óxido en el acceso PPEE El Cabezo*

- Se ha colocado bajo la máquina un plástico para evitar que siga manchando.
- Se recordó en la reunión semanal que es necesario realizar la limpieza de las tierras contaminadas y contactar con el propietario para que retire la máquina.

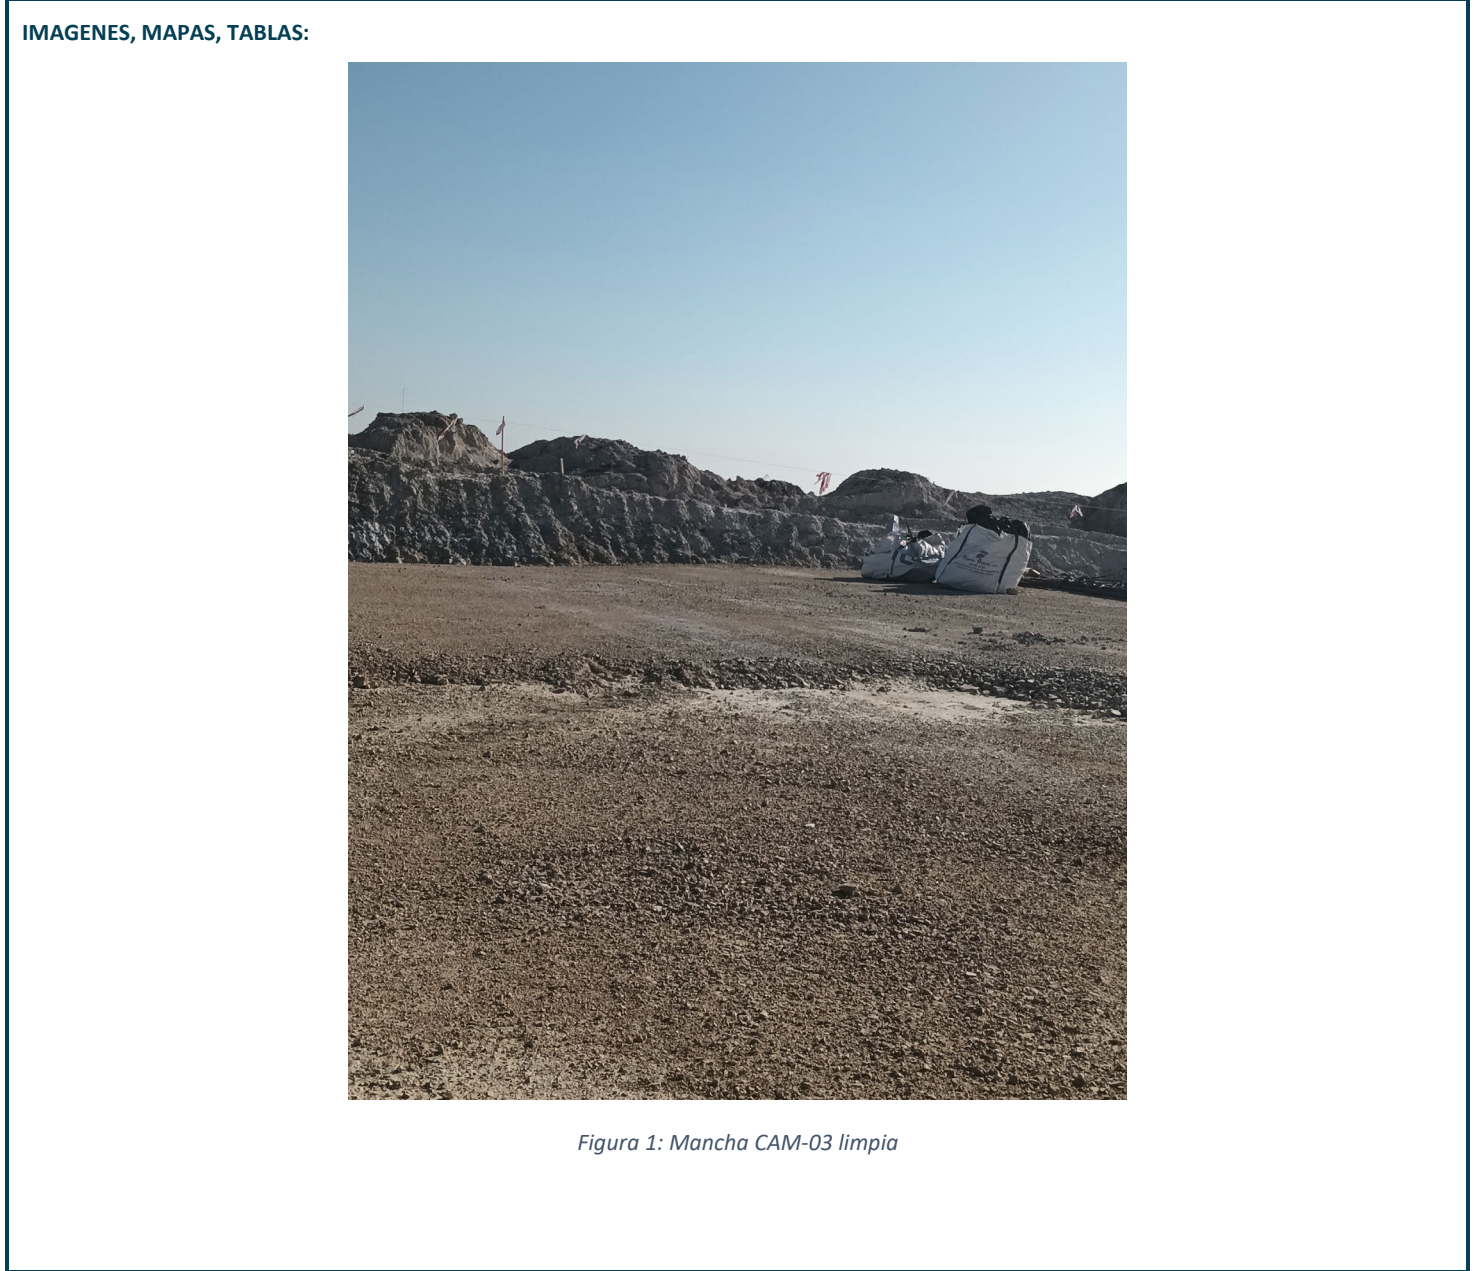
*Figura 1: Mancha CAM-03 limpia*

- Se ha limpiado la mancha observada la pasada semana en la posición CAM-03, se ha solicitado al responsable de medio ambiente, los albaranes de retirada de residuos.

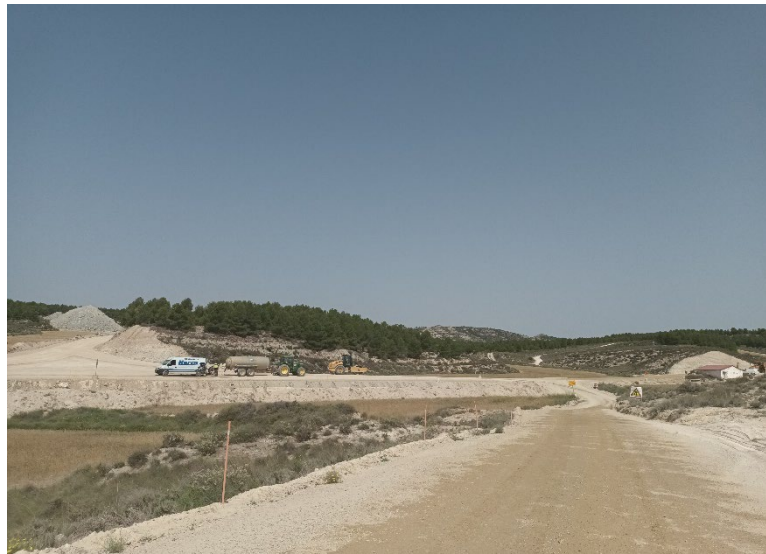
*Figura 1: Evidencia de vial regado acceso a proyecto*

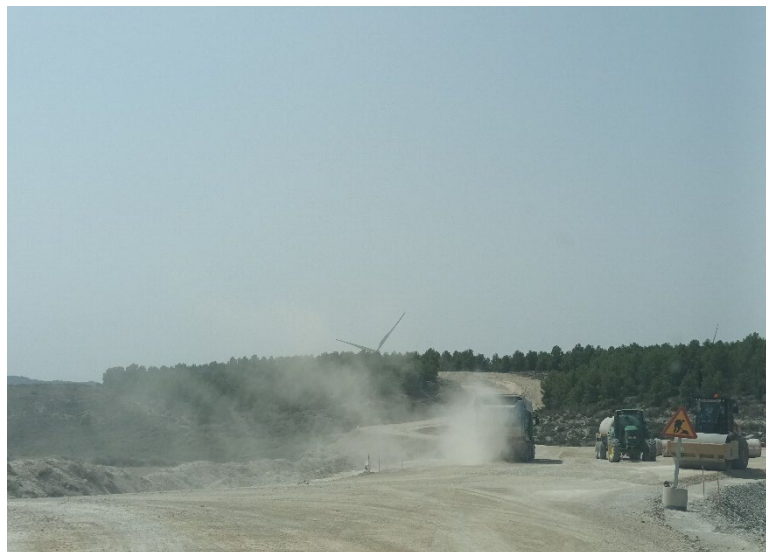
*Figura 2: Evidencia de bañera de zavorra levantando polvo*

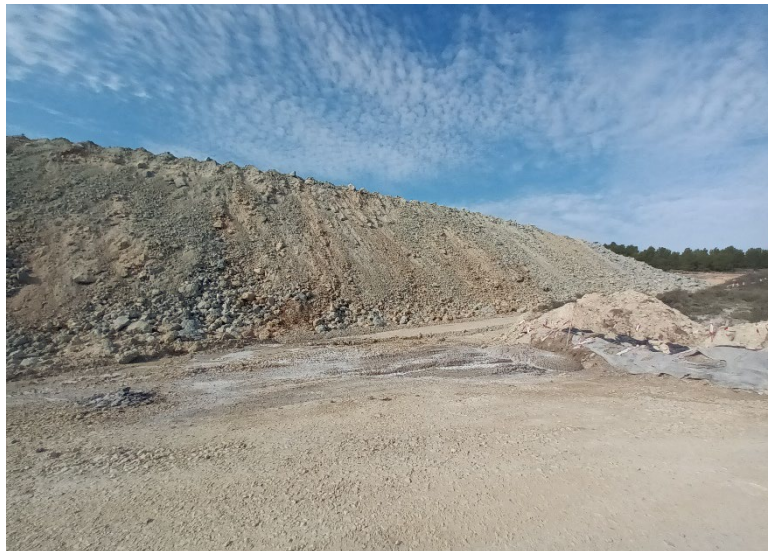
*Figura 1: Zona de lavado de cubas de CAM-01 con un derrame de agua con restos de hormigón.*

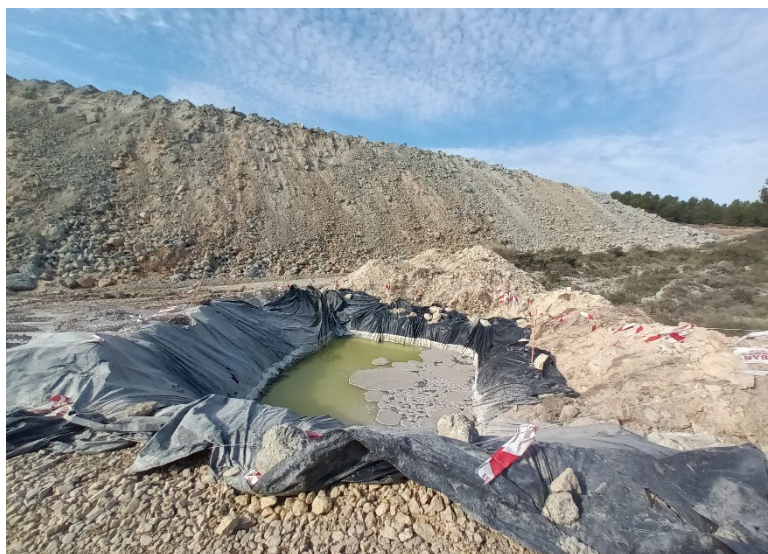
*Figura 2: Zona de Lavado de cubas de CAM-01 con el plástico colocado .*

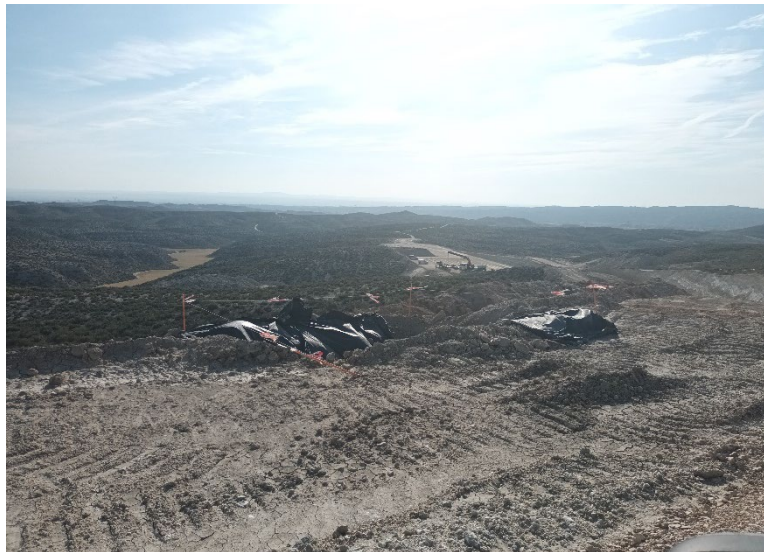
*Figura 1: Zona de lavado de cubas de CAM-11 con el plástico caído.*

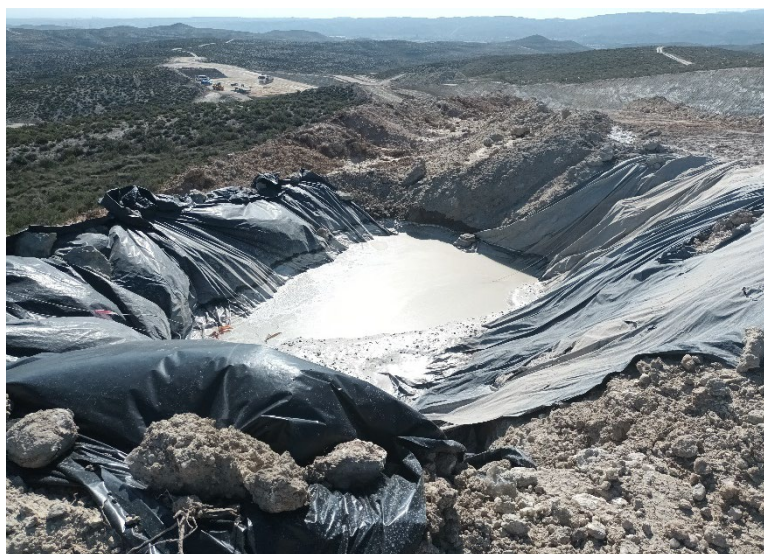
*Figura 2: Zona de Lavado de cubas de CAM-11 utilizada*

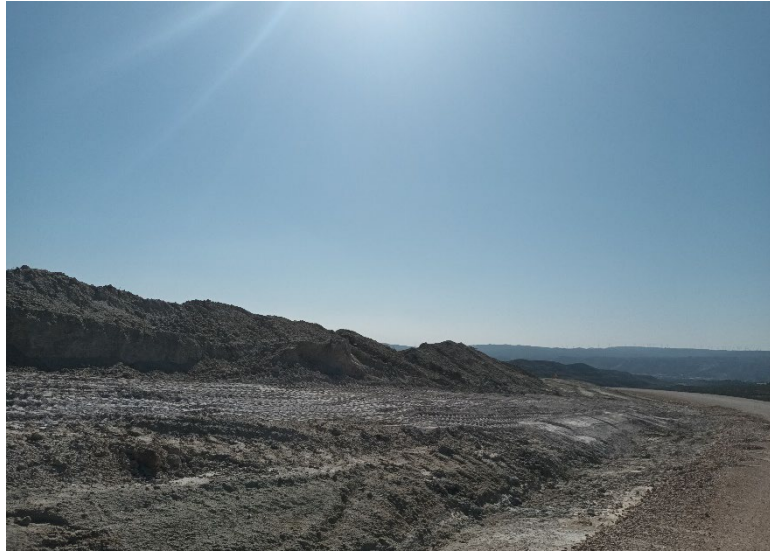
*Figura 3: Zona de Lavado de cubas de CAM-2 restituida*

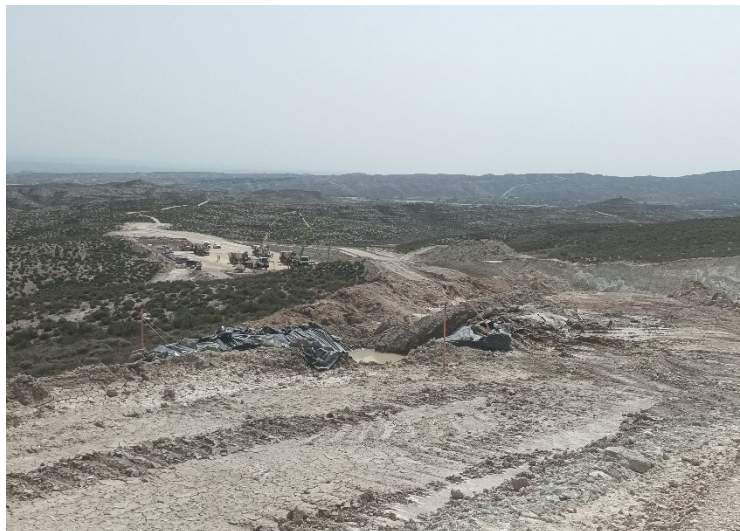
*Figura 2: Zona de Lavado de cubas de CAM-11 utilizada*

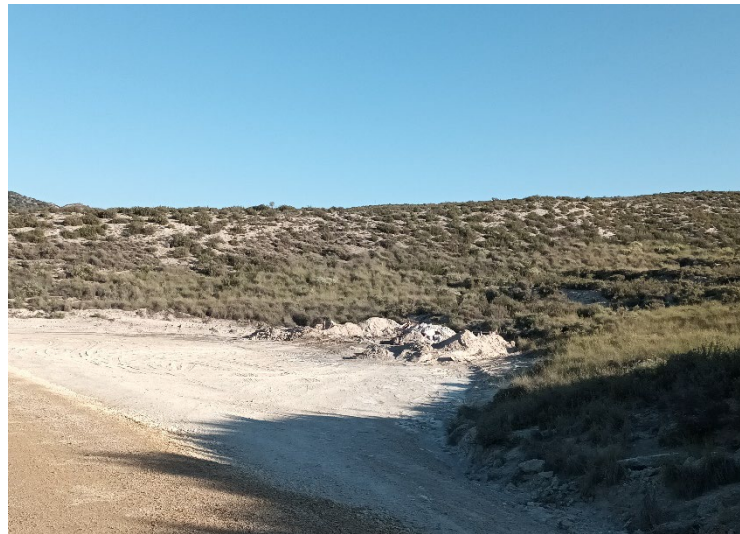
*Figura 1: Balsa entre CAM-03 y CAM-04*

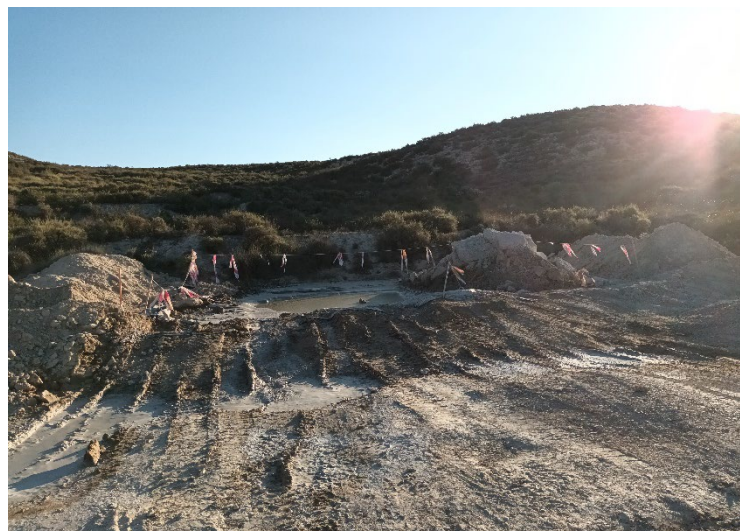
*Figura 2: Detalle balsa rebosada CAM-03/CAM-04.*

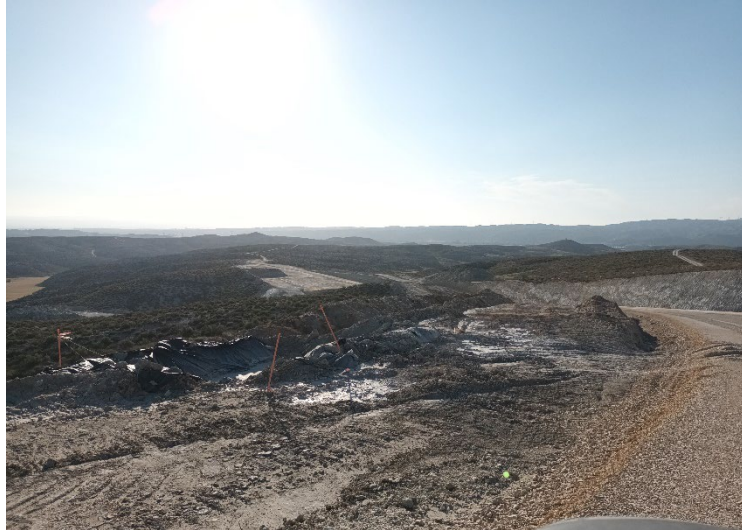
*Figura 3: Zona de Lavado de cubas de CAM-11 utilizada y con restos*

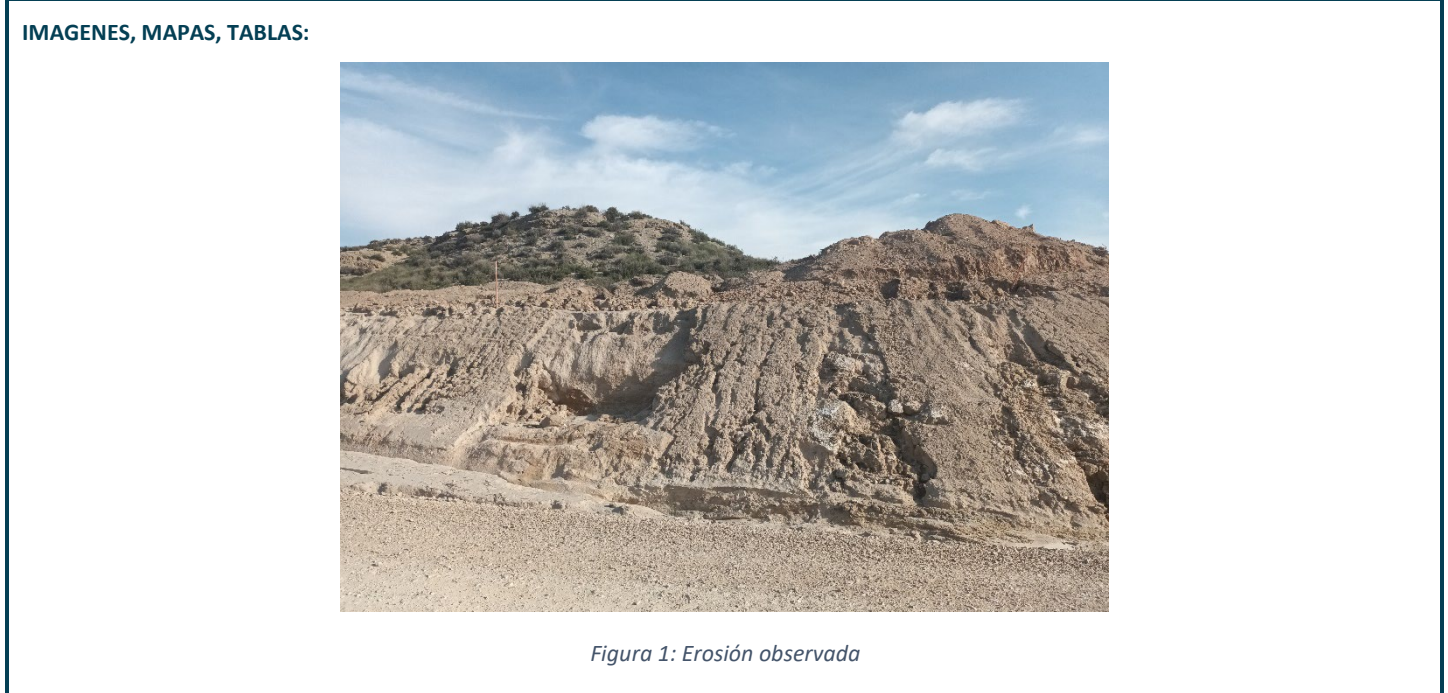
**PUNTOS DE CONTROL:**  
Vial hacia posiciones 11 y 12

- Se ha observado cárcavas de gran profundidad tras los episodios de fuertes lluvias de la semana 27, se ha informado al site manager de la obra y ha indicado que se debe ampliar dicho vial y se procederá a su restauración.

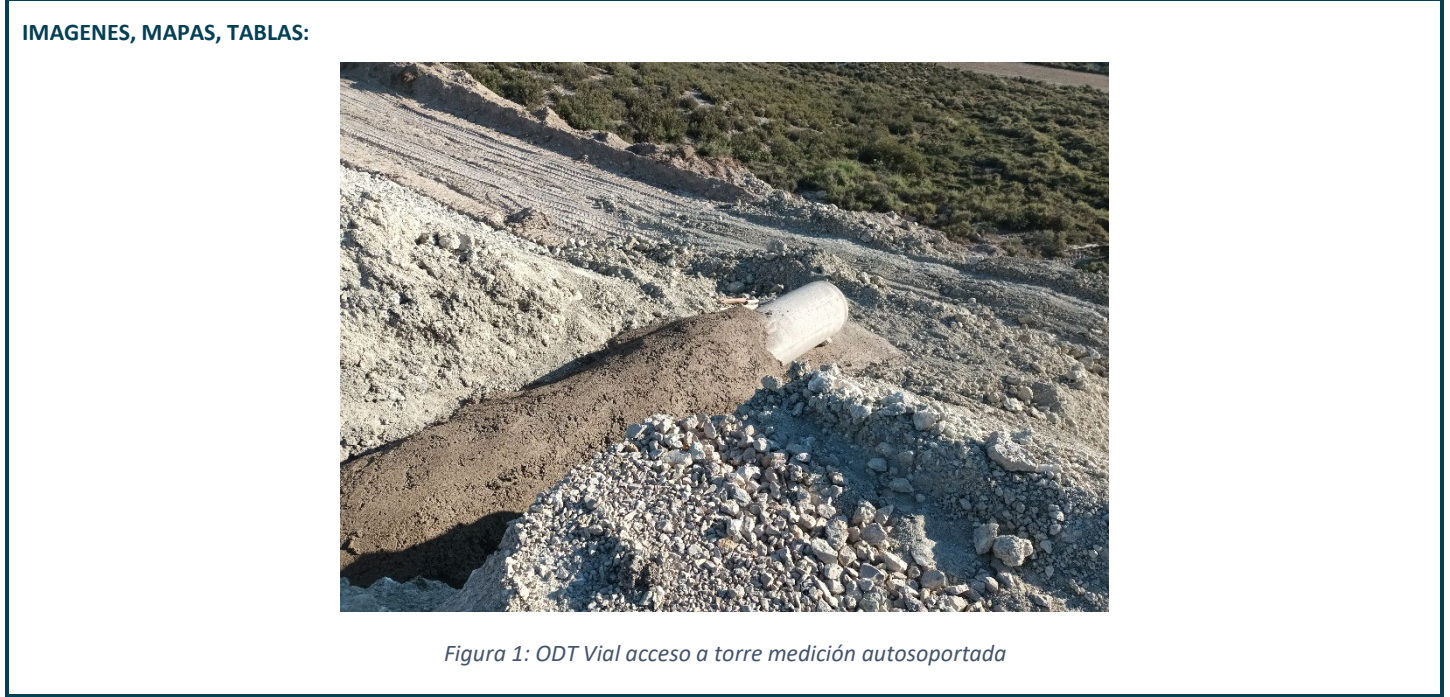
**PUNTOS DE CONTROL:**  
Viales proyecto

- Se ha realizado el seguimiento de las primeras obras de drenaje transversal (ODT) del parque, comprobando que se ubican en las zonas de proyecto indicadas y no hay restos de hormigón en alrededores y están correctamente balizados los tramos cortados.

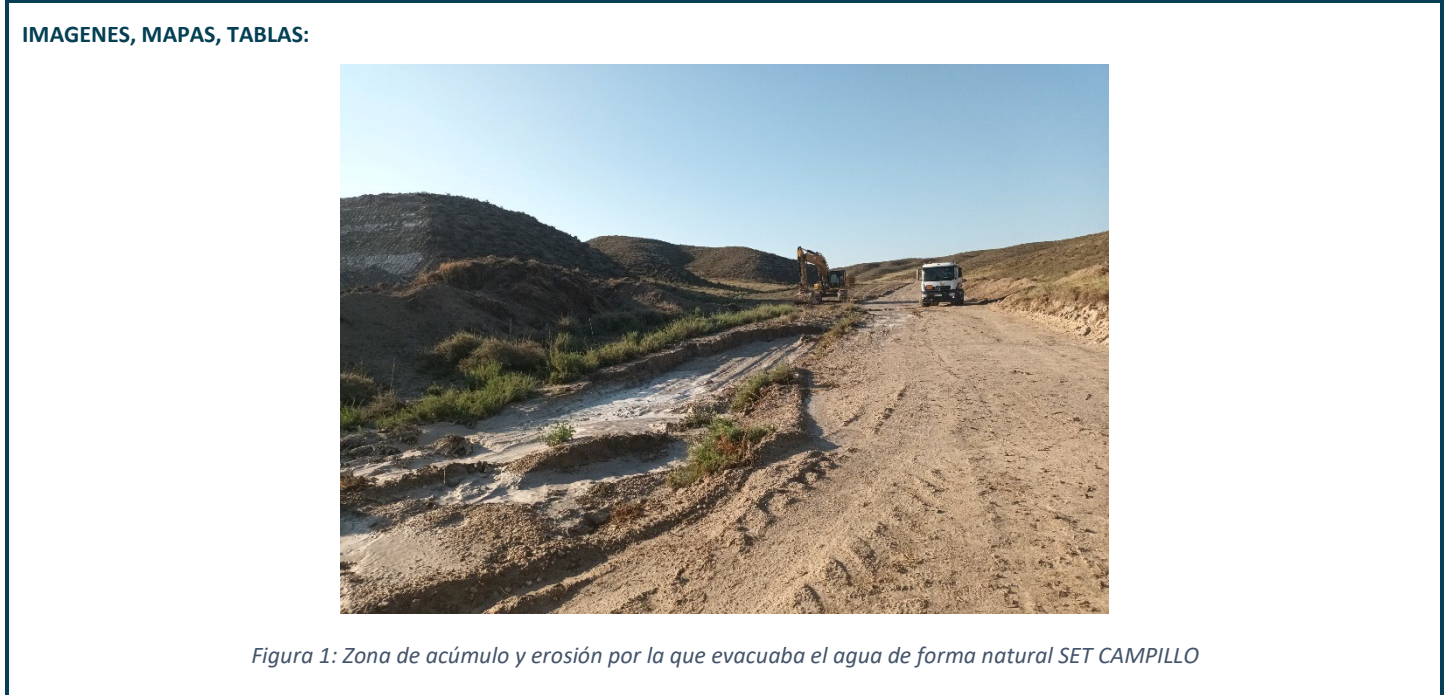
**PUNTOS DE CONTROL:**  
SET CAMPILLO

- Se ha observado escorrentía y regueros en la zona donde, de forma natural discurría el agua en la zona de la SET Campillo, con la ampliación de viales y de la zona de ubicación de la SET se ha cubierto parte de esta canal natural, que tras las últimas lluvias sucedidas reveló la circulación natural del agua.
- Se ha visitado con el Site manager de la obra para dejar registro de cara a la construcción de obras de drenaje de la infraestructura a construir y así evitar futuros problemas de inundaciones.
-

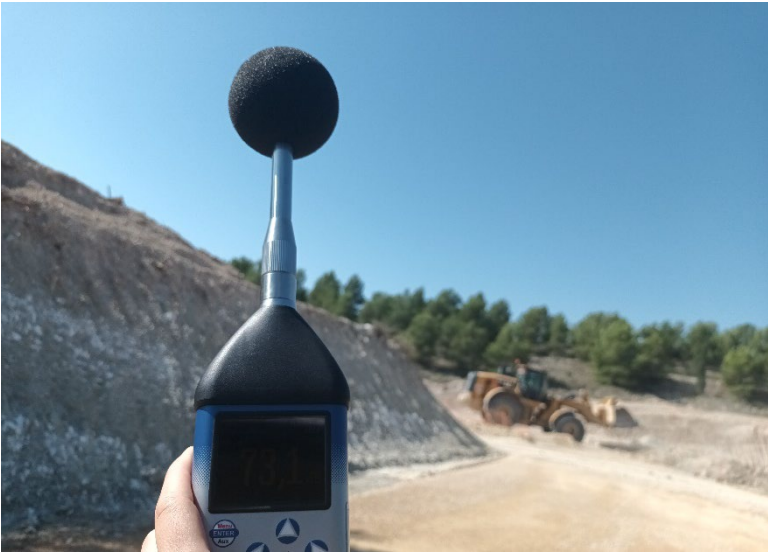
*Figura 1: Medición ruido en CAM-01*

ID_PUNTO	LAFmax (dB)	LAFmin (dB)	LAeq (dB)
1	90,39	44,47	75,05
