NOMBRE DE LA INSTALACIÓN:	PE SAN BARTOLOMÉ I
PROVINCIA:	ZARAGOZA
NOMBRE DEL TITULAR:	ENERGÍAS RENOVABLES DE DIONE, S.L.
CIF DEL TITULAR:	B-87896015
EMPRESA DE VIGILANCIA:	TESTA CALIDAD Y MEDIOAMBIENTE, S.L.
TIPO DE EIA:	ORDINARIA
INFORME DE FASE DE:	CONSTRUCCIÓN
PERIODICIDAD DEL INFORME SEGÚN DIA:	INFORME FINAL
AÑO DE SEGUIMIENTO NÚMERO:	1
Nº DE INFORME Y AÑO DE SEGUIMIENTO:	13 - 2023
PERÍODO QUE RECOGE EL INFORME:	ENERO 2022 – ENERO 2023

Se procede a la redacción del presente INFORME FINAL DE SEGUIMIENTO AMBIENTAL en relación con el cumplimiento de lo establecido en el Plan de Vigilancia Ambiental del Parque Eólico San Bartolomé I, ubicado en el término municipal de Aguilón (Zaragoza) de acuerdo con los trabajos que se están llevando a cabo correspondiente a la fase de construcción de dicho proyecto.

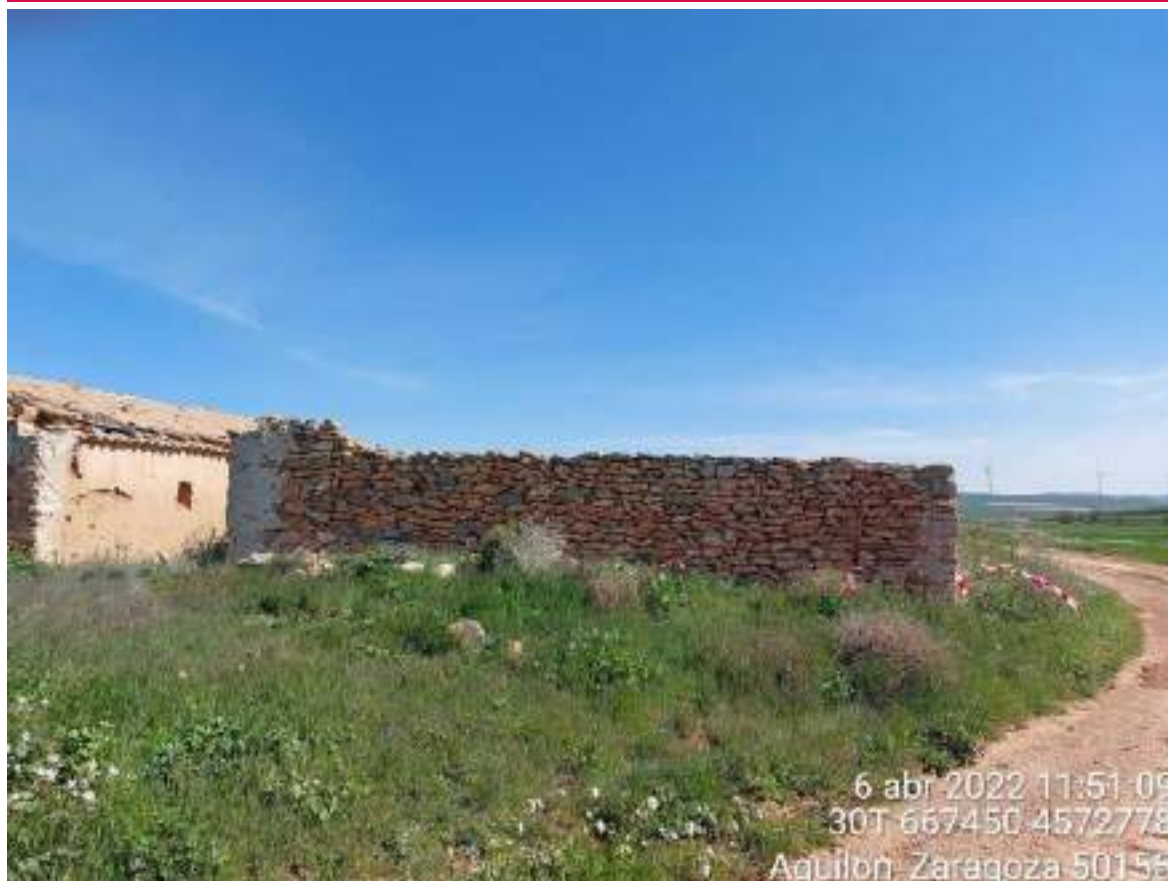
Imagen 1. Paridera balizada correctamente entre SBI-9 y SBI-10.

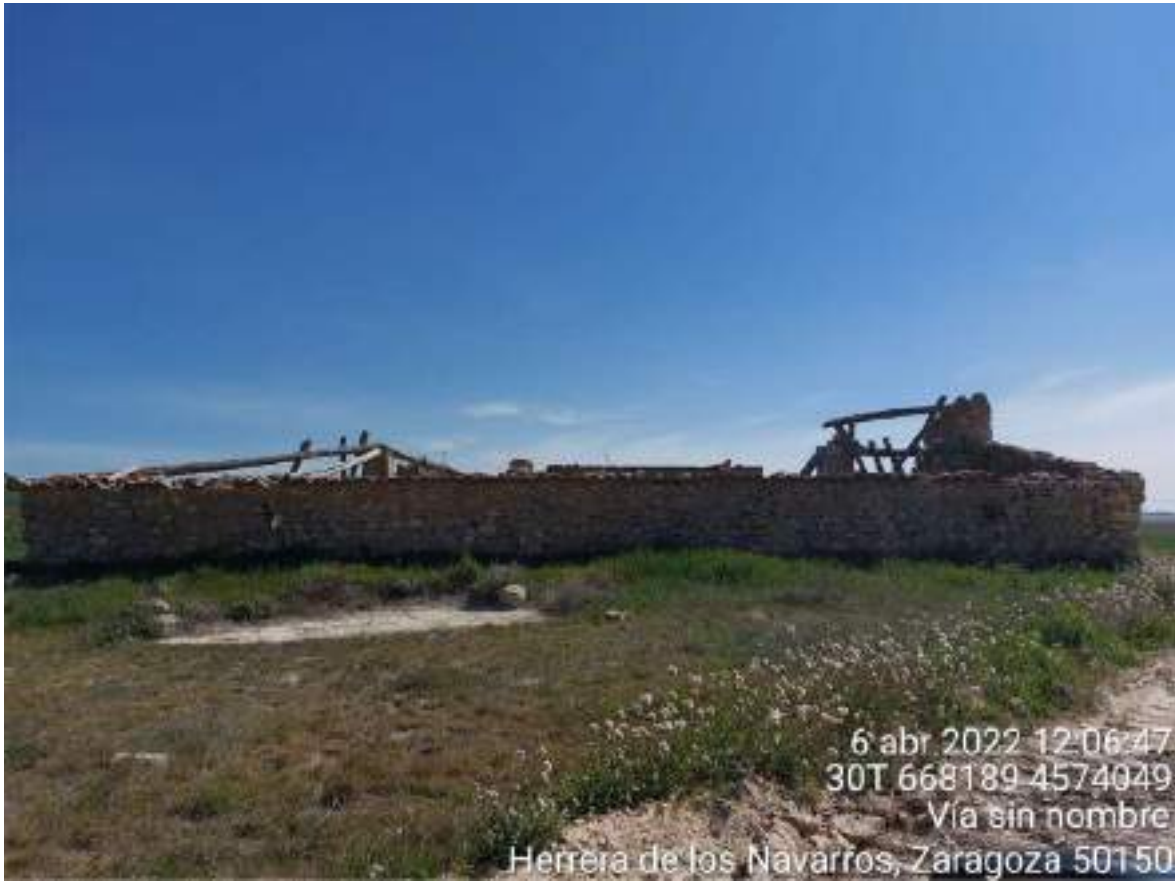
Imagen 2. Paridera que se debe balizar entre SBI-05 y SBI-06

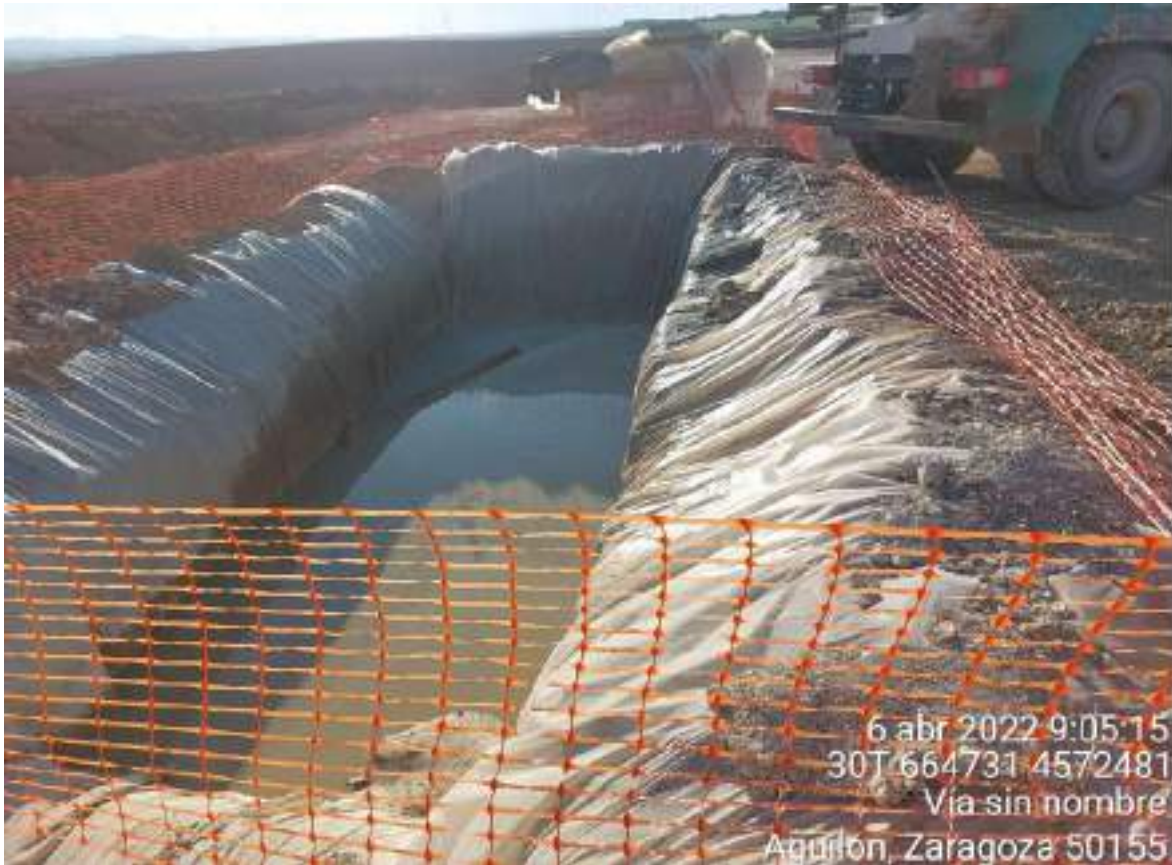
Imagen 4. Zona de lavado en perfecto estado tras lavado de cuba de hormigón en SBII-02.

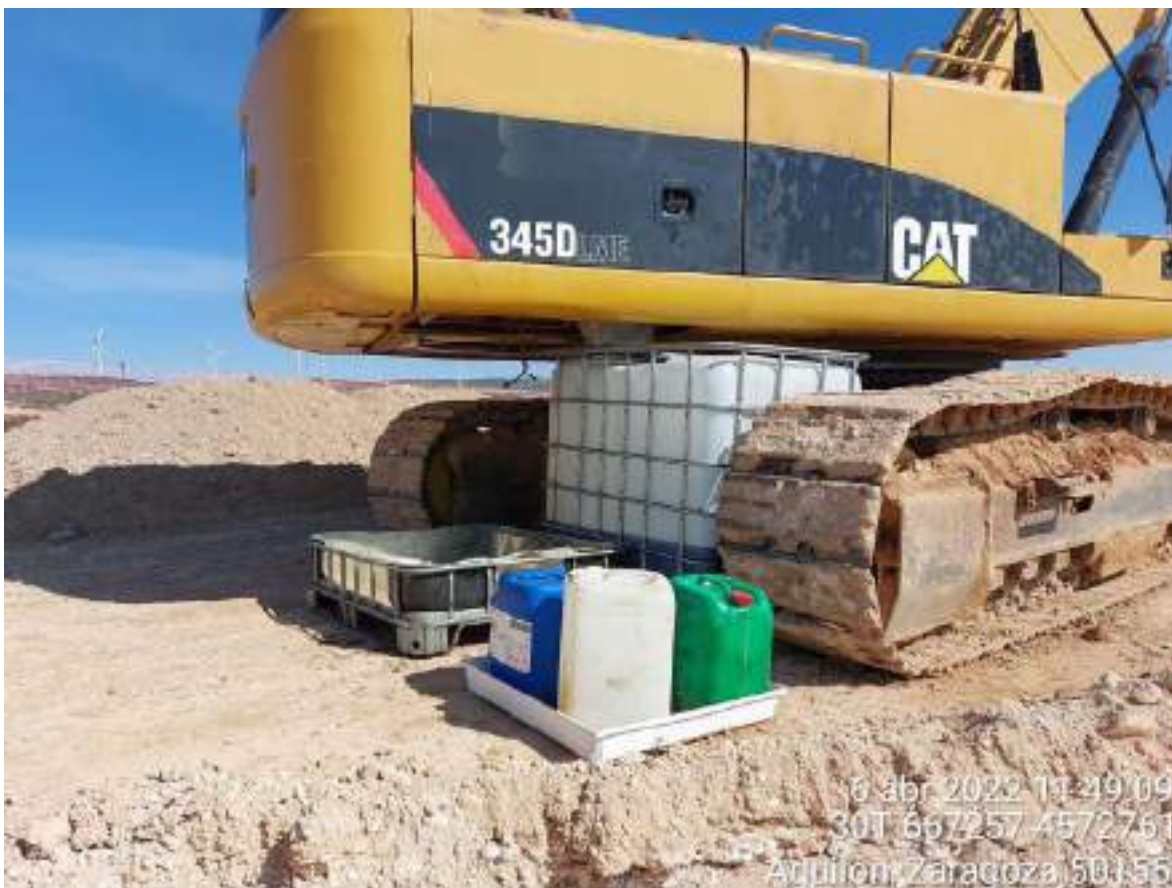
Imagen 5. Bidones colocados sobre cubetos de contención.

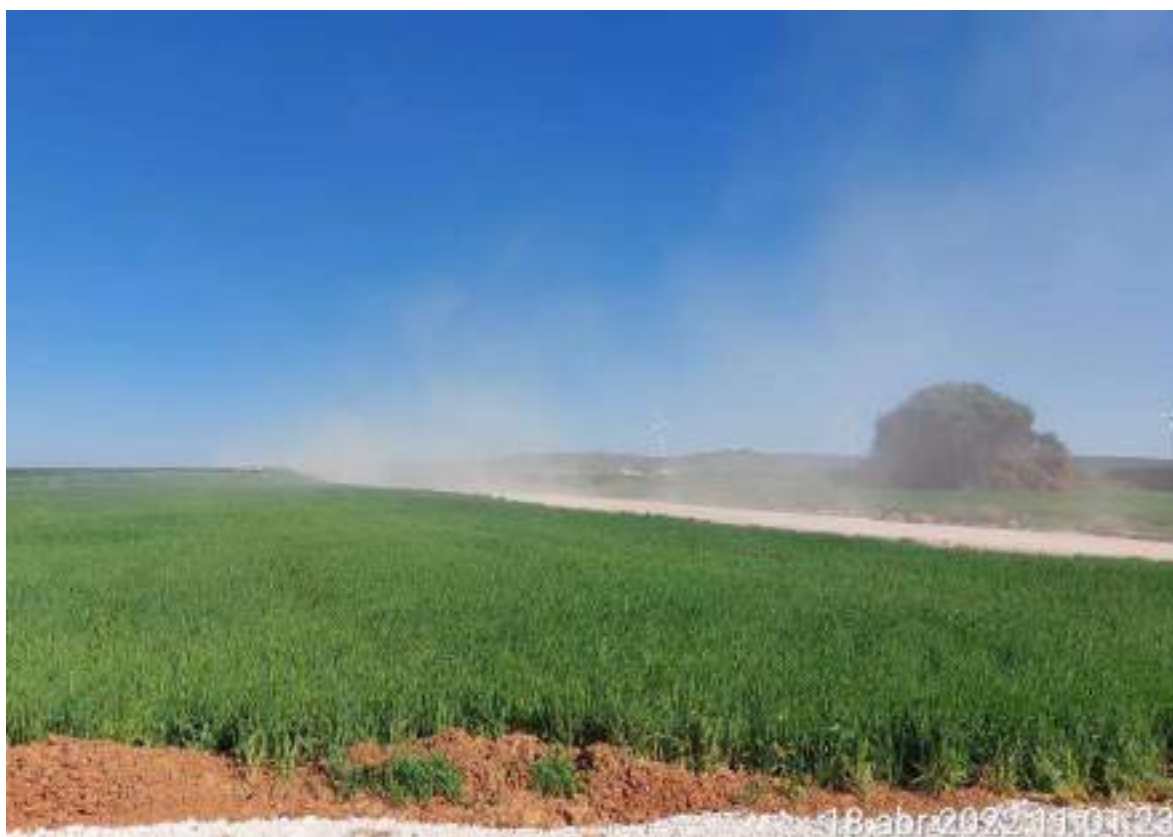
Imagen 2. Polvo generado debido al tránsito de camiones.

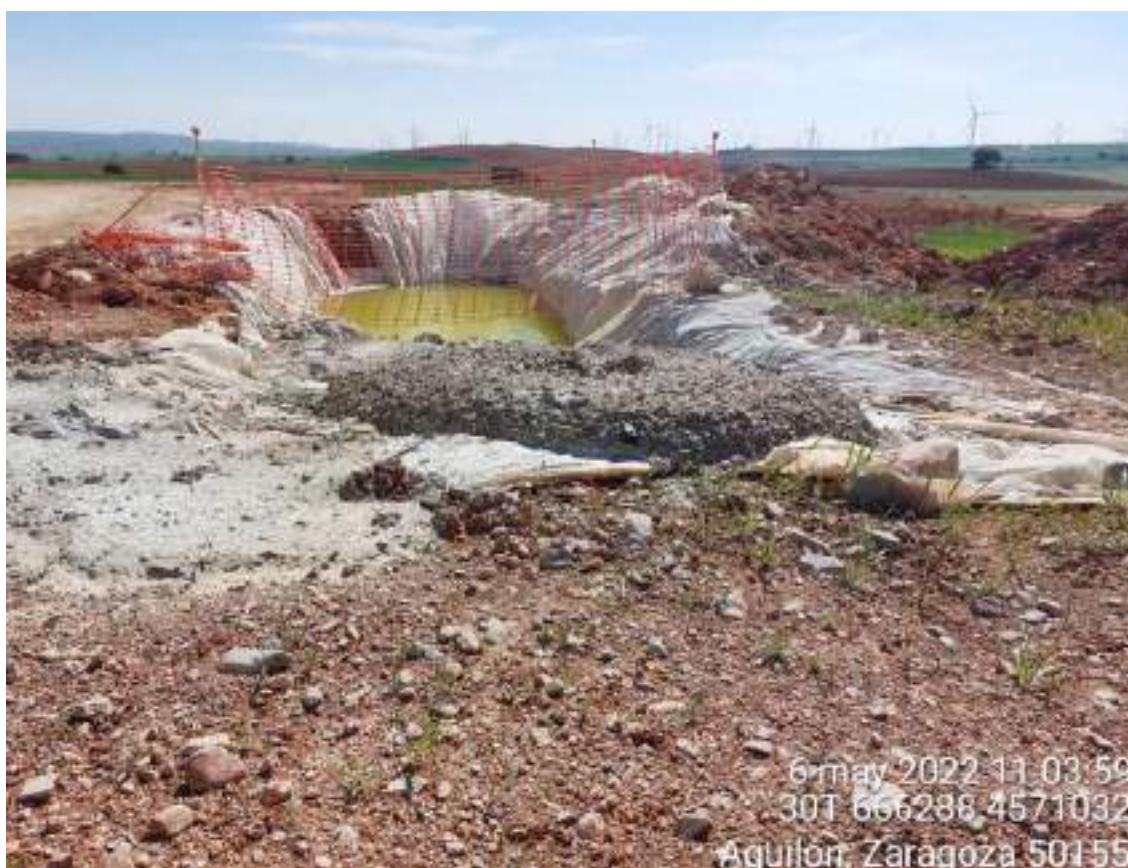
Ilustración 1. No conformidad grave. Pozo de lavado utilizado sin impermeabilizar el suelo.

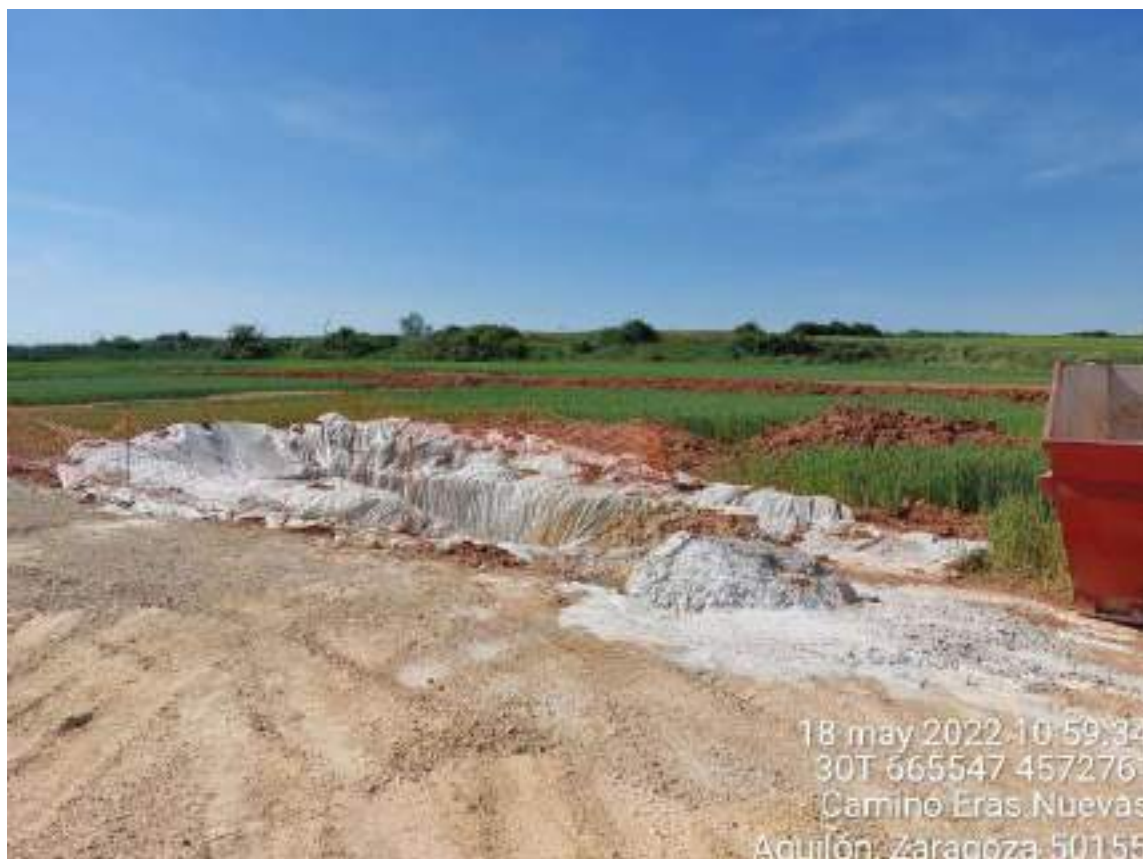
Imagen 1. Residuo de hormigón evidente en pozo de lavado SB1-7.

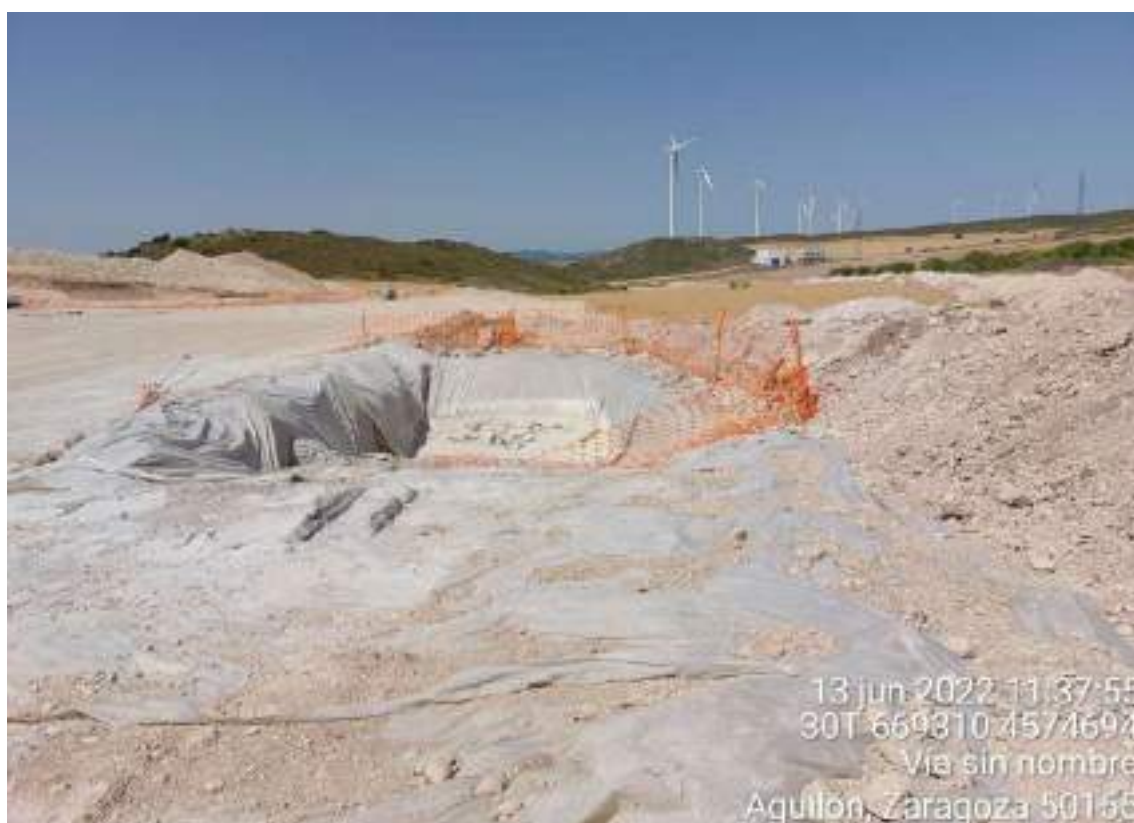
Imagen 1. Pozo de lavado utilizado en hormigonado.

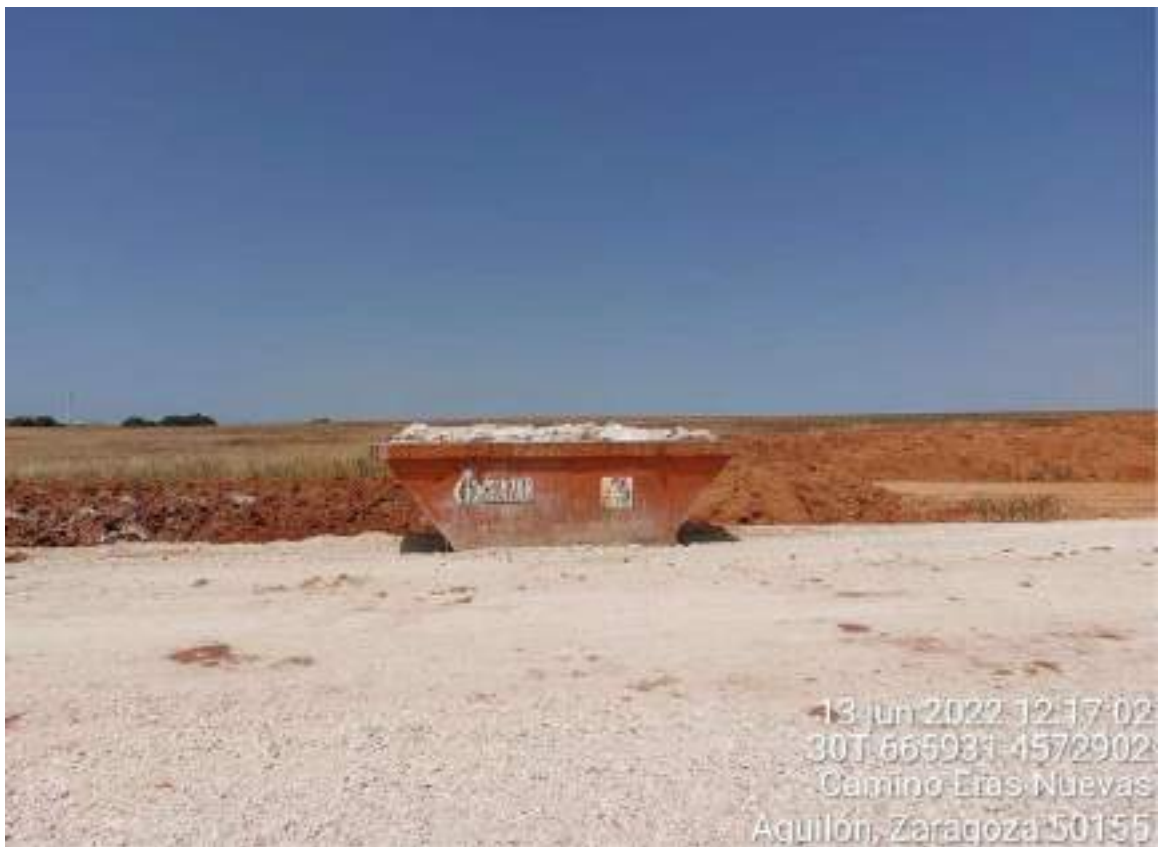
Imagen 2. Residuo de hormigón gestionado tras restaurar pozo de lavado.

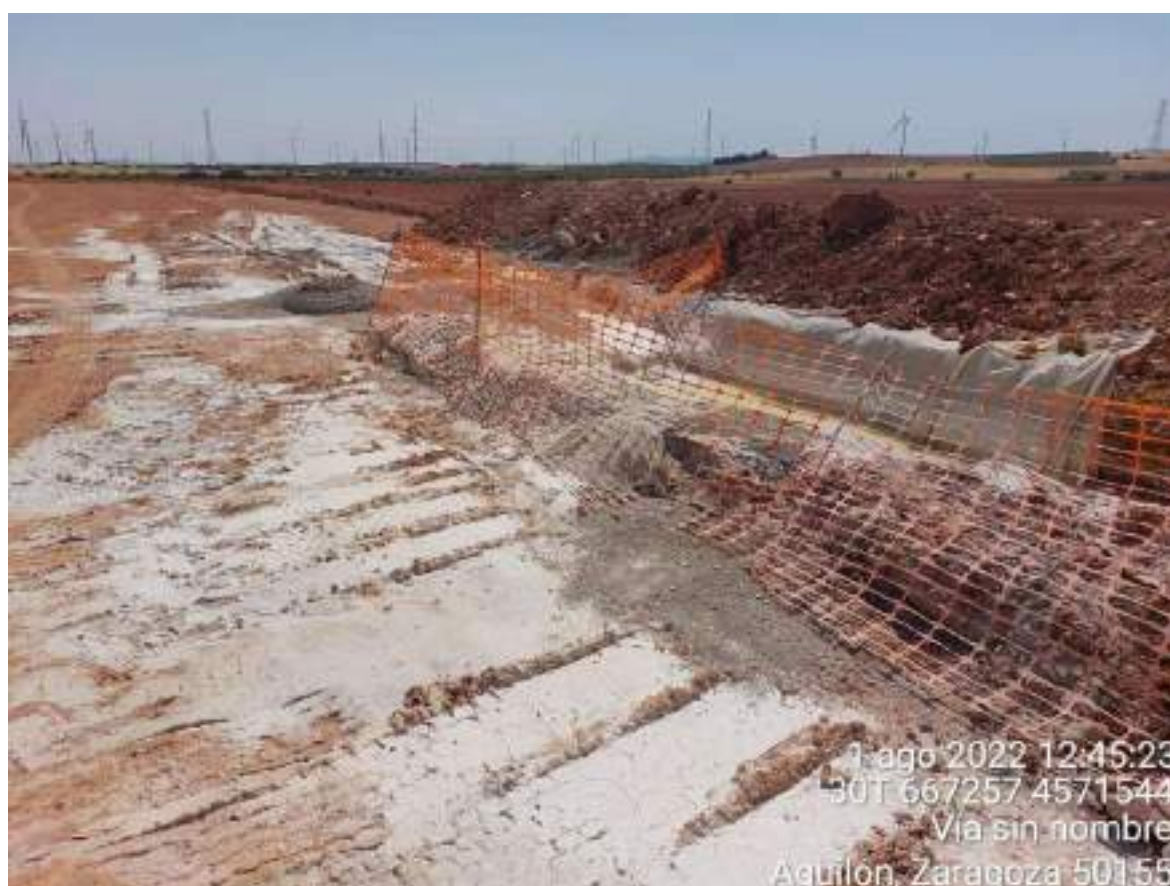
Imagen 1. No conformidad grave. Pozo de lavado sin impermeabilizar correctamente y suelo contaminado en PLX-1.

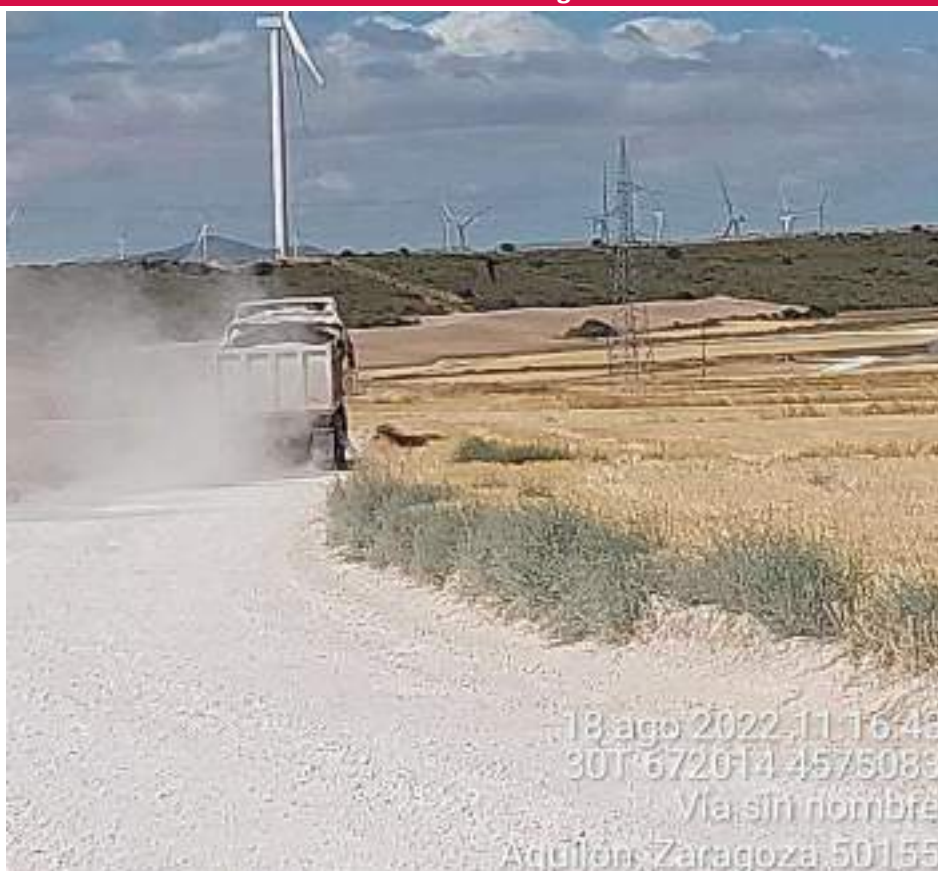
Imagen 1. Bañera sin lona de protección en vial de la obra.

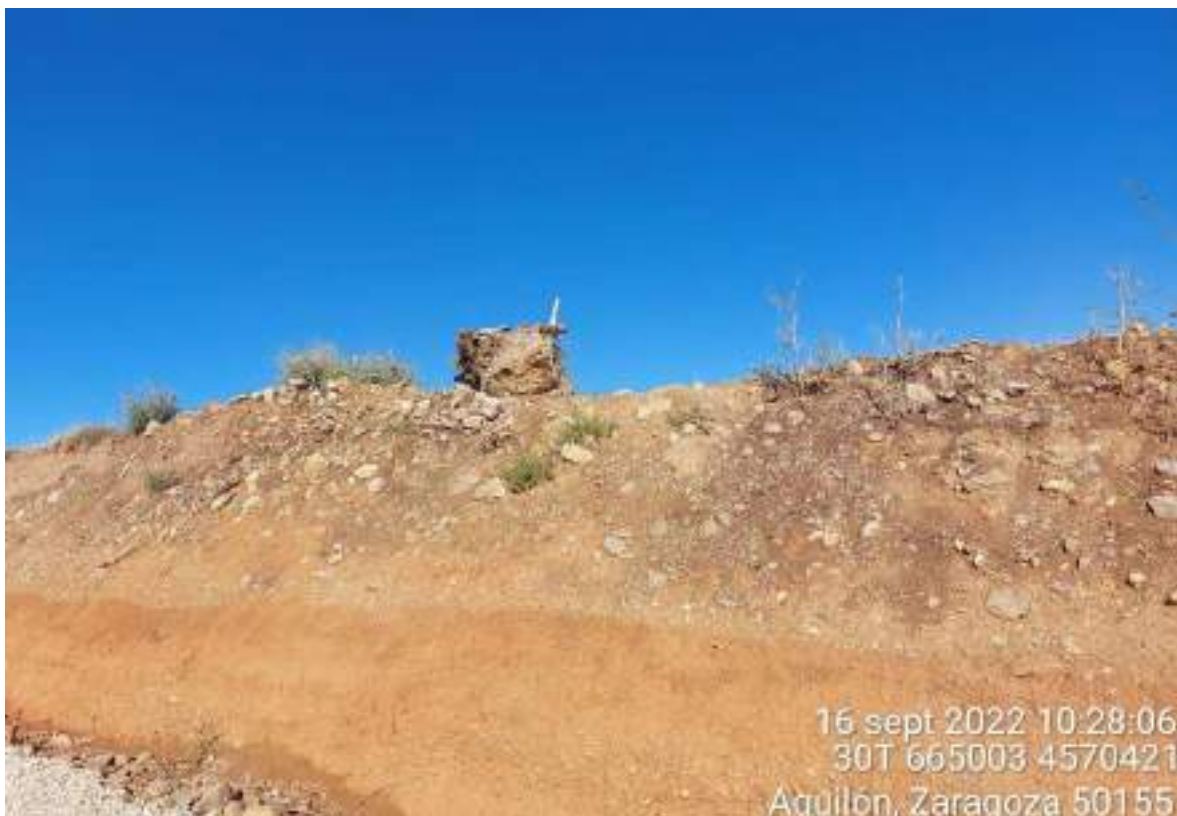
Imagen 1. Tocón que hay que retirar en SBII-07.

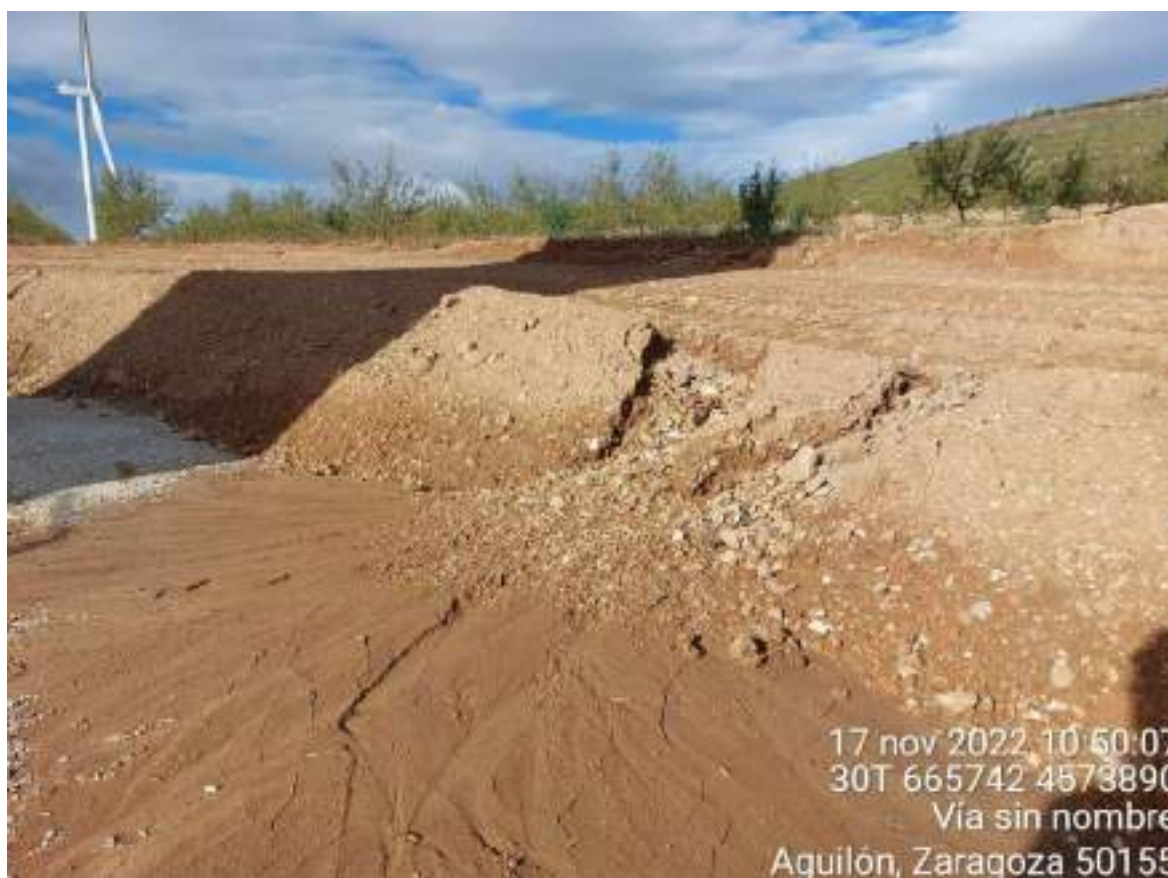
Imagen 1. Cárcavas en SBI-2 tras las lluvias caídas en los últimos días y el talud no estar correctamente fijado.

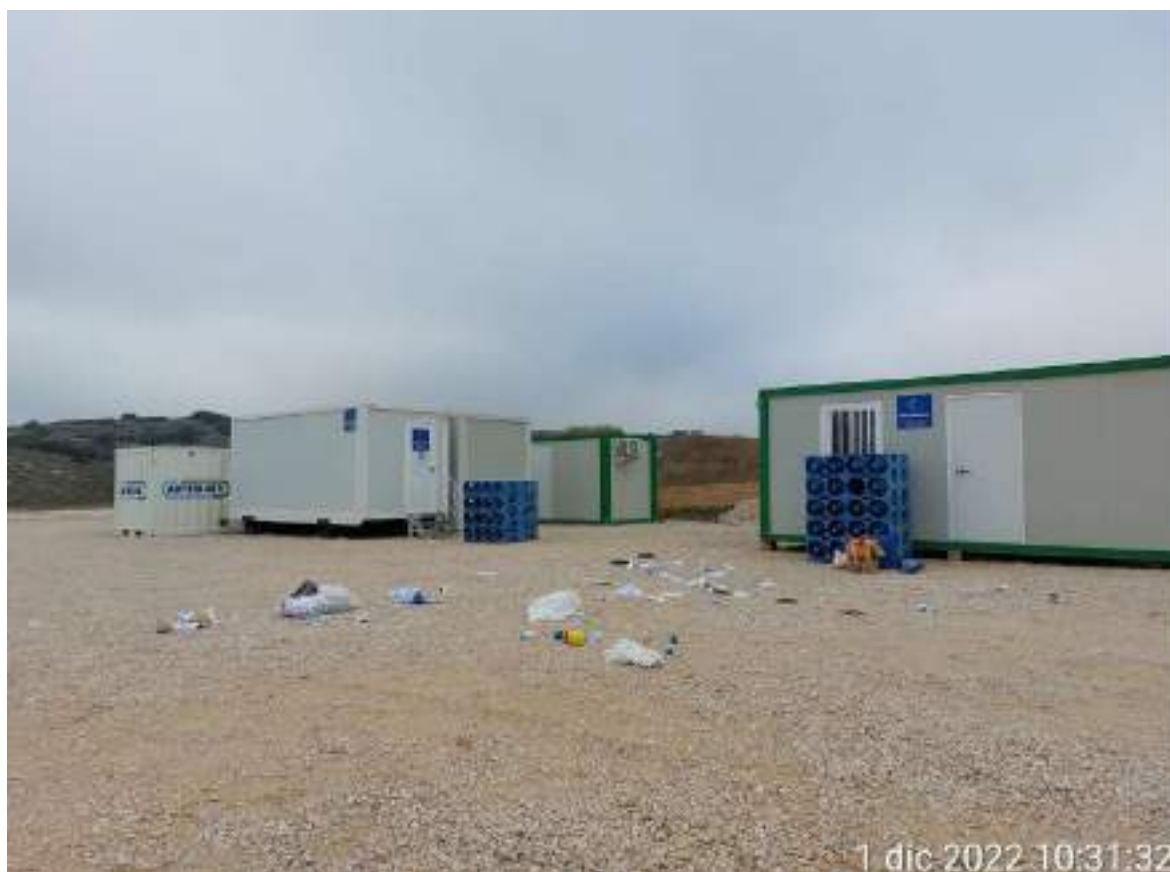
Imagen 1. Basura en las casetas de SGRE situadas en la campa de acopio.
