NOMBRE DE LA INSLTACIÓN:	PE SAN BARTOLOMÉ II
PROVINCIA:	ZARAGOZA
NOMBRE DEL TITULAR:	ENERGÍAS RENOVABLES DE LISITEA, S.L.
CIF DEL TITULAR:	B-87895967
EMPRESA DE VIGILANCIA:	TESTA CALIDAD Y MEDIOAMBIENTE, S.L.
TIPO DE EIA:	ORDINARIA
INFORME DE FASE DE:	CONSTRUCCIÓN
PERIODICIDAD DEL INFORME SEGÚN DIA:	INFORME FINAL
AÑO DE SEGUIMIENTO NÚMERO:	1
Nº DE INFORME Y AÑO DE SEGUIMIENTO:	13 - 2023
PERÍODO QUE RECOGE EL INFORME:	ENERO 2022 – ENERO 2023

1. INTRODUCCIÓN

Se procede a la redacción del presente INFORME FINAL DE SEGUIMIENTO AMBIENTAL en relación con el cumplimiento de lo establecido en el Plan de Vigilancia Ambiental del Parque Eólico San Bartolomé II, ubicado en el término municipal de Aguilón (Zaragoza) de acuerdo con los trabajos que se están llevando a cabo correspondiente a la fase de construcción de dicho proyecto.

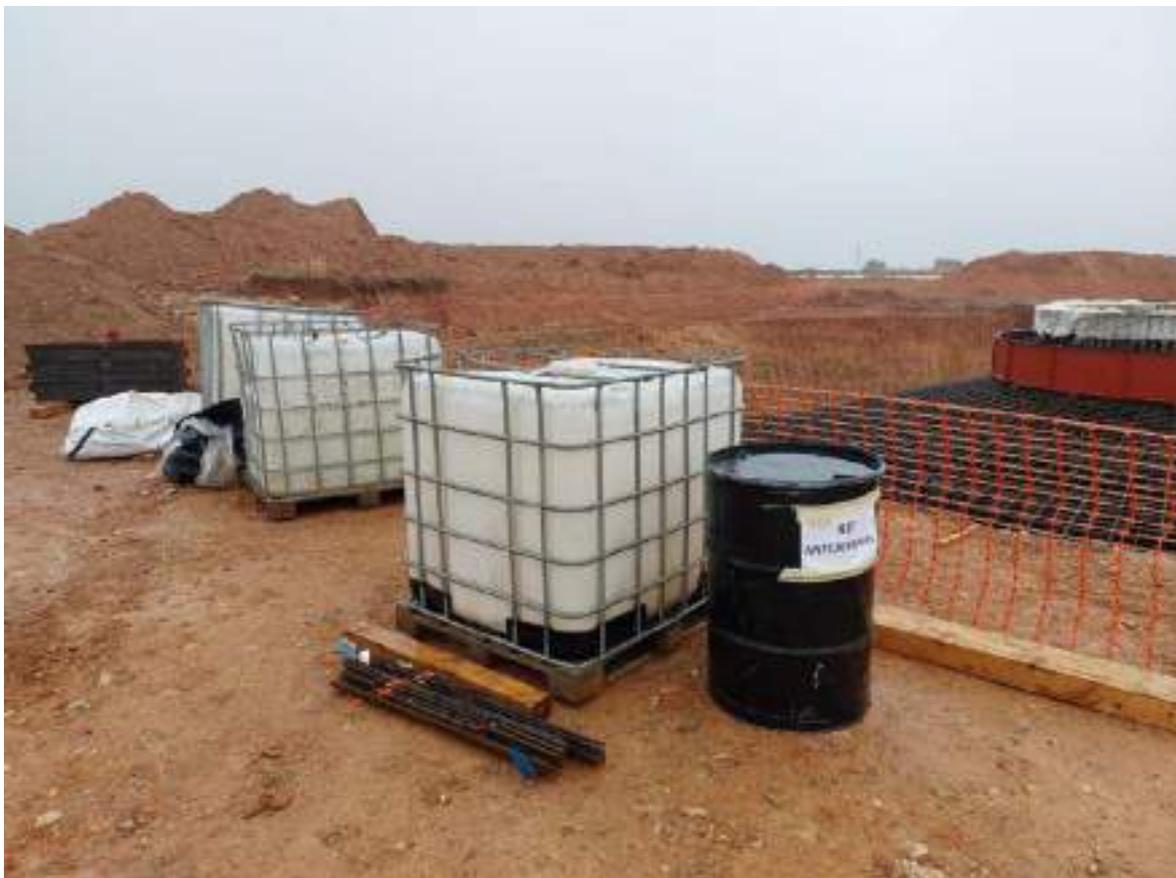
Imagen 1. Kit antiderrame en el tajo (SBII-02).

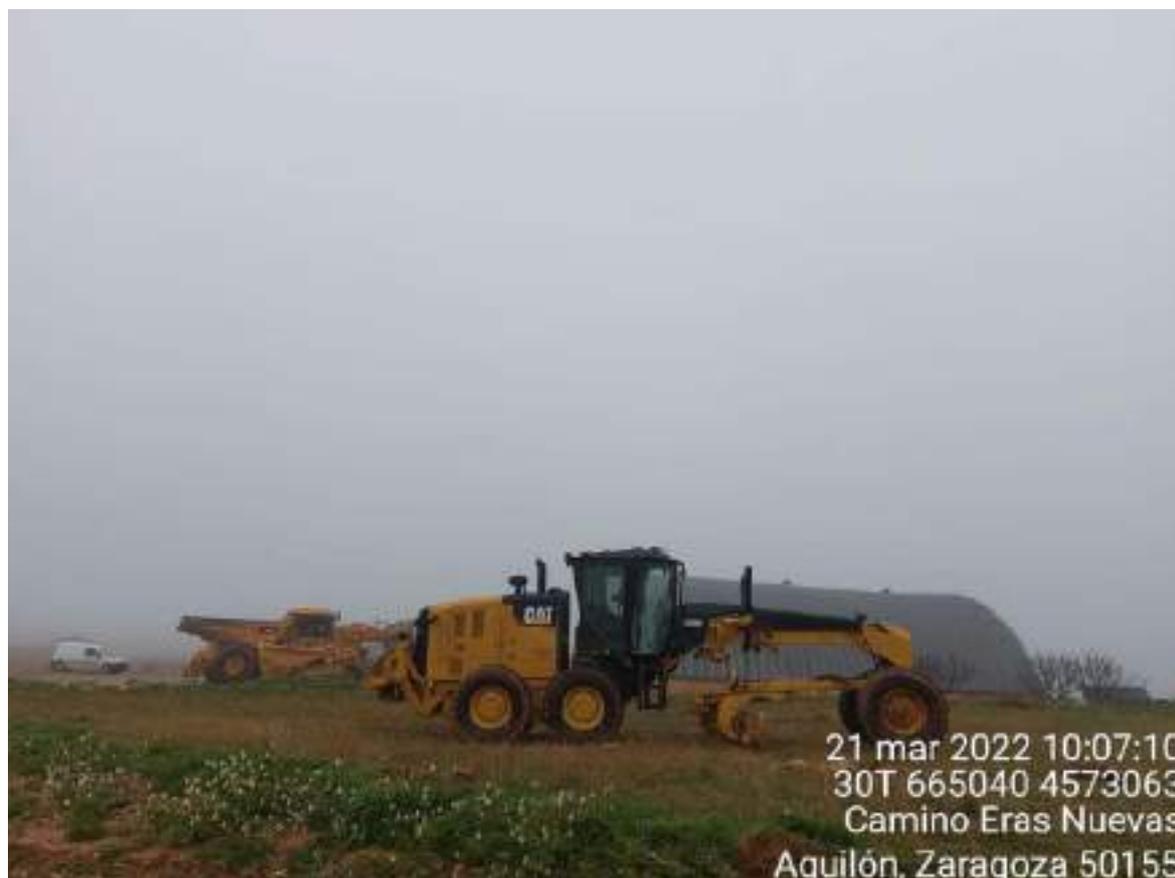
Imagen 3. Maquinaria parada debido al mal estado de los viales por la lluvia.

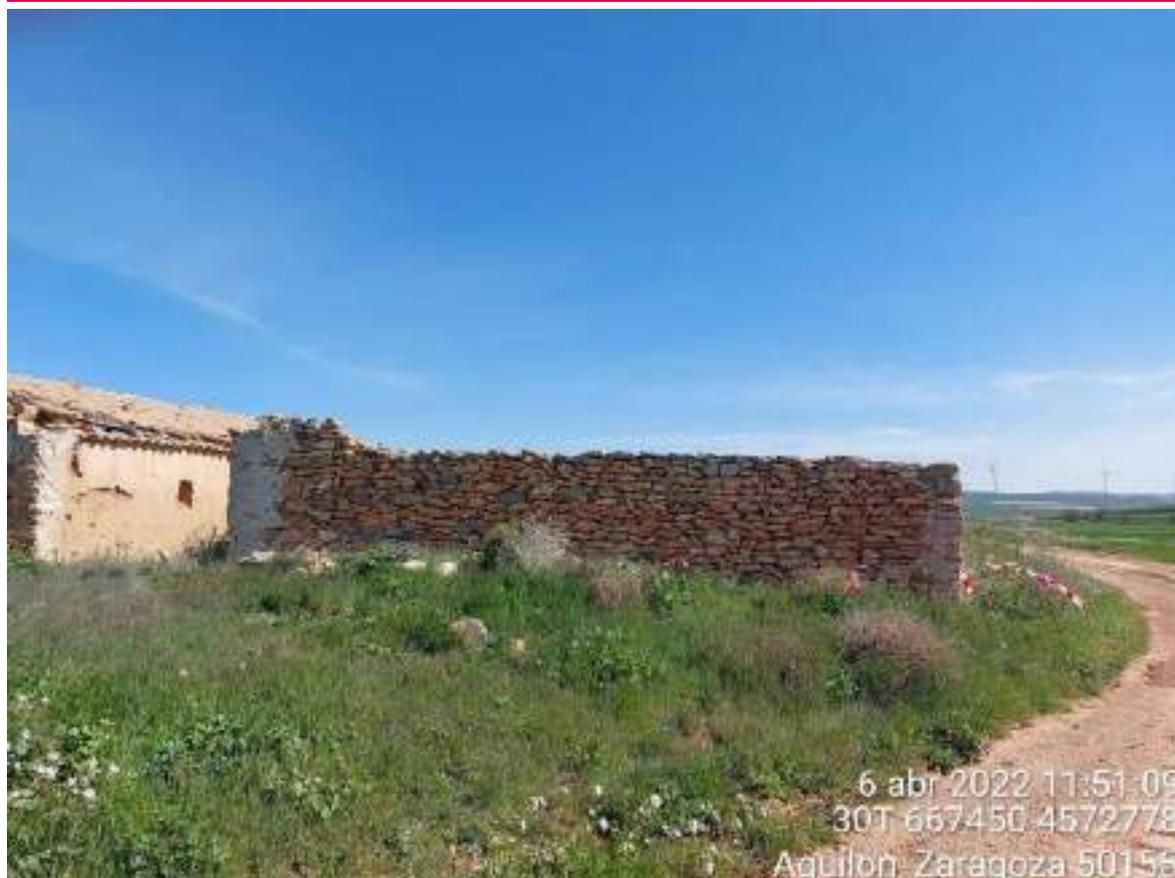
Imagen 1. Paridera balizada correctamente entre SBI-9 y SBI-10.

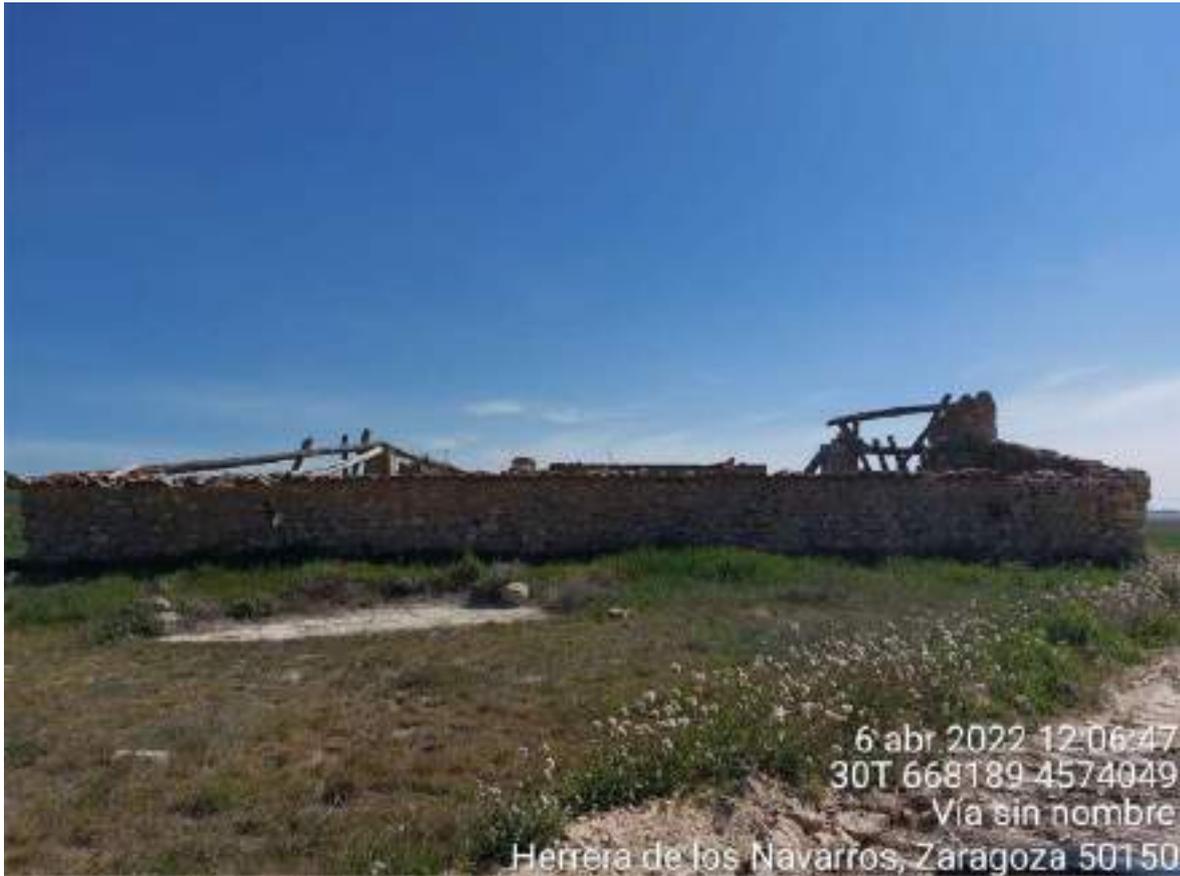
Imagen 2. Paridera que se debe balizar entre SBI-05 y SBI-06

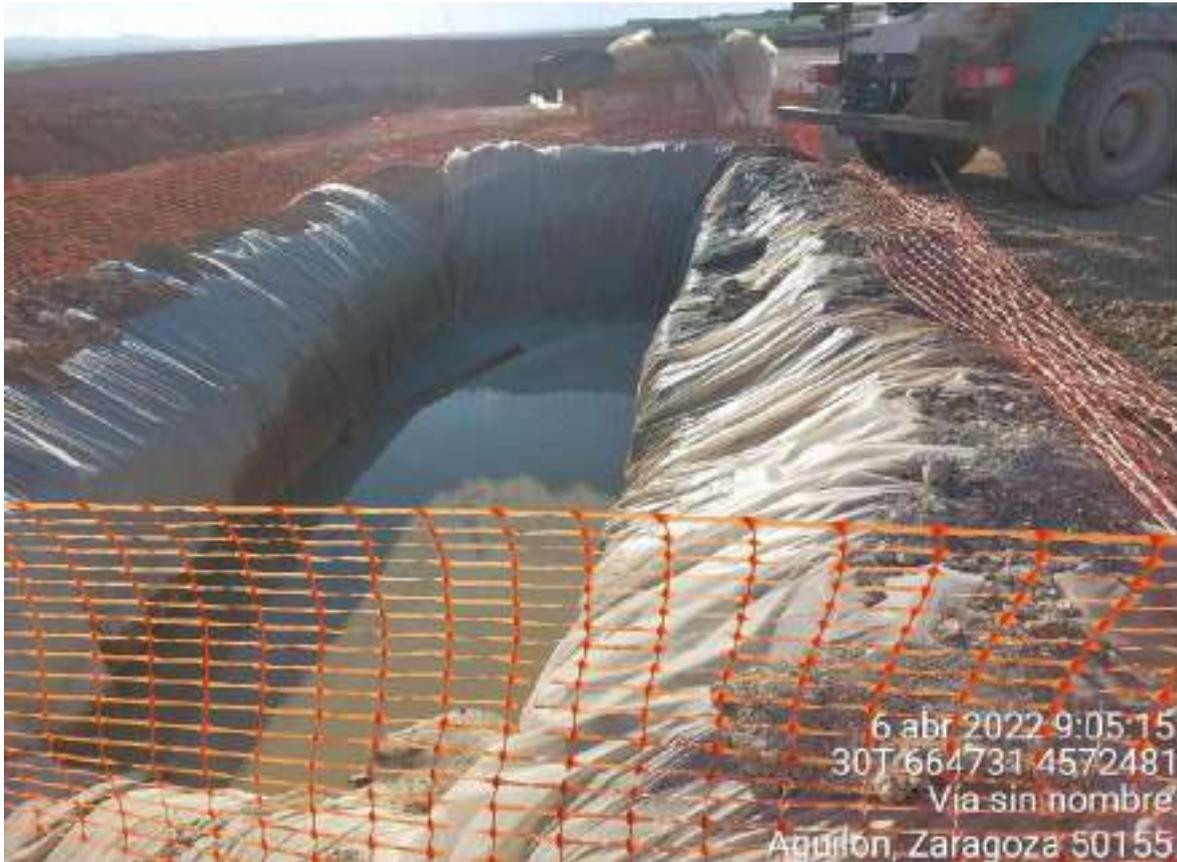
Imagen 4. Zona de lavado en perfecto estado tras lavado de cuba de hormigón en SBII-02.

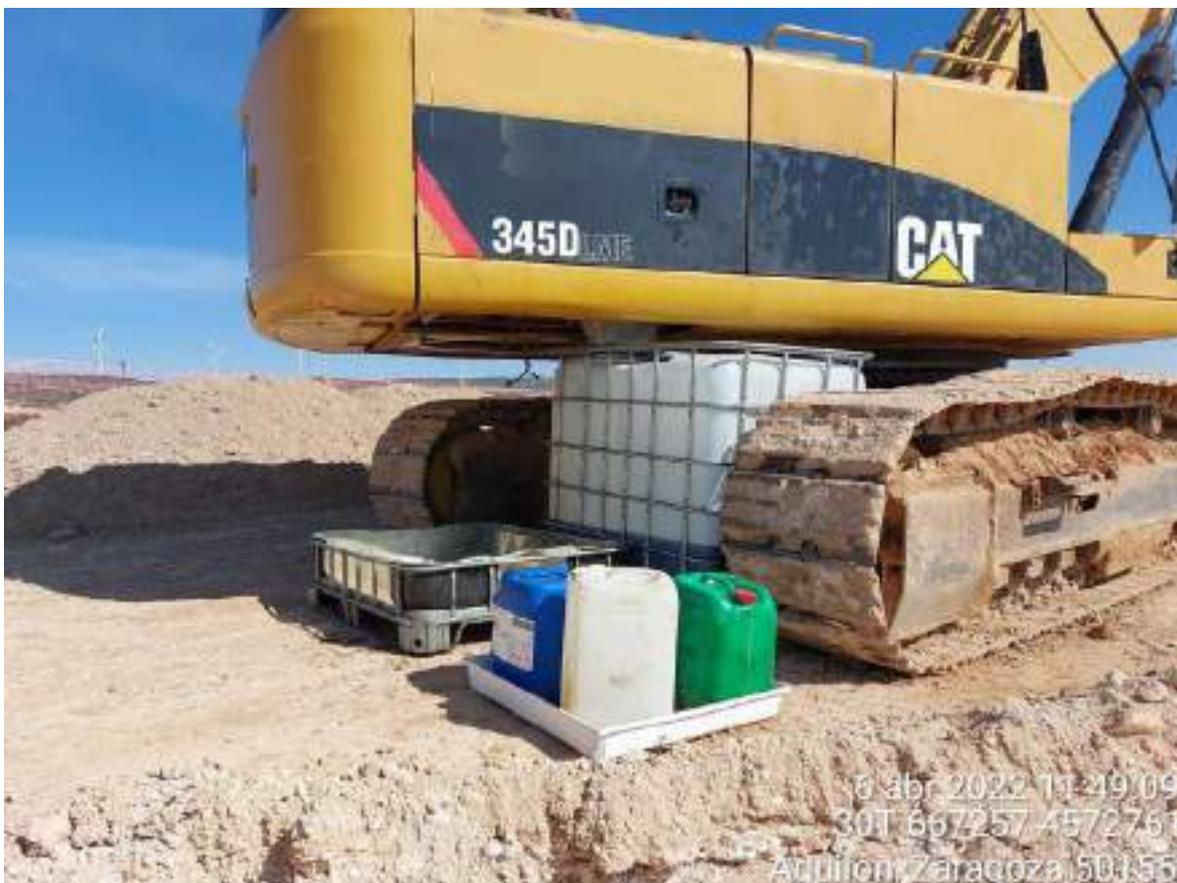
Imagen 5. Bidones colocados sobre cubetos de contención.

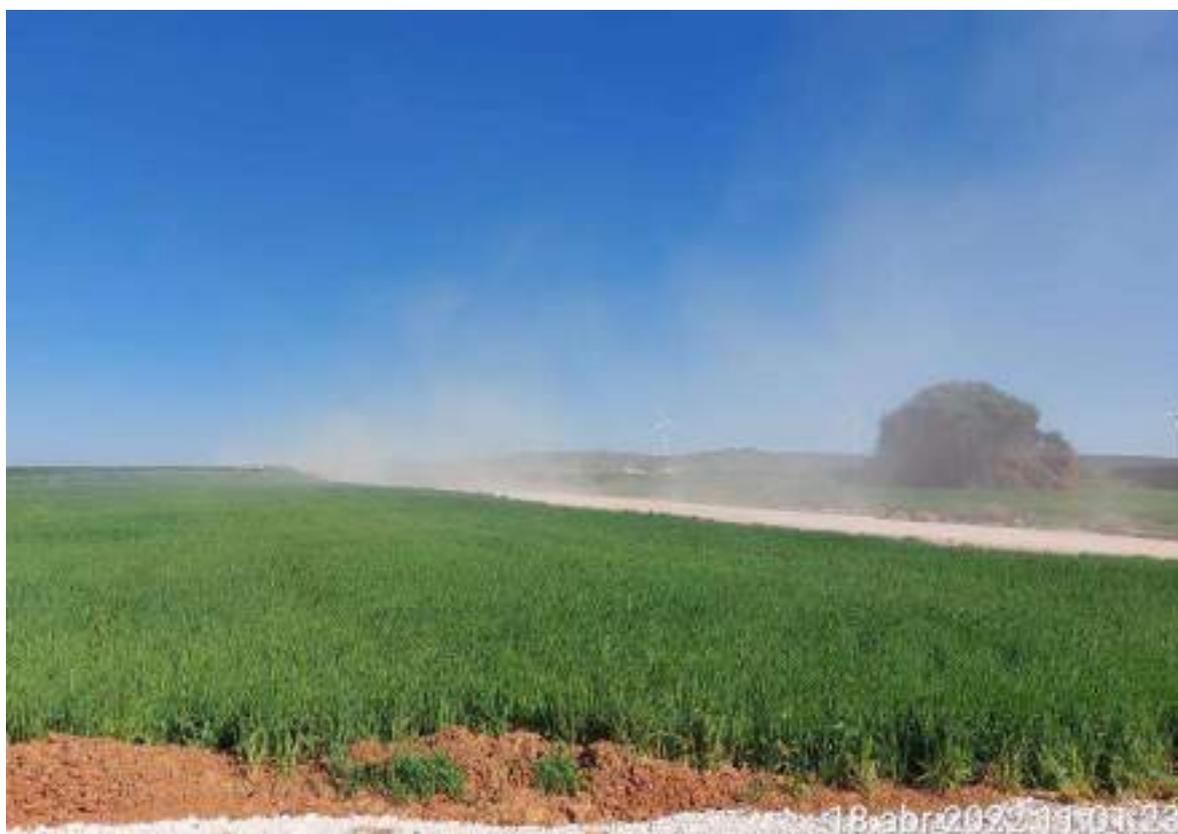
Imagen 2. Polvo generado debido al tránsito de camiones.

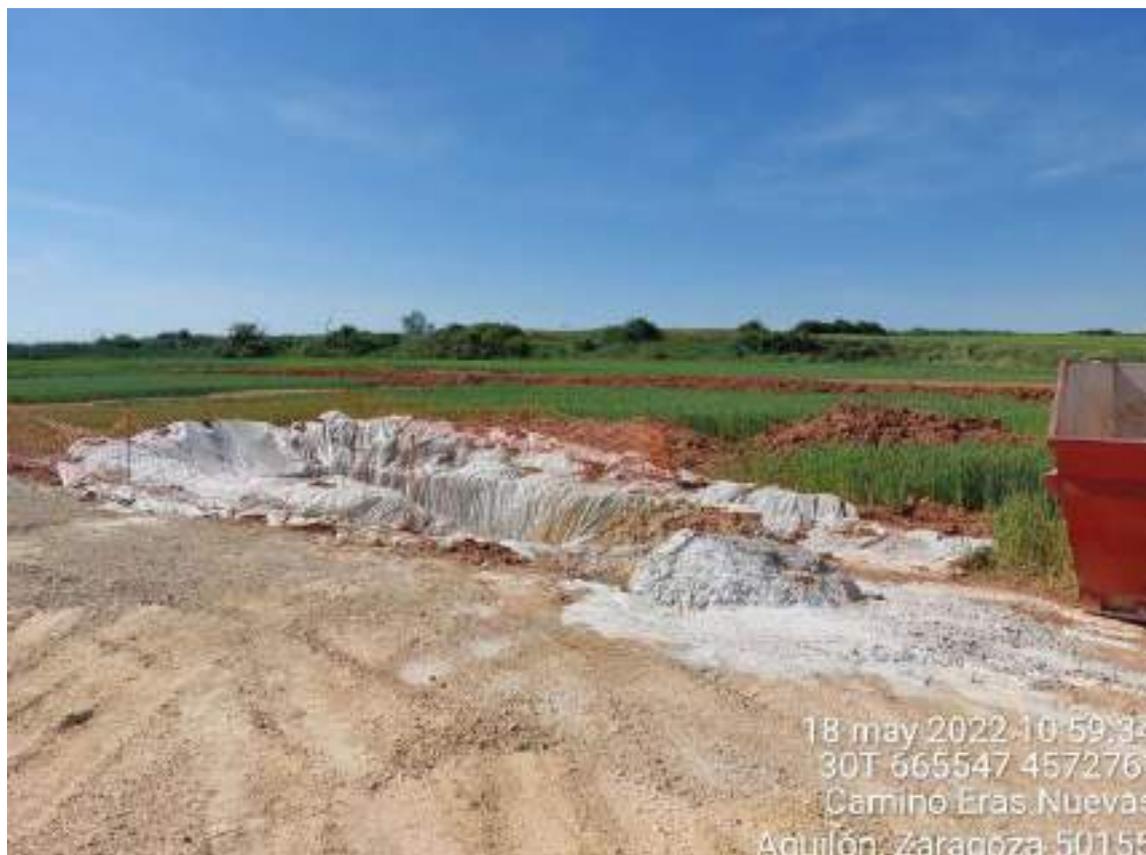
Imagen 1. Residuo de hormigón evidente en pozo de lavado SB1-7.

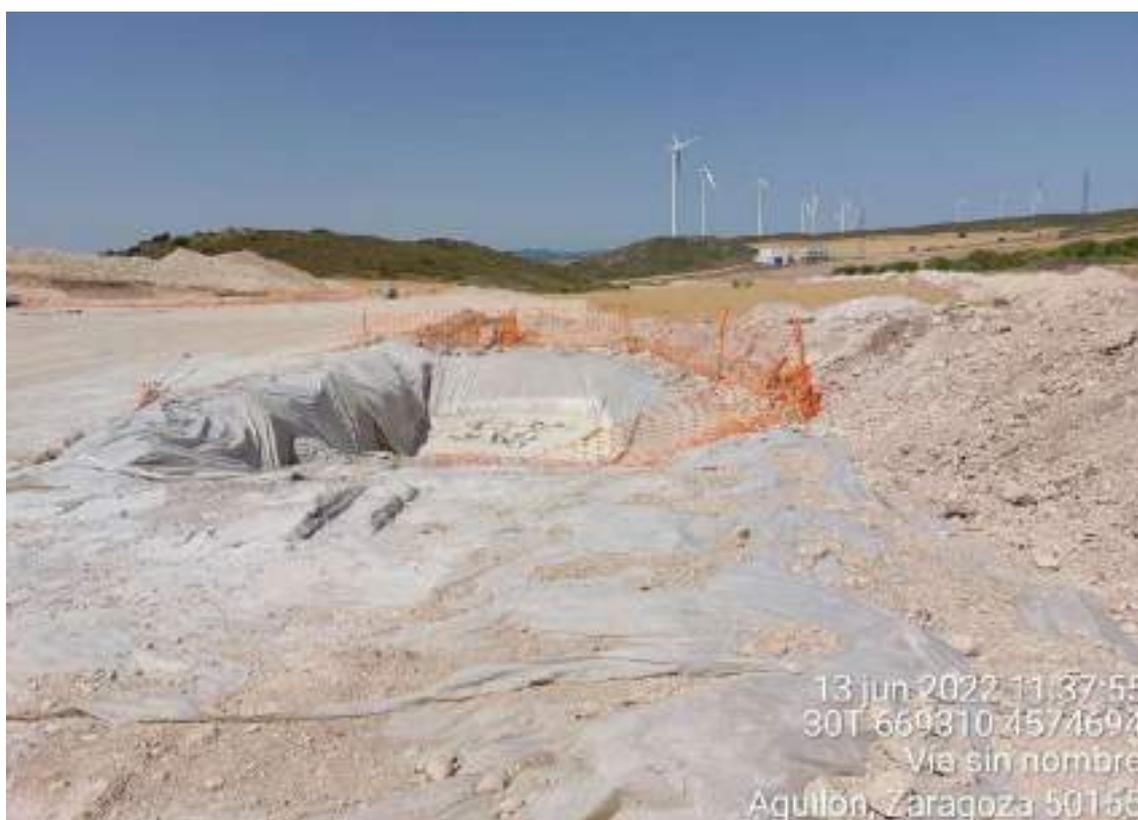
Imagen 1. Pozo de lavado utilizado en hormigonado.

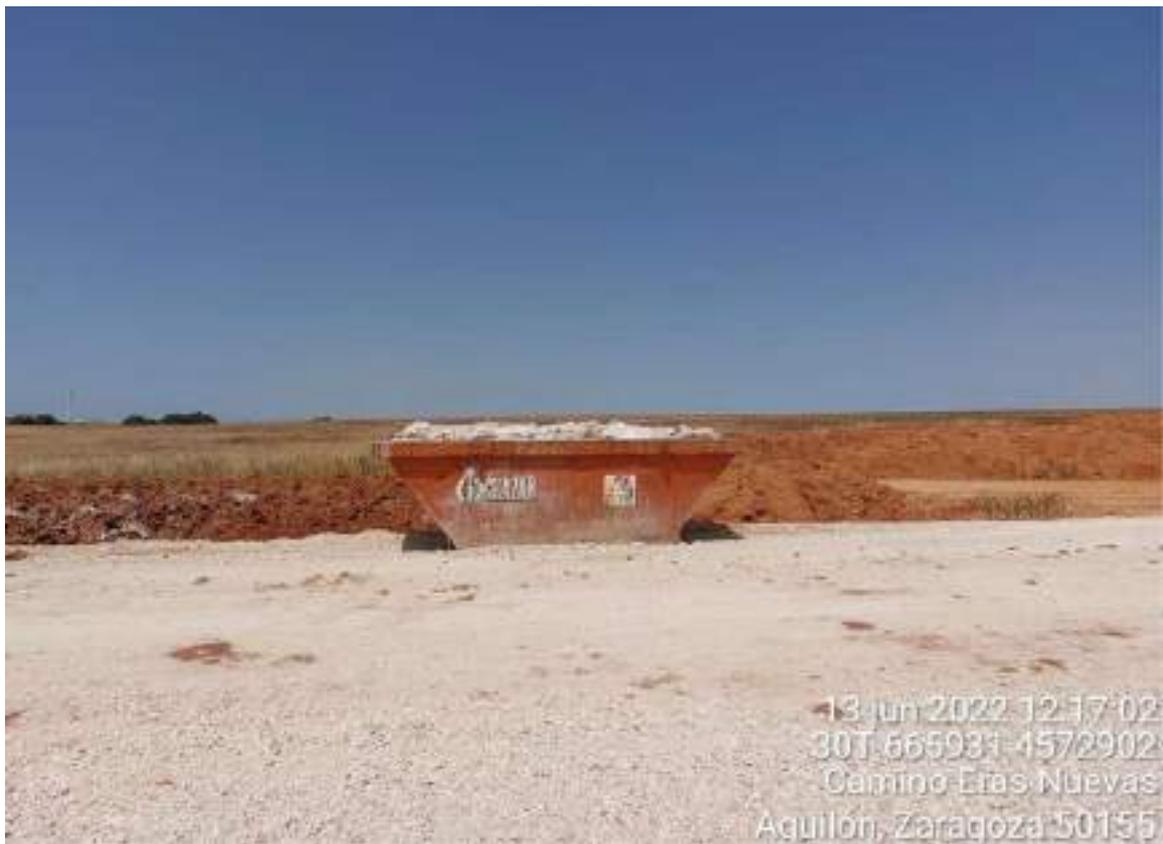
Imagen 2. Residuo de hormigón gestionado tras restaurar pozo de lavado.

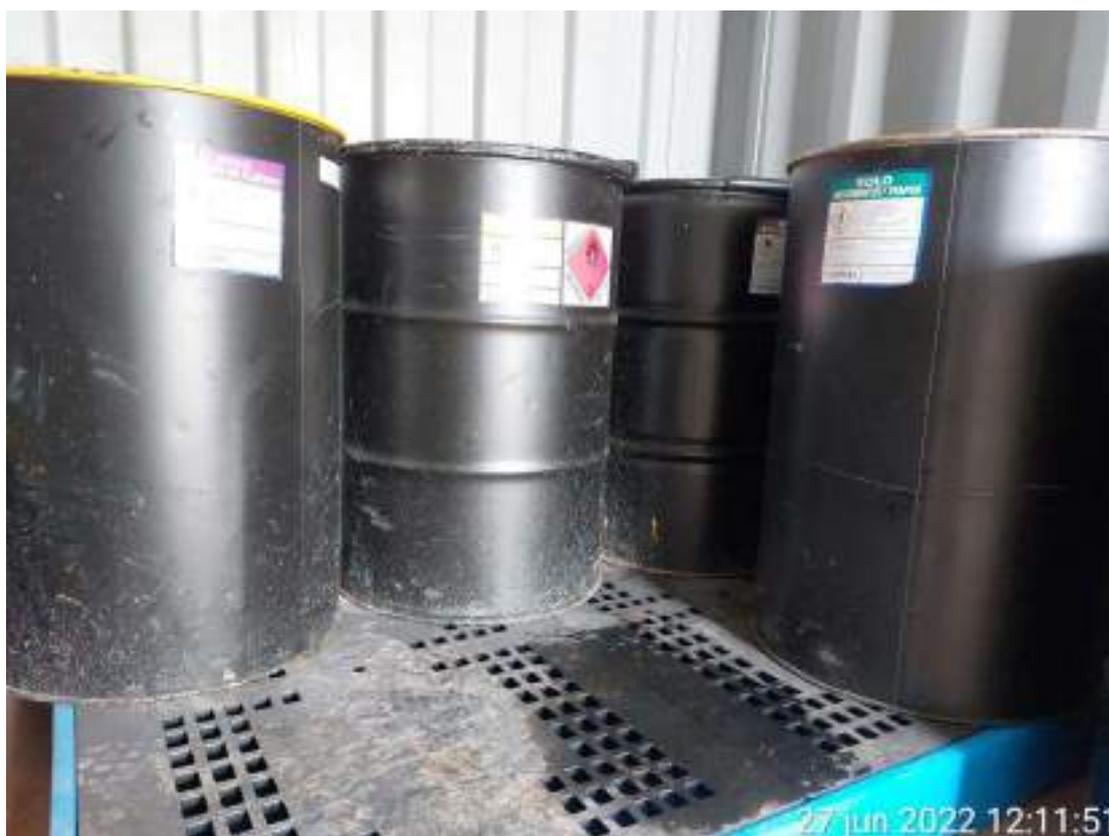
Imagen 1. Contenedores de RP sobre cubeto de contención en punto limpio de SGRE.

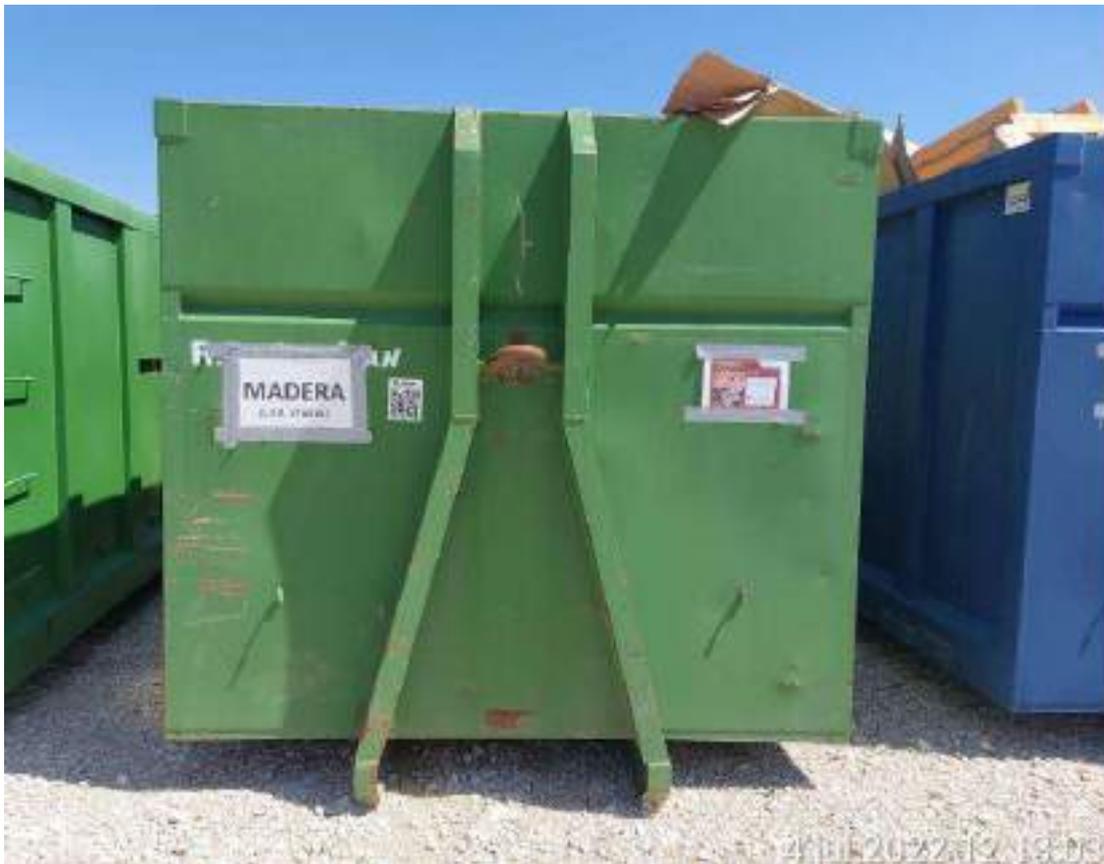
Imagen 1. Contenedor de RNP ubicado en el punto limpio de SGRE correctamente etiquetado.

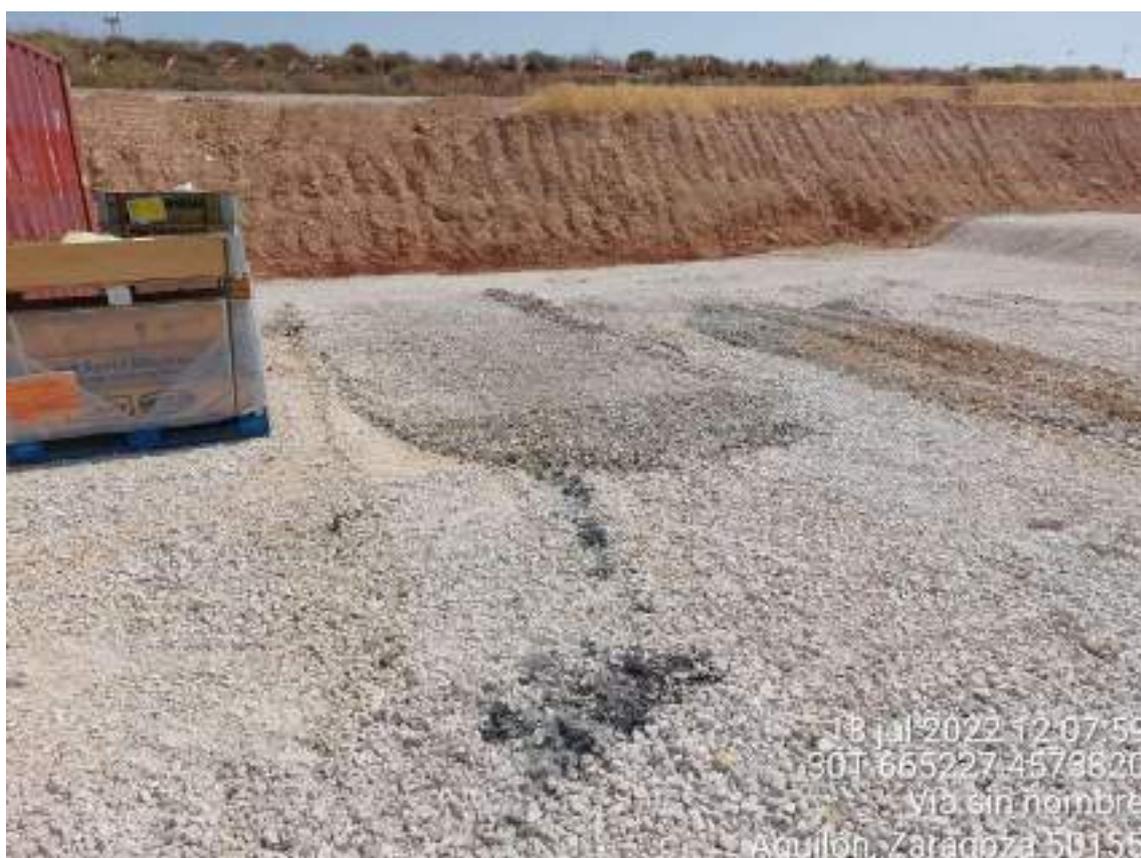
Imagen 1. Plataforma SBI-01 tras aplicar medidas correctoras por incendio de camión grúa.

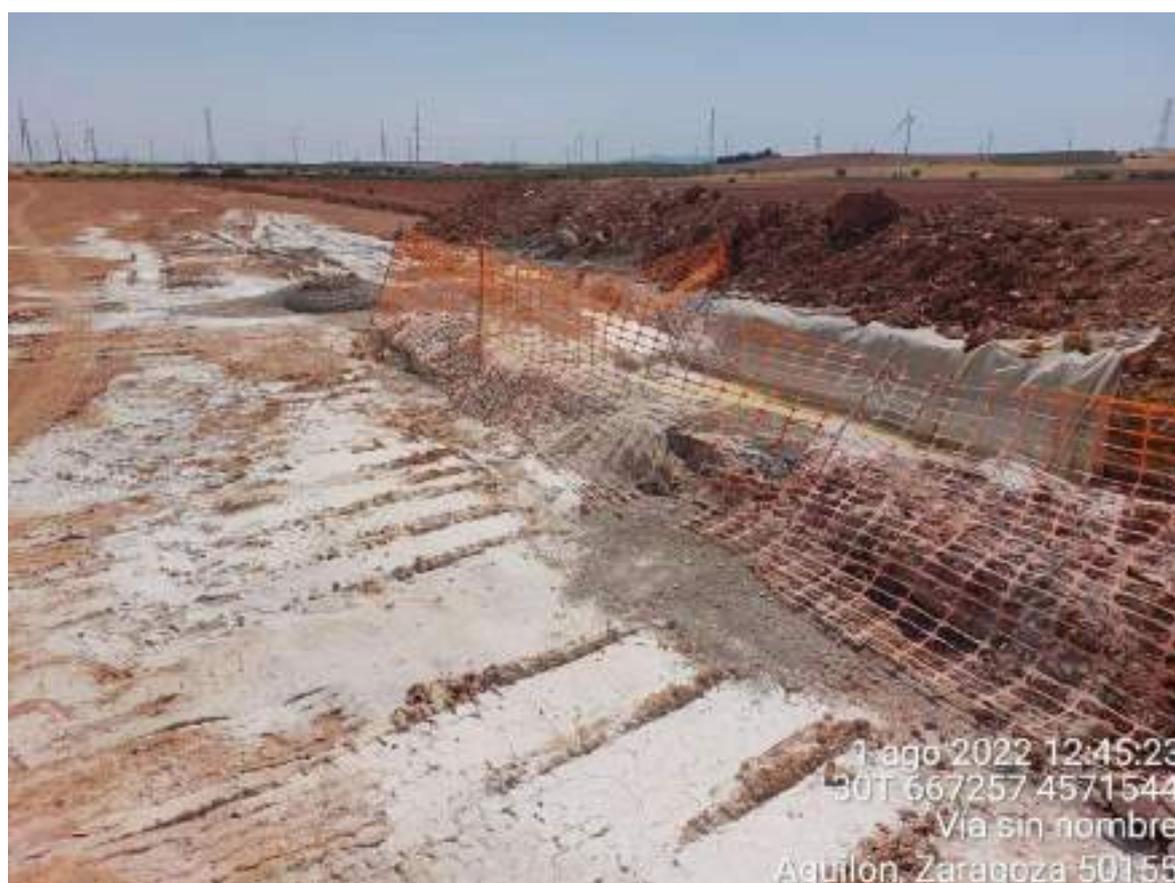
CÓDIGO	Descripción	ESTADO
VIE-PE-CON-CIV-NC-048	Utilización de pozo de lavado sin lograr la impermeabilización del suelo. Problema reiterativo. El pozo de lavado (en PLX-01) se utilizó en el hormigonado del 27/07 sin lograr la impermeabilización del suelo. Se produjo una clara rotura en el plástico que pretende evitar que el suelo se contamine. Es por ello que se notifica una no conformidad grave. Se debe corregir y restaurar inmediatamente la zona de lavado al completo, así como las zonas de suelo que están al lado y se han visto afectadas.	Cerrada 01/08/2022
VIE-PE-CON-CIV-NC-061	Se produjo una sobre afección de una zona de vegetación natural (matorral de tomillo y romero) no prevista en la ejecución de la obra debido al paso de maquinaria pesada en la posición SBI-04. Tanto el suelo como las plantas se vieron afectadas. Es por ello se notifica una no conformidad leve. Se debe corregir cuando se realice la restauración de la posición afectada mediante una corrección geomorfológica y una plantación manual de romero y tomillo.	Cerrada 10/01/2023

Imagen 1. No conformidad grave. Pozo de lavado sin impermeabilizar correctamente y suelo contaminado en PLX-1.

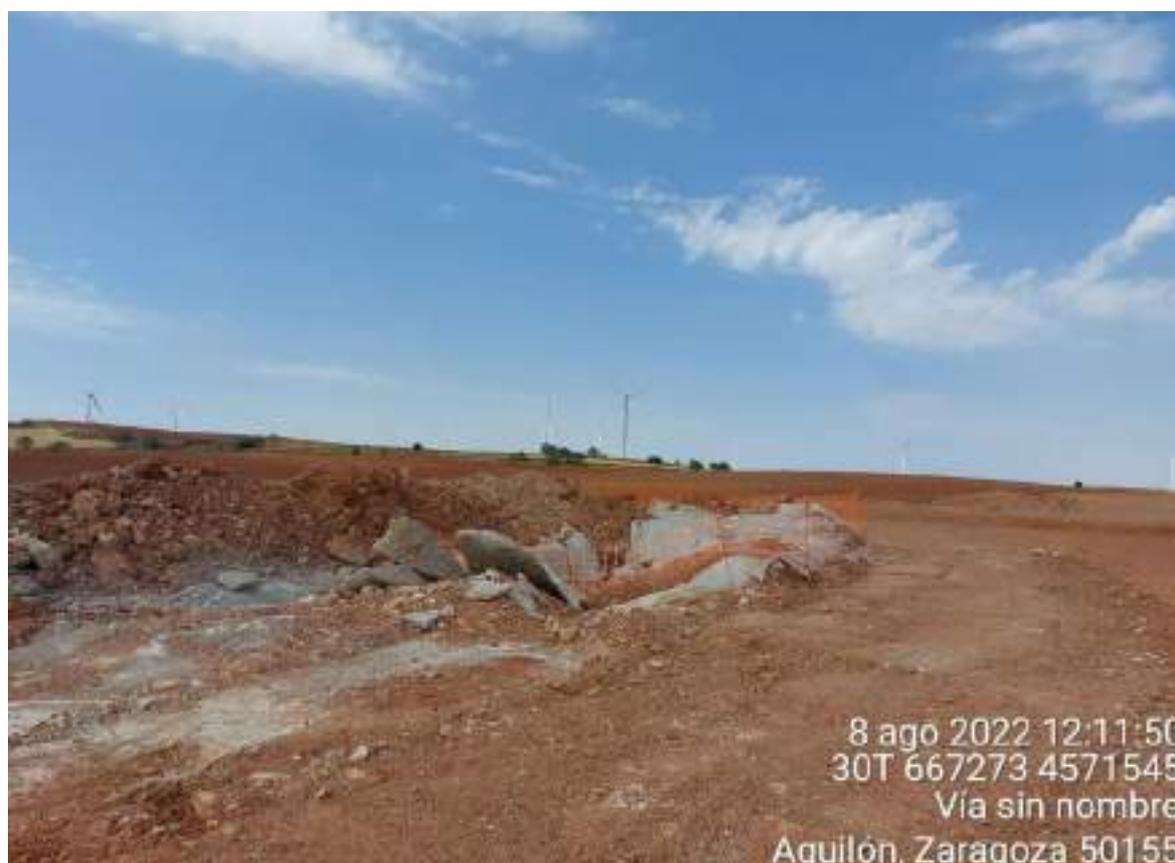
Imagen 1. Pozo de lavado sin restaurar.

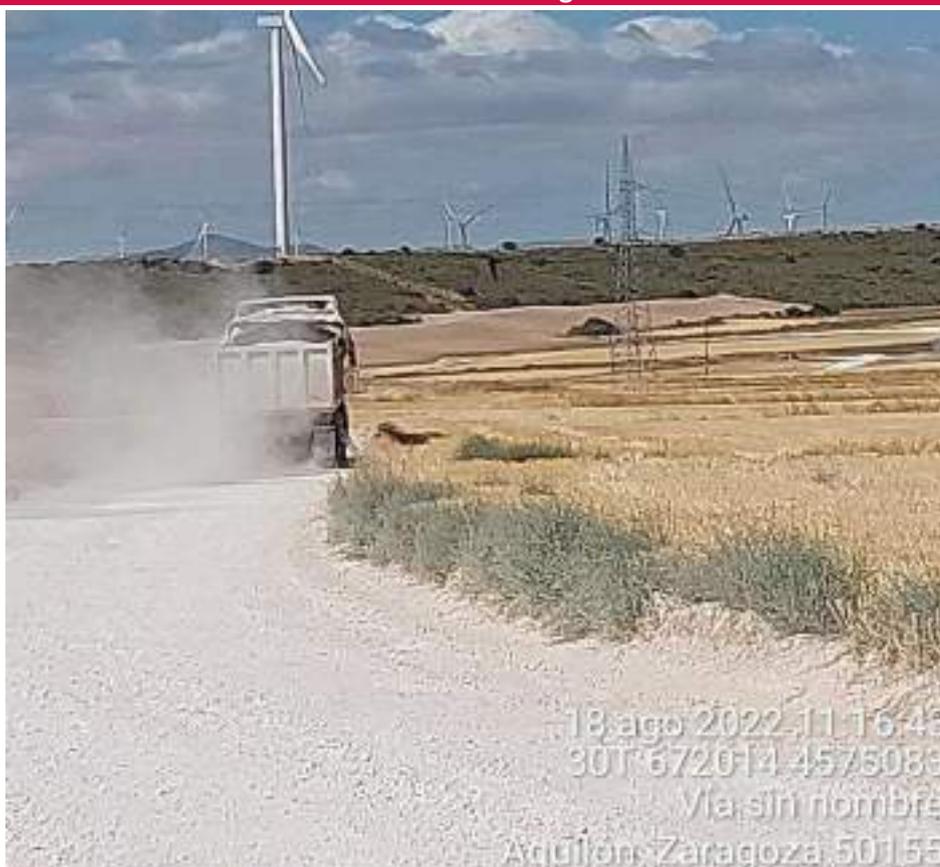
Imagen 1. Bañera sin lona de protección en vial de la obra.

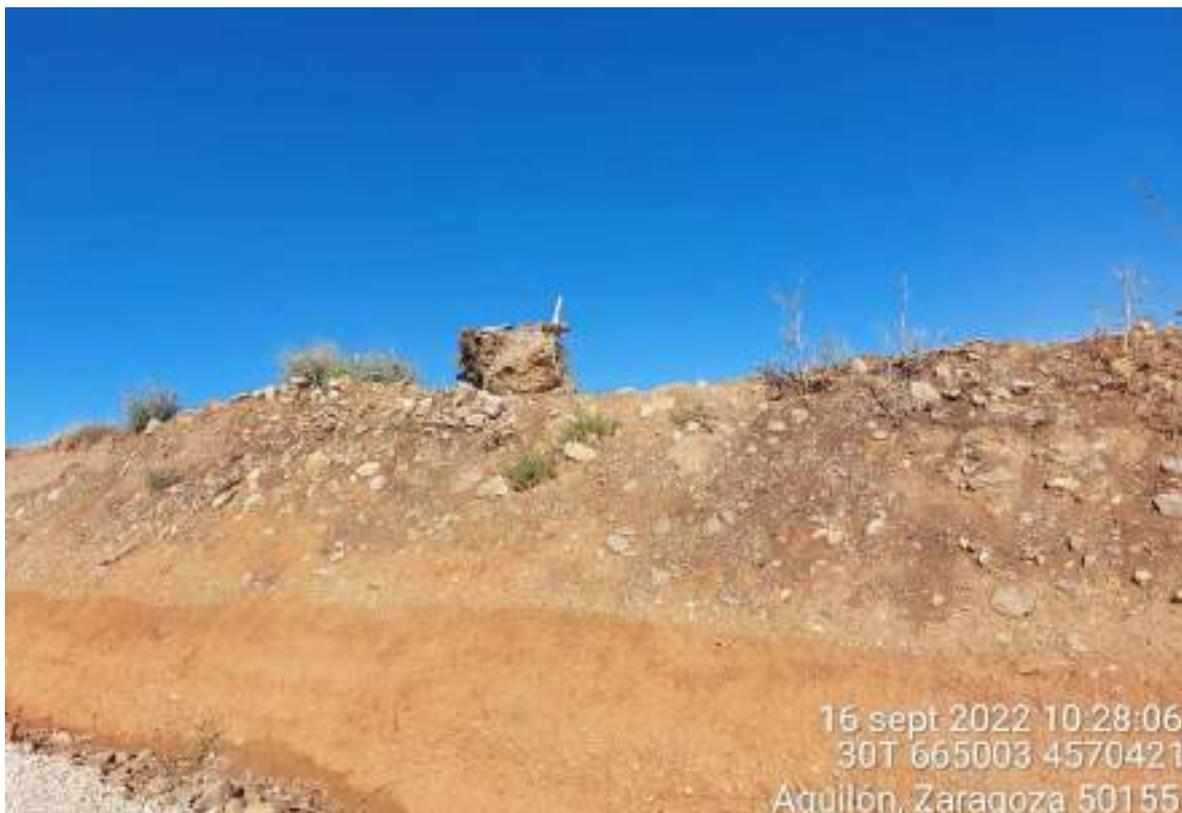
Imagen 1. Tocón que hay que retirar en SBII-07.

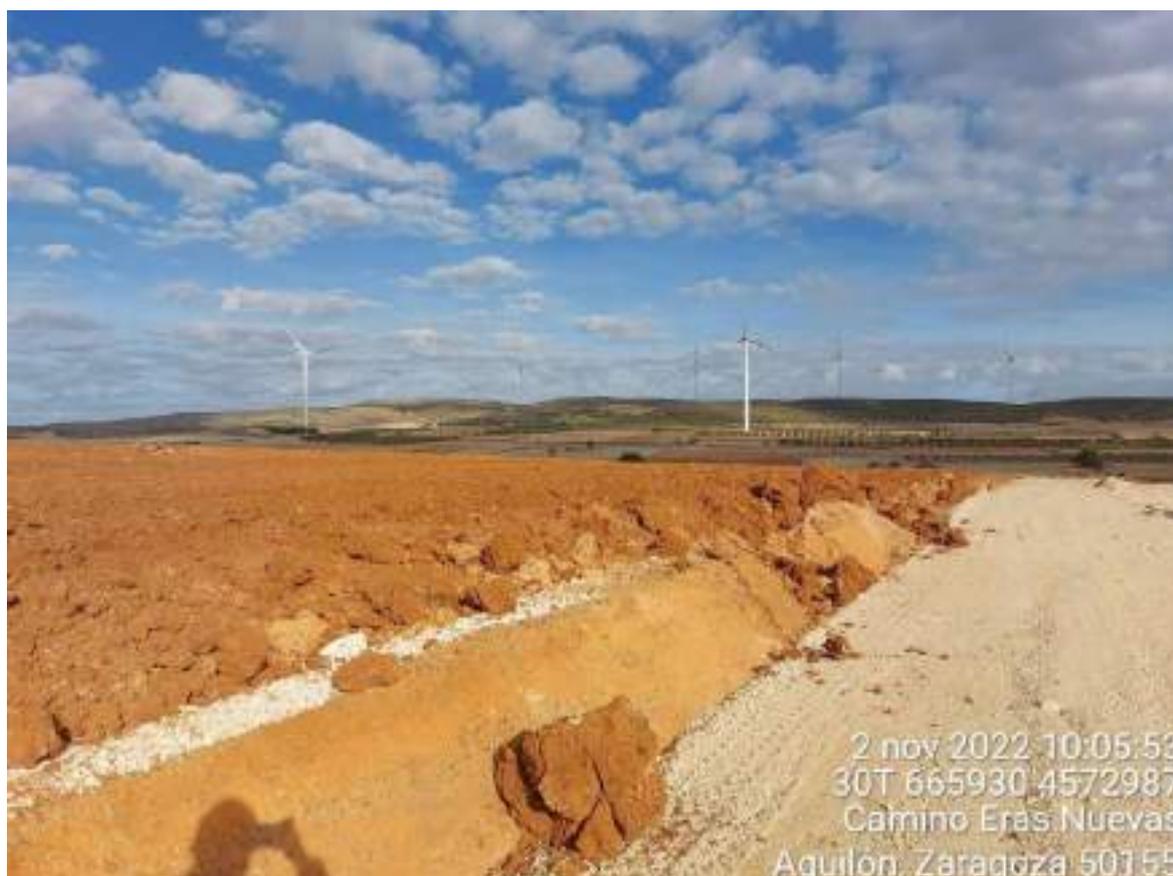
Imagen 1. Posición SBI-08 restaurada. Se debe actuar sobre los bolos de tierra de gran volumen originados durante los trabajos de restauración y que llegan hasta el vial de acceso al aerogenerador.

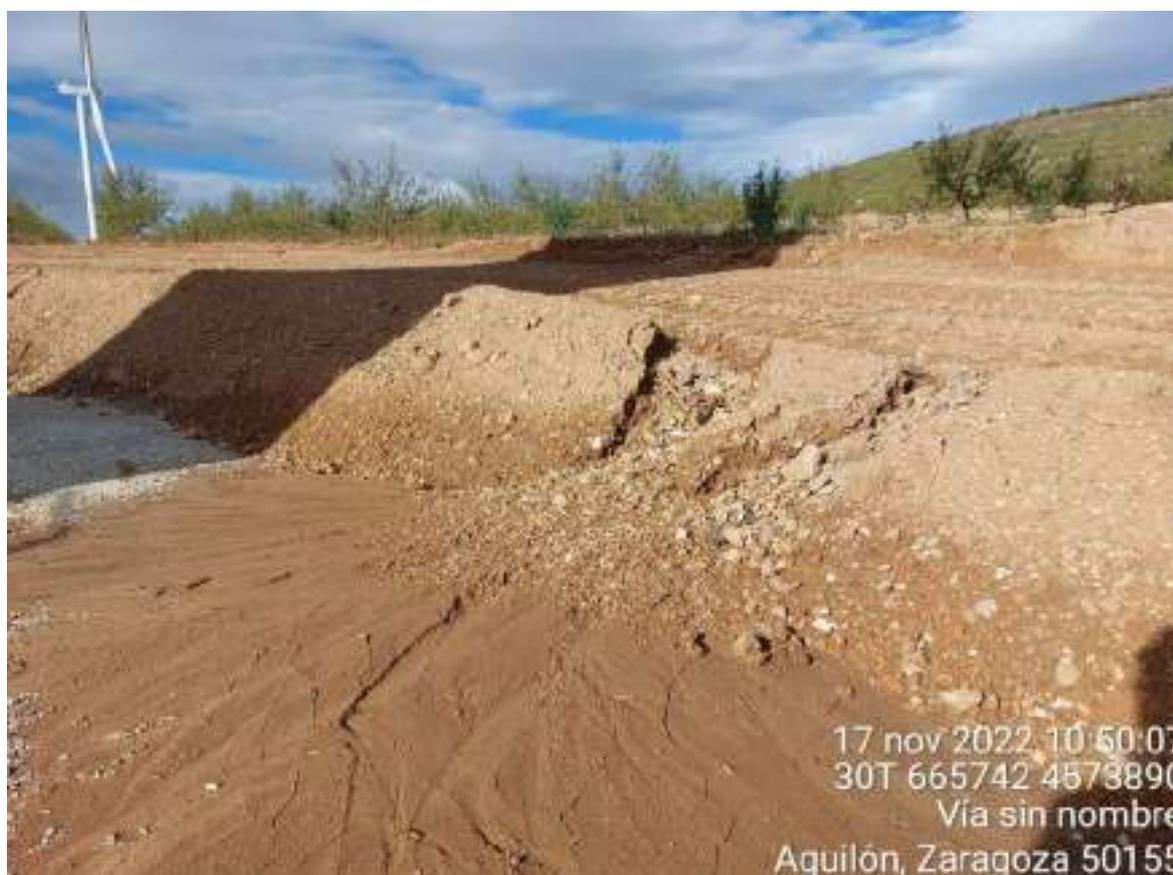
Imagen 1. Cárcavas en SBI-2 tras las lluvias caídas en los últimos días y el talud no estar correctamente fijado.

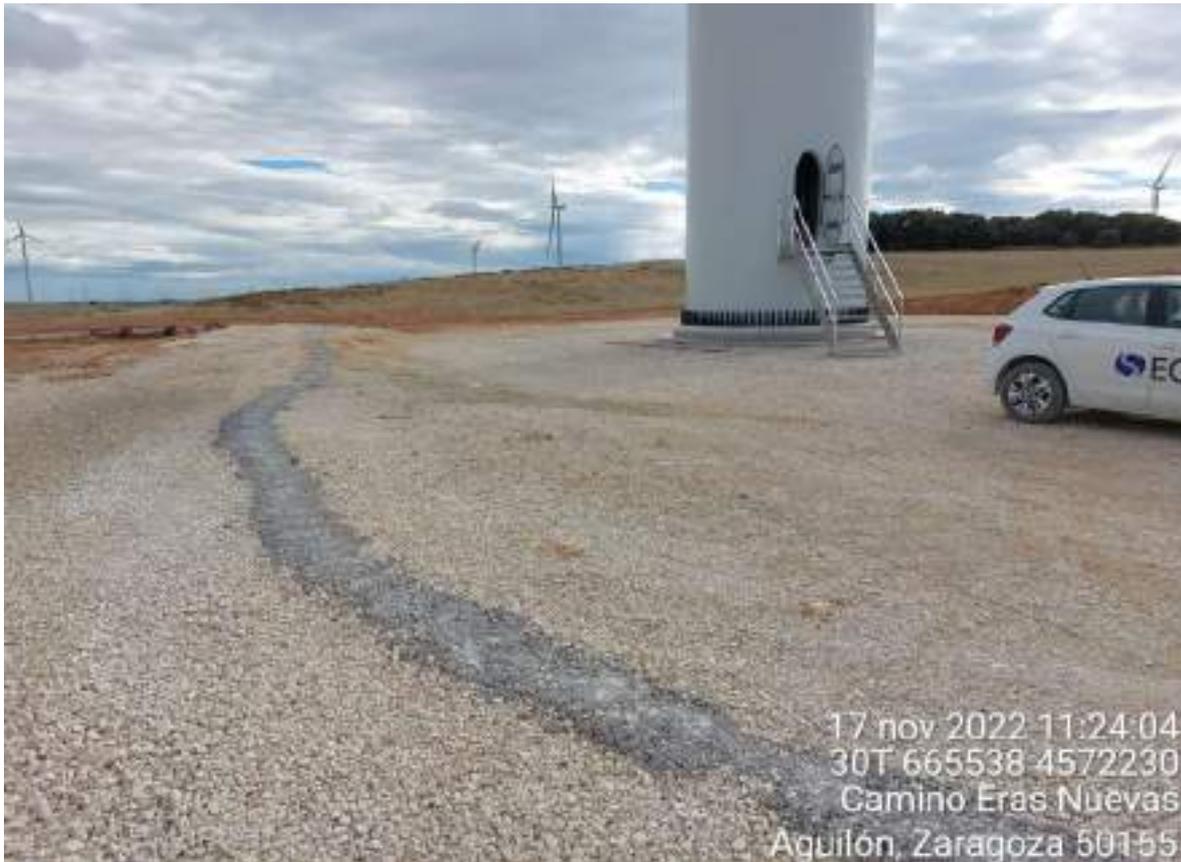
Imagen 2. Residuo de hormigón en SBII-6 que continúa por el vial de bajada.

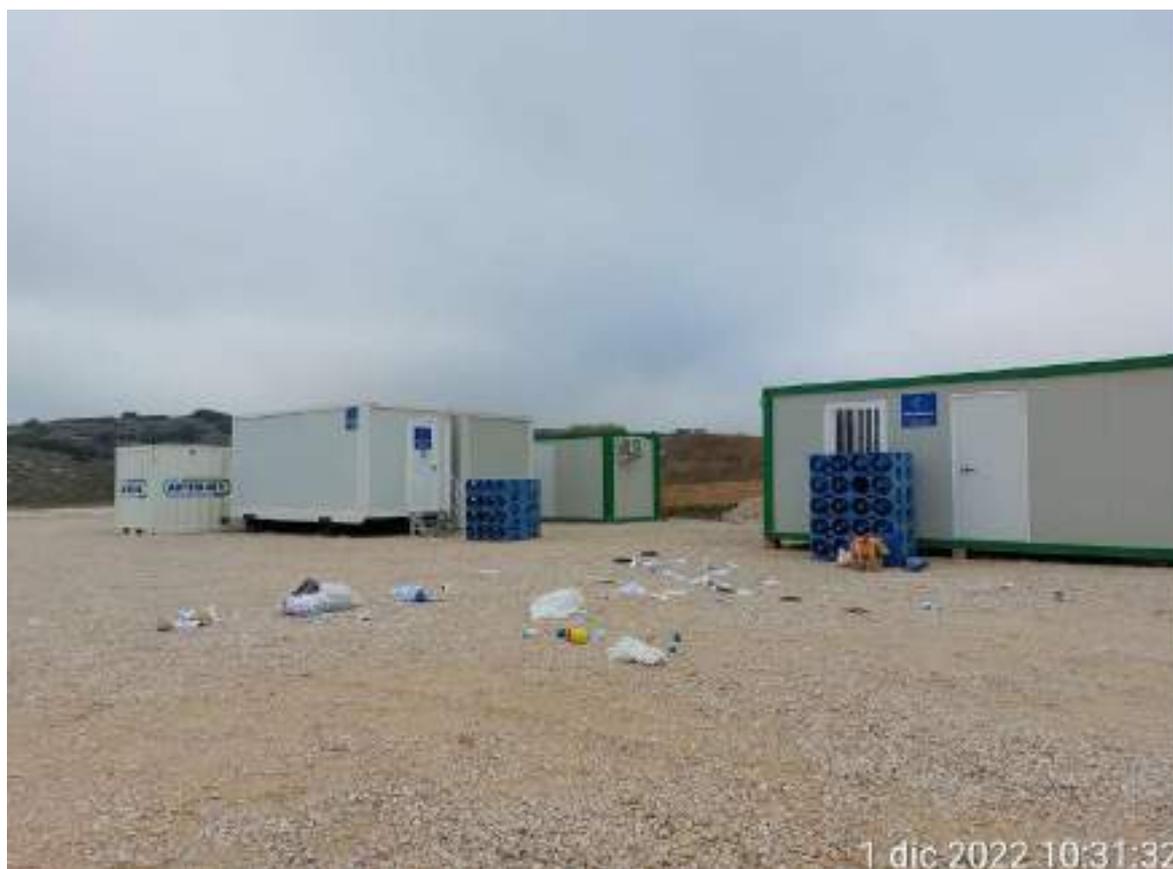
Imagen 1. Basura en las casetas de SGRE situadas en la campa de acopio.

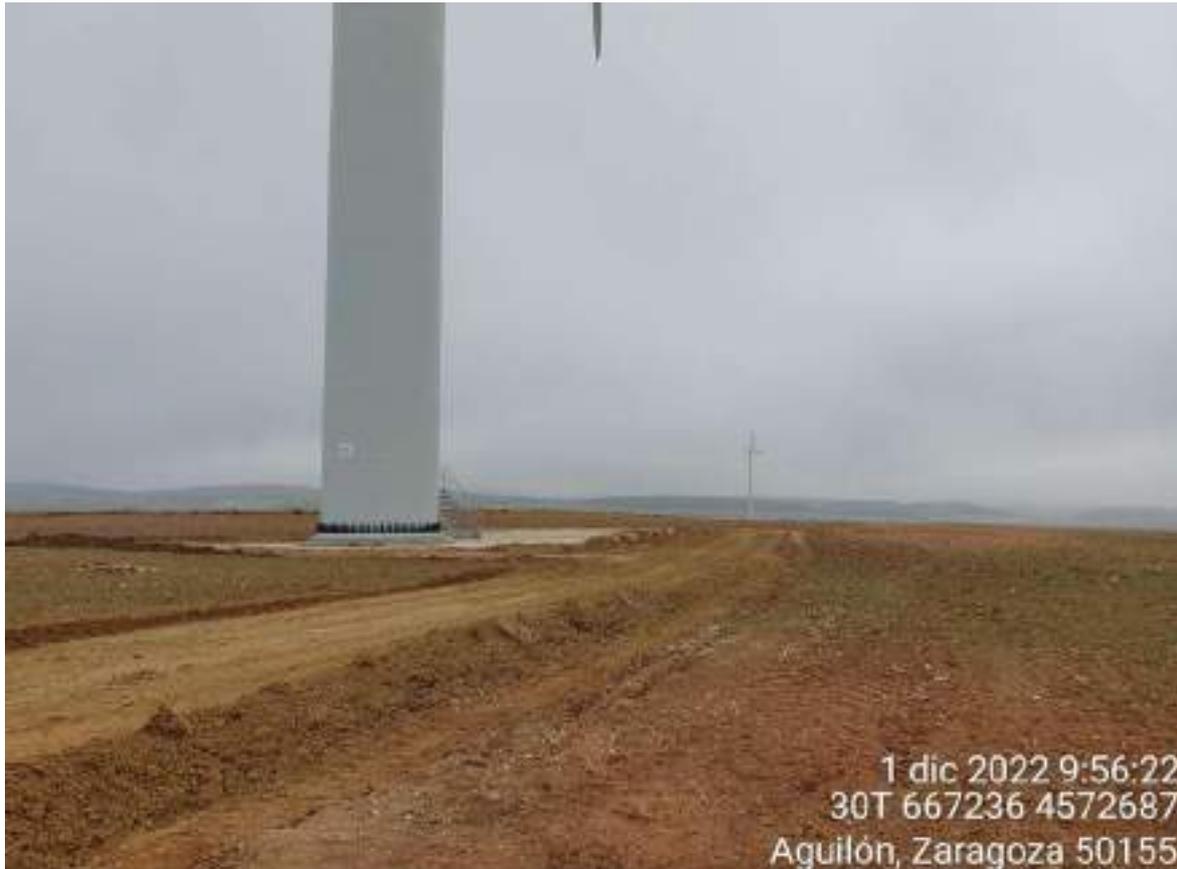
Imagen 2. Posición SBI-9 todavía sin la restauración ambiental realizada.
