NOMBRE DE LA INSLTACIÓN:	PE SAN BARTOLOMÉ II
PROVINCIA:	ZARAGOZA
NOMBRE DEL TITULAR:	ENERGÍAS RENOVABLES DE LISITEA, S.L.
CIF DEL TITULAR:	B-87895967
EMPRESA DE VIGILANCIA:	TESTA CALIDAD Y MEDIOAMBIENTE, S.L.
TIPO DE EIA:	ORDINARIA
INFORME DE FASE DE:	CONSTRUCCIÓN
PERIODICIDAD DEL INFORME SEGÚN DIA:	INFORME FINAL
AÑO DE SEGUIMIENTO NÚMERO:	1
Nº DE INFORME Y AÑO DE SEGUIMIENTO:	13 - 2023
PERÍODO QUE RECOGE EL INFORME:	ENERO 2022 – ENERO 2023

1. INTRODUCCIÓN

Se procede a la redacción del presente INFORME FINAL DE SEGUIMIENTO AMBIENTAL en relación con el cumplimiento de lo establecido en el Plan de Vigilancia Ambiental del Parque Eólico San Bartolomé II, ubicado en el término municipal de Aguilón (Zaragoza) de acuerdo con los trabajos que se están llevando a cabo correspondiente a la fase de construcción de dicho proyecto.

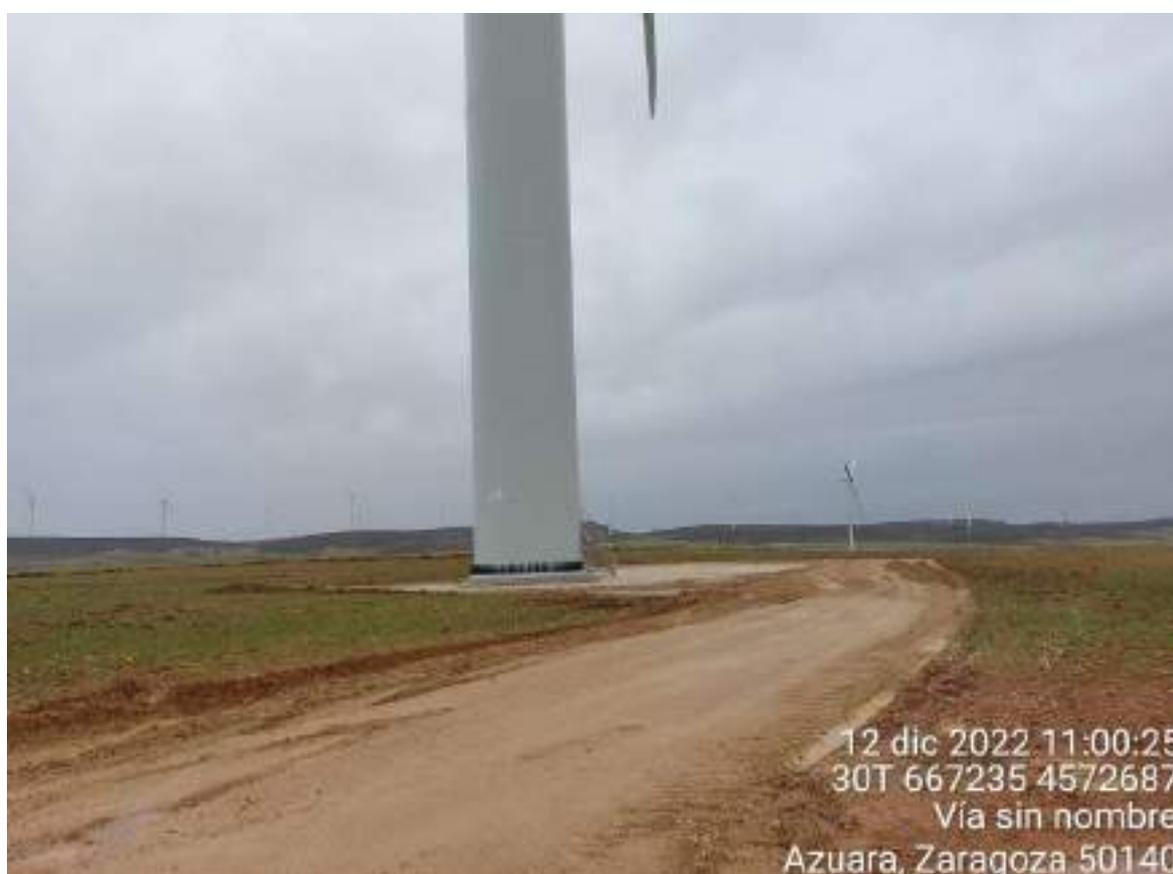
Imagen 1. Posición SBI-09 tras su restauración ambiental a falta de repararla para su aprobación definitiva.

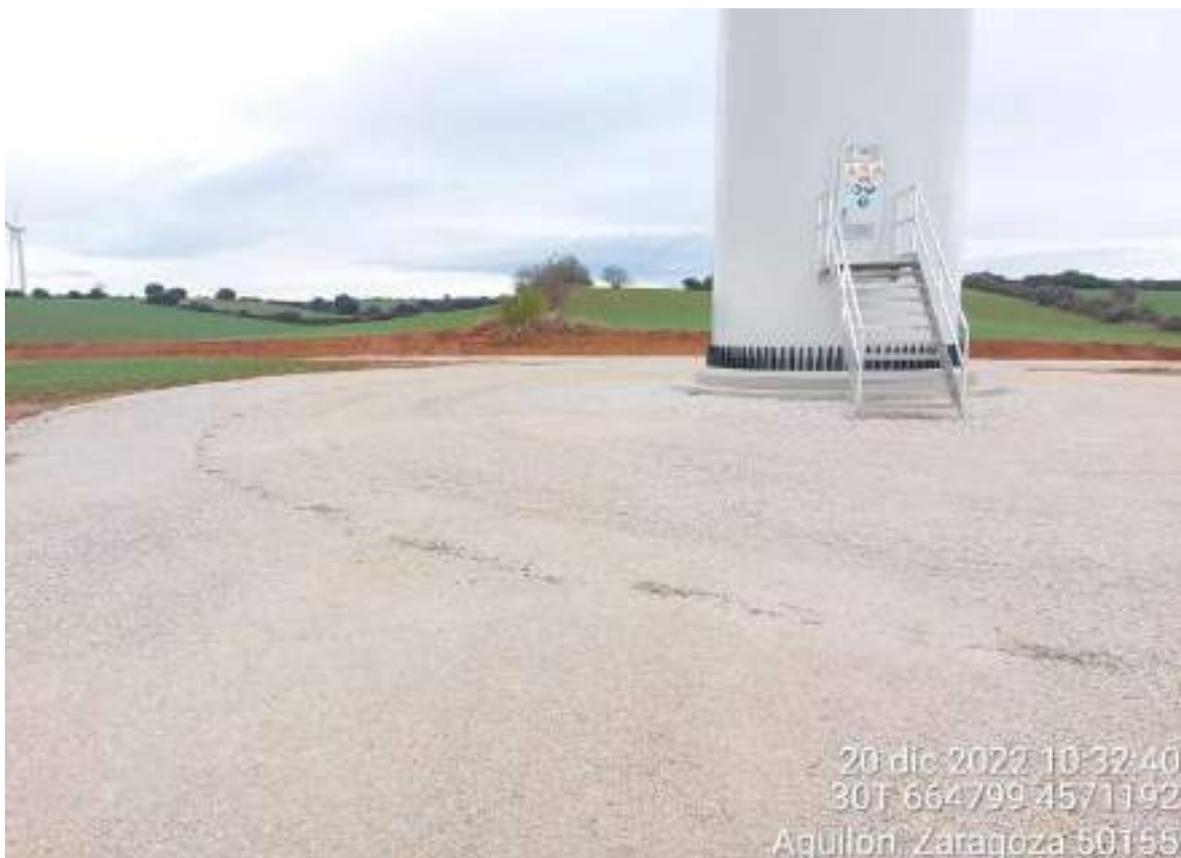
Imagen 2. Residuo de hormigón en SB2-04. Se debe retirar y gestionar adecuadamente.

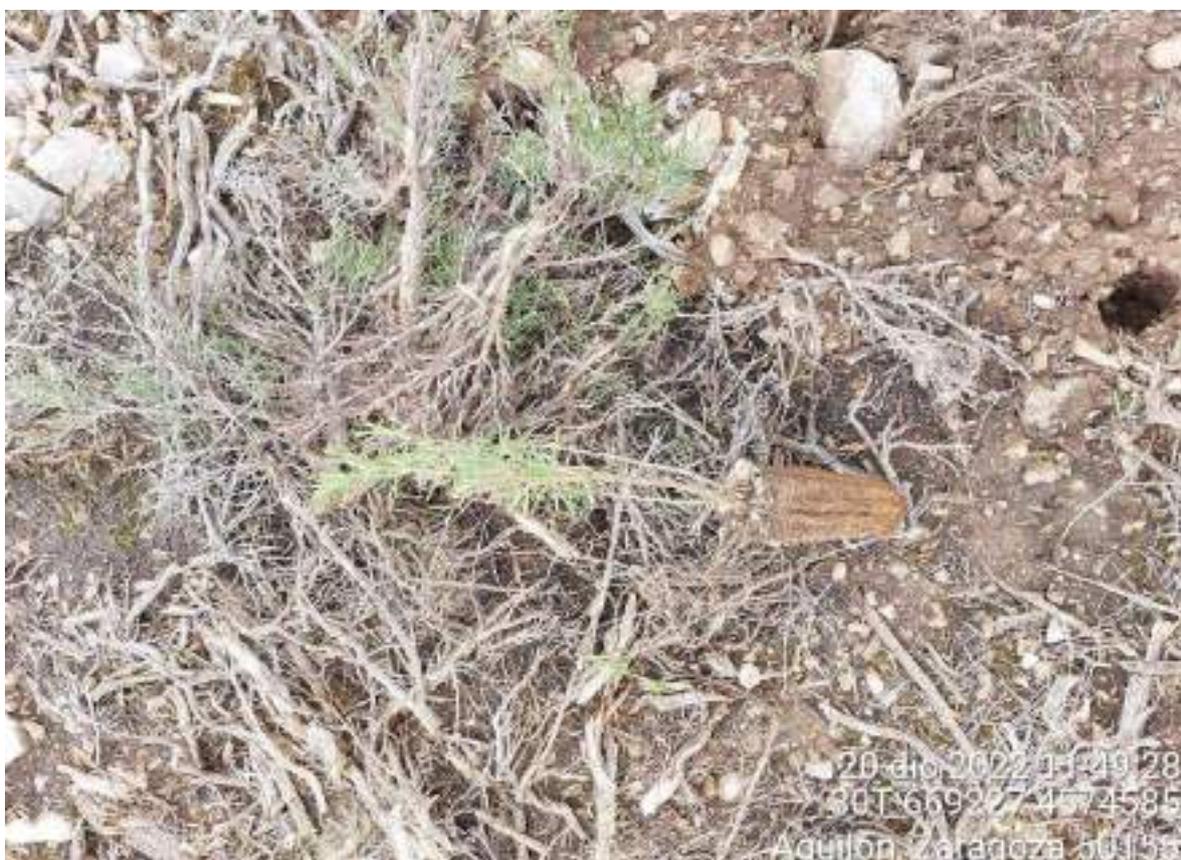
Imagen 3. Plantón o cepellón arrancado de la plantación realizada hace dos semanas.

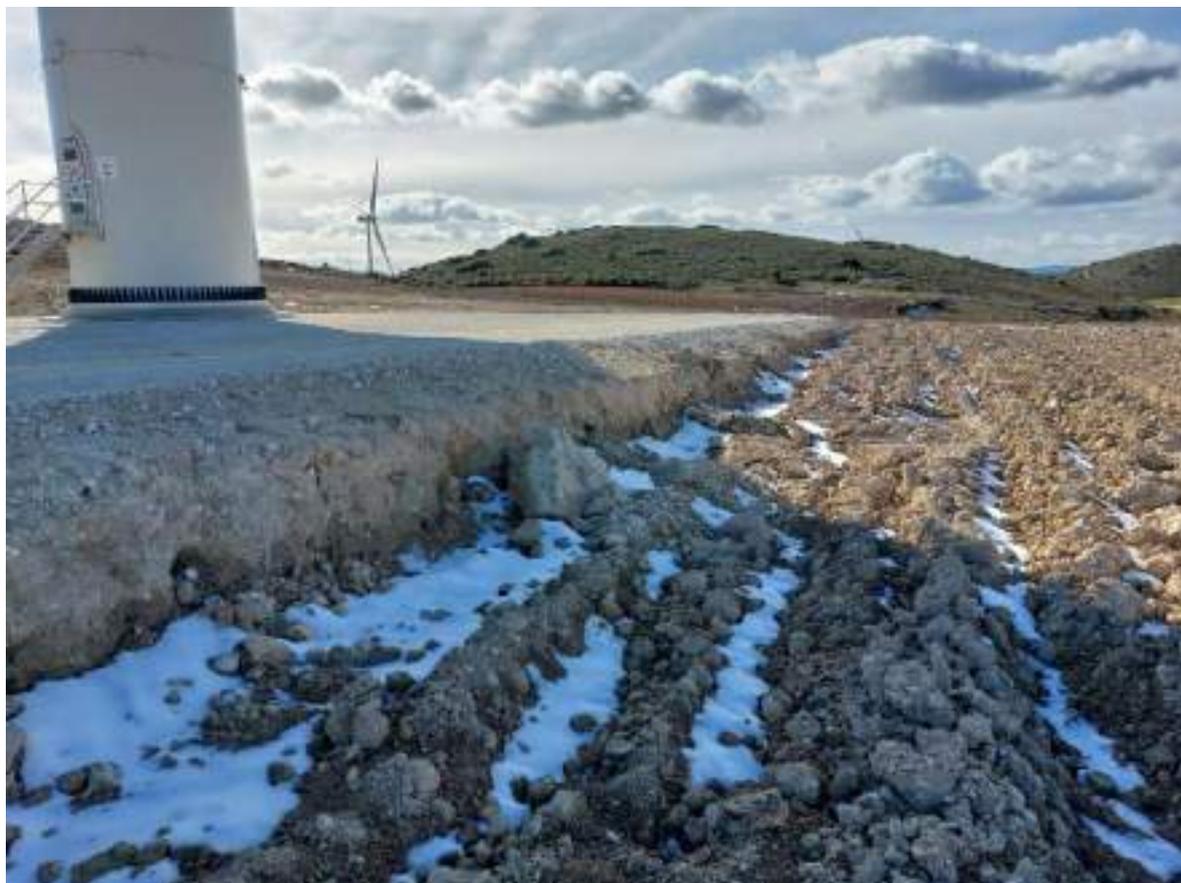
Imagen 3. Posición SBI-04 tras finalizar la restauración. Se debe reducir el salto que hay entre plataforma y campo de cultivo creando una pendiente gradual.

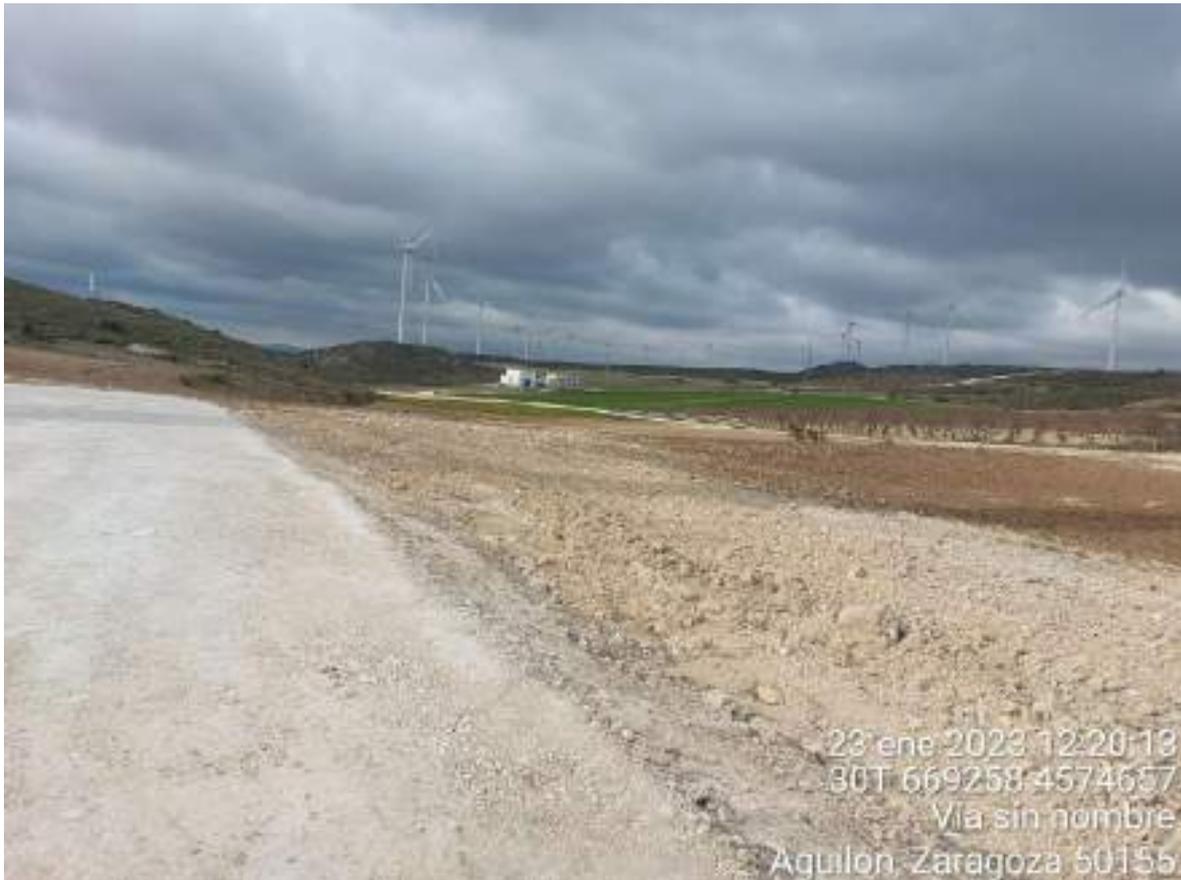
Imagen 1. Pendiente corregida en la posición SBI-04.
