NOMBRE DE LA INSLTACIÓN:	PE SAN BARTOLOMÉ II
PROVINCIA:	ZARAGOZA
NOMBRE DEL TITULAR:	ENERGÍAS RENOVABLES DE LISITEA, S.L.
CIF DEL TITULAR:	B-87895967
EMPRESA DE VIGILANCIA:	TESTA CALIDAD Y MEDIOAMBIENTE, S.L.
TIPO DE EIA:	ORDINARIA
INFORME DE FASE DE:	CONSTRUCCIÓN
PERIODICIDAD DEL INFORME SEGÚN DIA:	MENSUAL
AÑO DE SEGUIMIENTO NÚMERO:	1
Nº DE INFORME Y AÑO DE SEGUIMIENTO:	12 - 2023
PERÍODO QUE RECOGE EL INFORME:	ENERO 2023

1. INTRODUCCIÓN

1.2. OBJETO Y ALCANCE DEL PRESENTE INFORME MENSUAL.

Este informe de seguimiento del Programa de Vigilancia Ambiental del parque eólicos San Bartolomé II, corresponde a la fase de obras del mismo.

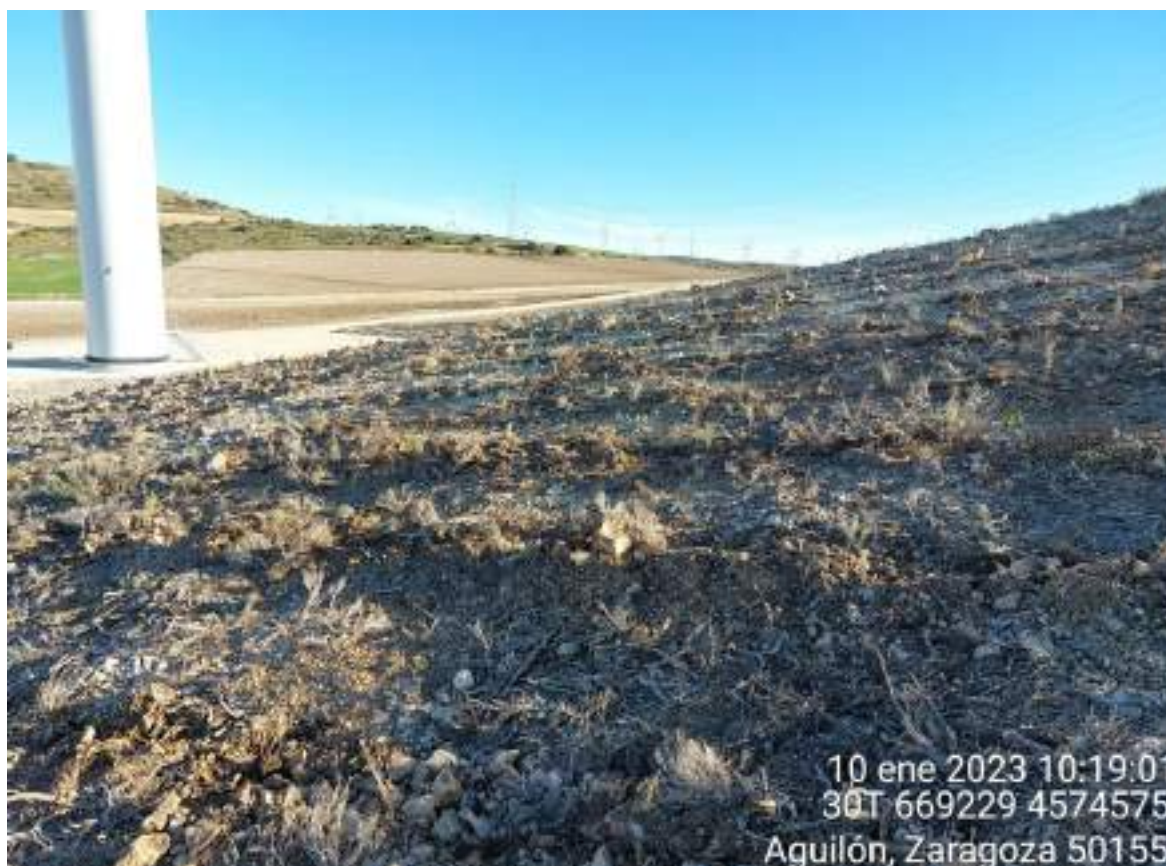
Imagen 1. Plantación de SBI-04 tras un mes de su plantación.

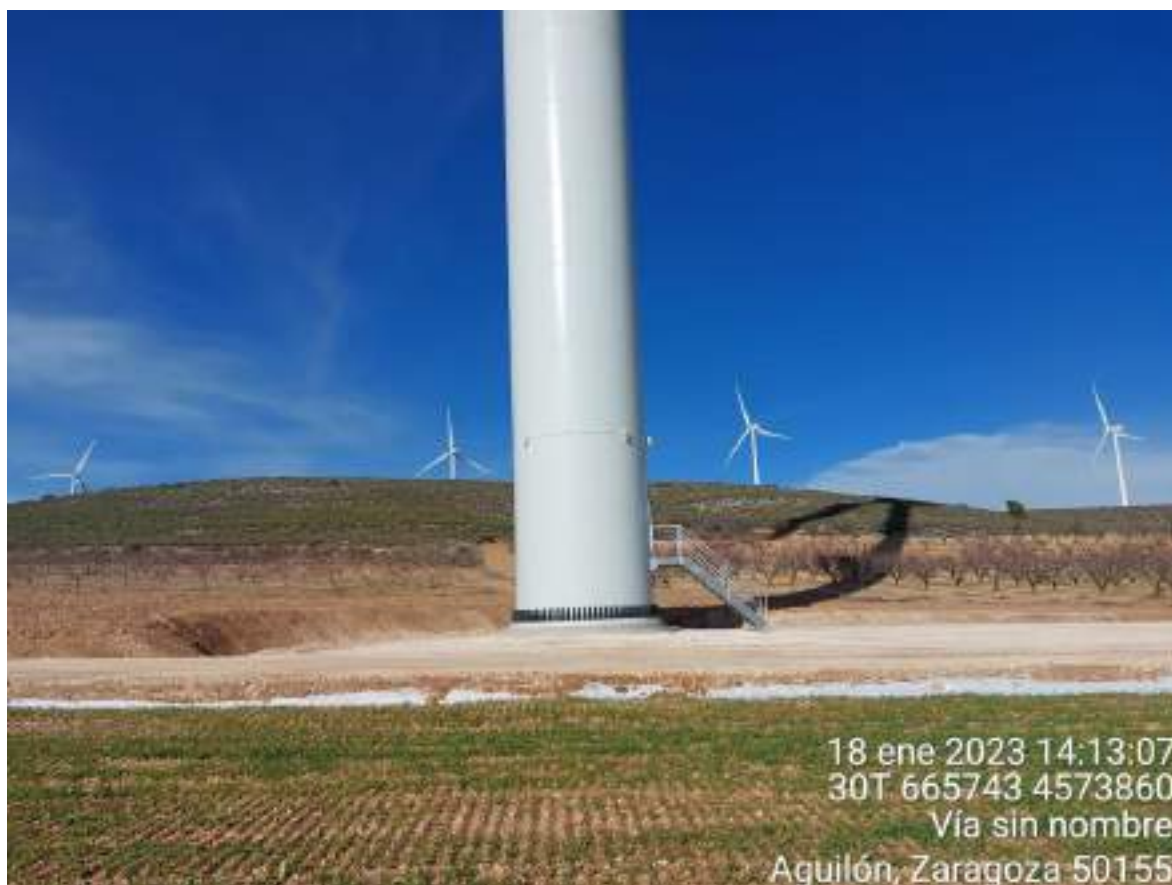
Imagen 1. Posición SBI-02 tras finalizar la restauración ambiental.

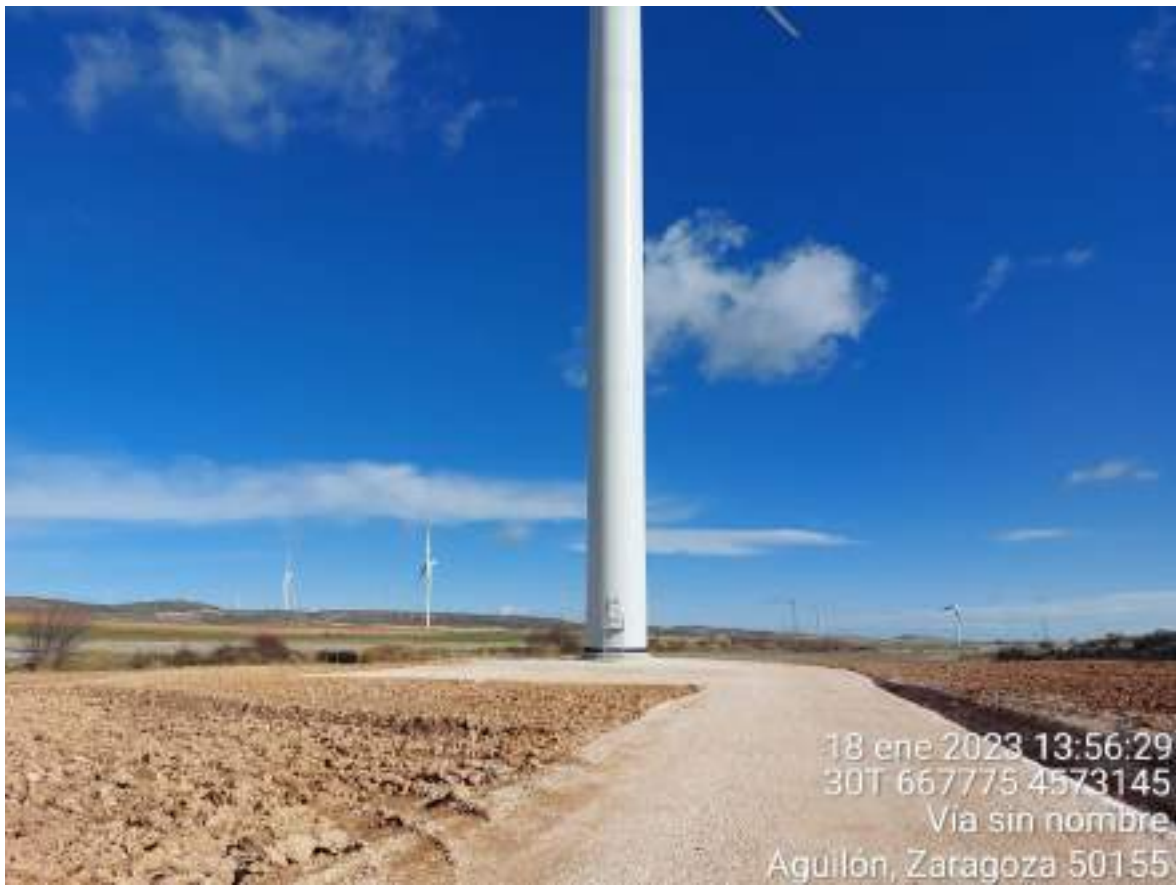
Imagen 2. Posición SBI-10 tras finalizar la restauración ambiental

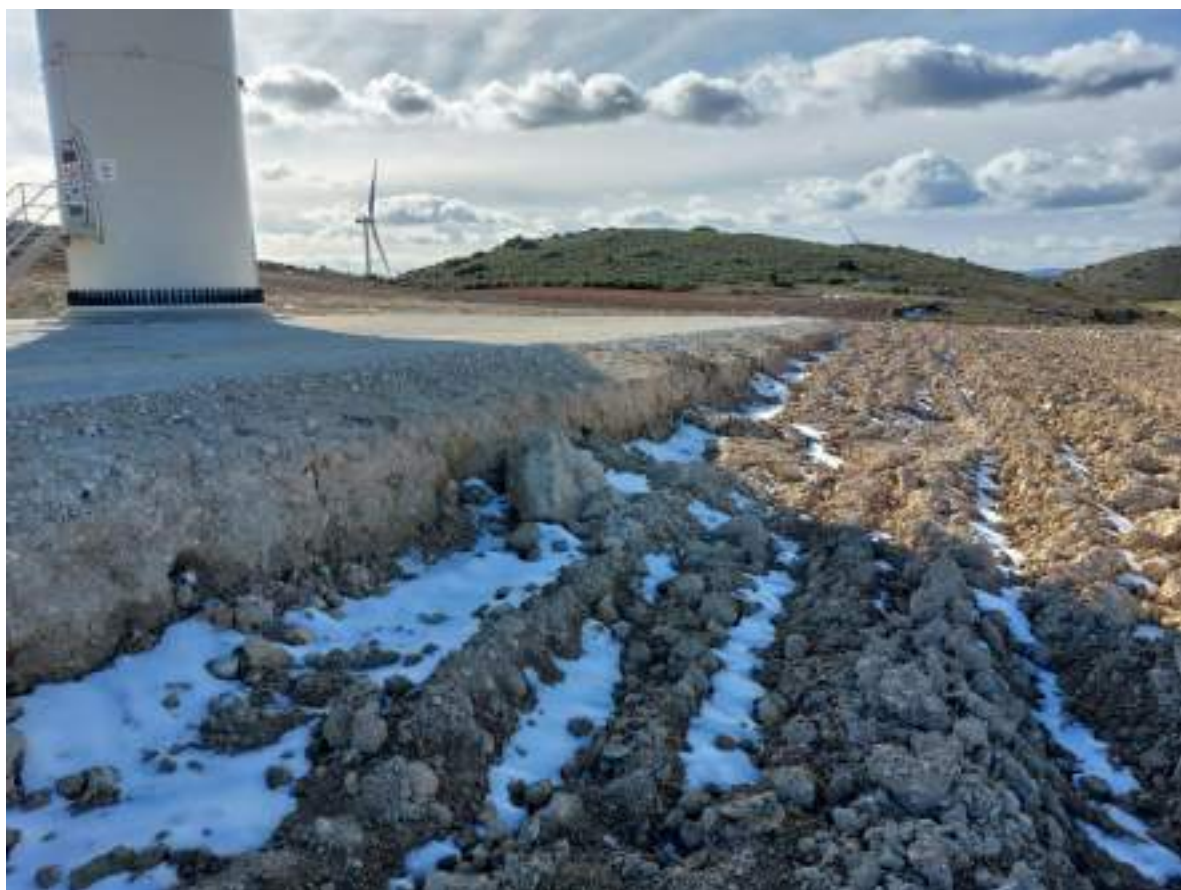
Imagen 3. Posición SBI-04 tras finalizar la restauración. Se debe reducir el salto que hay entre plataforma y campo de cultivo creando una pendiente gradual.

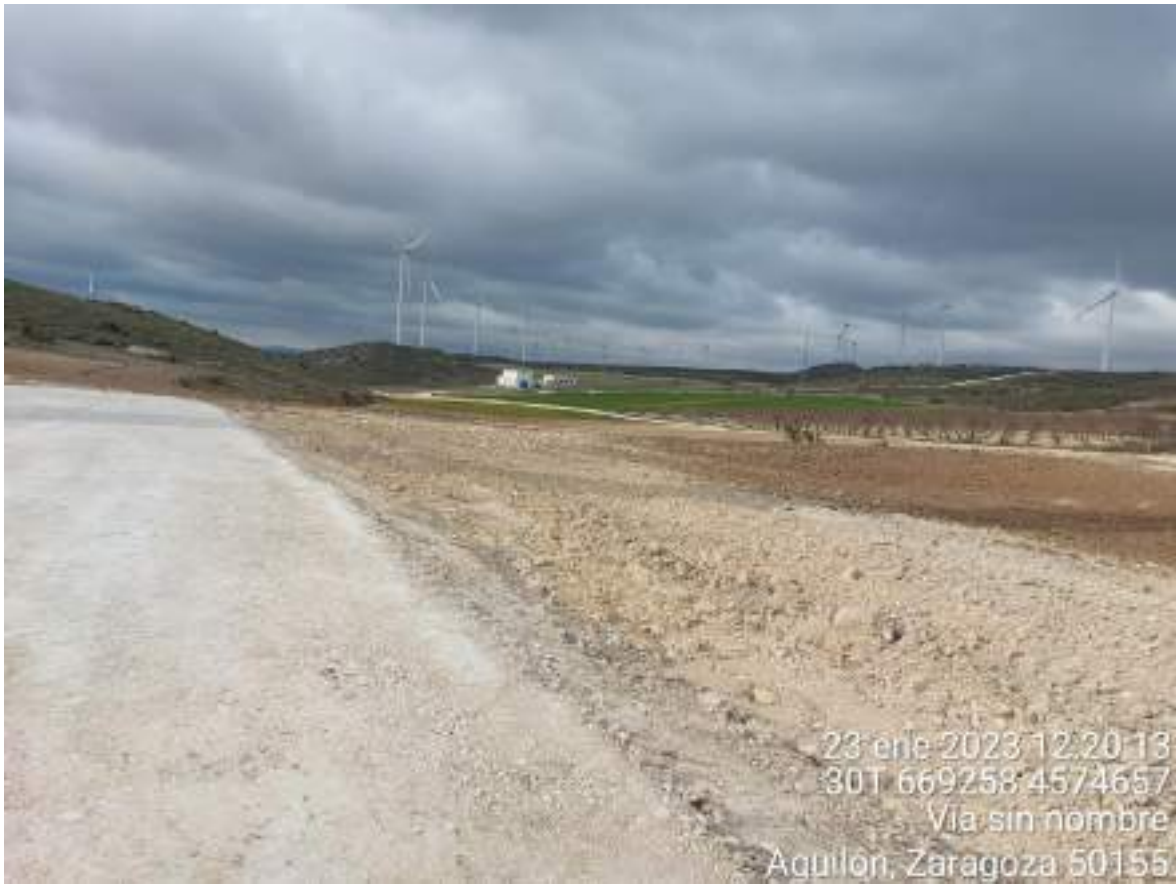
Imagen 1. Pendiente corregida en la posición SBI-04.

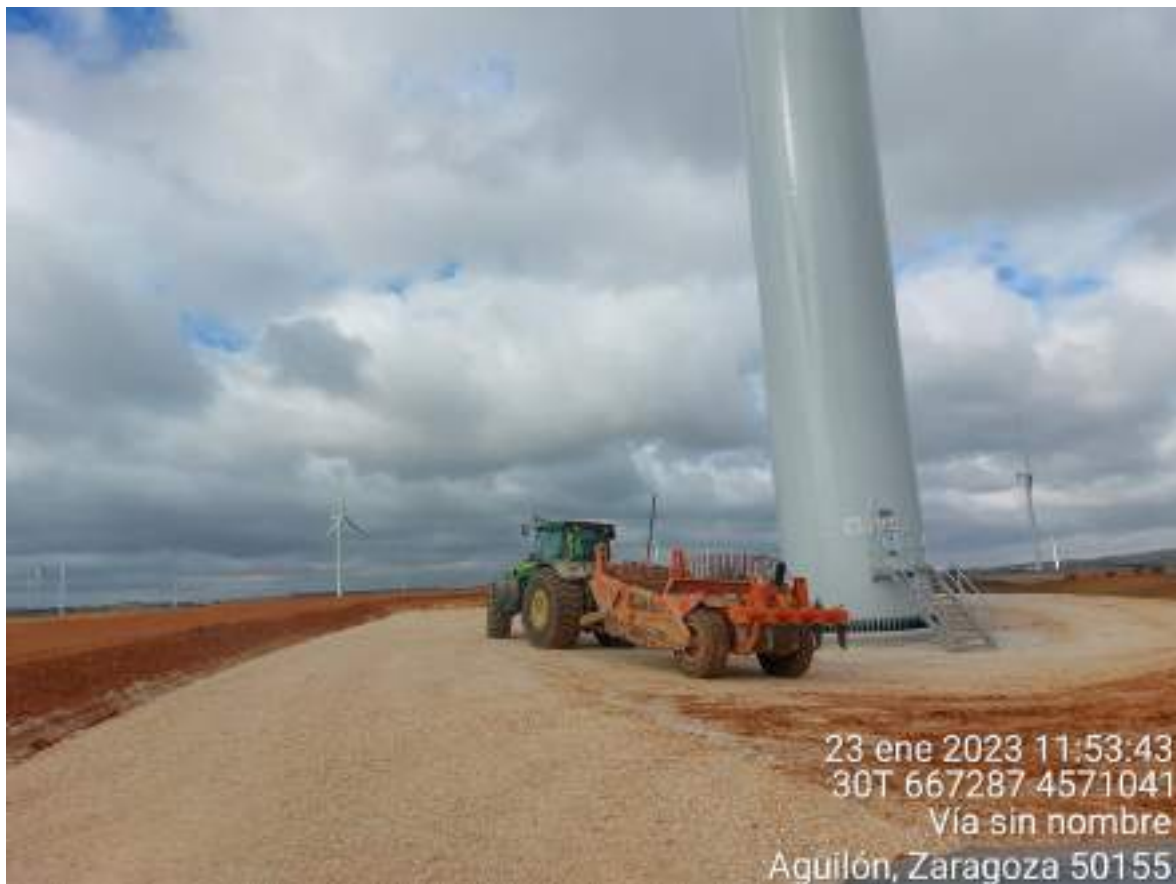
Imagen 2. Maquinaria realizando trabajos de restauración en PLX-02

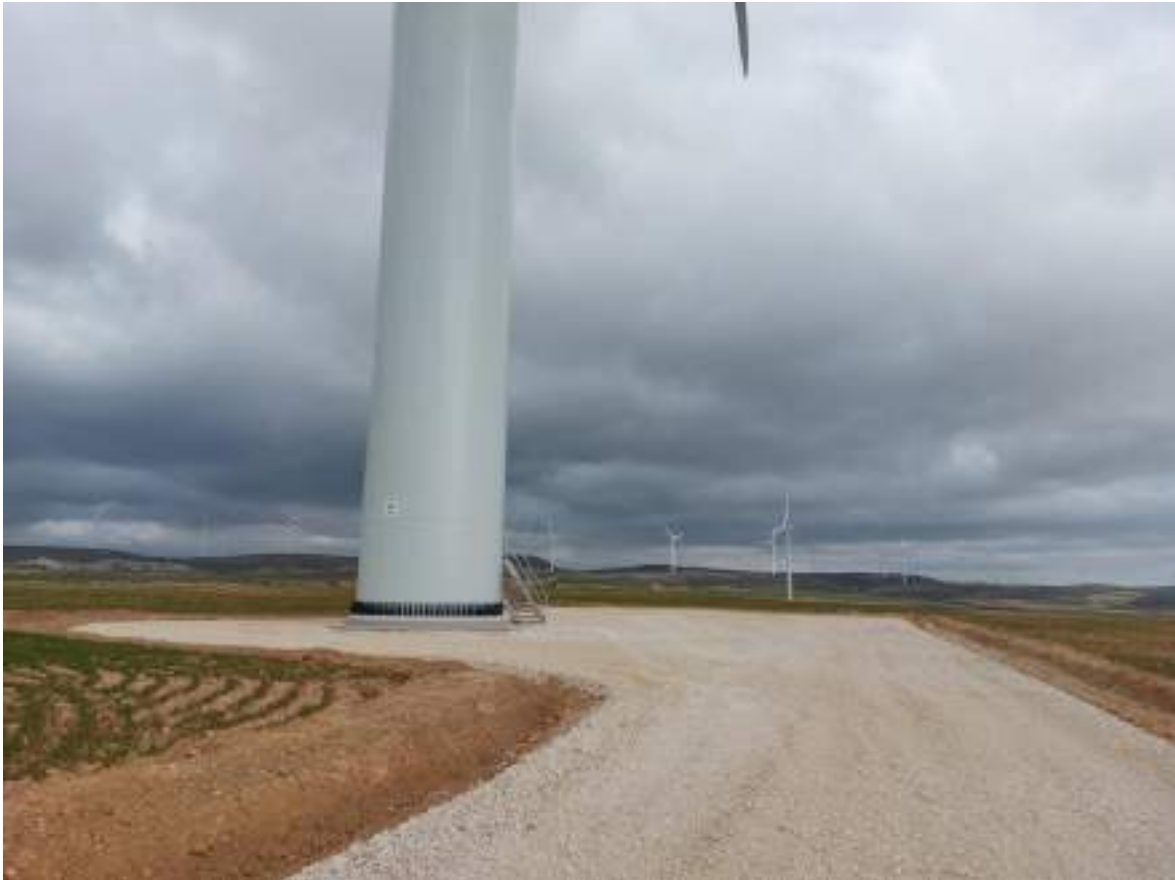
Imagen 3. Posición SB1-09 restaurada y repasada a falta de los últimos detalles

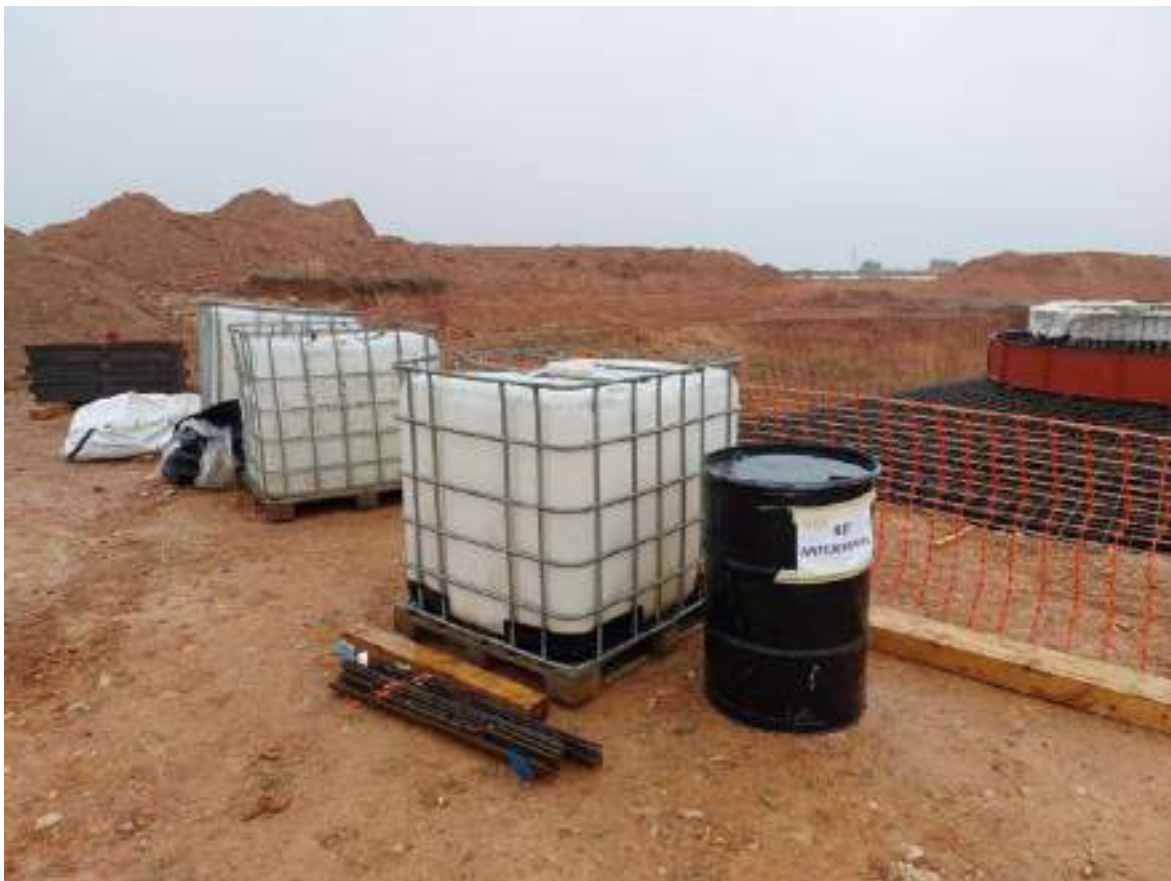
Imagen 1. Kit antiderrame en el tajo (SBII-02).

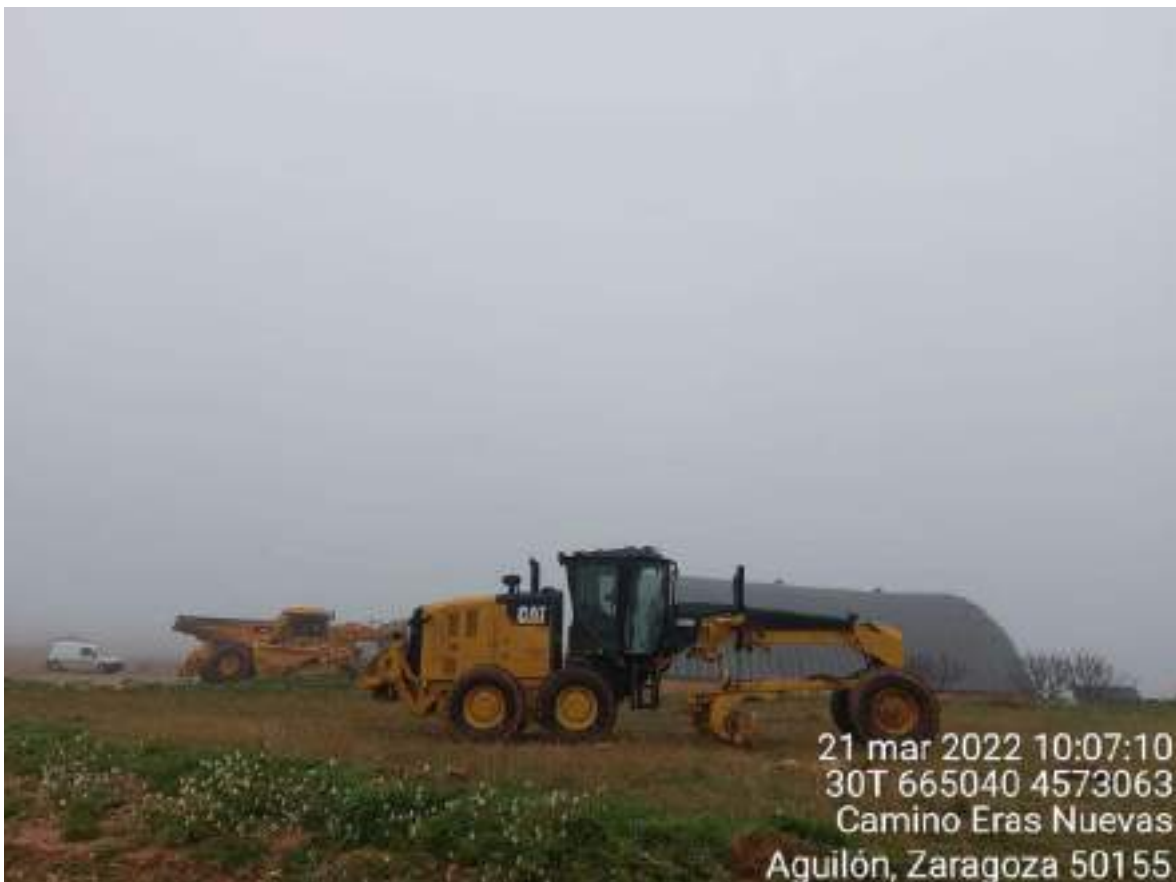
Imagen 3. Maquinaria parada debido al mal estado de los viales por la lluvia.

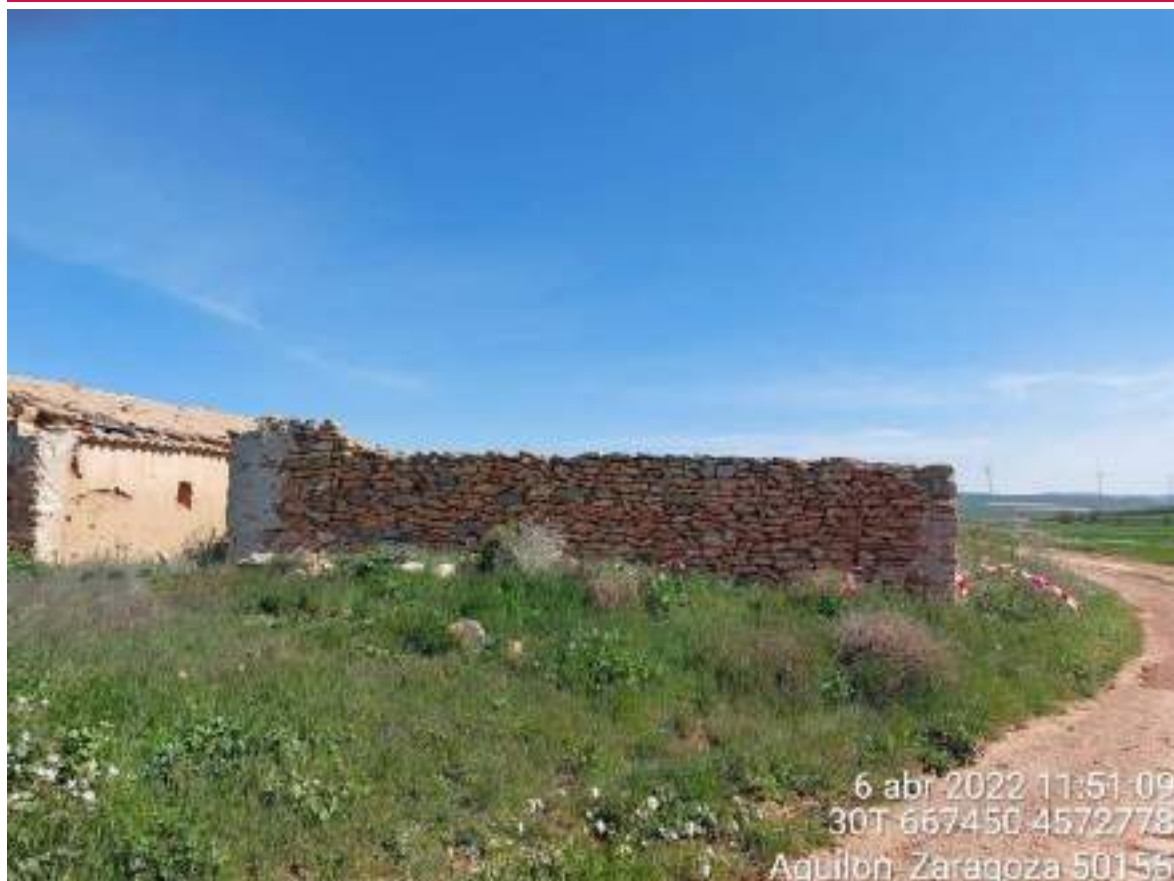
Imagen 1. Paridera balizada correctamente entre SBI-9 y SBI-10.

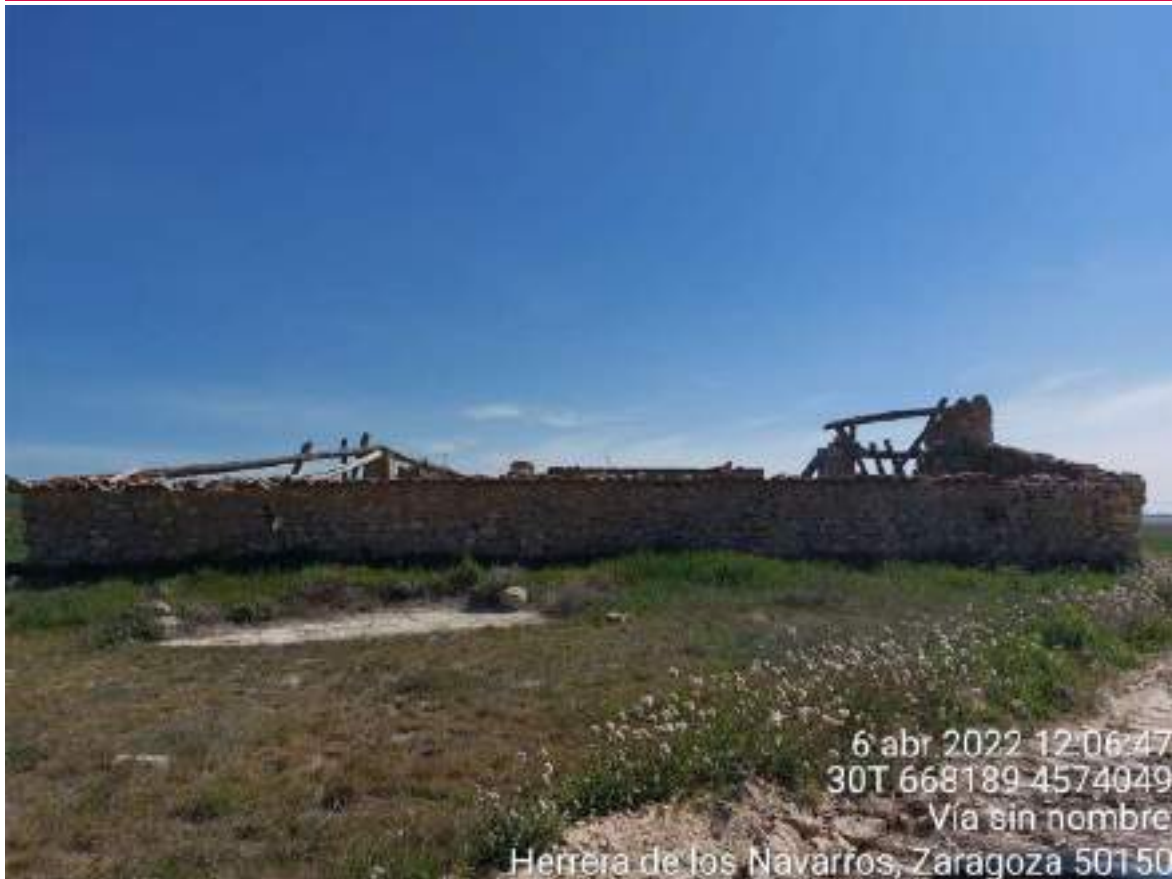
Imagen 2. Paridera que se debe balizar entre SBI-05 y SBI-06

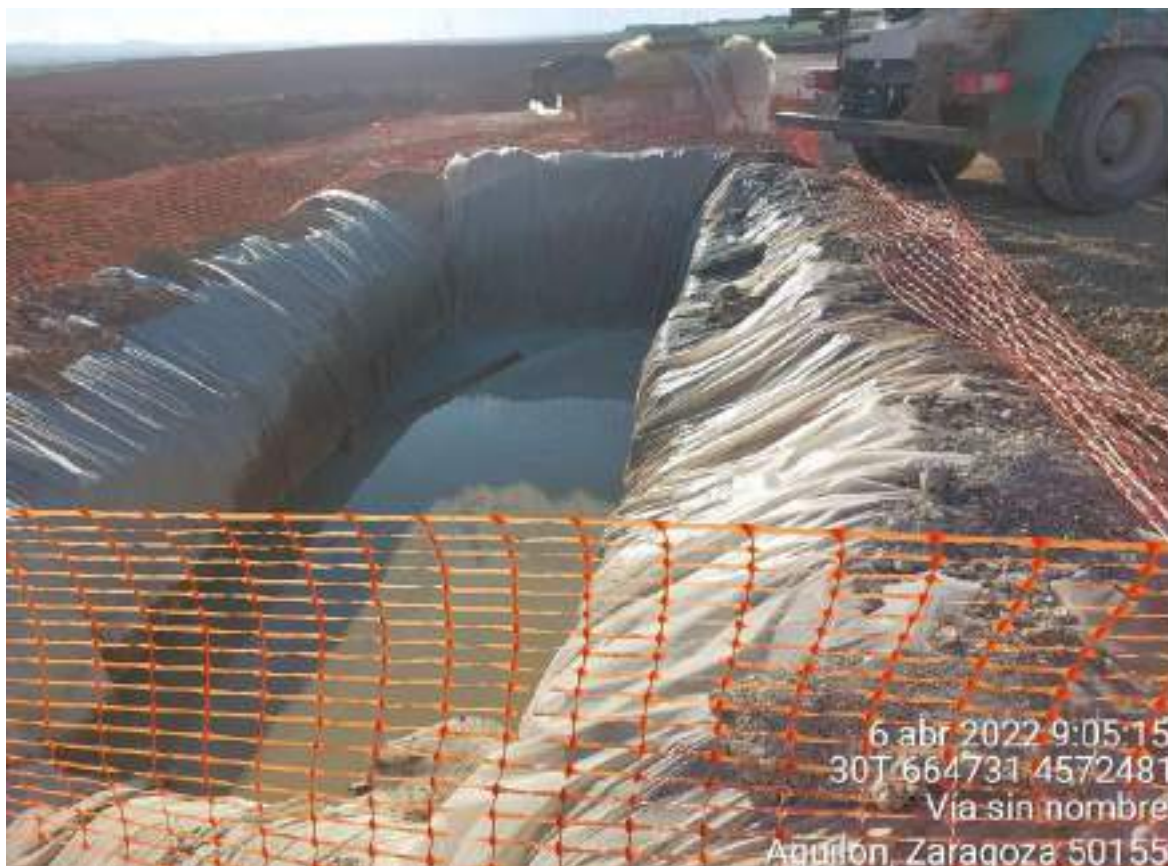
Imagen 4. Zona de lavado en perfecto estado tras lavado de cuba de hormigón en SBII-02.

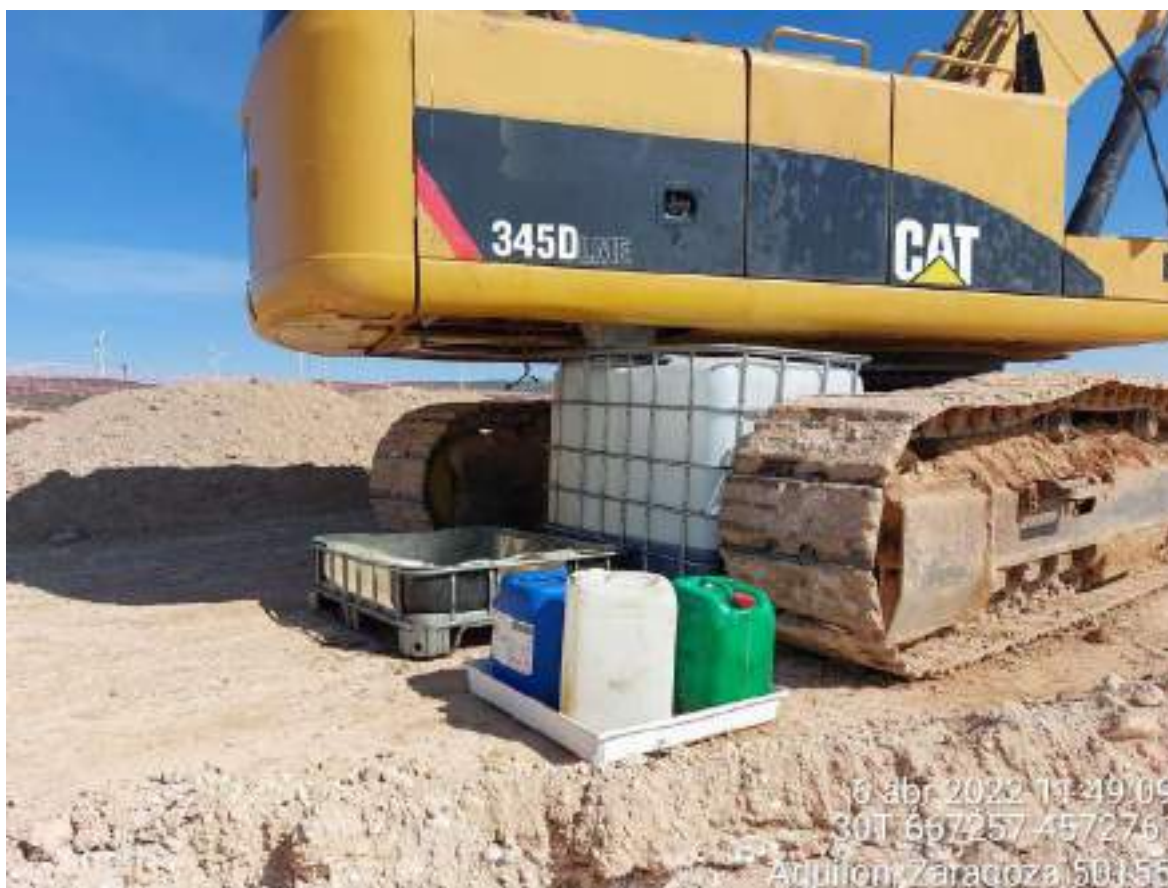
Imagen 5. Bidones colocados sobre cubetos de contención.

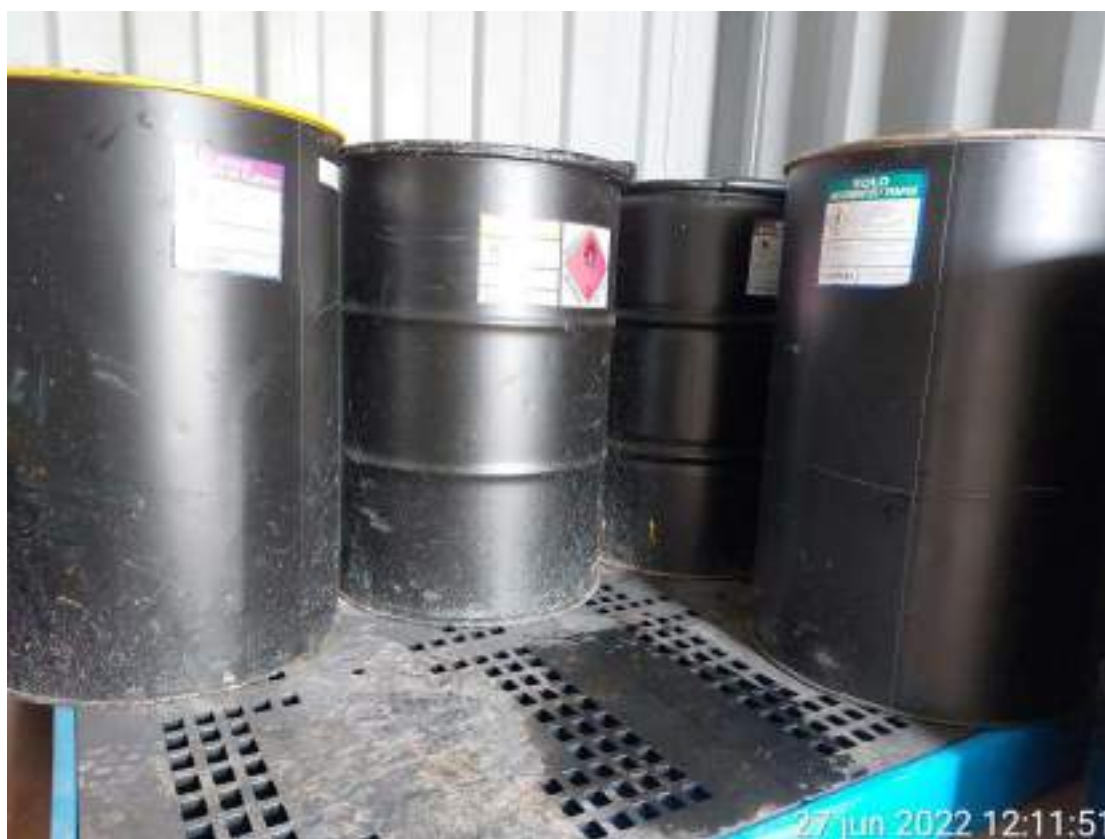
Imagen 1. Contenedores de RP sobre cubeto de contención en punto limpio de SGRE.

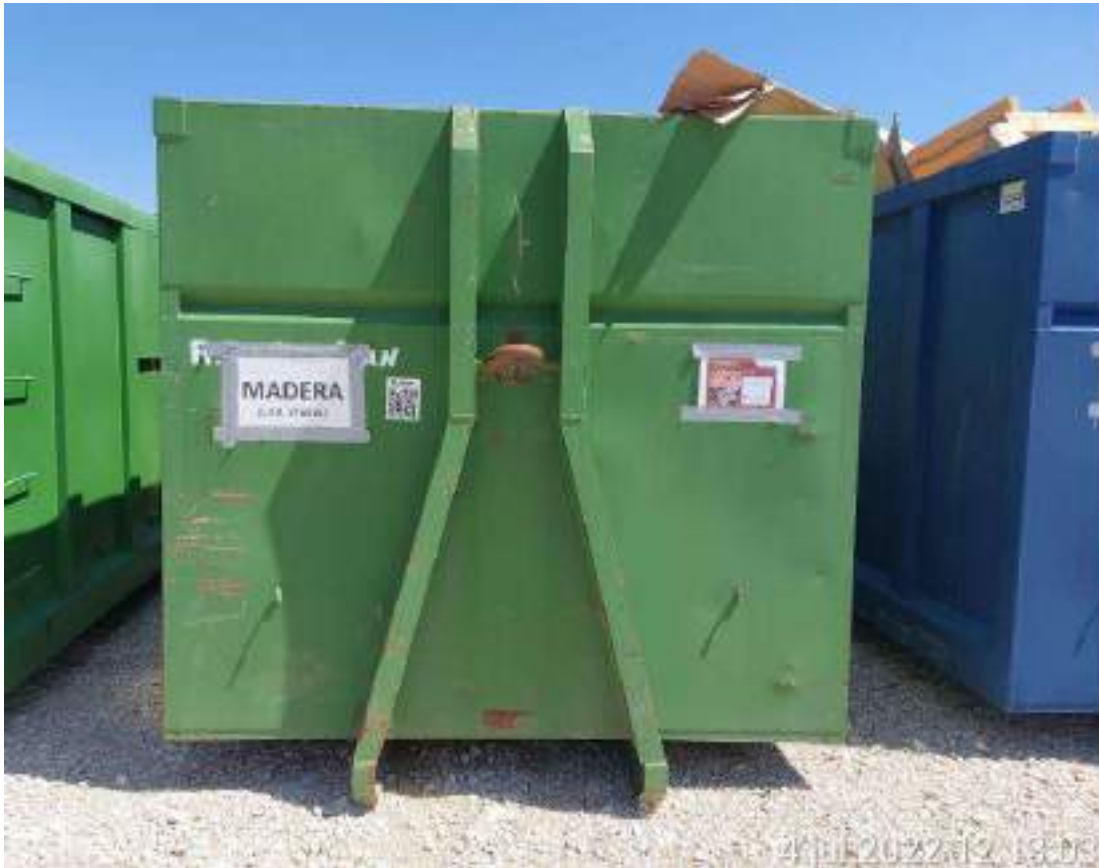
Imagen 1. Contenedor de RNP ubicado en el punto limpio de SGRE correctamente etiquetado.

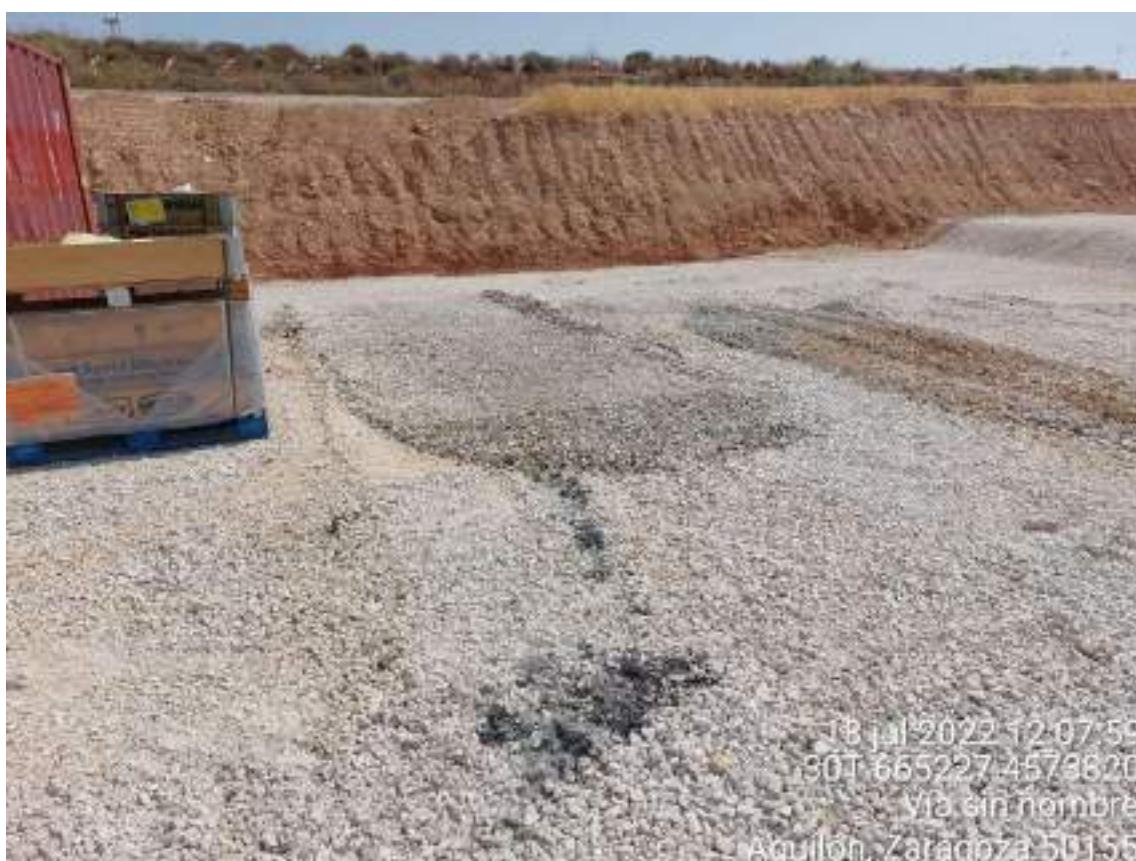
Imagen 1. Plataforma SBI-01 tras aplicar medidas correctoras por incendio de camión grúa.

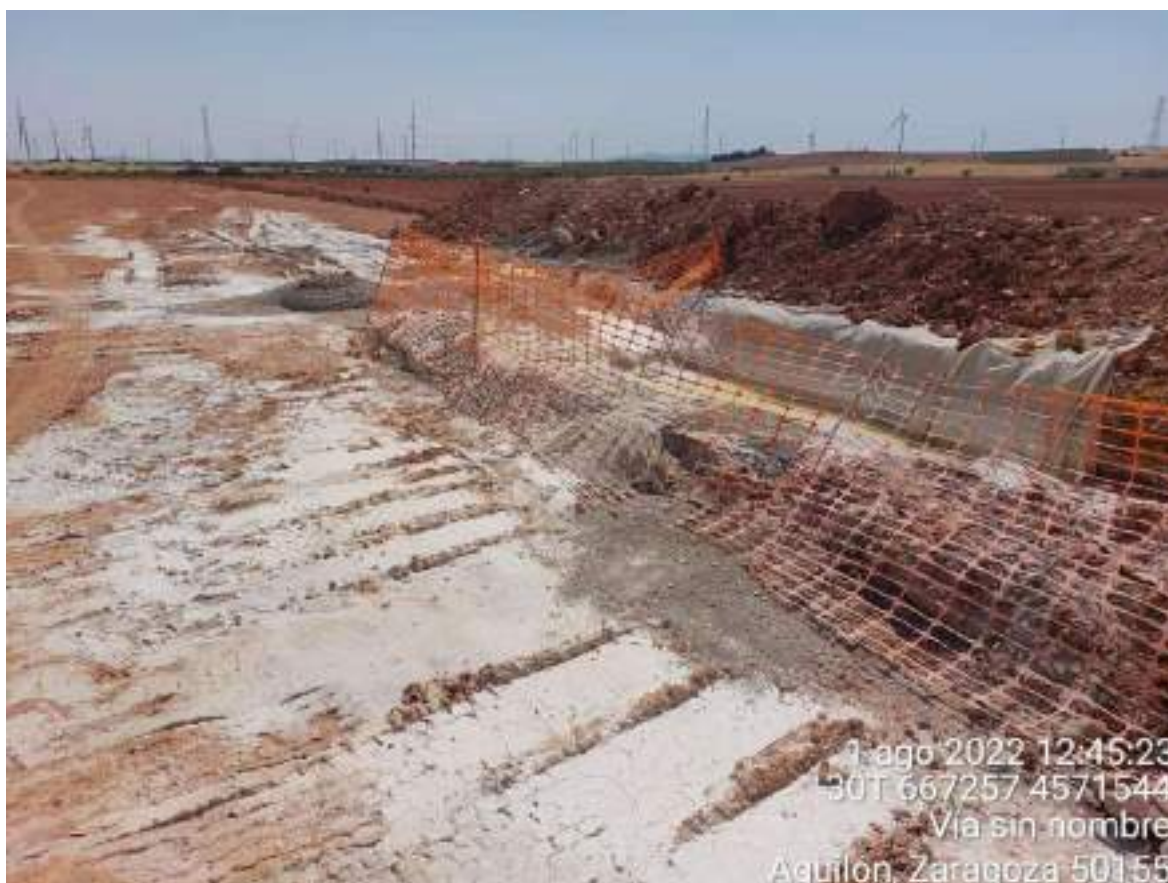
CÓDIGO	Descripción	ESTADO
VIE-PE-CON-CIV-NC-048	Utilización de pozo de lavado sin lograr la impermeabilización del suelo. Problema reiterativo. El pozo de lavado (en PLX-01) se utilizó en el hormigonado del 27/07 sin lograr la impermeabilización del suelo. Se produjo una clara rotura en el plástico que pretende evitar que el suelo se contamine. Es por ello que se notifica una no conformidad grave. Se debe corregir y restaurar inmediatamente la zona de lavado al completo, así como las zonas de suelo que están al lado y se han visto afectadas.	Cerrada 01/08/2022
VIE-PE-CON-CIV-NC-061	Se produjo una sobre afección de una zona de vegetación natural (matorral de tomillo y romero) no prevista en la ejecución de la obra debido al paso de maquinaria pesada en la posición SBI-04. Tanto el suelo como las plantas se vieron afectadas. Es por ello se notifica una no conformidad leve. Se debe corregir cuando se realice la restauración de la posición afectada mediante una corrección geomorfológica y una plantación manual de romero y tomillo.	Cerrada 10/01/2023

Imagen 1. No conformidad grave. Pozo de lavado sin impermeabilizar correctamente y suelo contaminado en PLX-1.

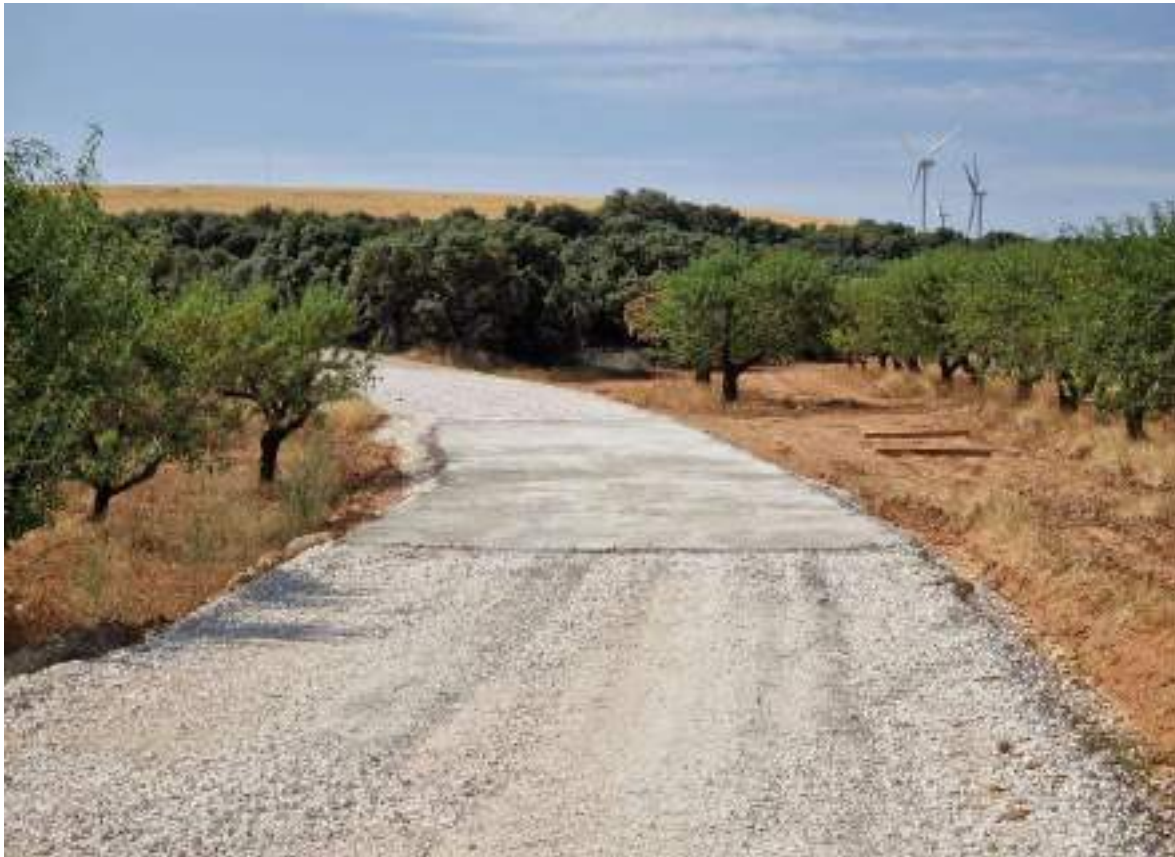
Imagen 2. Badén entre SB2-05 y SB2-06.

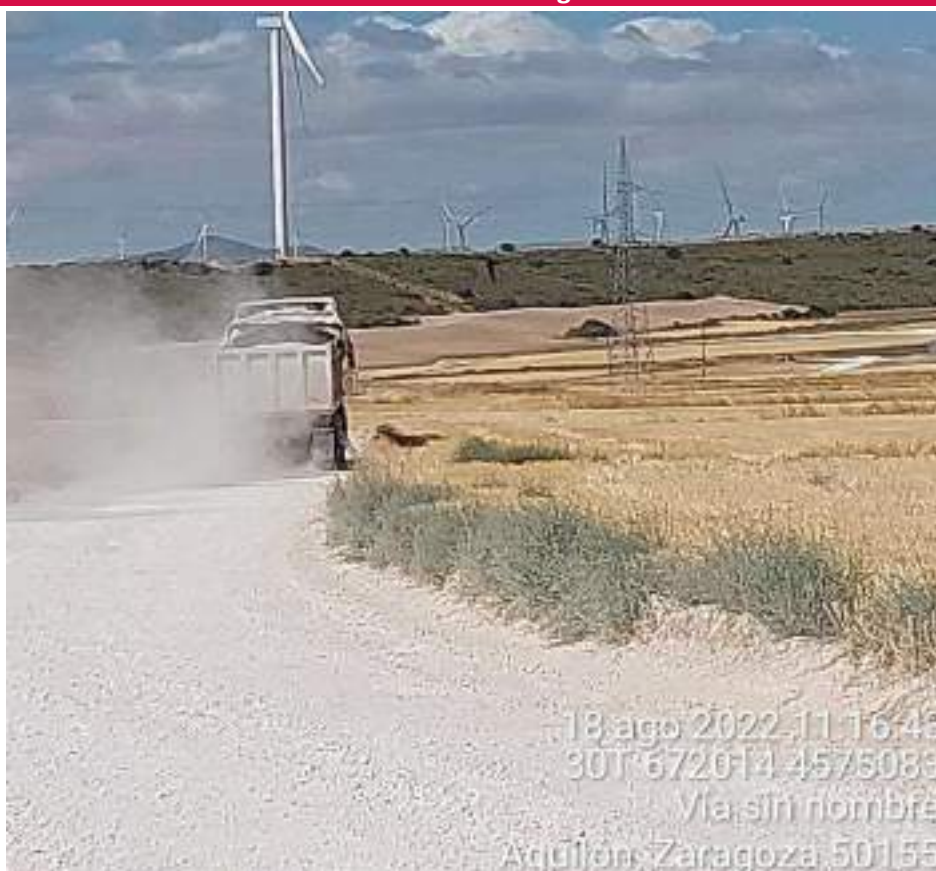
Imagen 1. Bañera sin lona de protección en vial de la obra.

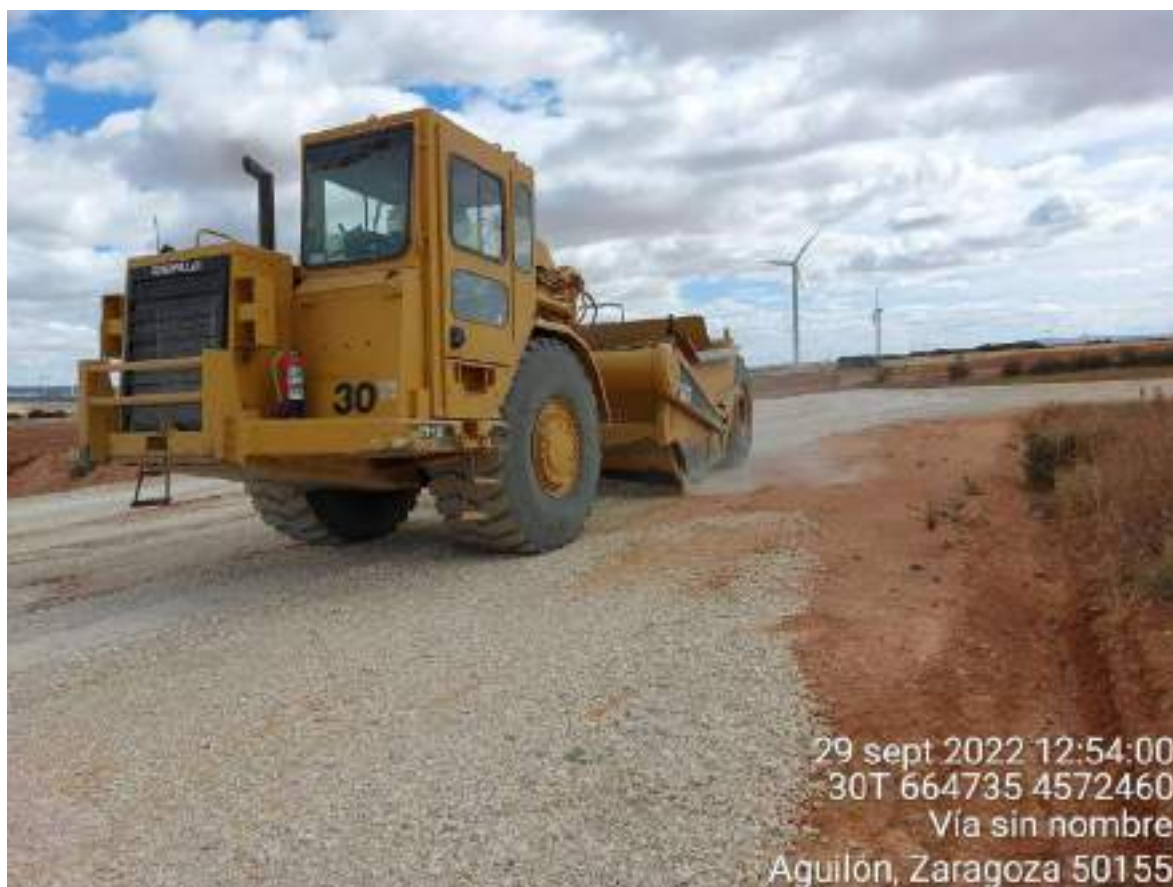
Imagen 2. Máquina quitando zahorra de la plataforma en el primer día de restauración ambiental de la obra en SBII-2.

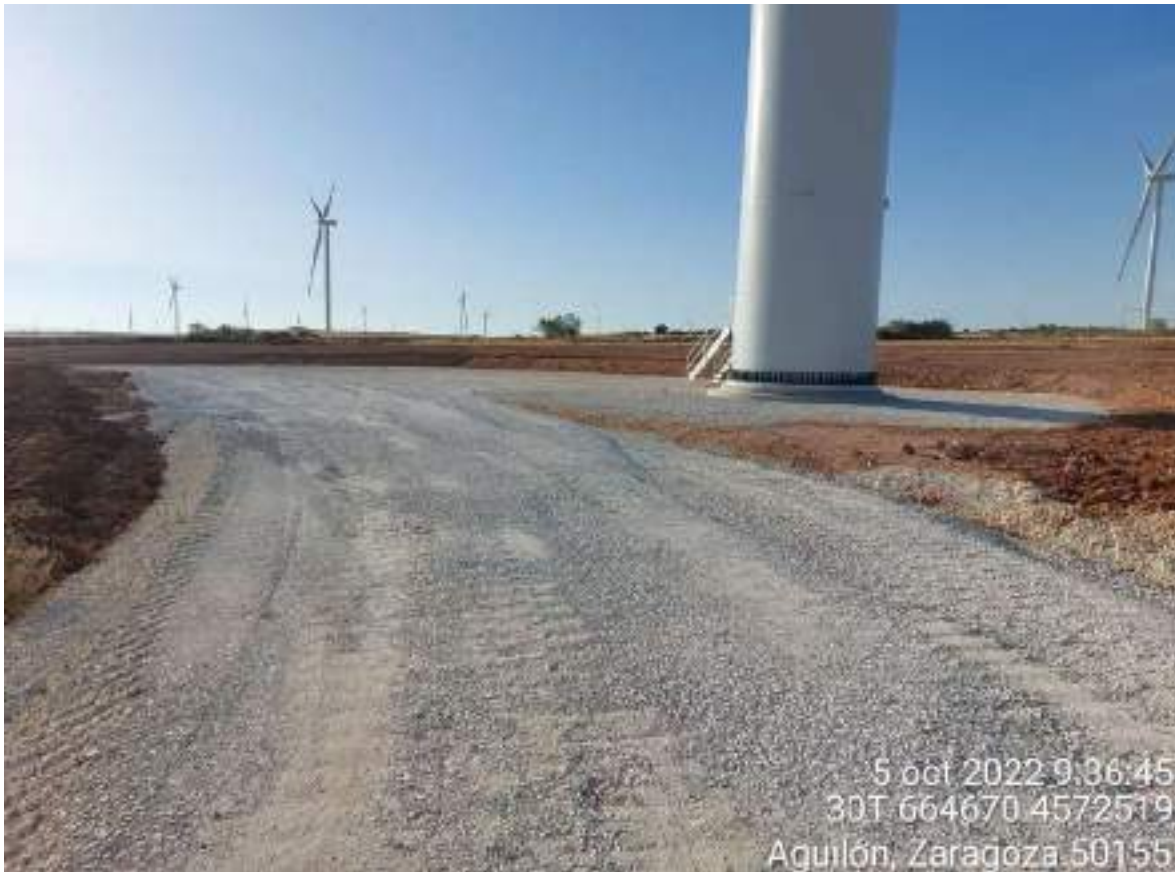
Imagen 1. Posición SBII-02 restaurada

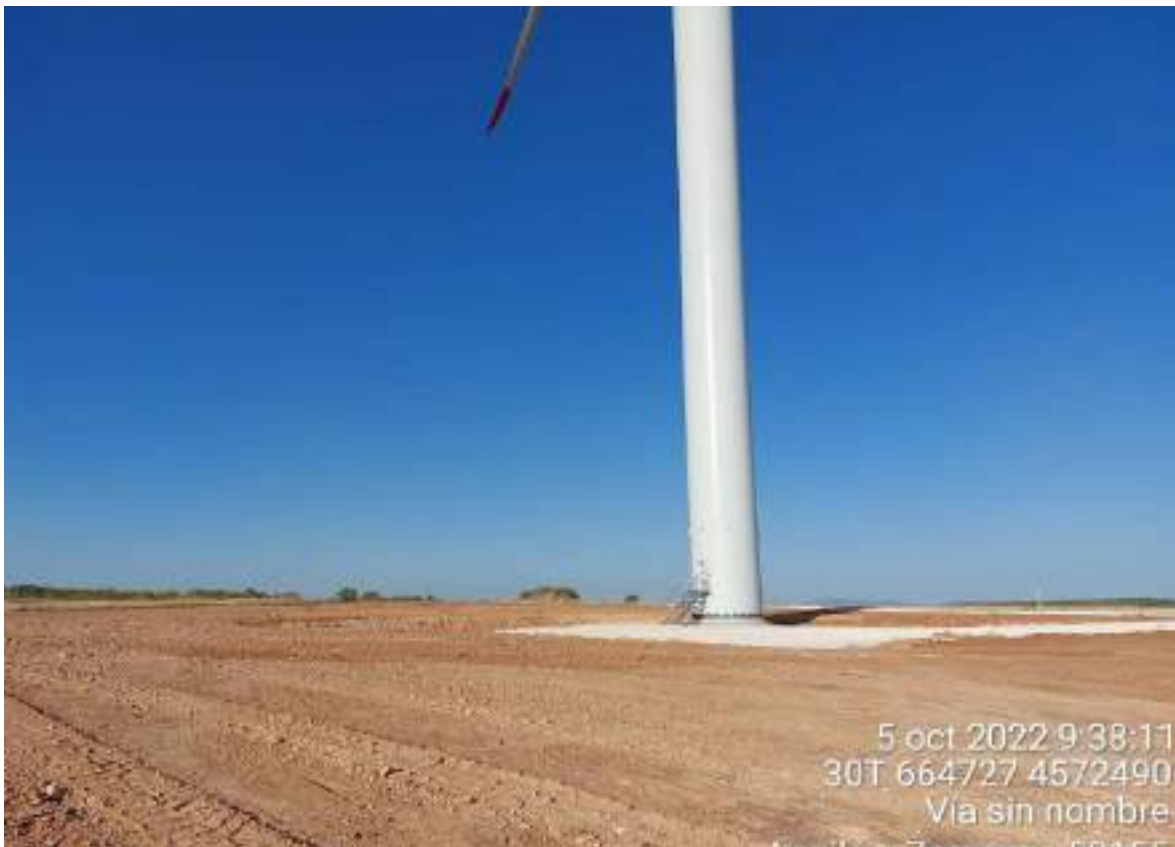
Imagen 2. Posición SBII-02 restaurada
