NOMBRE DE LA INSLTACIÓN:	PE SAN BARTOLOMÉ II
PROVINCIA:	ZARAGOZA
NOMBRE DEL TITULAR:	ENERGÍAS RENOVABLES DE LISITEA, S.L.
CIF DEL TITULAR:	B-87895967
EMPRESA DE VIGILANCIA:	TESTA CALIDAD Y MEDIOAMBIENTE, S.L.
TIPO DE EIA:	ORDINARIA
INFORME DE FASE DE:	CONSTRUCCIÓN
PERIODICIDAD DEL INFORME SEGÚN DIA:	MENSUAL
AÑO DE SEGUIMIENTO NÚMERO:	1
Nº DE INFORME Y AÑO DE SEGUIMIENTO:	12 - 2023
PERÍODO QUE RECOGE EL INFORME:	ENERO 2023

1. INTRODUCCIÓN

1.2. OBJETO Y ALCANCE DEL PRESENTE INFORME MENSUAL.

Este informe de seguimiento del Programa de Vigilancia Ambiental del parque eólicos San Bartolomé II, corresponde a la fase de obras del mismo.

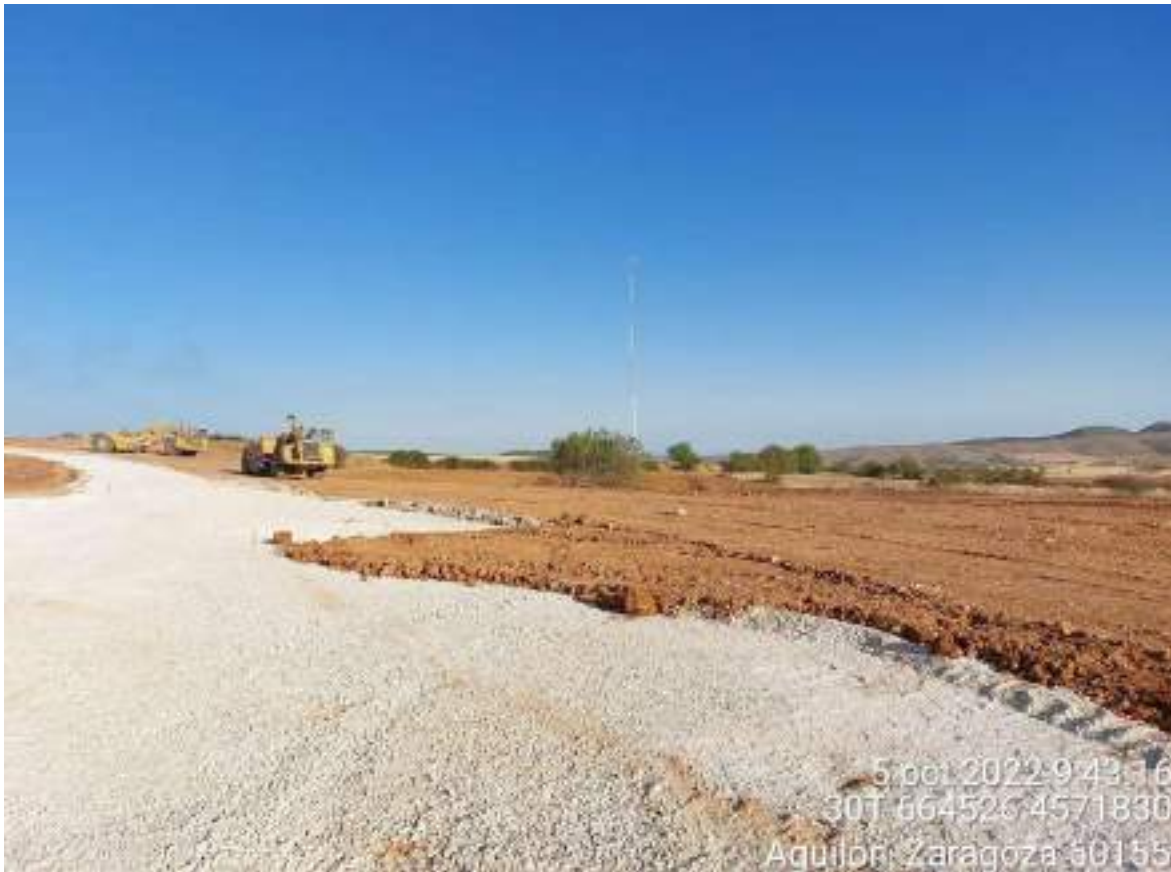
Imagen 3. Maquinaria realizando la restauración ambiental de SBII-03.

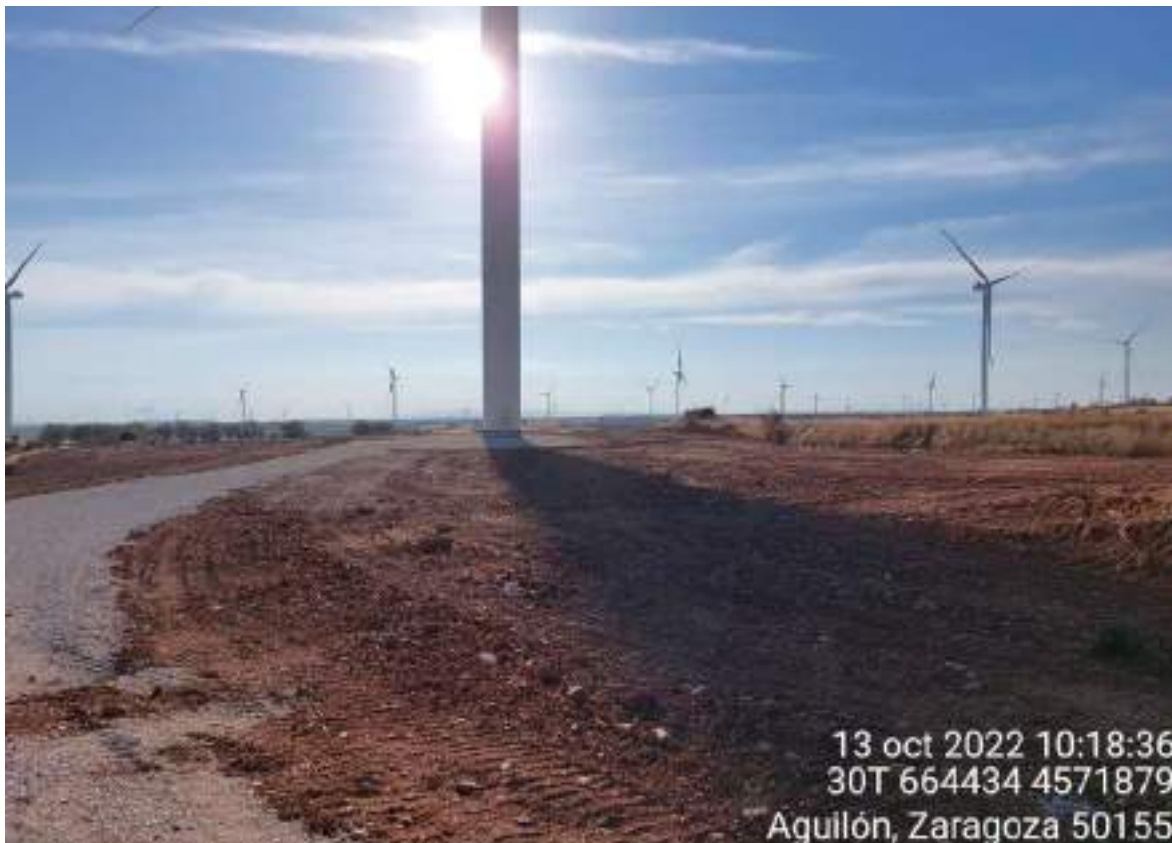
Imagen 2. Restauración ambiental posición SB2-03.

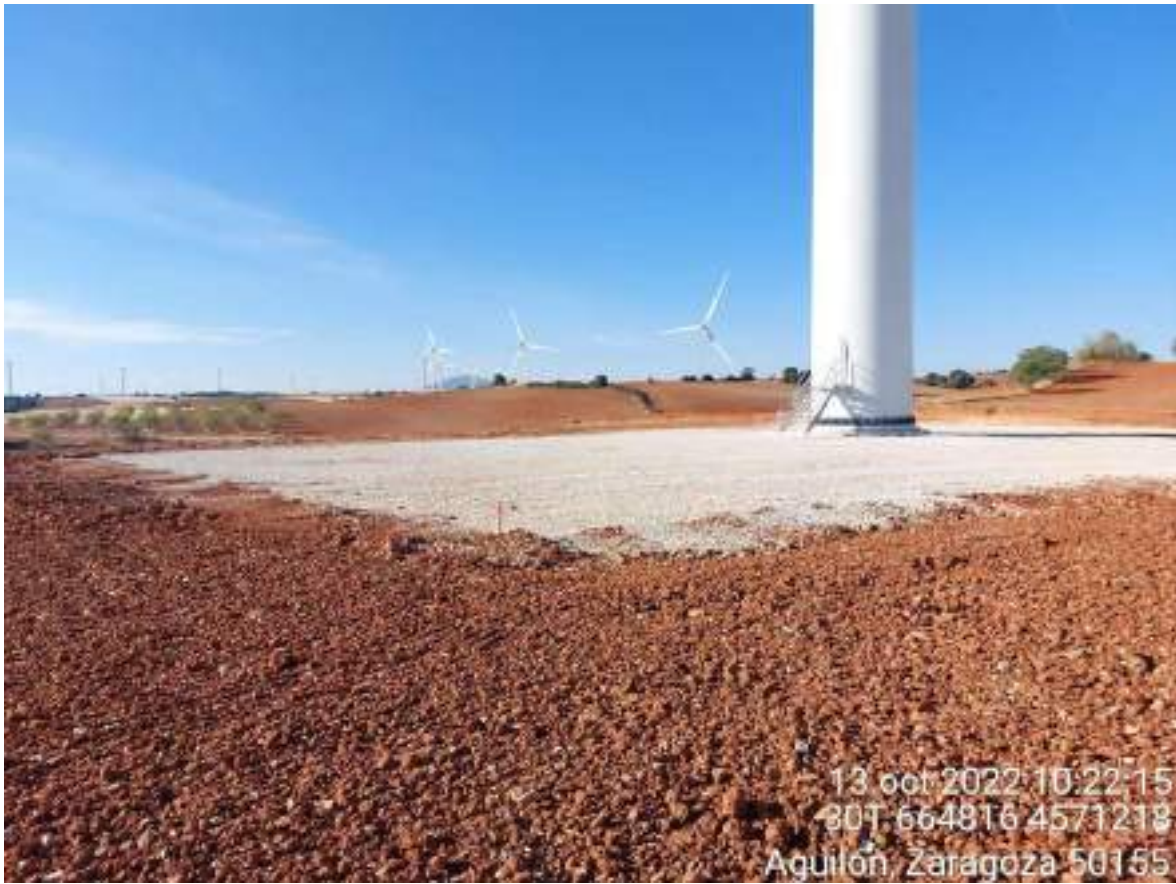
Imagen 3. Restauración ambiental posición SB2-04.

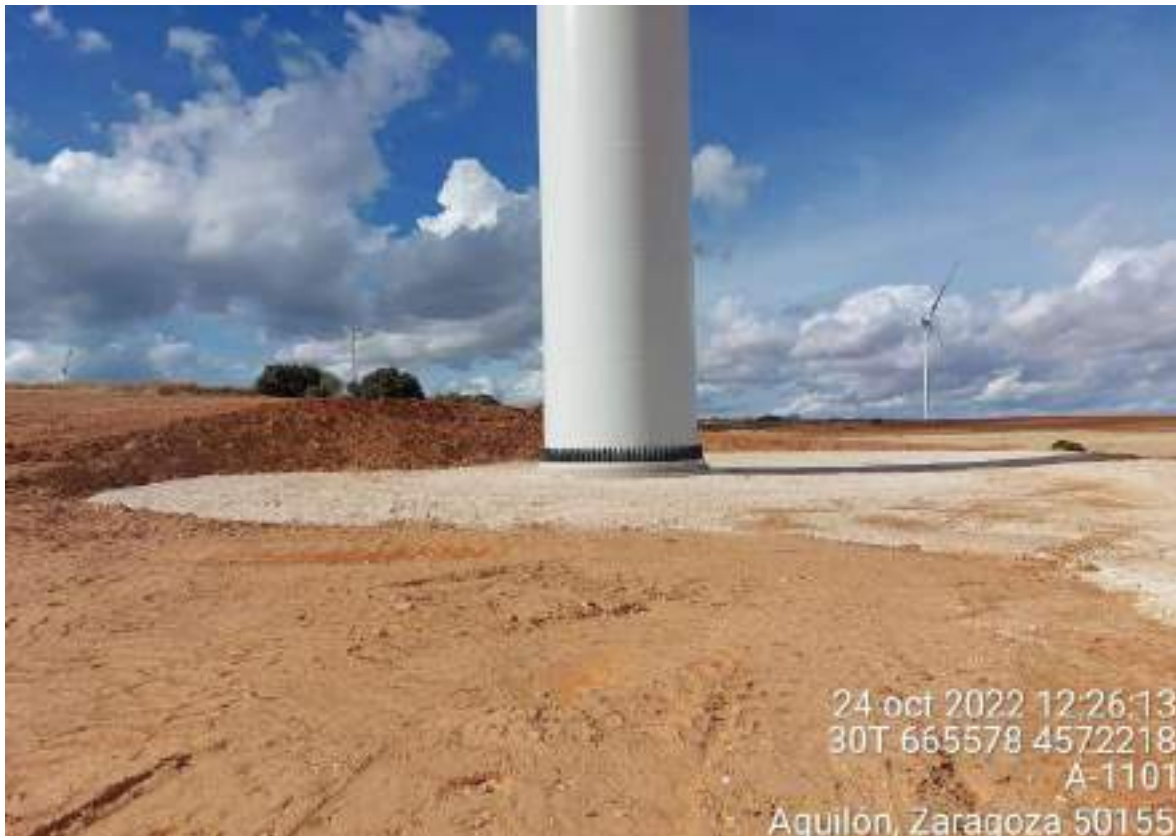
Imagen 2. Posición SBII-06 restaurada correctamente.

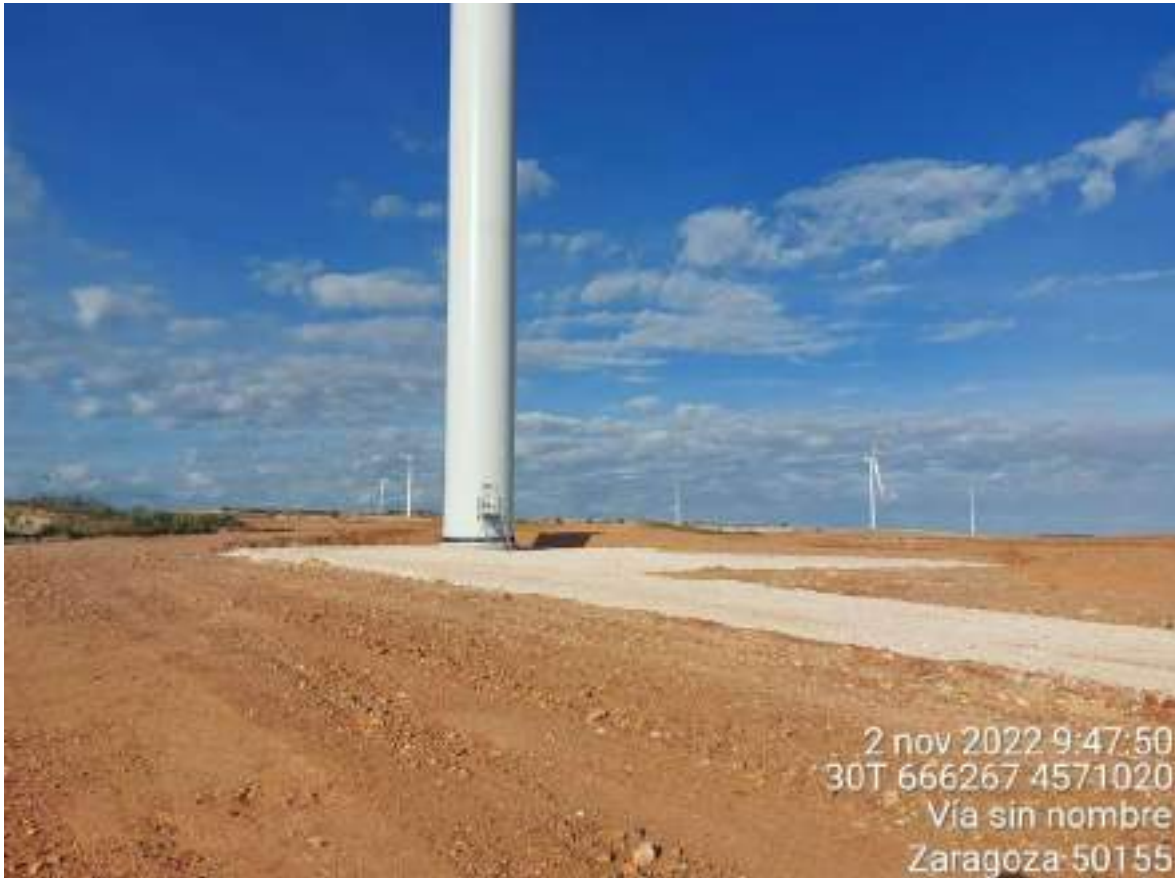
Imagen 2. Posición SBII-09 restaurada correctamente.

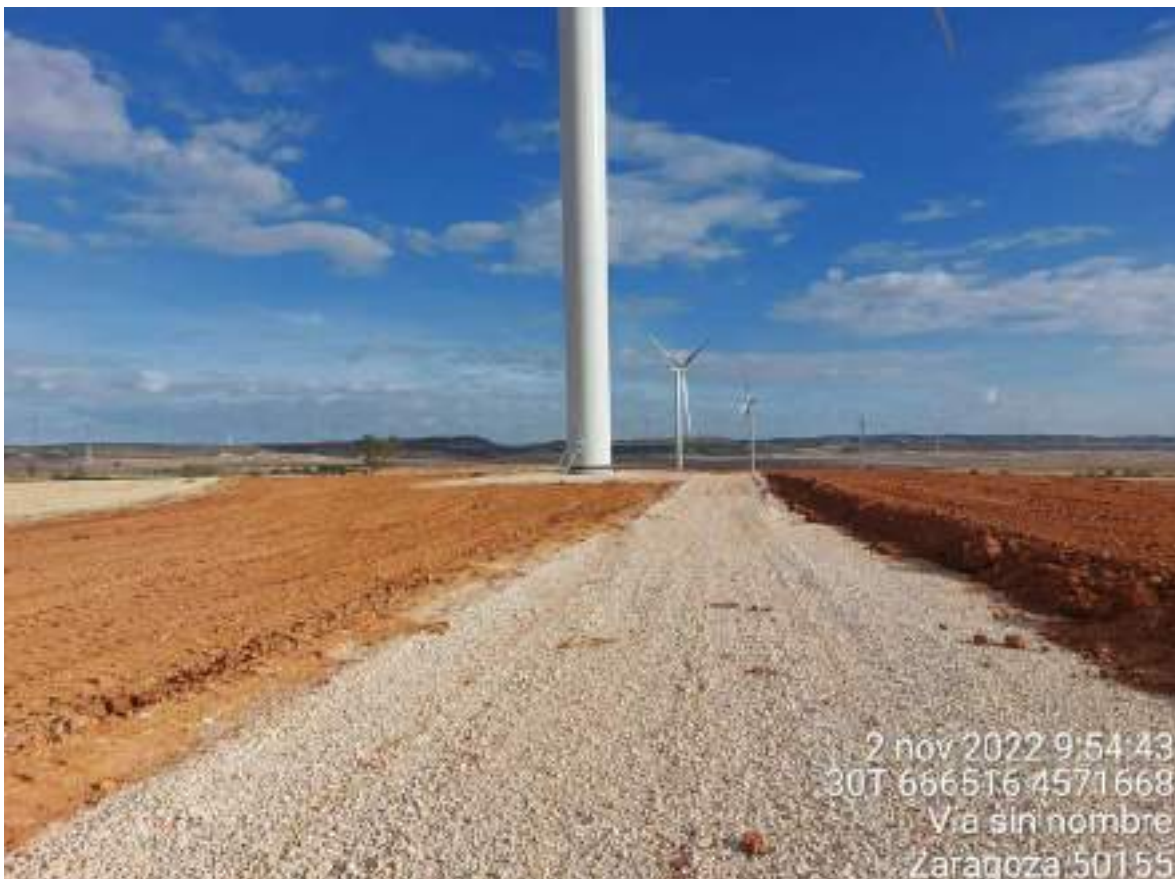
Imagen 3. Parcela SBII-10 restaurada correctamente.

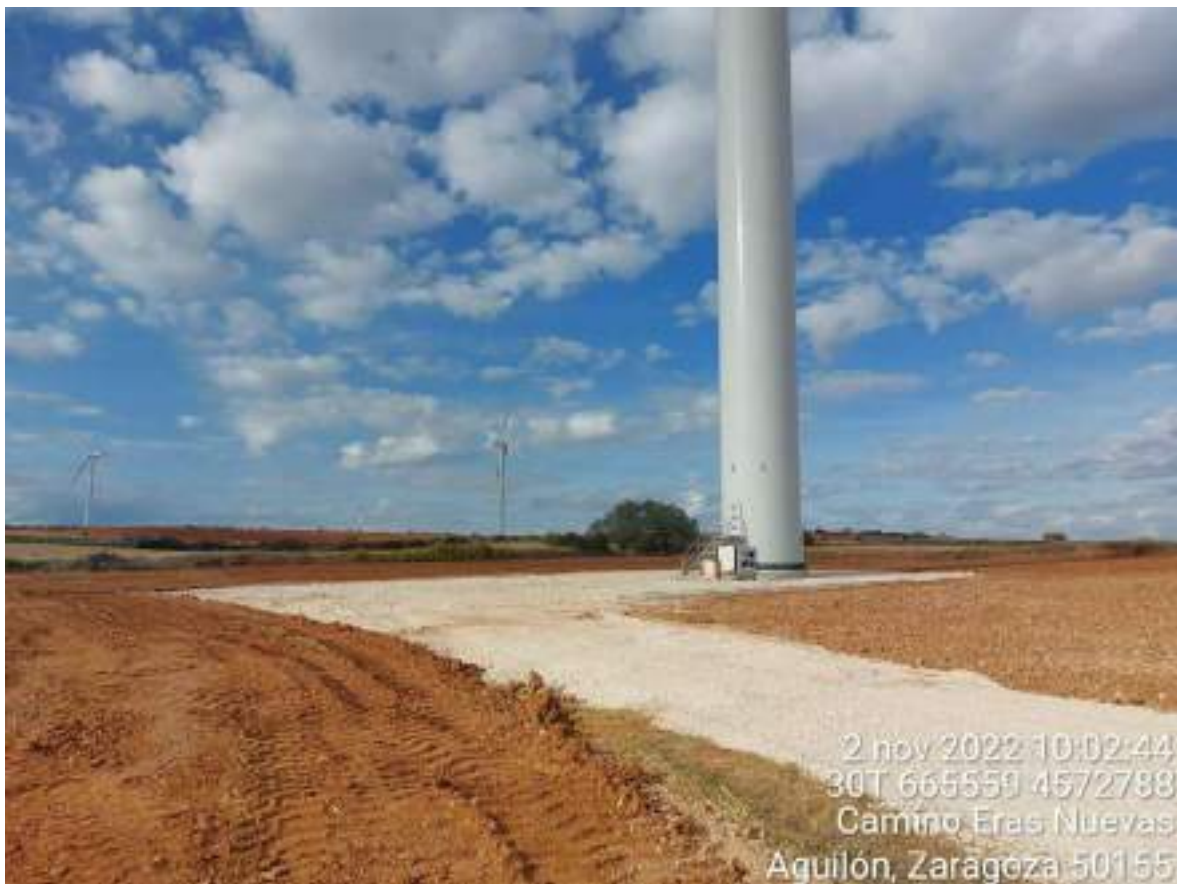
Imagen 4. Parcela SBI-07 restaurada correctamente.

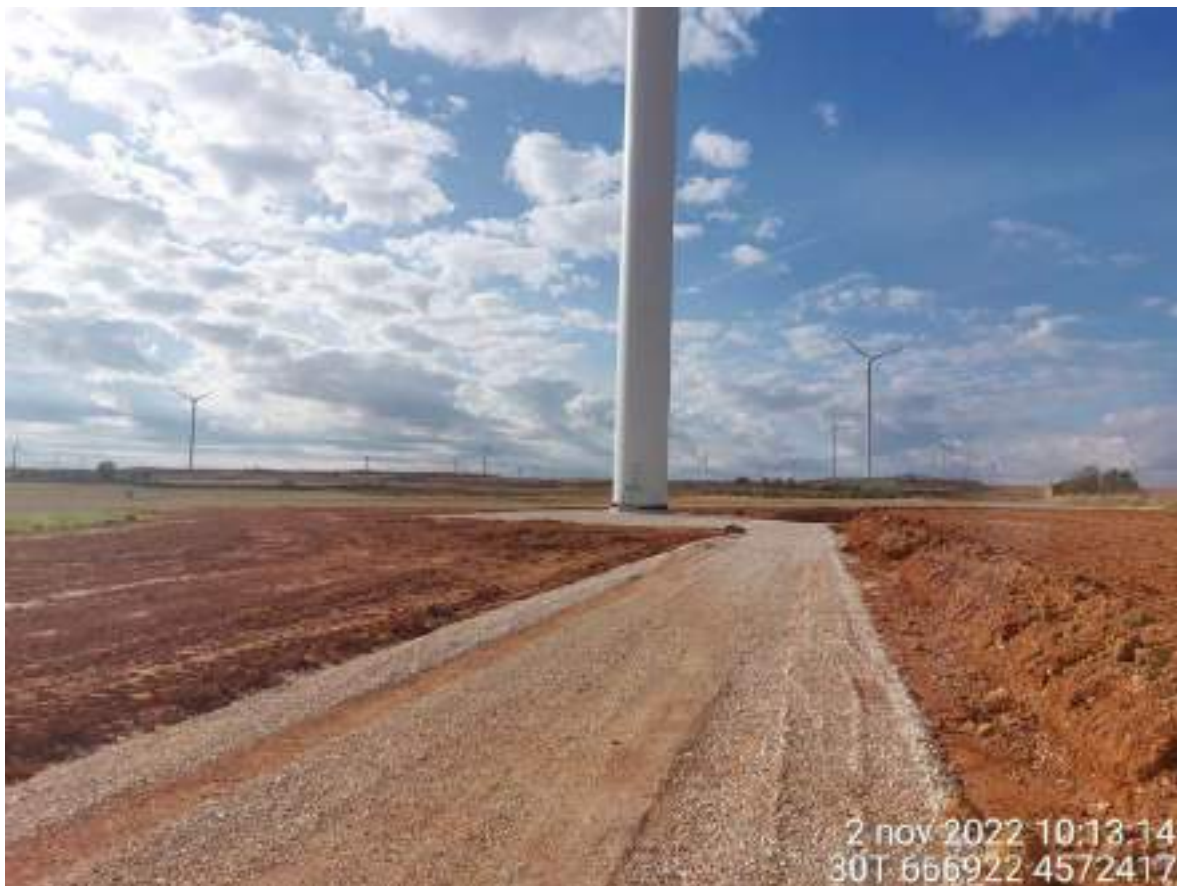
Imagen 5. Posición SBII-11 restaurada correctamente.

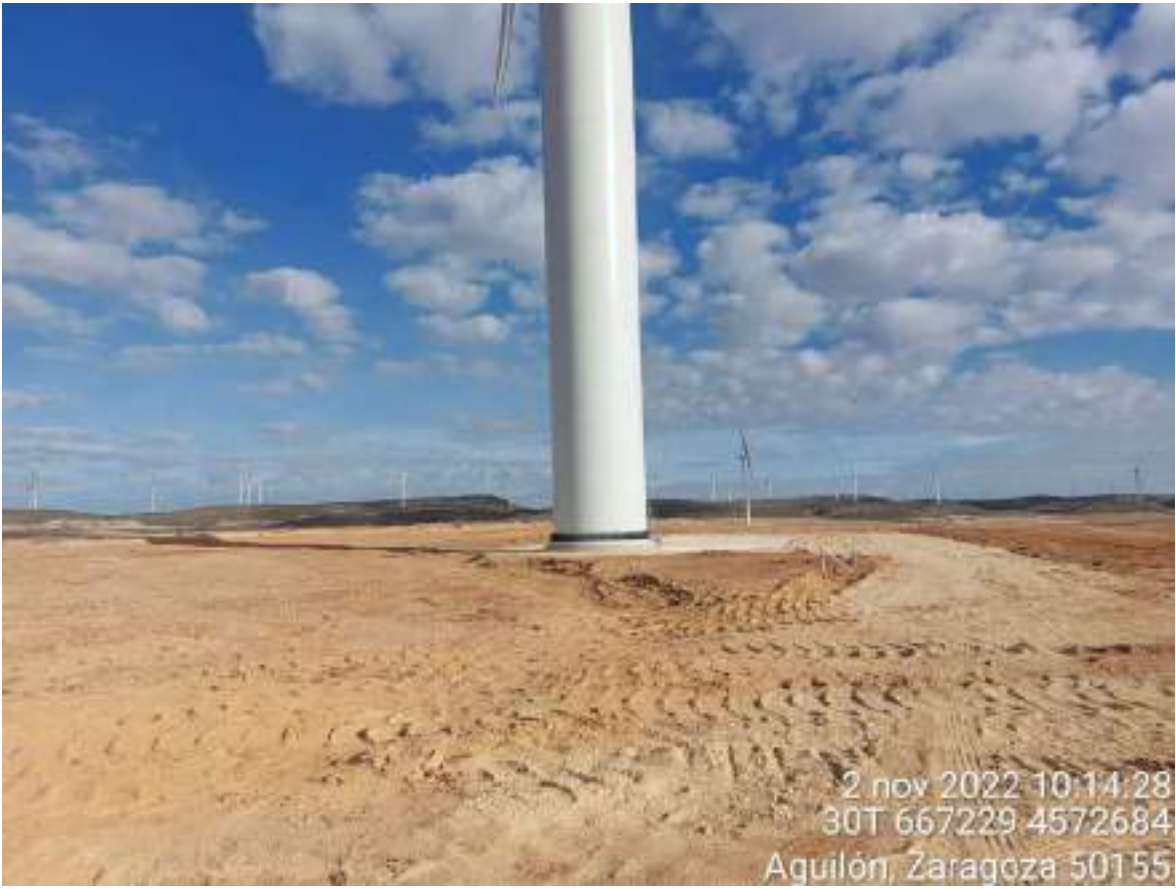
Imagen 6. Posición SBI-09 restaurada correctamente.

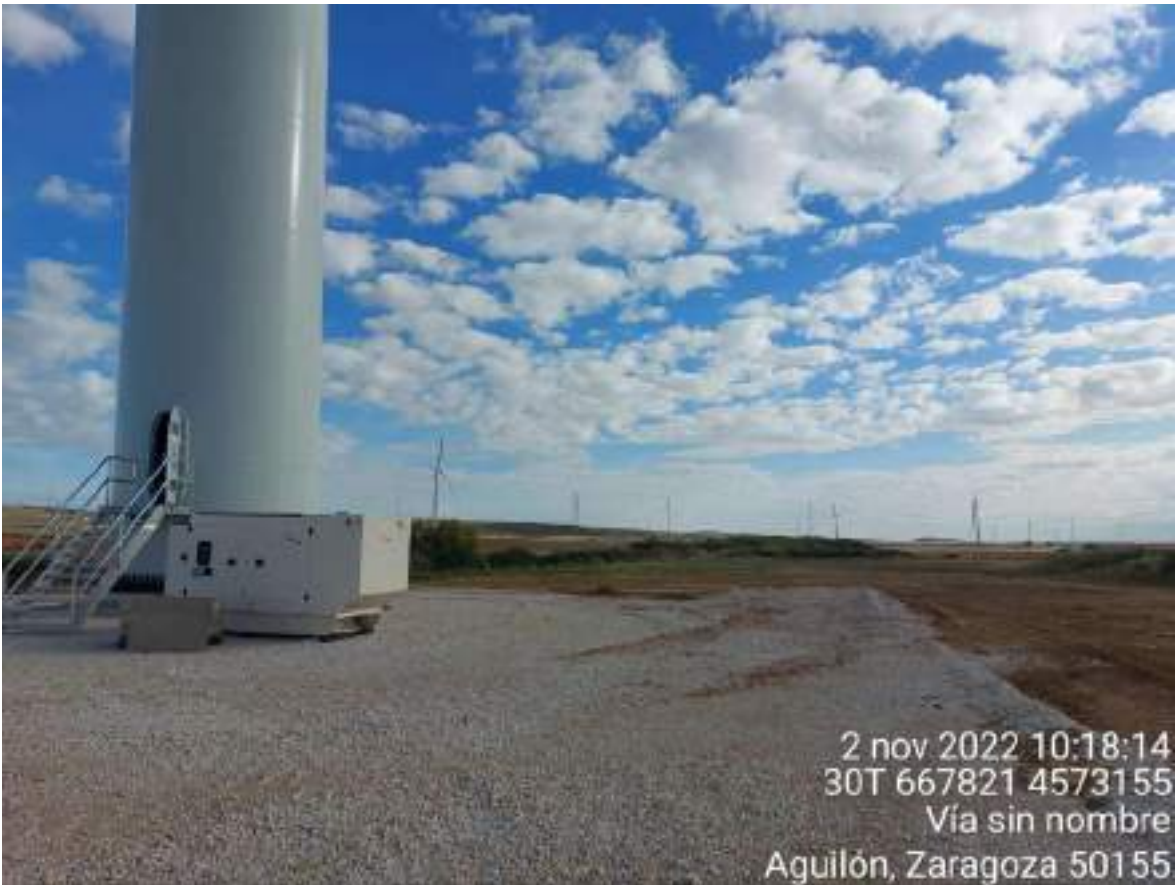
Imagen 7. Posición SBI-10 restaurada correctamente.

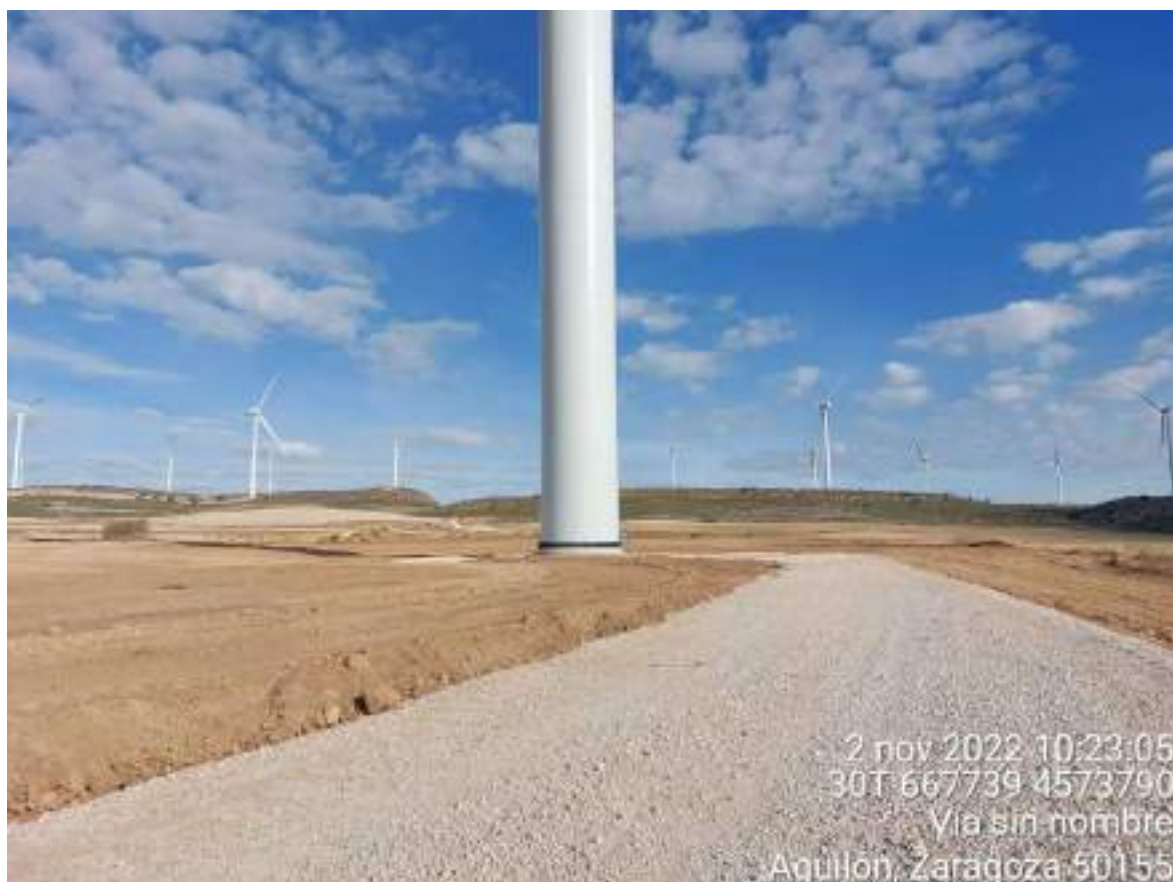
Imagen 8. Posición SBI-05 restaurada correctamente.

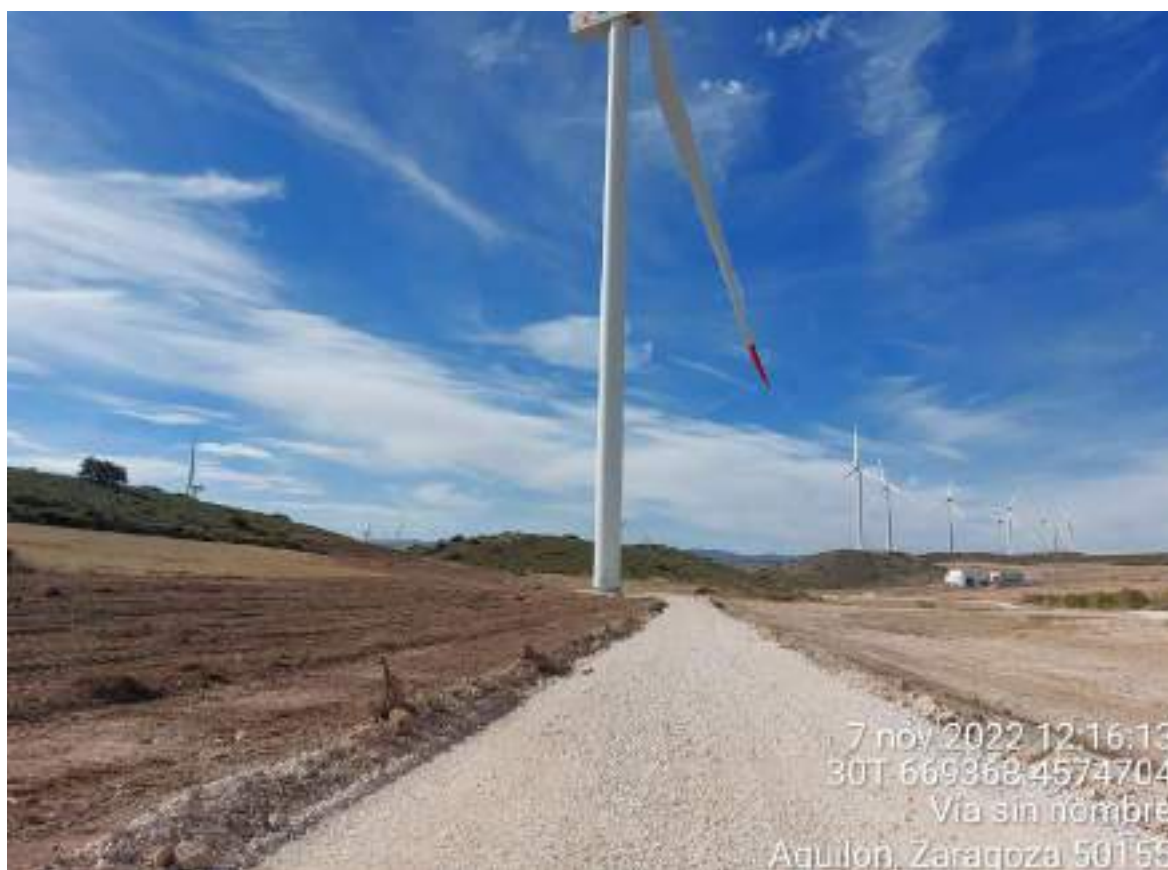
Imagen 1. Posición SBI-04 restaurada correctamente.

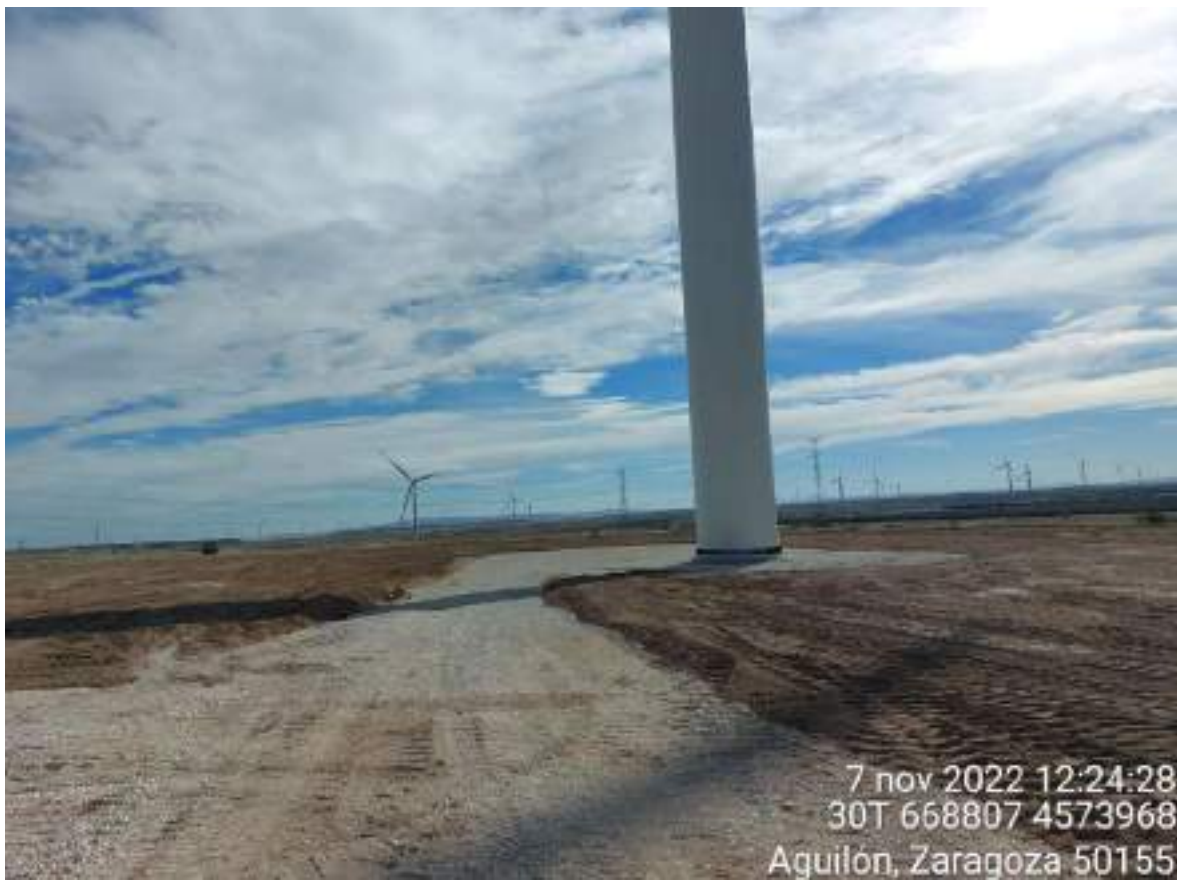
Imagen 2. Posición SBI-06 restaurada correctamente.

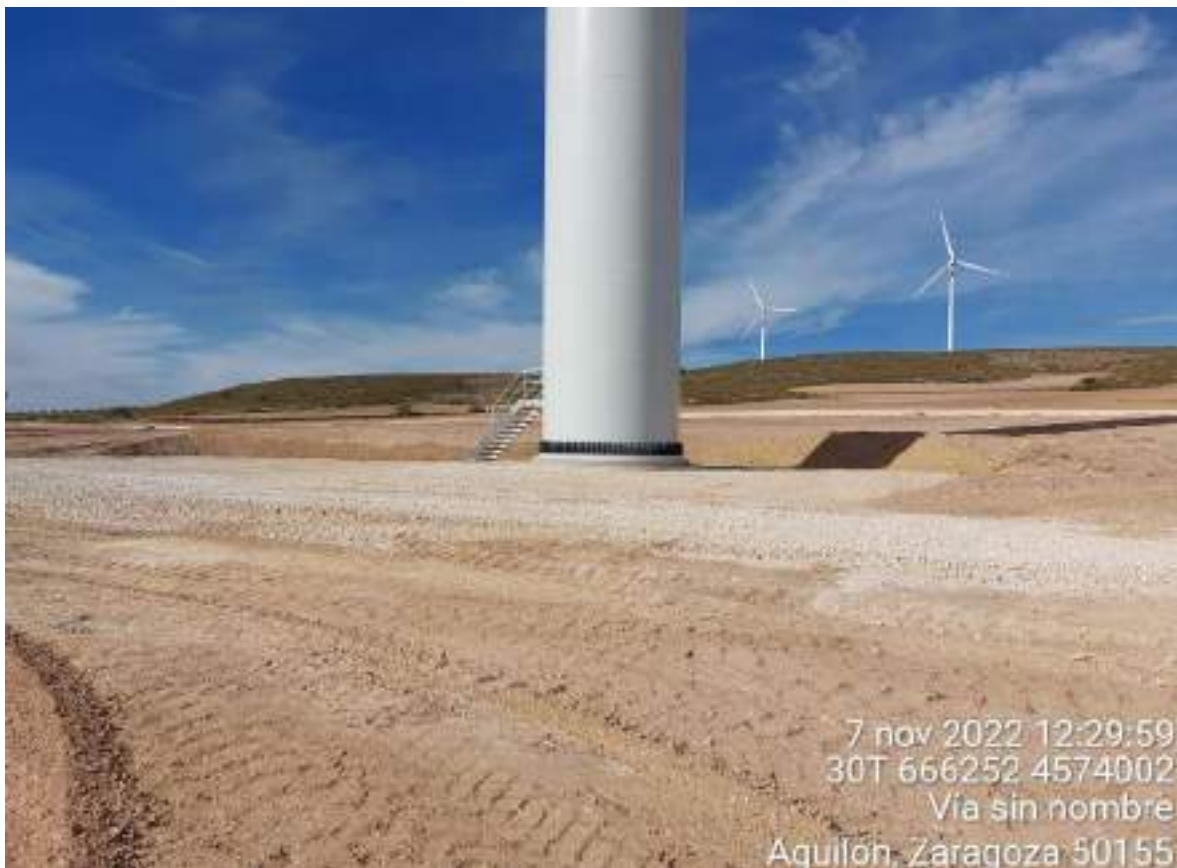
Imagen 3. Posición SBI-03 restaurada correctamente.

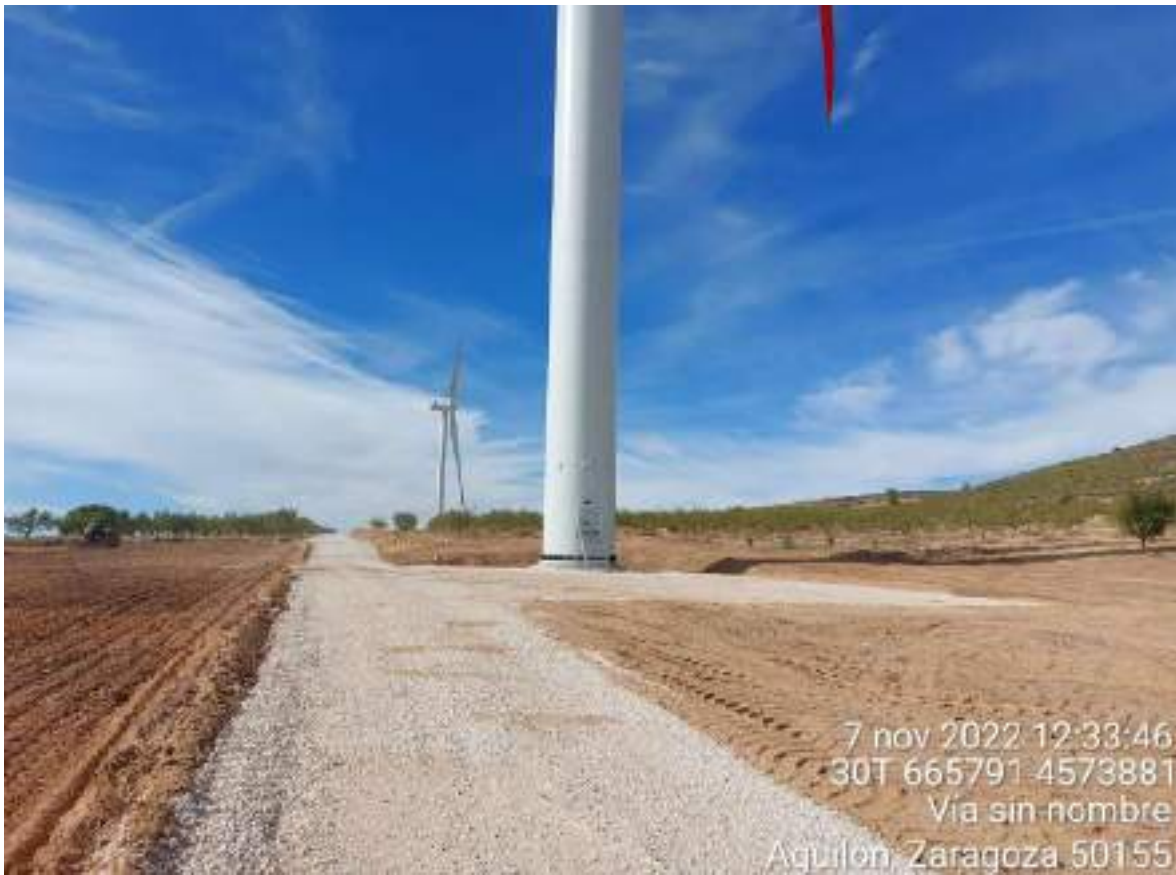
Imagen 4. Posición SBI-02 durante su restauración.

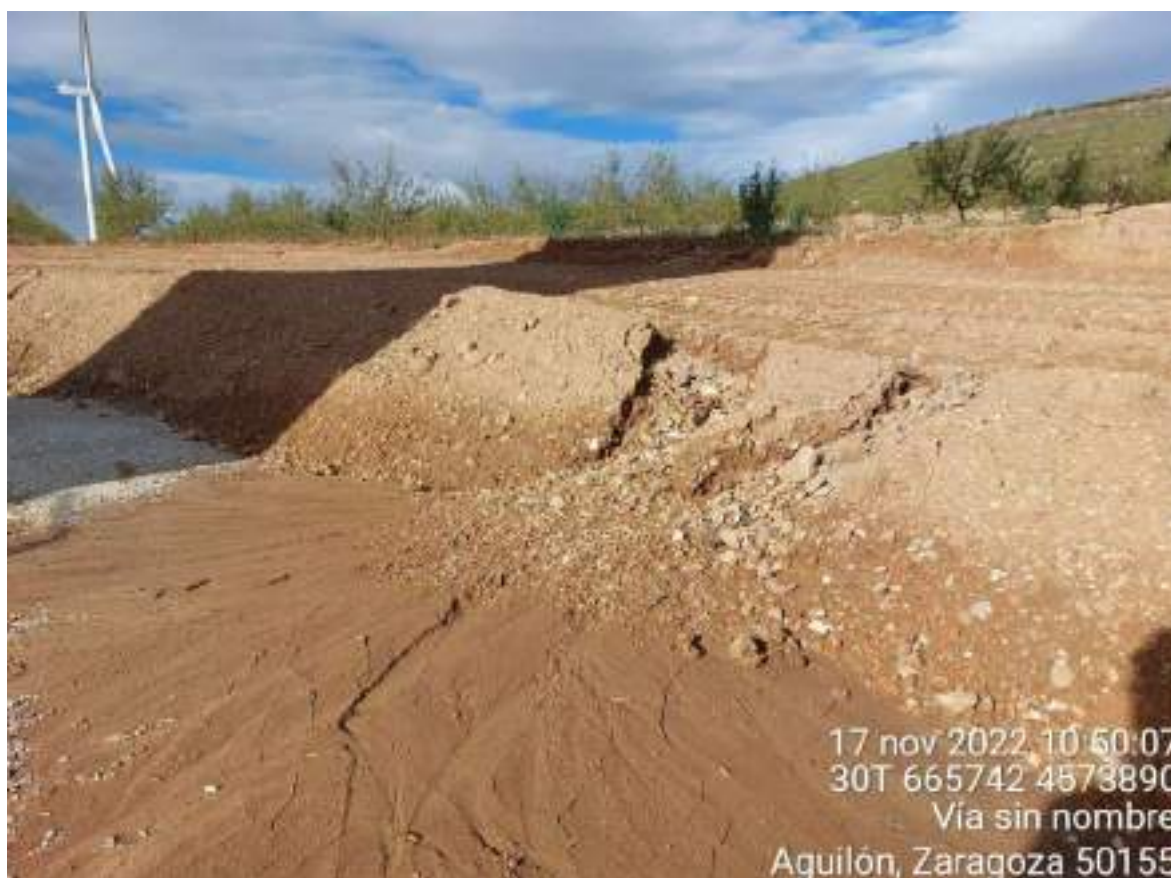
Imagen 1. Cárcavas en SBI-2 tras las lluvias caídas en los últimos días y el talud no estar correctamente fijado.

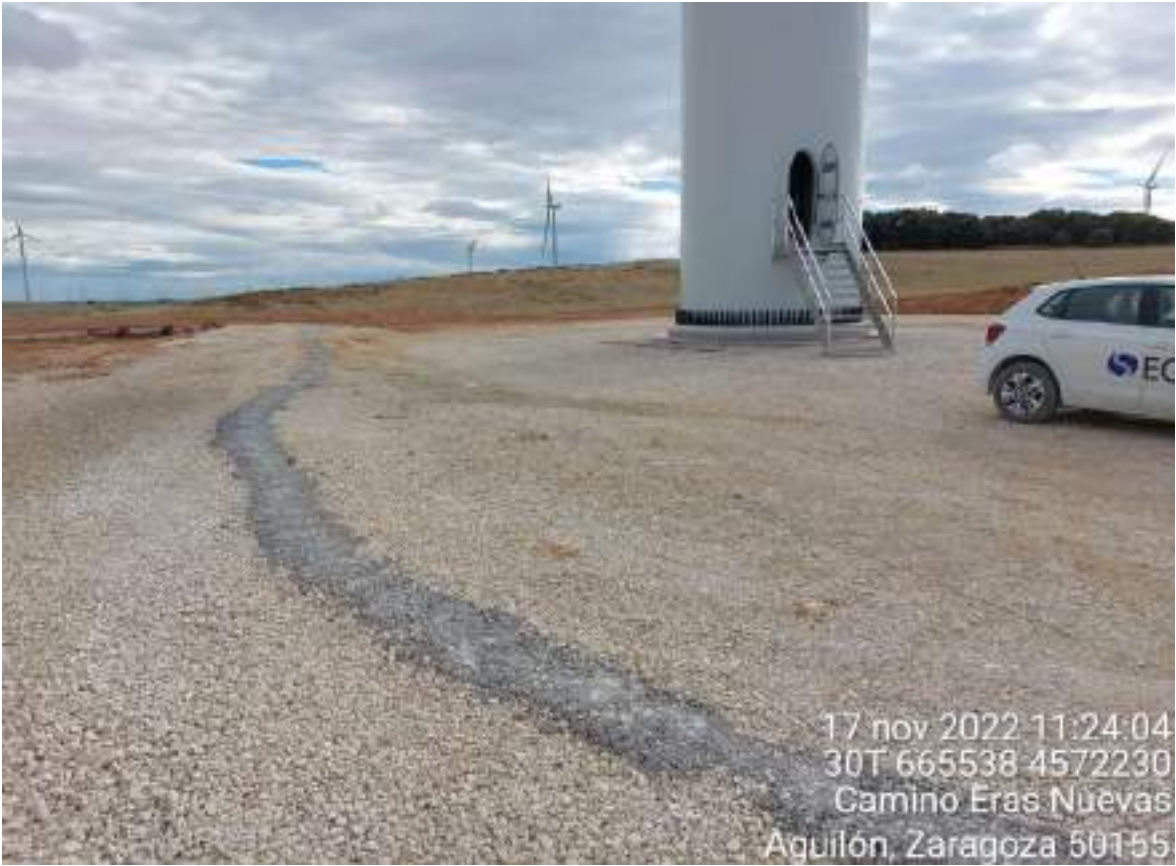
Imagen 2. Residuo de hormigón en SBII-6 que continúa por el vial de bajada.

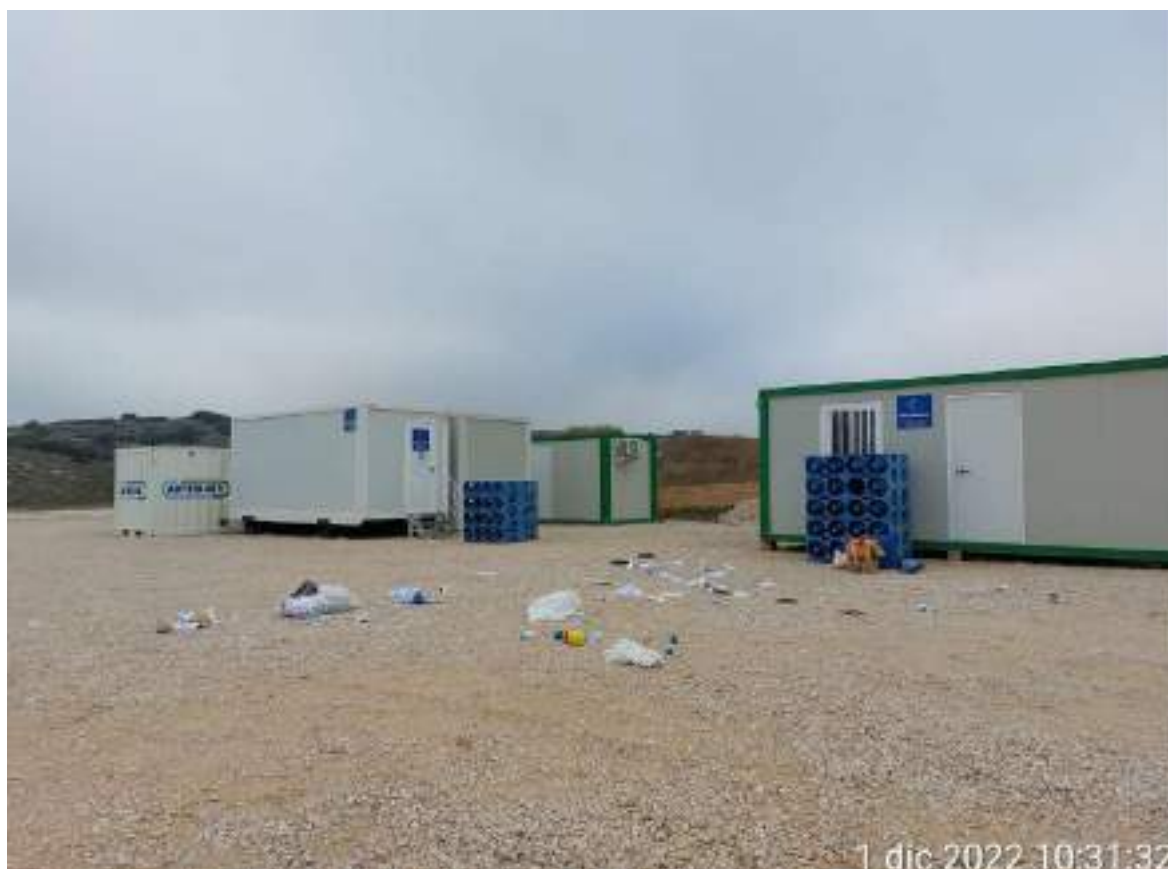
Imagen 1. Basura en las casetas de SGRE situadas en la campa de acopio.

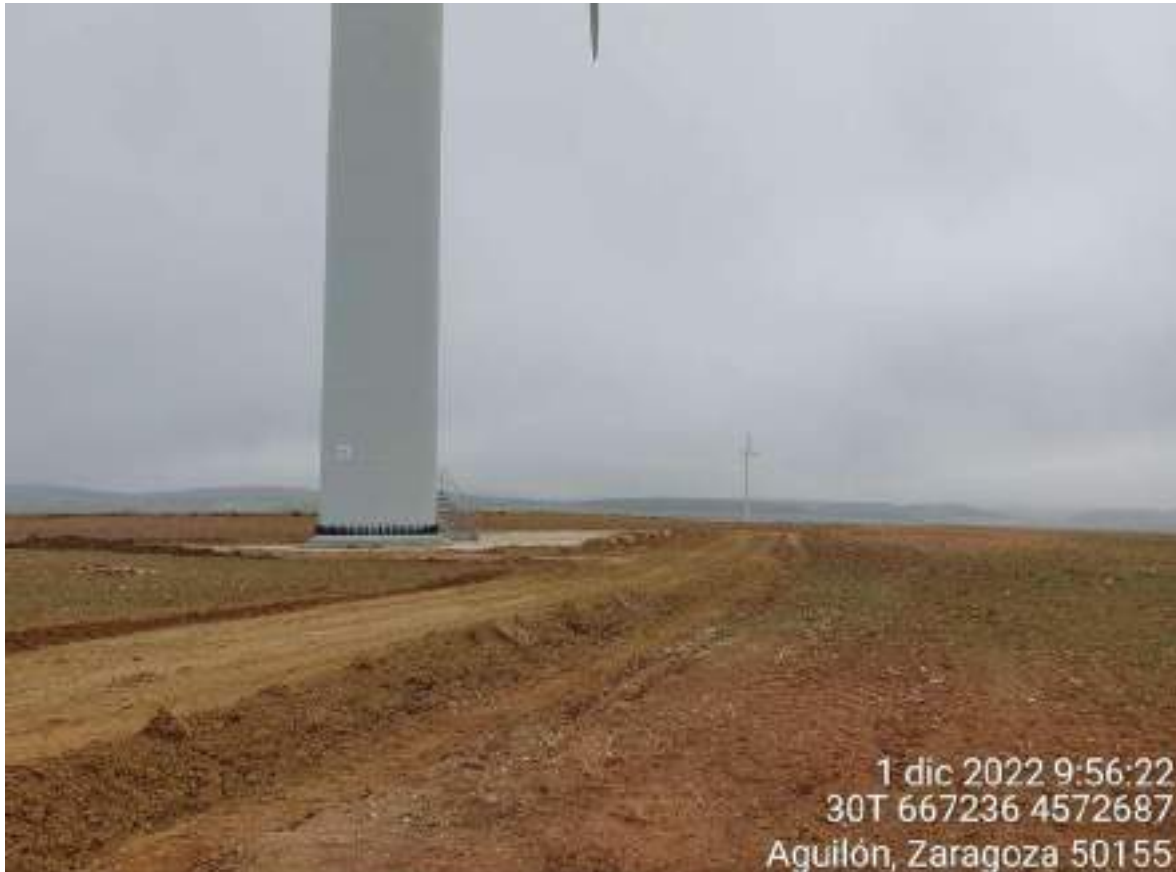
Imagen 2. Posición SBI-9 todavía sin la restauración ambiental realizada.

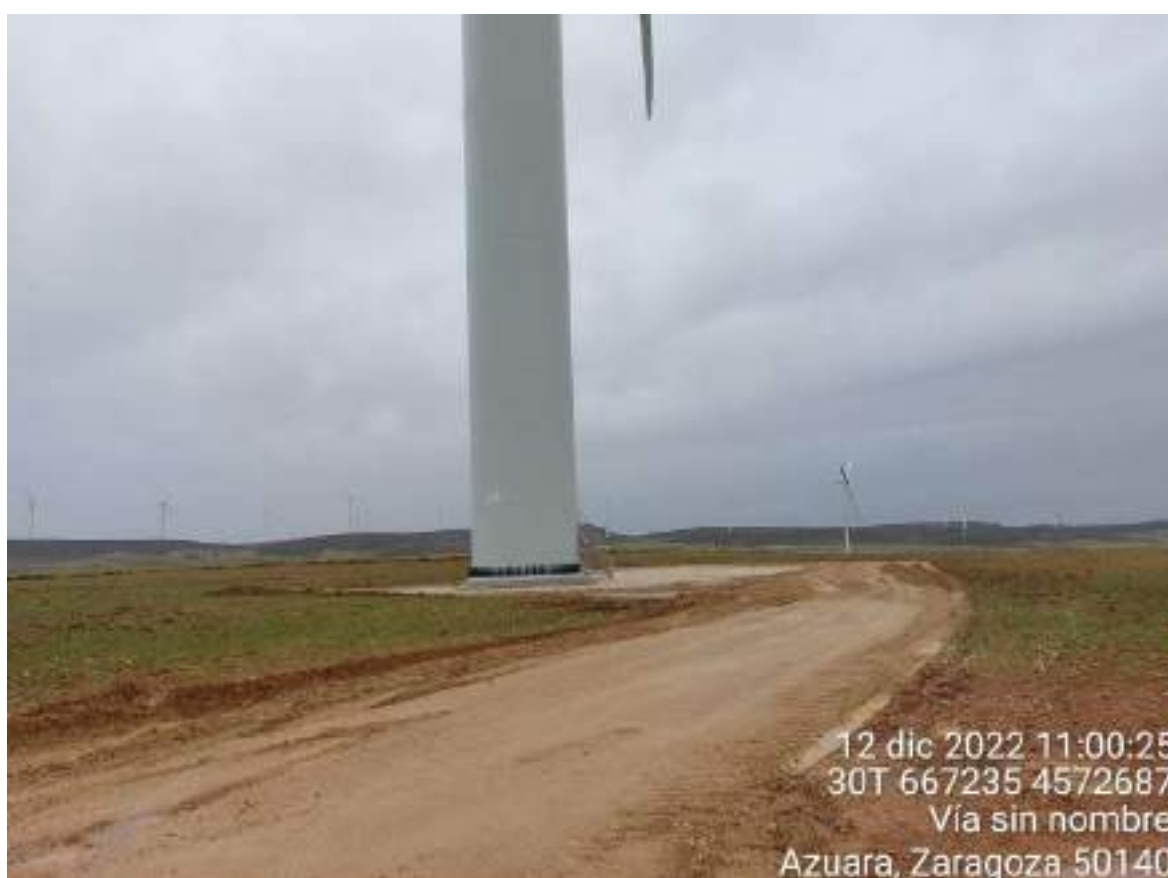
Imagen 1. Posición SBI-09 tras su restauración ambiental a falta de repararla para su aprobación definitiva.

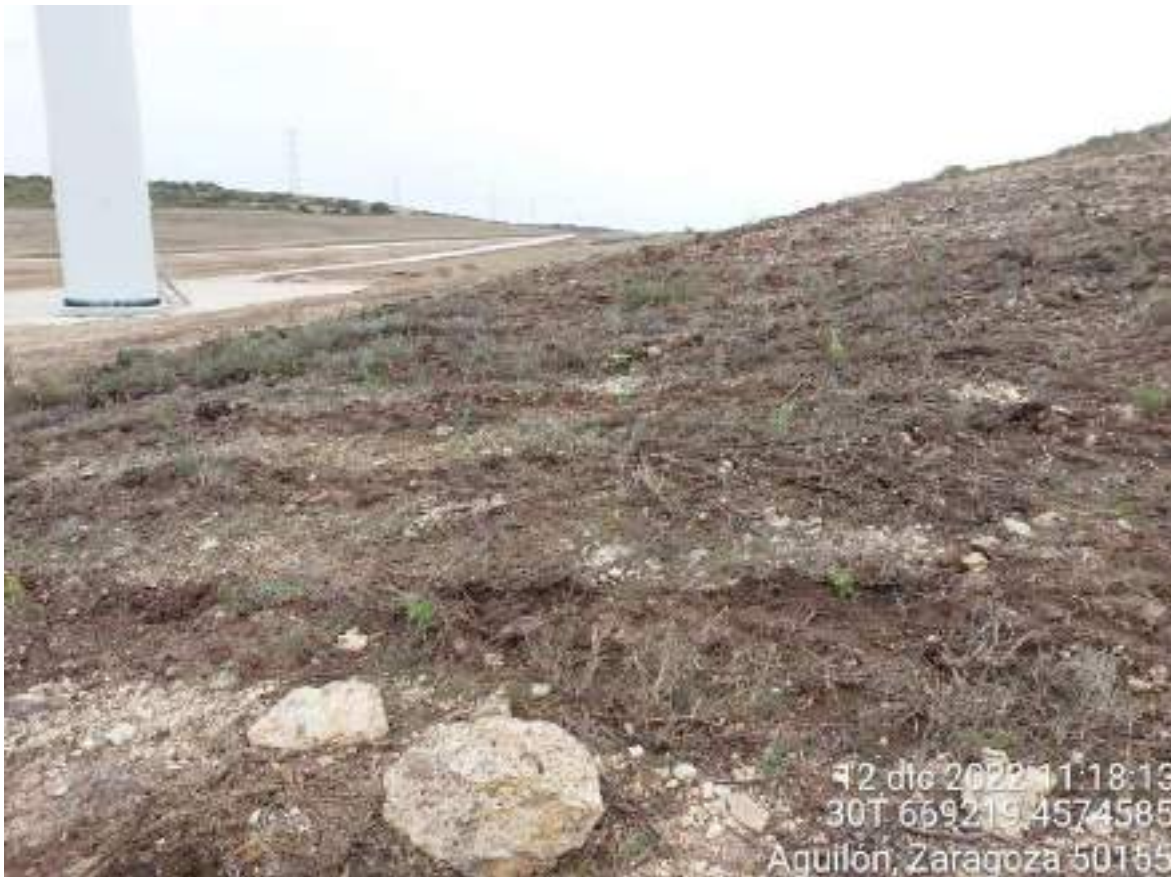
Imagen 2. Plantones tras realizar la plantación en la posición SBI-04.

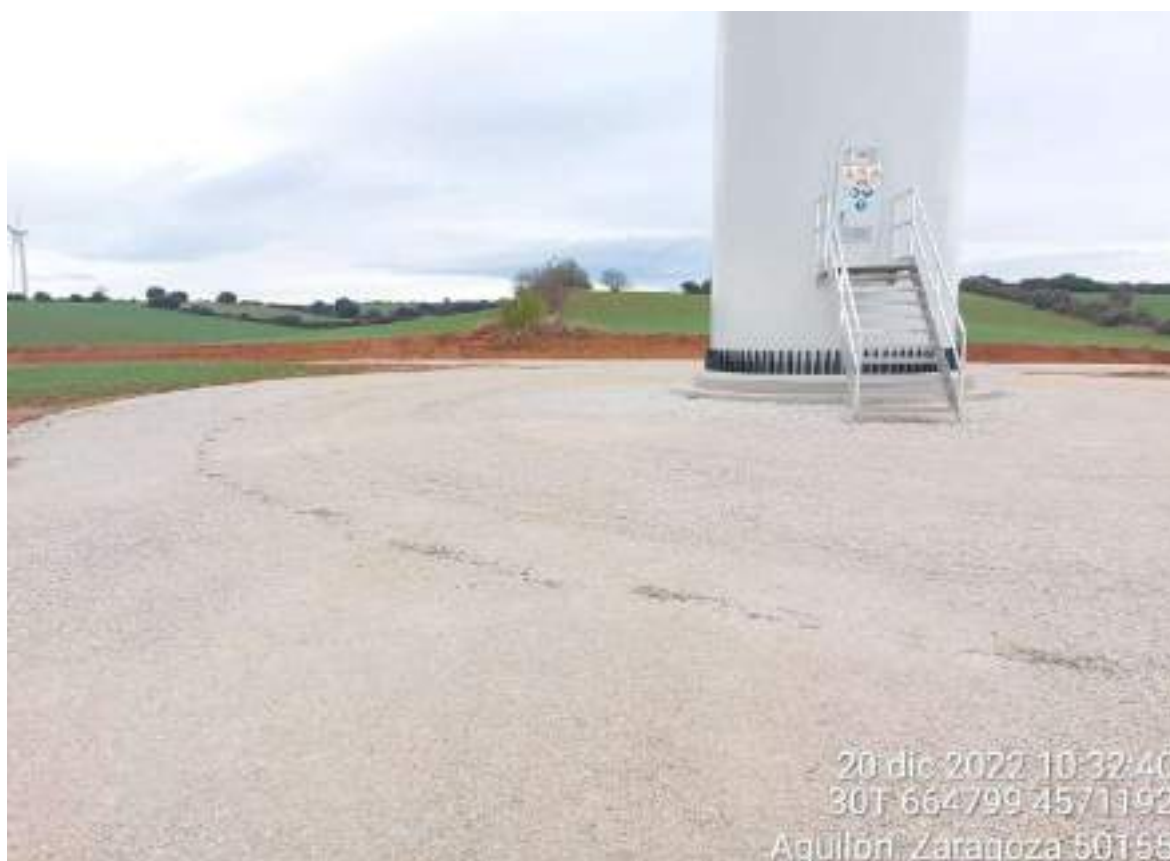
Imagen 2. Residuo de hormigón en SB2-04. Se debe retirar y gestionar adecuadamente.
