NOMBRE DE LA INSLTACIÓN:	PE SAN BARTOLOMÉ II
PROVINCIA:	ZARAGOZA
NOMBRE DEL TITULAR:	ENERGÍAS RENOVABLES DE LISITEA, S.L.
CIF DEL TITULAR:	B-87895967
EMPRESA DE VIGILANCIA:	TESTA CALIDAD Y MEDIOAMBIENTE, S.L.
TIPO DE EIA:	ORDINARIA
INFORME DE FASE DE:	CONSTRUCCIÓN
PERIODICIDAD DEL INFORME SEGÚN DIA:	MENSUAL
AÑO DE SEGUIMIENTO NÚMERO:	1
Nº DE INFORME Y AÑO DE SEGUIMIENTO:	12 - 2023
PERÍODO QUE RECOGE EL INFORME:	ENERO 2023

1. INTRODUCCIÓN

1.2. OBJETO Y ALCANCE DEL PRESENTE INFORME MENSUAL.

Este informe de seguimiento del Programa de Vigilancia Ambiental del parque eólicos San Bartolomé II, corresponde a la fase de obras del mismo.

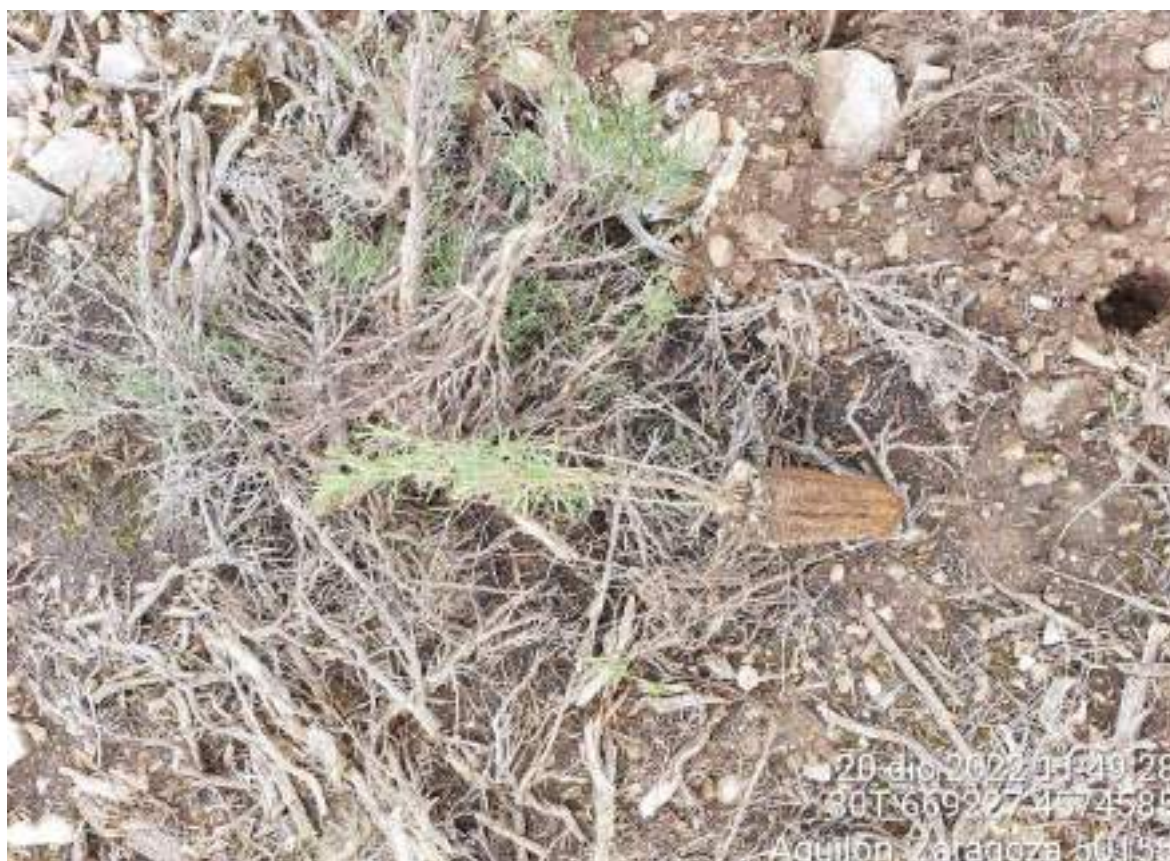
Imagen 3. Plantón o cepellón arrancado de la plantación realizada hace dos semanas.

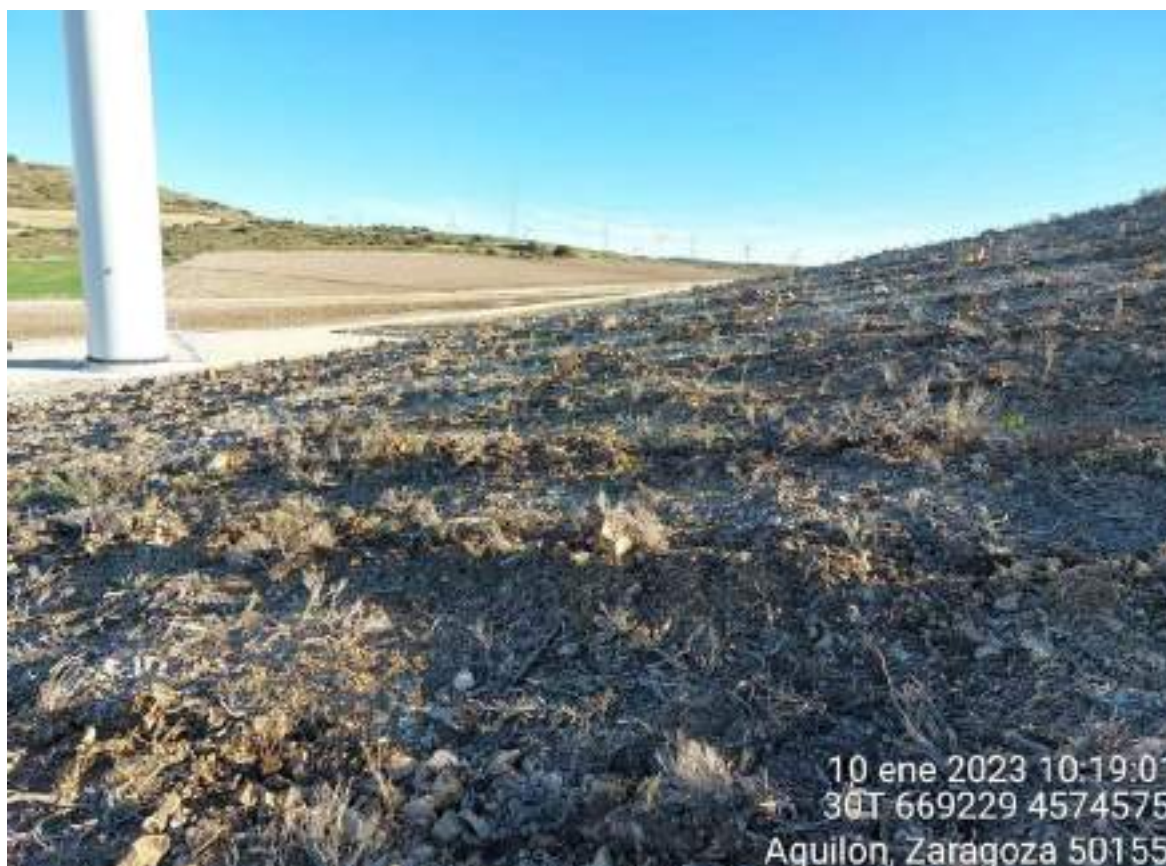
Imagen 1. Plantación de SBI-04 tras un mes de su plantación.

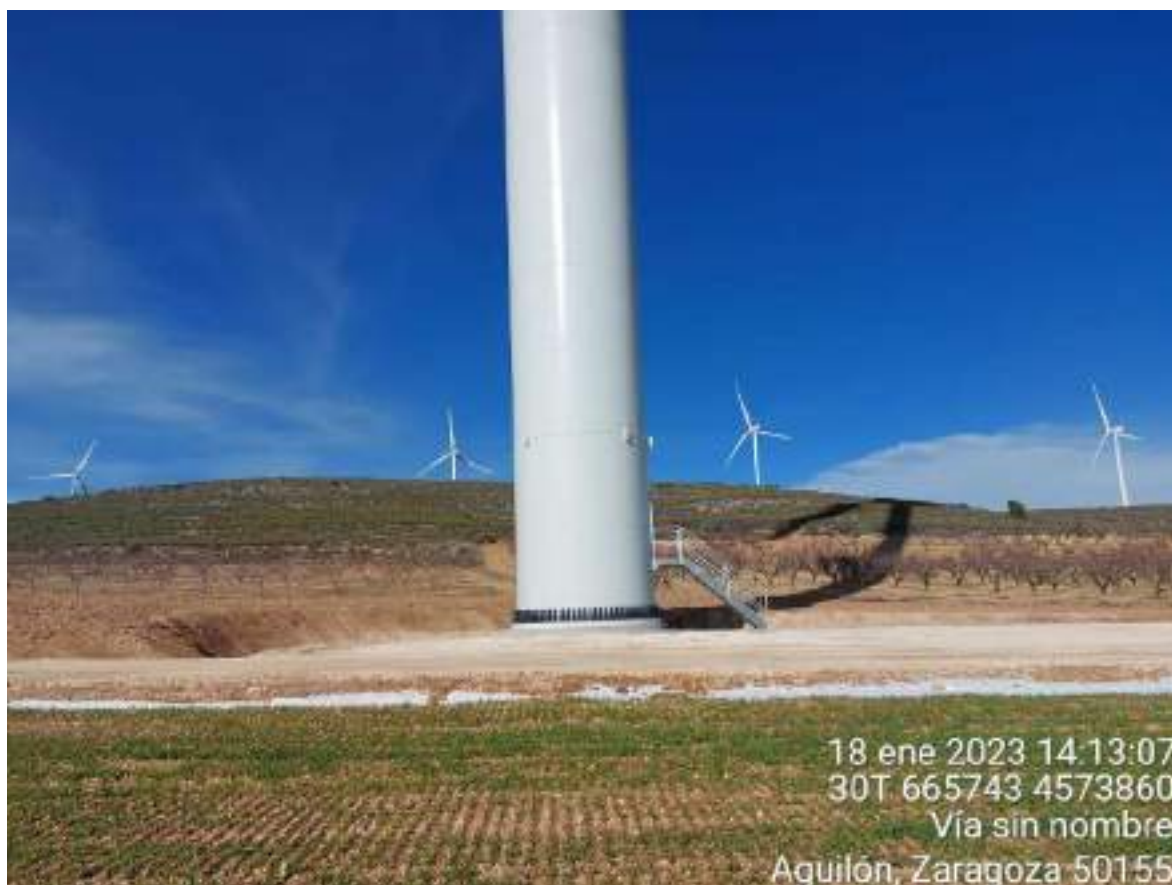
Imagen 1. Posición SBI-02 tras finalizar la restauración ambiental.

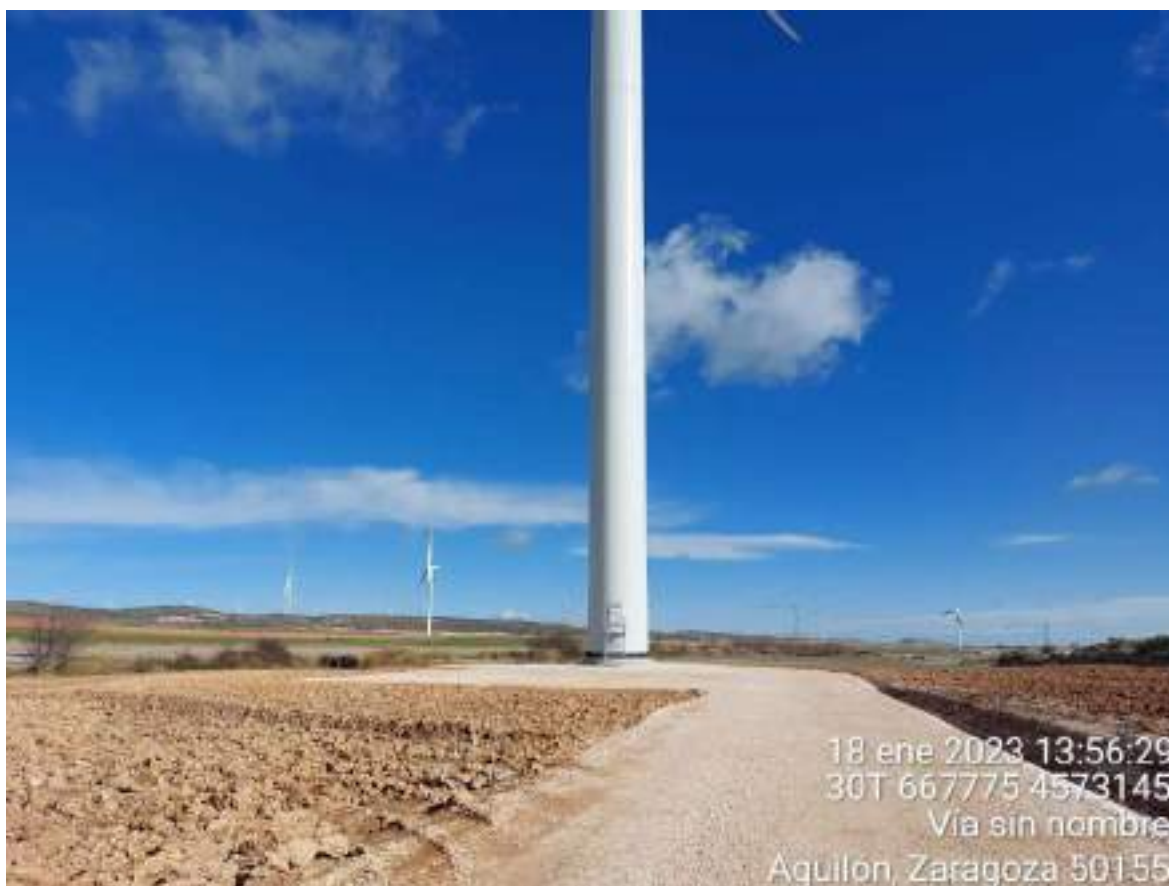
Imagen 2. Posición SBI-10 tras finalizar la restauración ambiental

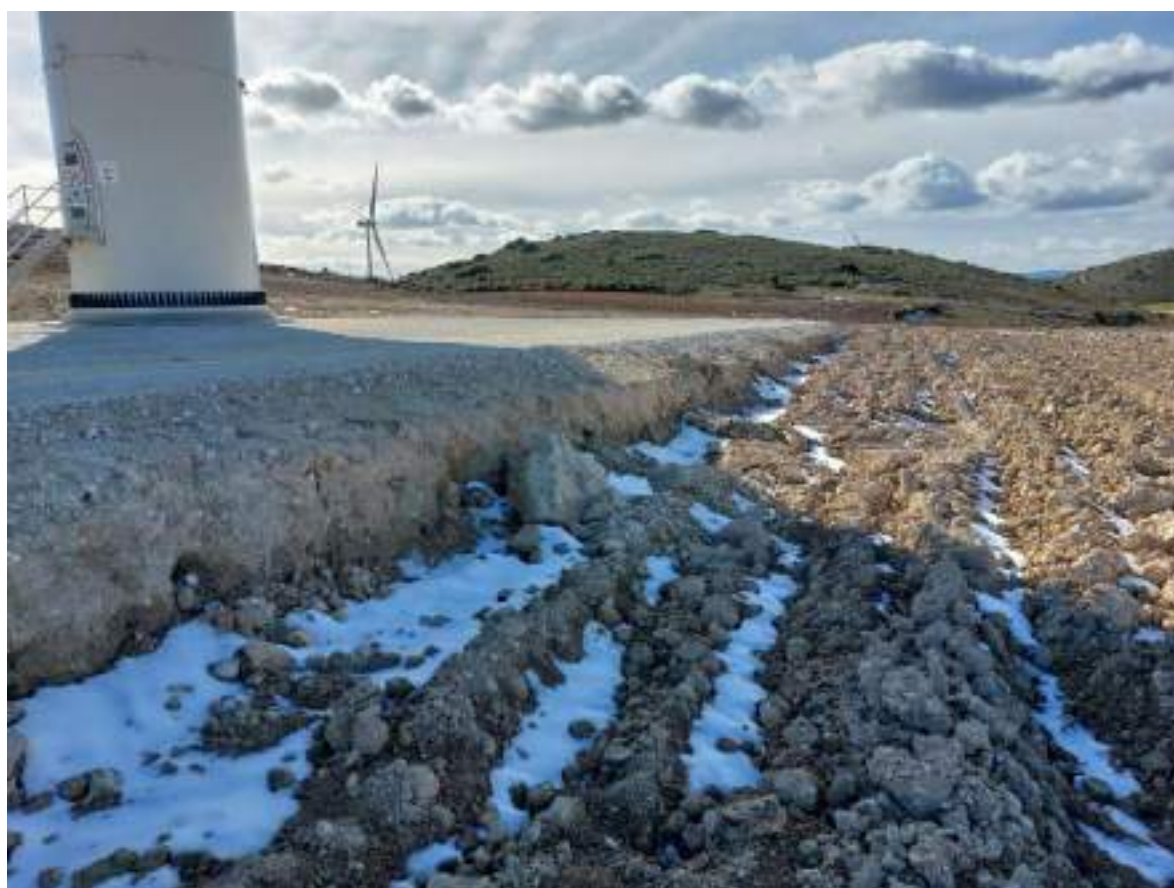
Imagen 3. Posición SBI-04 tras finalizar la restauración. Se debe reducir el salto que hay entre plataforma y campo de cultivo creando una pendiente gradual.

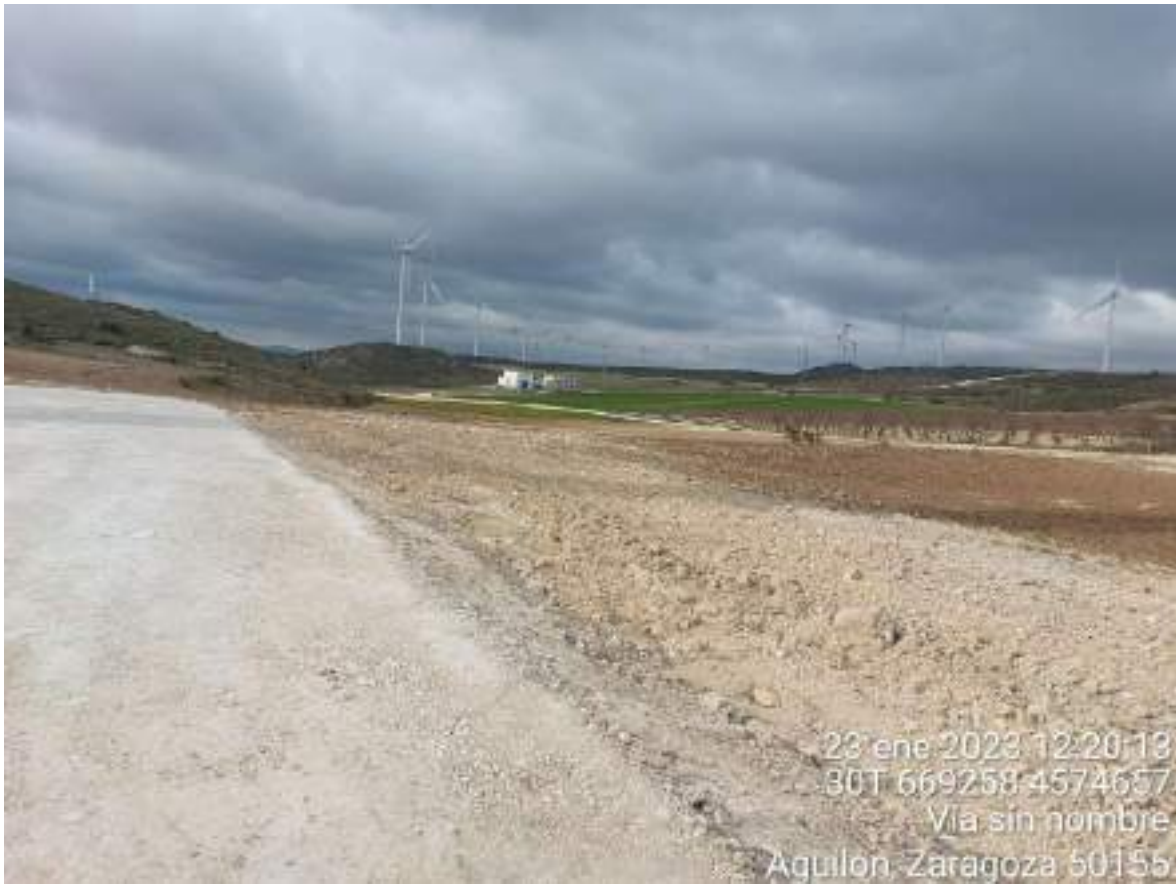
Imagen 1. Pendiente corregida en la posición SBI-04.

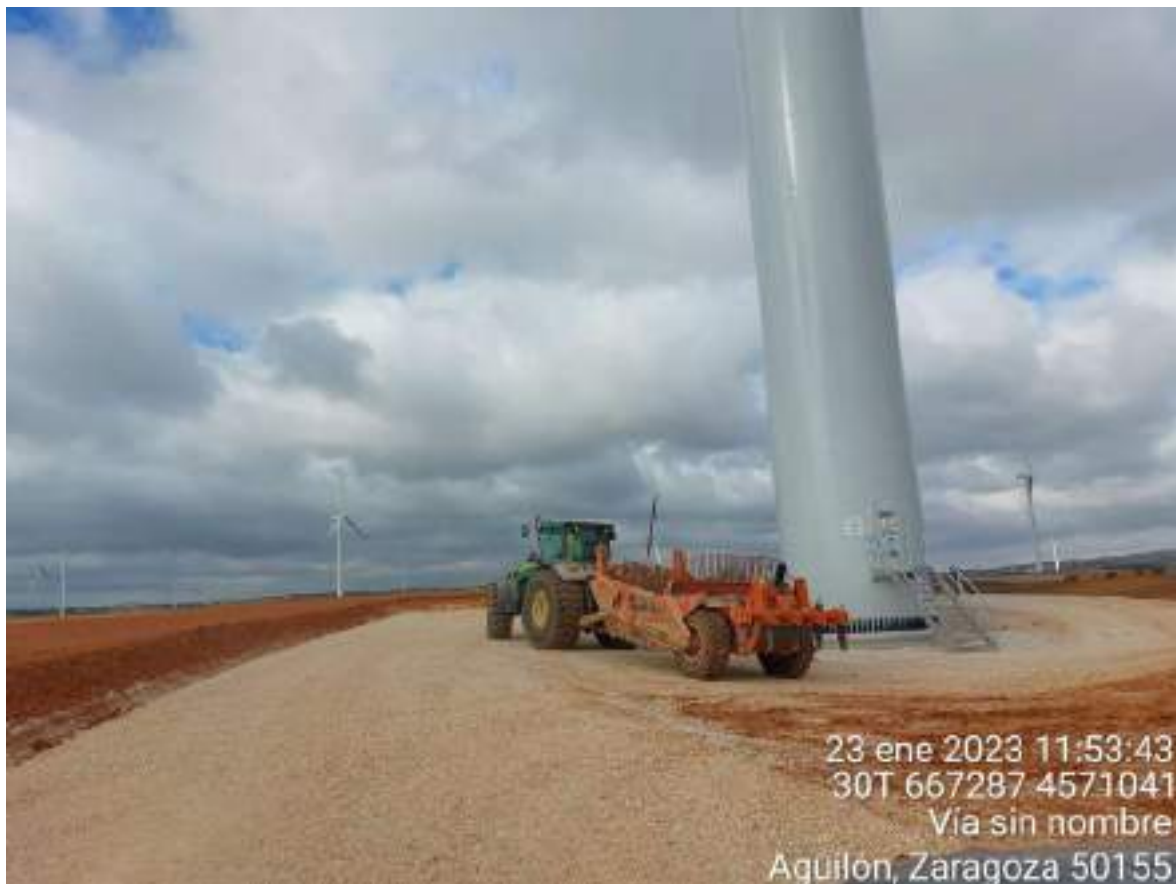
Imagen 2. Maquinaria realizando trabajos de restauración en PLX-02

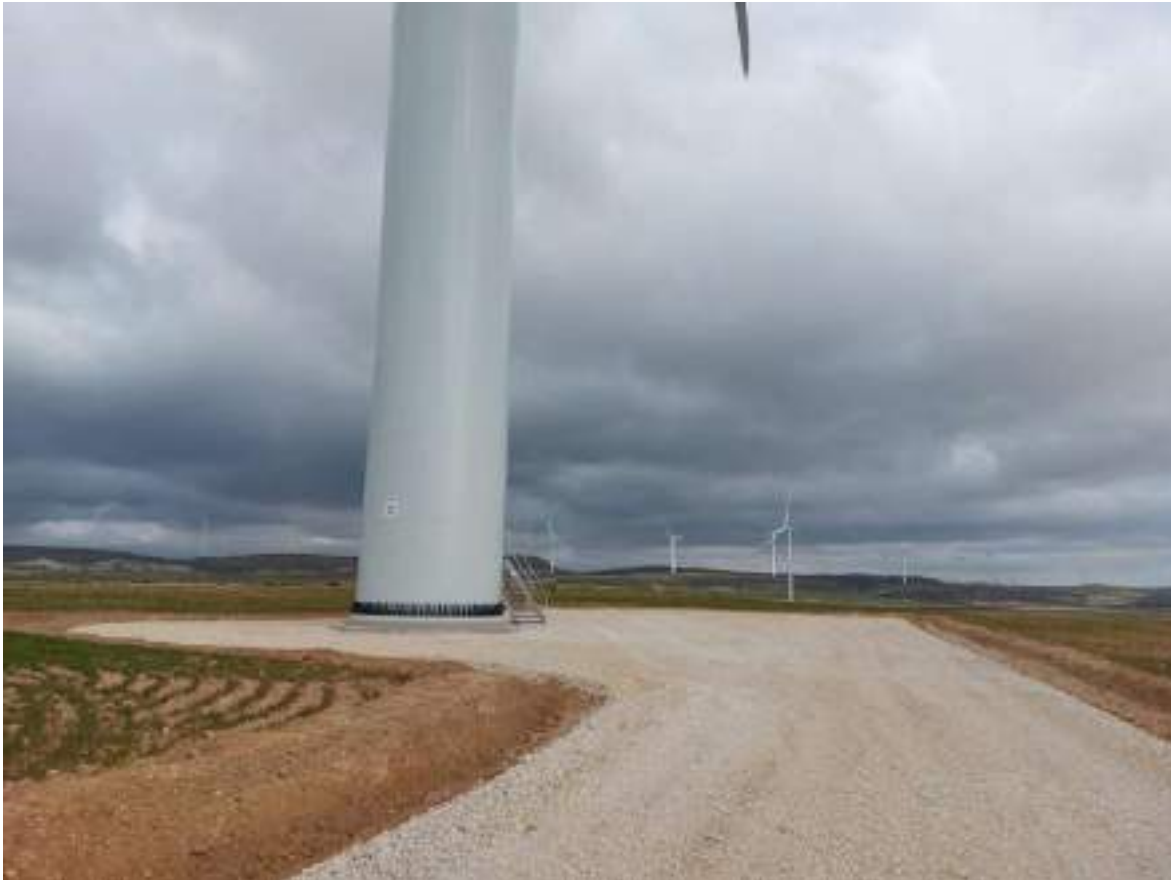
Imagen 3. Posición SB1-09 restaurada y repasada a falta de los últimos detalles
