Nombre de la instalación:	FV CALAMOCHA II
Provincia/s ubicación de la instalación:	ZARAGOZA
Nombre del titular	Fuerzas Energéticas del Sur de Europa IV, S.L
CIF del titular:	B87755476
Nombre de la empresa de vigilancia:	Técnica Y Proyectos S.A.
Tipo de EIA:	Ordinaria
Informe de FASE de:	EXPLOTACIÓN
Periodicidad del informe según DIA	Cuatrimstral
Año de seguimiento nº:	AÑO 2
Nº de informe y año de seguimiento:	INFORME nº3 del AÑO 2
Periodo que recoge el informe:	Abril 2023-Julio 2023

■ Julio 2023

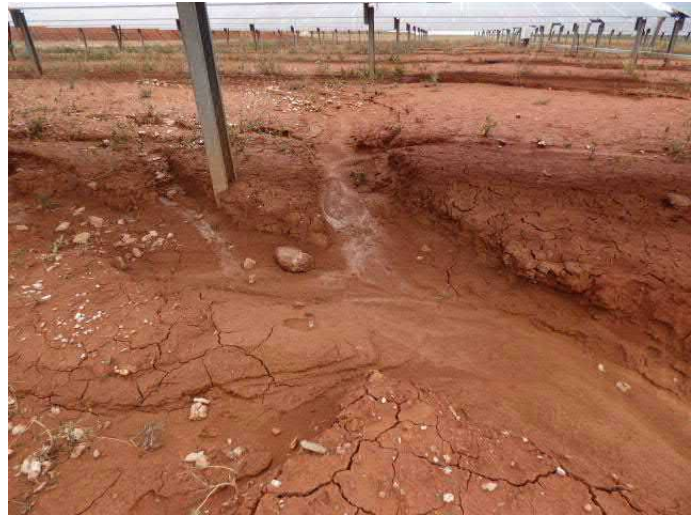
Dichas precipitaciones han llevado consigo la erosión en algunos puntos de los viales internos, así como la formación de cárcavas en algunas localizaciones de la superficie del parque. Ninguno de estos eventos pone en riesgo el funcionamiento ni la estabilidad de las estructuras. Dichas reparaciones están prevista para los próximos meses.

Imágenes 1 y 2 : Regueros locales de pequeña entidad bajolos paneles solares.

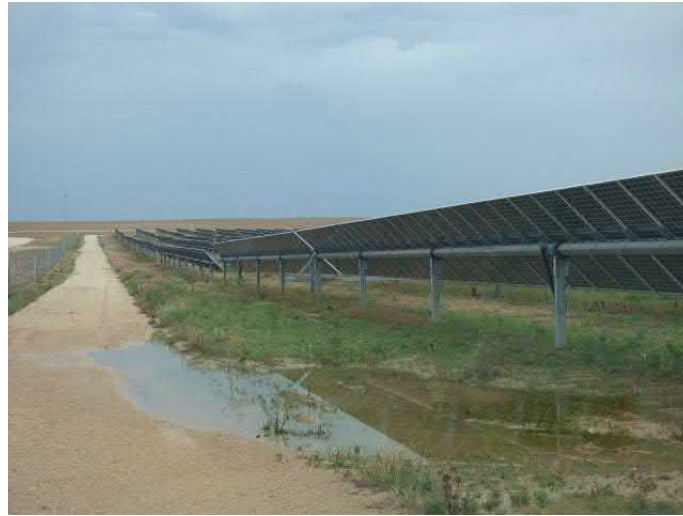
Se produjo una acumulación de agua, en un área situada al este del parque fotovoltaico "Escucha II". La acumulación de agua se evaporó sin necesidad de llevar a cabo ninguna actuación.

Imagen 3 : Inundación en la zona este del parque "Escucha II".

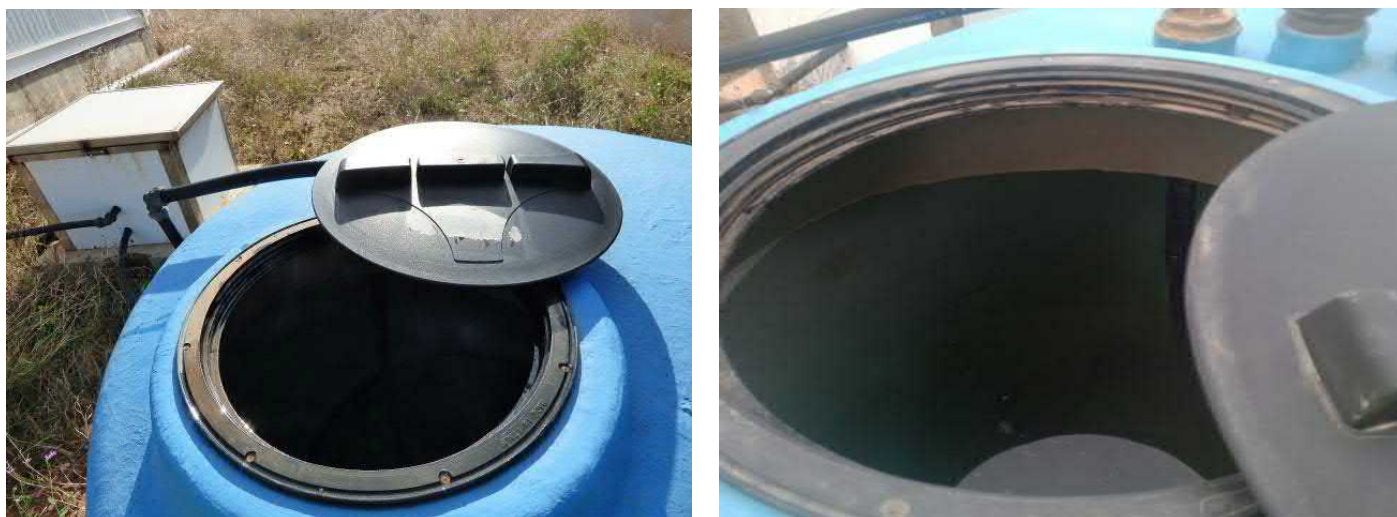
Imágenes 4 y 5 : Depósito de agua limpia, vista externa e interna (imágenes izquierda y derecha respectivamente)

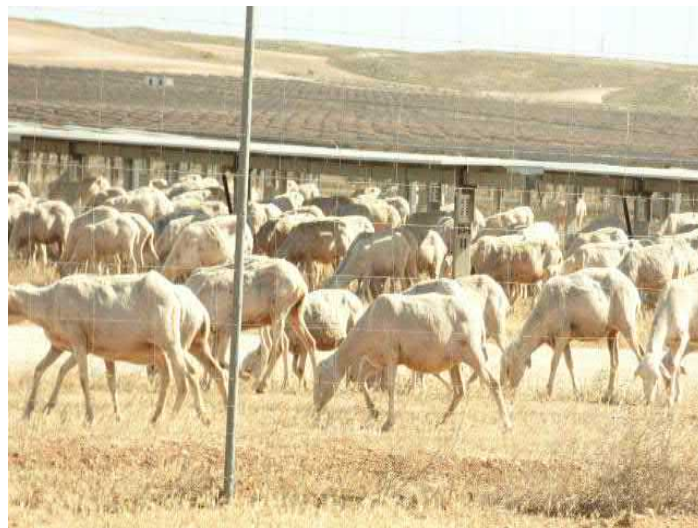
Imagen 6: Mantenimiento de la cobertura vegetal dentro de las instalaciones, llevado a cabo mediante el pastoreo de ganado ovino.

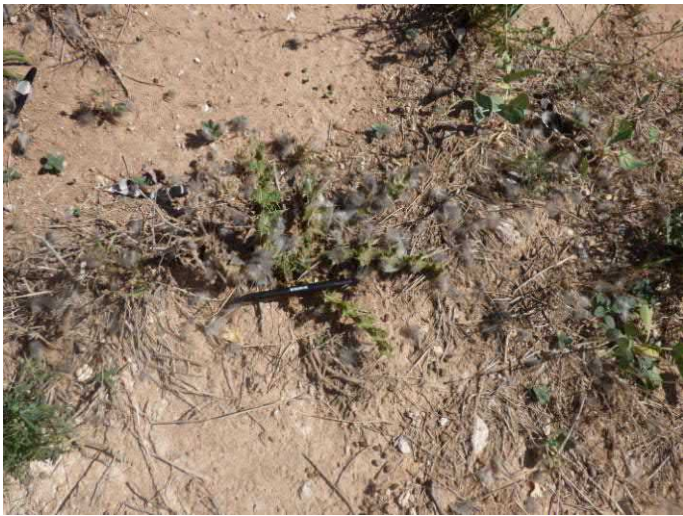
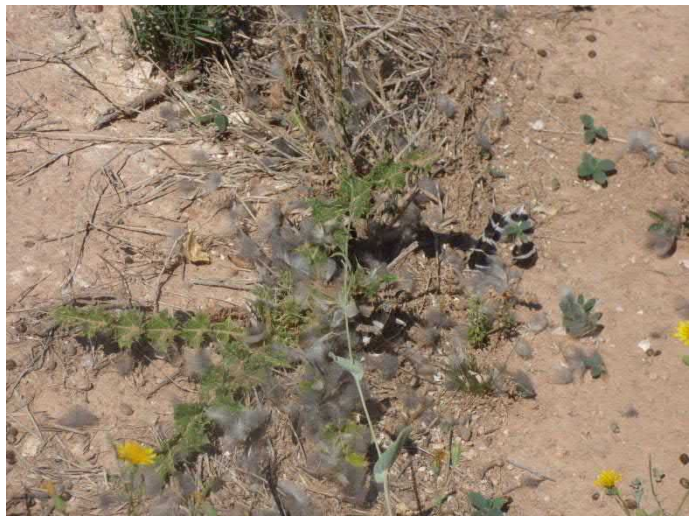
Se observó 1 marca de depredación de un ejemplar de abubilla en el parque Tambores I. Tras la observación de los restos, se realizó una búsqueda en los alrededores de más marcas, o indicios que pudiesen indicar si la mortalidad fue producida por elementos del parque o por la depredación de la fauna carnívora de la zona. Tras no encontrar ningún rastro ni marcas en las estructuras, se ha determinado que lo más probable es que la mortalidad fuese causada por la depredación de la fauna local.

Imágenes 19 y 20: Restos de depredación de una abubilla dentro del parque Tambores I.

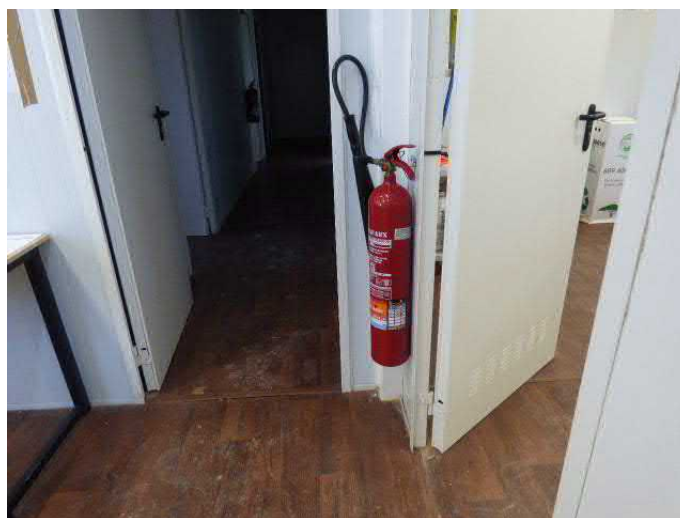
Imagen 25: Foto del extintor disponible en uno de los edificios de O&M.

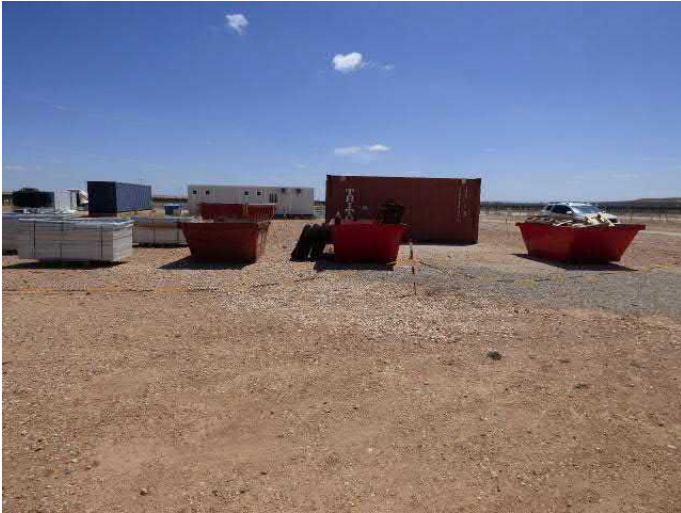
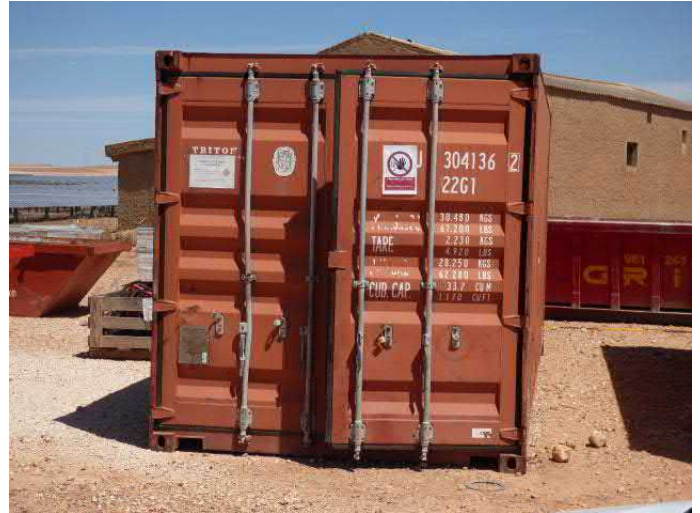
Imágenes 26 y 27: Imágenes del punto limpio ubicado dentro del parque fotovoltaico "Tambores I".

Contenedores de almacenamiento temporal de residuos no peligrosos y de residuos peligrosos (imágenes izquierda y derecha respectivamente)

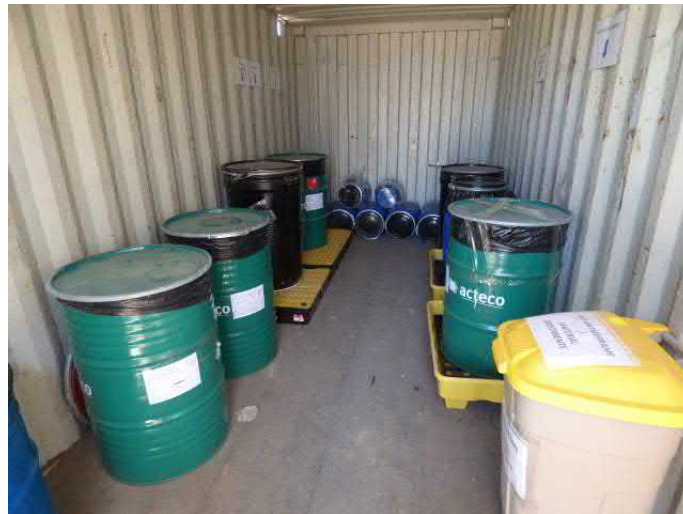
Imagen 28: Depósitos homologados e identificados conforme a la normativa vigente para el almacenamiento temporal de residuos peligrosos

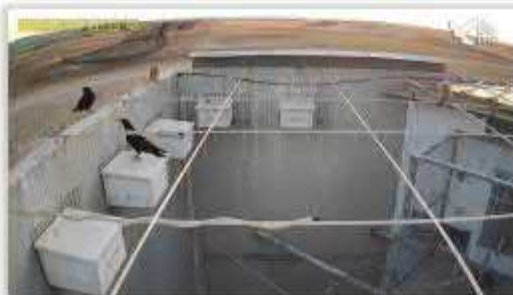
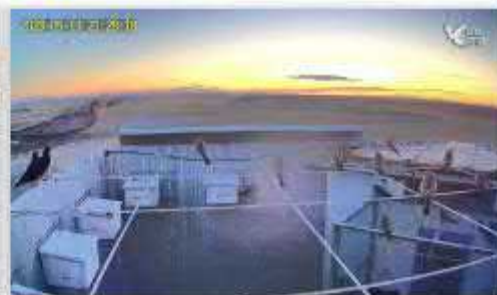
Se pudo constatar la presencia de varios individuos de chova piquirroja en el primillar (Foto 3-4). Este dato, aparentemente sin relevancia, es suficientemente importante, ya que hemos comprobado a través de la cámara de video vigilancia, que la chova picotea a veces las entradas de los nidos y ranuras de ventilación, observación sin precedentes en datos bibliográficos sobre la especie, provocando probablemente daños irreversibles a la larga, por lo que se propone sustituir los nidos actuales por otros con una protección exterior para evitar la acción de esta especie.
