Nombre de la instalación:	FV ESCUCHA II
Provincia/s ubicación de la instalación:	ZARAGOZA
Nombre del titular	Fuerzas Energéticas del Sur de Europa XIX, S.L.
CIF del titular:	B87822912
Nombre de la empresa de vigilancia:	Técnica Y Proyectos S.A.
Tipo de EIA:	Ordinaria
Informe de FASE de:	EXPLOTACIÓN
Periodicidad del informe según DIA	Cuatrimestral
Año de seguimiento nº:	AÑO 2
Nº de informe y año de seguimiento:	INFORME nº1 del AÑO 2
Periodo que recoge el informe:	Agosto 2022-Noviembre 2022

■ Noviembre 2022

4. SEGUIMIENTO DEL PLAN DE VIGILANCIA AMBIENTAL - 1º CUATRIMESTRE, AÑO 2

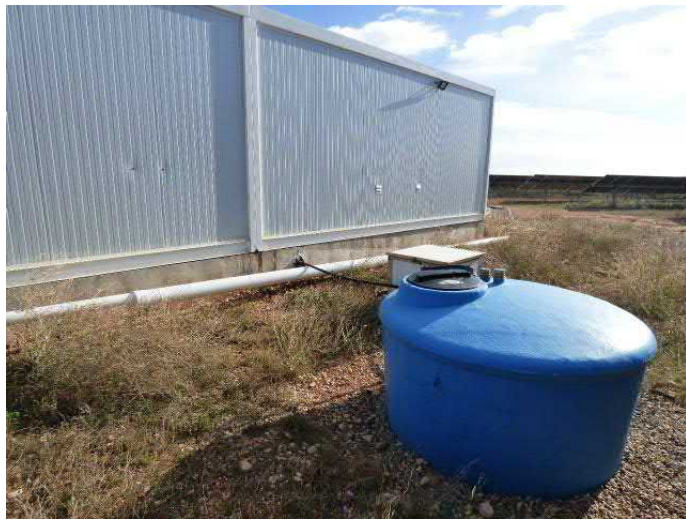
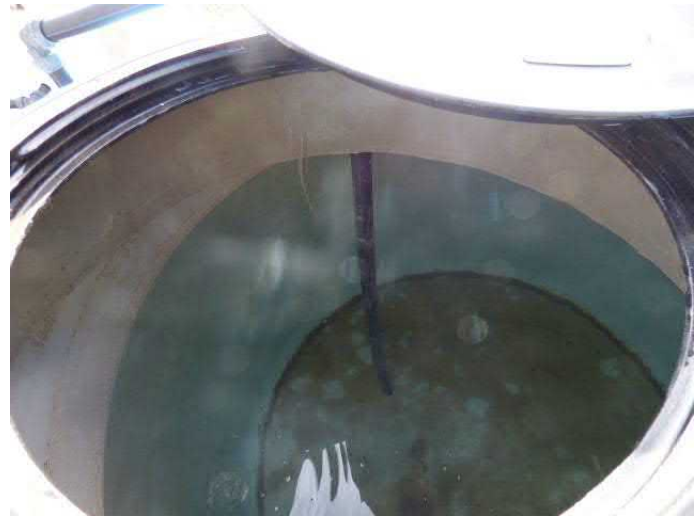
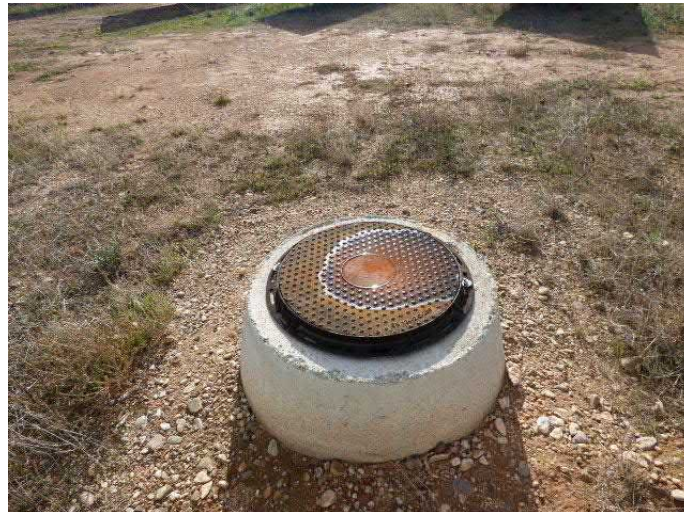
TYPSA ha inspeccionado de manera periódica el depósito estanco. No se han apreciado indicios de que se hayan producido vertidos accidentales de las aguas residuales almacenadas a Dominio Público Hidráulico.

Imágenes 1, 2 y 3 : Depósito de agua limpia, vista externa e interna (imágenes superiores). Depósito estanco (foto exterior)

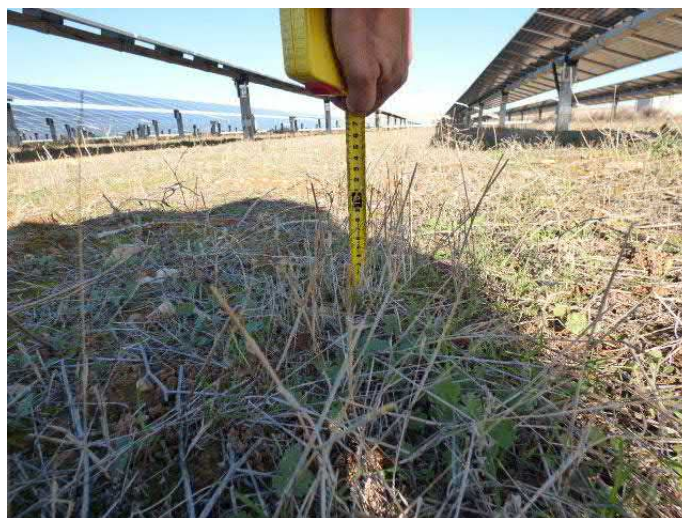
A fecha del presente informe, según ha declarado el contratista encargado de la explotación, ha sido realizada la siega de la cobertura vegetal mediante medios mecánicos, manteniendo una altura de la vegetación de 10 cm tras la siega, que asegura la supervivencia de la misma.

Imagen 4 Altura de la vegetación en el interior del parque fotovoltaico tras la siega de la misma

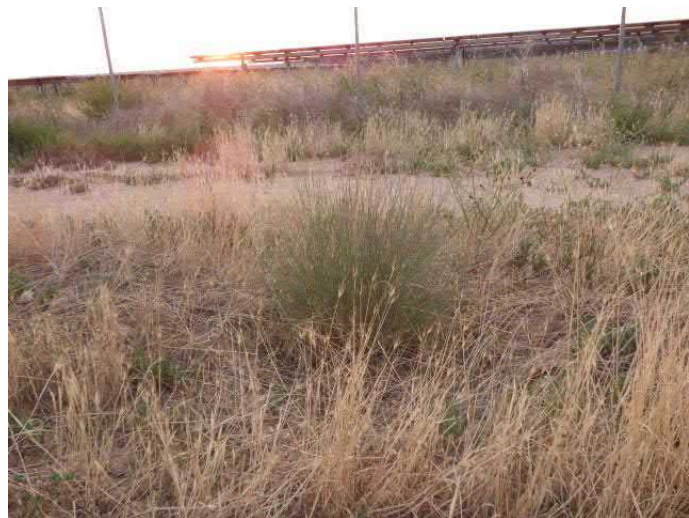
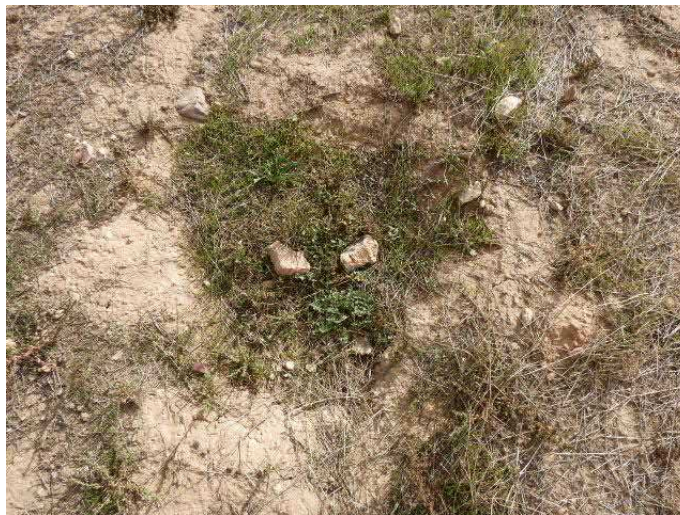
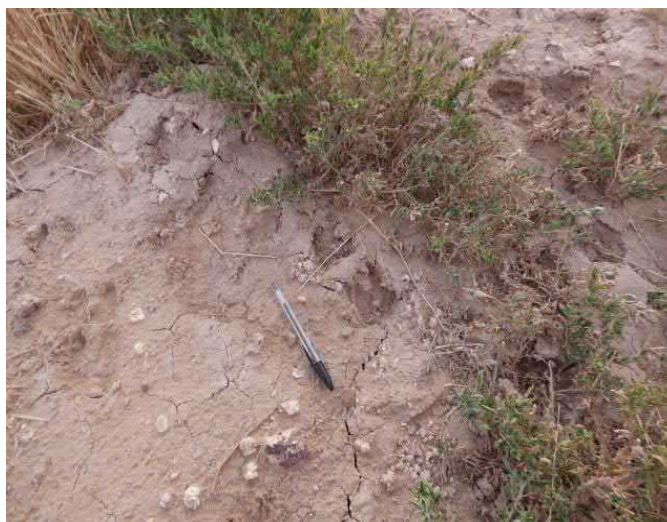
Más del 20% de las retamas que componen la pantalla vegetal no han prosperado. Se han realizado conteos mensuales con el objetivo de monitorizar su desarrollo.

Las principales causas de mortalidad son la depredación por parte de la fauna local (conejos y ovejas), y factores ambientales (repetidas olas de calor durante los meses de verano). Además de las características propias del terreno (suelo yesífero, los cuales son pobres en nutrientes),

Imágenes 5, 6 y 7: Ejemplar en un estado fitosanitario adecuado de la pantalla vegetal, frente a otros en estado no adecuado (imágenes ubicadas en la parte superior izquierda y derecha respectivamente). Huella de ganado entre ejemplares de la pantalla (foto inferior).

A fecha del presente informe, el contratista cuenta con un presupuesto para la adquisición de las nuevas retamas, su reposición, así como de la instalación de los protectores, la cual se prevé hacer en los próximos meses.

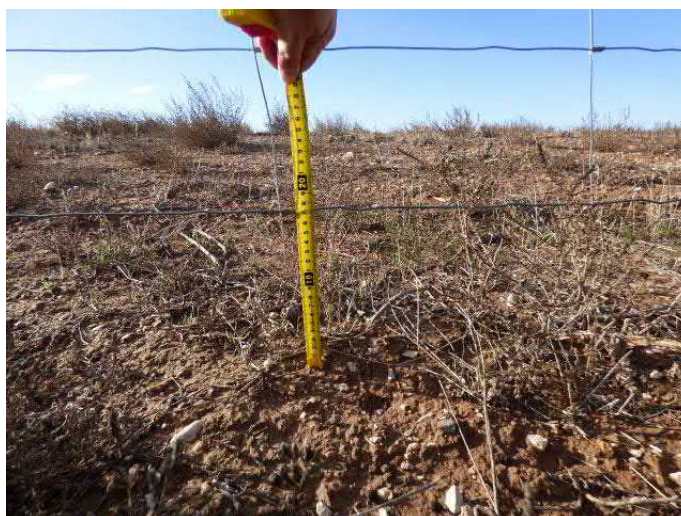
El vallado perimetral mantiene las cualidades cinegéticas establecidas en la DIA (altura libre desde el suelo de 15 cm, y cuadros inferiores con un tamaño mínimo de 300 cm²). No se encontraron elementos cortantes o punzantes que puedan afectar a la fauna del entorno. No intersecta los caminos públicos.

Imagen 8: Espacio libre de 15 cm entre el suelo y la valla.

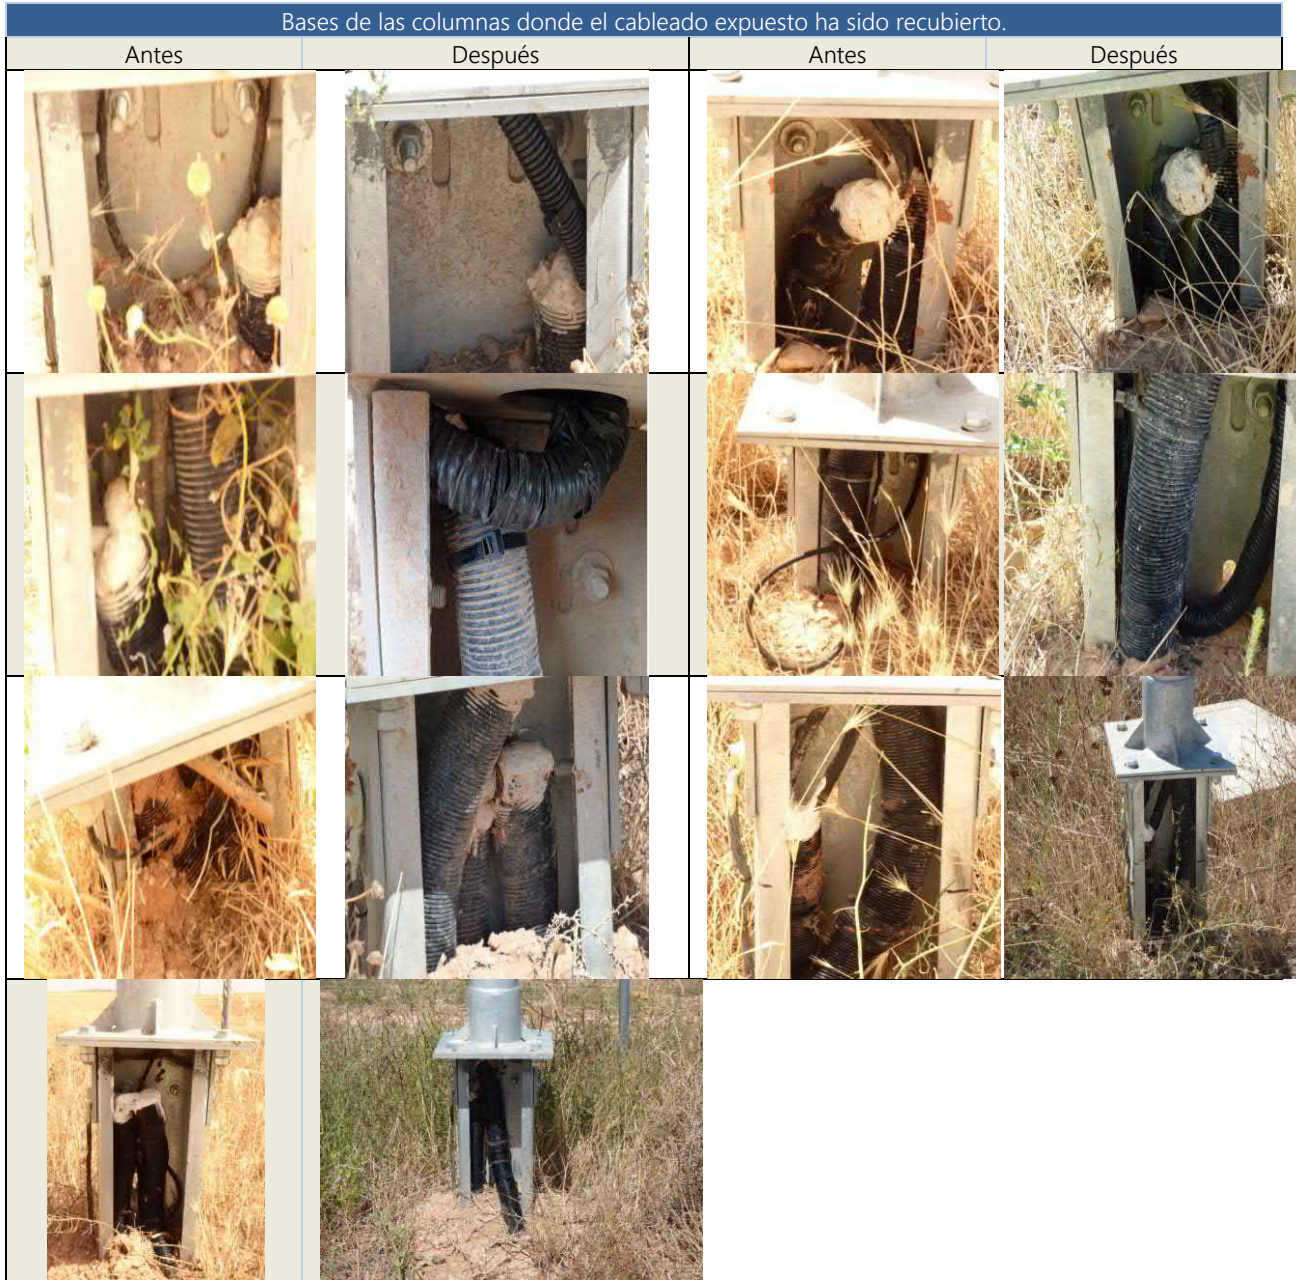
El cableado expuesto situado en la base de las columnas de las cámaras de vigilancia, se ha protegido mediante la instalación de tubos de plástico, de tal manera que la fauna local no genere daños sobre el mismo.

Imágenes 9, 10, 11, 12,13, 14, 15, 16, 17, 18, 19, 20, 21y 22: bases de las columnas antes y después de la protección del cableado

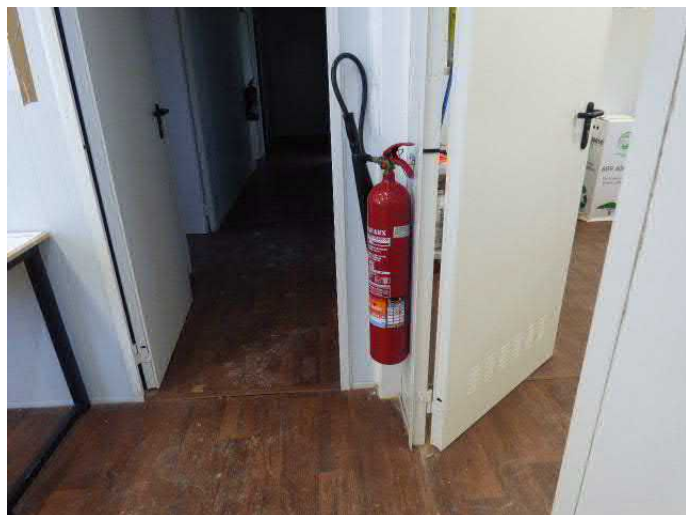
Imágenes 32 y 33: Fotos de los extintores disponible en los edificios de O&M.

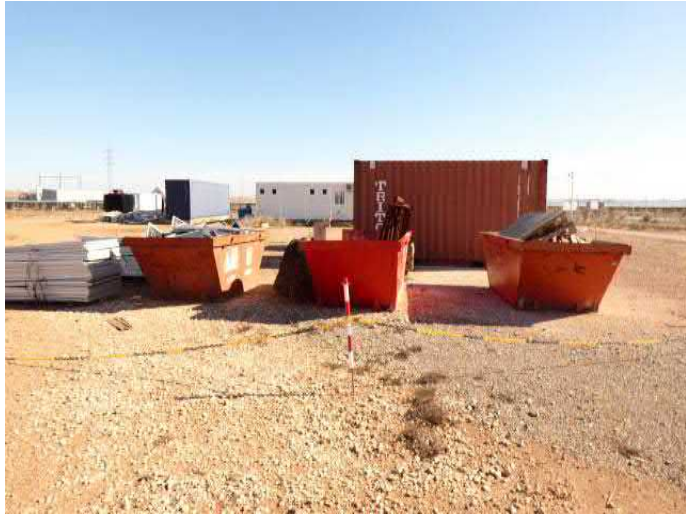
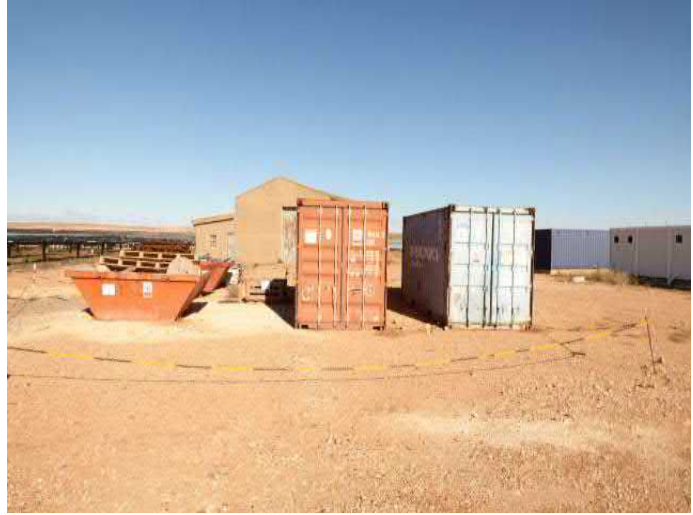
Imágenes 34 y 35: Imágenes del punto limpio, ubicado dentro del parque fotovoltaico Tambores I.

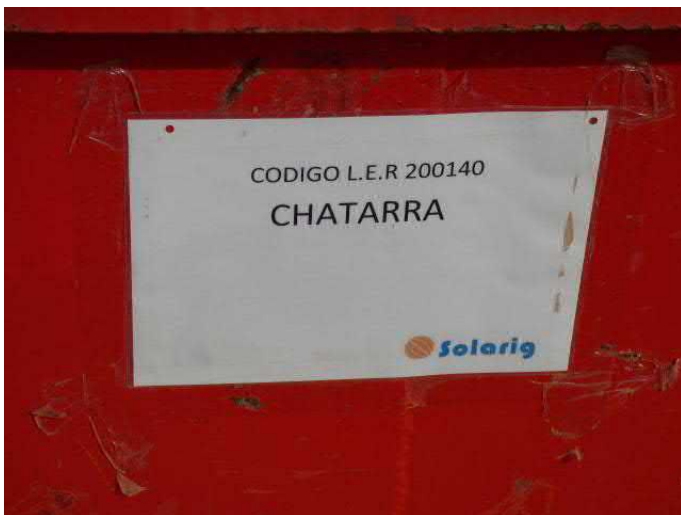
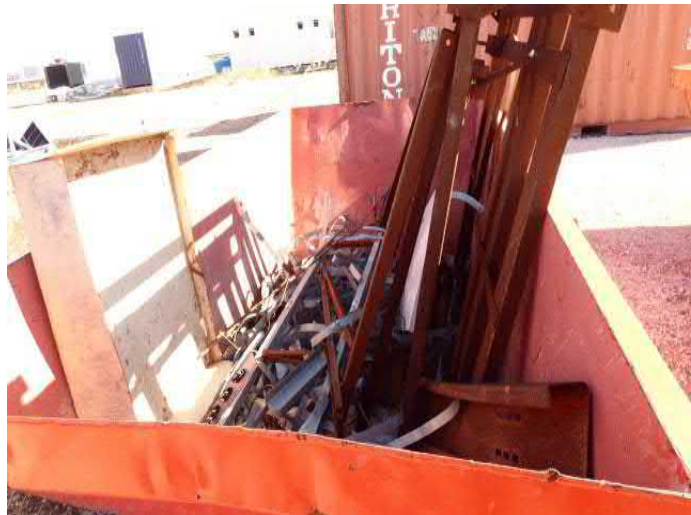
Imágenes 40 y 41: Etiquetado del contenedor del residuo no peligroso "chatarra" (fotos del lado izquierdo). Residuos en el interior del contenedor (fotos del lado derecho).

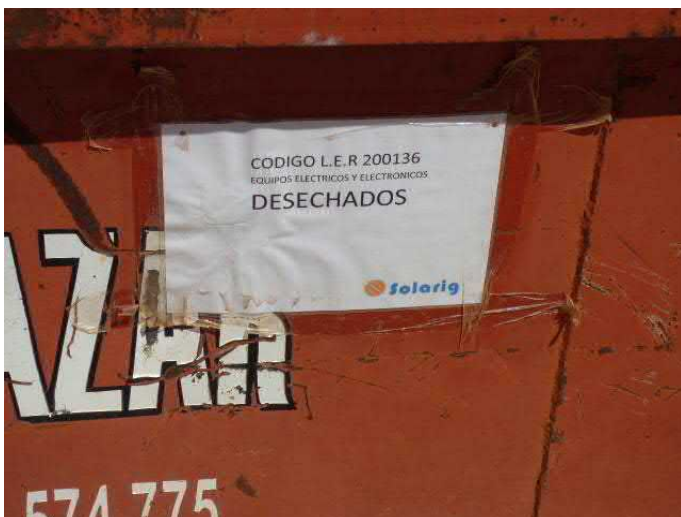
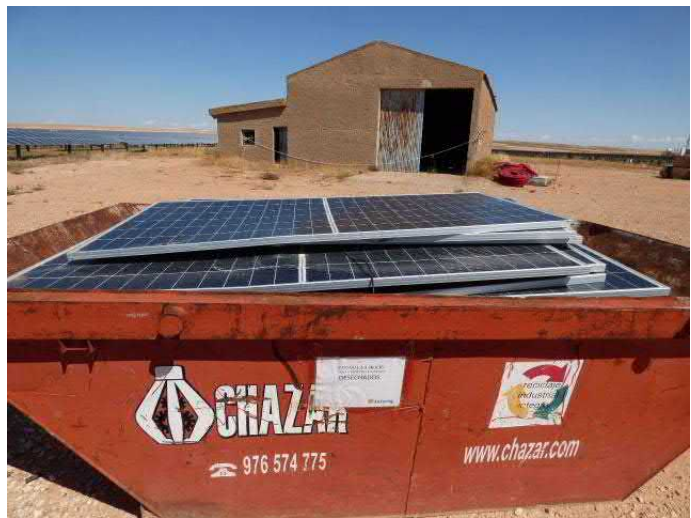
Imágenes 42 y 43: Etiquetado del contenedor del residuo no peligroso "desechados" (fotos del lado izquierdo). Residuos en el interior del contenedor (fotos del lado derecho).

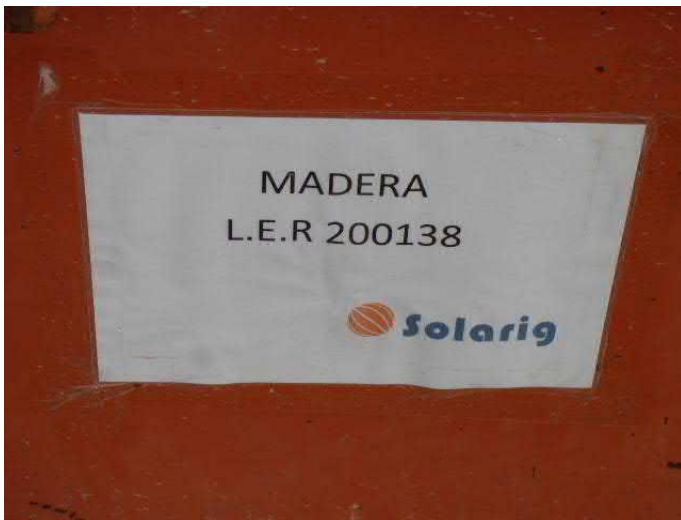
Imágenes 44 y 45: Etiquetado del contenedor del residuo no peligroso "madera" (fotos del lado izquierdo). Residuos en el interior del contenedor (fotos del lado derecho).

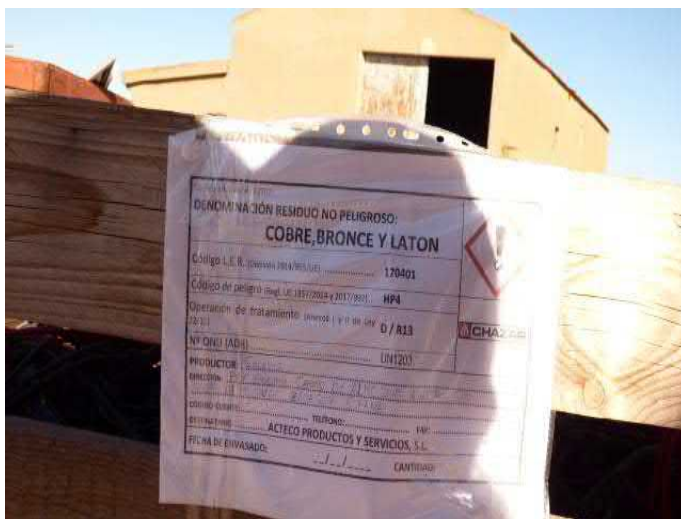
Imágenes 46 y 47: Etiquetado del contenedor del residuo no peligroso "cobre y latón" (fotos del lado izquierdo). Residuos en el interior del contenedor (fotos del lado derecho).

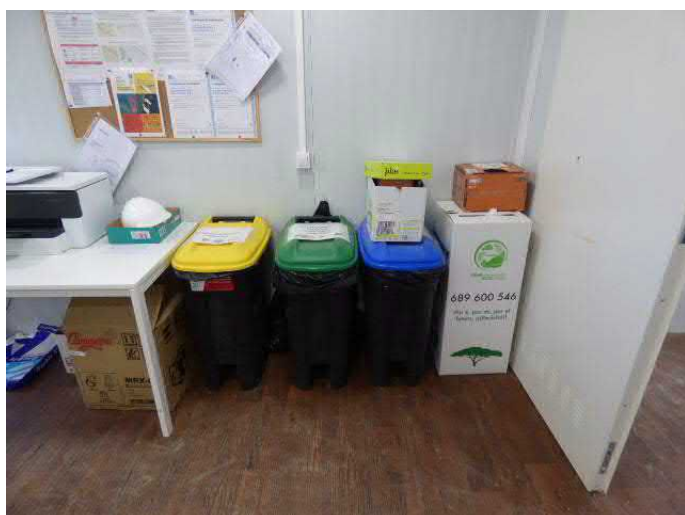
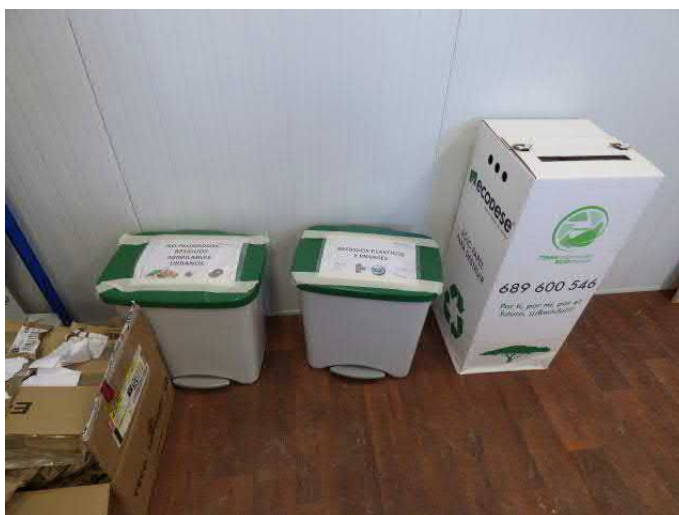
Imágenes 48 y 49: Fotos de los cubos para el depósito segregado de residuos urbanos en el edificio de O&M del parque fotovoltaico Calamocha II (izquierda), y en el edificio de O&M del parque fotovoltaico Peñaflor II (derecha).

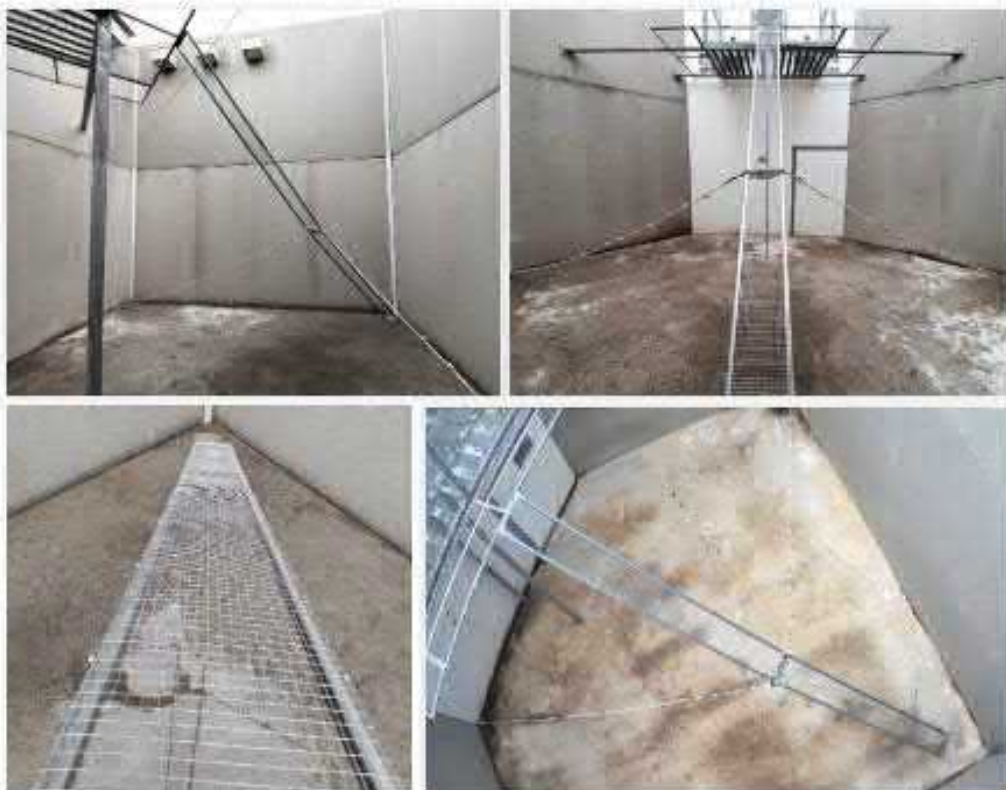
Las observaciones realizadas durante toda la temporada con la cámara de video-vigilancia nos permitieron comprobar que algunos pollos tenían dificultad para trepar por las cuerdas con nudos instaladas desde el suelo hasta el Módulo de Liberación. Por esta razón fabricamos e instalamos una rampa con suave pendiente, suficientemente ancha y cómoda, y con superficie de tela de metal para que los pollos puedan acceder fácilmente a la zona superior. Las cuerdas se situaron con menos inclinación, hasta mitad de la rampa, para facilitar aún mas la subida de los pollos que puedan caer la próxima temporada. En las siguientes imágenes puede apreciarse el sencillo sistema de acceso:

Rampa de acceso para pollos caídos y replanteamiento de las cuerdas con menos inclinación
