FV PITARCO B_AÑO1_IM10_CONS_NOVIEMBRE 22

**INFORME MENSUAL DEL SEGUIMIENTO AMBIENTAL DE LAS OBRAS
DEL PROYECTO PFV PITARCO B (TM MUEL)
(NOVIEMBRE 2022)**

Nombre de la instalación	FV PITARCO B
TM, Provincia	TM MUEL, ZARAGOZA
Nombre del titular	PITARCO ENERGIA, S.L.
CIF del titular	B99521304
Nombre de la empresa de vigilancia	ENERLAND PROJECT DEVELOPMENT, S.L.
Tipo de EIA	ORDINARIA
Informe de fase de	CONSTRUCCION
Periodicidad del informe	MENSUAL
Año de seguimiento	AÑO 1
Nº de informe y año de seguimiento	INFORME Nº 10 DEL AÑO 1
Periodo que recoge el informe	NOVIEMBRE 22

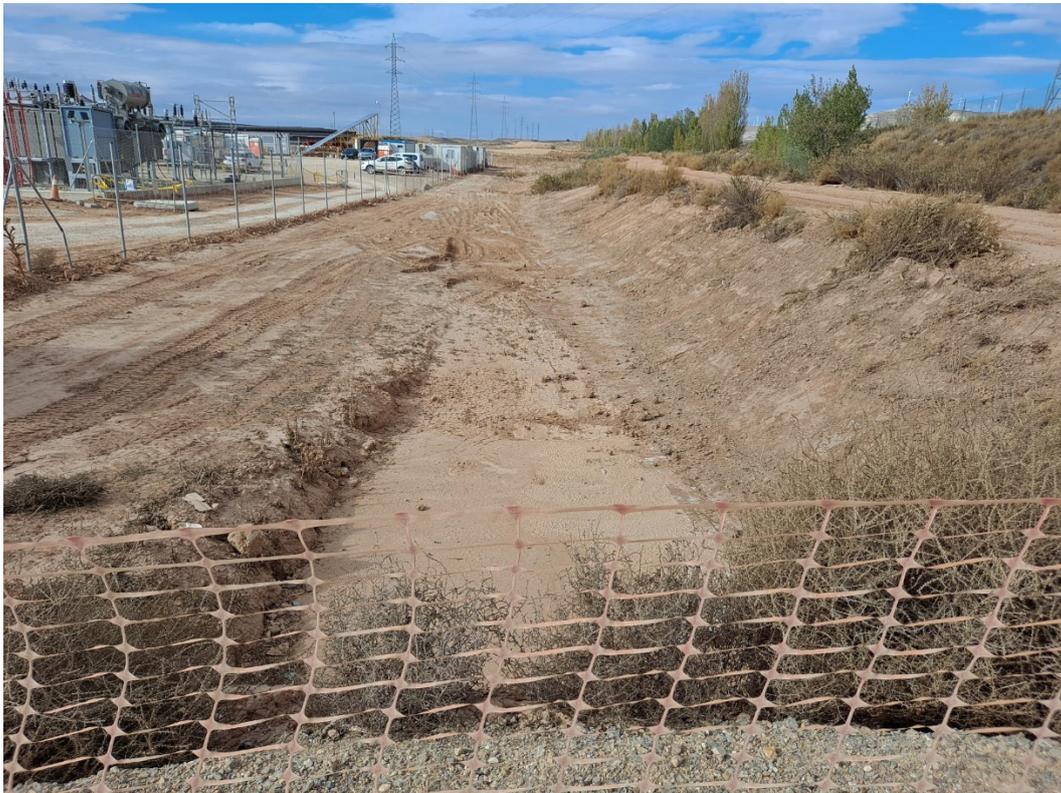
Foto 1. Obras de drenaje para el paso de la línea subterránea

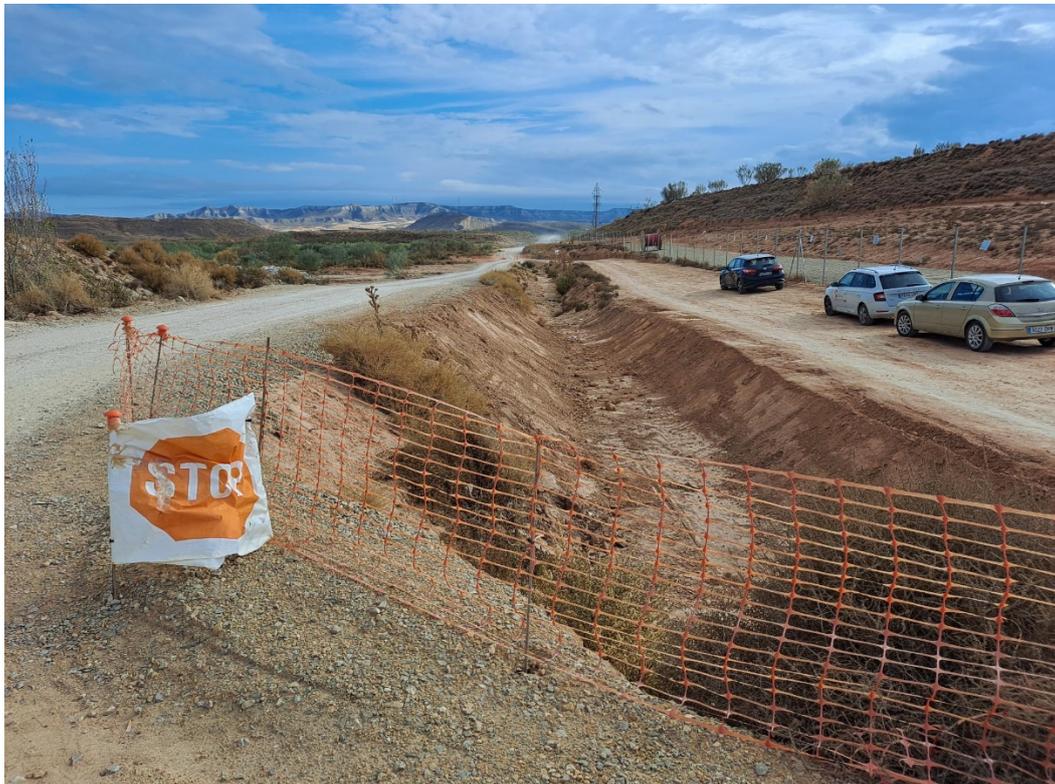
Foto 2. Zona de paso línea subterránea de evacuación

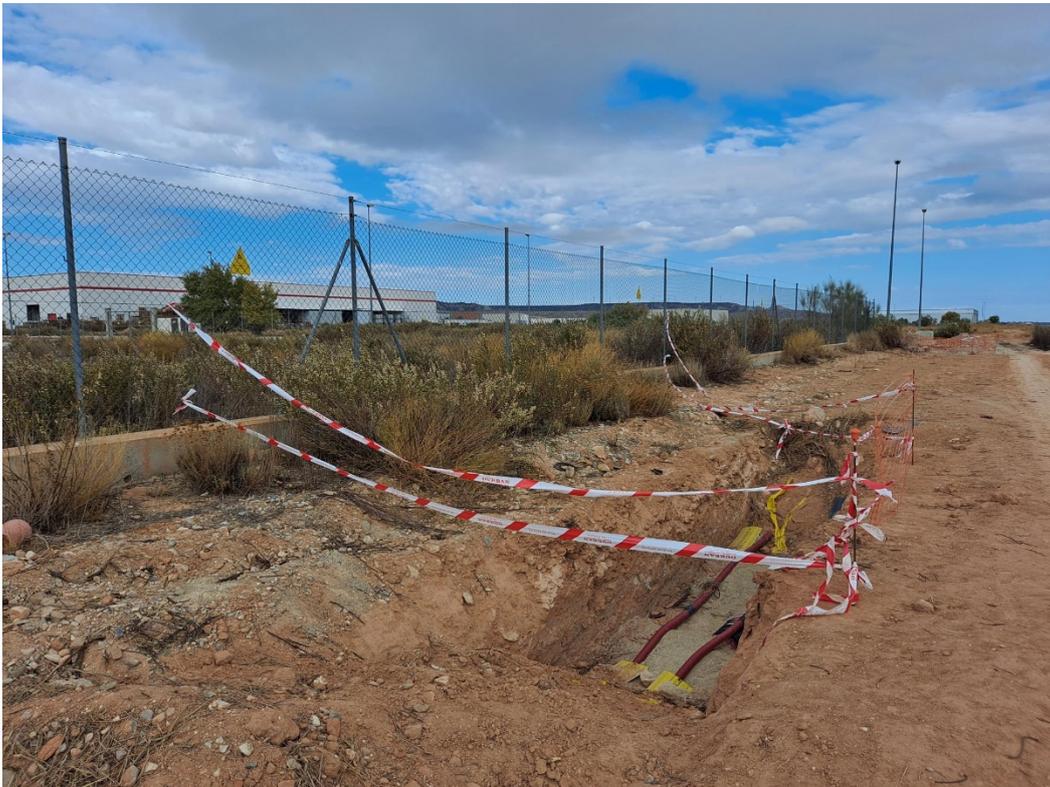
Foto 3. Conexión línea subterránea de evacuación a la SET FINAL EDE PITARCO

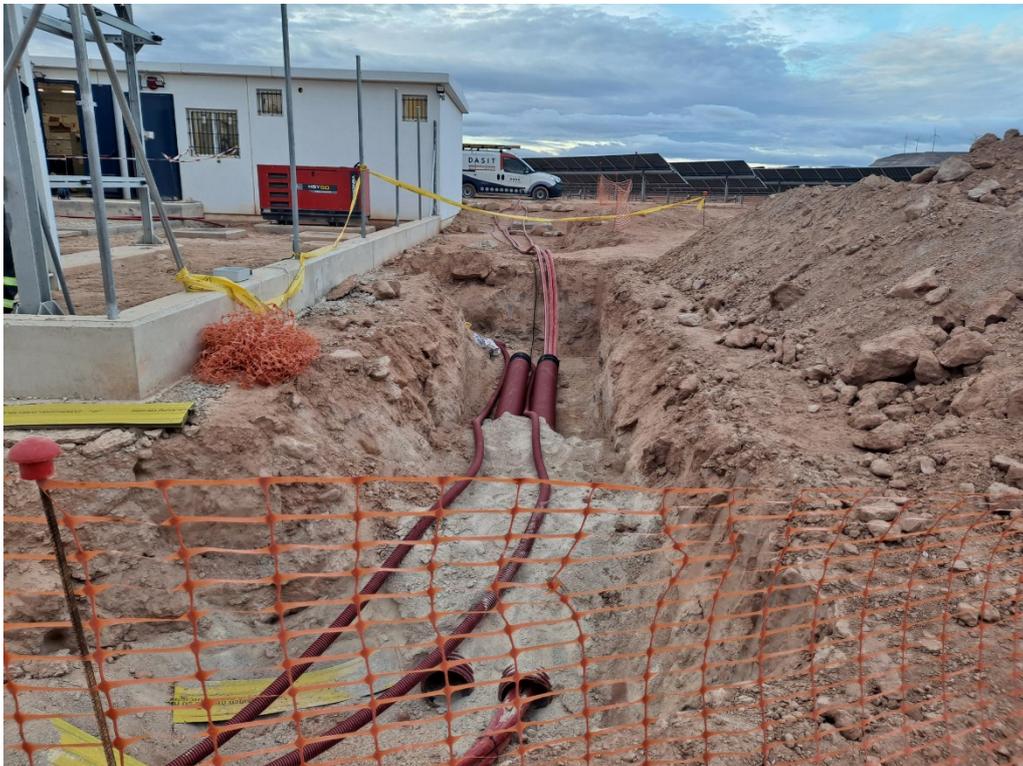
Foto 4. Zanjas para entubado línea de evacuación SET

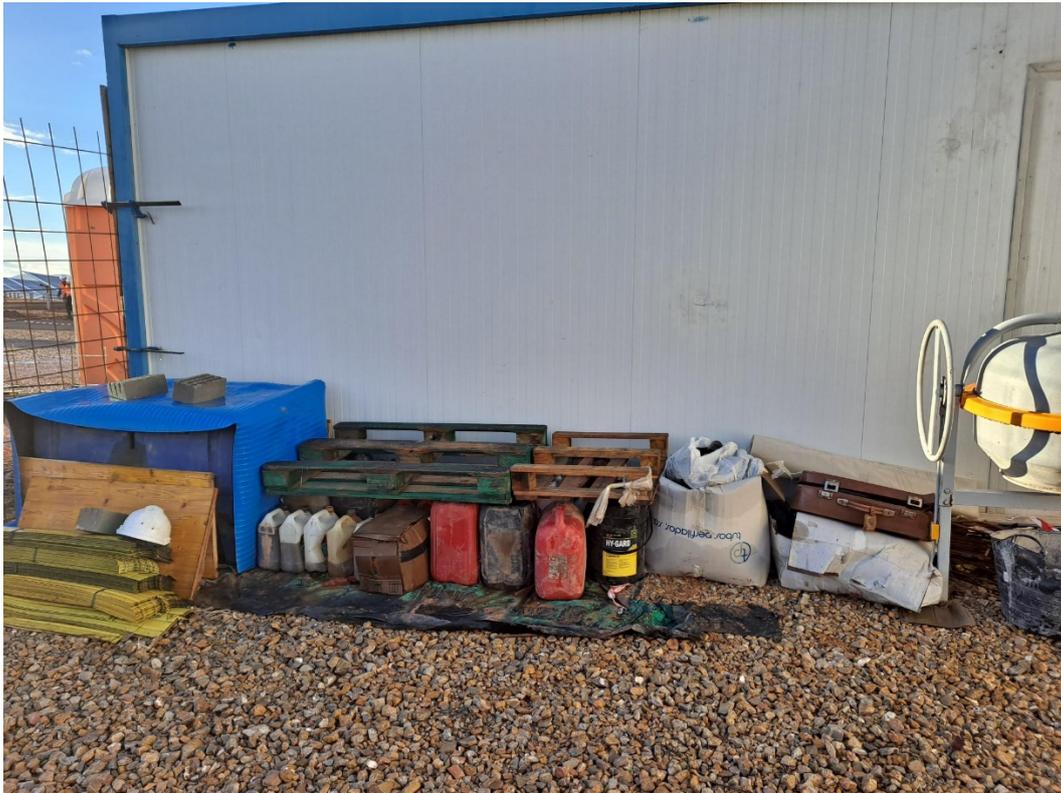
Foto 5. Zona de acopio subcontrata ordenada tras apertura NO Conformidad

Durante el mes de noviembre, se ha abierto alguna no conformidad a subcontratas y trabajadores involucrados para revisar la limpieza y recogida de basuras asimilables a urbanas en la obra de sus zonas de acopio. Dichas desviaciones fueron solventadas en un periodo muy corto de tiempo (2-3 días desde el aviso), por lo que se procede a su cierre.

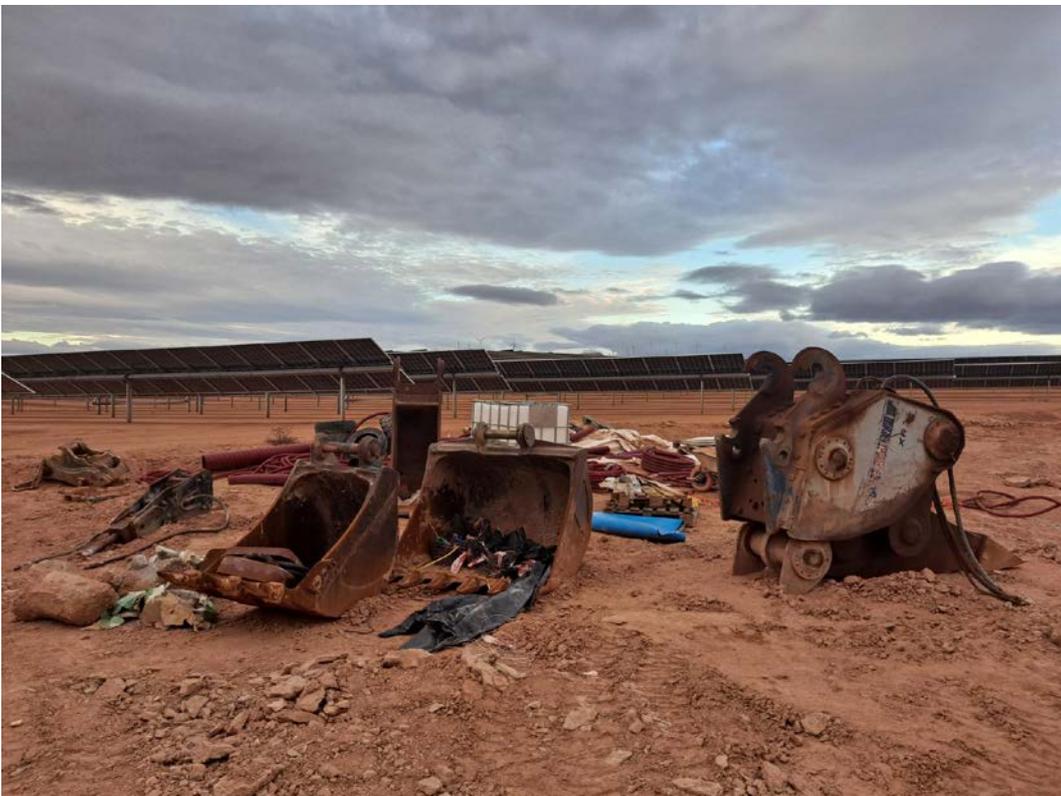
Foto 6. No conformidad abierta a subcontrata por desorden y falta de limpieza

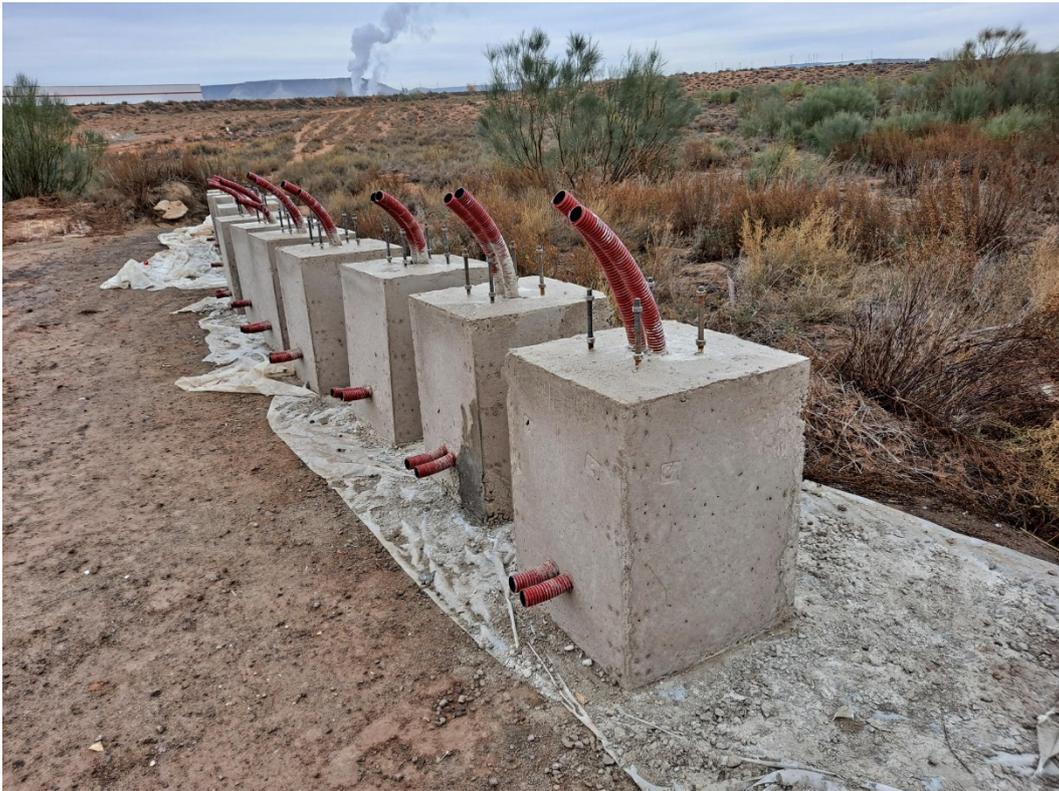
Durante el mes de noviembre, se procede a encofrar los dados de hormigón que servirán de soporte para el sistema CCTV.

Foto 7. Encofrado de dados soporte cámaras vigilancia

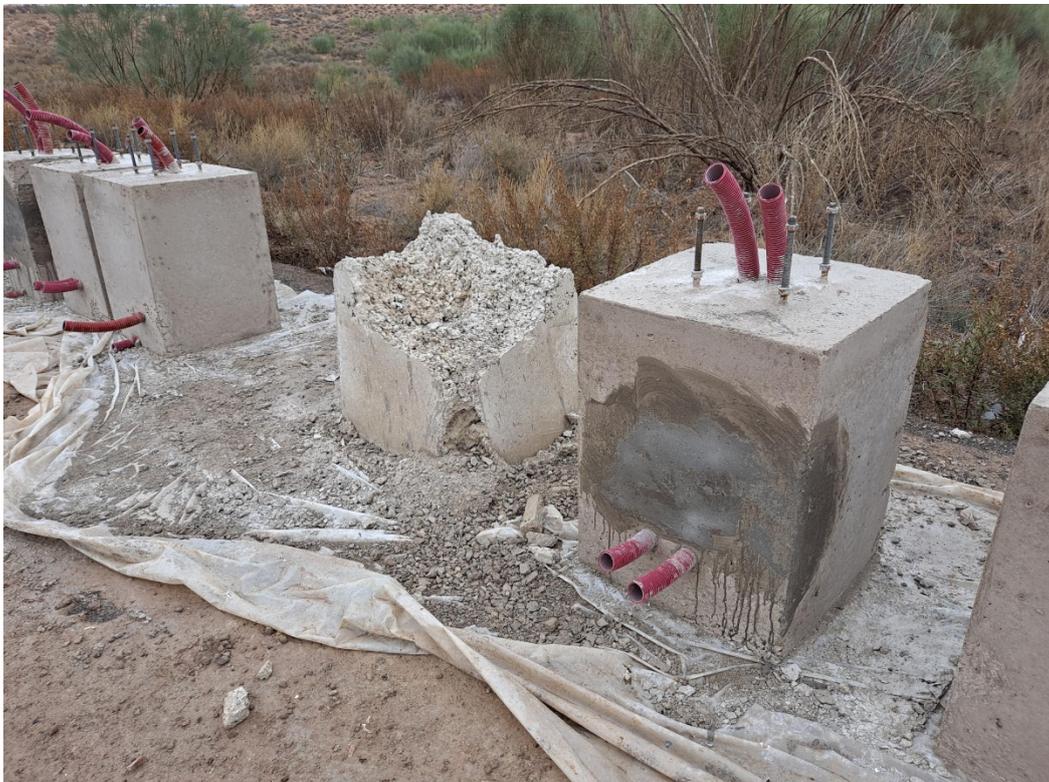
Foto 8. Encofrado defectuoso

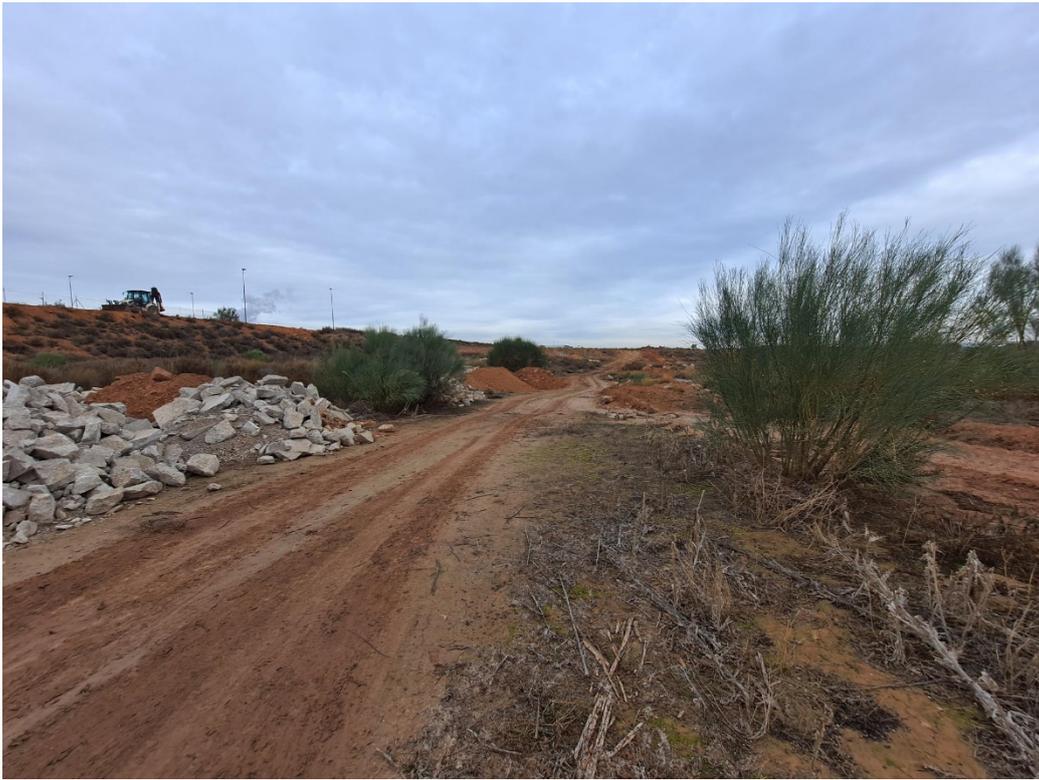
Foto 9. Vial abierto temporalmente para acceso a la SET FINAL

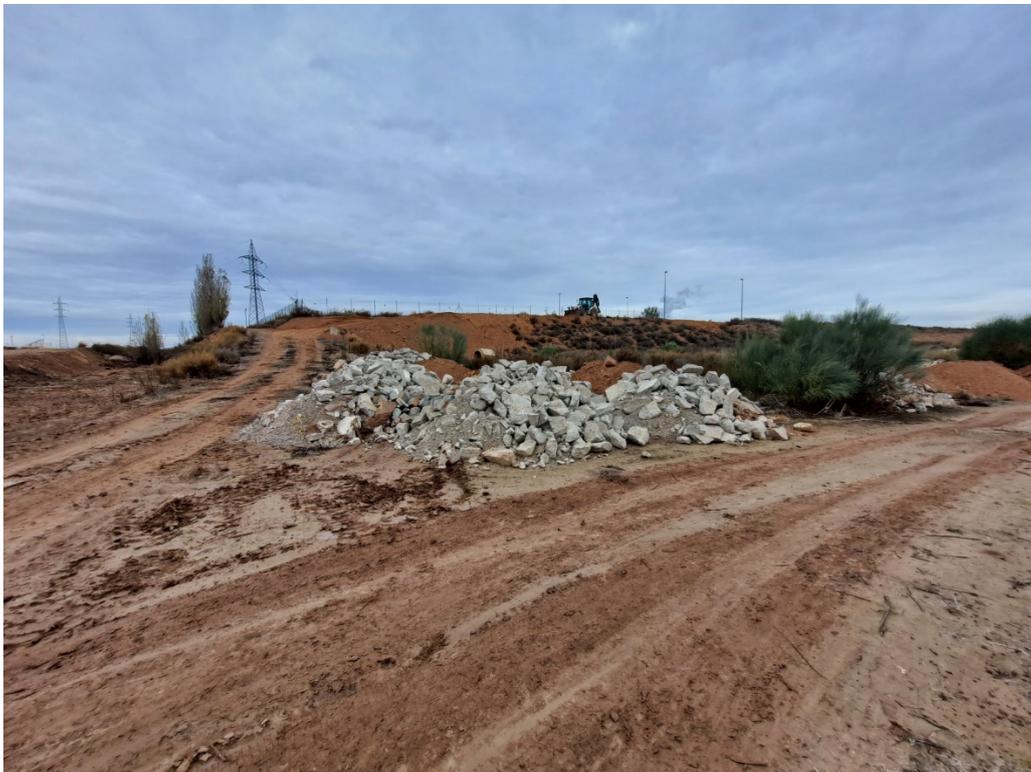
Foto 10. Restos de Escombros de los tajos de la Subestación pendientes de balizar y señalizar

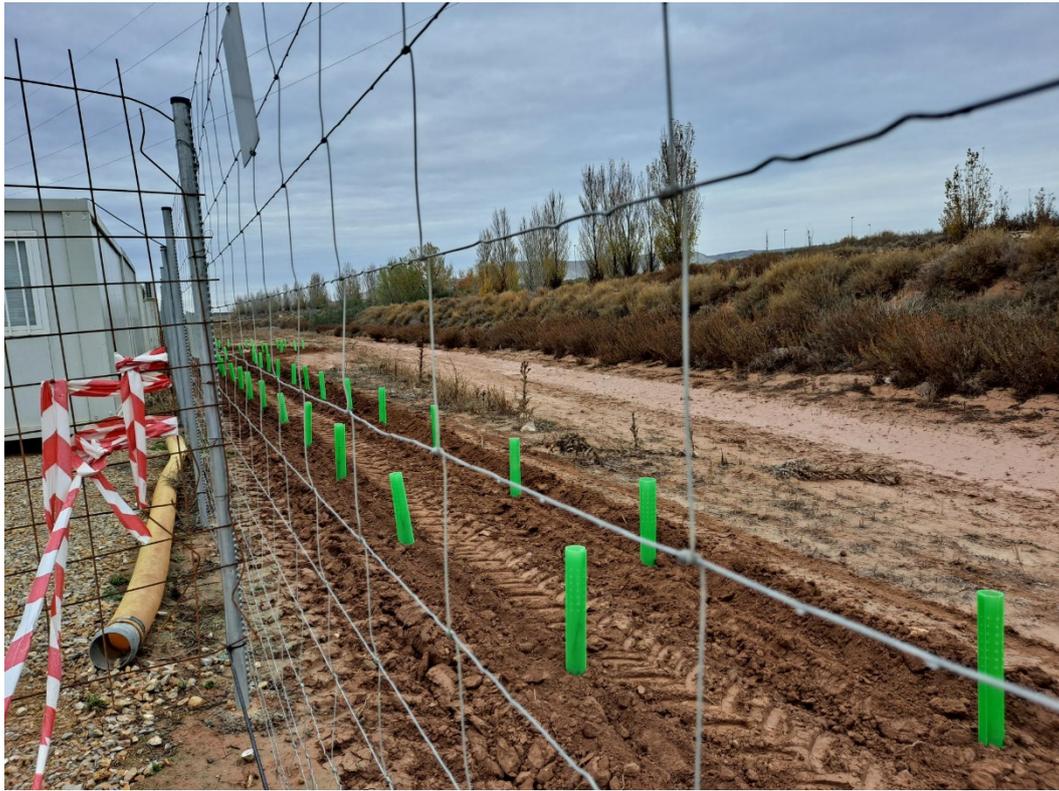
Foto 11. Vallado PITARCO A plantado con pantalla vegetal

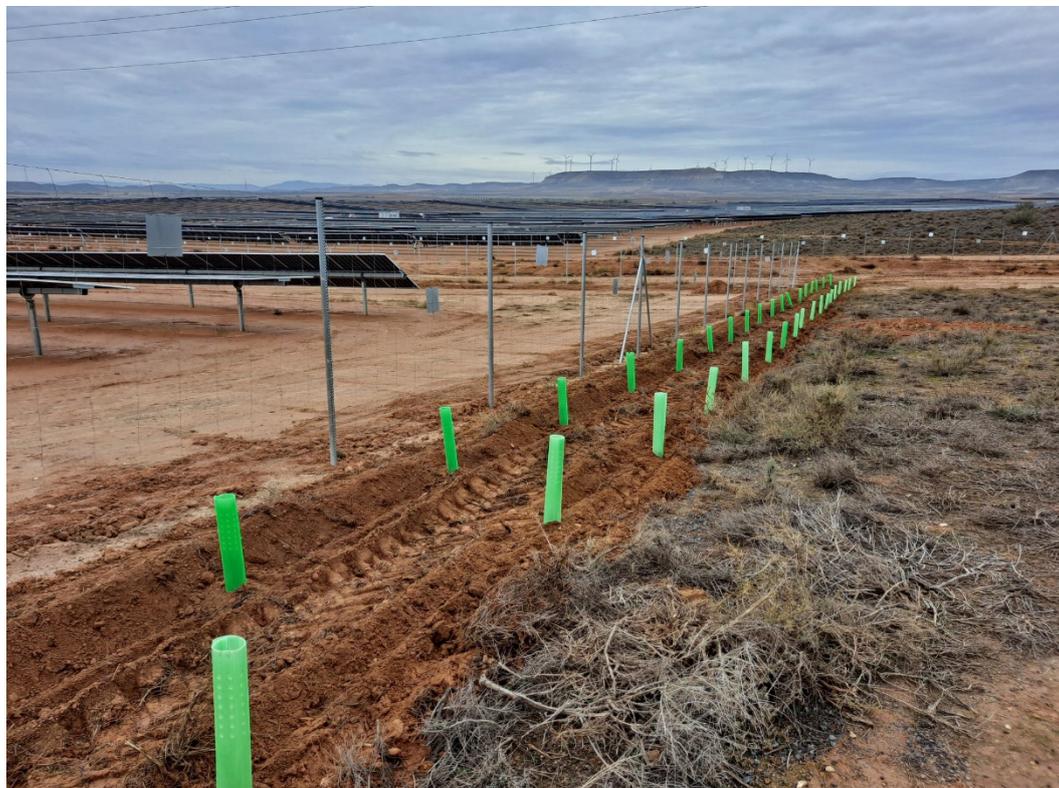
Foto 12. Vallado PITARCO B plantado con pantalla vegetal

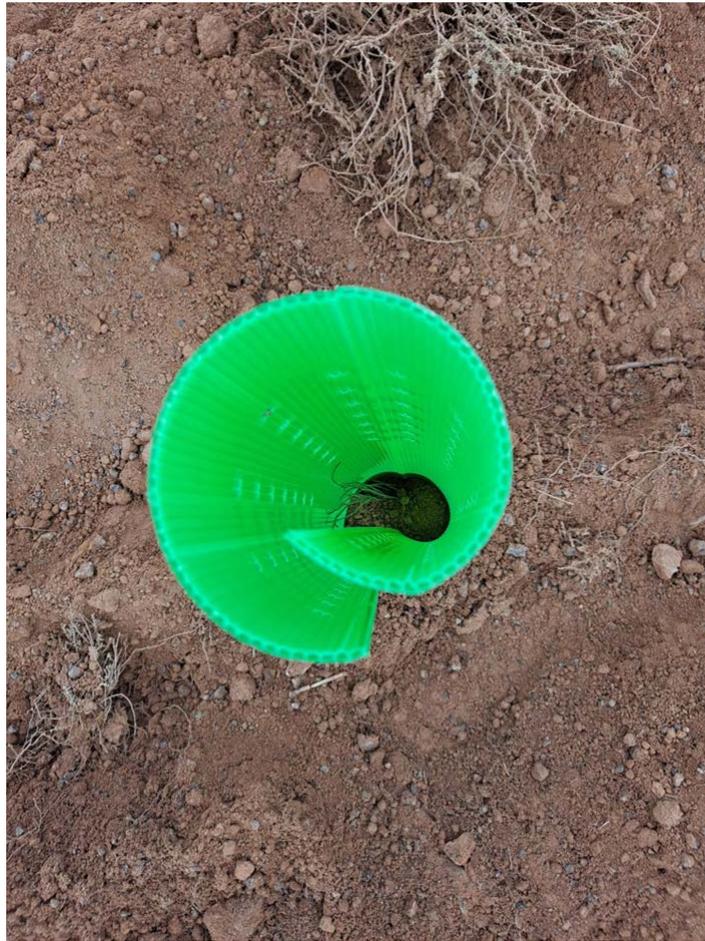
Foto 13. Detalle del protector plántula

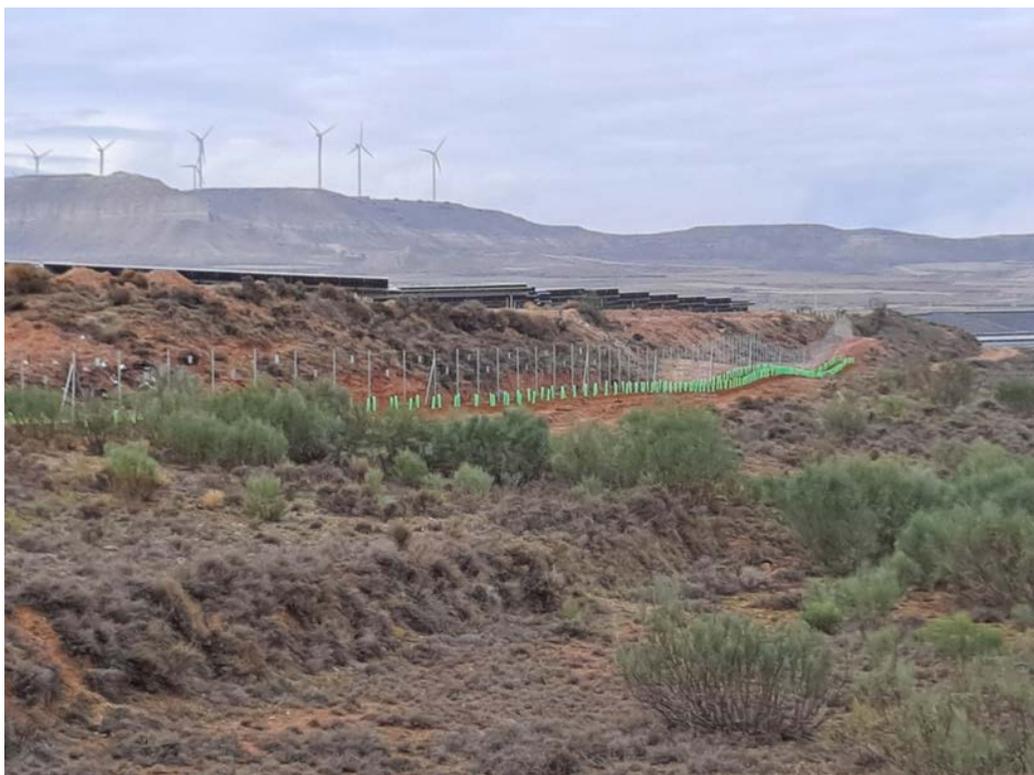
Foto 14. Vallado PITARCO C plantado con pantalla vegetal
