**INFORME MENSUAL DEL SEGUIMIENTO AMBIENTAL DE LAS OBRAS
DEL PROYECTO PFV PITARCO B (TM MUEL)
(ENERO 2023)**

Nombre de la instalación	FV PITARCO B
TM, Provincia	TM MUEL, ZARAGOZA
Nombre del titular	PITARCO ENERGIA, S.L.
CIF del titular	B99521304
Nombre de la empresa de vigilancia	ENERLAND PROJECT DEVELOPMENT, S.L.
Tipo de EIA	ORDINARIA
Informe de fase de	CONSTRUCCION
Periodicidad del informe	MENSUAL
Año de seguimiento	AÑO 1
Nº de informe y año de seguimiento	INFORME Nº 12 DEL AÑO 1
Periodo que recoge el informe	ENERO 2023

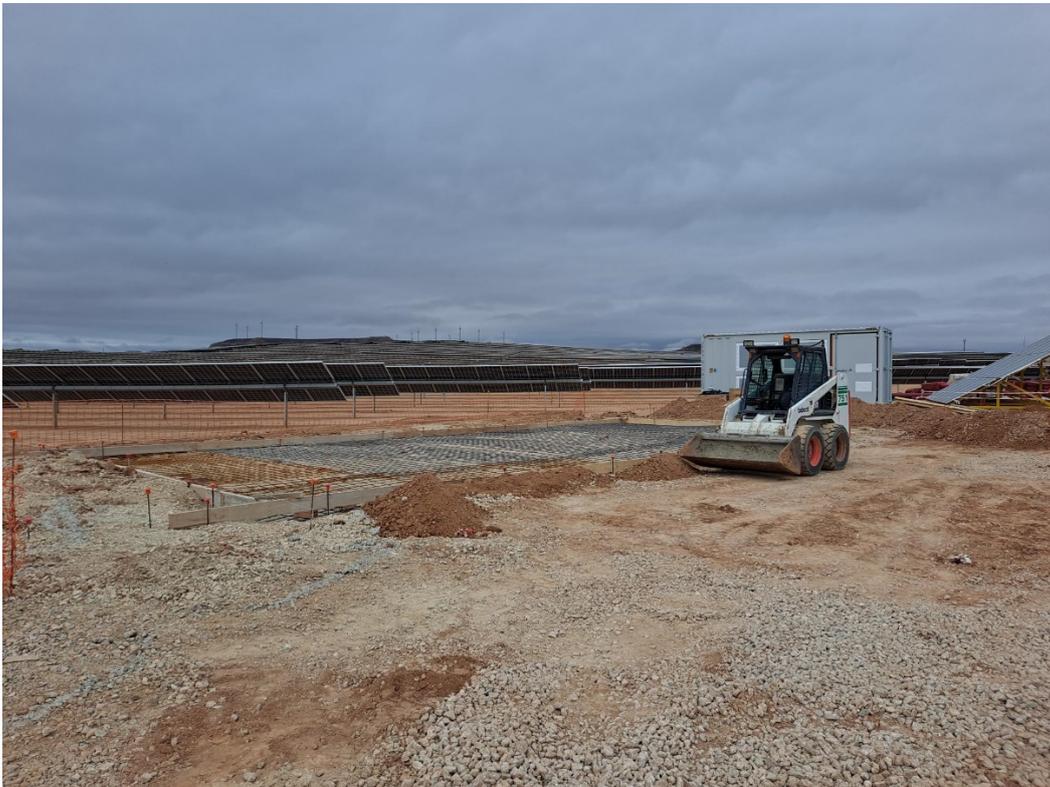
Foto 1. Trabajos en la cimentación del futuro almacén en fase funcionamiento

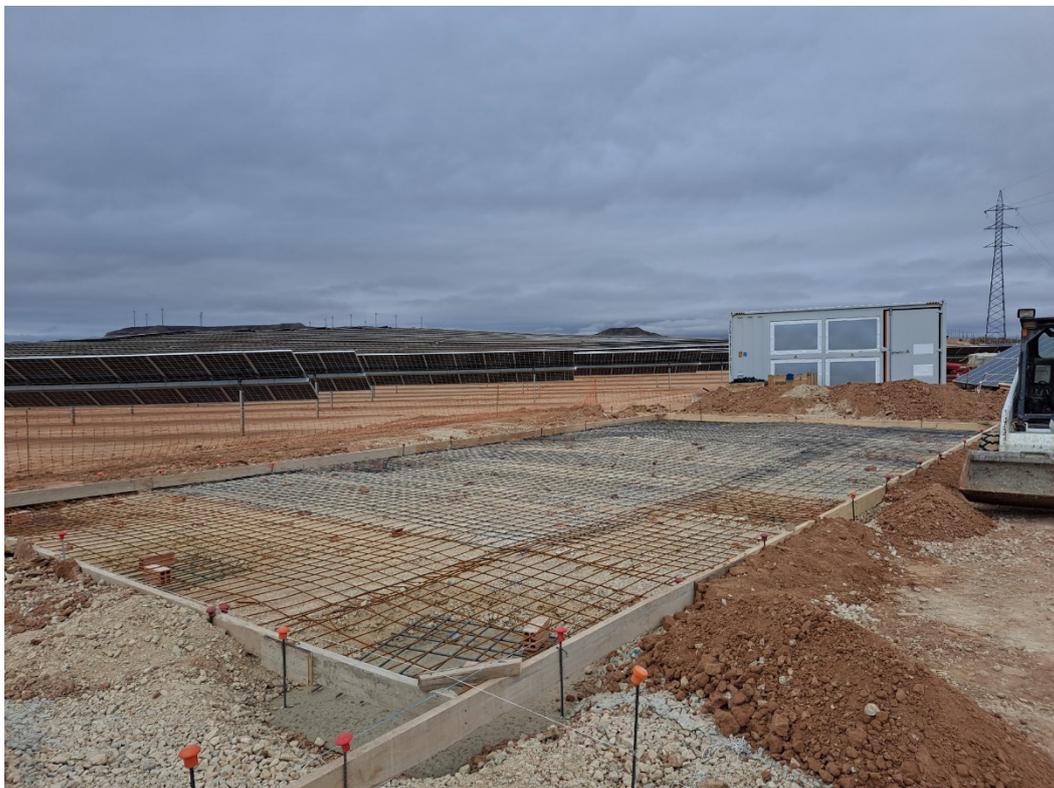
Foto 2. Detalle de la solera de hormigón del futuro almacén

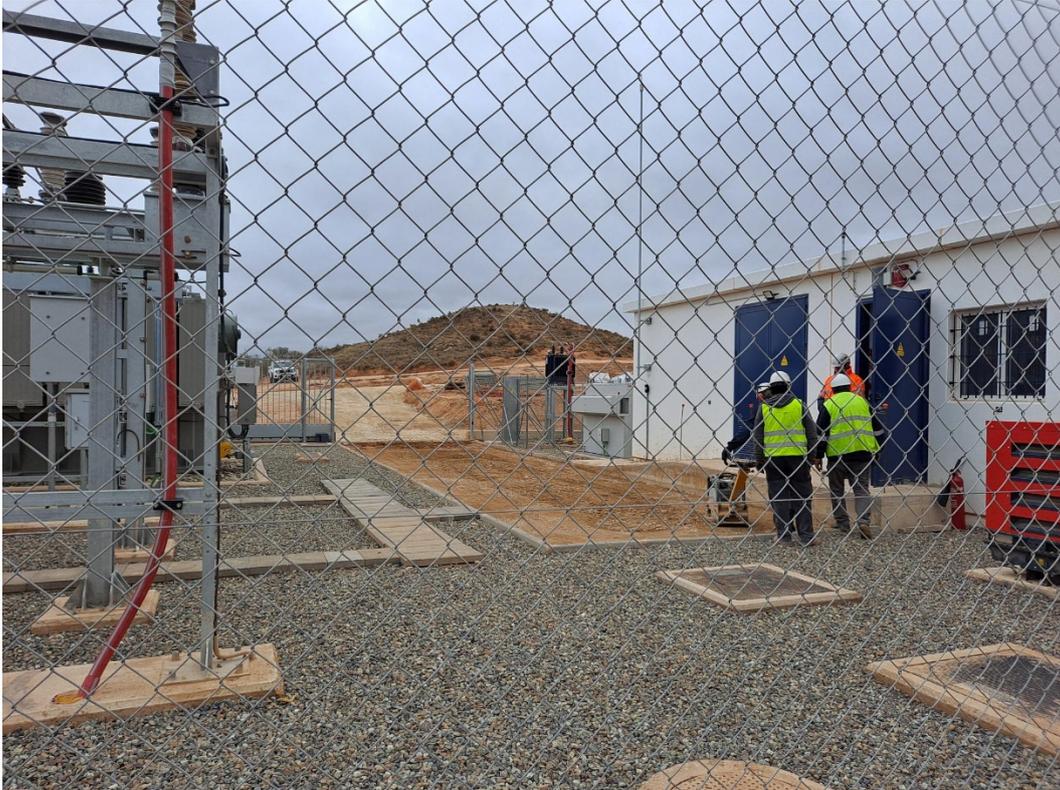
Foto 3. Detalle del engravillado de los accesos a la SET

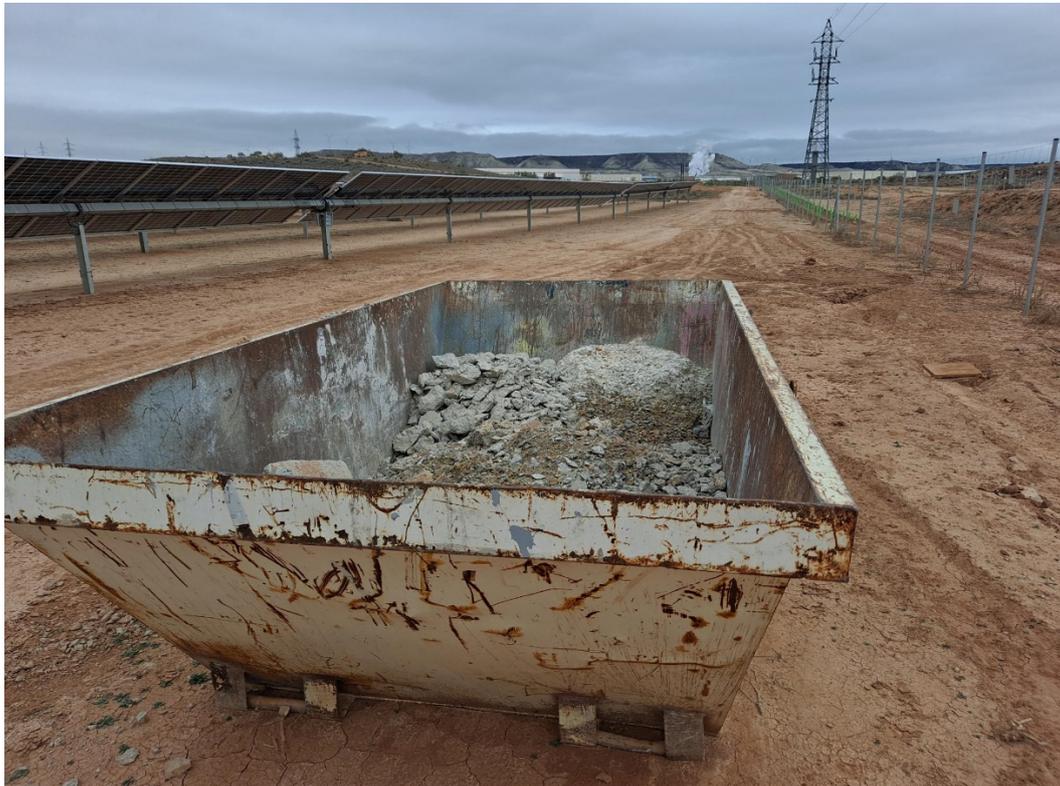
Foto 4. Contenedor de residuos de hormigón

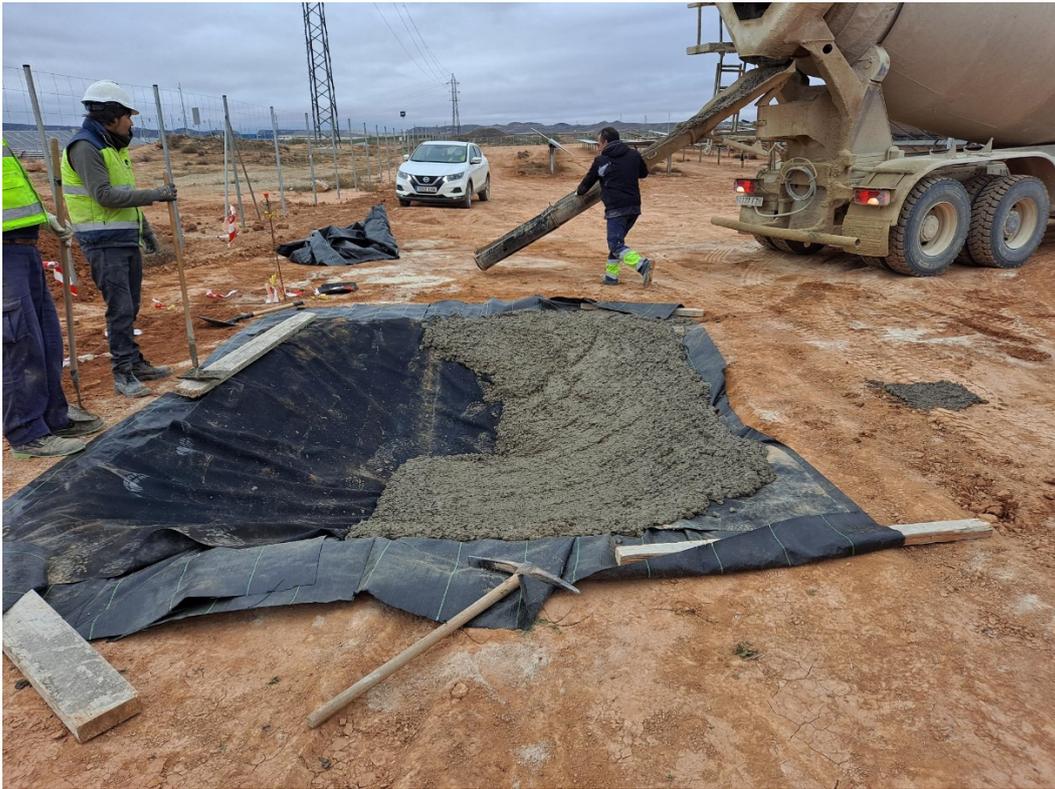
Foto 5. Preparación balsa de anfibios (medida complementaria)

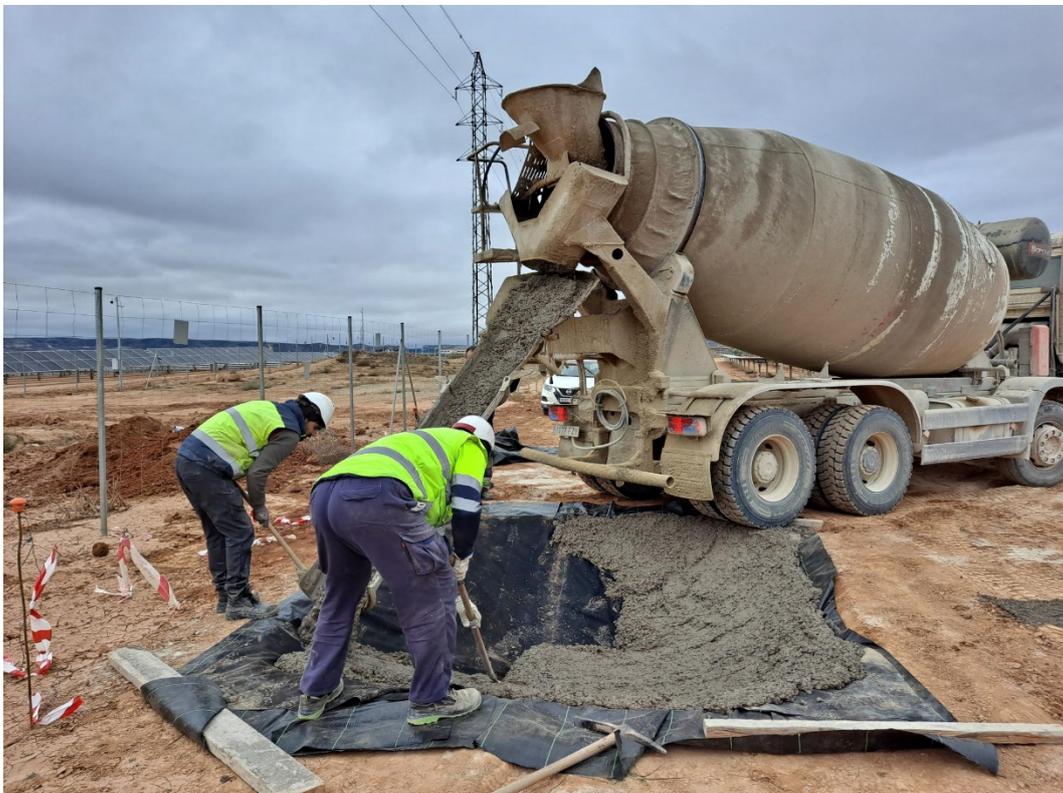
Foto 6. Lámina impermeable e impermeabilización de la balsa

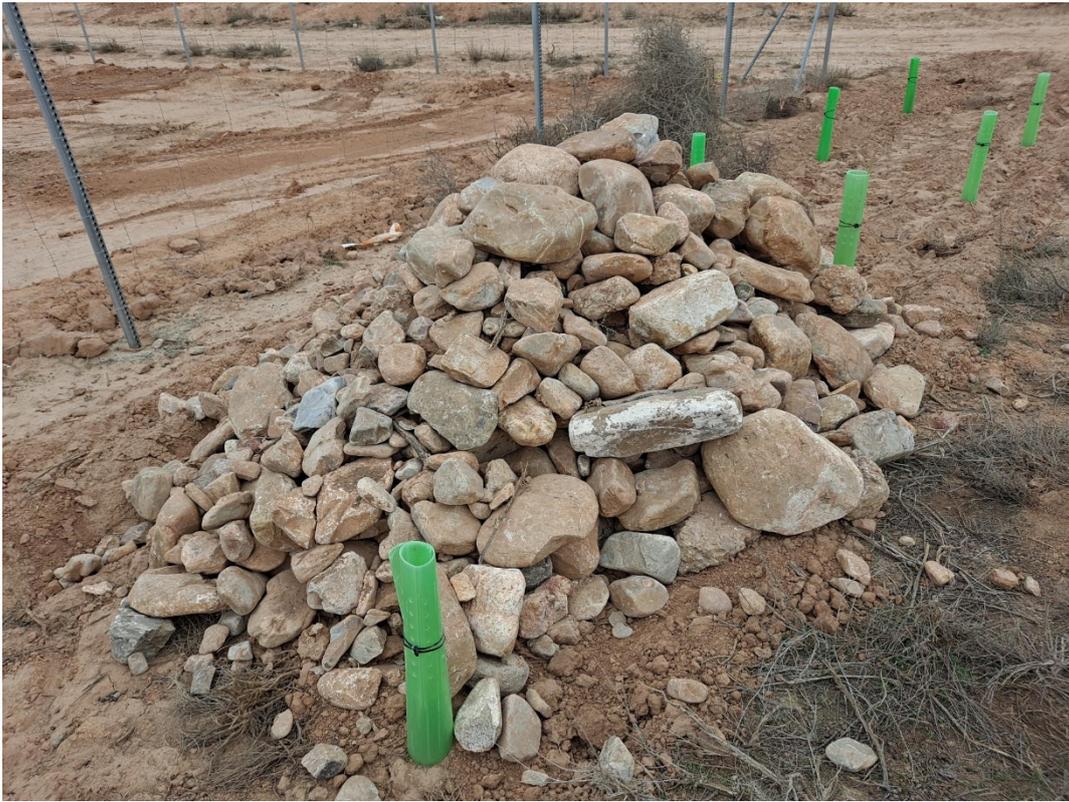
Foto 7. Refugio para reptiles (medida complementaria)

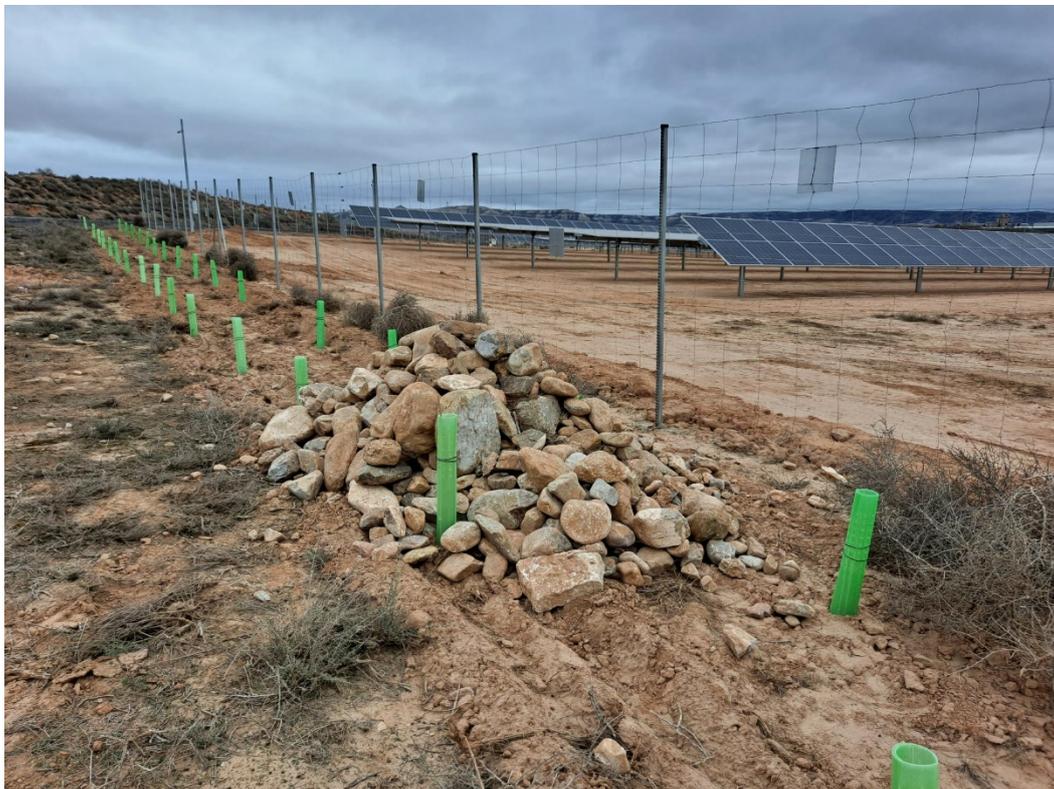
Foto 8. Creación de un refugio de reptiles cada 25 metros
