**FV PITARCO C\_AÑO1\_IM12\_CONS\_ENERO 2023**

**INFORME MENSUAL DEL SEGUIMIENTO AMBIENTAL DE LAS OBRAS  
DEL PROYECTO PFV PITARCO C (TM MUEL)  
(ENERO 2023)**

<b>Nombre de la instalación</b>	FV PITARCO C
<b>TM, Provincia</b>	TM MUEL, ZARAGOZA
<b>Nombre del titular</b>	PITARCO ENERGIA, S.L.
<b>CIF del titular</b>	B99521304
<b>Nombre de la empresa de vigilancia</b>	ENERLAND PROJECT DEVELOPMENT, S.L.
<b>Tipo de EIA</b>	ORDINARIA
<b>Informe de fase de</b>	CONSTRUCCION
<b>Periodicidad del informe</b>	MENSUAL
<b>Año de seguimiento</b>	AÑO 1
<b>Nº de informe y año de seguimiento</b>	INFORME Nº 12 DEL AÑO 1
<b>Periodo que recoge el informe</b>	ENERO 2023

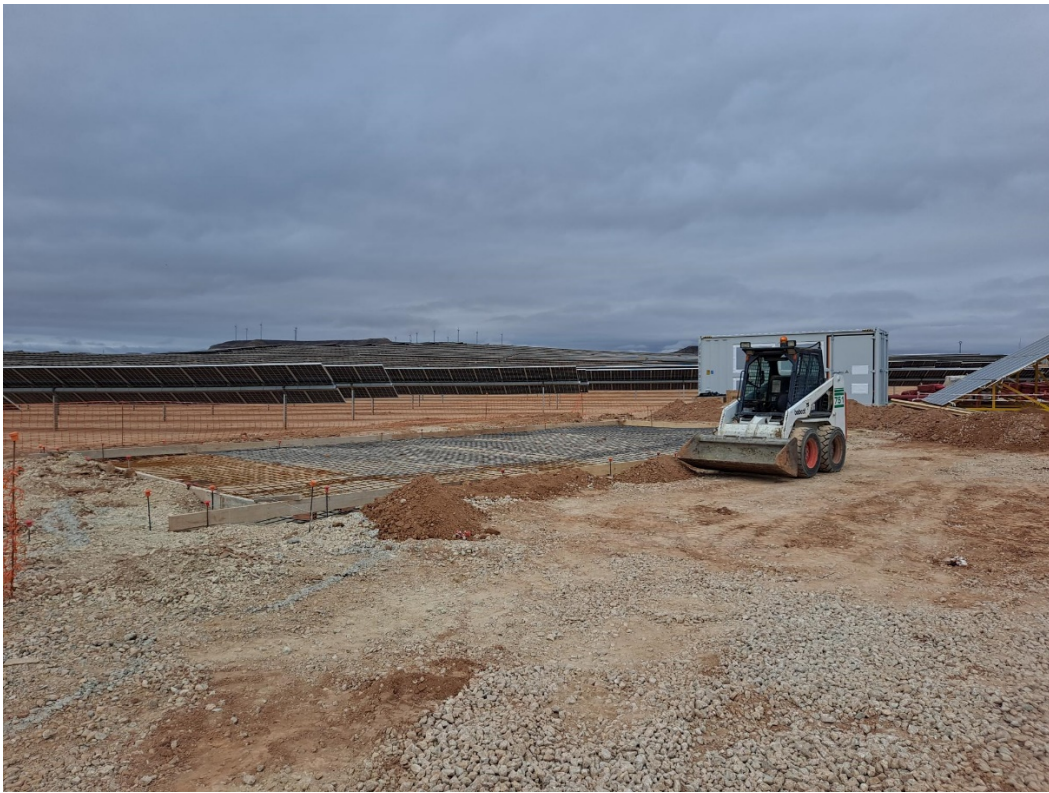
Foto 1. Trabajos en la cimentación del futuro almacén en fase funcionamiento

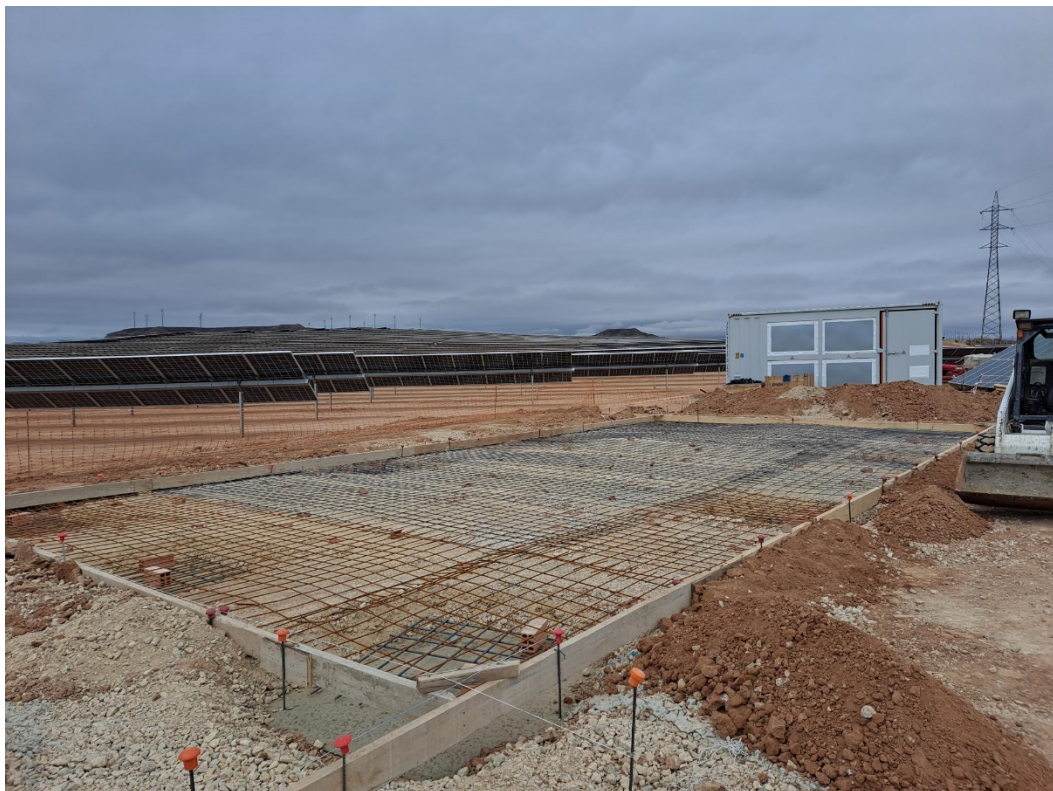
Foto 2. Detalle de la solera de hormigón del futuro almacén

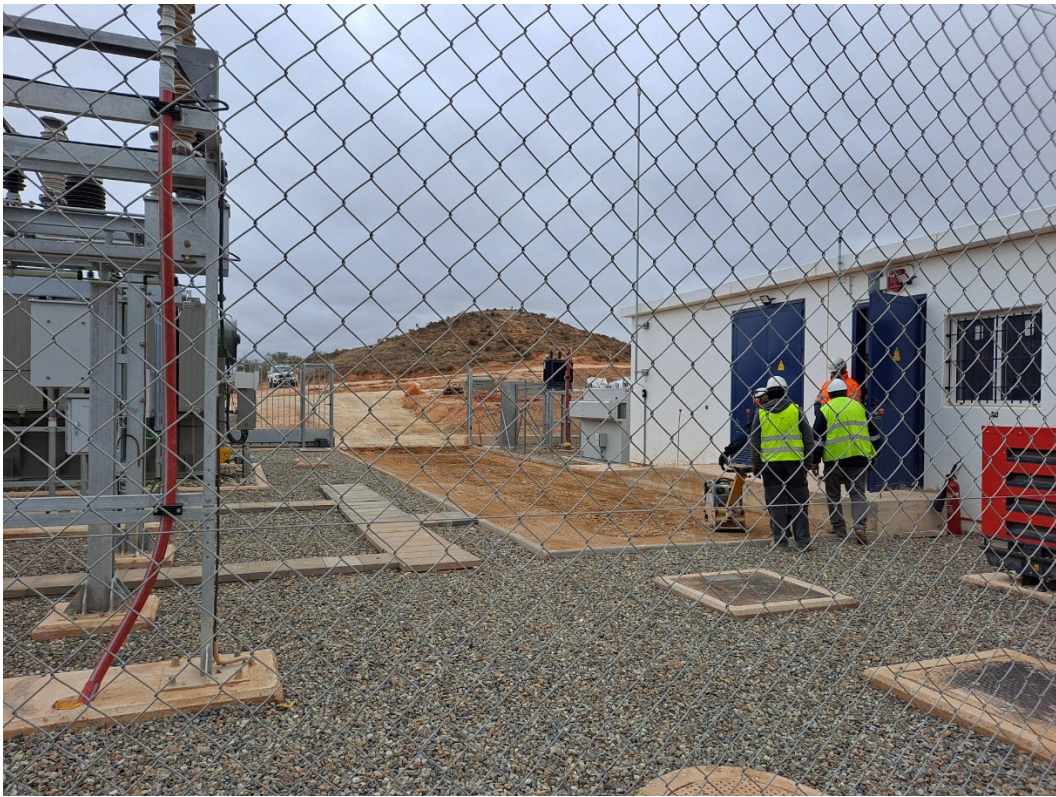
Foto 3. Detalle del engravillado de los accesos a la SET

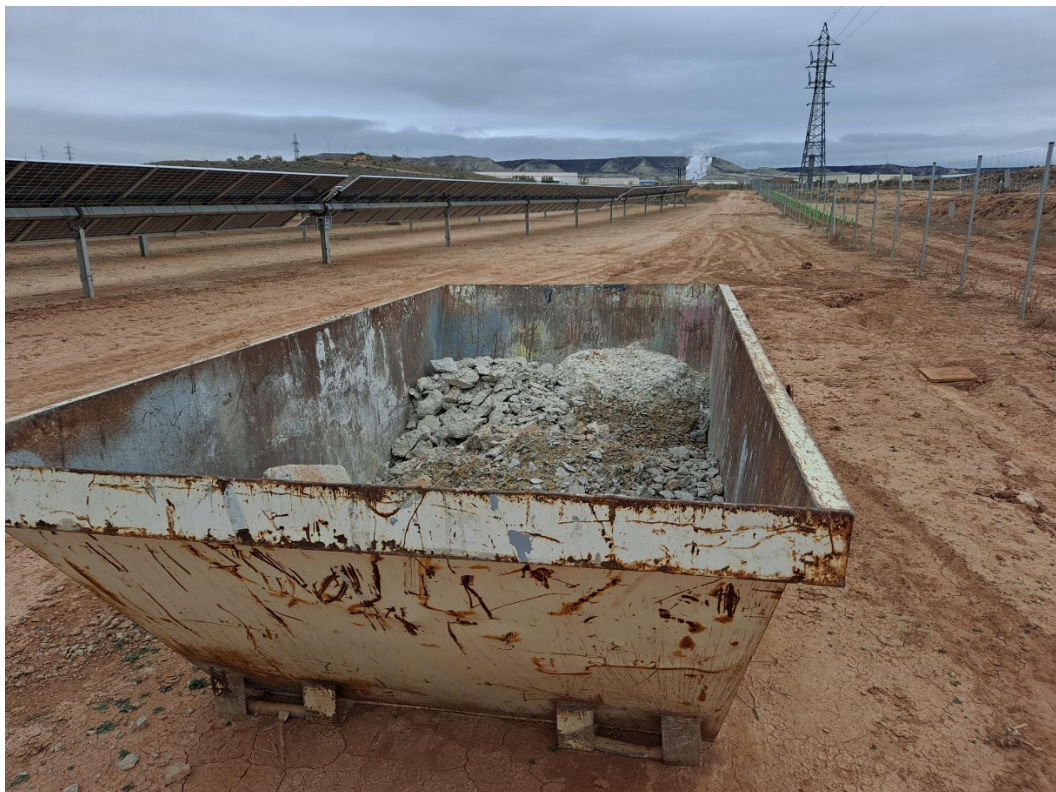
Foto 4. Contenedor de residuos de hormigón

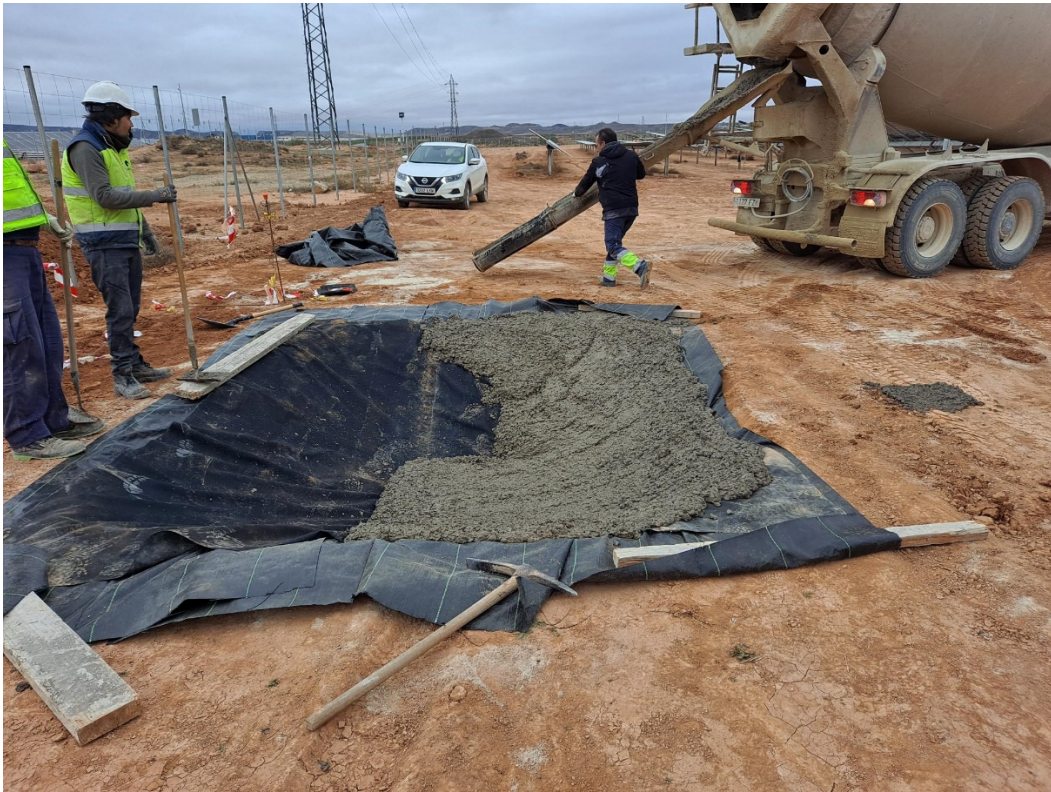
Foto 5. Preparación balsa de anfibios (medida complementaria)

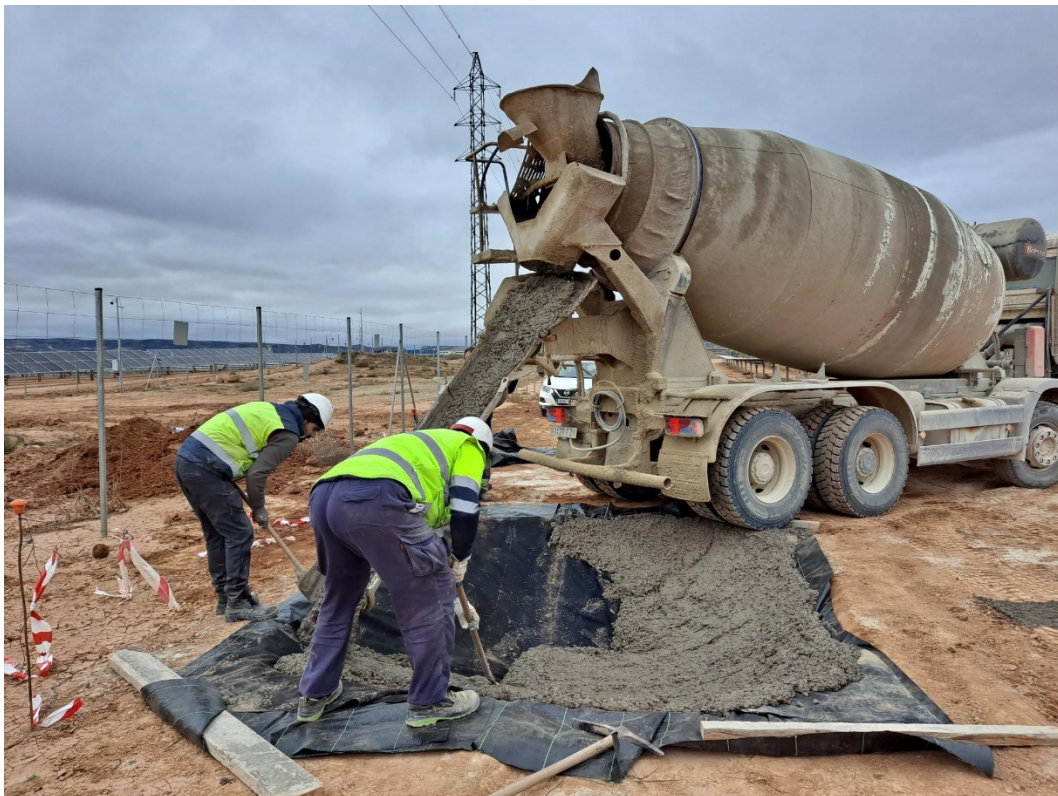
Foto 6. Lámina impermeable e impermeabilización de la balsa

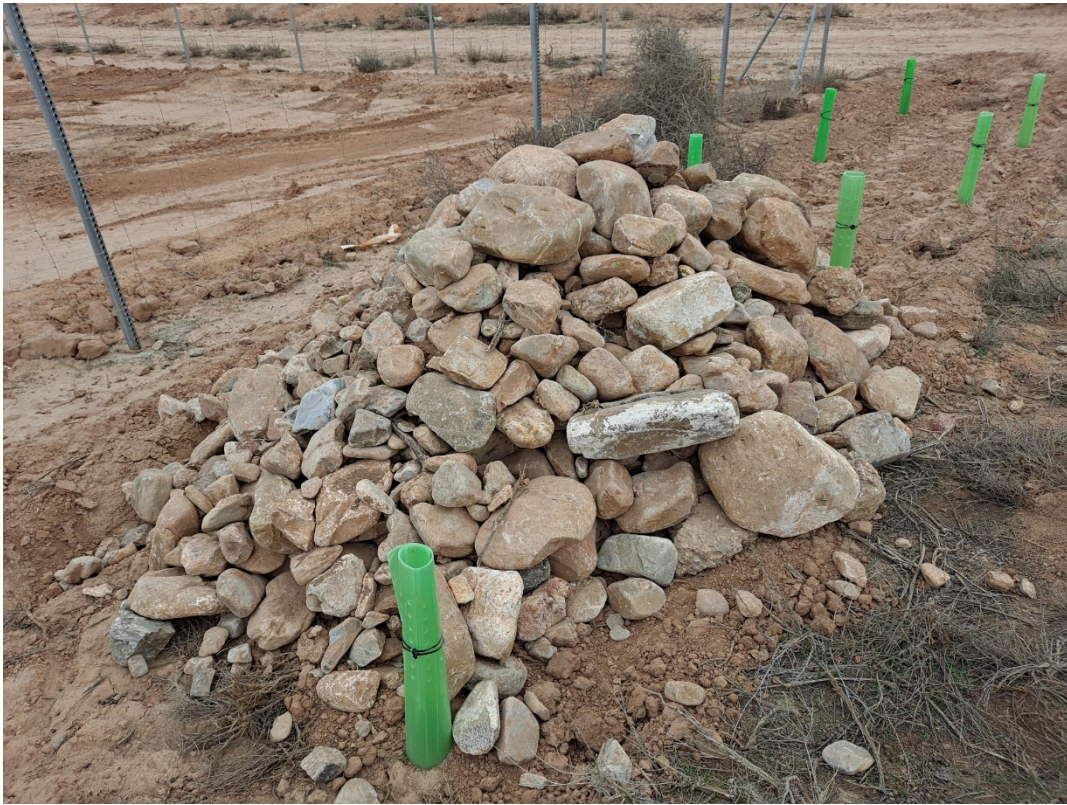
Foto 7. Refugio para reptiles (medida complementaria)

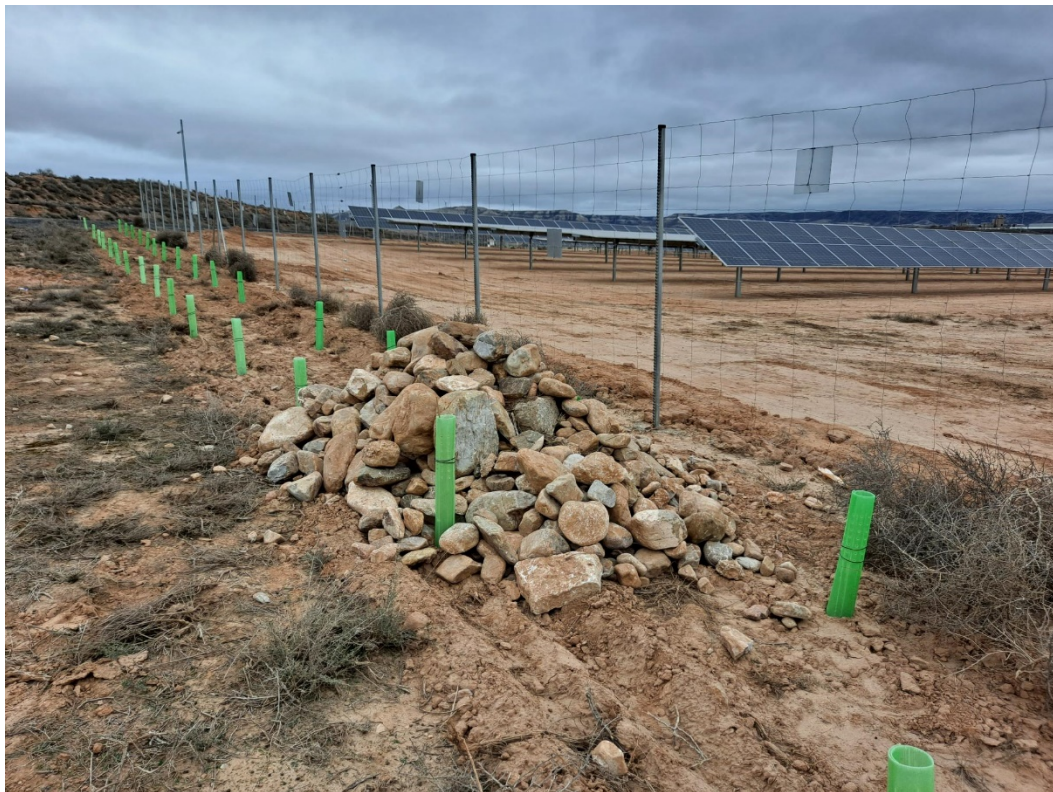
Foto 8. Creación de un refugio de reptiles cada 25 metros
