FV PITARCO C_AÑO1_IM4_CONS_MAYO22

**INFORME MENSUAL DEL SEGUIMIENTO AMBIENTAL DE LAS OBRAS
DEL PROYECTO PFV PITARCO C (TM MUEL)**

(MAYO 2022)

ANEXO 1 DEL INFORME MENSUAL DEL SEGUIMIENTO AMBIENTAL DE LAS OBRAS DEL PROYECTO PFV PITARCO C (TM MUEL)

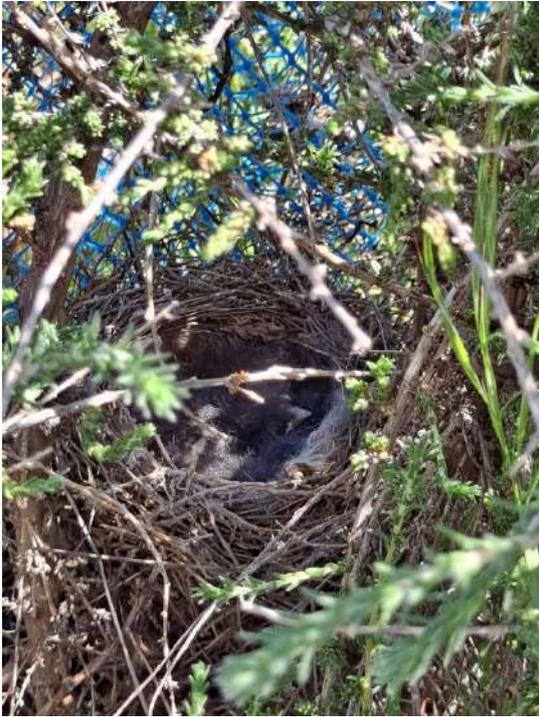
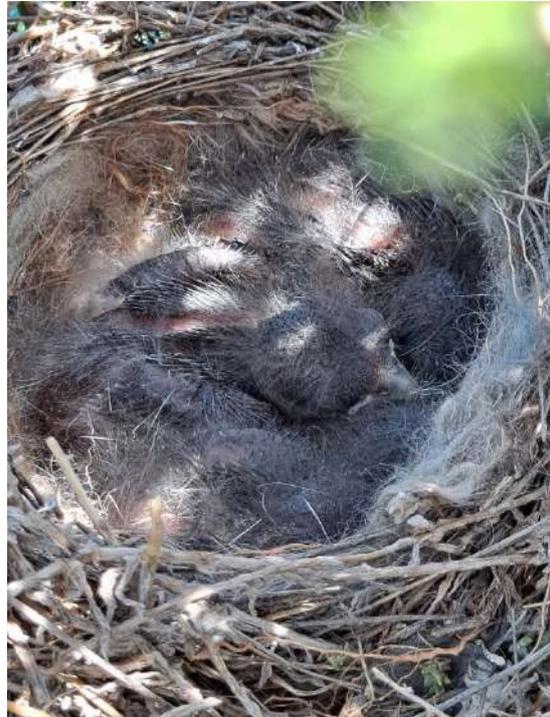
- Se ha detectado por parte de los operarios, un nido de polluelos de pardillos (*Linaria cannabina*) al pie de una viña en PITARCO C. Se avisa a todos los operarios y trabajadores en campo para que no realicen trabajos que pudieran provocar molestias en un radio de 500 metros. Se realizará un seguimiento diario hasta que los polluelos abandonen de forma natural el nido.

Nido de pardillos (*Linaria cannabina*) detectado a pie de viñedo

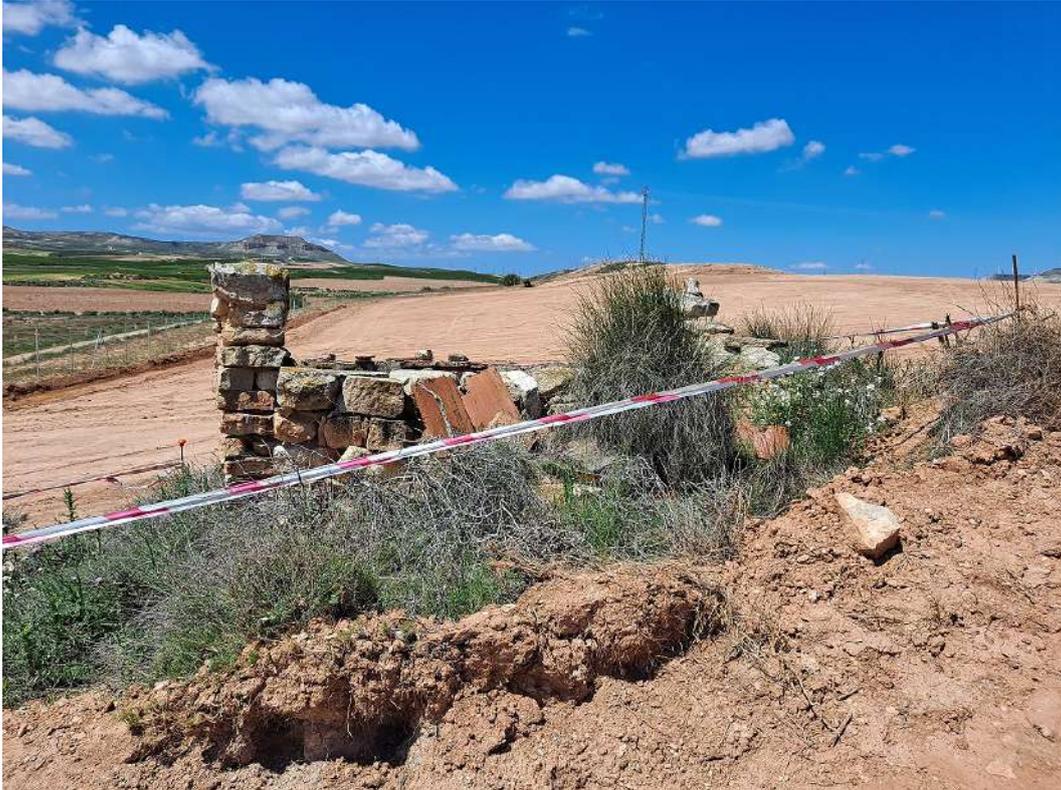
- El promotor solicita retirar un elemento etnológico (caseta de aperos o refugio de pastor) en PITARCO A Norte para la instalación de trackers ya que queda muy al límite de la zona de implantación. El equipo de arqueólogos no ve afecciones significativas por retirar este elemento; según su opinión se podría inventariar y catalogar antes de su retirada siempre y cuando se autorice por la autoridad competente (Dirección General de Patrimonio Cultural).

Vestigios y restos de elemento etnológico solicitado por el promotor para catalogar y retirar

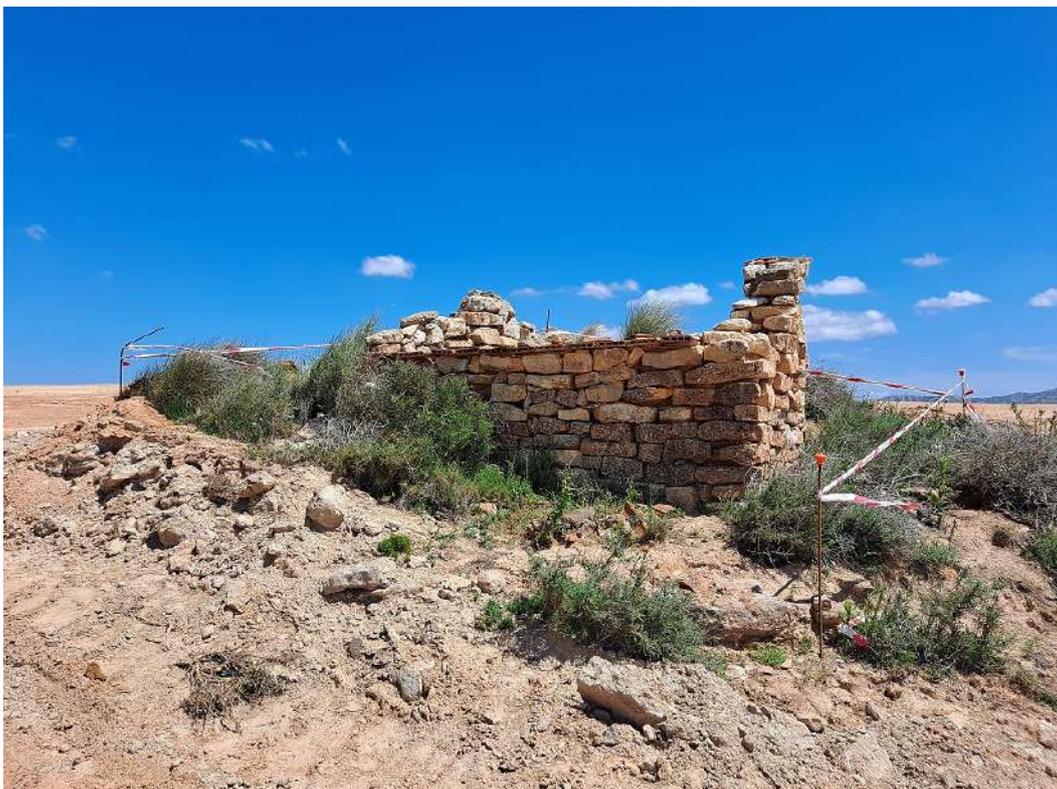
Restos etnológicos pendientes de catalogar y retirar de principios del S XX. Caseta de aperos y refugio de pastor

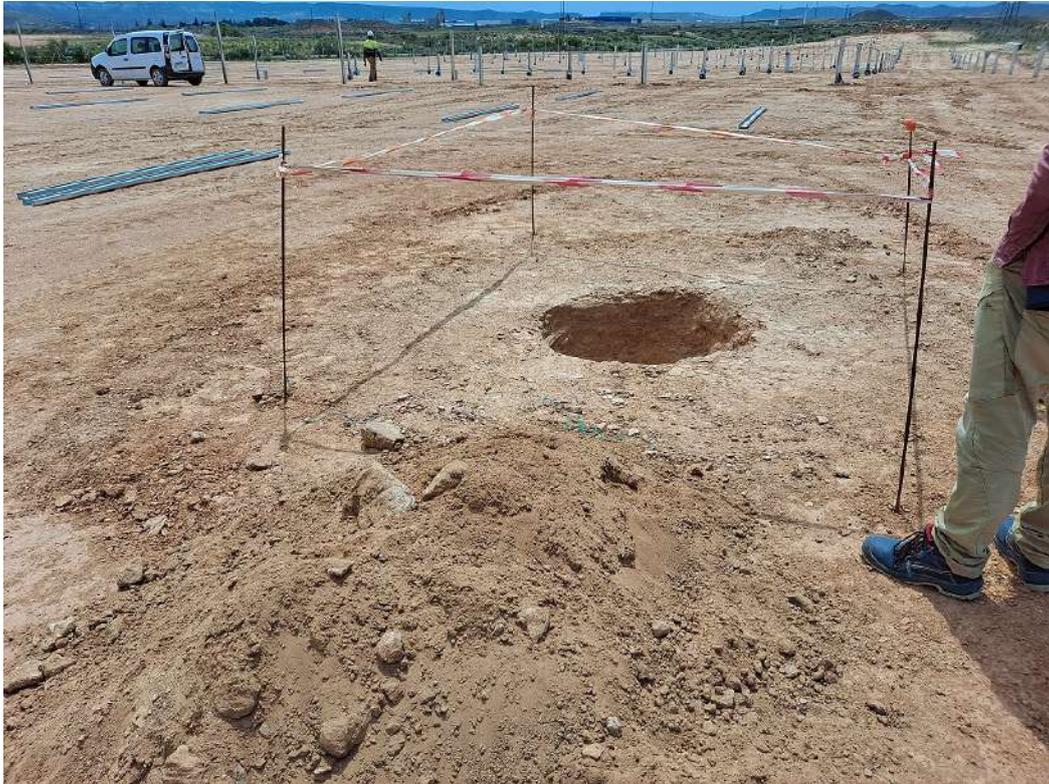
Excavaciones concluidas en el Silo 1 de PITARCO B sin restos significativos

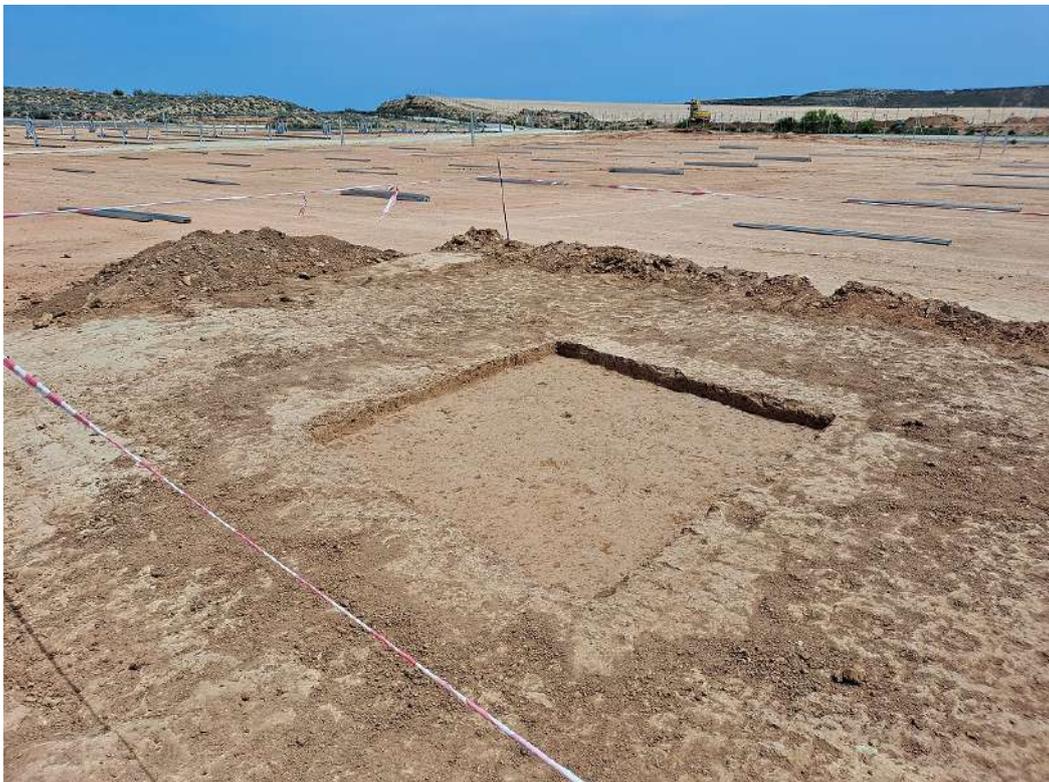
Excavaciones concluidas en la mancha de carbones de PITARCO B

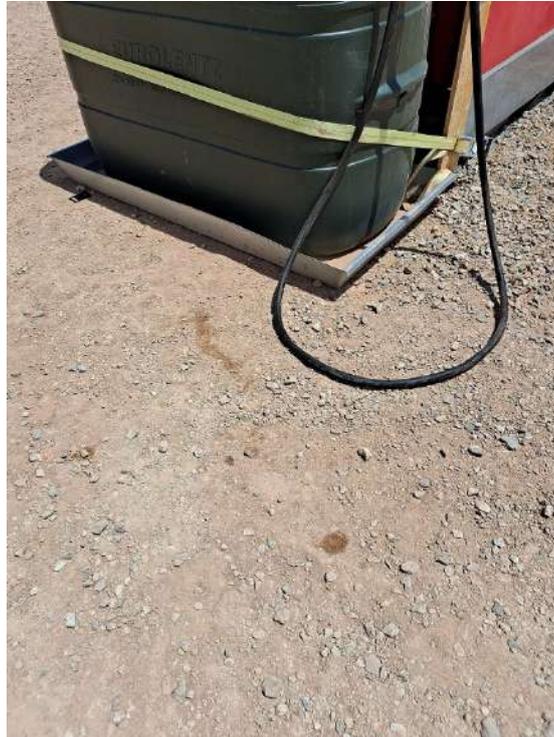
Pequeño resto de vertido en las proximidades de la manguera de combustible del grupo electrógeno de la subcontrata

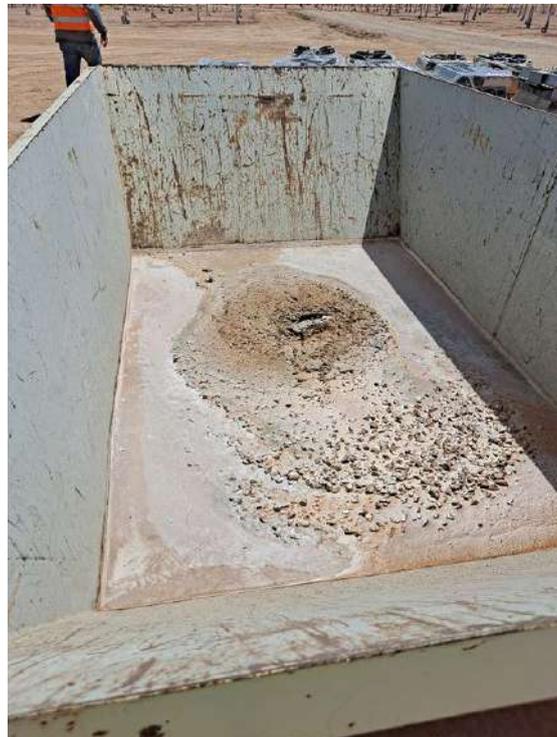
Durante el mes de mayo, se han realizado operaciones de hormigonado de la bancada del trafo por lo que se han generado residuos de lavado correctamente depositados en su contenedor correspondiente.

Restos de lavado de la balsa de hormigón

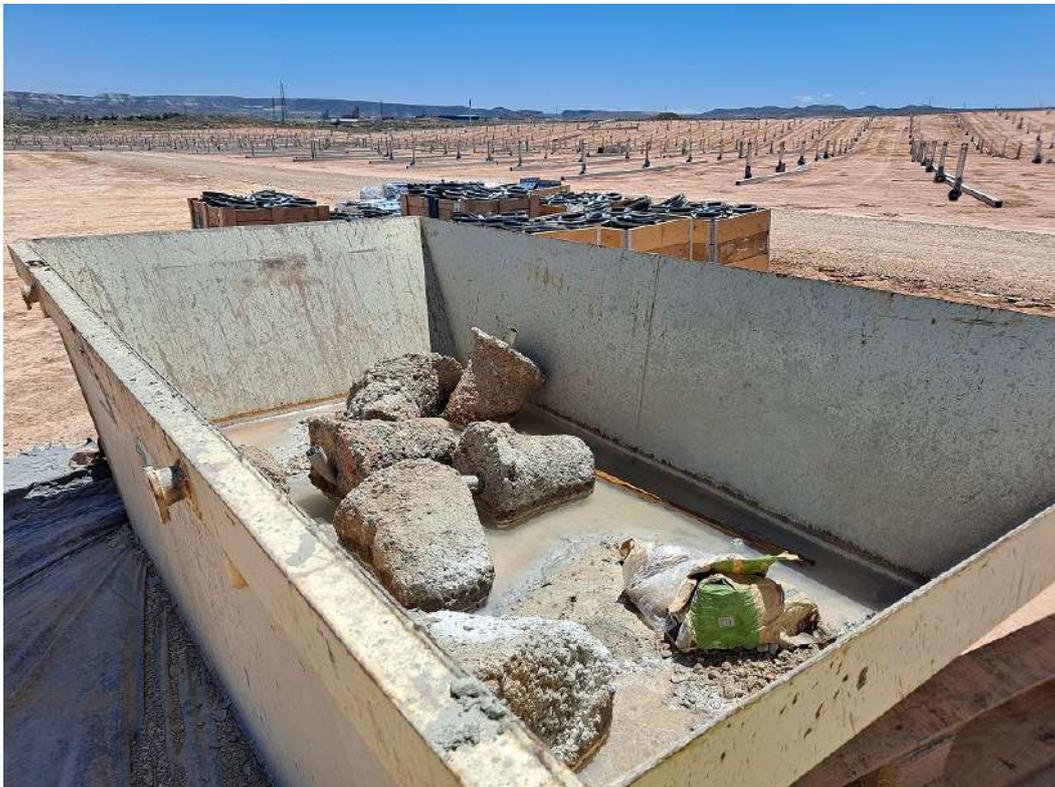
Restos de hormigón de cimentaciones retiradas

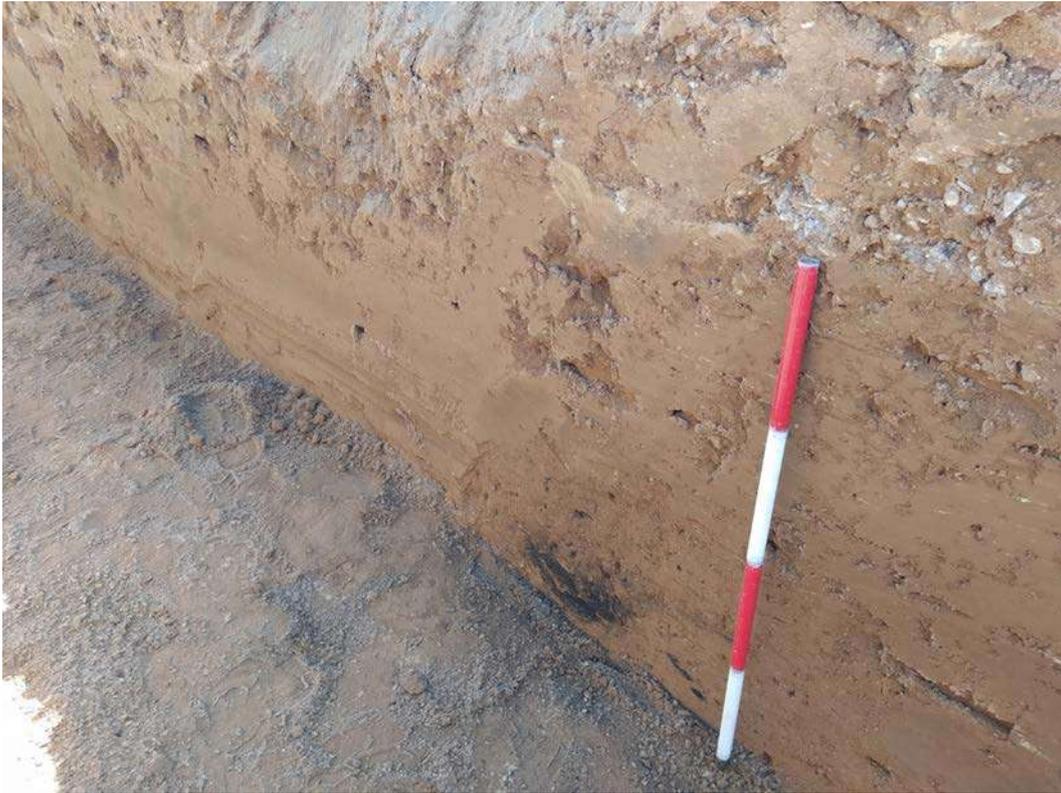
Mancha de carbones hallada en la zanja abierta en PITARCO B

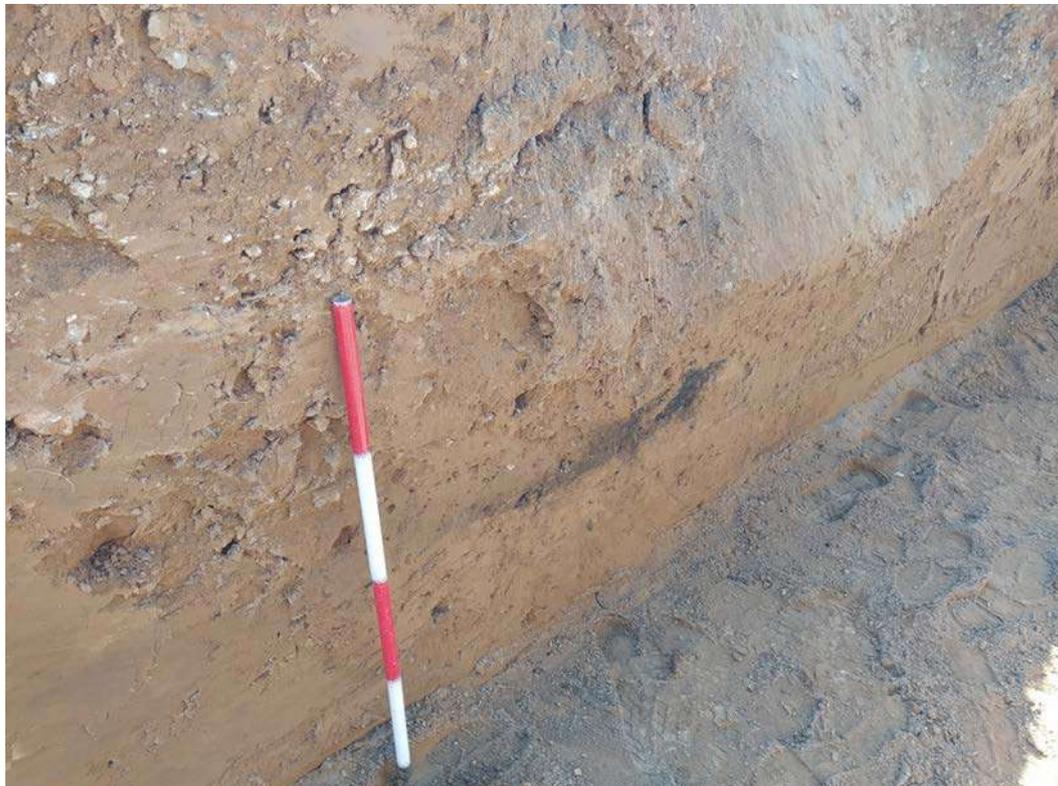
Mancha de carbones transversal de zanja a zanja

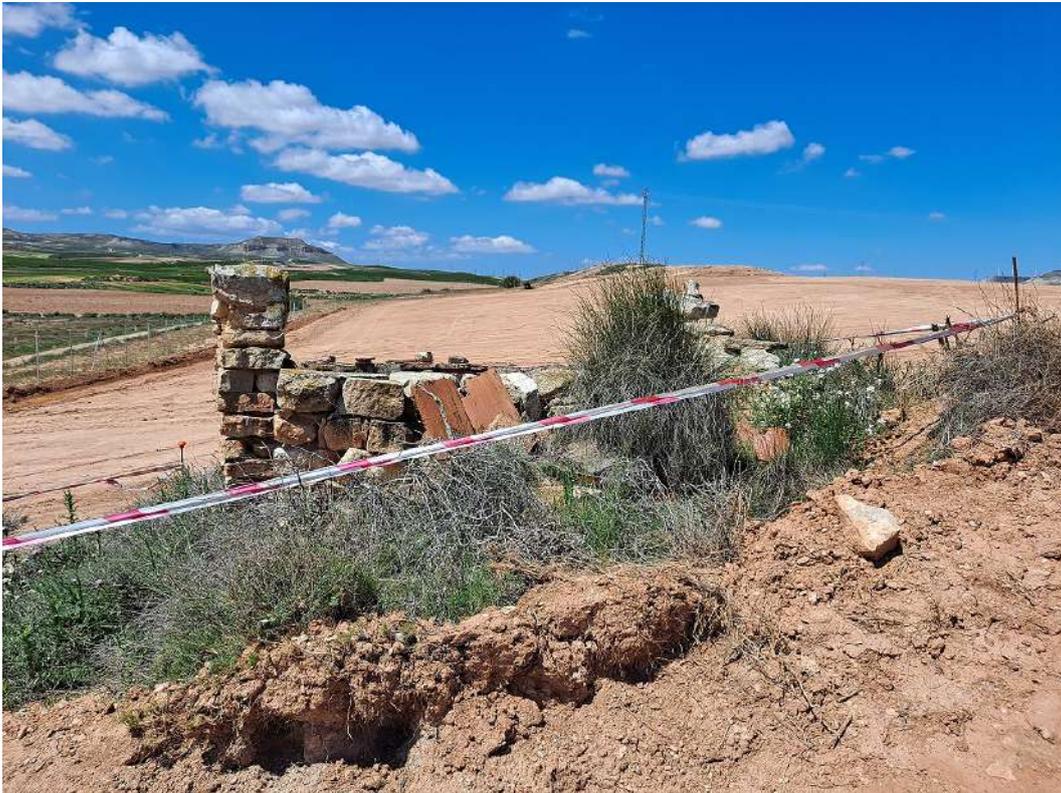
Vestigios y restos de elemento etnológico solicitado por el promotor para catalogar y retirar

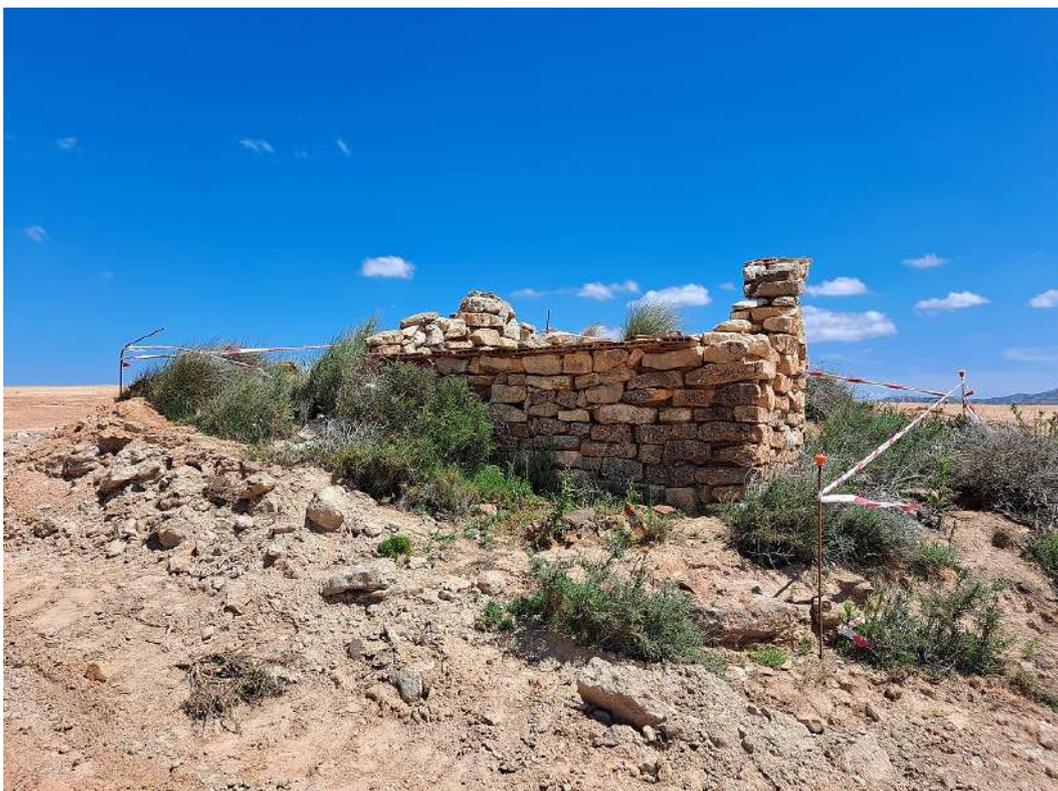
Restos etnológicos pendientes de catalogar y retirar de principios del S XX. Caseta de aperos y refugio de pastor

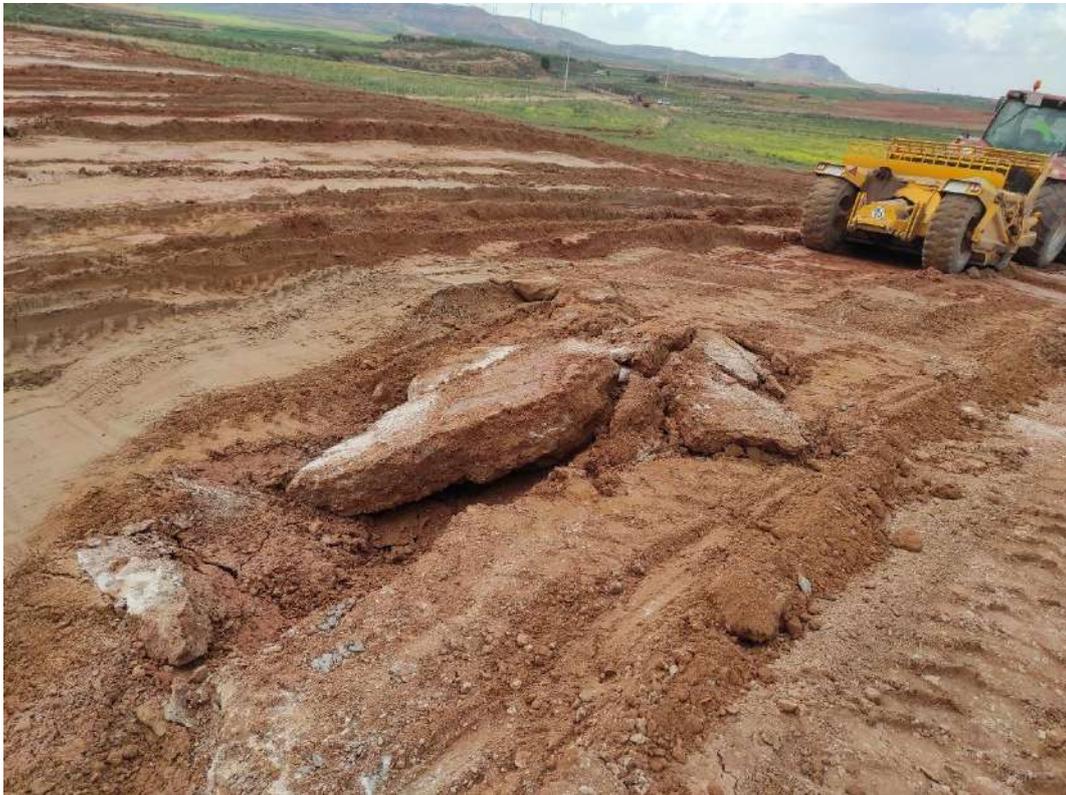
Fot 5. Afloramiento de conglomerados en la cota más alta de la zona 2 de Pitarco C
