FV PITARCO C_AÑO1_IM7_CONS_AGOSTO22

**INFORME MENSUAL DEL SEGUIMIENTO AMBIENTAL DE LAS OBRAS
DEL PROYECTO PFV PITARCO C (TM MUEL)
(AGOSTO 2022)**

ANEXO 1 DEL INFORME MENSUAL DEL SEGUIMIENTO AMBIENTAL DE LAS OBRAS DEL PROYECTO PFV PITARCO C (TM MUEL)

INFORME SEMANAL SEGUIMIENTO AMBIENTAL DE LAS OBRAS

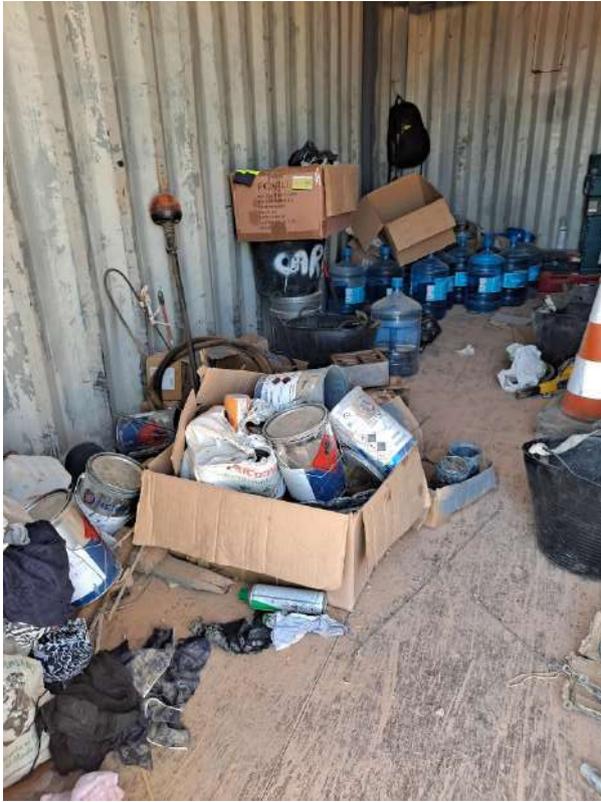
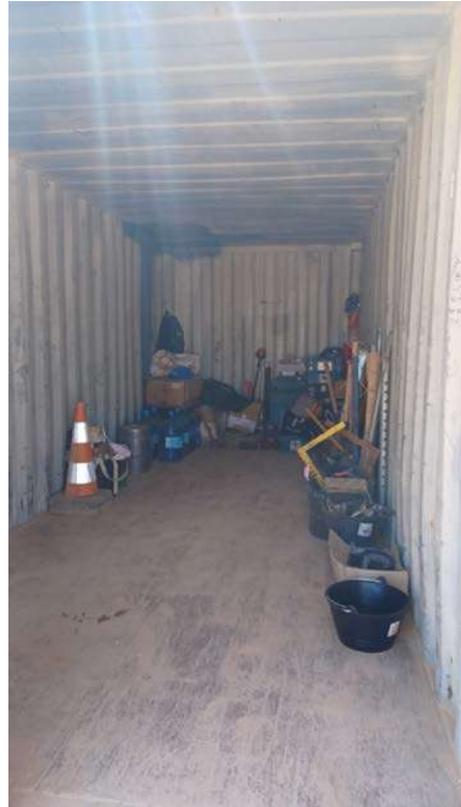
- Se detecta una falta de limpieza y orden en la zona de campamento de la subcontrata PVH. Se da aviso al responsable para subsanar esta incidencia. Queda resuelta a lo largo del mismo día.
- Existe una pequeña fuga de agua del aire acondicionado de las casetas de la subcontrata PVH. Se solicita colocar un recipiente o bandeja estanca para su recogida. Se aporta fotografía con la solución adoptada.
- Se da aviso a los operarios de la subcontrata PVH de que no pueden trasvasar disolventes u otros líquidos inflamables/tóxicos o peligrosos en botellas vacías de plástico (de agua mineral) ya que no cumplen con la normativa de almacenamiento o depósitos de sustancias peligrosas.

Aviso falta de limpieza y orden en PVH

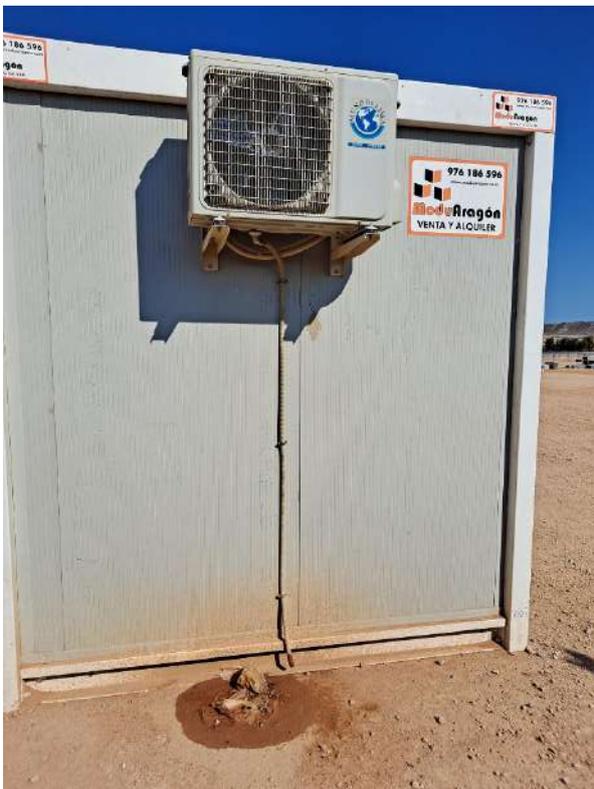
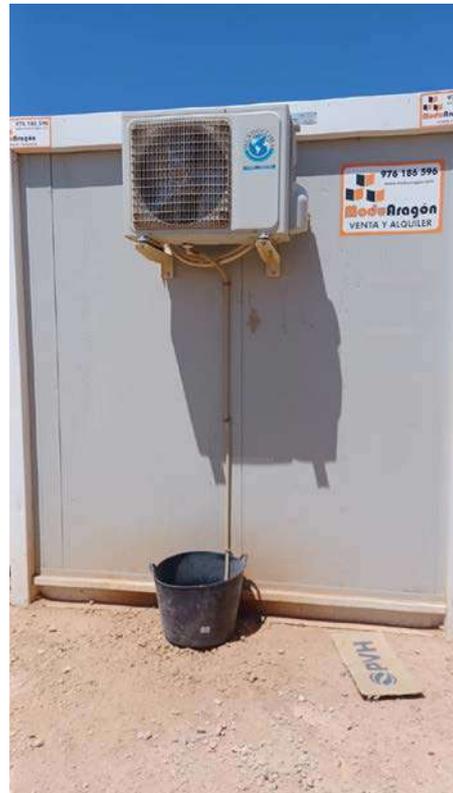
Aviso fuga agua aire acondicionado

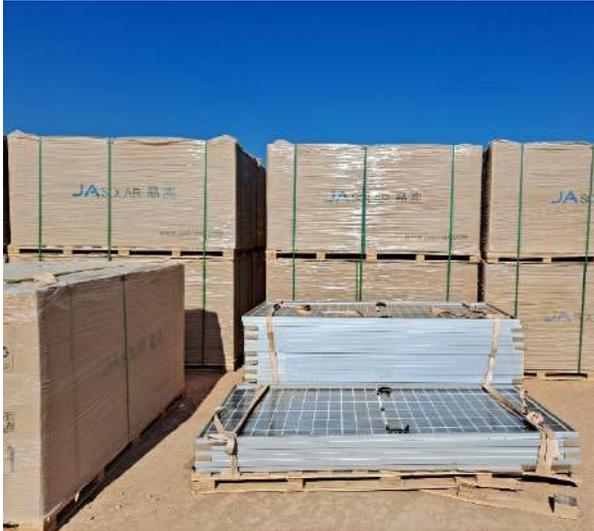
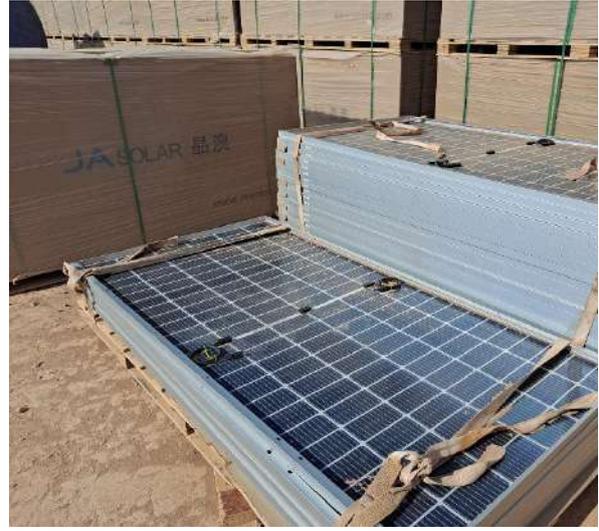
- De los 50.000 paneles descargados, 42 paneles han resultado dañados en la descarga. Se acondiciona una zona habilitada para el depósito de los mismos hasta la recogida por gestor autorizado.

Zona habilitada para el almacenamiento de paneles defectuosos o dañados

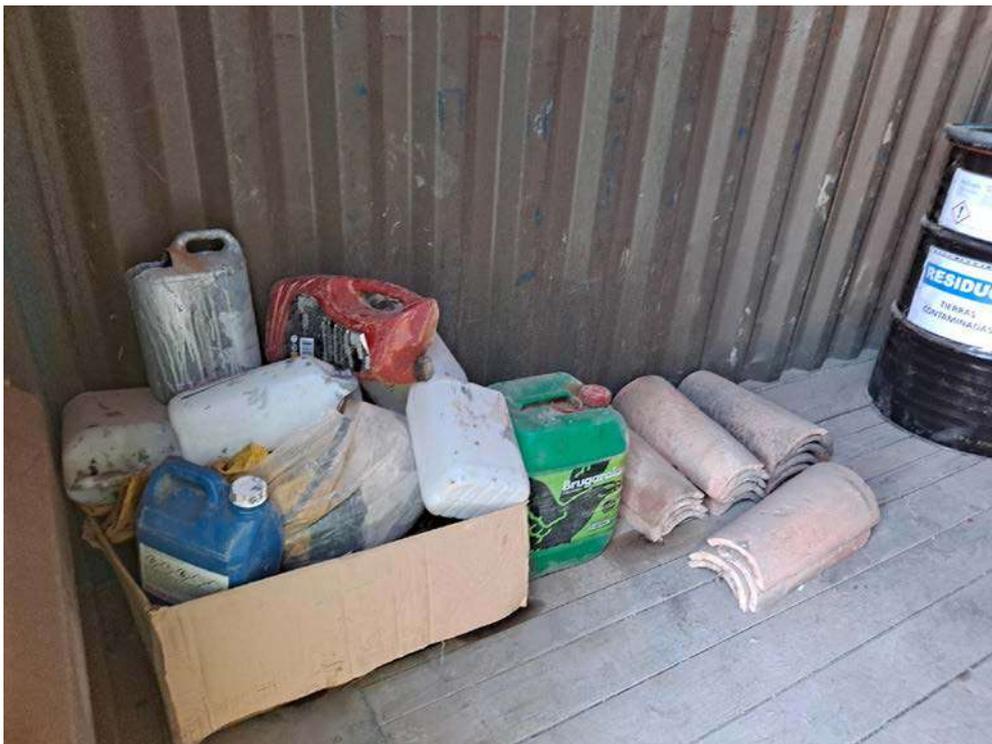
Residuos de envases vacíos de plástico almacenados en el container cerrado de RP a falta del suministro del bidón estanco por parte del gestor

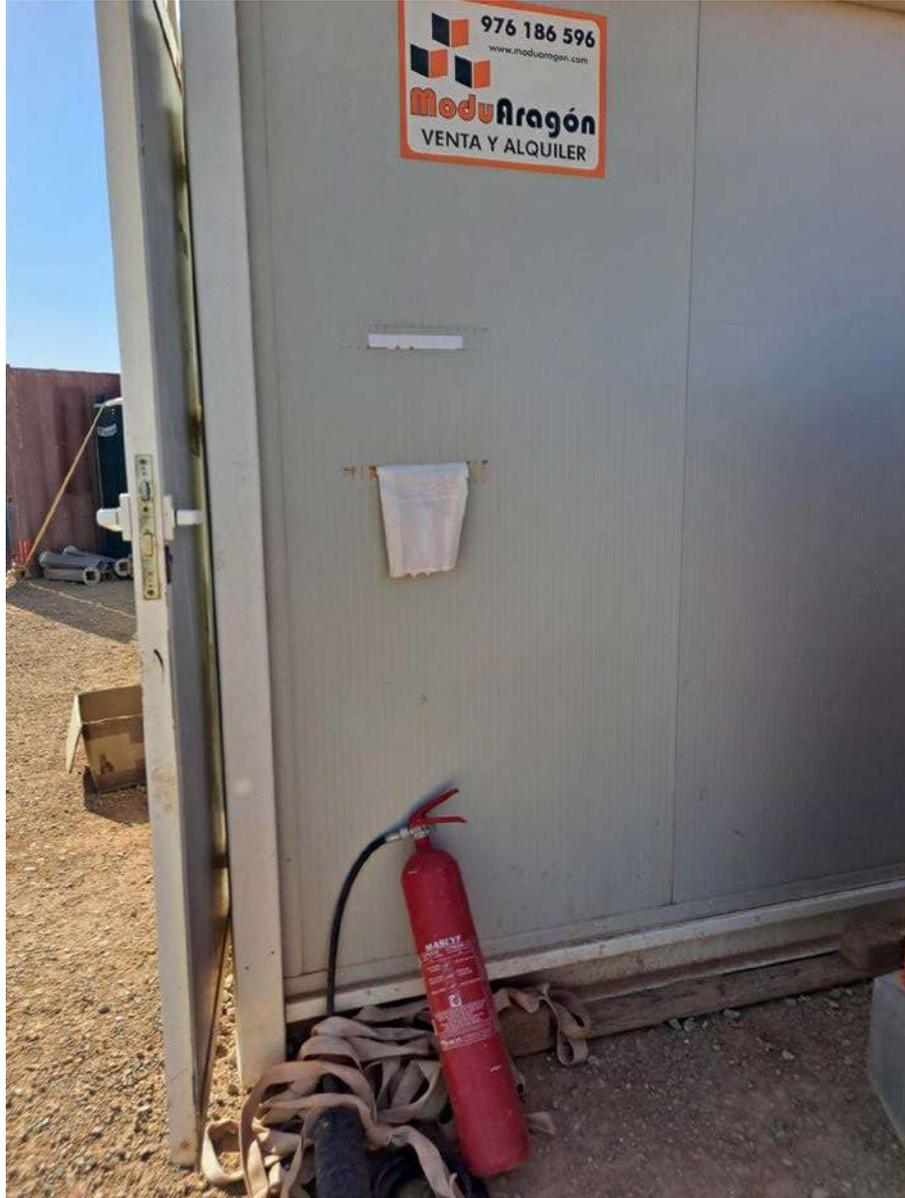
- Se detecta una señalización deficiente del extintor en la zona de campamento de la subcontrata PVH. El propio extintor se encuentra enrollado entre unas correas dificultando su manipulación en caso necesario.

Incidencia del extintor enredado entre cinchas y sin señalizar correctamente en el campo de la subcontrata PVH

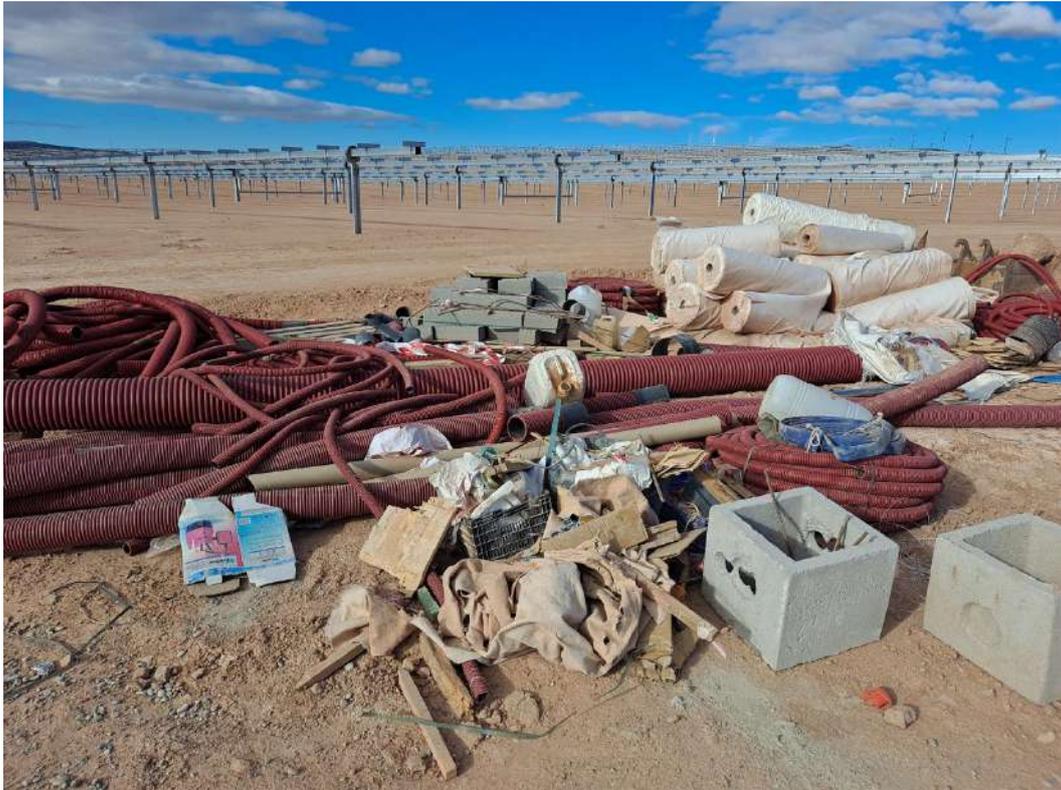
Zona de acopios de la subcontrata pendiente de recoger y limpiar

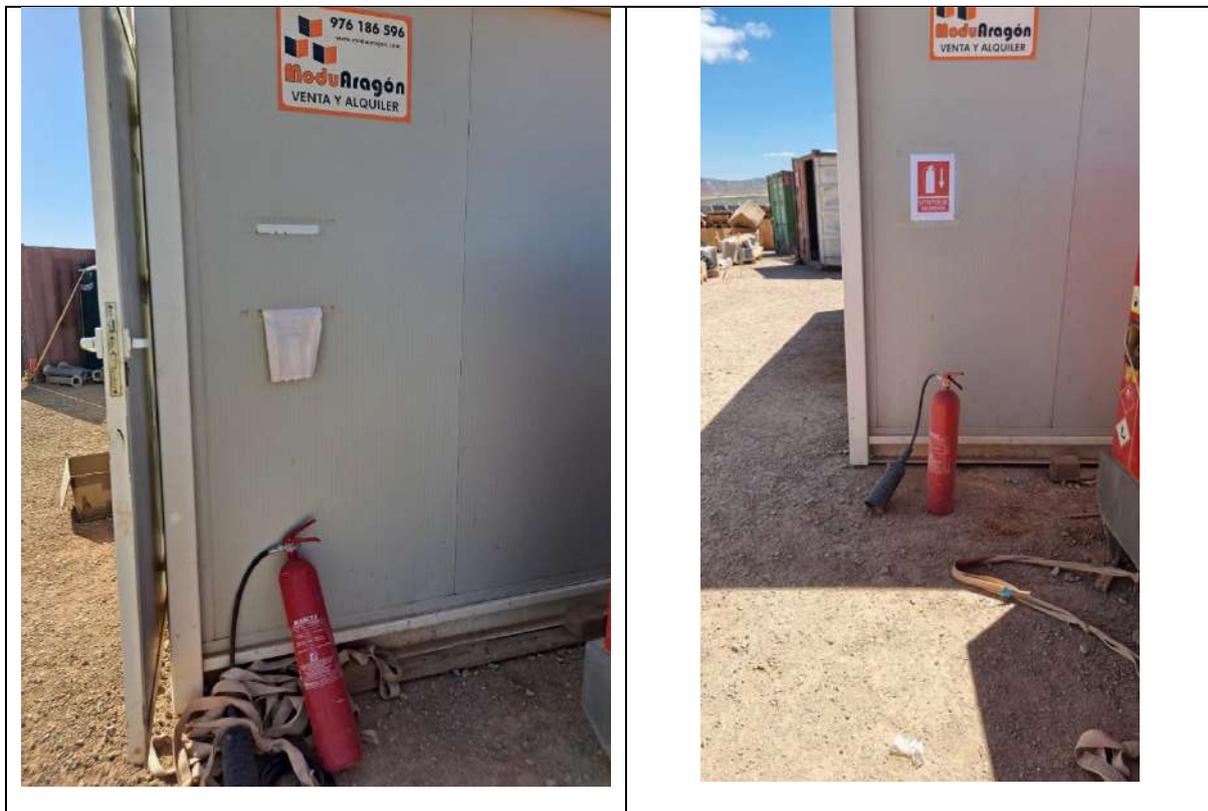
Incidencia del extintor enredado entre cinchas y sin señalizar correctamente en el campo de la subcontrata PVH. Corregida

- Se corrige la no conformidad relacionada con la señalización deficiente del extintor en la zona de campamento de la subcontrata PVH y el acceso al propio extintor queda libre y despejado.
- Se procede a la limpieza y recogida de la zona de acopios de la subcontrata tras aviso a la Dirección de obra de la acumulación de residuos de diversa índole y falta de limpieza general de la zona.

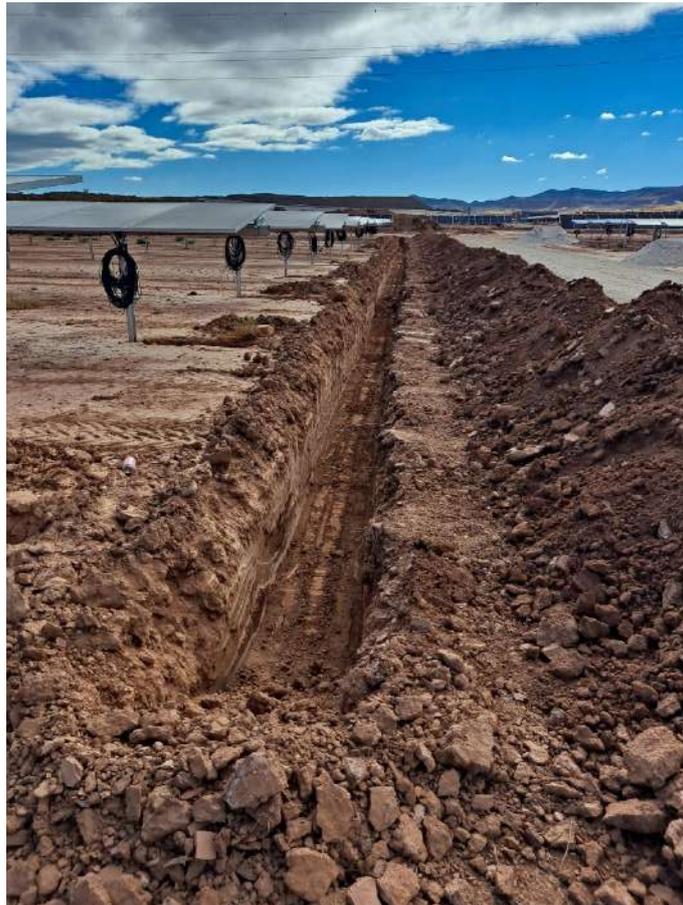
Zanjas abiertas pendientes de balizar
