**PLANTA SOLAR FOTOVOLTAICA (FV)**  
**"SAN MIGUEL A" DE 49,5 MWp"**

**Programa de Vigilancia Ambiental**

Nombre de la instalación:	<b>FV SAN MIGUEL A</b>
Provincia/s ubicación de la instalación:	<b>ZARAGOZA</b>
Nombre del titular:	<b>ENERGIAS RENOVABLES DE ATLAS, S.L.</b>
CIF del titular:	<b>B-87.822.706</b>
Nombre de la empresa de vigilancia:	<b>ARGUSTEC S.L.</b>
Tipo de EIA:	<b>ORDINARIA</b>
Informe de FASE de:	<b>CONSTRUCCIÓN</b>
Periodicidad del informe según DIA:	<b>MENSUAL</b>
Año de seguimiento n.º:	<b>AÑO 1</b>
N.º de informe y año de seguimiento	<b>INFORME N.º 7 DEL AÑO 1</b>
Período que recoge el informe:	<b>AGOSTO 2022</b>

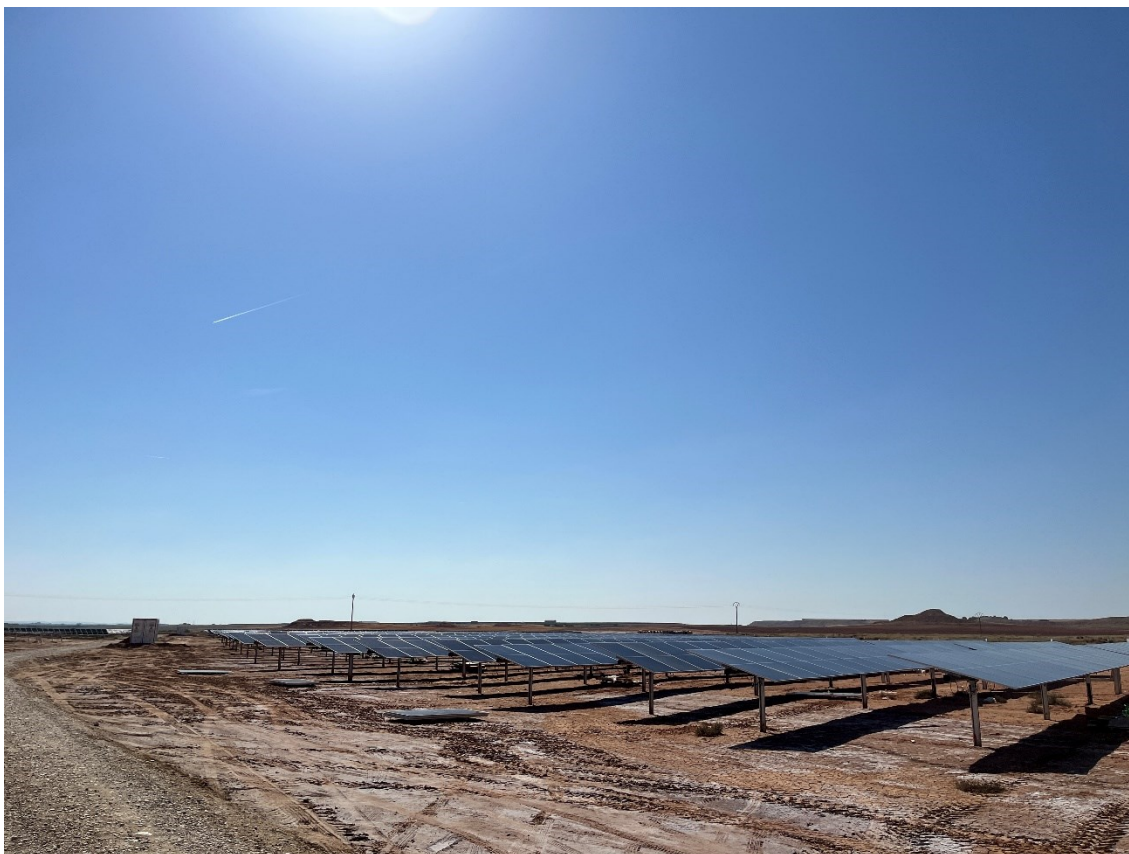
Durante este mes se ha continuado el montaje de los trackers y con la colocación de los módulos fotovoltaicos. (Figura 2).

*Figura 2 Montaje de los módulos fotovoltaicos*

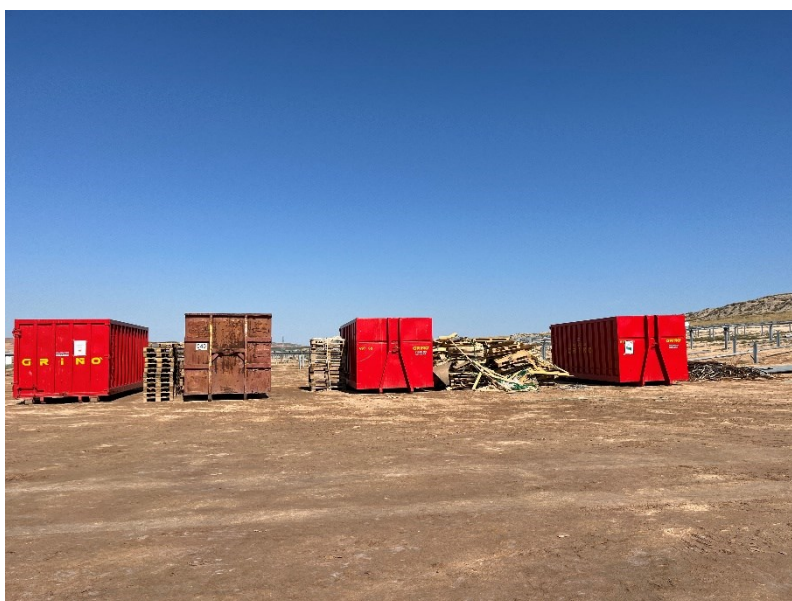
El punto limpio de residuos no peligrosos de la zona de acopio logístico y el dispuesto dentro de la planta, consta de cinco contenedores, uno para restos plásticos (bolsa de basura, botellas, tubos corrugados...), cartón, flejes, madera y plástico blando. También hay una zona para los restos de ferralla.

*Figura 3 Punto limpio de RNP y zona de sombra*

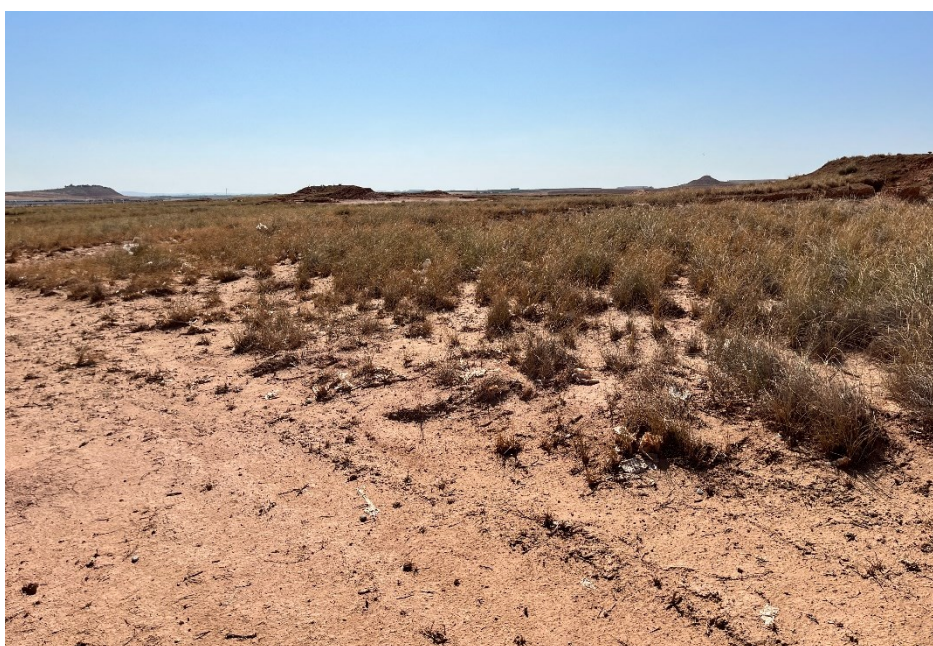
En la planta se mantiene un nivel de orden y limpieza deficiente. Durante la última visita se observaron abundantes trozos de plástico procedentes del embalaje de los módulos (Figura 4).

*Figura 4 Restos de plásticos*

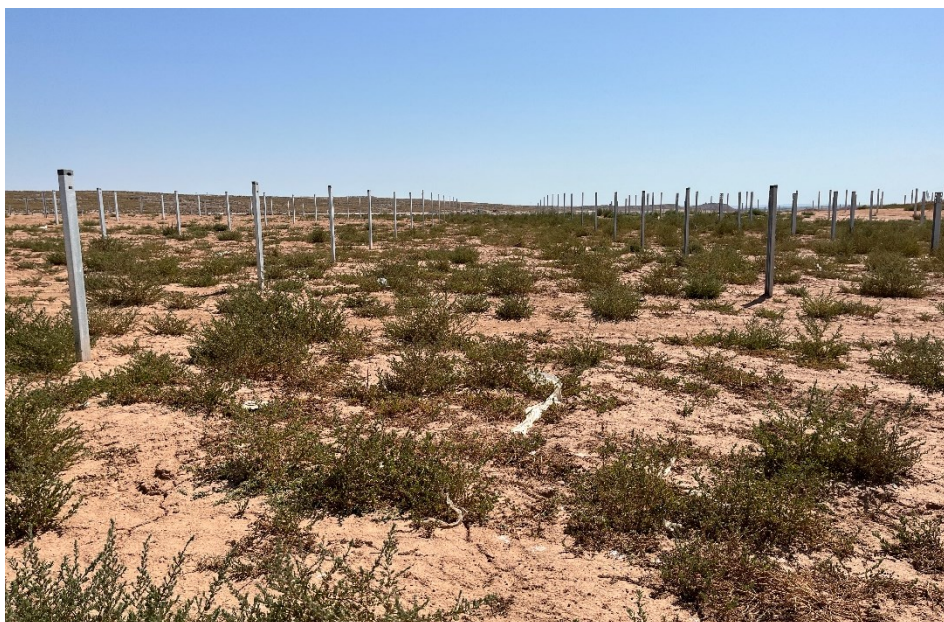
*Figura 6 Restos de plásticos en el interior de la planta*

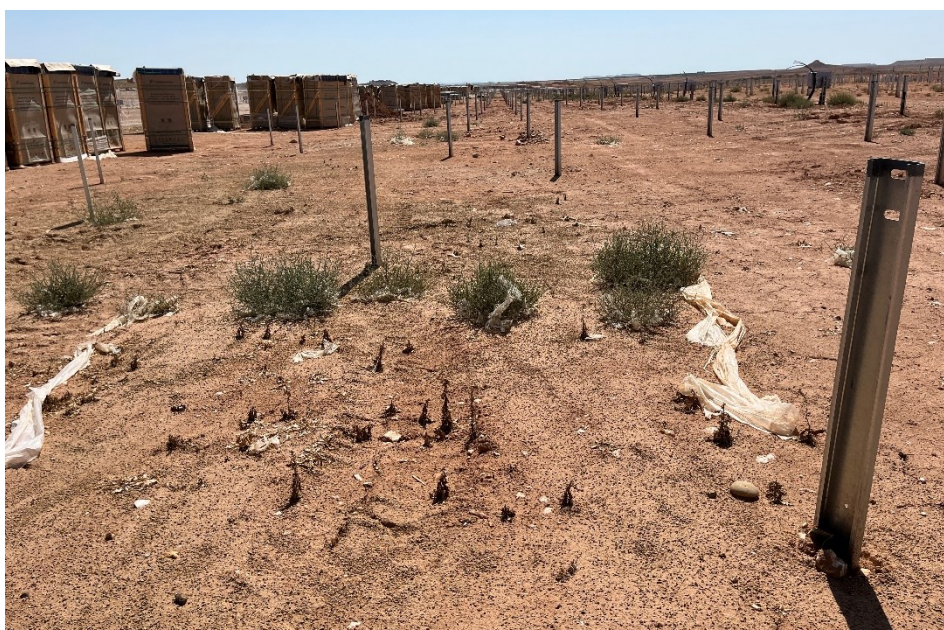
*Figura 7 Restos de plásticos en el interior de la planta*

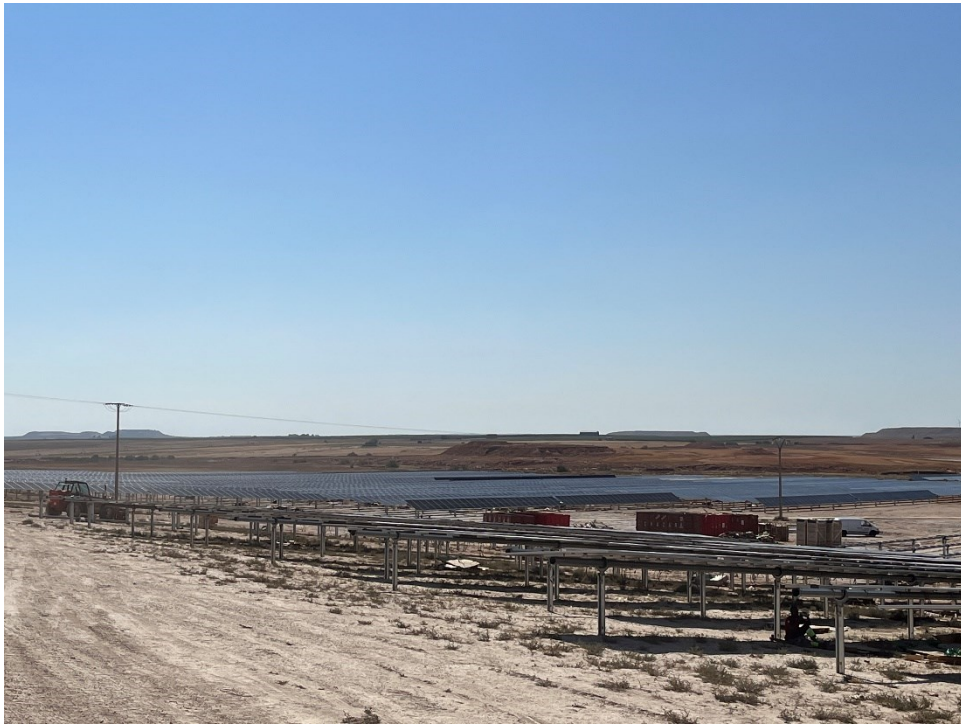
*Figura 8 Vista general de la planta*

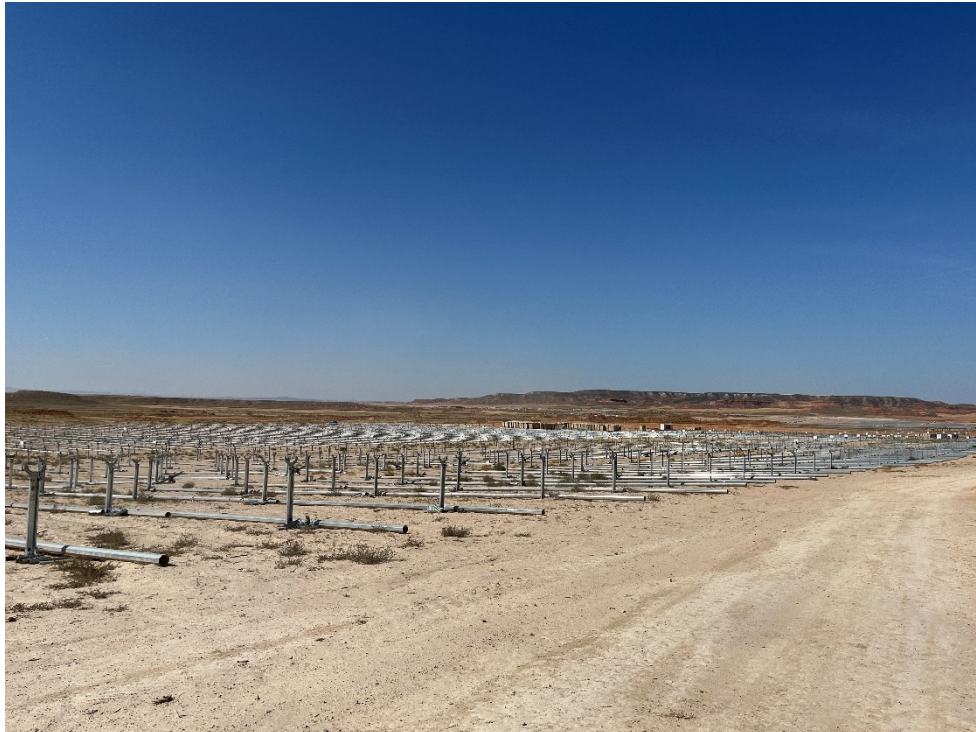
*Figura 9 Vista general de la planta*
