## PLANTA SOLAR FOTOVOLTAICA (FV)

### "SAN MIGUEL B DE 49,5 MWp"

#### Programa de Vigilancia Ambiental

Nombre de la instalación:	<b>FV SAN MIGUEL B</b>
Provincia/s ubicación de la instalación:	<b>ZARAGOZA</b>
Nombre del titular:	<b>ENERGÍAS RENOVABLES DE CALIPSO S.L.</b>
CIF del titular:	<b>B-87.822.755</b>
Nombre de la empresa de vigilancia:	<b>ARGUSTEC S.L.</b>
Tipo de EIA:	<b>ORDINARIA</b>
Informe de FASE de:	<b>CONSTRUCCIÓN</b>
Periodicidad del informe según DIA:	<b>MENSUAL</b>
Año de seguimiento n.º:	<b>AÑO 1</b>
N.º de informe y año de seguimiento	<b>INFORME N.º 8 DEL AÑO 1</b>
Período que recoge el informe:	<b>SEPTIEMBRE 2022</b>

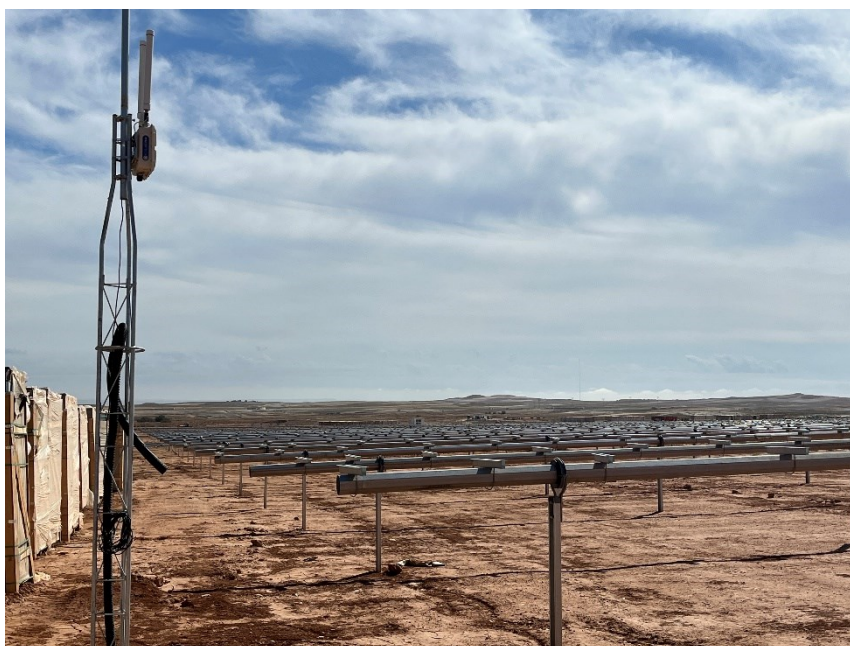
Durante este mes, han finalizado las labores de hincado y continúan con el montaje de los trackers (Figura 3).

*Figura 2 Montaje de los trackers*

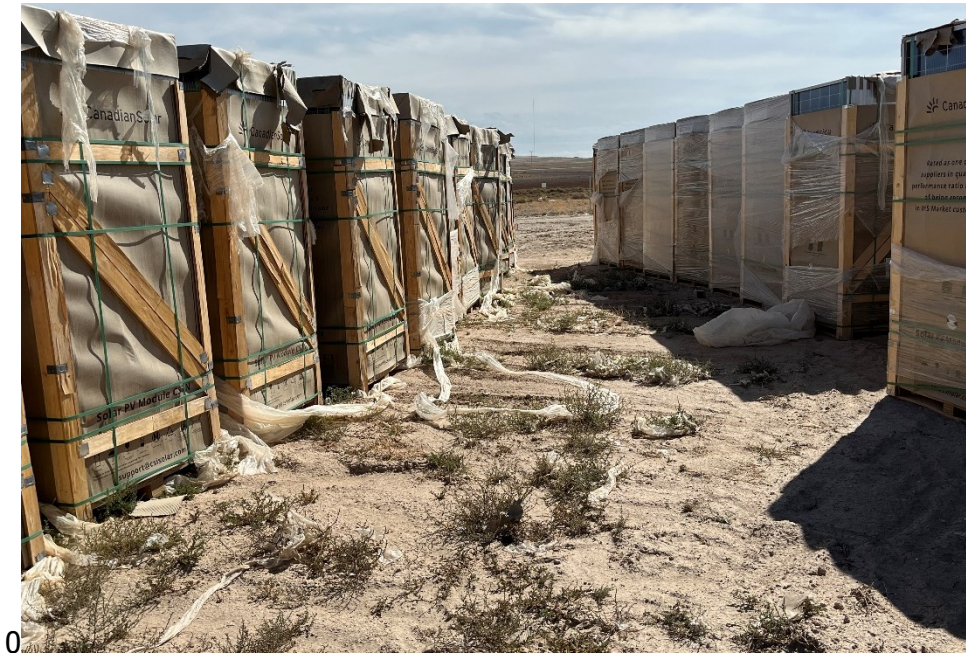
El acopio logístico de materiales para la fase de construcción se ha realizado de manera correcta en las zonas destinadas para esta labor. También se ha dispuesto un punto limpio de RNP dentro de la planta.

*Figura 3 Zona de acopio de materia de construcción*

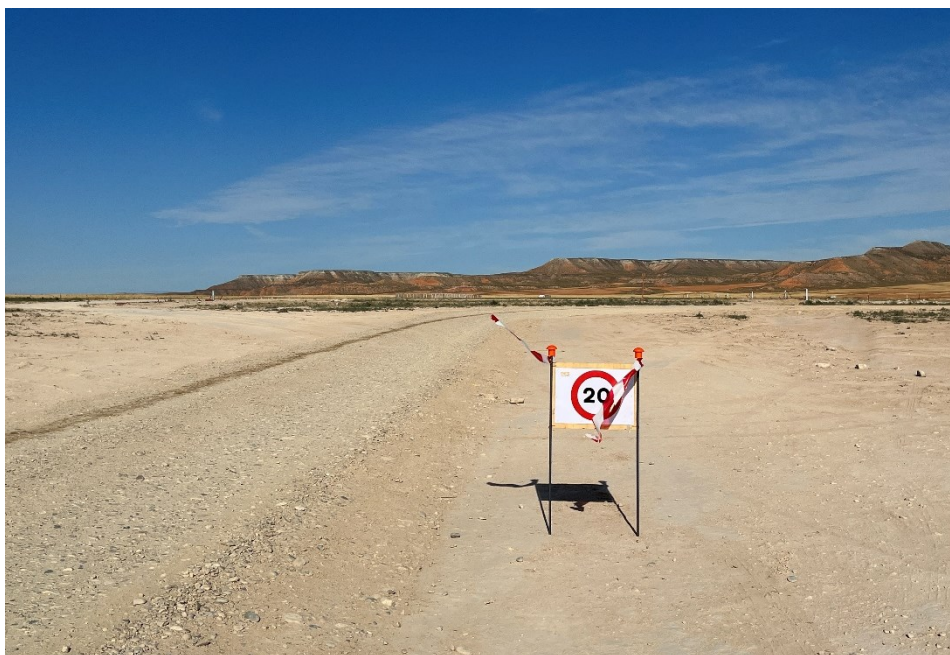
La obra dispone de cuba de agua y se realizan riegos con regularidad. Además, la obra cuenta con un límite de velocidad establecido de 20km/h para reducir de esta forma las emisiones de polvo.

*Figura 4 Señalización en obra*

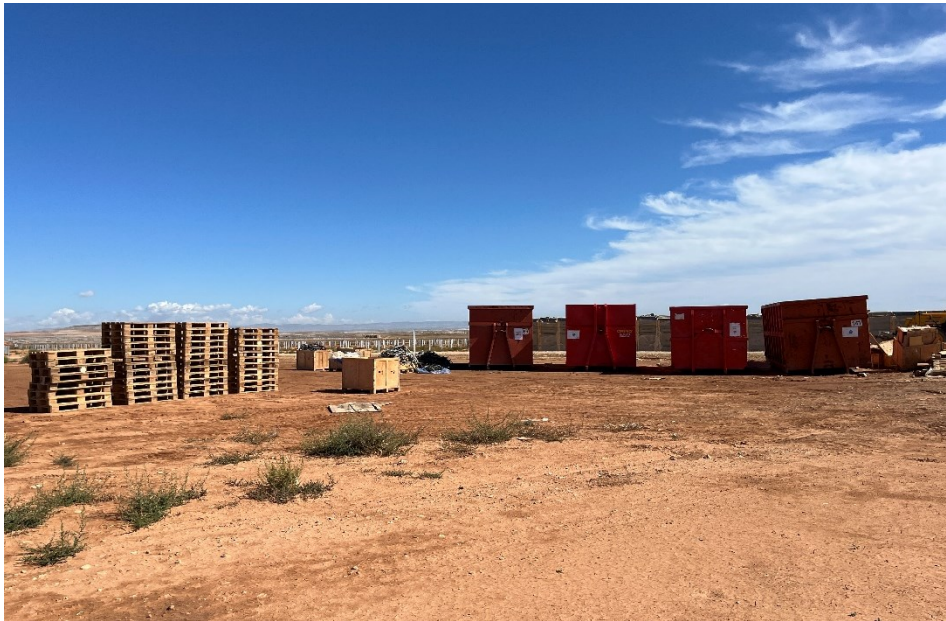
En cuanto al punto limpio de residuos peligrosos y residuos no peligrosos, se consta que la segregación se está realizando correctamente.

El punto limpio de residuos no peligrosos consta de cinco contenedores, uno para restos plásticos (bolsa de basura, botellas, tubos corrugados...), cartón, flejes, madera y plástico blando. También hay una zona para los restos de ferralla

*Figura 5 Punto limpio de RNP dispuesto dentro de la planta*

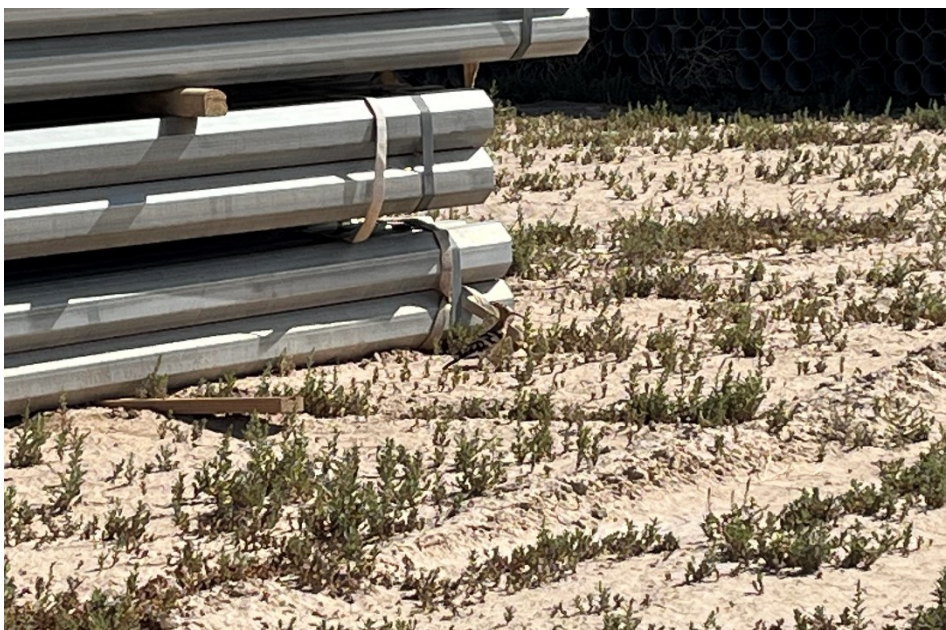
*Figura 6 Abubilla (Upupa epops)*

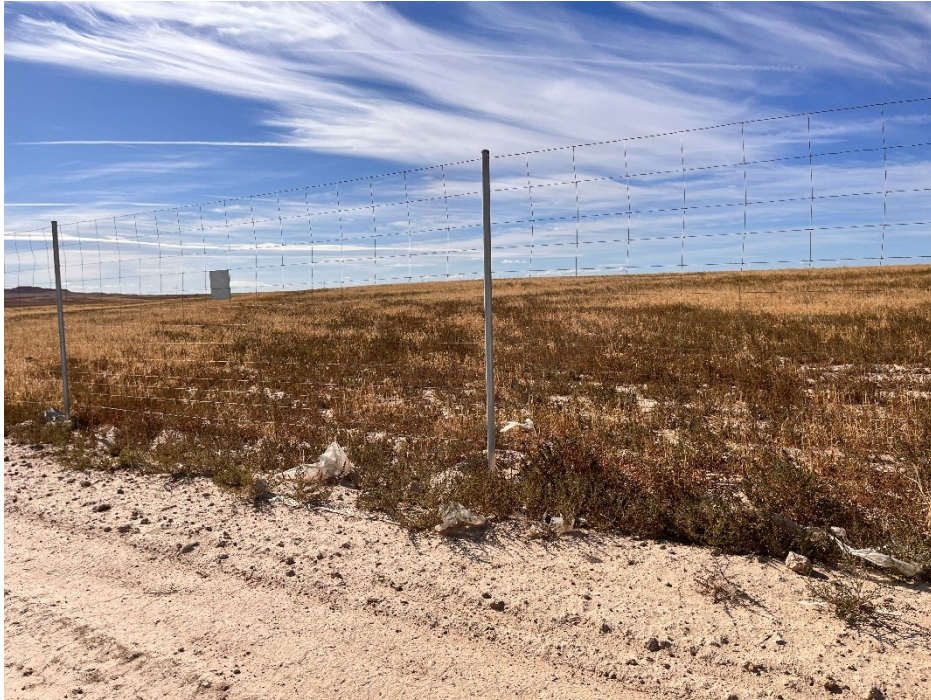
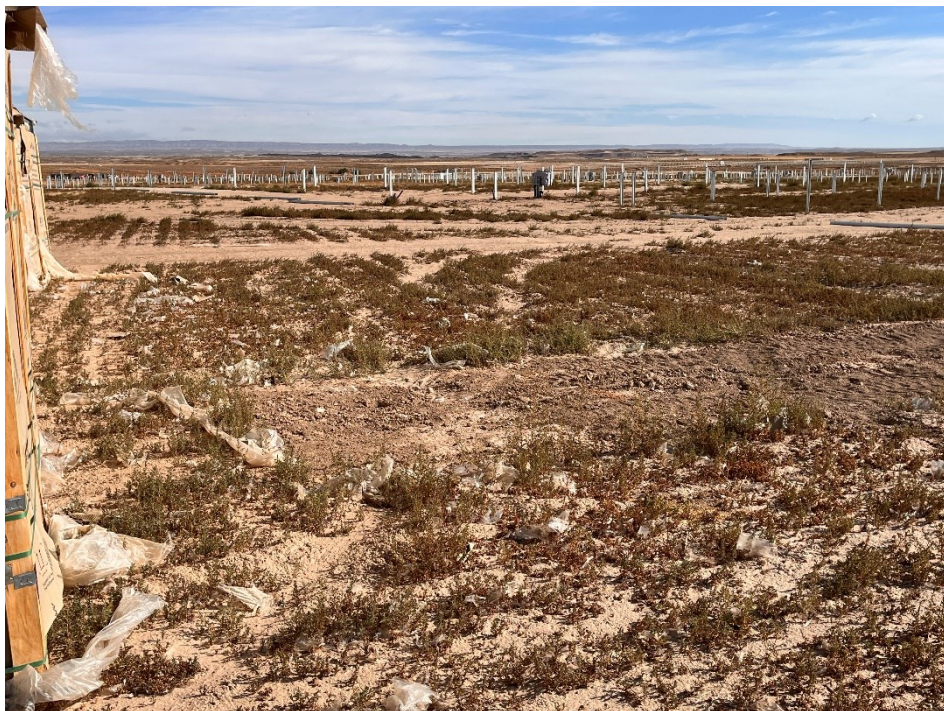
Durante la última visita se observaron abundantes trozos de plástico procedentes del embalaje de los módulos (Figura 4).

*Figura 7 Restos de plásticos*

*Figura 8 Restos de plásticos*
