**PLANTA SOLAR FOTOVOLTAICA (FV)**  
**"SAN MIGUEL B DE 49,5 MWp"**

Programa de Vigilancia Ambiental

Nombre de la instalación:	<b>FV SAN MIGUEL B</b>
Provincia/s ubicación de la instalación:	<b>ZARAGOZA</b>
Nombre del titular:	<b>ENERGÍAS RENOVABLES DE CALIPSO S.L.</b>
CIF del titular:	<b>B-87.822.755</b>
Nombre de la empresa de vigilancia:	<b>ARGUSTEC S.L.</b>
Tipo de EIA:	<b>ORDINARIA</b>
Informe de FASE de:	<b>CONSTRUCCIÓN</b>
Periodicidad del informe según DIA:	<b>MENSUAL</b>
Año de seguimiento n.º:	<b>AÑO 2</b>
N.º de informe y año de seguimiento	<b>INFORME N.º 3 DEL AÑO 2</b>
Período que recoge el informe:	<b>MARZO 2023</b>

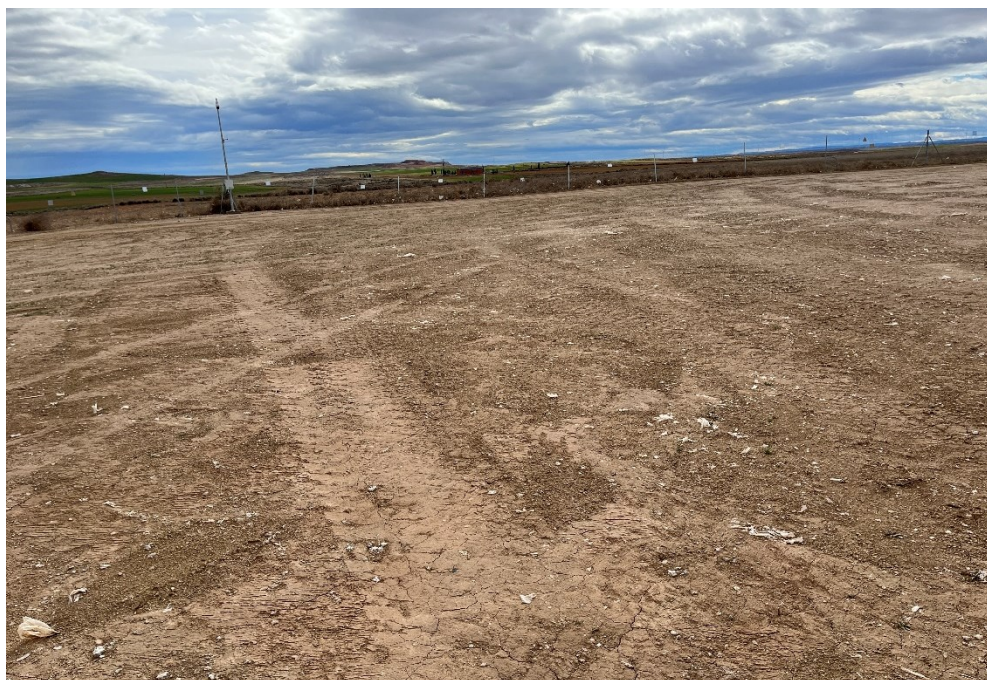
Durante la última visita se observaron abundantes trozos de plástico procedentes del embalaje de los módulos (Figura 4).

*Figura 2 Restos de plásticos*

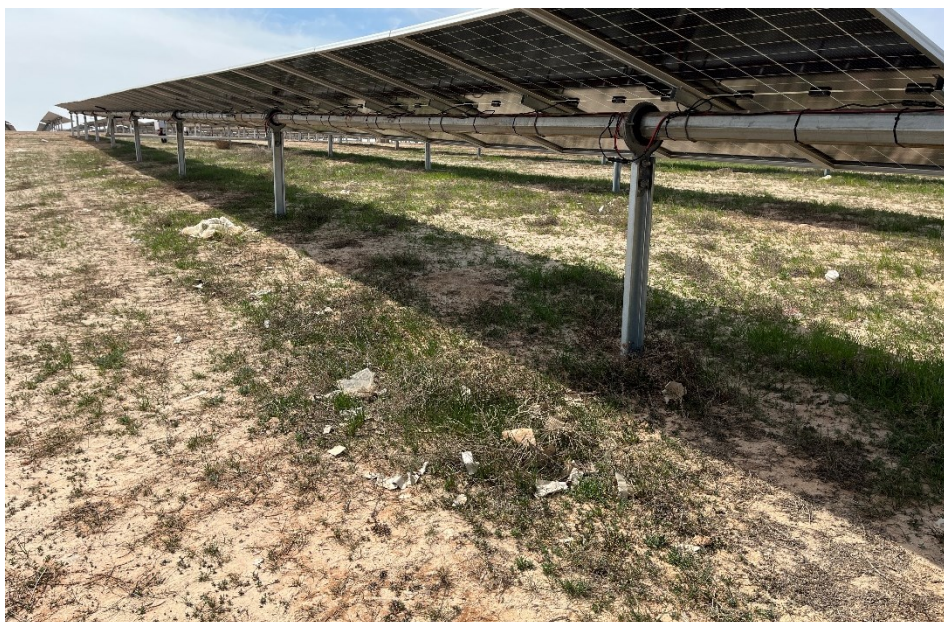
*Figura 4 Restos de plásticos en el interior de la planta*

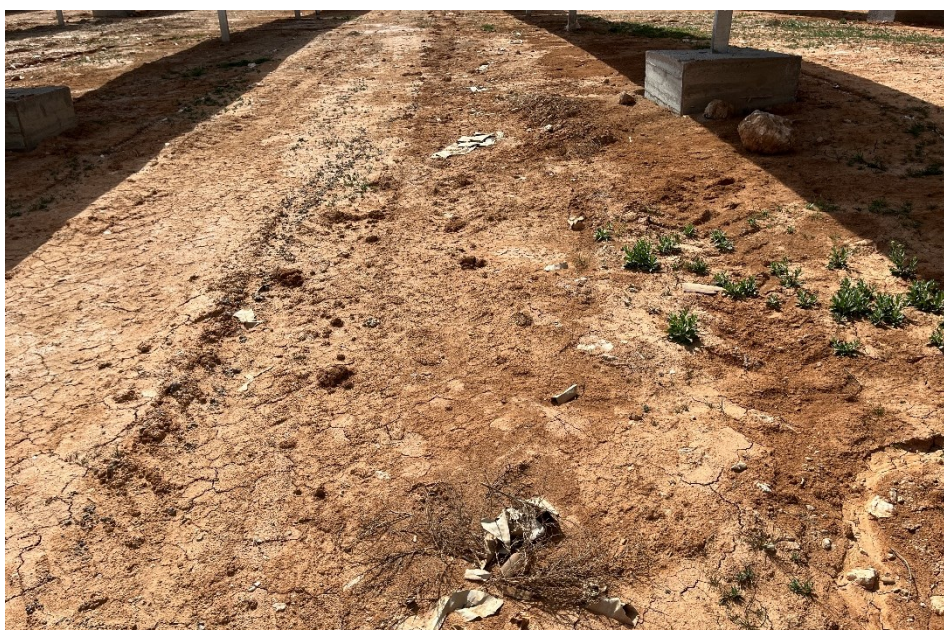
*Figura 5 Restos de plásticos en el interior de la planta*

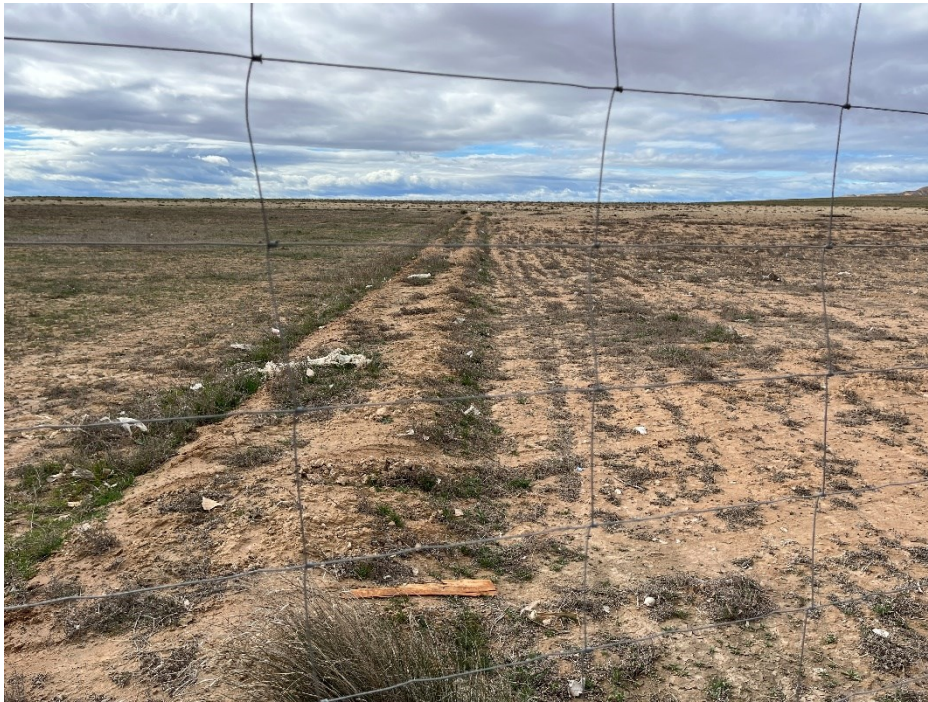
*Figura 6 Restos de plásticos en el exterior de la planta*

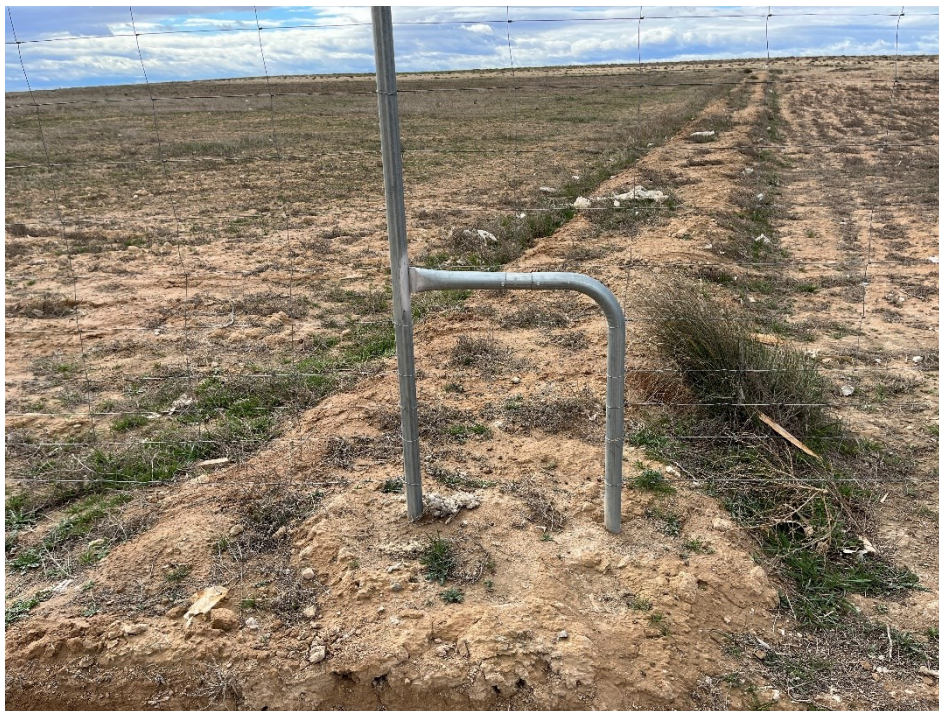
*Figura 7 Restos de plásticos en el exterior de la planta*
