PLANTAS SOLARES FOTOVOLTAICAS (FV)

"SAN MIGUEL C DE 17,1 MWp"

Programa de Vigilancia Ambiental

Nombre de la instalación:	FV SAN MIGUEL C
Provincia/s ubicación de la instalación:	ZARAGOZA
Nombre del titular:	ENERGIAS RENOVABLES DE CARONTE, S.L.
CIF del titular:	B-87.822.763
Nombre de la empresa de vigilancia:	ARGUSTEC S.L.
Tipo de EIA:	ORDINARIA
Informe de FASE de:	CONSTRUCCIÓN
Periodicidad del informe según DIA:	MENSUAL
Año de seguimiento n.º:	AÑO 1
N.º de informe y año de seguimiento	INFORME N.º 10 DEL AÑO 1
Período que recoge el informe:	NOVIEMBRE 2022

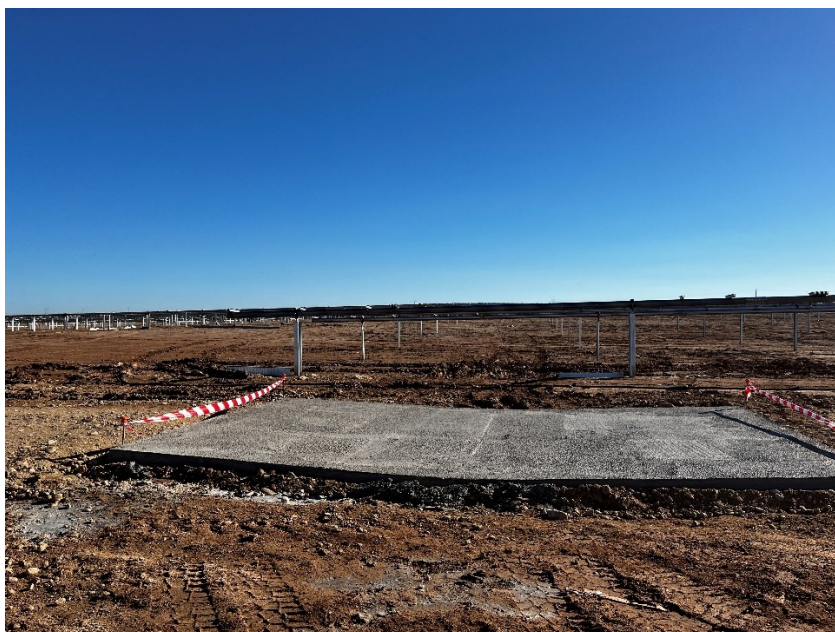
Se han cimentado diferentes puntos del vial interno con mayor probabilidad erosiva.

Figura 2 Cimentación del vial interno

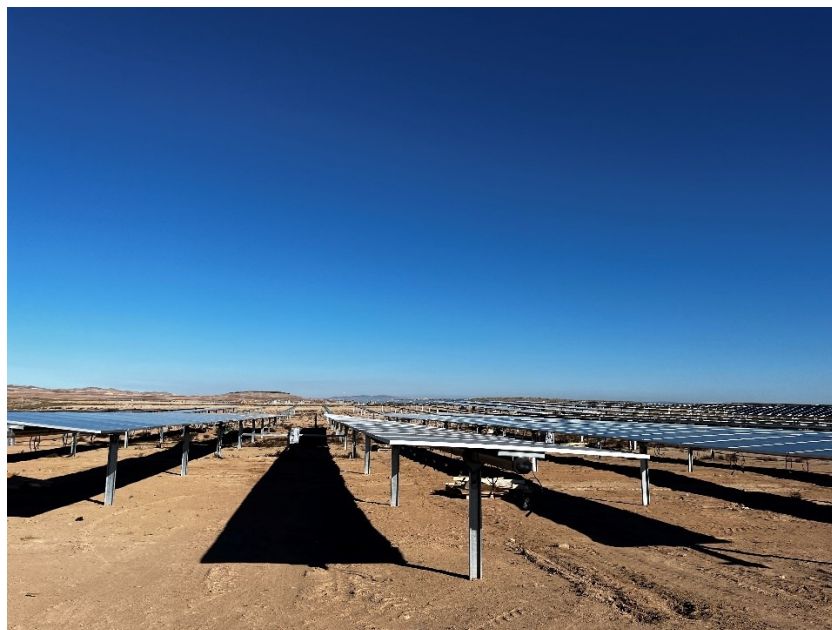
Durante este mes, se ha continuado con el hincado de la estructura, montaje de los trackers y de los módulos fotovoltaicos.

Figura 3 Montaje de los módulos fotovoltaicos

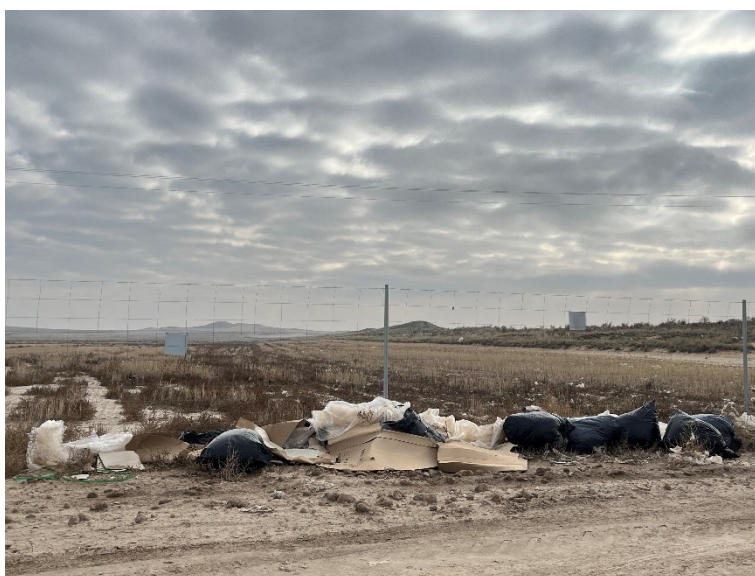
Durante las últimas visitas se observaron abundantes trozos de plástico procedentes del embalaje de los módulos fotovoltaicos.

Figura 4 Restos de plásticos

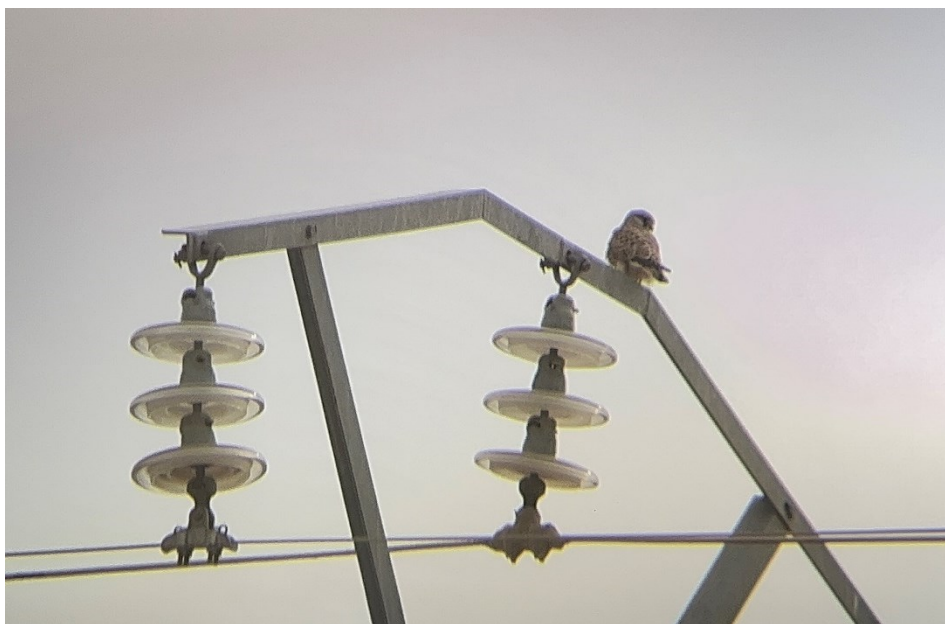
Figura 5 Cernícalo común (Falco tinnunculus)

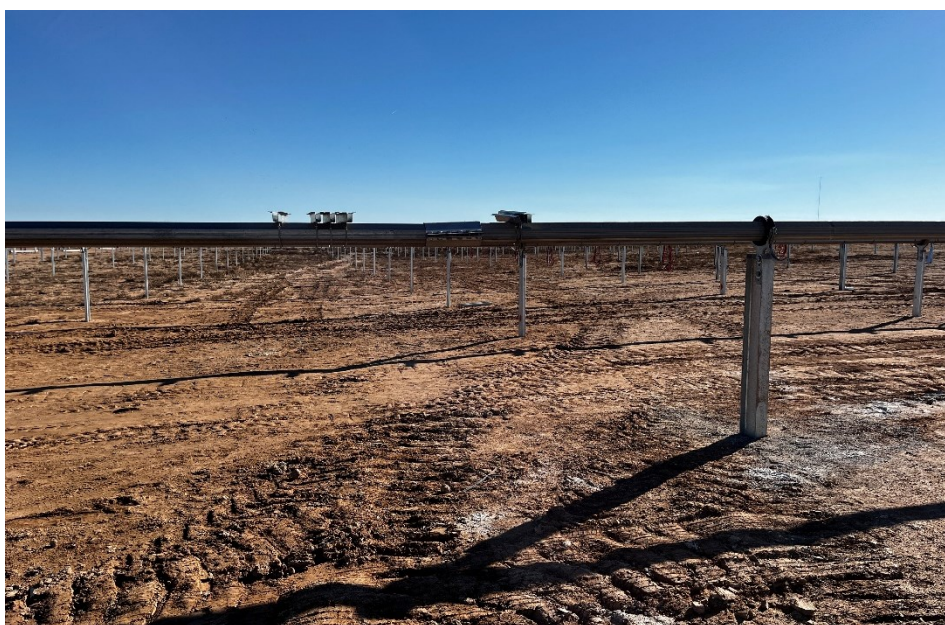
Figura 6 Montaje de torques

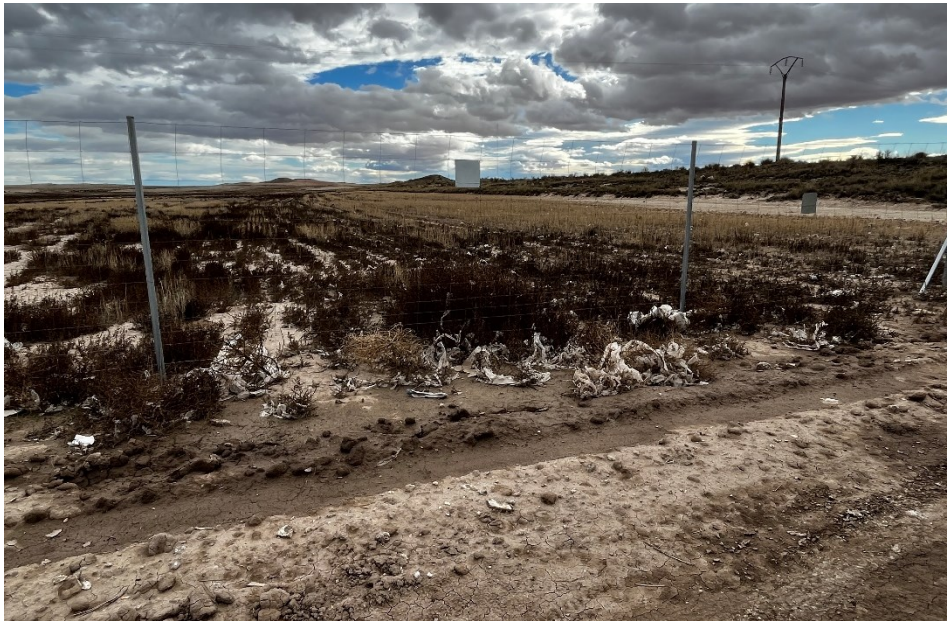
Figura 7 Restos de plásticos

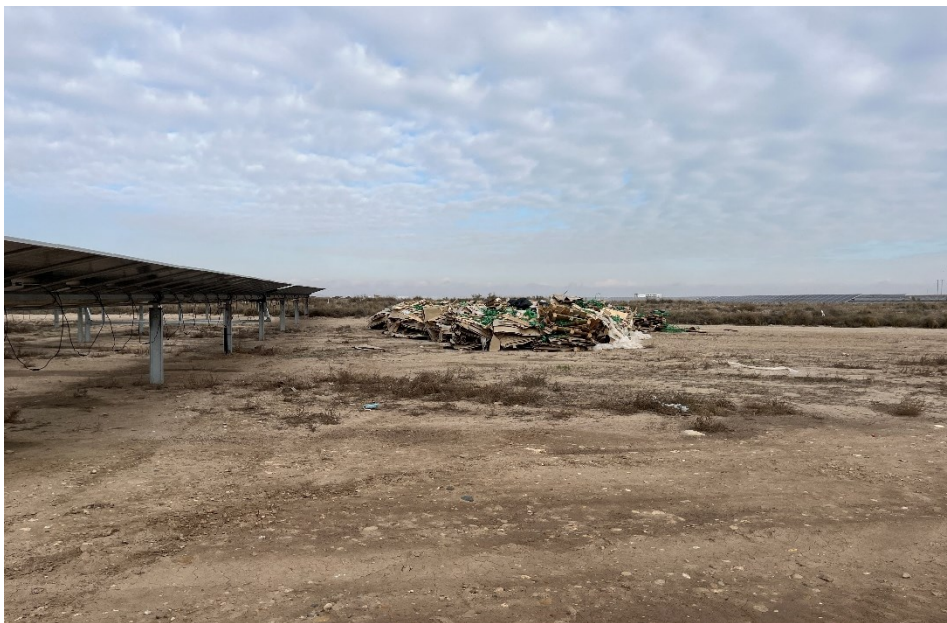
Figura 8 Acopio temporal de residuos no peligrosos

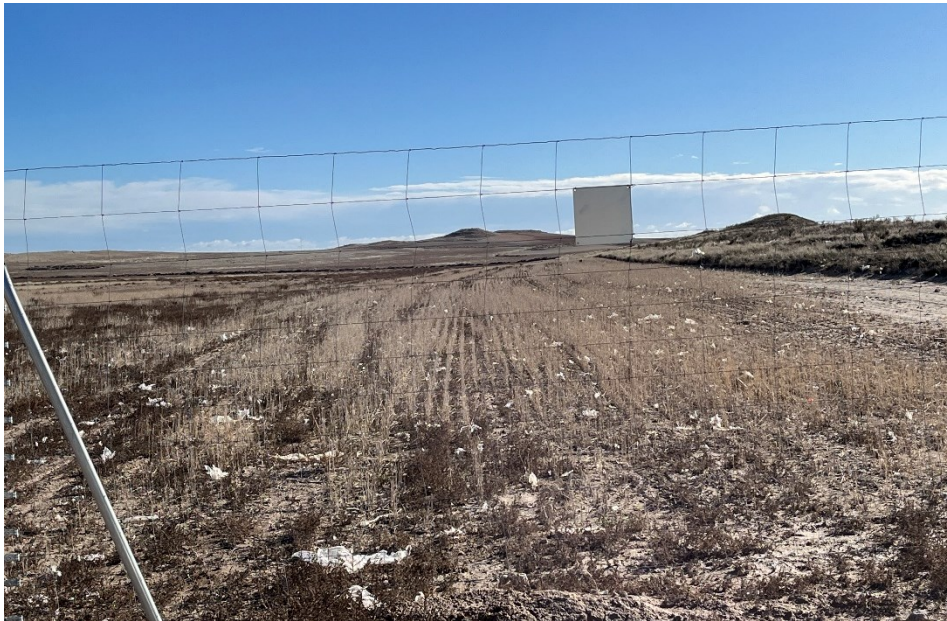
Figura 9 Restos de plástico en el exterior de la planta

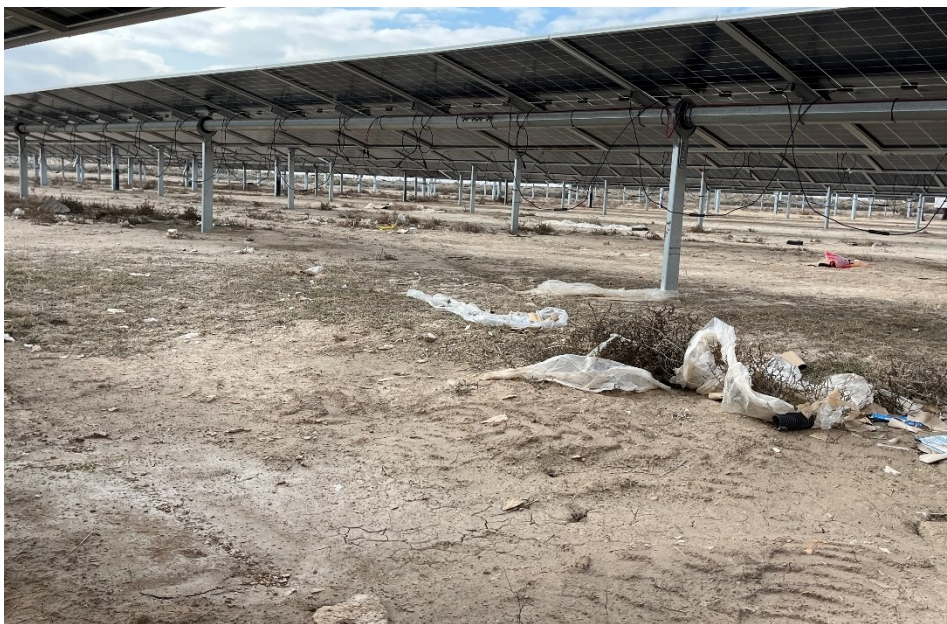
Figura 10 Restos de plásticos
