## PLANTAS SOLARES FOTOVOLTAICAS (FV)

### "SAN MIGUEL C DE 17,1 MWp"

#### Programa de Vigilancia Ambiental

Nombre de la instalación:	<b>FV SAN MIGUEL C</b>
Provincia/s ubicación de la instalación:	<b>ZARAGOZA</b>
Nombre del titular:	<b>ENERGIAS RENOVABLES DE CARONTE, S.L.</b>
CIF del titular:	<b>B-87.822.763</b>
Nombre de la empresa de vigilancia:	<b>ARGUSTEC S.L.</b>
Tipo de EIA:	<b>ORDINARIA</b>
Informe de FASE de:	<b>CONSTRUCCIÓN</b>
Periodicidad del informe según DIA:	<b>MENSUAL</b>
Año de seguimiento n.º:	<b>AÑO 2</b>
N.º de informe y año de seguimiento	<b>INFORME N.º 1 DEL AÑO 2</b>
Período que recoge el informe:	<b>ENERO 2023</b>

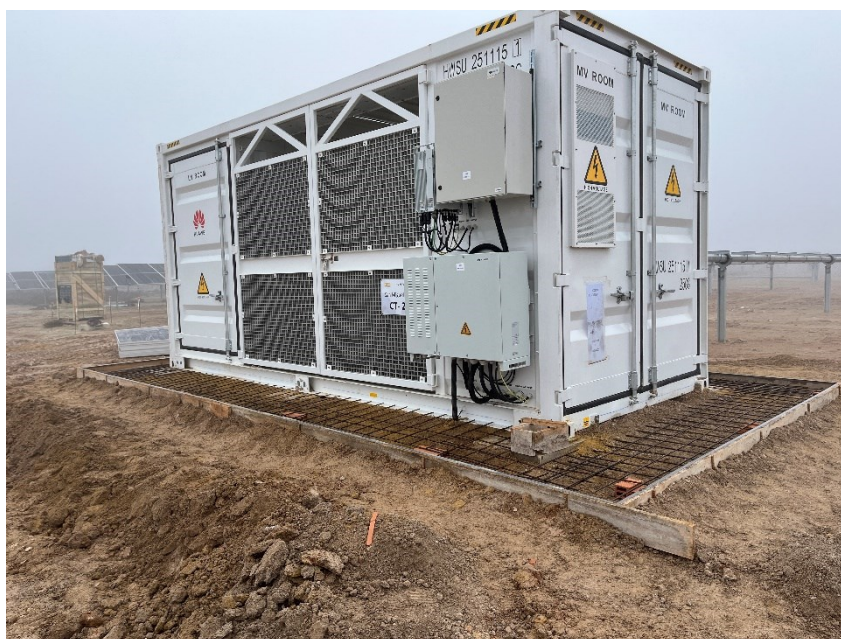
*Figura 2 Encofrado de la base de los CT para su cimentación*

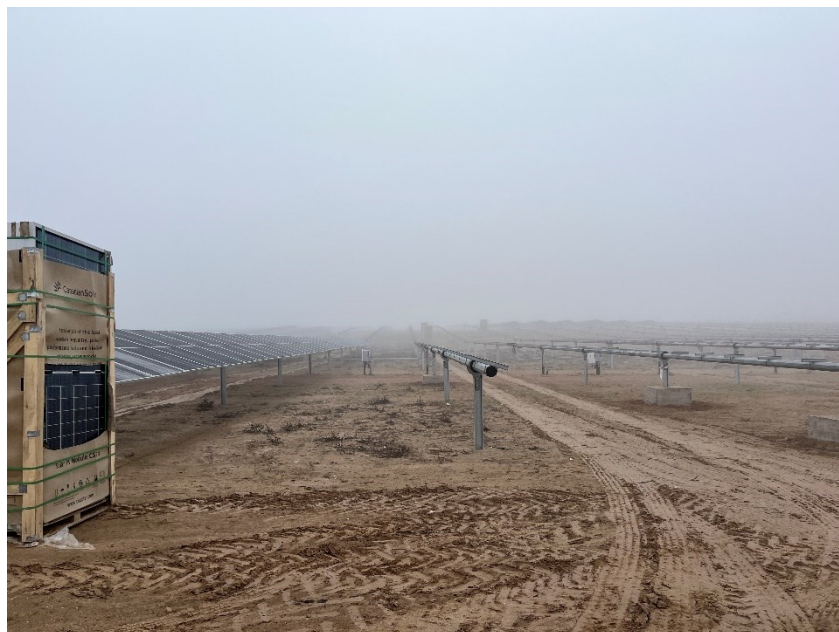
*Figura 3 Montaje de los módulos fotovoltaicos*

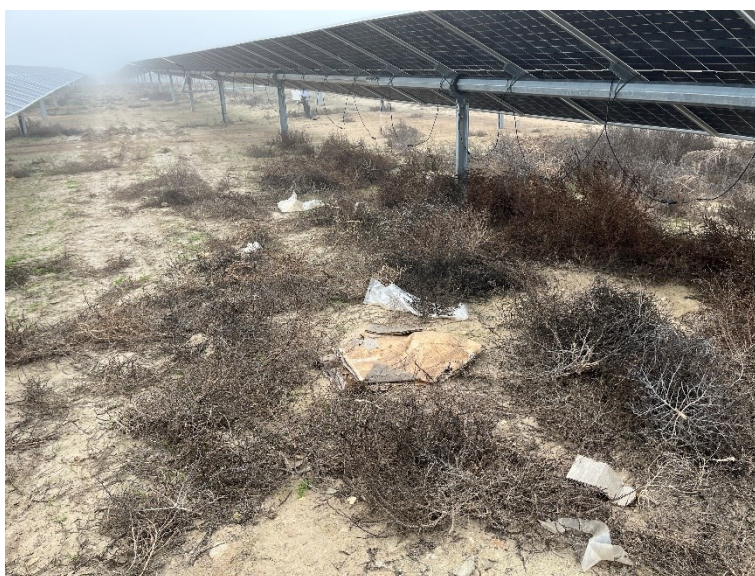
Durante las últimas visitas se observaron abundantes trozos de plástico procedentes del embalaje de los módulos fotovoltaicos.

*Figura 4 Restos de plásticos*

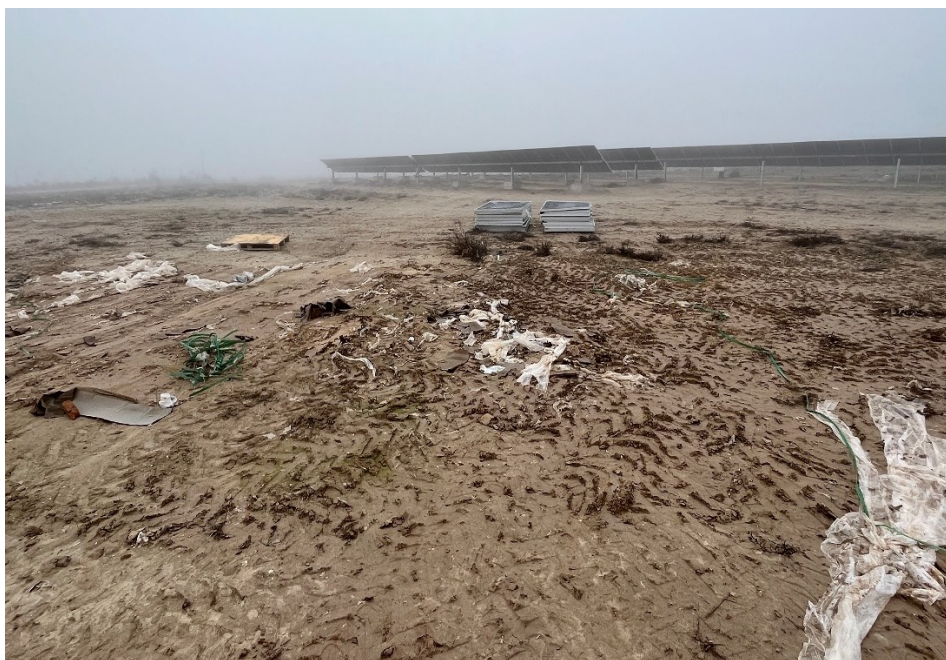
*Figura 5 Restos de plásticos*

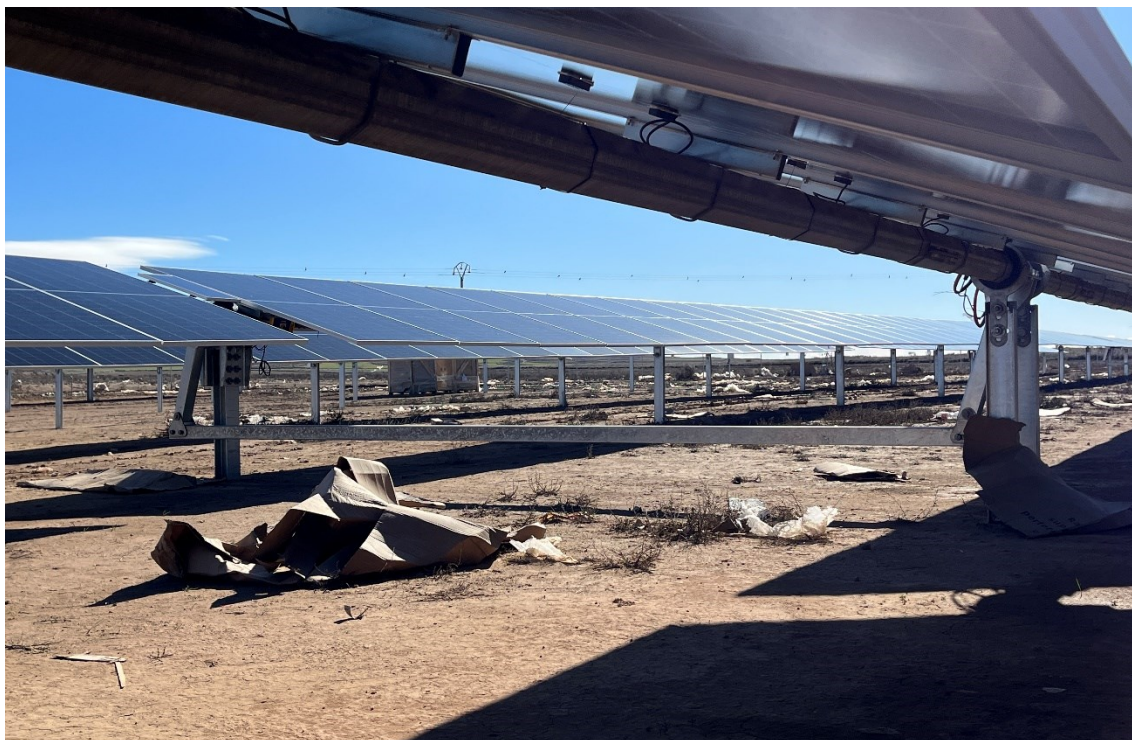
*Figura 8 Restos de plásticos*

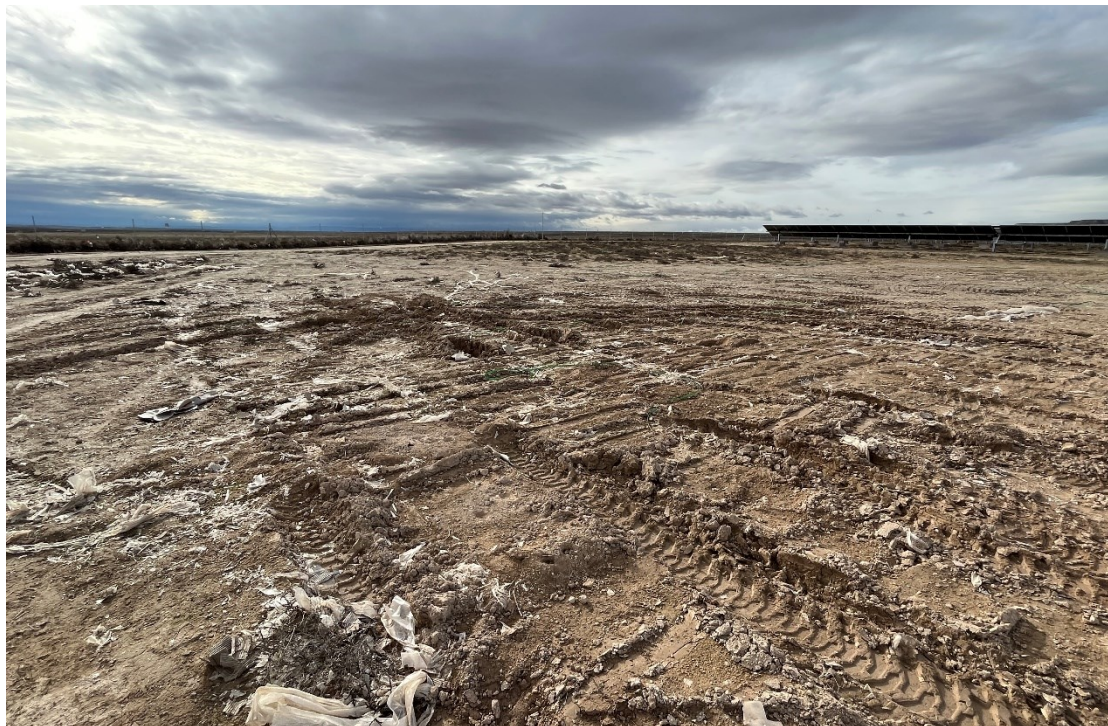
*Figura 9 Restos de plásticos*
