NOMBRE DE LA INSTALACIÓN:	FV SOLARIA POLEÑINO I
PROVINCIA/S DE UBICACIÓN DE LA INSTALACIÓN:	HUESCA
NOMBRE DEL TITULAR:	PLANTA FV 104, S.L.
CIF DEL TITULAR:	B-88241294
NOMBRE DE LA EMPRESA DE VIGILANCIA:	SOLARIA ENERGÍA Y MEDIO AMBIENTE, S.A.
TIPO DE EIA:	ORDINARIO
INFORME DE FASE DE:	EXPLOTACIÓN
PERIODICIDAD DEL INFORME SEGÚN DIA:	CUATRIMESTRAL
AÑO DE SEGUIMIENTO:	2
Nº DE INFORME Y AÑO DE SEGUIMIENTO:	INFORME Nº 1 DEL AÑO 2
PERIODO QUE RECOGE EL INFORME:	ENERO 2022-ABRIL 2022

PLANTA FV104, S.L.

REF. DOC: POL-PV-MAM-PVA EXPLOTACION POLEÑINO-001-20220610-SOL

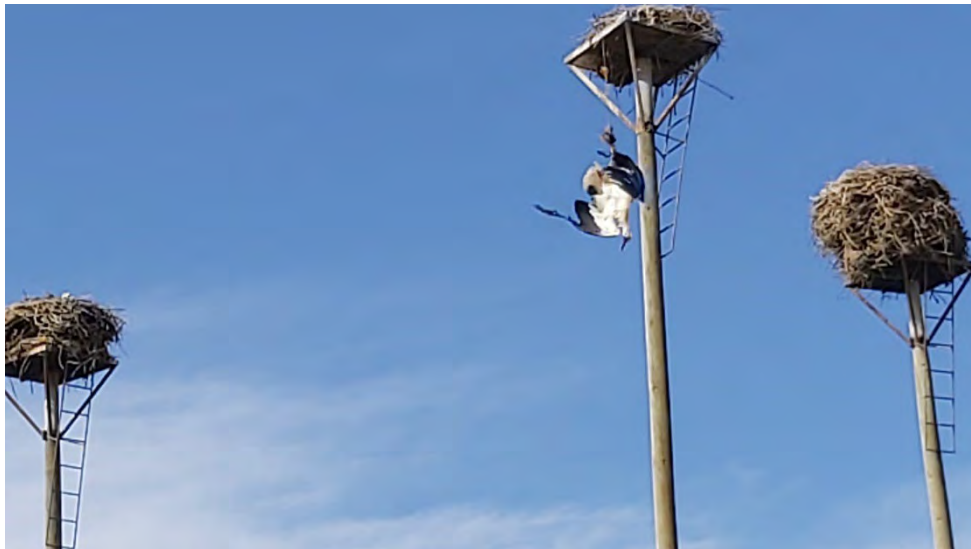
Figura 22: Individuo muerto (Día 31/03/2022)

Con fecha 5 de abril de 2022, se trasladó por correo electrónico al Área Técnica II de Biodiversidad, Evaluación Ambiental y Explotaciones ganaderas del INAGA, la información relacionada con el individuo muerto, en la visita realizada por SOLARIA a la colonia de cigüeñas el día 31 de marzo de 2022.

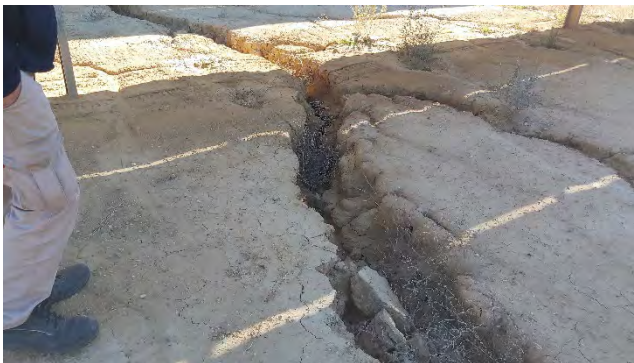
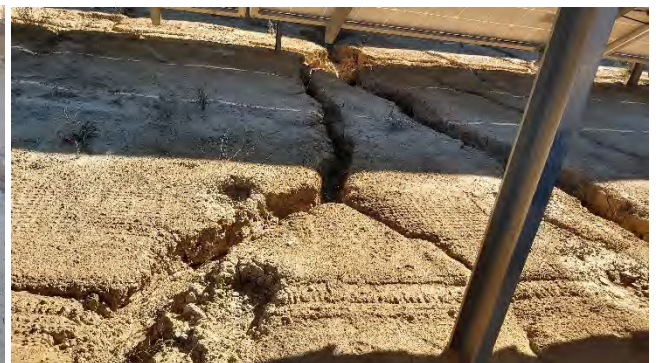
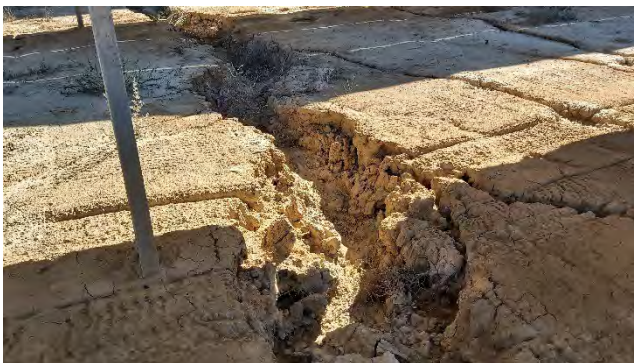
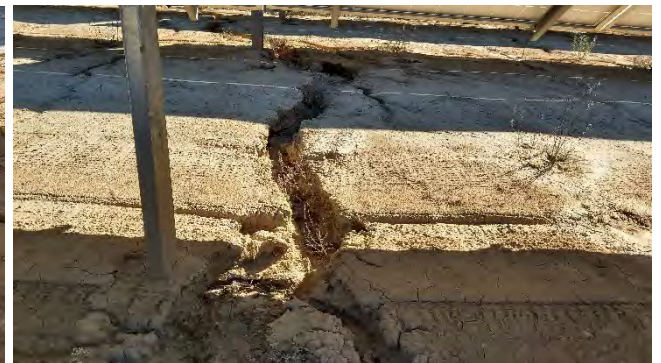
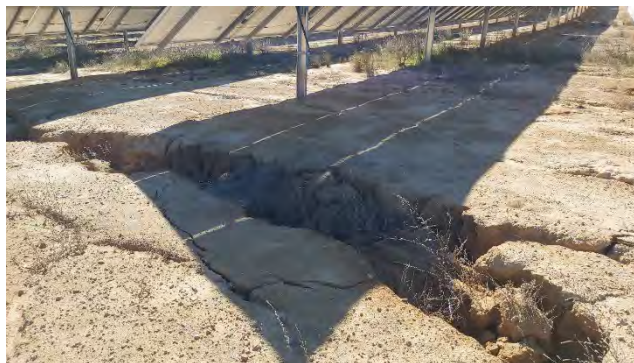
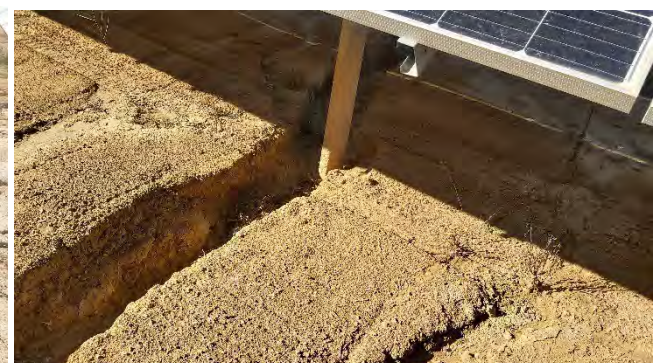
Como puede observarse en las figuras 24 a la 30, hay numerosas cárcavas entre los paneles solares que evidencian fenómenos erosivos de Clase 4. Estos fenómenos también aparecen fuera de las zonas de seguidores, con una marcada tendencia en las zonas de mayor pendiente (ver figura 31).

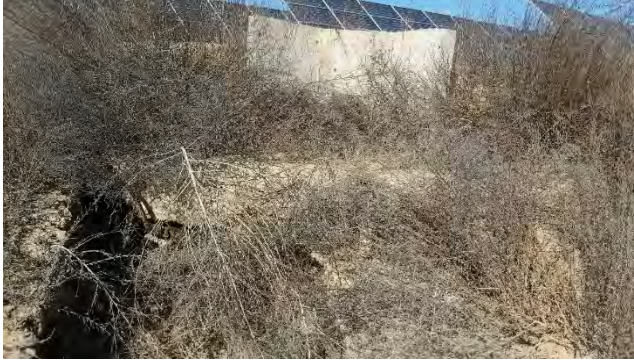
Figura 32: Solera descalzada

Actualmente los problemas asociados a las infraestructuras de drenaje de la PFV se encuentran en fase de estudio por parte del departamento de Operación y Mantenimiento de SOLARIA.

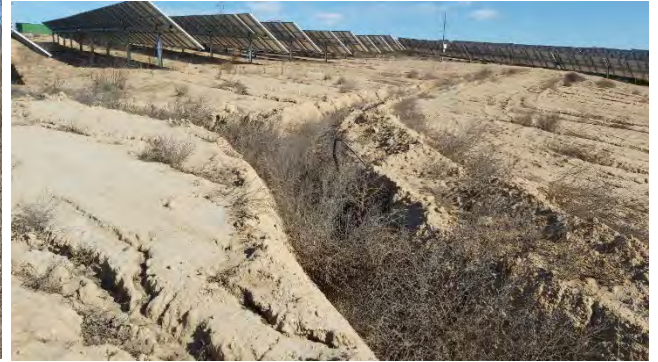
Figura 33: Aumento de anchura de cuneta en tierra

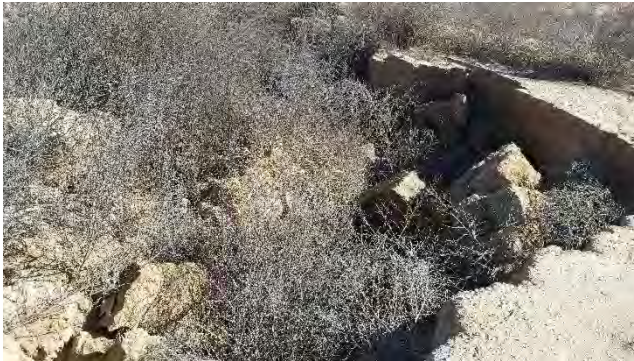
Figura 34: Desprendimiento de cuneta en tierra

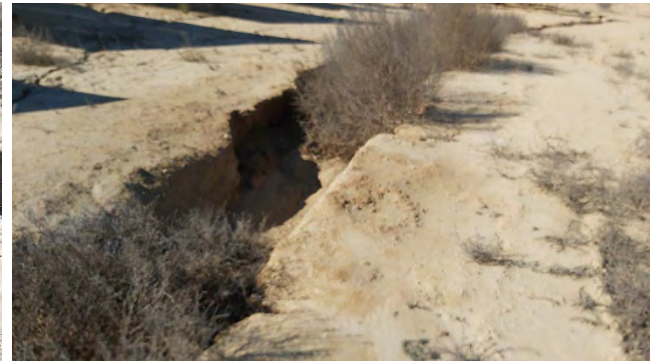
Figura 35: Aumento de anchura de cuneta en tierra

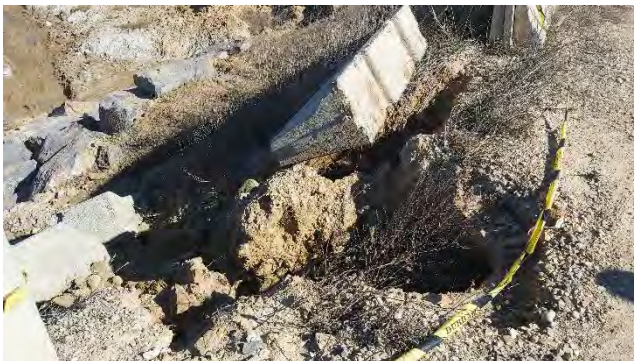
Figura 36: Desprendimiento barrera New Jersey (mala evacuación aguas)

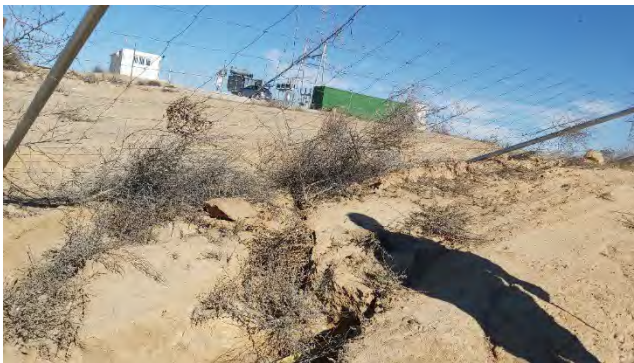
Con fecha 17 de febrero de 2022, se inspecciona el vallado de la instalación, y se observan dos zonas del mismo derrumbadas por la acción del viento.

Figura 45: Vallado de la PFV derrumbado (17/02/2022)

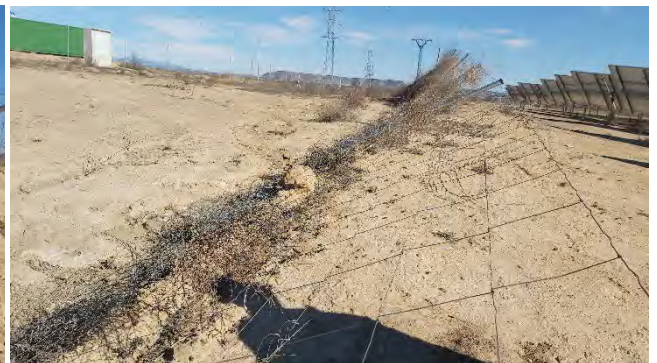
Figura 46: Vallado derrumbado (17/02/2022)

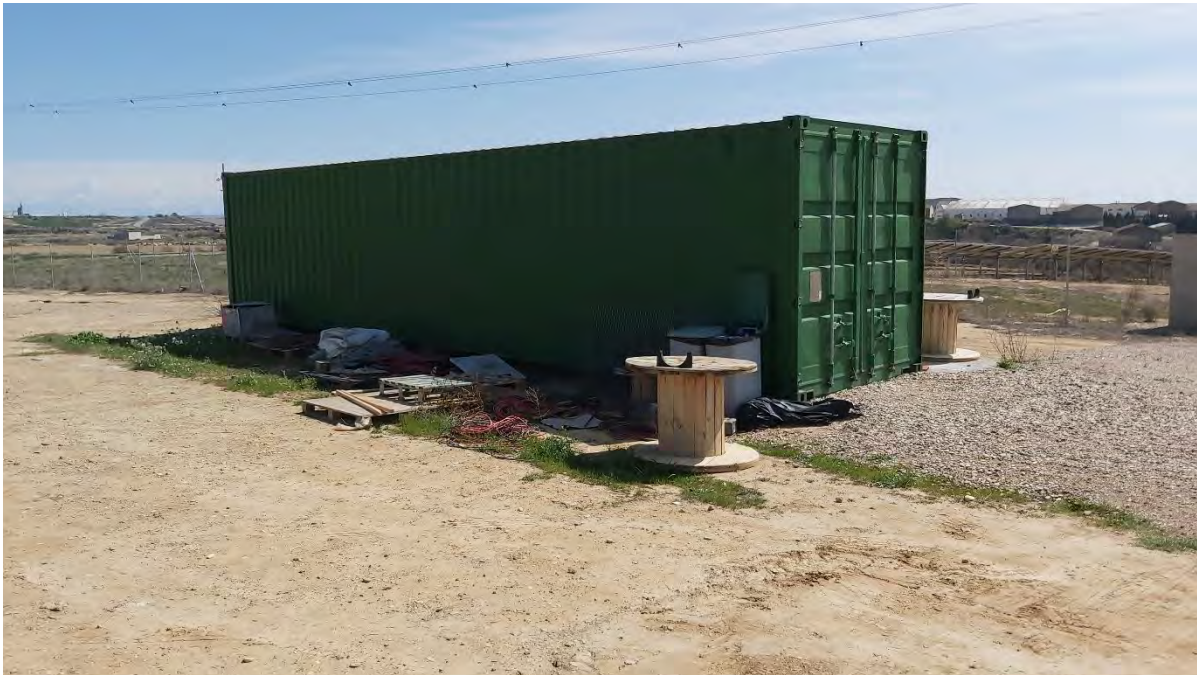
Figura 47: Zona de mantenimiento y acopio de material de la planta solar

Se comprueba que la zona de acopio de materiales (ver figura 47) no presenta ningún derrame de aceite, combustibles u otro tipo de sustancias peligrosas sobre el suelo.

Actualmente se está planificando la construcción de un punto limpio para la planta solar.

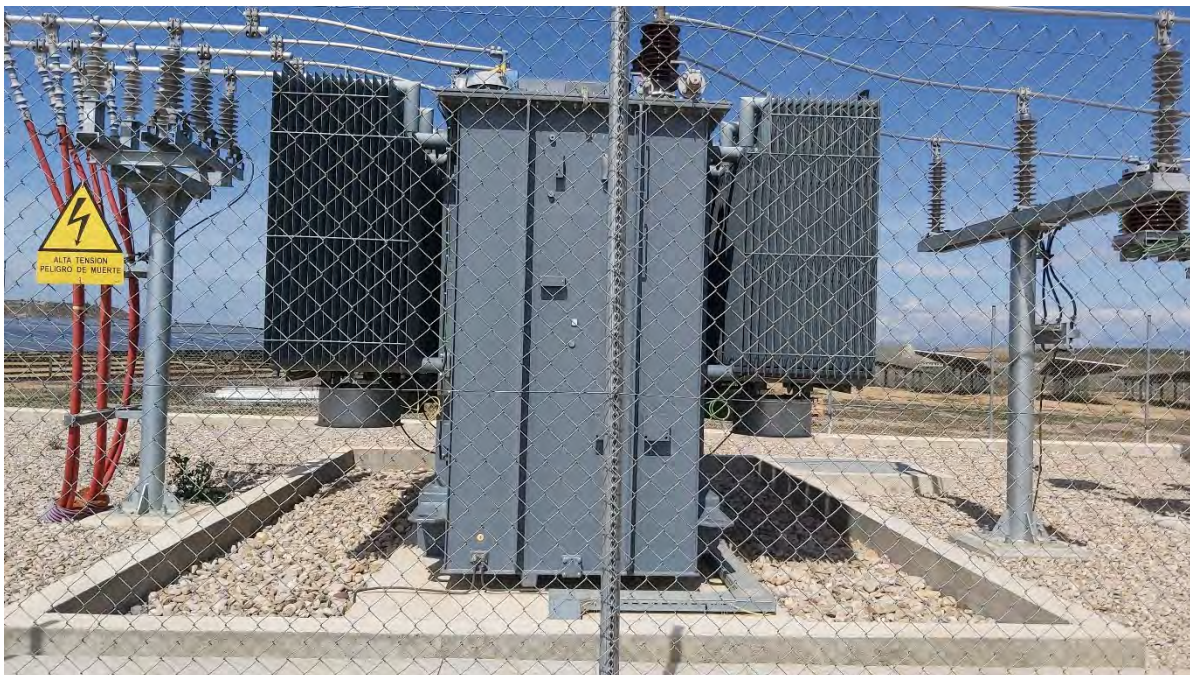
Figura 48: Transformador de la SET de Poleñino

En las visitas realizadas no se ha observado ningún derrame de aceite en el foso de recogida de aceite del transformador.
