## PLANTA SOLAR FOTOVOLTAICA

### "VALDOMPERE 2 48,8 MWp"

#### Programa de Vigilancia Ambiental

Nombre de la instalación:	<b>FV VALDOMPERE 2</b>
Provincia/s ubicación de la instalación:	<b>ZARAGOZA</b>
Nombre del titular:	<b>ALECTORIS ENERGÍA SOSTENIBLE 11 S.L.</b>
CIF del titular:	<b>B-99.486.011</b>
Nombre de la empresa de vigilancia:	<b>ARGUSTEC S.L.</b>
Tipo de EIA:	<b>ORDINARIA</b>
Informe de FASE de:	<b>CONSTRUCCIÓN</b>
Periodicidad del informe según DIA:	<b>MENSUAL</b>
Año de seguimiento n.º:	<b>AÑO 1</b>
N.º de informe y año de seguimiento	<b>INFORME N.º 11 DEL AÑO 1</b>
Período que recoge el informe:	<b>DICIEMBRE 2022</b>

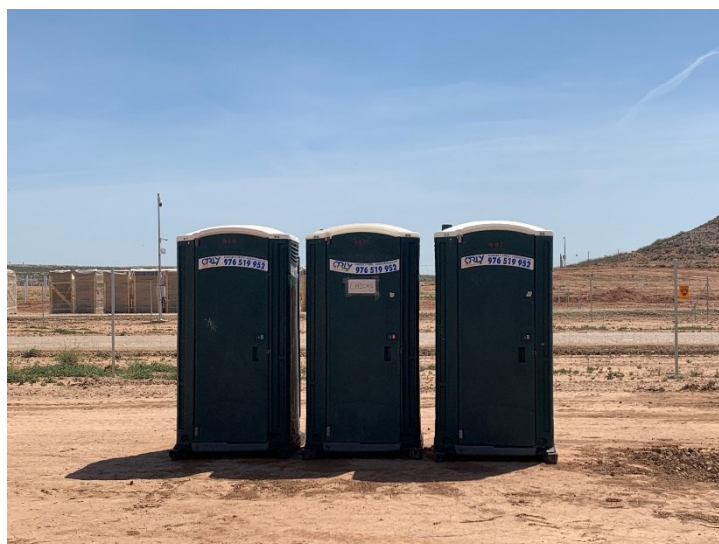
La ejecución de los trabajos no afecta a cauces ni cursos de agua, tanto temporales como permanentes y la gestión de aguas residuales (baños químicos) se realiza correctamente.

*Figura 2 Baños químicos*

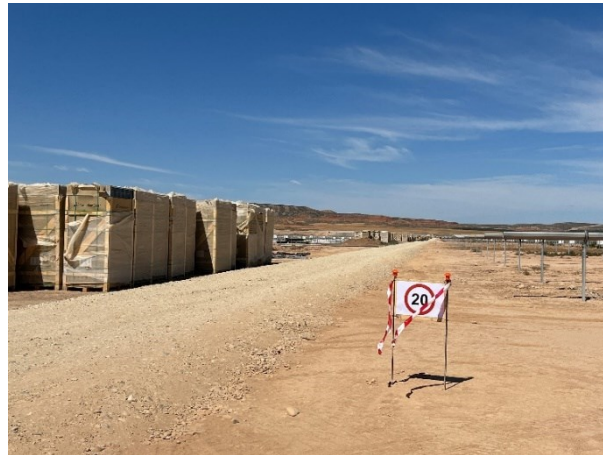
La obra dispone de cuba de agua y se realizan riegos con regularidad. Además, la obra cuenta con un límite de velocidad establecido de 20km/h para reducir de esta forma las emisiones de polvo.

*Figura 3 Señalización en obra*
