## PLANTA SOLAR FOTOVOLTAICA

### "VALDOMPERE 2 48,8 MWp"

#### Programa de Vigilancia Ambiental

Nombre de la instalación:	<b>FV VALDOMPERE 2</b>
Provincia/s ubicación de la instalación:	<b>ZARAGOZA</b>
Nombre del titular:	<b>ALECTORIS ENERGÍA SOSTENIBLE 11 S.L.</b>
CIF del titular:	<b>B-99.486.011</b>
Nombre de la empresa de vigilancia:	<b>ARGUSTEC S.L.</b>
Tipo de EIA:	<b>ORDINARIA</b>
Informe de FASE de:	<b>CONSTRUCCIÓN</b>
Periodicidad del informe según DIA:	<b>MENSUAL</b>
Año de seguimiento n.º:	<b>AÑO 2</b>
N.º de informe y año de seguimiento	<b>INFORME N.º 5 DEL AÑO 2</b>
Período que recoge el informe:	<b>MAYO 2023</b>

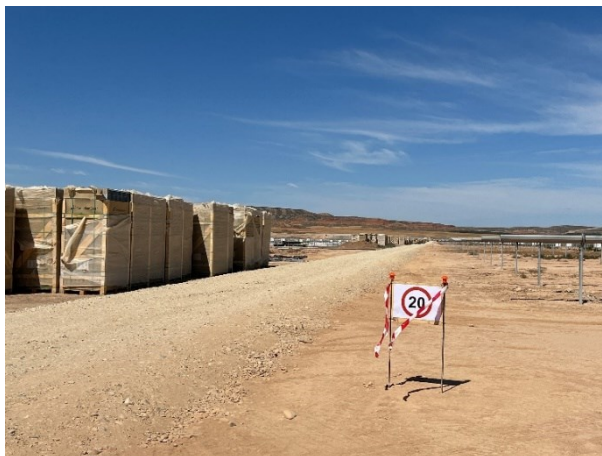
La obra dispone de cuba de agua y se realizan riesgos con regularidad. Además, la obra cuenta con un límite de velocidad establecido de 20km/h para reducir de esta forma las emisiones de polvo.

*Figura 2 Señalización en obra*

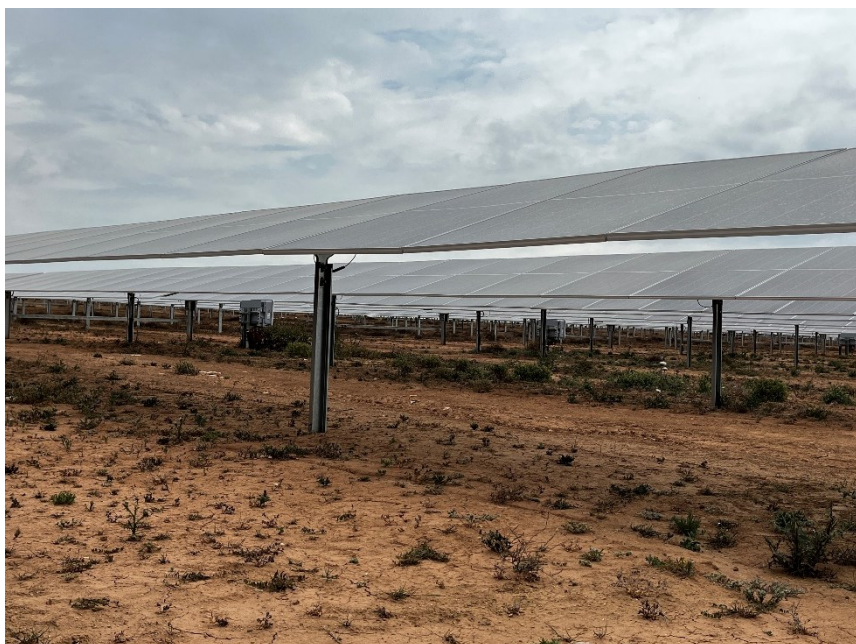
Los acopios de tierra vegetal procedentes de los desbroces, fue segregada a principios de este Julio. Se ha observado que el crecimiento de la vegetación espontanea debajo de los módulos es abundante y favorable.

*Figura 3 Crecimiento de la vegetación bajo los módulos*

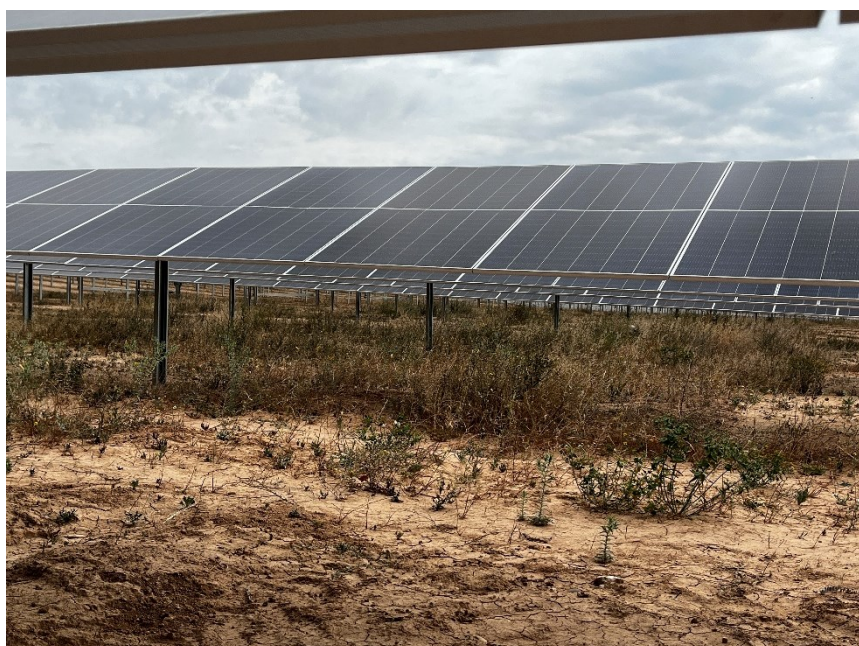
*Figura 4 Estado de la vegetación bajo los módulos*

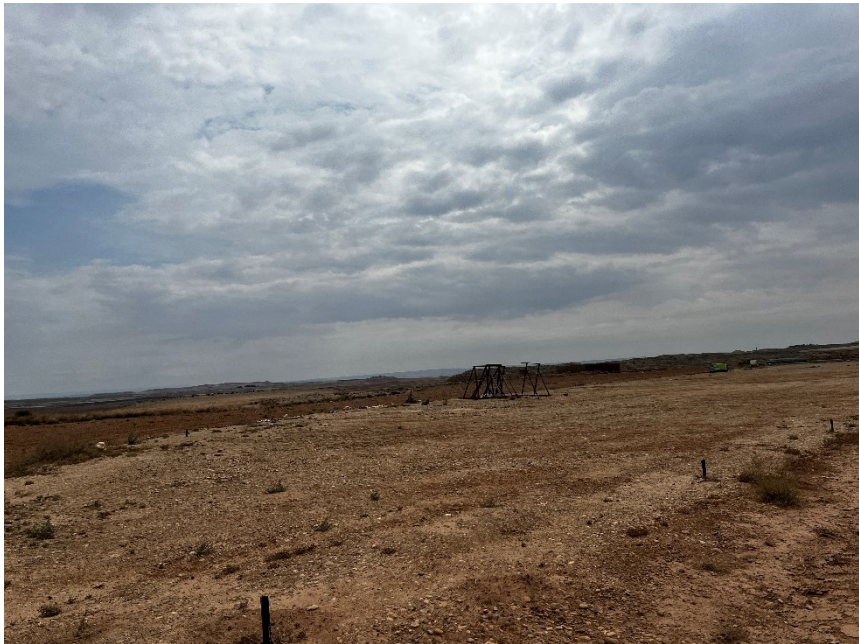
Durante este mes se ha llevado a cabo el desmantelamiento de los puntos limpios y de las zonas auxiliares.

*Figura 5 Desmantelamiento de la zona de casetas*

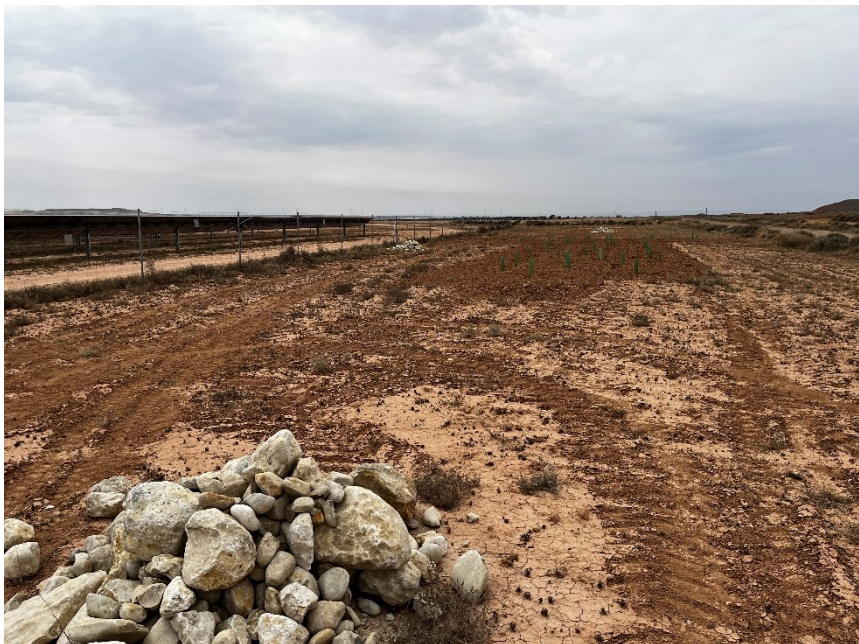
*Figura 6 Majanos y bosquetes*
