PLANTA SOLAR FOTOVOLTAICA

"VALDOMPERE 3 48.8MWp"

Programa de Vigilancia Ambiental

Nombre de la instalación:	FV VALDOMPERE 3
Provincia/s ubicación de la instalación:	ZARAGOZA
Nombre del titular:	ALECTORIS ENERGÍA SOSTENIBLE 12 S.L.
CIF del titular:	B-99.499.642
Nombre de la empresa de vigilancia:	ARGUSTEC S.L.
Tipo de EIA:	ORDINARIA
Informe de FASE de:	CONSTRUCCIÓN
Periodicidad del informe según DIA:	MENSUAL
Año de seguimiento n.º:	AÑO 1
N.º de informe y año de seguimiento	INFORME N.º 5 DEL AÑO 1
Período que recoge el informe:	JUNIO 2022

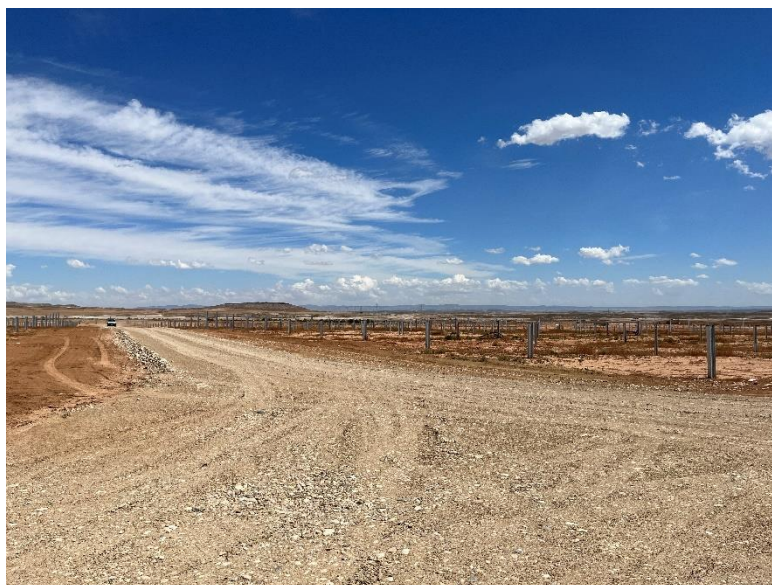
Durante este mes se han finalizado las labores de movimientos de tierras, apertura de zanjas de la red de media y baja tensión y de las cimentaciones de los CT's, y continúan con la apertura de viales.

Figura 2 Viales de la planta

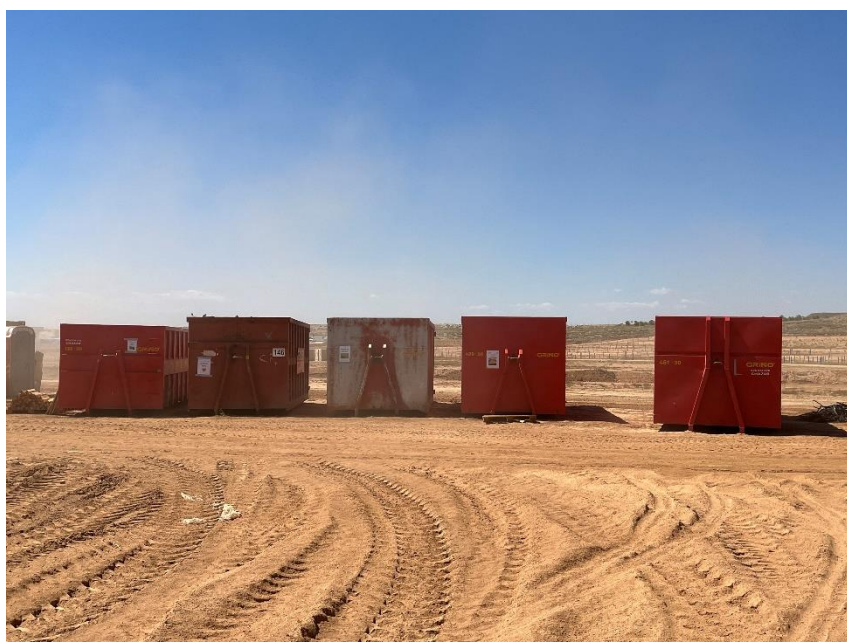
En cuanto al punto limpio de residuos peligrosos y residuos no peligrosos, se consta que la segregación se está realizando de forma correcta.

El punto limpio de residuos no peligrosos de la zona de acopio logístico y el dispuesto dentro de la planta, consta de cinco contenedores, uno para restos plásticos (bolsa de basura, botellas, tubos corrugados...), cartón, flejes, madera y plástico blando. También hay una zona para los restos de ferralla.

Figura 3 Punto limpio de RNP dispuesto dentro de la planta

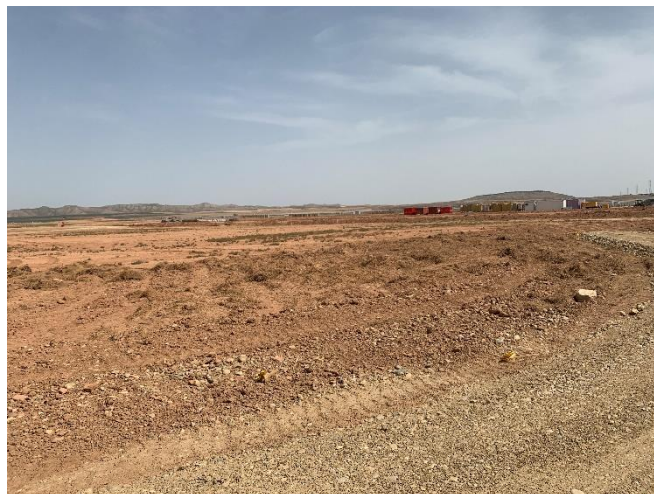
Los acopios de tierra vegetal procedentes de los desbroces, fue segregada a principios de este mes.

Figura 4 Esparcido de la tierra vegetal

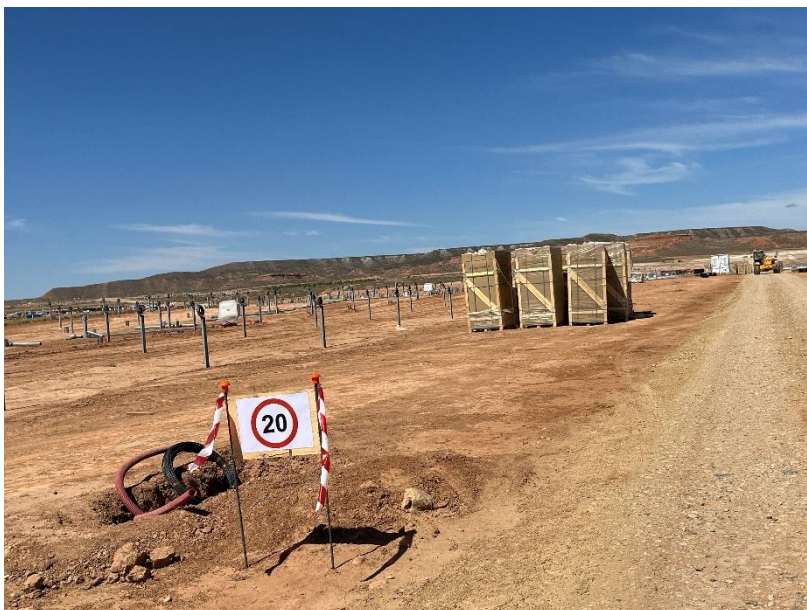
La obra dispone de cuba de agua y se realizan riegos con regularidad. Además, la obra cuenta con un límite de velocidad establecido de 20km/h para reducir de esta forma las emisiones de polvo.

Figura 5 Señalización en obra

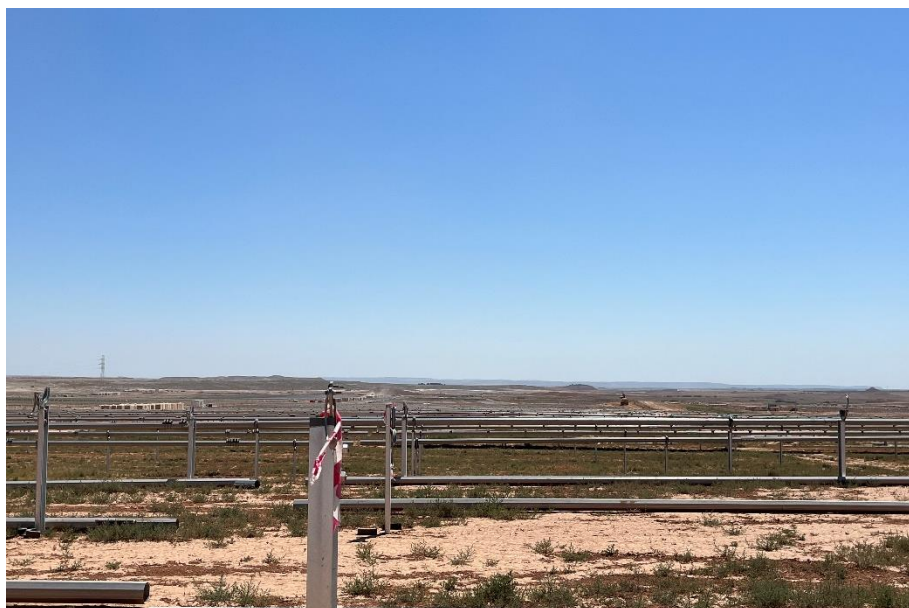
Figura 6 Montaje de la estructura

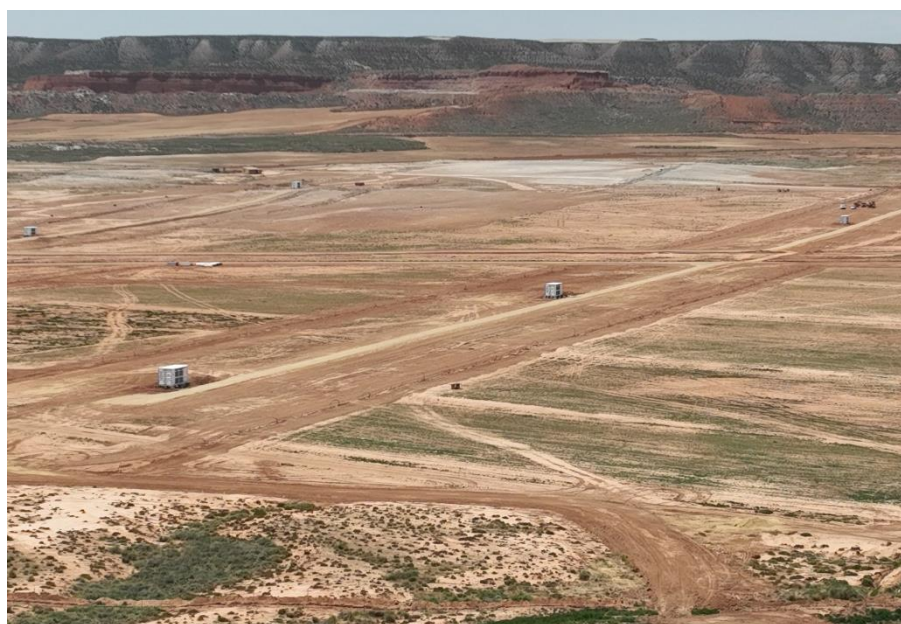
Figura 7 Vista aérea de la planta

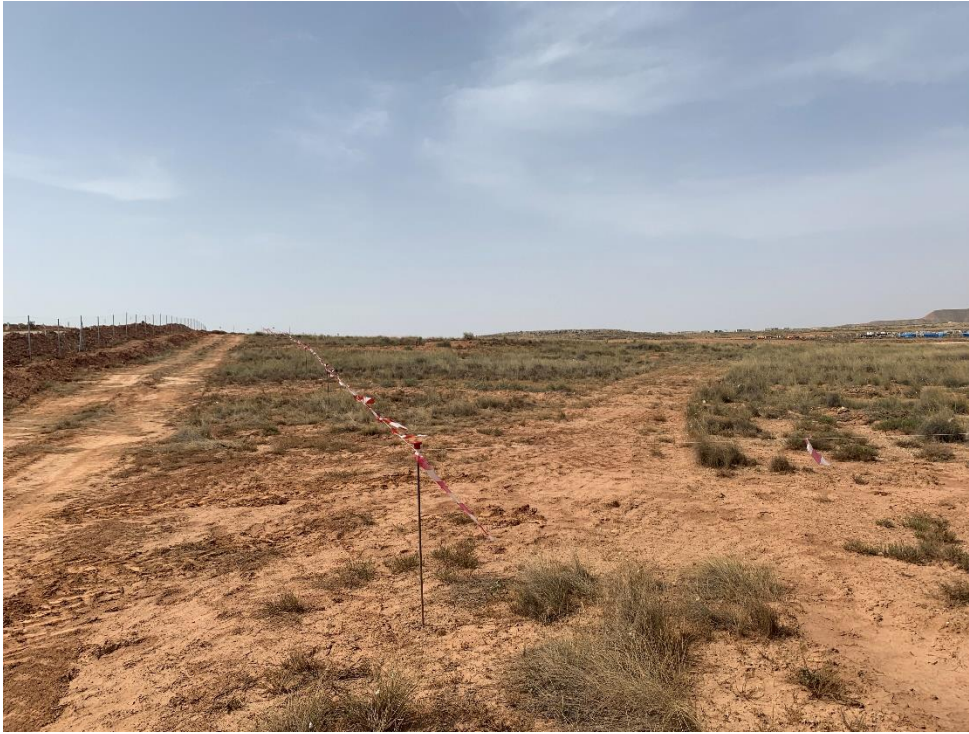
A lo largo de este mes, todavía no se encuentran balizadas todas las zonas de vegetación natural, a lo largo del siguiente mes se comprobará su correcta ejecución.

Figura 8 Balizado de zona de vegetación natural

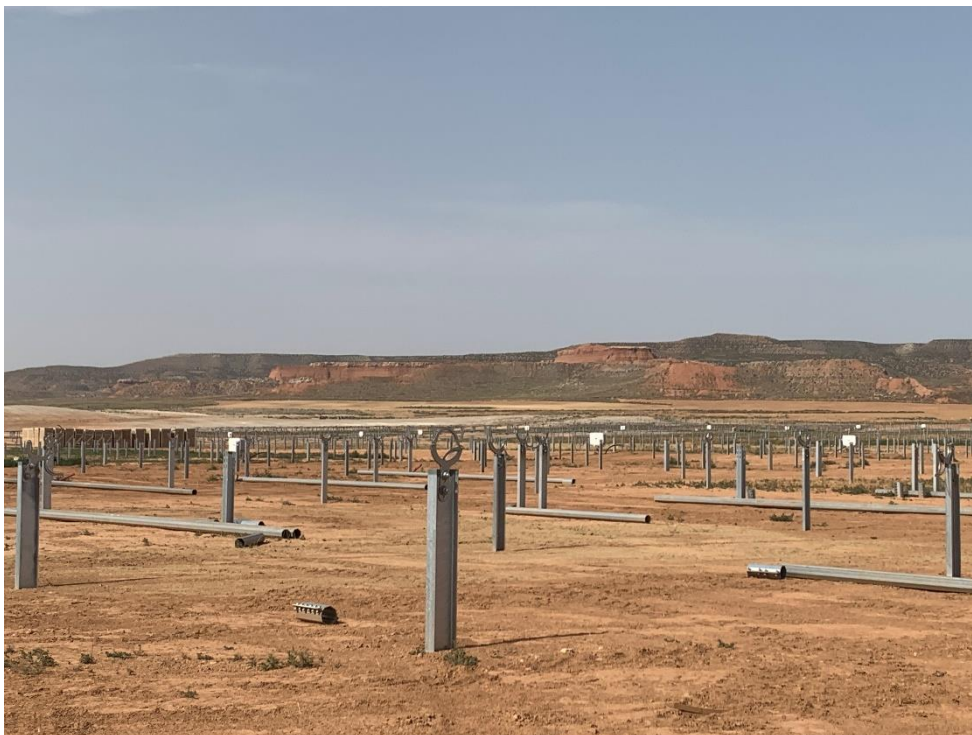
Durante este mes, se ha comenzado con las labores de hincado.

Figura 9 Hincado
