PLANTA SOLAR FOTOVOLTAICA

"VALDOMPERE 3 48.8MWp"

Programa de Vigilancia Ambiental

Nombre de la instalación:	FV VALDOMPERE 3
Provincia/s ubicación de la instalación:	ZARAGOZA
Nombre del titular:	ALECTORIS ENERGÍA SOSTENIBLE 12 S.L.
CIF del titular:	B-99.499.642
Nombre de la empresa de vigilancia:	ARGUSTEC S.L.
Tipo de EIA:	ORDINARIA
Informe de FASE de:	CONSTRUCCIÓN
Periodicidad del informe según DIA:	MENSUAL
Año de seguimiento n.º:	AÑO 1
N.º de informe y año de seguimiento	INFORME N.º 7 DEL AÑO 1
Período que recoge el informe:	AGOSTO 2022

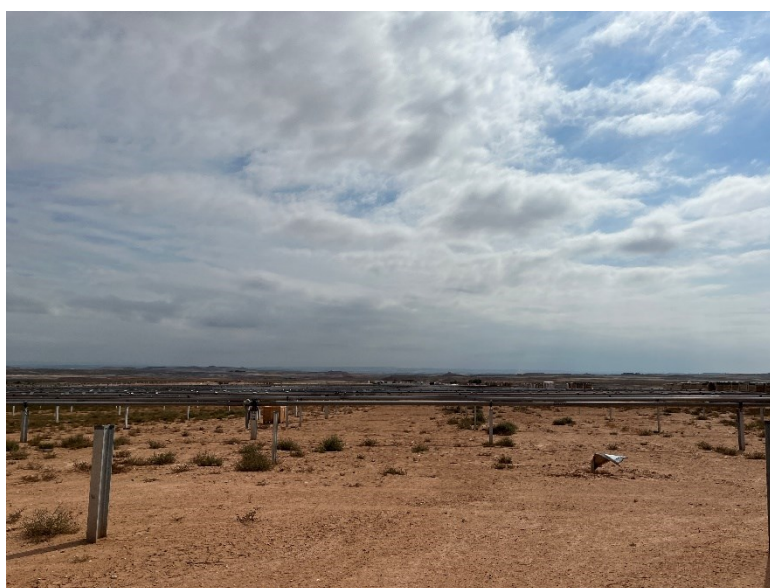
Durante este mes, continúan con las labores de hincado y con la colocación de los trackers.

Figura 2 Montaje de los trackers

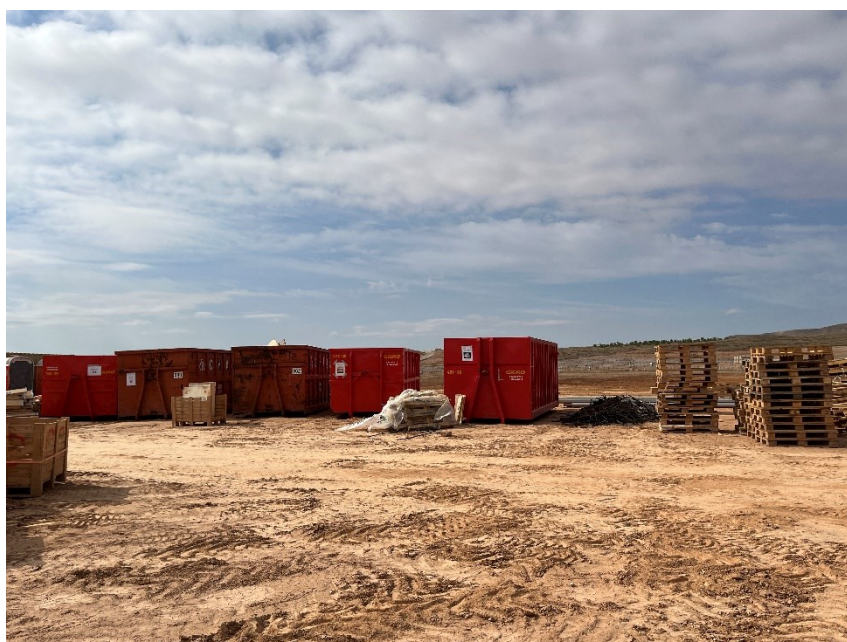
En cuanto al punto limpio de residuos peligrosos y residuos no peligrosos, se consta que la segregación se está realizando de forma correcta.

El punto limpio de residuos no peligrosos de la zona de acopio logístico y el dispuesto dentro de la planta, consta de cinco contenedores, uno para restos plásticos (bolsa de basura, botellas, tubos corrugados...), cartón, flejes, madera y plástico blando. También hay una zona para los restos de ferralla.

Figura 3 Punto limpio de RNP dispuesto dentro de la planta

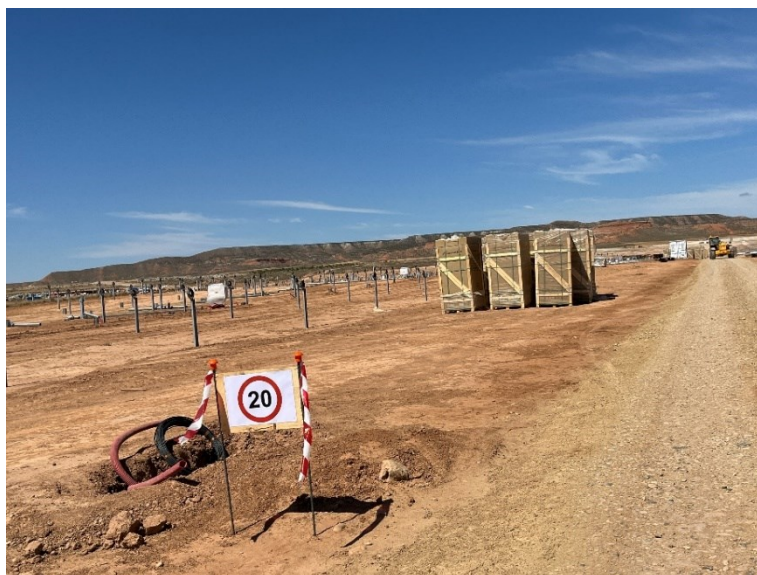
La obra dispone de cuba de agua y se realizan riesgos con regularidad. Además, la obra cuenta con un límite de velocidad establecido de 20km/h para reducir de esta forma las emisiones de polvo.

Figura 4 Señalización en obra

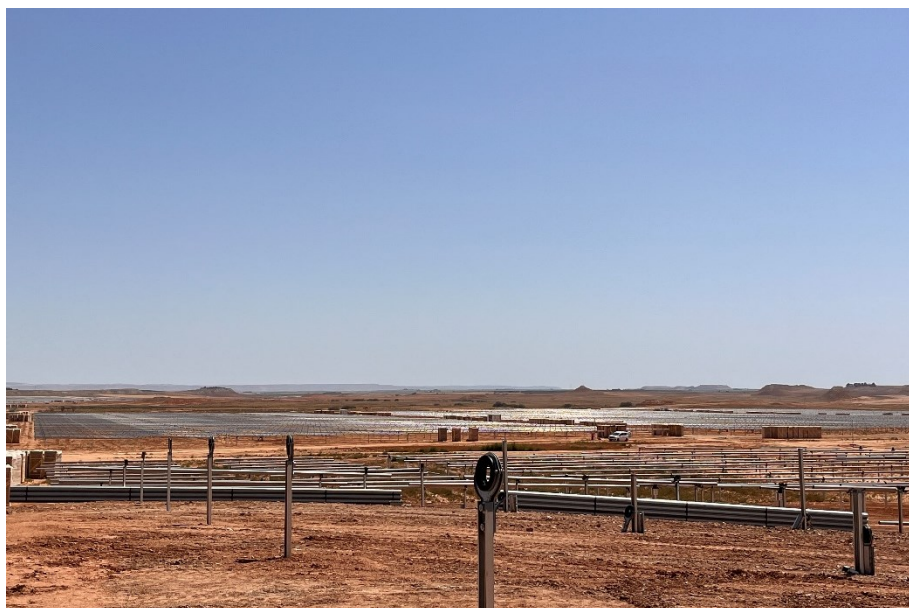
Figura 5 Montaje de los trackers

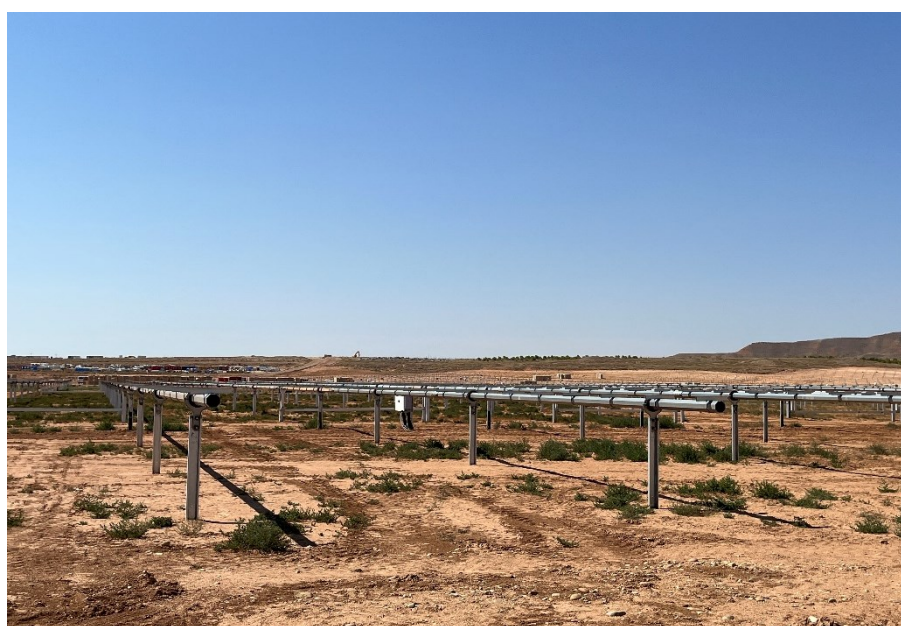
Figura 6 Montaje de los trackers

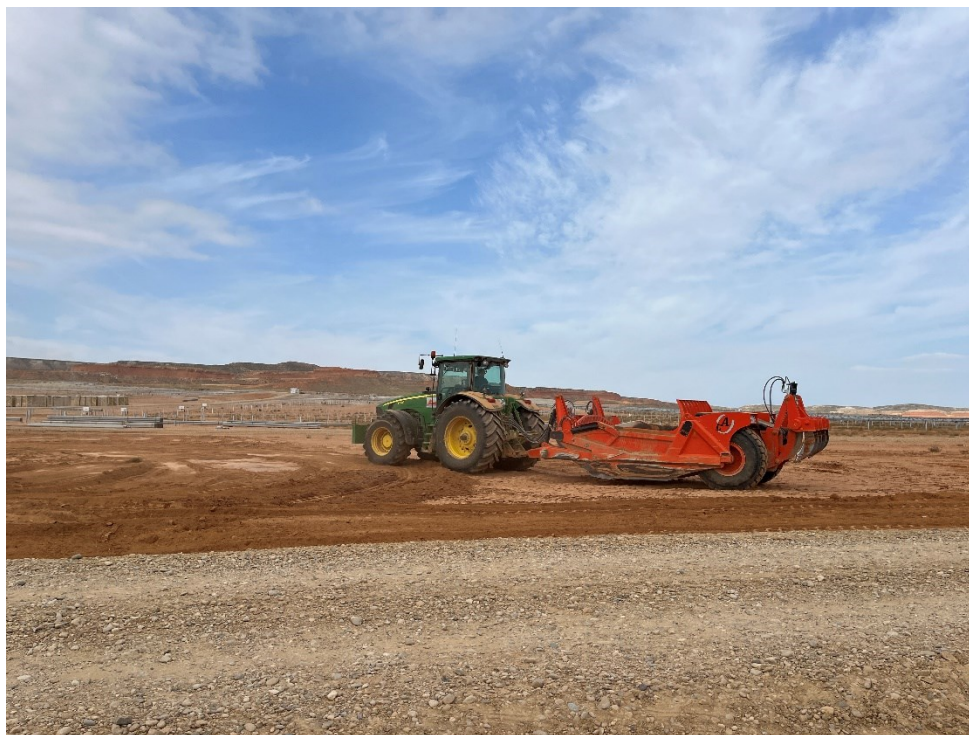
Los acopios de tierra vegetal procedentes de los desbroces realizados al inicio de la obra, fue segregada a principios de este Julio. La nueva tierra vegetal procedente de los desbroces realizados este mes, se encuentra correctamente acopiada.

Figura 7 Desbroces del terreno

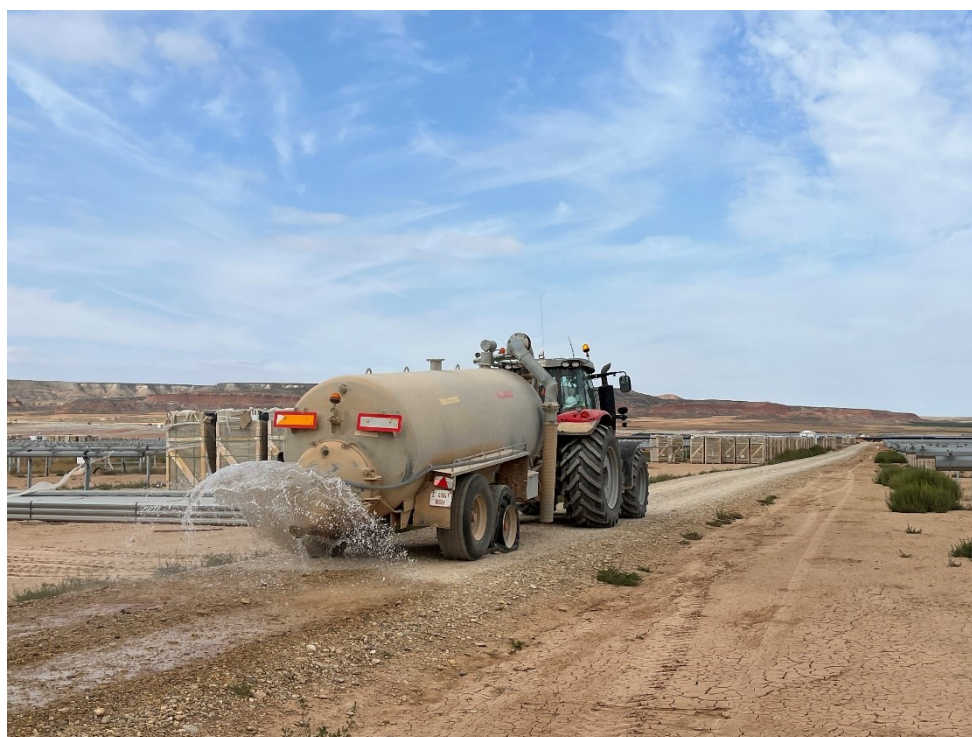
Figura 8 Cuba para la realización de riego de caminos
