PLANTA SOLAR FOTOVOLTAICA

"VALDOMPERE 3 48.8MWp"

Programa de Vigilancia Ambiental

Nombre de la instalación:	FV VALDOMPERE 3
Provincia/s ubicación de la instalación:	ZARAGOZA
Nombre del titular:	ALECTORIS ENERGÍA SOSTENIBLE 12 S.L.
CIF del titular:	B-99.499.642
Nombre de la empresa de vigilancia:	ARGUSTEC S.L.
Tipo de EIA:	ORDINARIA
Informe de FASE de:	CONSTRUCCIÓN
Periodicidad del informe según DIA:	MENSUAL
Año de seguimiento n.º:	AÑO 2
N.º de informe y año de seguimiento	INFORME N.º 3 DEL AÑO 2
Período que recoge el informe:	MARZO 2023

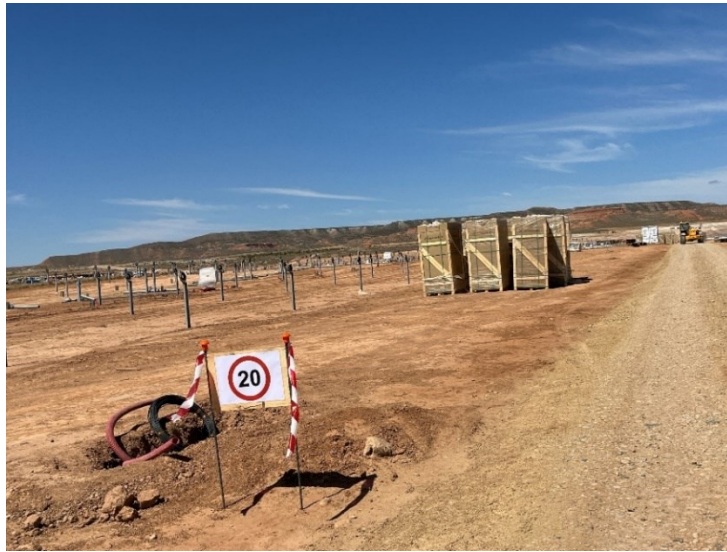
La obra dispone de cuba de agua y se realizan riesgos con regularidad. Además, la obra cuenta con un límite de velocidad establecido de 20km/h para reducir de esta forma las emisiones de polvo.

Figura 2 Señalización en obra

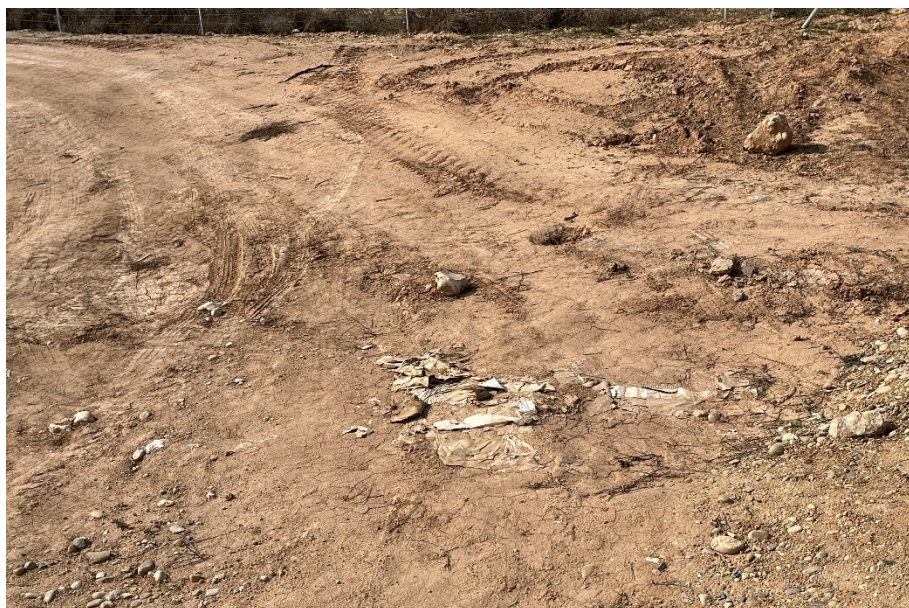
Durante las últimas visitas se han observado abundantes trozos de plástico procedentes de el embalaje de las cajas de los módulos fotovoltaicos.

Figura 3 Restos de plásticos

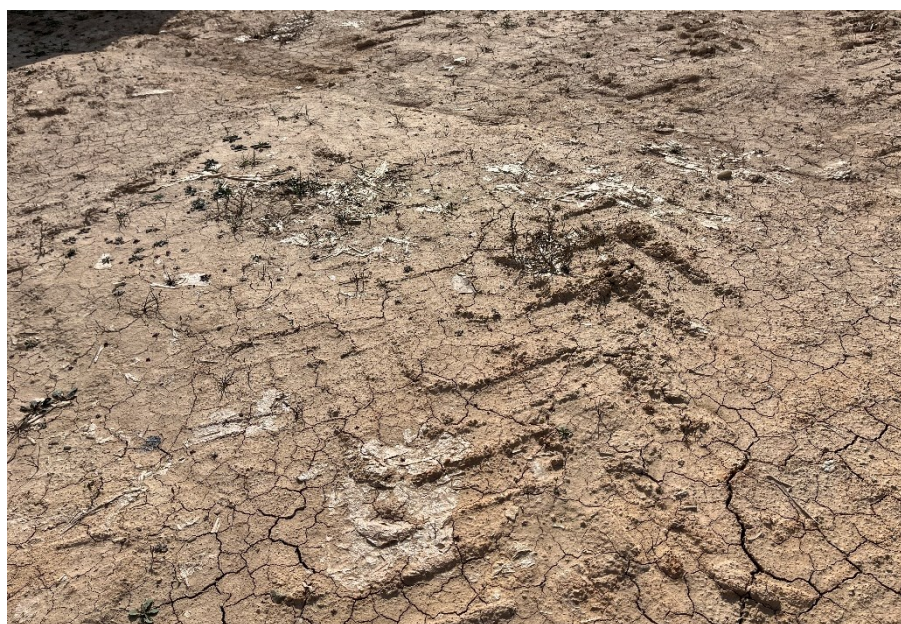
Figura 4 Restos de plásticos

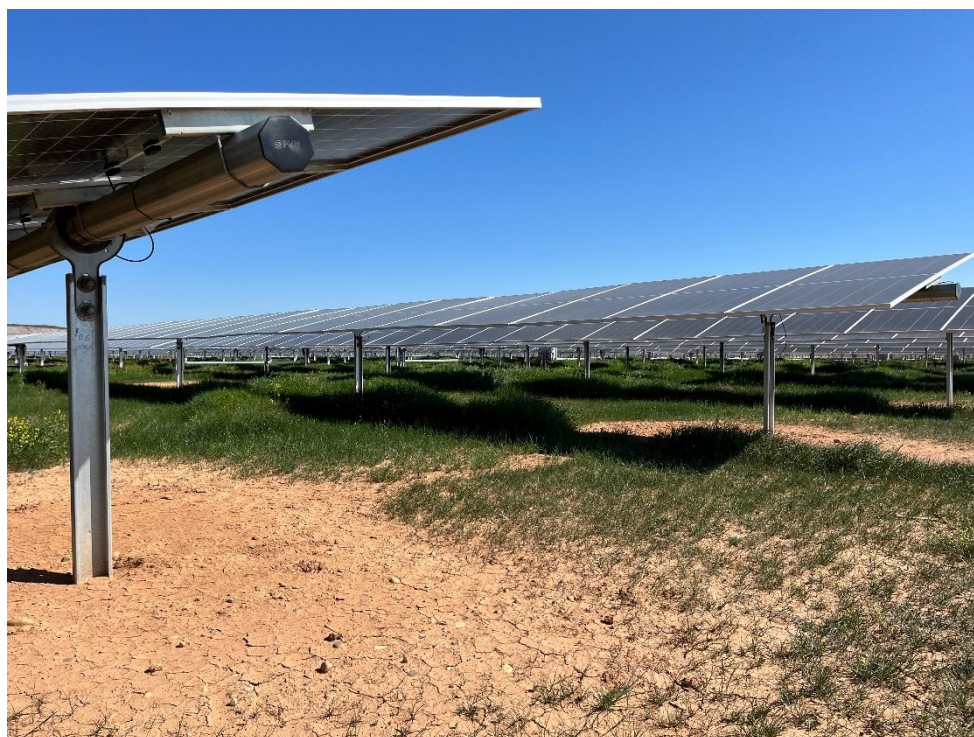
Figura 6 Crecimiento de la vegetación
