PLANTAS SOLARES FOTOVOLTAICAS

"VALDOMPERE 4 18,3 MWp"

Programa de Vigilancia Ambiental

Nombre de la instalación:	FV VALDOMPERE 4
Provincia/s ubicación de la instalación:	ZARAGOZA
Nombre del titular:	ALECTORIS ENERGÍA SOSTENIBLE 14 S.L.
CIF del titular:	B-99.499.675
Nombre de la empresa de vigilancia:	ARGUSTEC S.L.
Tipo de EIA:	ORDINARIA
Informe de FASE de:	CONSTRUCCIÓN
Periodicidad del informe según DIA:	MENSUAL
Año de seguimiento n.º:	AÑO 2
N.º de informe y año de seguimiento	INFORME N.º 5 DEL AÑO 2
Período que recoge el informe:	MAYO 2023

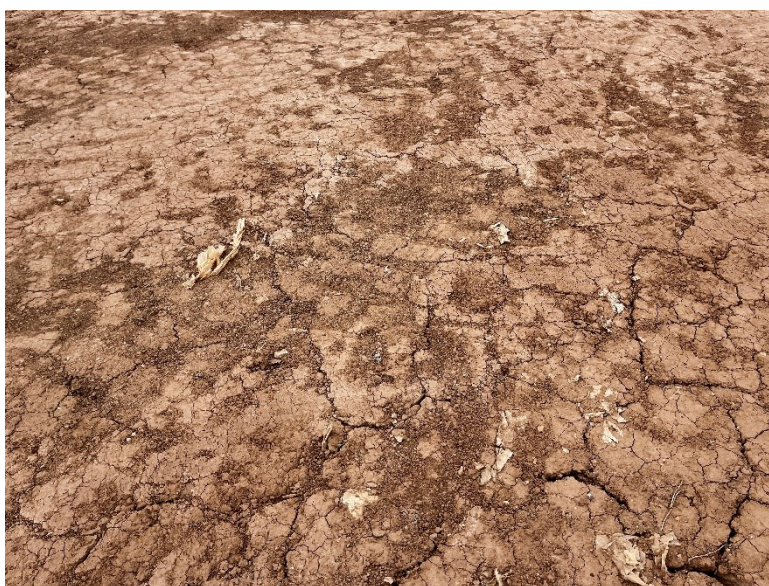
Durante las últimas visitas se han observado abundantes trozos de plástico procedentes de el embalaje de las cajas de los módulos fotovoltaicos (Figura 2).

Figura 2 Restos de plásticos

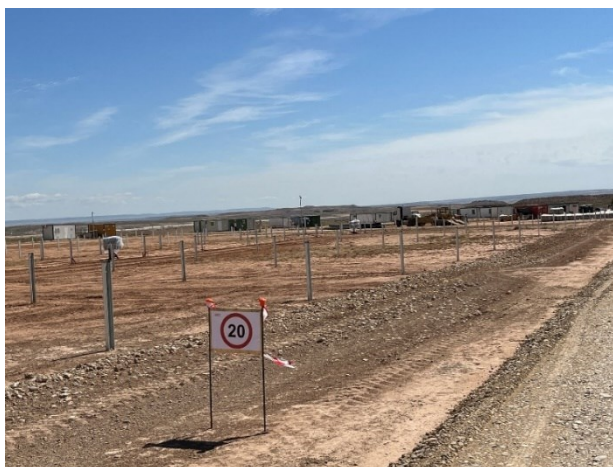
La obra dispone de cuba de agua y se realizan riesgos con regularidad. Además, la obra cuenta con un límite de velocidad establecido de 20km/h para reducir de esta forma las emisiones de polvo.

Figura 3 Señalización en obra

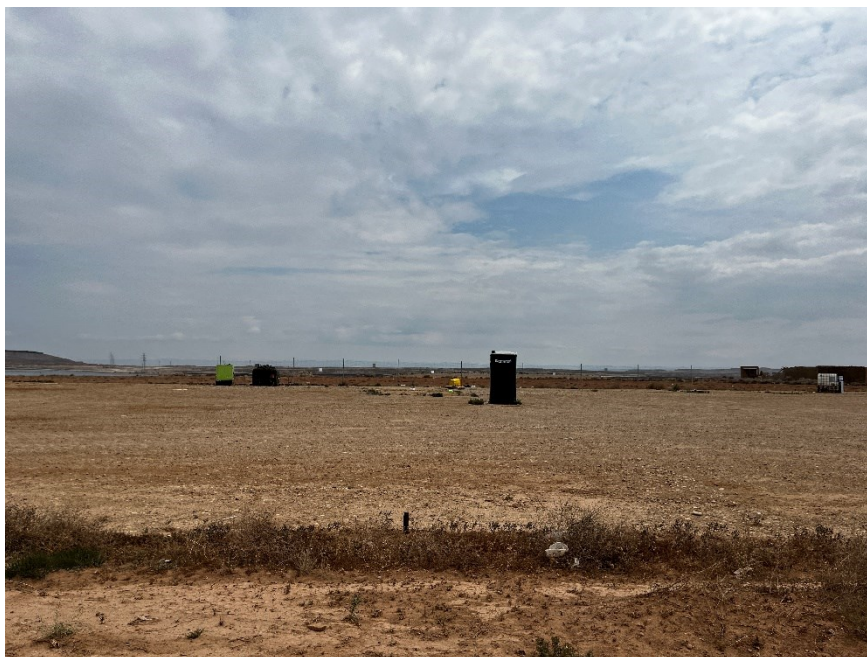
Durante este mes se ha llevado a cabo el desmantelamiento de los puntos limpios y de las zonas auxiliares.

Figura 4 Desmantelamiento de la zona de casetas

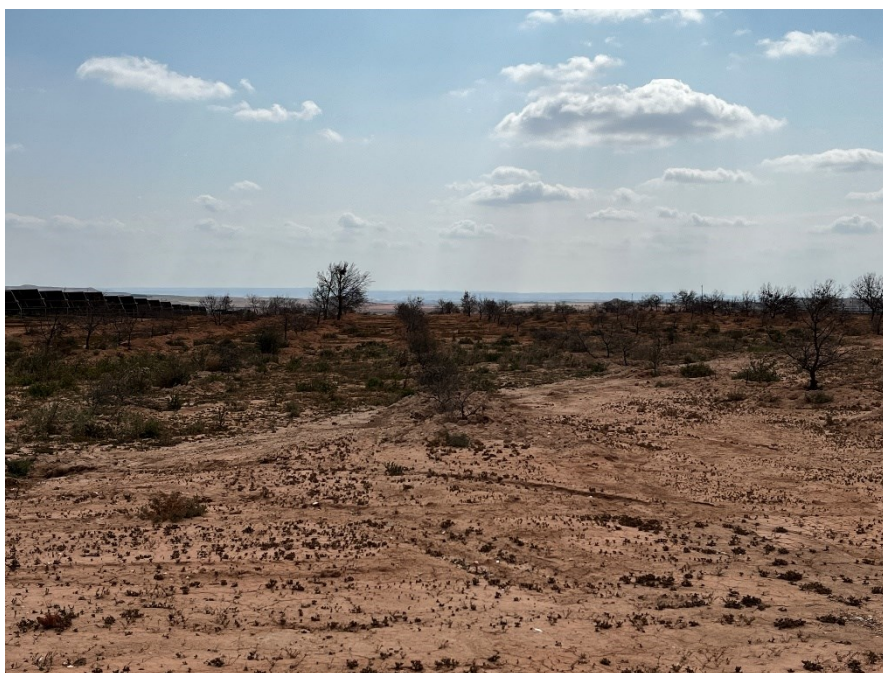
Durante este mes, se ha realizado un seguimiento a la evolución de la masa de pinar trasplantada durante los meses de Marzo y Abril, siendo esta más negativa que el mes anterior, con un índice de supervivencia menor del 1%.

Figura 5 Masa de pinar trasplantada

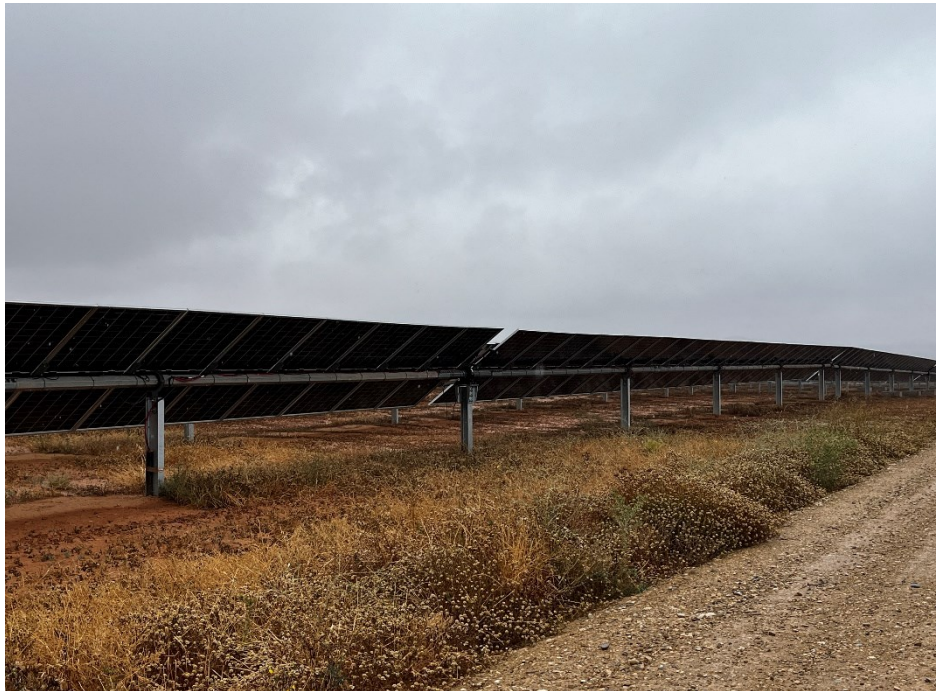
Figura 6 Estado de la vegetación
