**PLANTA SOLAR FOTOVOLTAICA (FV)**  
**"VALLOBAR" DE 50 MWp"**

**Programa de Vigilancia Ambiental**

Nombre de la instalación:	<b>FV VALLOBAR</b>
Provincia/s ubicación de la instalación:	<b>ZARAGOZA</b>
Nombre del titular:	<b>PLANTA SOLAR OPDE 14 S.L.</b>
CIF del titular:	<b>B-71.344.741</b>
Nombre de la empresa de vigilancia:	<b>ARGUSTEC S.L.</b>
Tipo de EIA:	<b>ORDINARIA</b>
Informe de FASE de:	<b>CONSTRUCCIÓN</b>
Periodicidad del informe según DIA:	<b>MENSUAL</b>
Año de seguimiento n.º:	<b>AÑO 1</b>
N.º de informe y año de seguimiento	<b>INFORME N.º 11 DEL AÑO 1</b>
Período que recoge el informe:	<b>JULIO 2023</b>

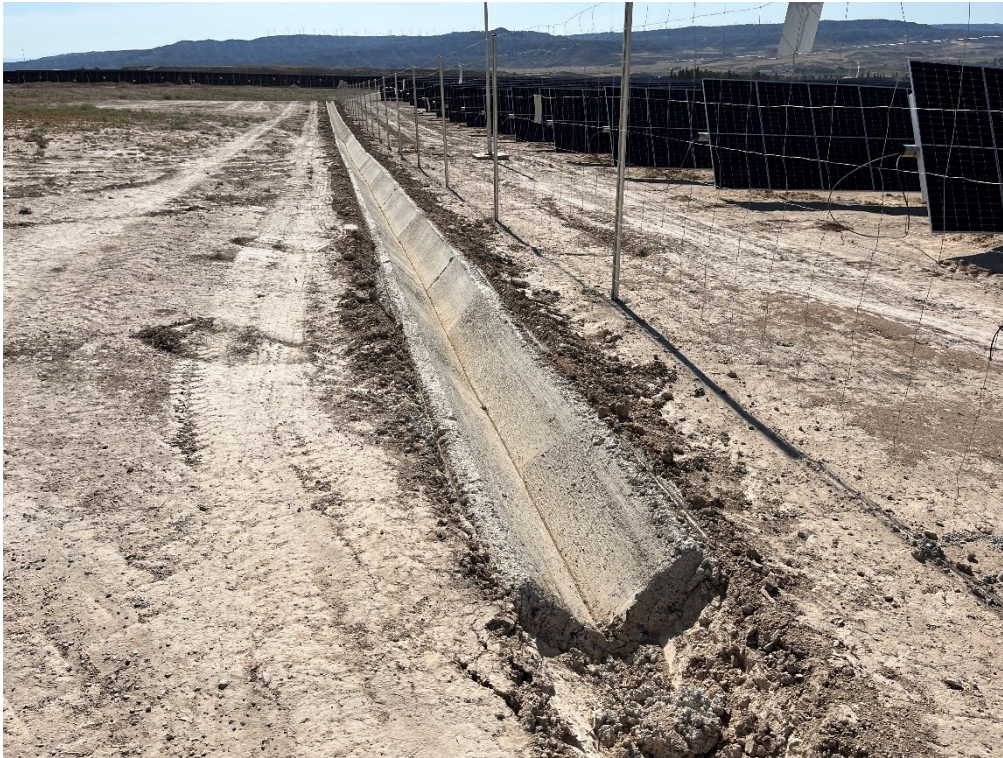
Durante este mes se ha continuado con la apertura y cimentación de las cunetas del vial interno.

*Figura 2 Apertura y cimentación de las cunetas*

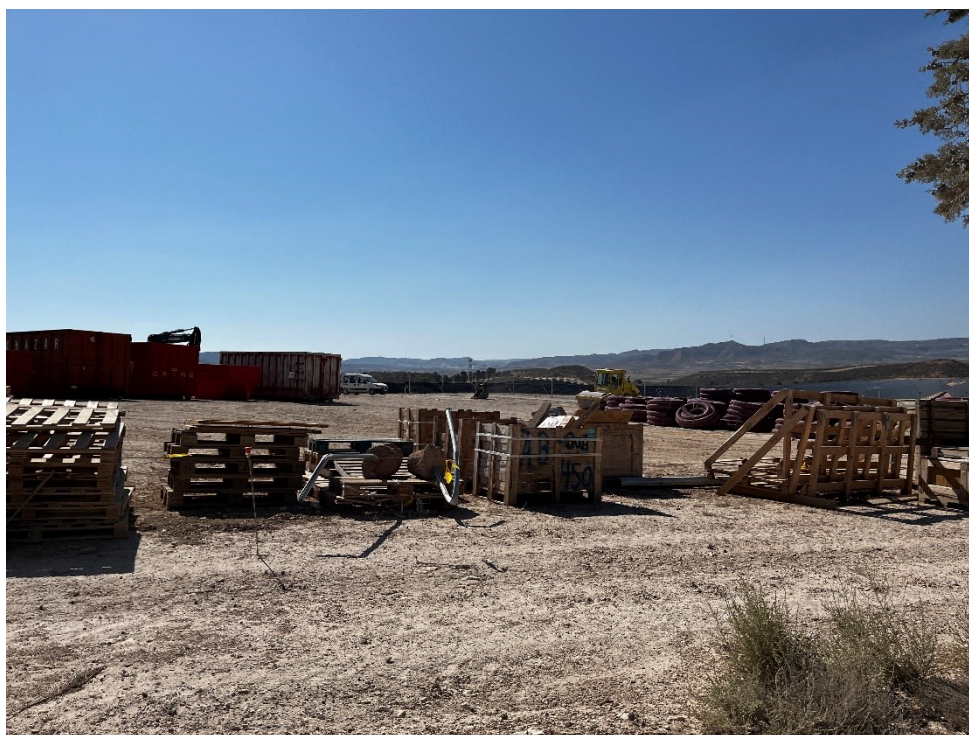
En cuanto a los residuos no peligrosos, se ha dispuesto un punto limpio de residuos no peligrosos de la zona de oficinas. Consta de cuatro contenedores, uno para restos plásticos y envases, otro de papel y cartón, uno de residuos urbanos y otro de restos orgánicos. También se han instalado diversos contenedores de gran tamaño para residuo industrial de cartón madera y plástico.

*Figura 3 Punto limpio de residuos no peligrosos y acopio temporal de residuos*

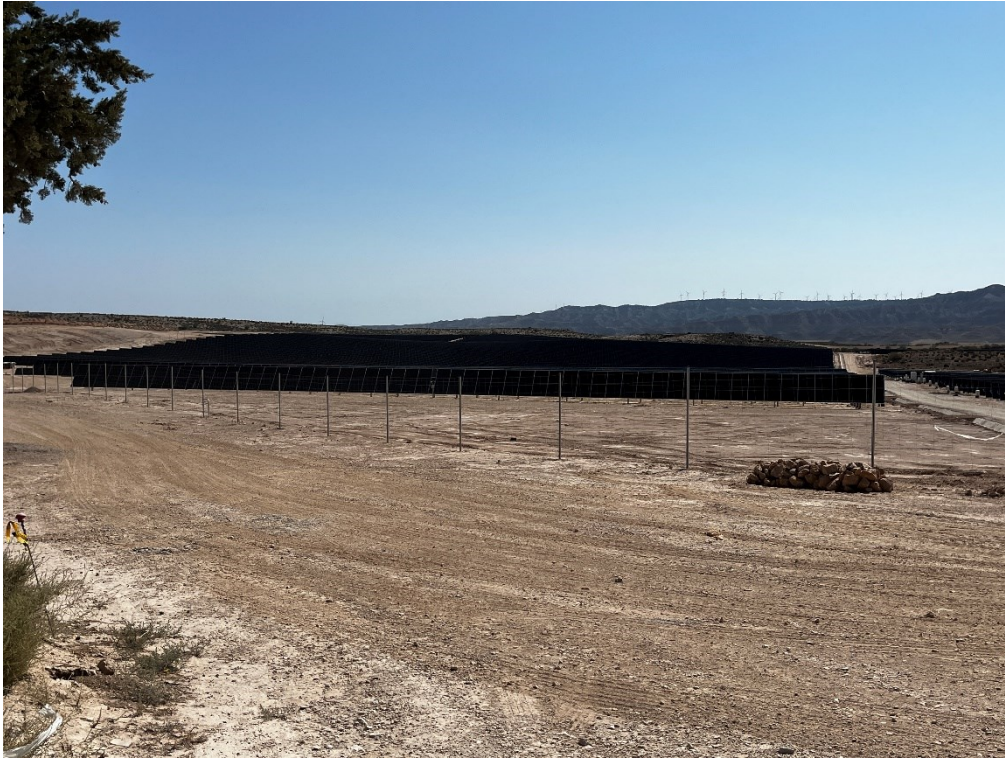
La instalación del vallado perimetral ha continuado durante el mes de julio con la colocación del mallado cinegético, pero todavía no se ha llevado a cabo la colocación de las placas anticolidión de aves ni la apertura de los pasos de fauna restantes.

*Figura 4 Vallado perimetral sin placas esteparias*

32	Después de semanas, todavía no se han instalado todas las placas esteparias en el vallado, ni se ha realizado la apertura de los pasos de fauna, así como la subsanación de los elementos punzantes.	30/06/2023	5

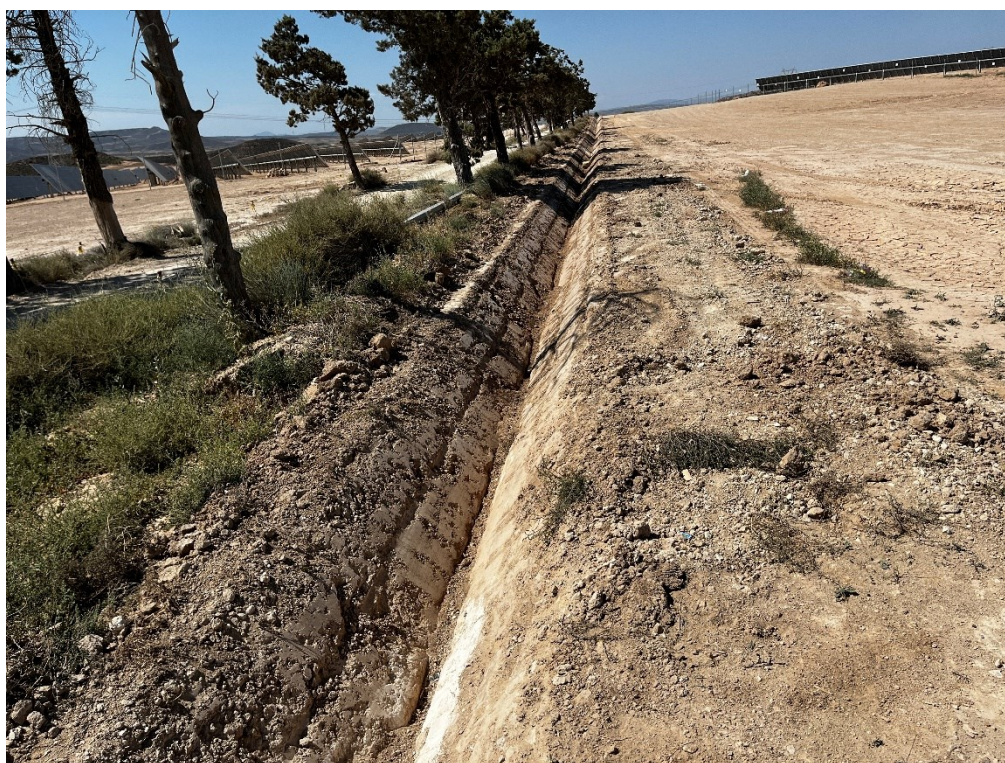
*Figura 5 Apertura de las cunetas*

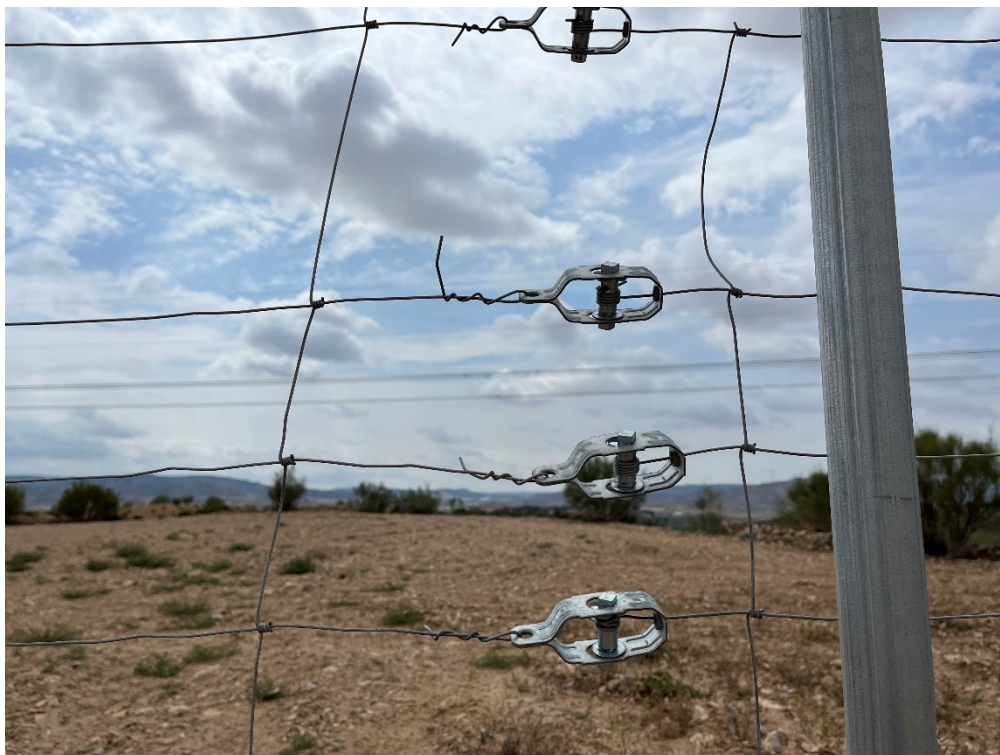
*Figura 6 Elementos punzantes en el vallado perimetral*

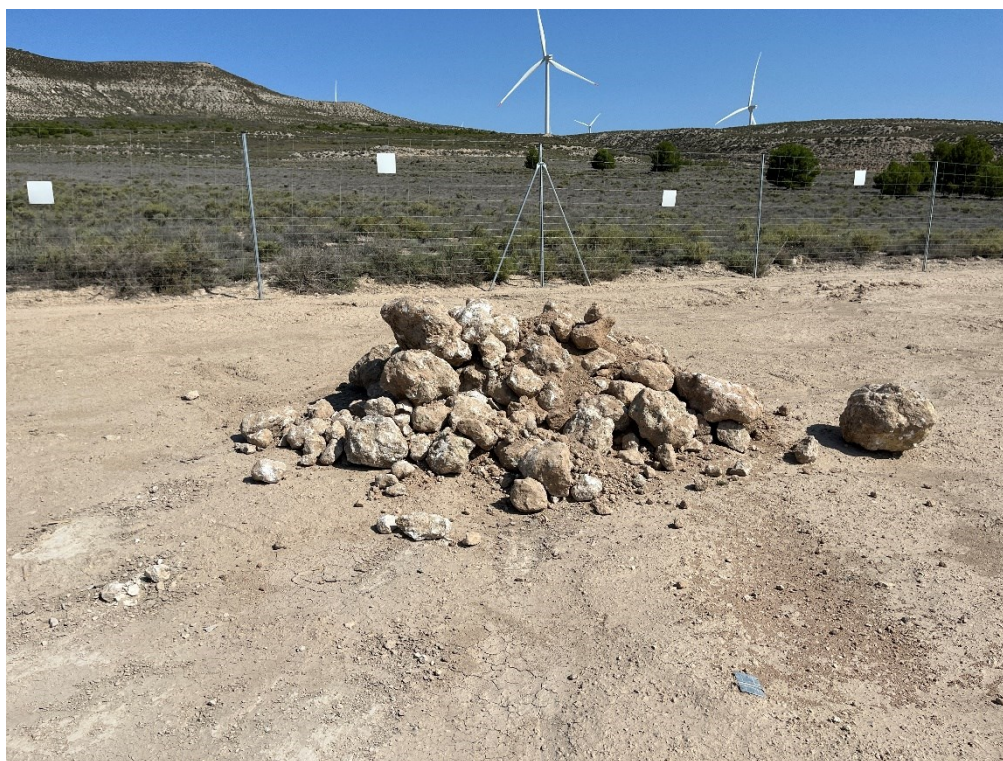
*Figura 7 Material para la construcción de los majanos*
