PLANTA SOLAR FOTOVOLTAICA (FV)
“PLANA DE LA PENA 2” DE 55 MWp”

Programa de Vigilancia Ambiental

Nombre de la instalación:	FV PLANA DE LA PENA 2
Provincia/s ubicación de la instalación:	ZARAGOZA
Nombre del titular:	PLANTA SOLAR OPDE 13 S.L.
CIF del titular:	B-71.344.741
Nombre de la empresa de vigilancia:	ARGUSTEC S.L.
Tipo de EIA:	ORDINARIA
Informe de FASE de:	CONSTRUCCIÓN
Periodicidad del informe según DIA:	MENSUAL
Año de seguimiento n.º:	AÑO 1
N.º de informe y año de seguimiento	INFORME N.º 4 DEL AÑO 1
Período que recoge el informe:	DICIEMBRE 2022

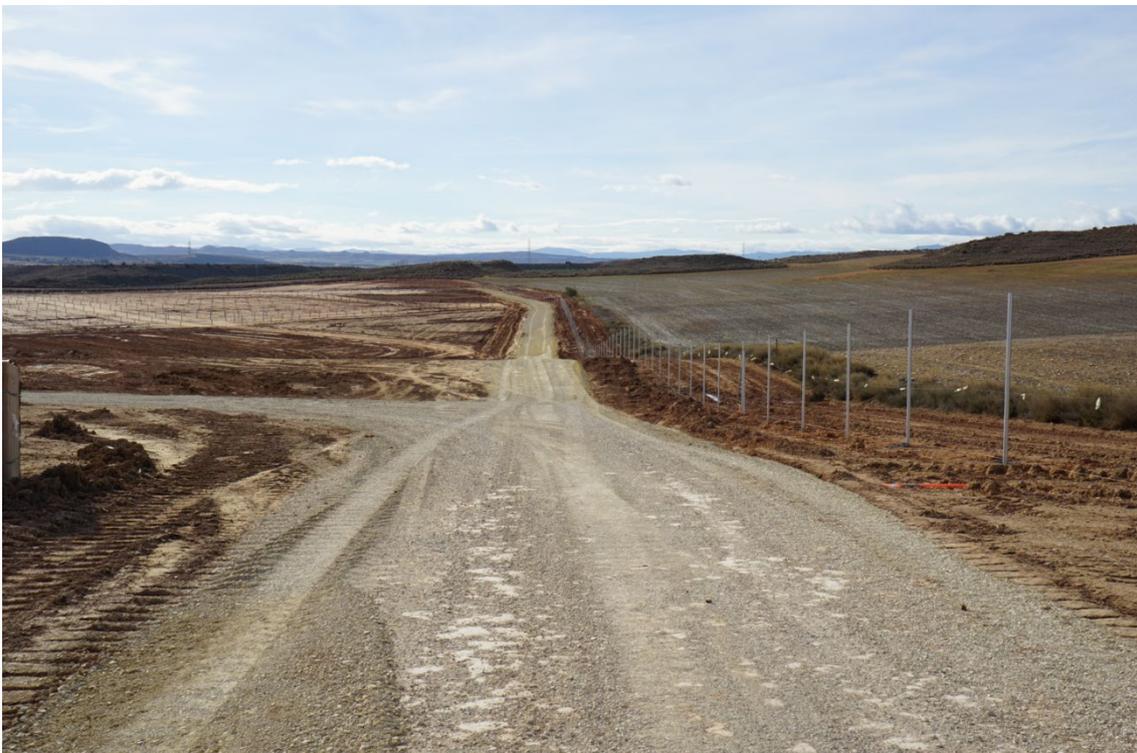
Los trabajos de movimiento de tierras y apertura de viales han finalizado en un 90% de la superficie del parque fotovoltaico plana de la pena 2. La instalación del vallado perimetral ha comenzado recientemente con la instalación de postes a lo largo del perímetro, restando la instalación de la malla y las medidas de protección de fauna.

Figura 2a Instalación de postes para el vallado perimetral

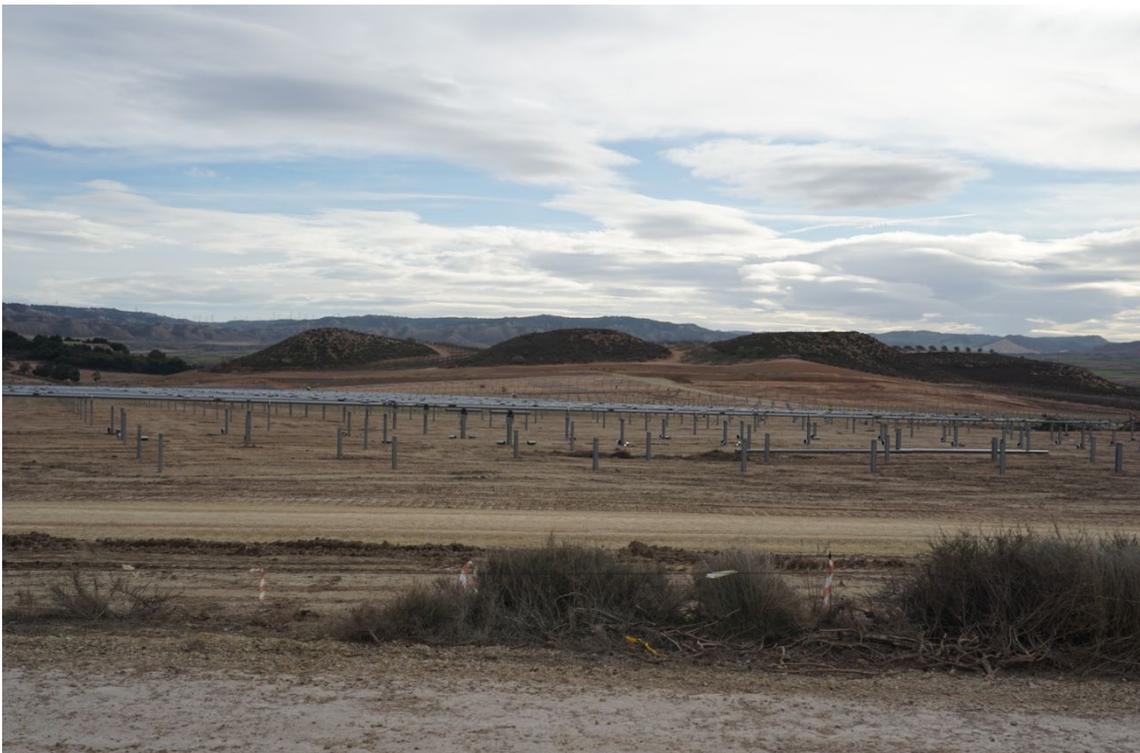
Los trabajos de hincado están finalizando, restando únicamente la zona suroeste. La preparación de elementos mecánicos de sujeción y seguidores avanza a buen ritmo.

Figura 2b Instalación de seguidores

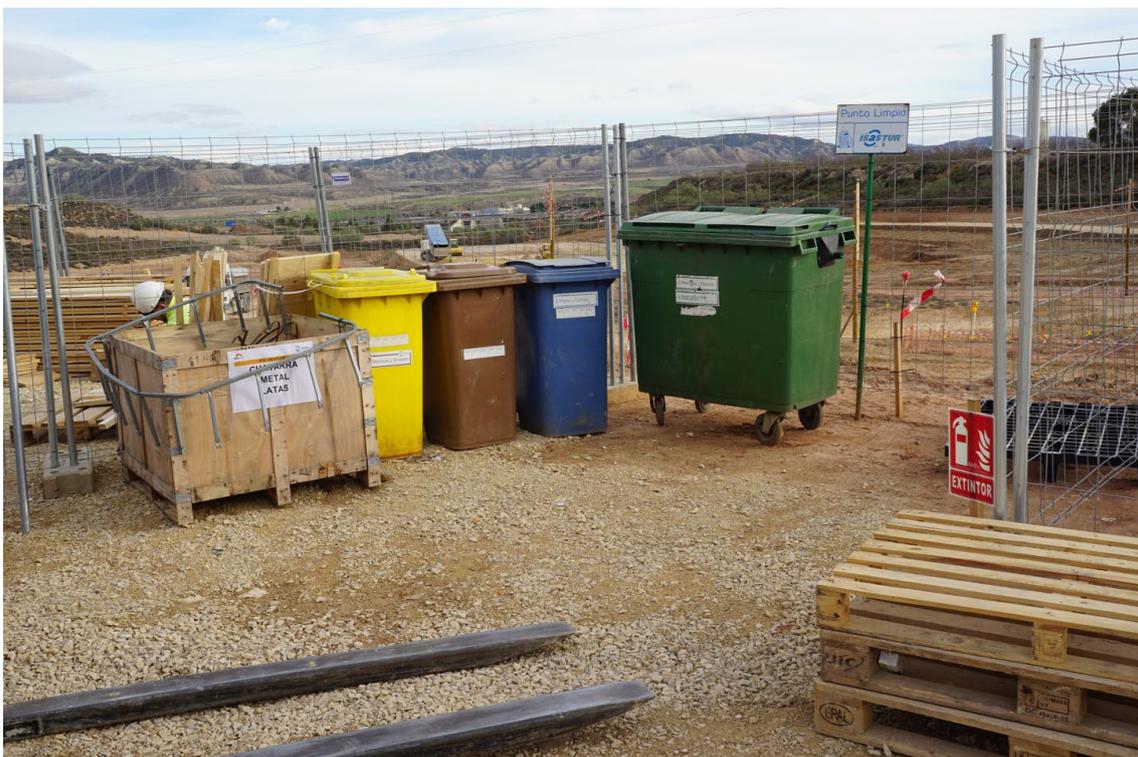
En cuanto a los residuos no peligrosos, se ha dispuesto un punto limpio de residuos no peligrosos de la zona de casetas. Consta de cuatro contenedores, uno para restos plásticos y envases, otro de papel y cartón, uno de residuos urbanos y otro de restos orgánicos. También se han instalado diversos contenedores de gran tamaño para residuo industrial de cartón madera y plástico.

Figura 3 Punto limpio de residuos no peligrosos

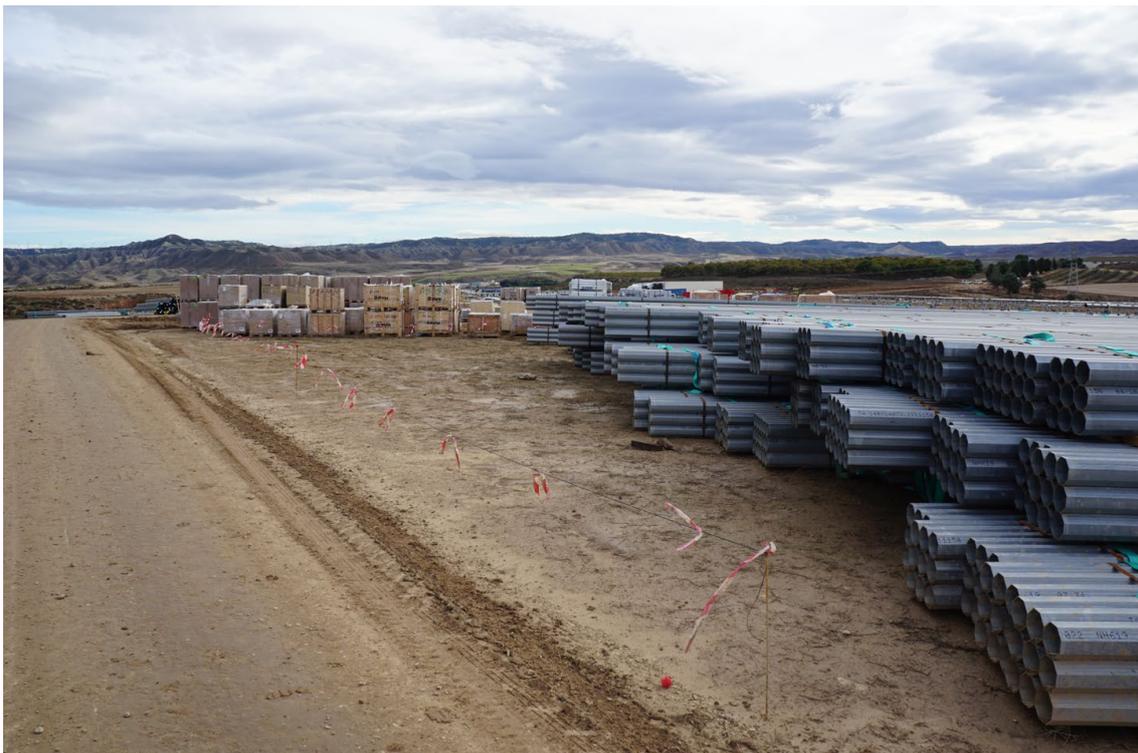
Los distintos acopios de material de construcción y zonas de parking de vehículos y maquinaria se han realizado en zonas destinadas para la labor y sobre terreno de cultivo.

Figura 4 Zona de acopio

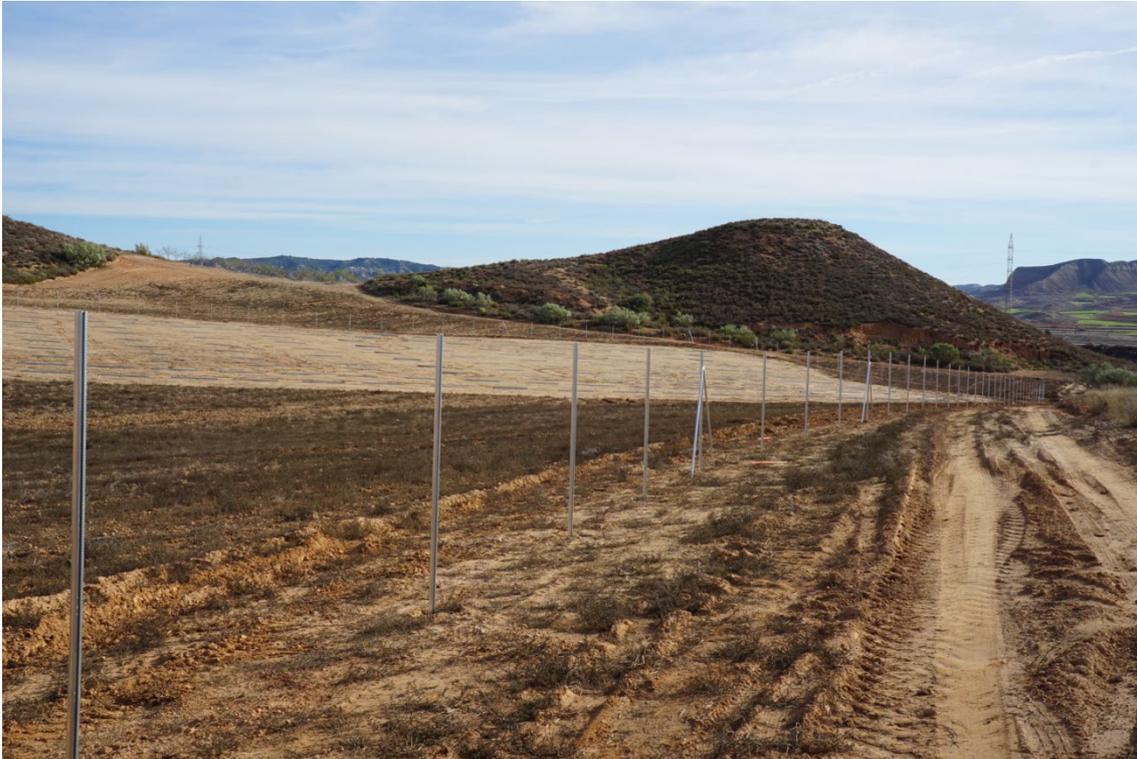
Se están instalando los postes del vallado perimetral.

Figura 5 Postes de vallado perimetral

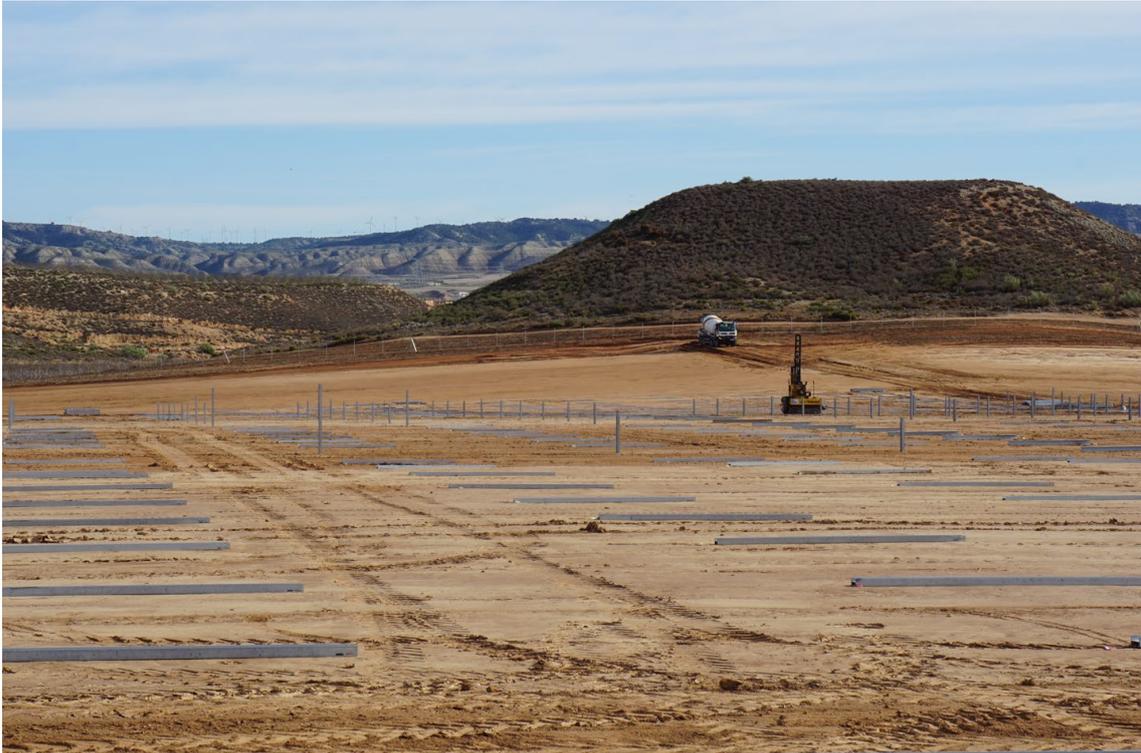
Figura 6 Hincado y colocación de postes de vallado perimetral

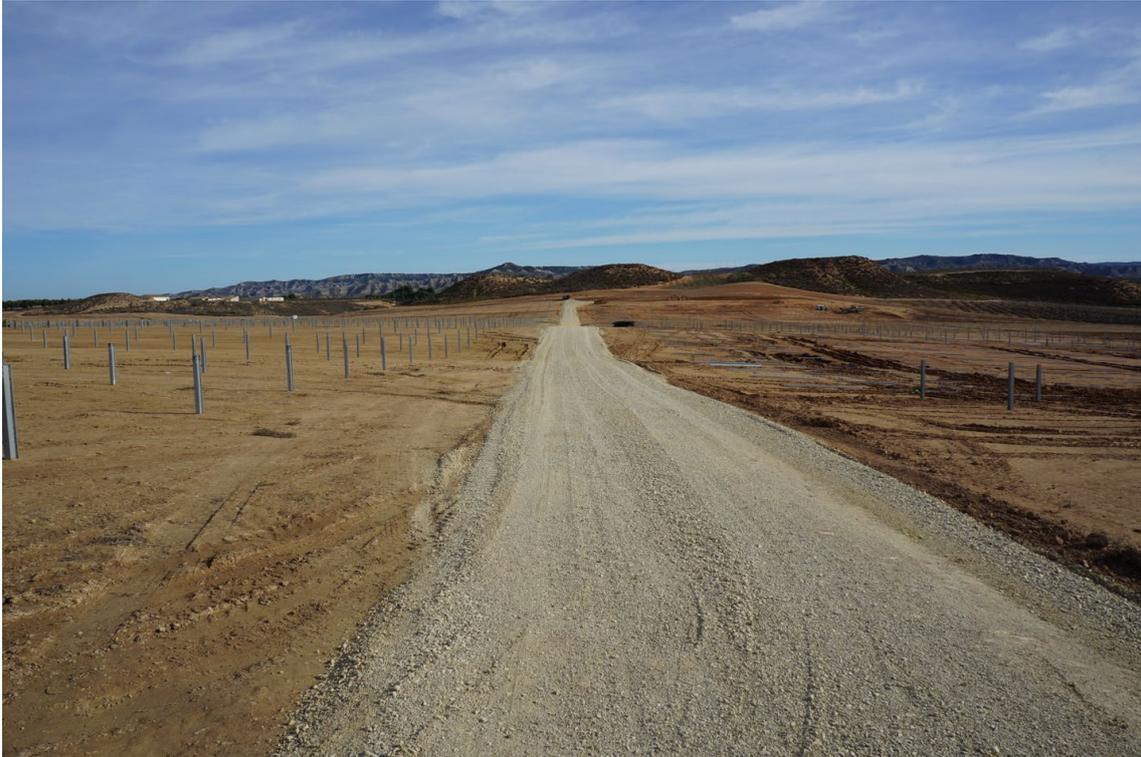
Figura 7 Vial interior de Plana de la Pena 2

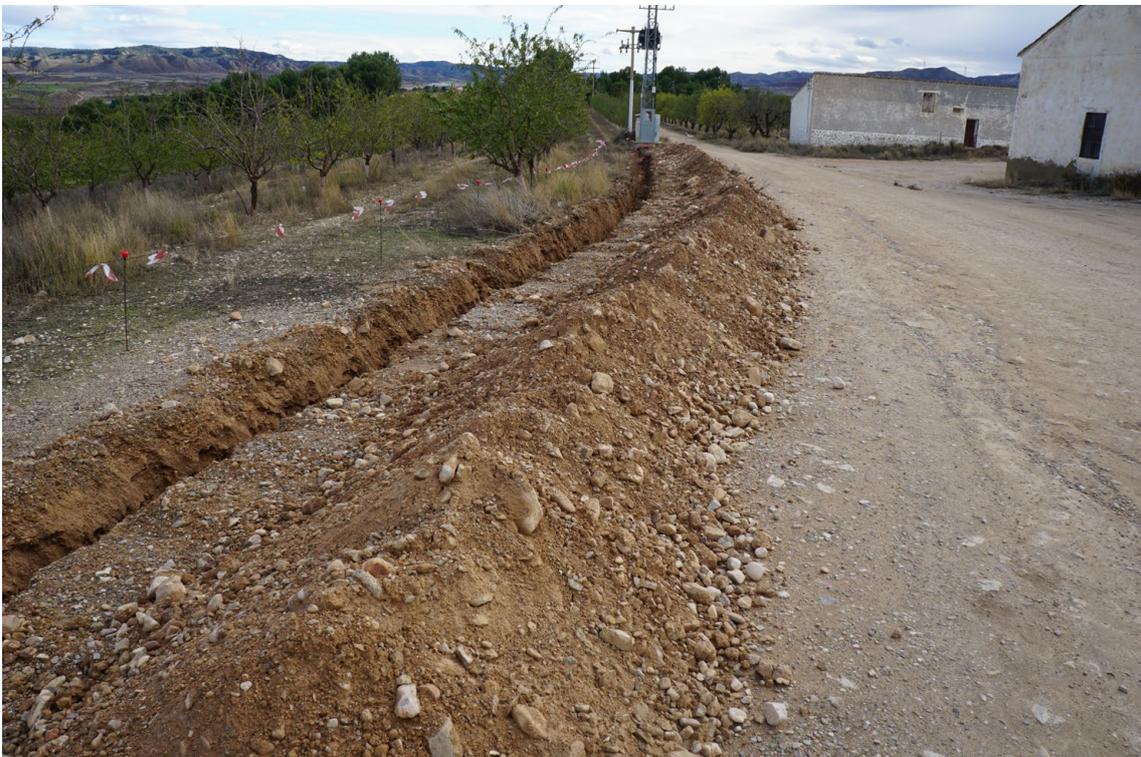
Figura 8 Construcción de zanja para evacuación eléctrica

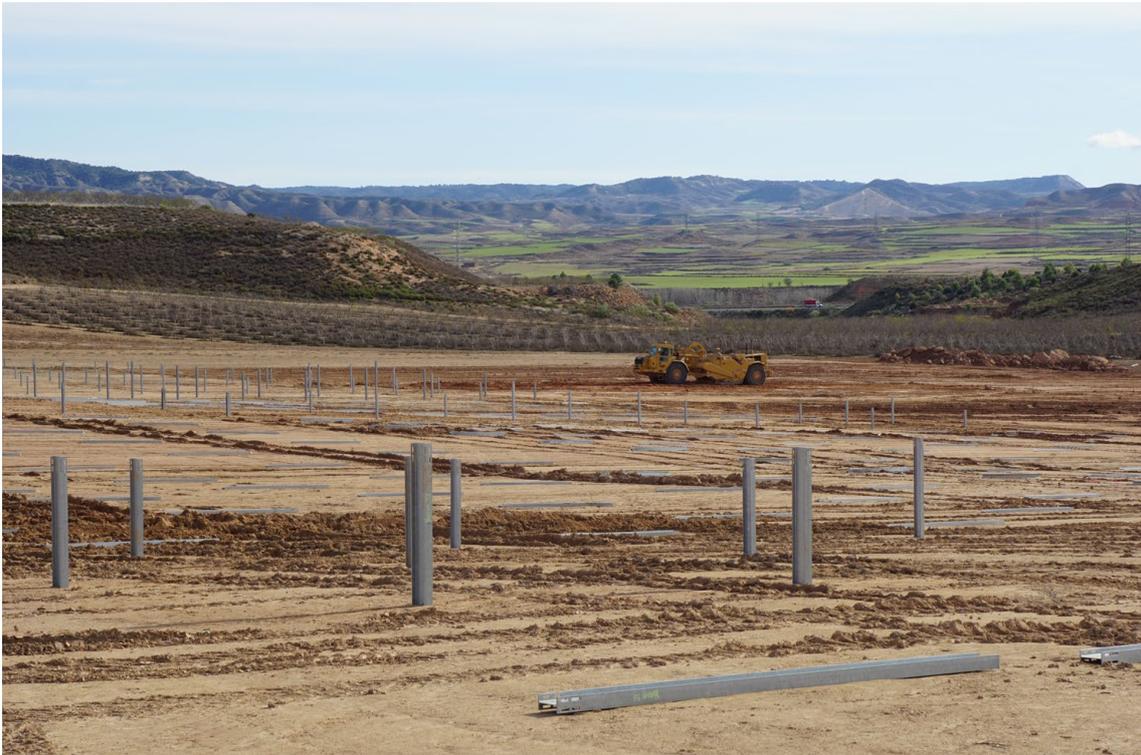
Figura 9 Movimiento de tierras

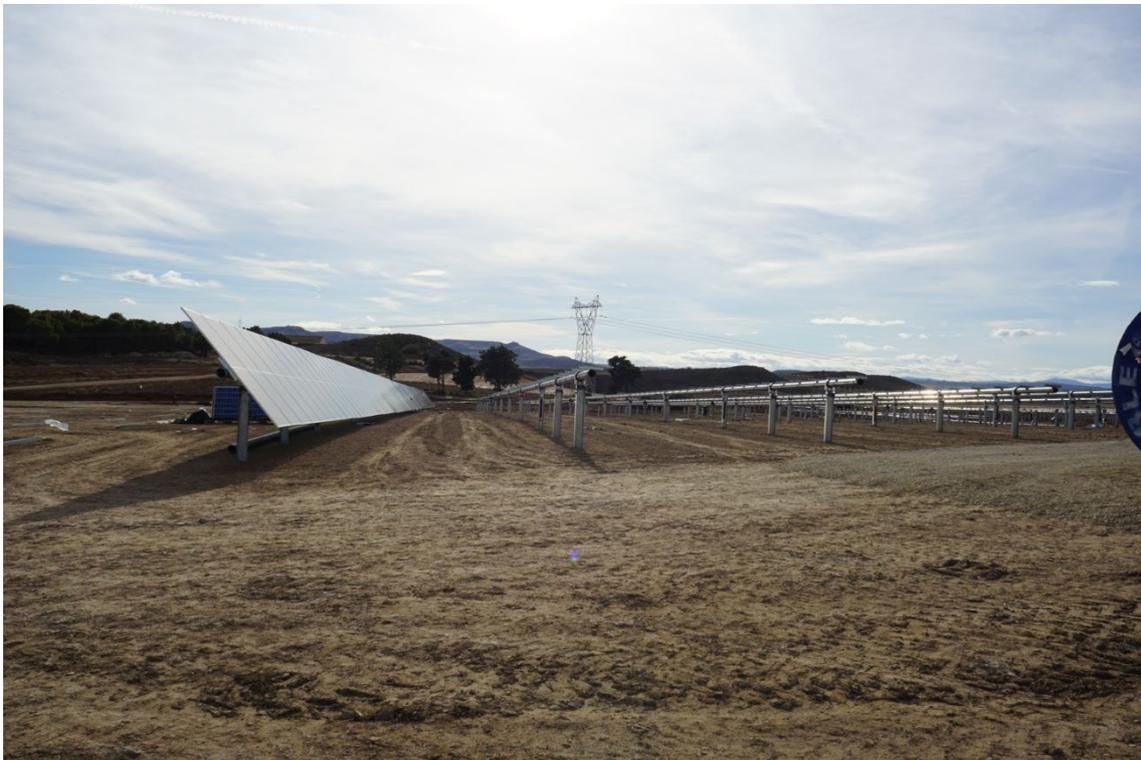
Figura 10 Hileras tipo de placas fotovoltaicas ya montadas

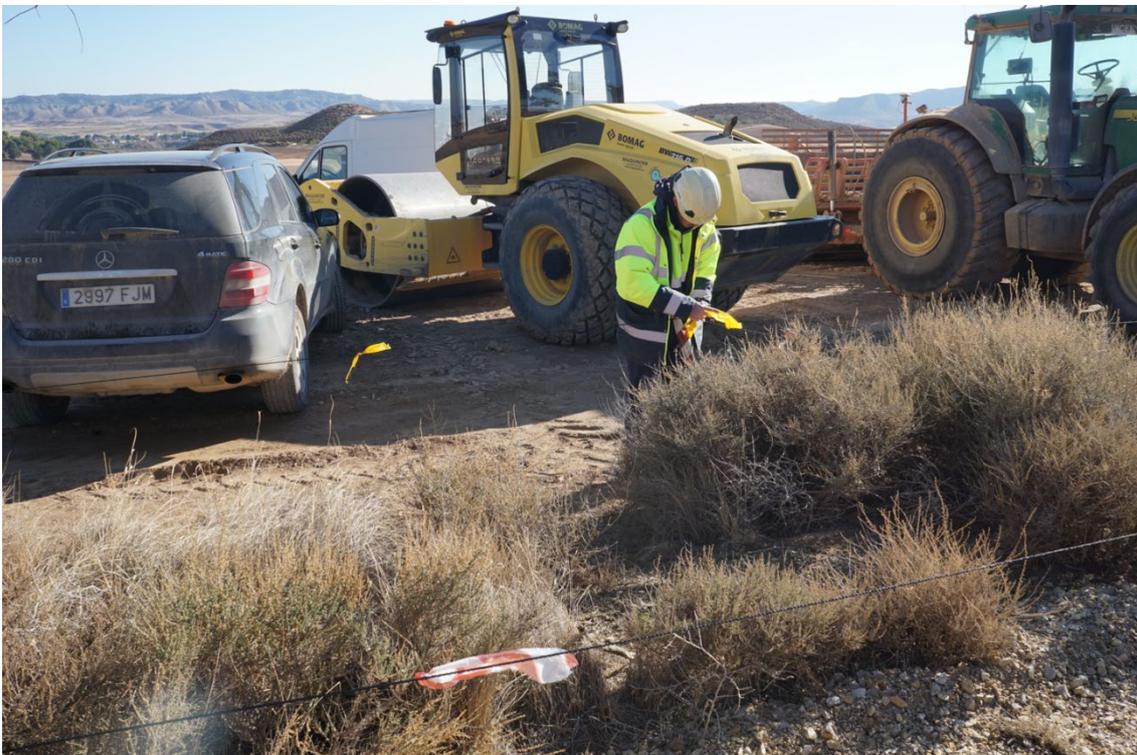
Figura 12 Operario repasando balizamiento de vegetación
