PLANTA SOLAR FOTOVOLTAICA (FV)
“PLANA DE LA PENA 2” DE 55 MWp”

Programa de Vigilancia Ambiental

Nombre de la instalación:	FV PLANA DE LA PENA 2
Provincia/s ubicación de la instalación:	ZARAGOZA
Nombre del titular:	PLANTA SOLAR OPDE 13 S.L.
CIF del titular:	B-71.344.741
Nombre de la empresa de vigilancia:	ARGUSTEC S.L.
Tipo de EIA:	ORDINARIA
Informe de FASE de:	CONSTRUCCIÓN
Periodicidad del informe según DIA:	MENSUAL
Año de seguimiento n.º:	AÑO 1
N.º de informe y año de seguimiento	INFORME N.º 9 DEL AÑO 1
Período que recoge el informe:	MAYO 2023

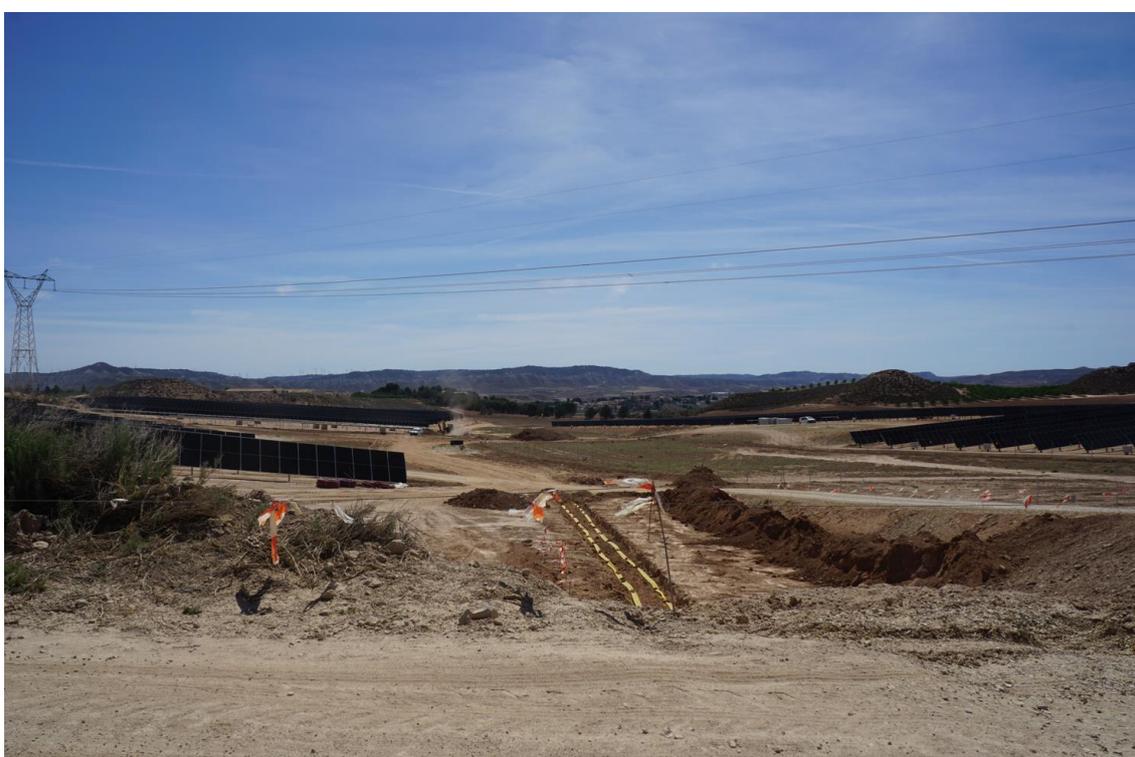
La excavación de zanjas para las distintas ramificaciones de la red de distribución eléctrica soterrada del parque continúa siendo la actividad principal en obra durante el mes de mayo, ejecutándose además la incorporación de arquetas para dicha red durante las últimas semanas.

Figura 2a Encofrado de hormigón en zanja en Plana de la Pena 2

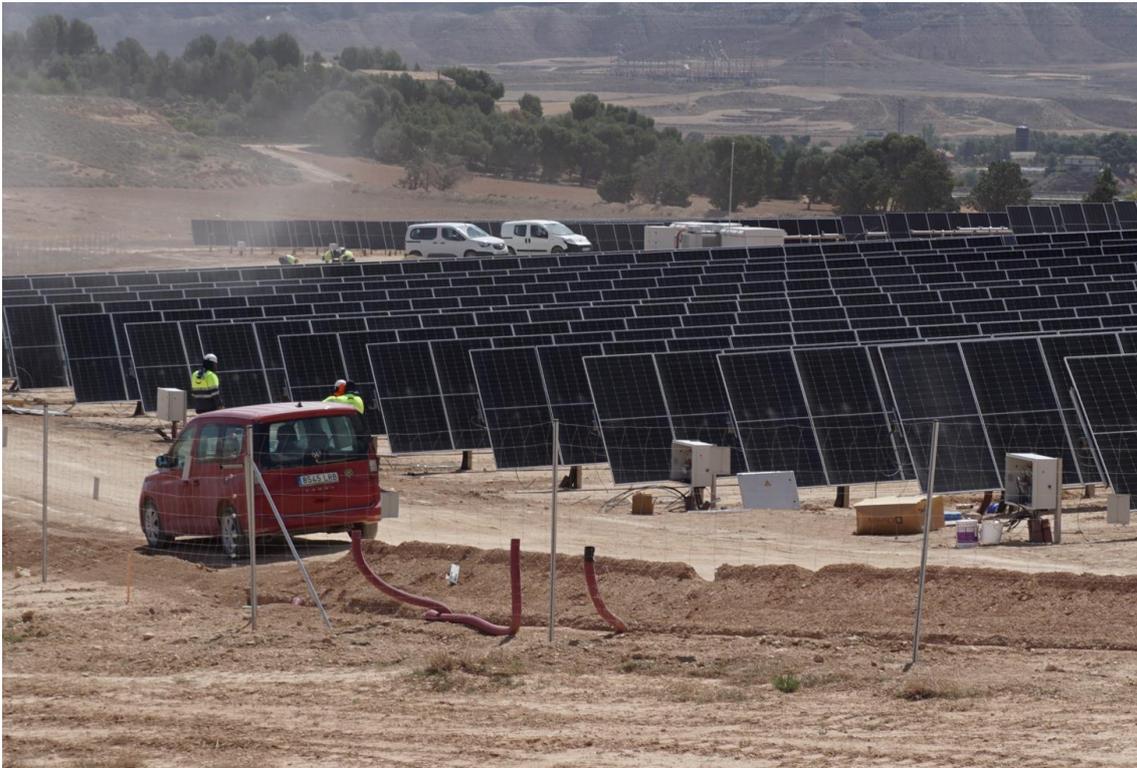
Continúa el despliegue de la red eléctrica interna soterrada del parque y las conexiones con las estaciones de transformación eléctrica, además de la instalación de cuadros eléctricos para cada hilera de placas.

Figura 2b Operarios instalando cuadros eléctricos

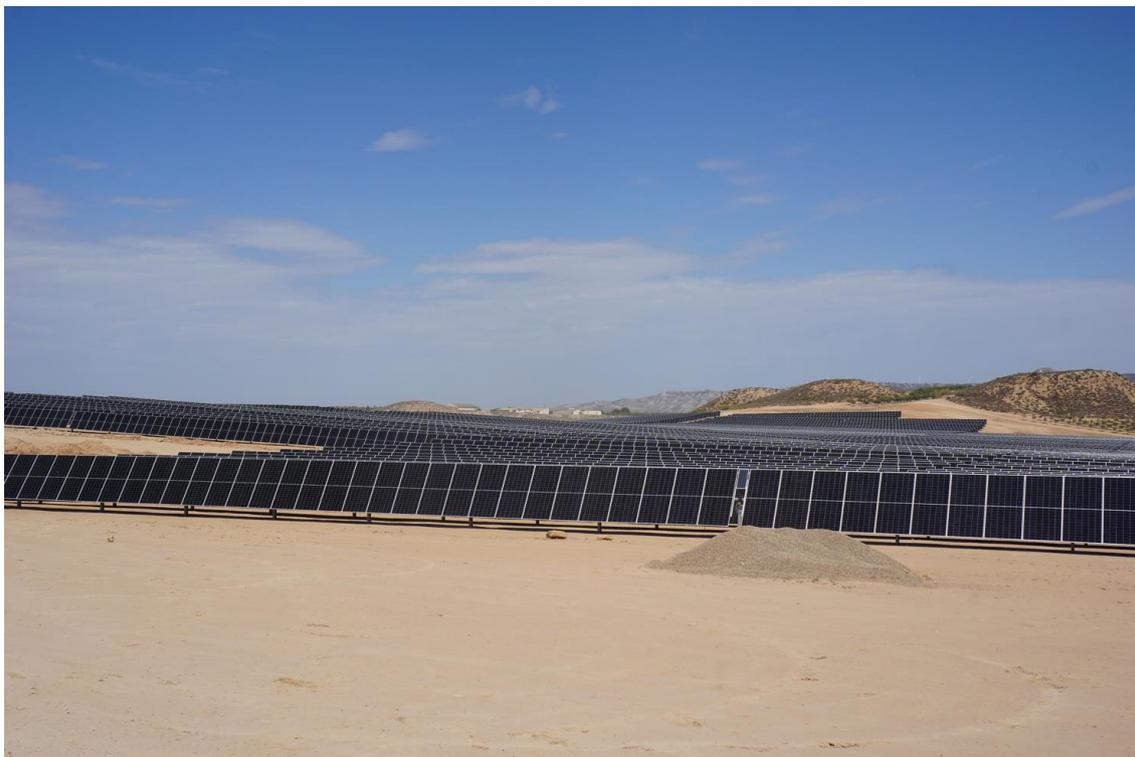
Con la excepción de alguna hilera aislada, la instalación de placas fotovoltaicas ha finalizado en Plana de la Pena 2.

Figura 2c Vista general Plana de la Pena 2

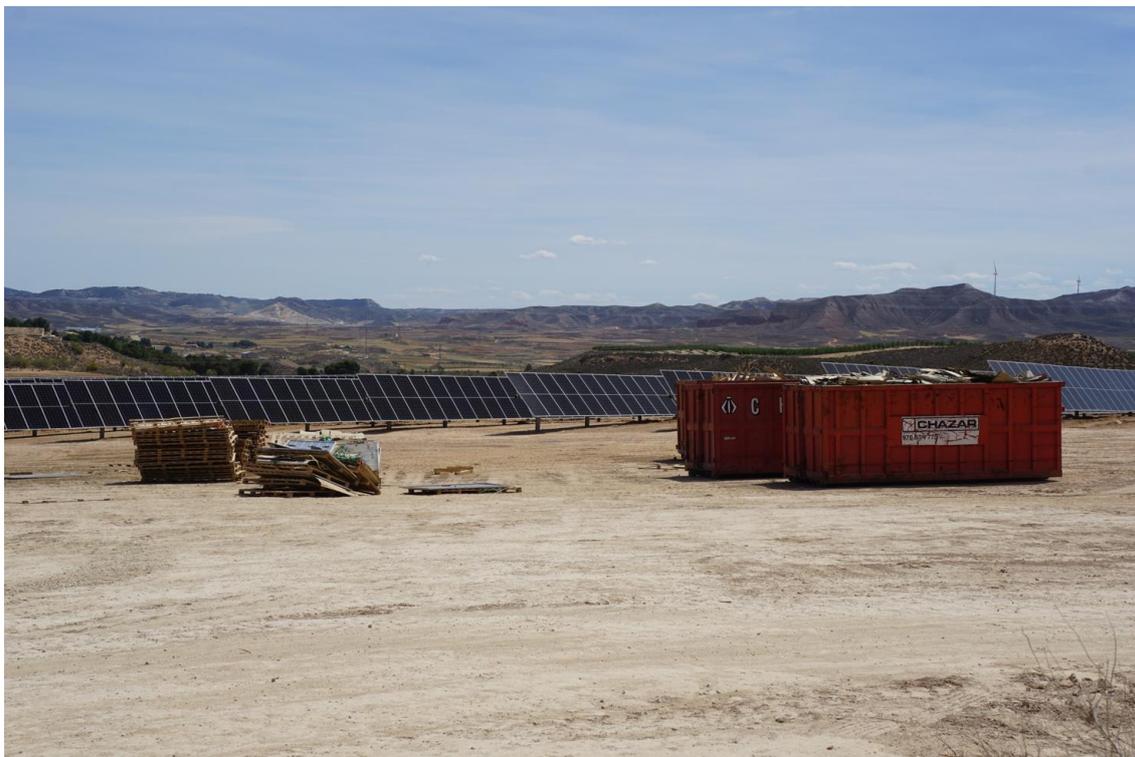
El punto limpio de residuos peligrosos consta de contenedor marítimo correctamente señalizado, en cuyo interior se encuentran bidones estancos señalizados para la adecuada segregación de los residuos.

En cuanto a los residuos no peligrosos, se ha dispuesto un punto limpio de residuos no peligrosos de la zona de oficinas. Consta de cuatro contenedores, uno para restos plásticos y envases, otro de papel y cartón, uno de residuos urbanos y otro de restos orgánicos. También se han instalado diversos contenedores de gran tamaño para residuo industrial de cartón madera y plástico.

Figura 3 Punto limpio de gestión de residuos industriales en Plana de la Pena 2

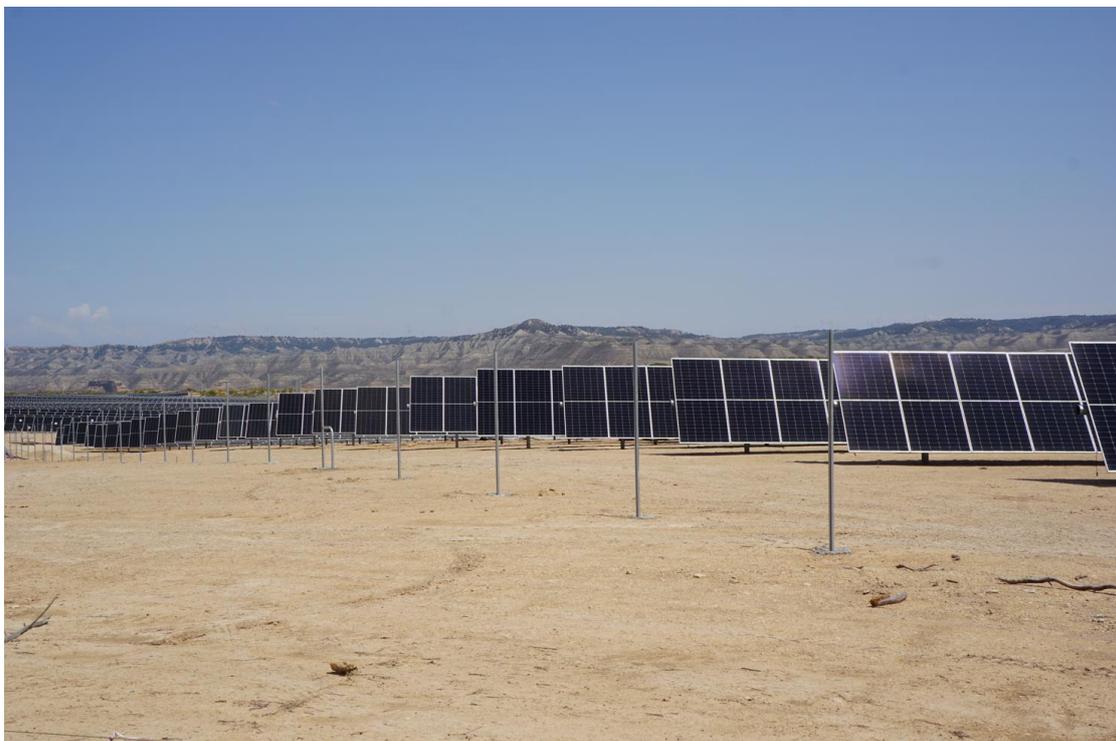
La instalación del vallado perimetral se ha reactivado durante las últimas semanas de mayo con el inicio de los trabajos en nuevos tramos, así como la incorporación de estructuras para ejecutar los pasos de fauna.

Figura 4 Colocación de postes de vallado en Plana de la Pena 2

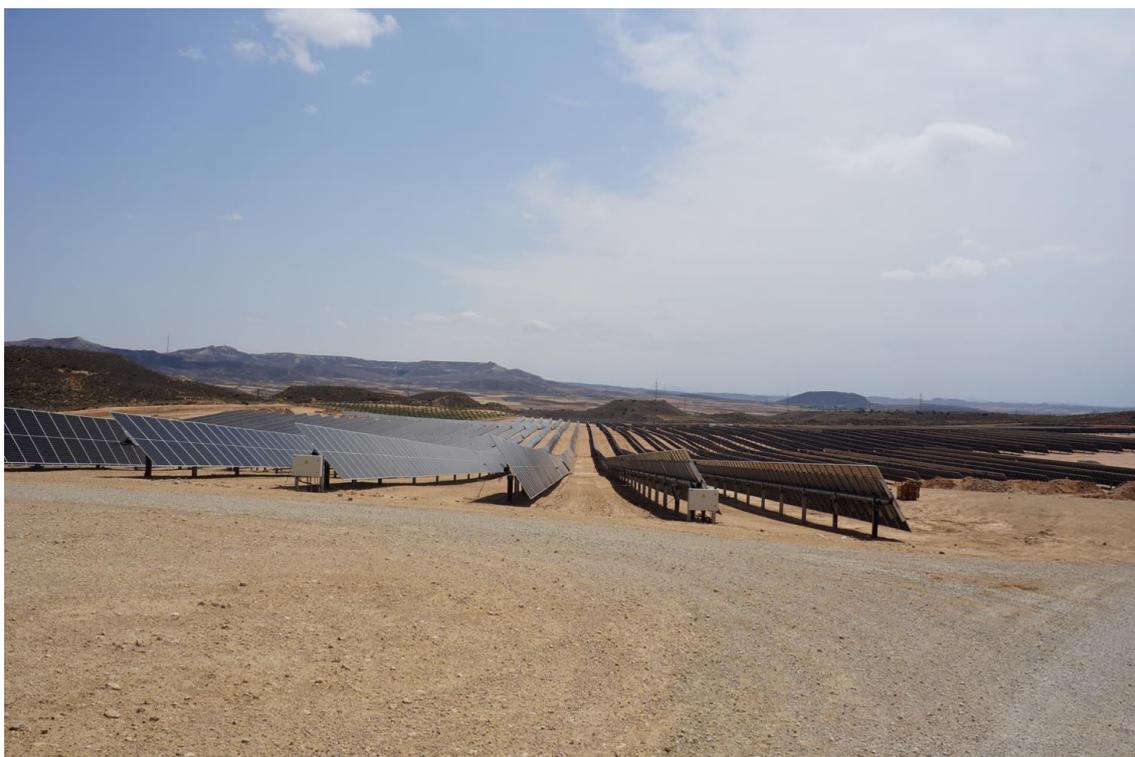
Figura 5 Vista general en Plana de la Pena 2

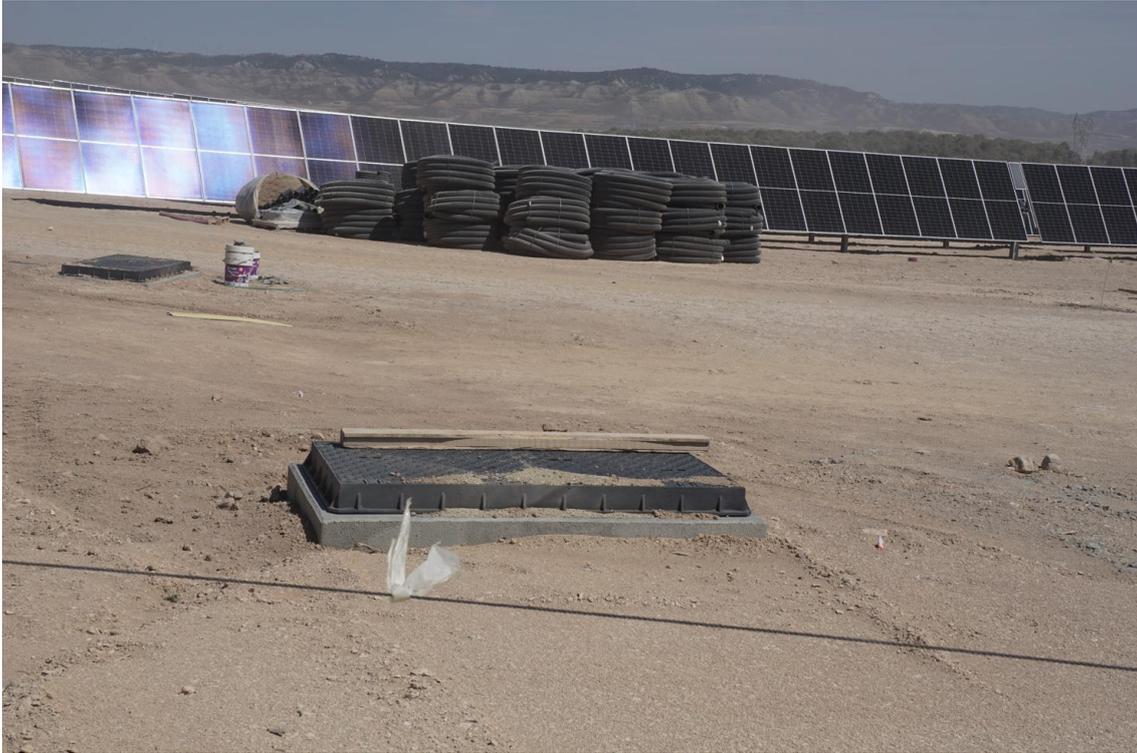
Figura 6 Arqueta sobre red eléctrica soterrada

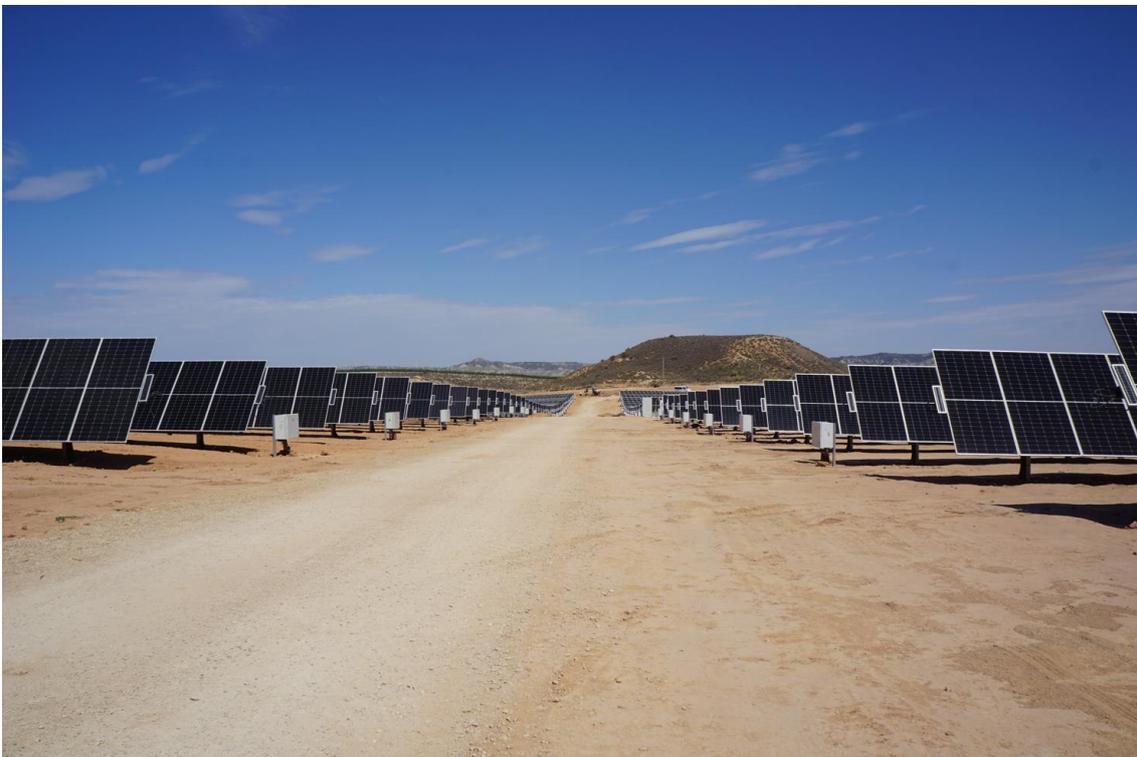
Figura 7 Cuadros eléctricos recién colocados en Plana de la Pena 2

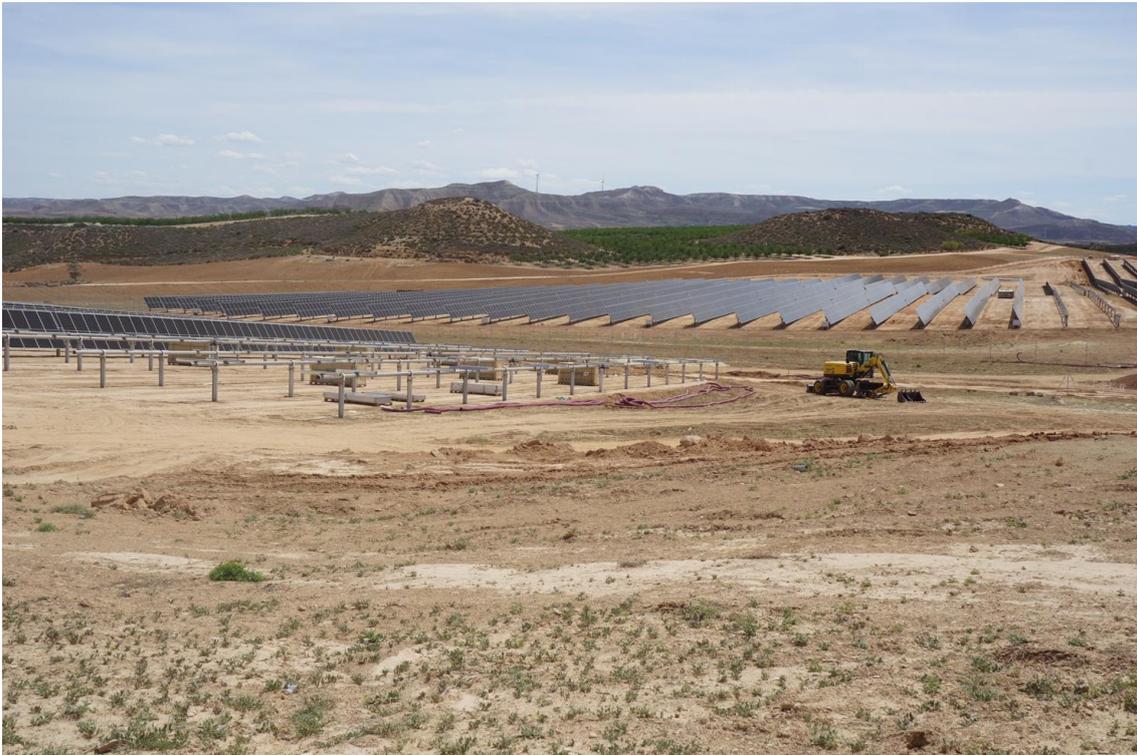
Figura 8 Algunas hileras de placas por instalar en la semana 3 de mayo

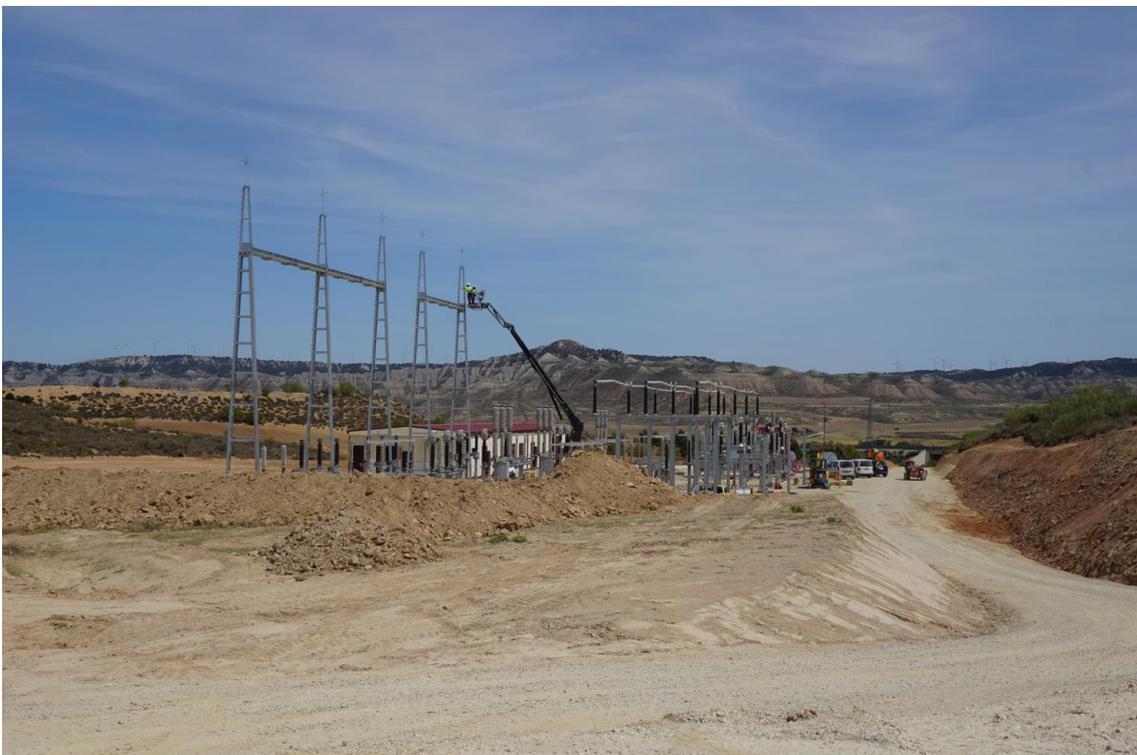
Figura 9 Trabajos en subestación eléctrica "Vallobar"
