PLANTA SOLAR FOTOVOLTAICA (FV)
“PLANA DE LA PENA 2” DE 55 MWp”

Programa de Vigilancia Ambiental

Nombre de la instalación:	FV PLANA DE LA PENA 2
Provincia/s ubicación de la instalación:	ZARAGOZA
Nombre del titular:	PLANTA SOLAR OPDE 13 S.L.
CIF del titular:	B-71.344.741
Nombre de la empresa de vigilancia:	ARGUSTEC S.L.
Tipo de EIA:	ORDINARIA
Informe de FASE de:	CONSTRUCCIÓN
Periodicidad del informe según DIA:	MENSUAL
Año de seguimiento n.º:	AÑO 2
N.º de informe y año de seguimiento	INFORME N.º 1 DEL AÑO 2
Período que recoge el informe:	ENERO 2023

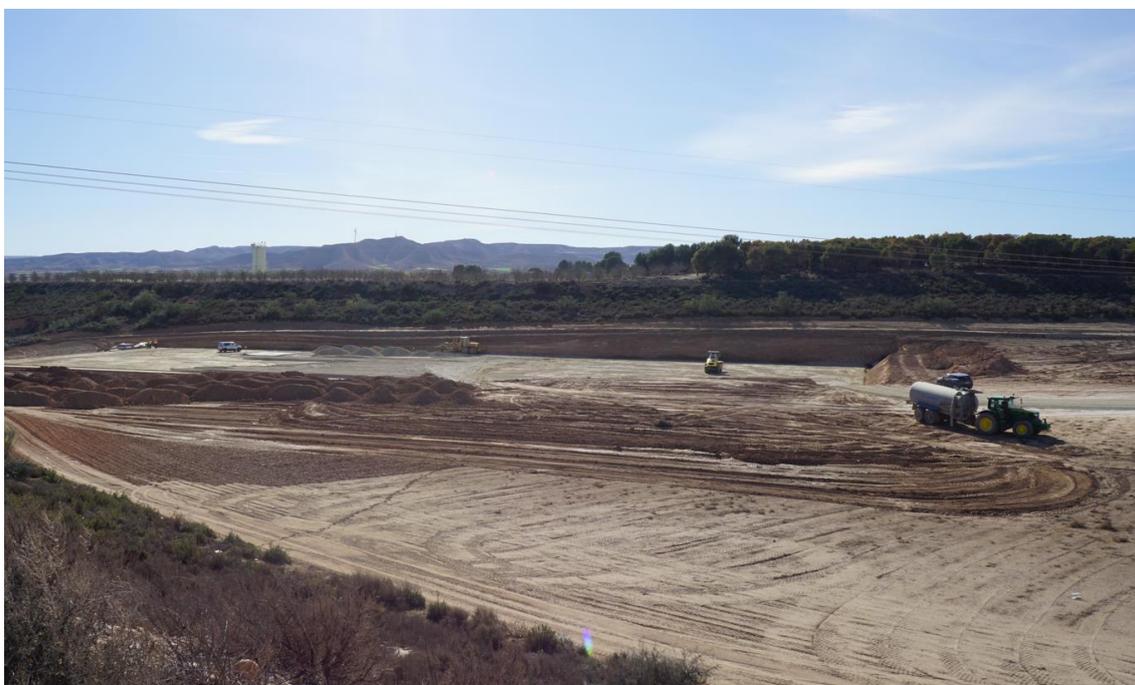
Figura 2a Emplazamiento subestación eléctrica "Vallobar"

Continúan los trabajos de preparación de la superficie que acogerá la subestación eléctrica compartida "Vallobar".

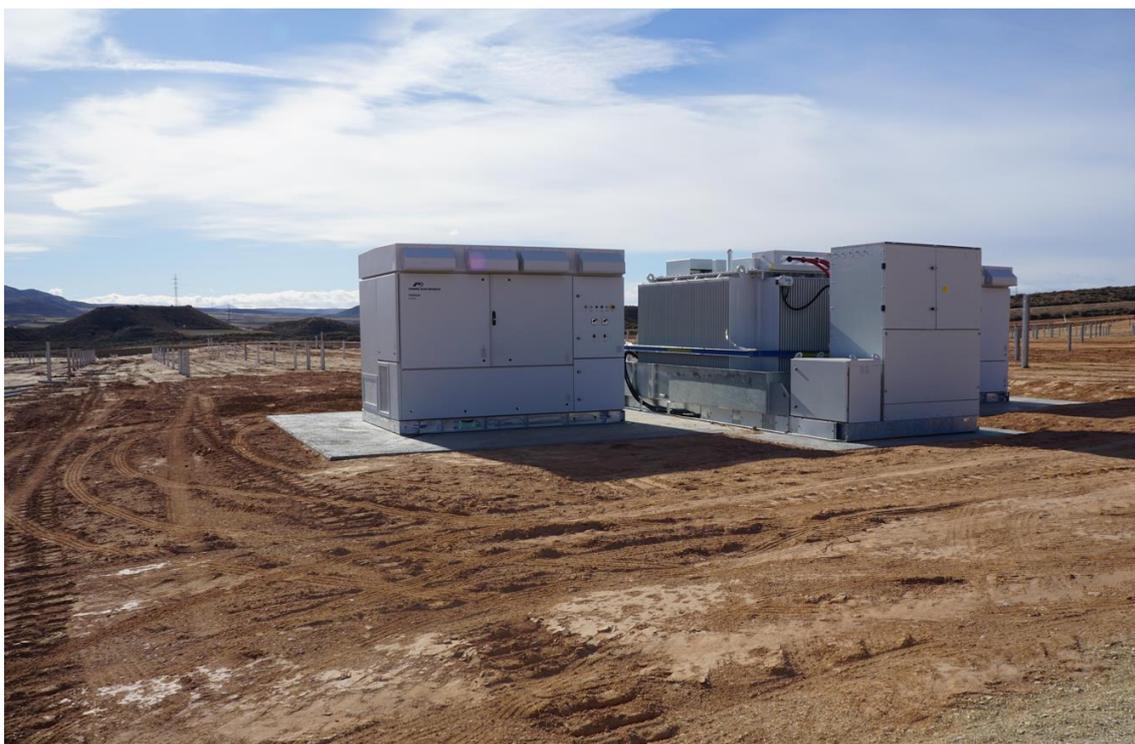
Figura 2b Estación de transformación eléctrica

La ejecución de las estaciones de transformación eléctrica ha finalizado durante el mes de enero, a expensas de la conexión de estas con la red eléctrica del parque.

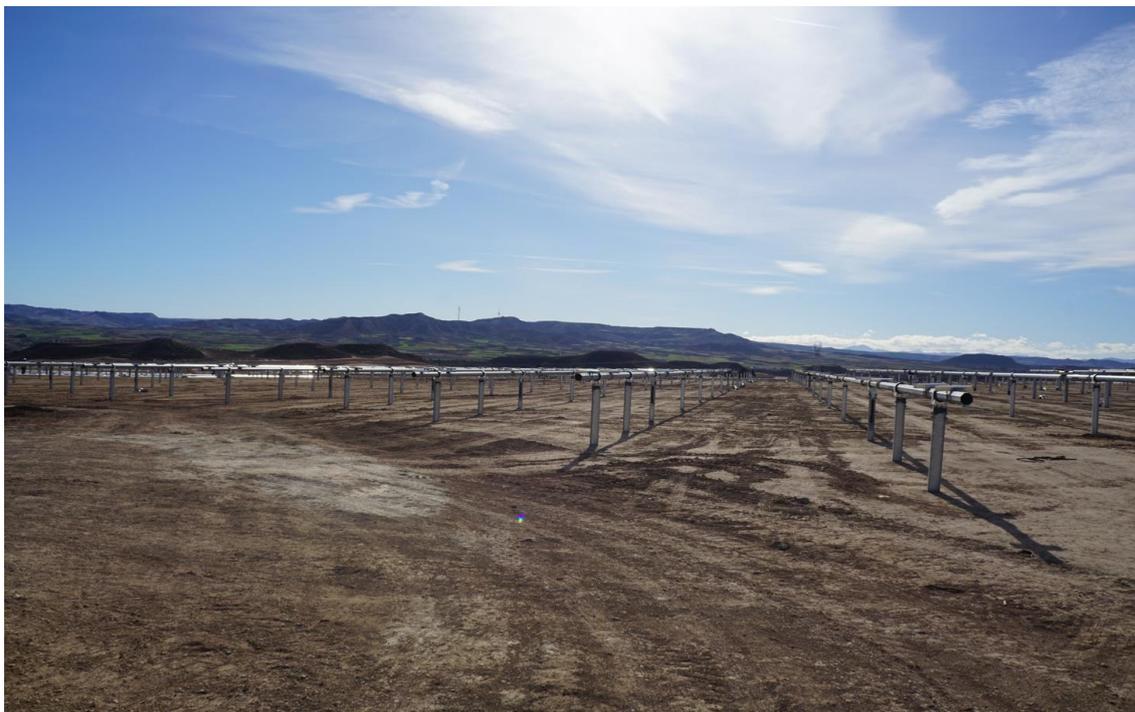
Figura 2c Instalación de seguidores

Los trabajos de hincado han reducido su intensidad, centrados ahora en remates aislados en la zona suroeste del parque. La instalación de seguidores avanza a buen ritmo desde el otro extremo del parque, acercándose a la consecución del 50% de los seguidores.

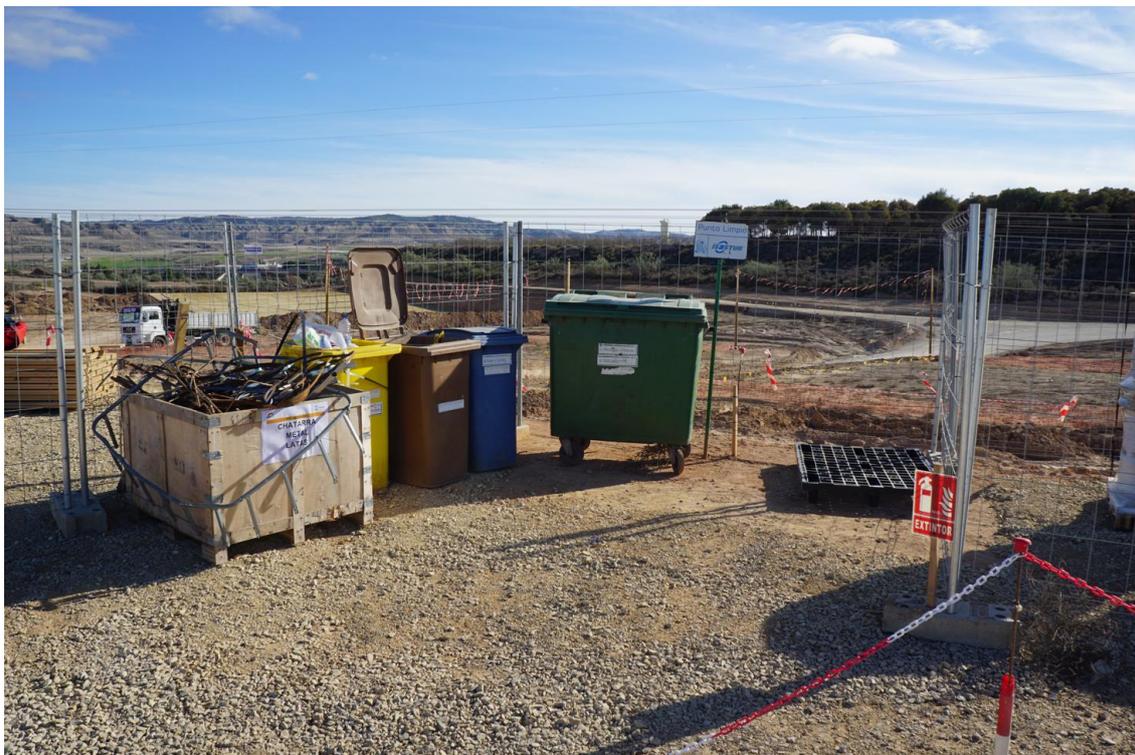
Figura 3 Punto limpio de residuos no peligrosos

En cuanto a los residuos no peligrosos, se ha dispuesto un punto limpio de residuos no peligrosos de la zona de oficinas. Consta de cuatro contenedores, uno para restos plásticos y envases, otro de papel y cartón, uno de residuos urbanos y otro de restos orgánicos. También se han instalado diversos contenedores de gran tamaño para residuo industrial de cartón madera y plástico.

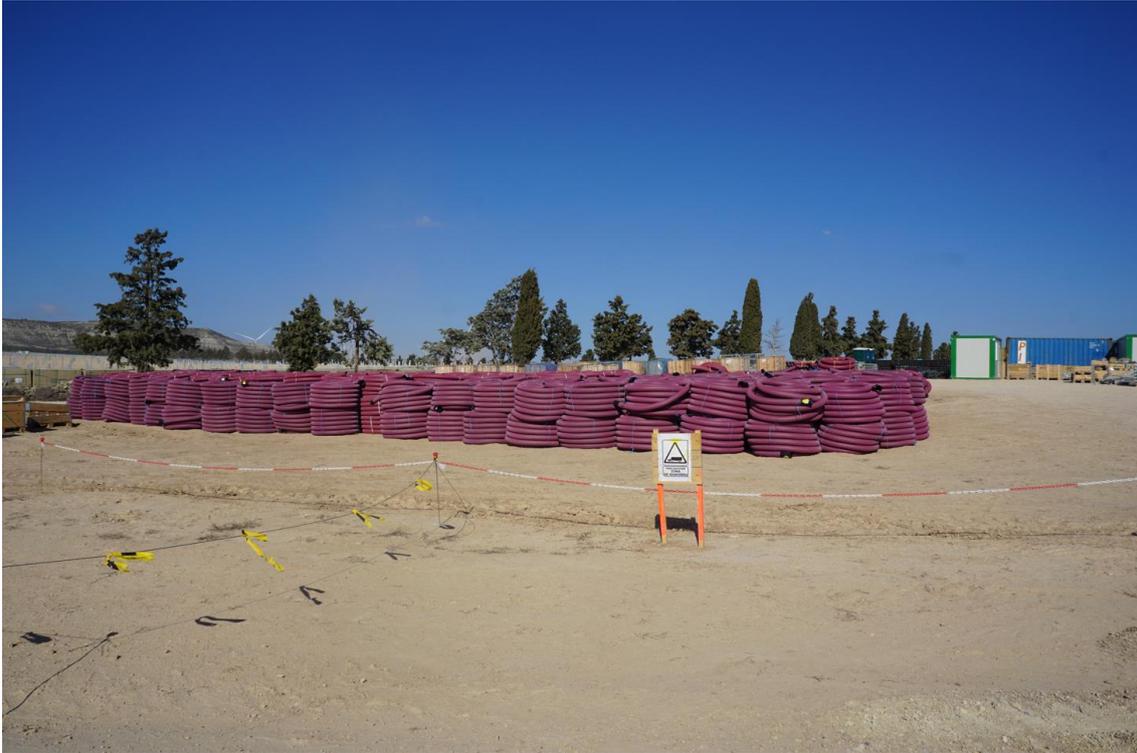
Figura 4 Zona de acopio

Los distintos acopios de material de construcción y zonas de parking de vehículos y maquinaria se han realizado en zonas destinadas para la labor y sobre terreno de cultivo.

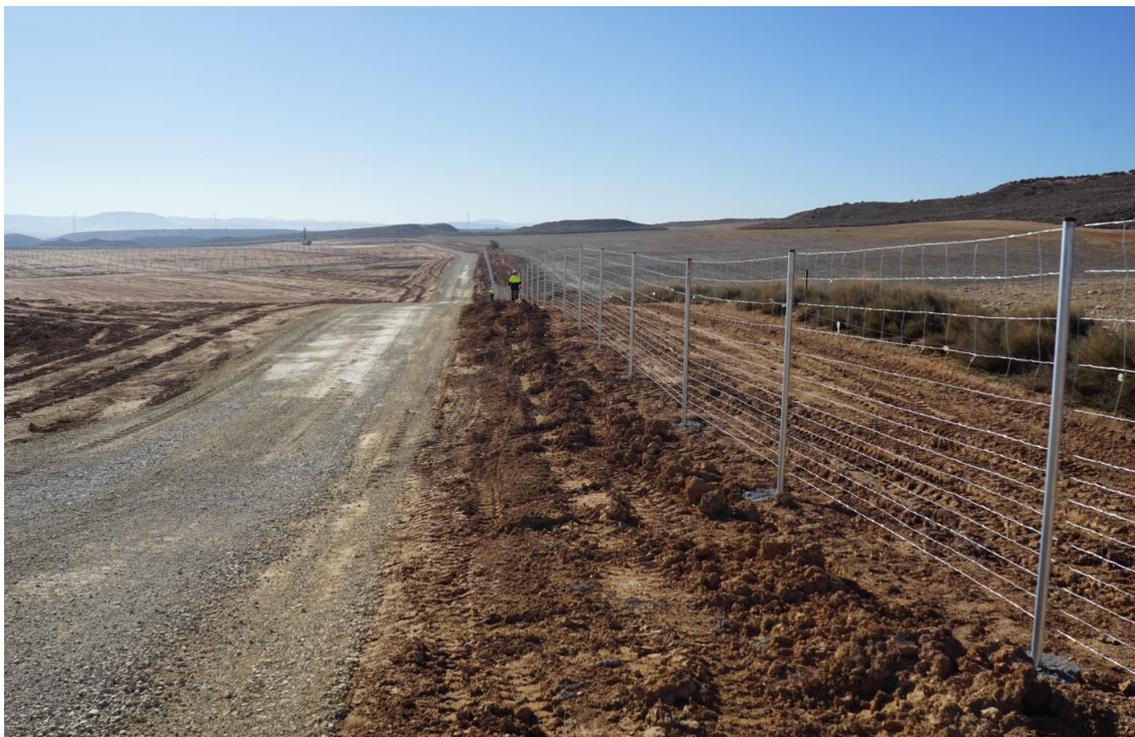
Figura 5 Instalación de vallado perimetral en Plana de la Pena 2

La ejecución del vallado perimetral ha mantenido un buen ritmo a lo largo del mes de enero, restando únicamente algunas secciones abiertas provisionalmente para el paso de vehículos. Queda pendiente la instalación de medidas de protección de fauna.

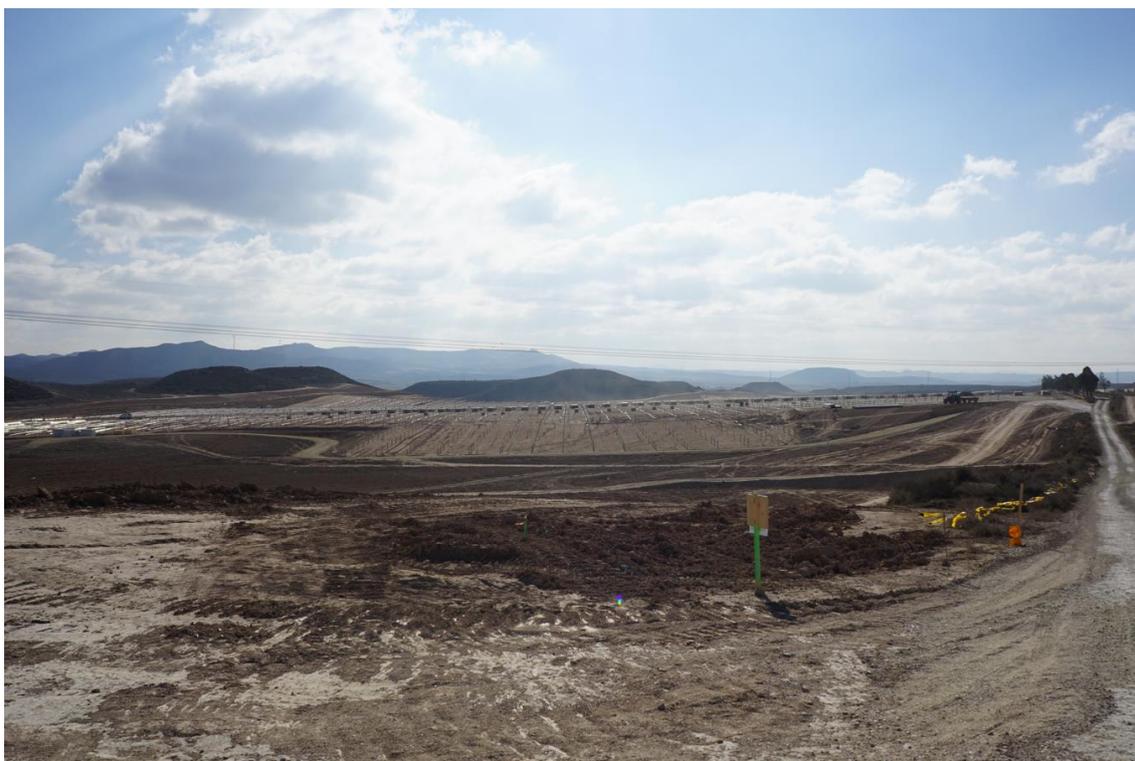
Figura 6 Vista general Plana de la Pena 2 a mediados de enero

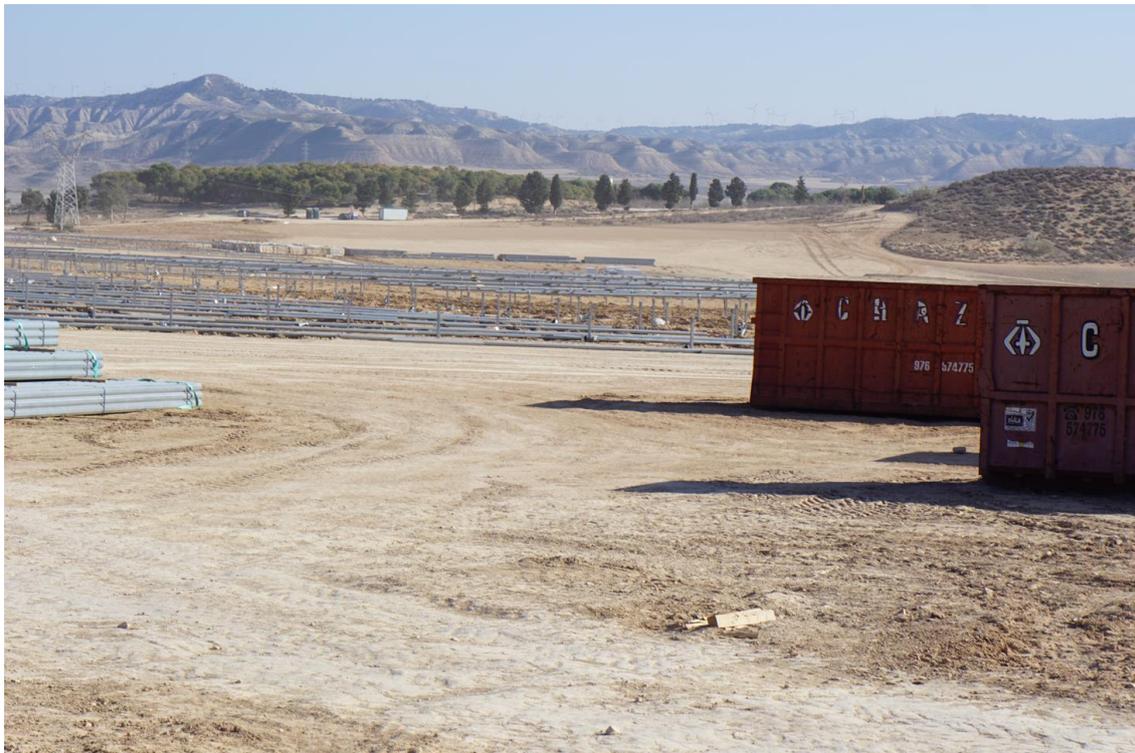
Figura 7 Contenedores para residuos industriales

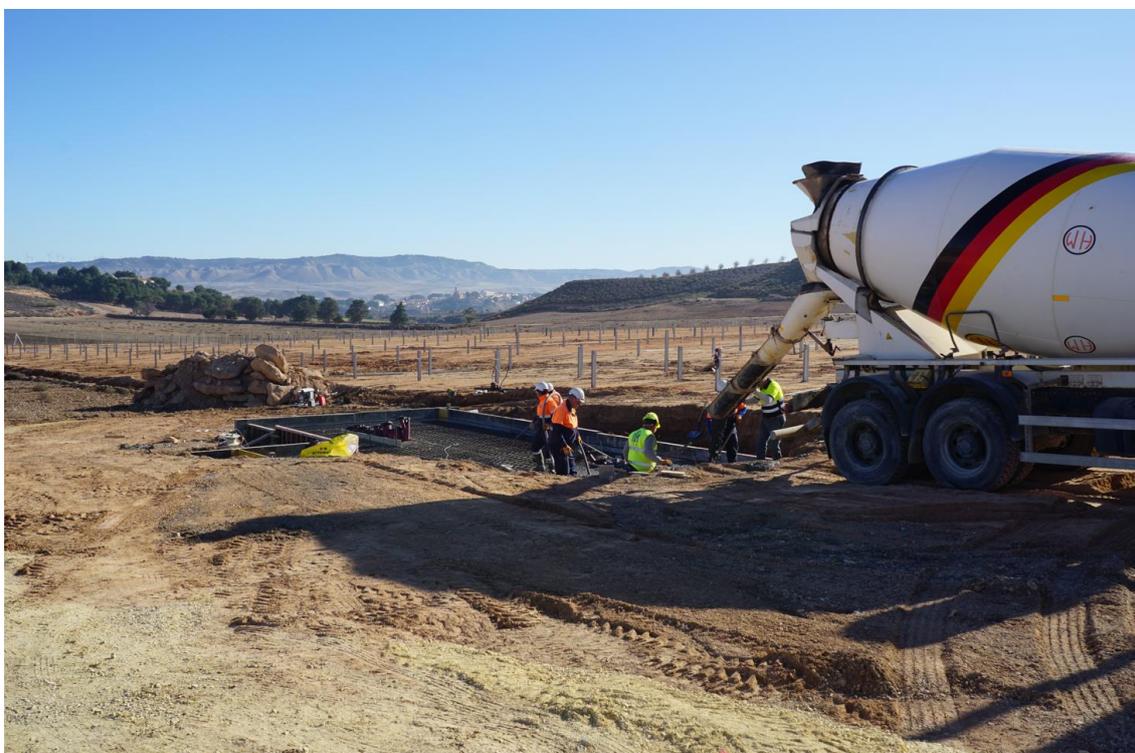
Figura 8 Cimentación de estación de transformación

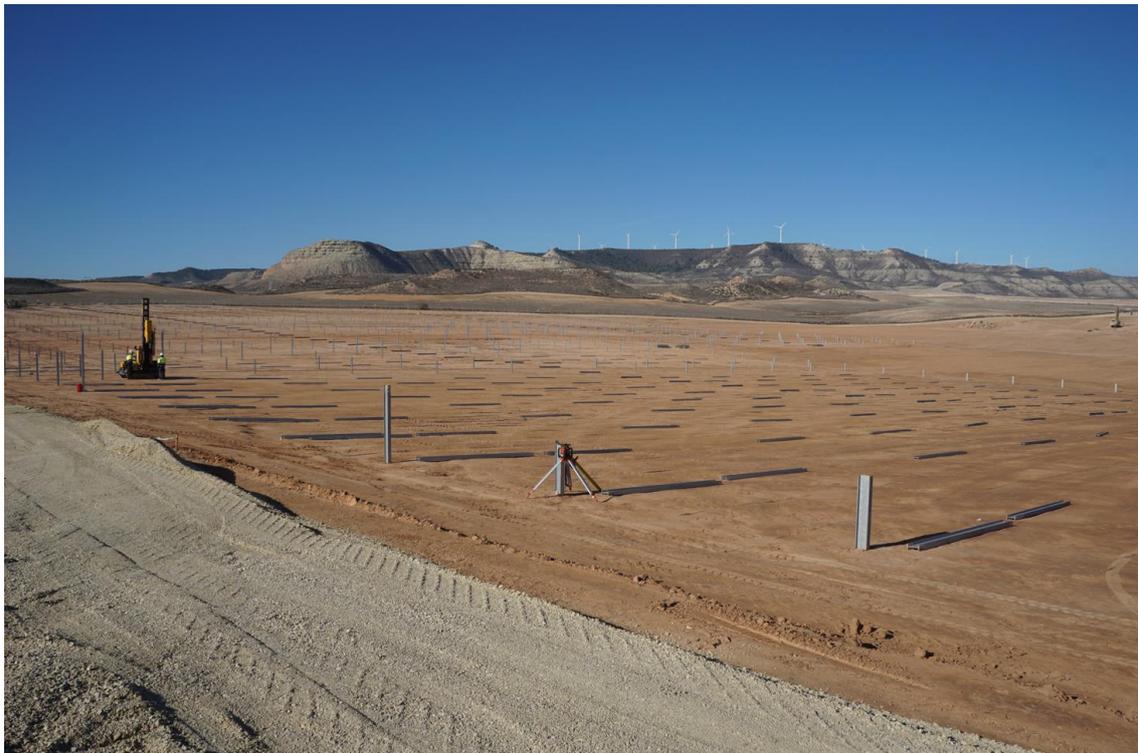
Figura 9 Trabajos de hincado

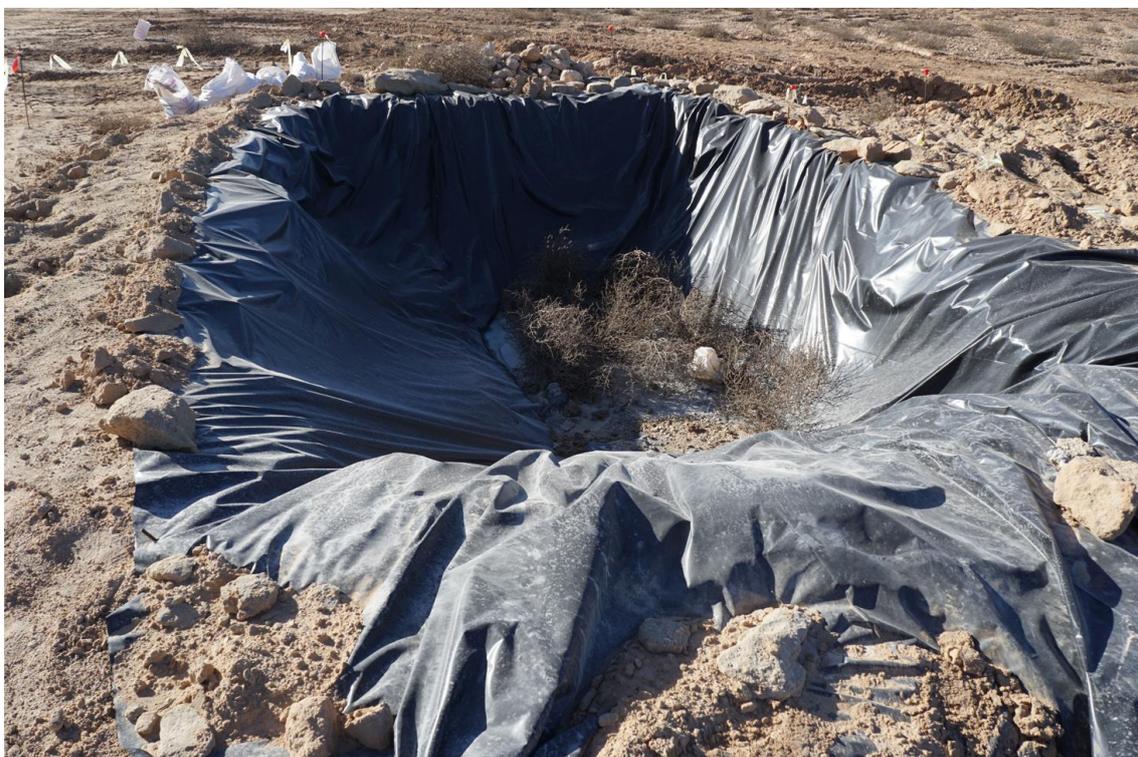
Figura 10 Lavadero de cubas de hormigón

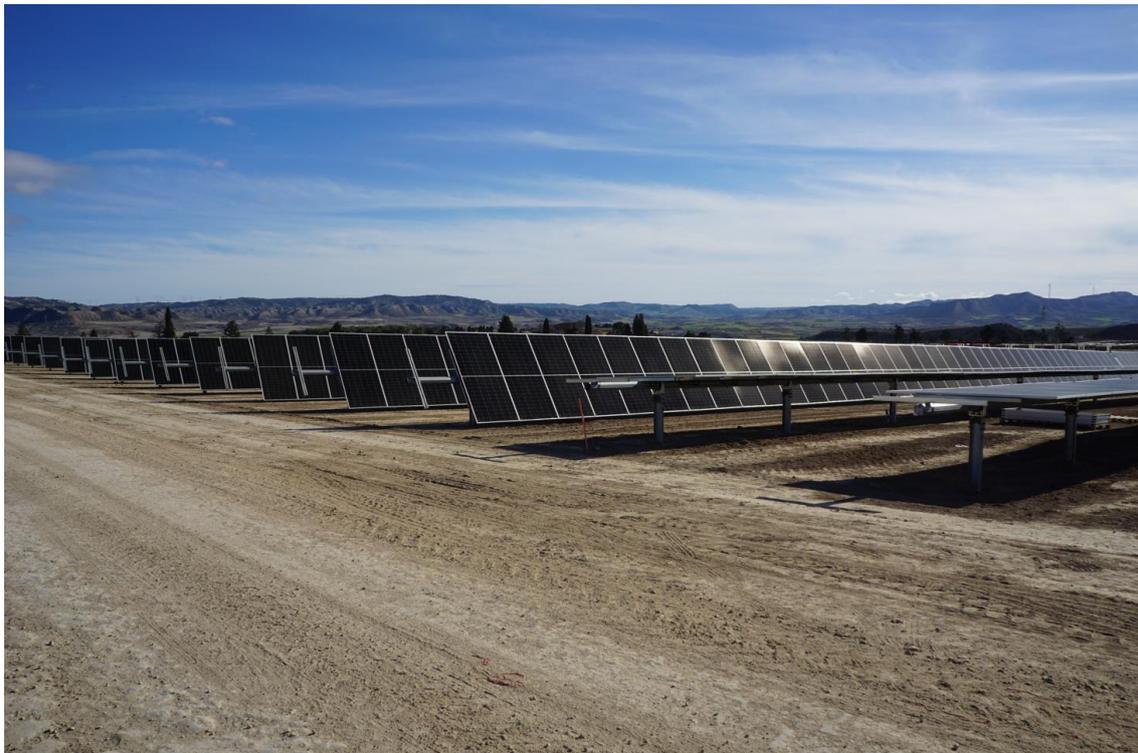
Figura 11 Placas solares instaladas en Plana de la Pena 2
