PARQUE EÓLICO ACAMPO SANCHO

8º INFORME MENSUAL DE VIGILANCIA AMBIENTAL

| nº de informe y año de seguimiento: | INFORME nº 8 del AÑO 1 |
| Periodo que recoge el informe: | JULIO 2023 |

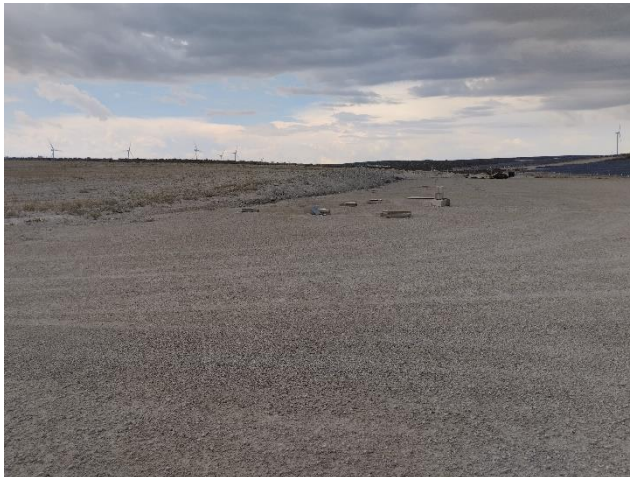
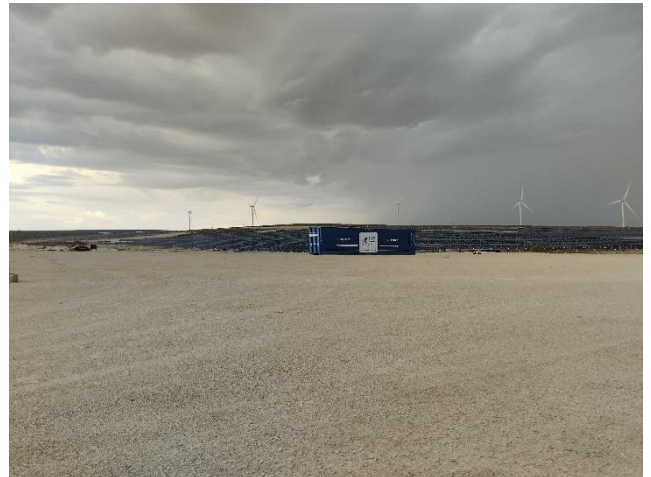
Estado de la campa de obras, casi desmantelada: apenas queda un contenedor de materiales (de MONCOBRA), los comederos cinagéticos que hay que recolocar y algunas bobinas. Se prevé descompactar y reperfilarse esta zona, para devolverla a su propietario en condiciones de que sea de nuevo cultivada.

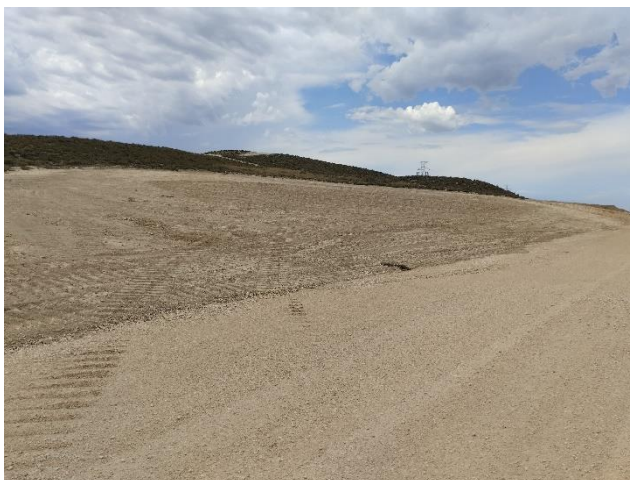
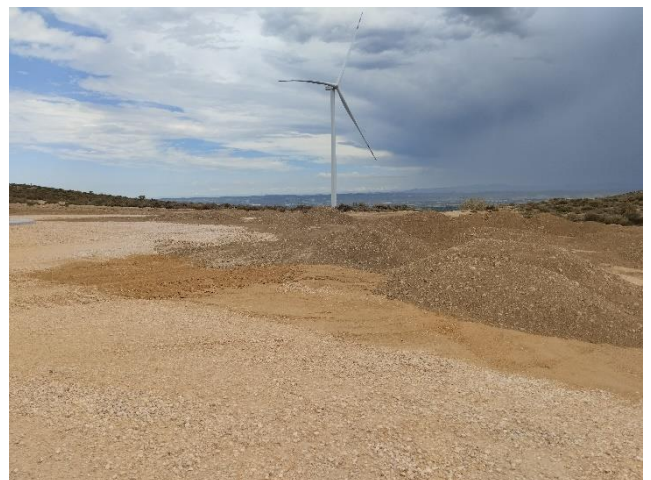
Aerogenerador ACS 04 y su plataforma, en donde avanzan los trabajos de restauración (03-07-23).

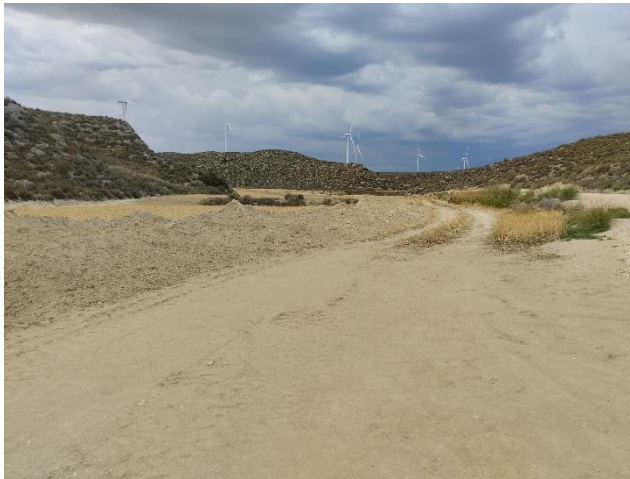
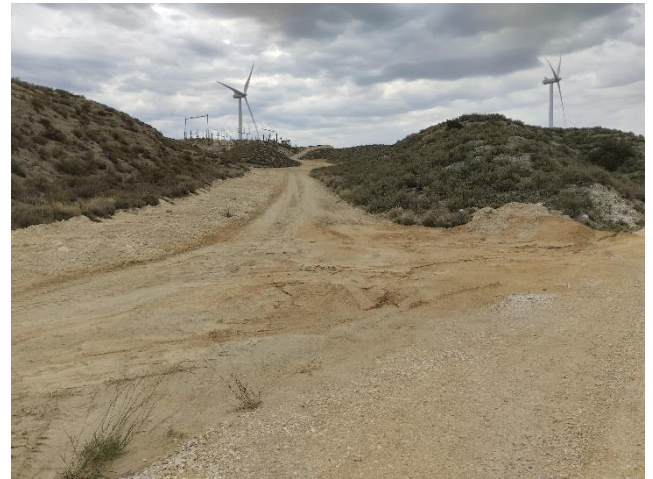
Tramo de zanja de acceso a la SET: sector situado entre el cruce bajo el AVE y la SET

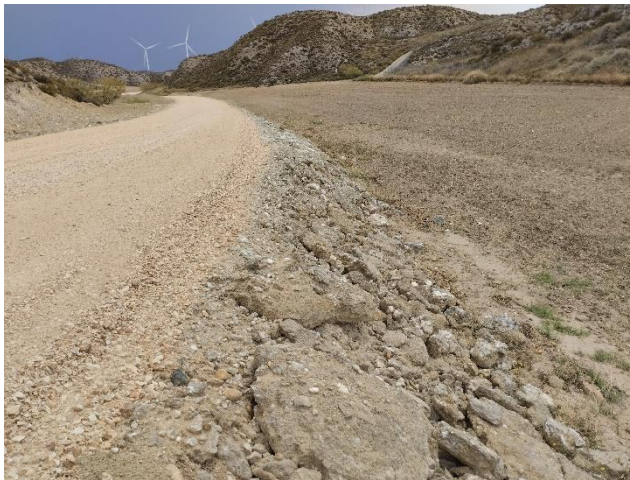
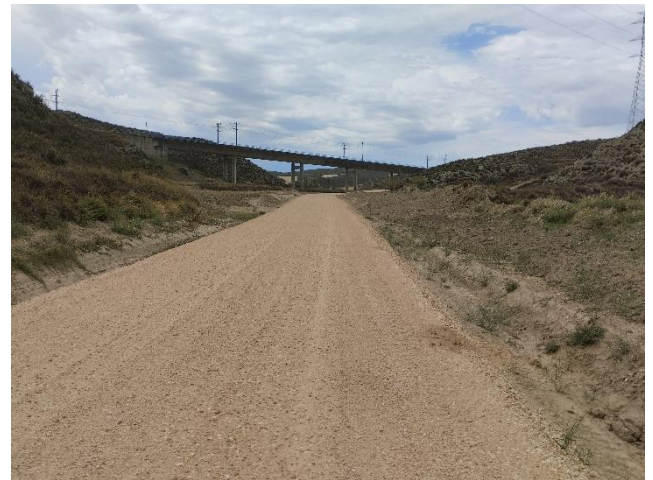
Puntualmente, se señala un terraplén en el flanco derecho del camino 4, en donde se requiere añadir más tierra vegetal porque es demasiado pedregoso. Tomando ese terraplén como ejemplo, se alerta a los responsables de la restauración de cuál ha de ser el estado final de todos los terraplenes, para que puedan después ser revegetados.

Camino 4, de acceso al ACS 05: sector intermedio. En la fotografía de la izquierda se destaca el terraplén excesivamente pedregoso en el que hay que añadir más tierra vegetal

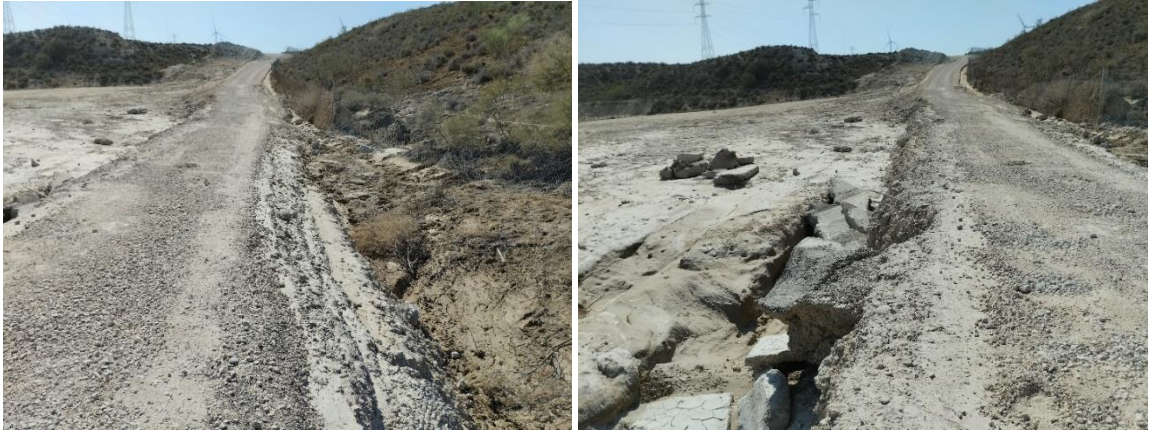
Como pudo comprobarse durante la visita, las aguas han deteriorado terraplenes, caminos y plataformas, afectando seriamente a numerosos dispositivos de drenaje y a amplios tramos de zanjas. En consecuencia, será necesario realizar importantes reparaciones, antes de proseguir con las tareas de restauración morfológica en curso, que de no haber sido por la tormenta previsiblemente ya estarían concluidas.

Vial de acceso al sector de los aerogeneradores ACS 03 y ACS 04, en donde las afecciones han sido importantes.

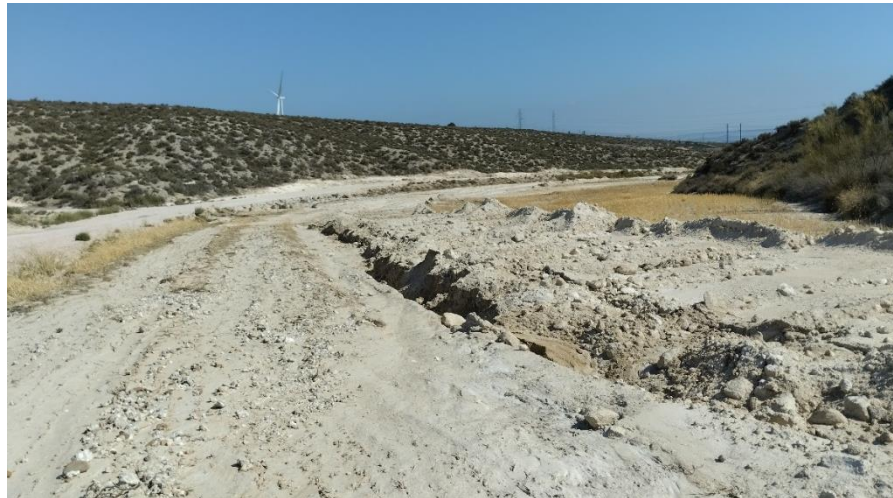
Tramo de zanja de acceso a la SET: sector entre el cruce bajo el AVE y la SET, severamente afectado por la tormenta.

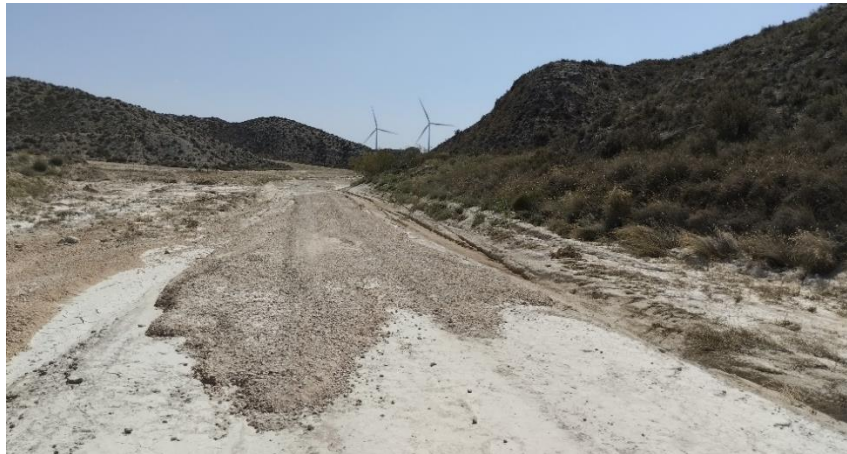
Camino 4, de acceso al ACS 05: en varios puntos, las afecciones a zanjas y caminos han sido muy importantes.

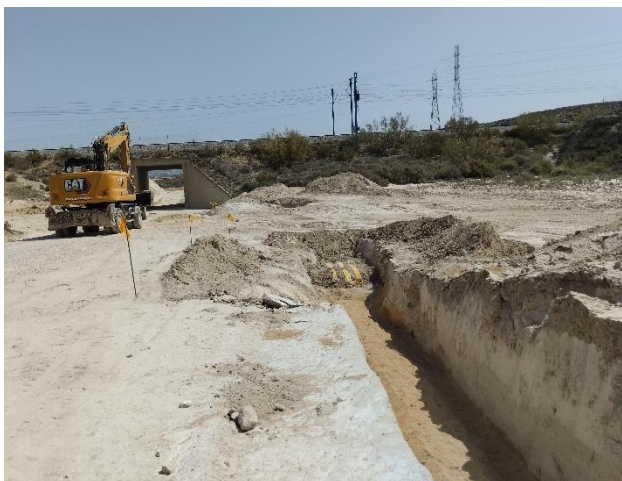
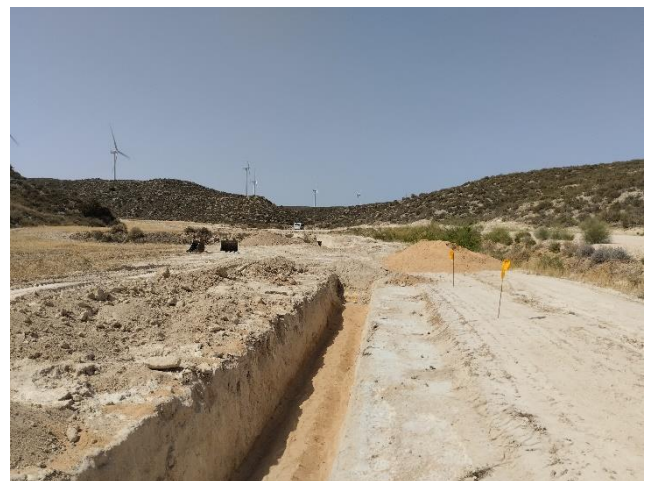
En el momento de realizar la visita se trabajaba en la reparación del tramo de zanja de conexión con la SET, que ha sido el más afectado. También será necesario reconstruir diversos tramos de camino. Y por lo que respecta a la restauración morfológica, está previsto añadir de nuevo tierra vegetal a aquellos terraplenes que resultaron más afectados por la tormenta, al margen de que ya estuvieran teóricamente restaurados, como es el caso del de la plataforma del ACS 03.

Trabajos de reparación de cable en el tramo de zanja de acceso a la SET.

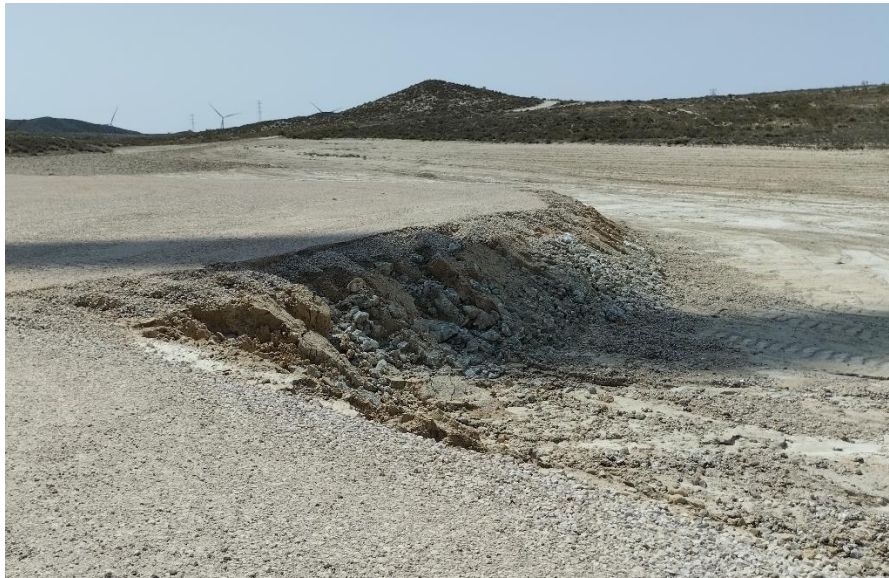
Detalle del terraplén de la plataforma ACS 03: se reconstruirá añadiendo más tierra vegetal.

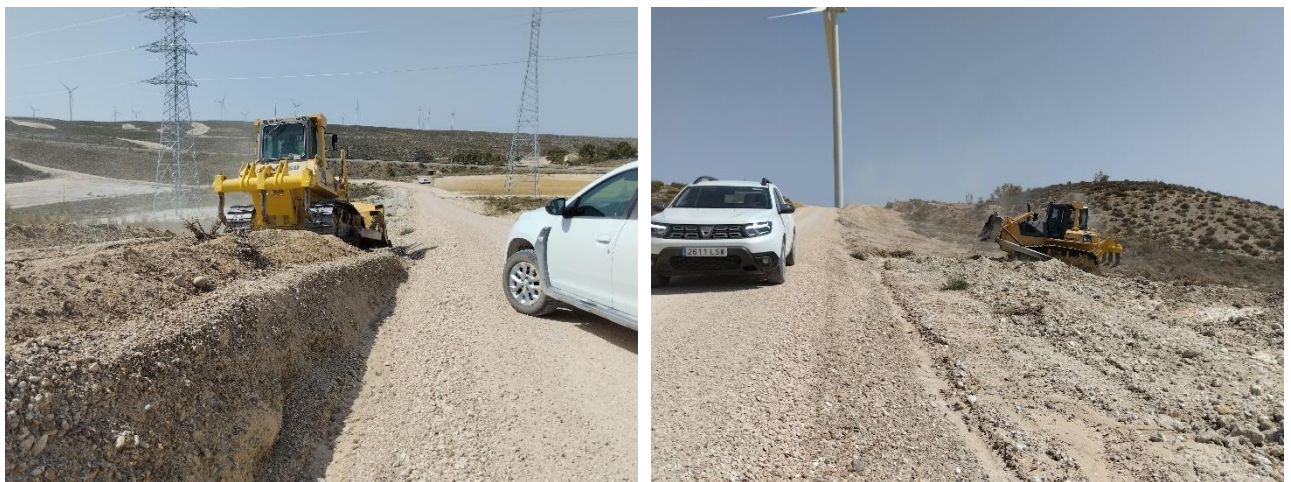
Trabajos de restauración de zanja junto al tramo de vial de acceso al ACS 02

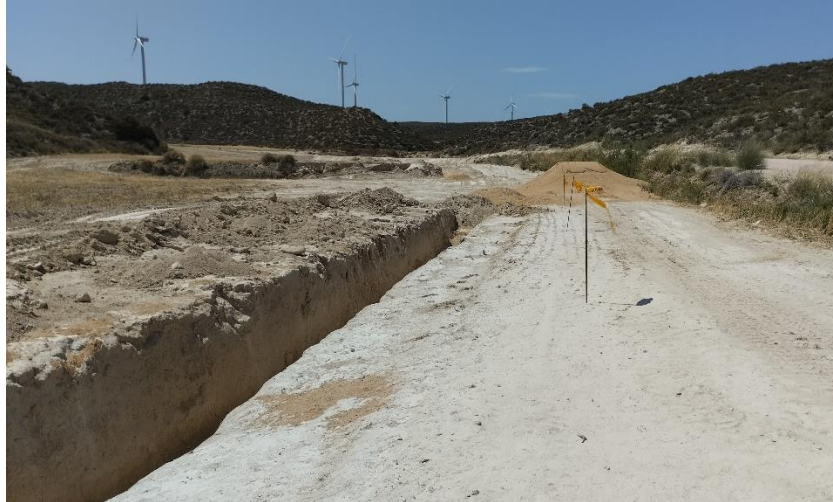
Tramo de zanja de acceso a la SET, tras el cruce bajo el AVE: en proceso las reparaciones y pendiente la restauración.

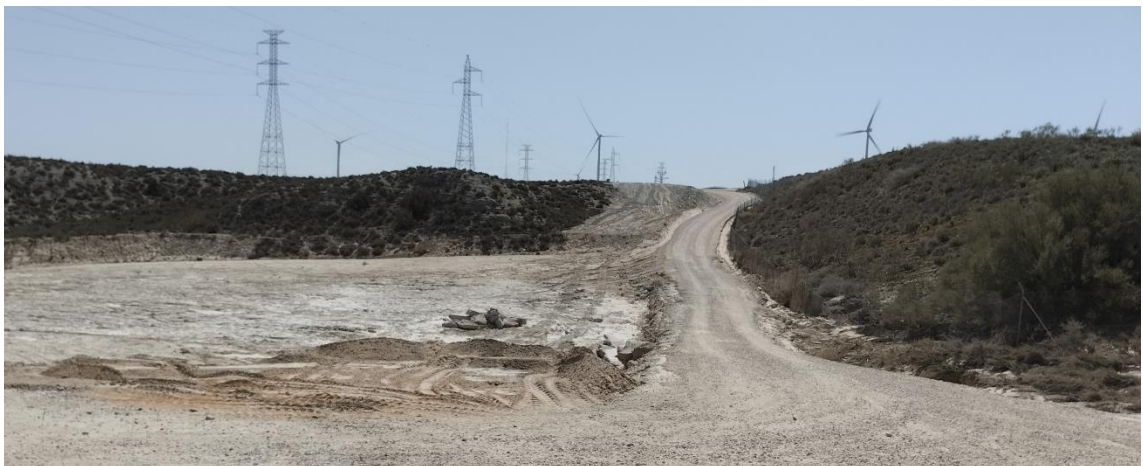
Vial de acceso al sector este del PE, muy afectado por la tormenta, comenzando a repararse.

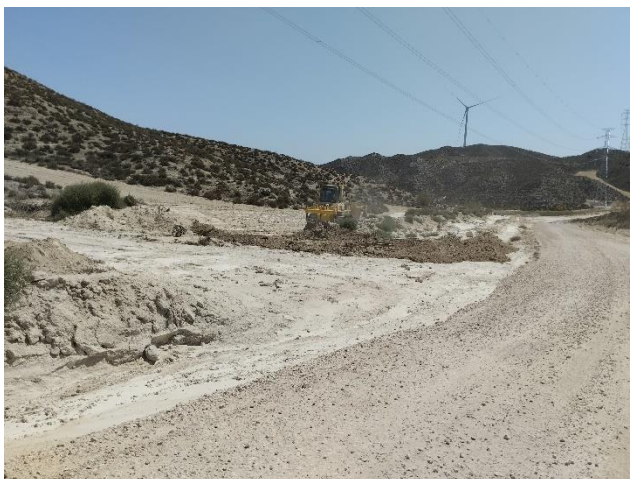
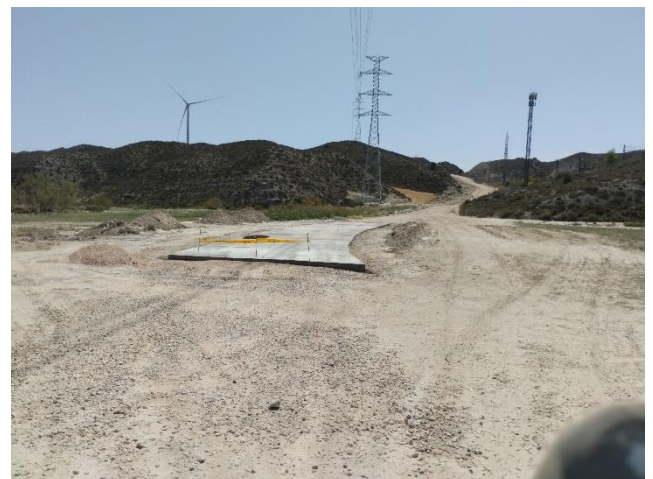
Izda., Camino 4, en el sector en el que se está realizando la restauración morfológica. Dcha., baden reconstruido.

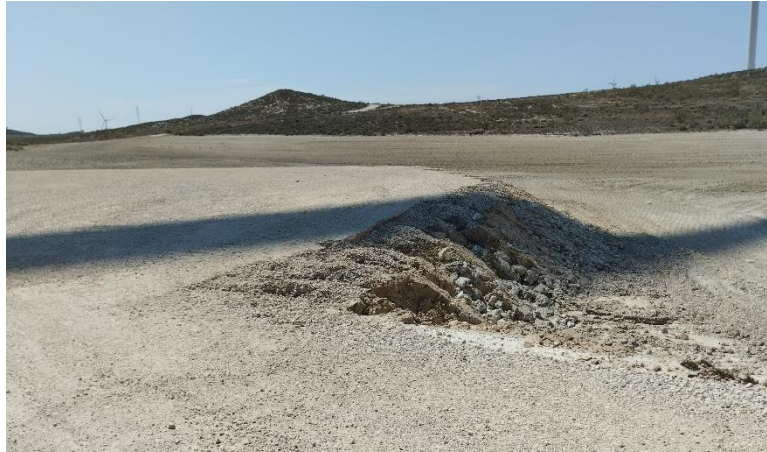
Detalle del terraplén de la plataforma y entorno del ACS 03, afectado por la tormenta: pendiente añadir más tierra vegetal.

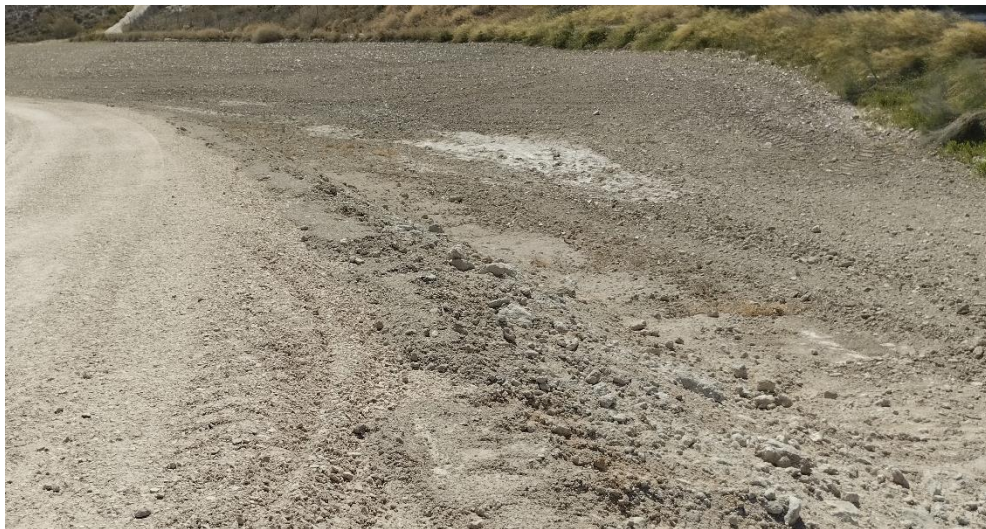
Ya se ha añadido tierra vegetal en el terraplén excesivamente pedregoso que se había indicado, en al camino 4.

Detalle del terraplén del camino 4 excesivamente pedregosos, ras el añadido de tierra vegetal.

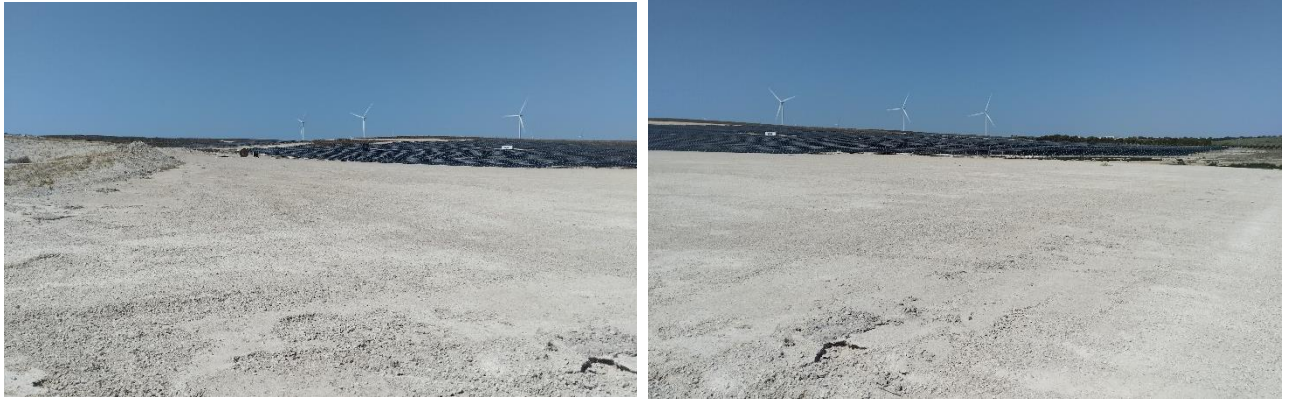
Ya se retiraron de la campa de obras el contenedor que faltaba, y se recolocaron en sus emplazamientos previos a las obras los comederos/bebederos cinegéticos. Pero sigue pendiente su restauración morfológica, que se realizará de forma coordinada con el arreglo de caminos (en ciertos tramos se colocarán las zahorras a retirar de la campa).

Estado de la campa de obras: pendiente su restauración morfológica, retirando zahorras que se emplearán para la reparación de caminos

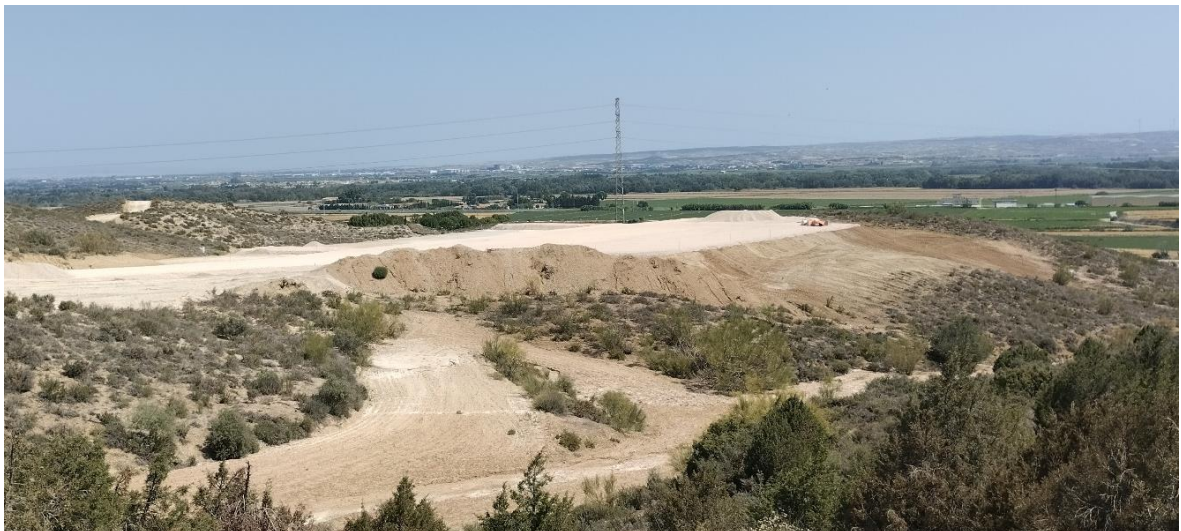
Flanco este de la plataforma del ACS 01, ya restaurado. La tierra vegetal acopiada a la izda es para restaurar el flanco oeste de la plataforma, cuando se instale el aerogenerador y pueda dismantelarse la plataforma auxiliar de palas.

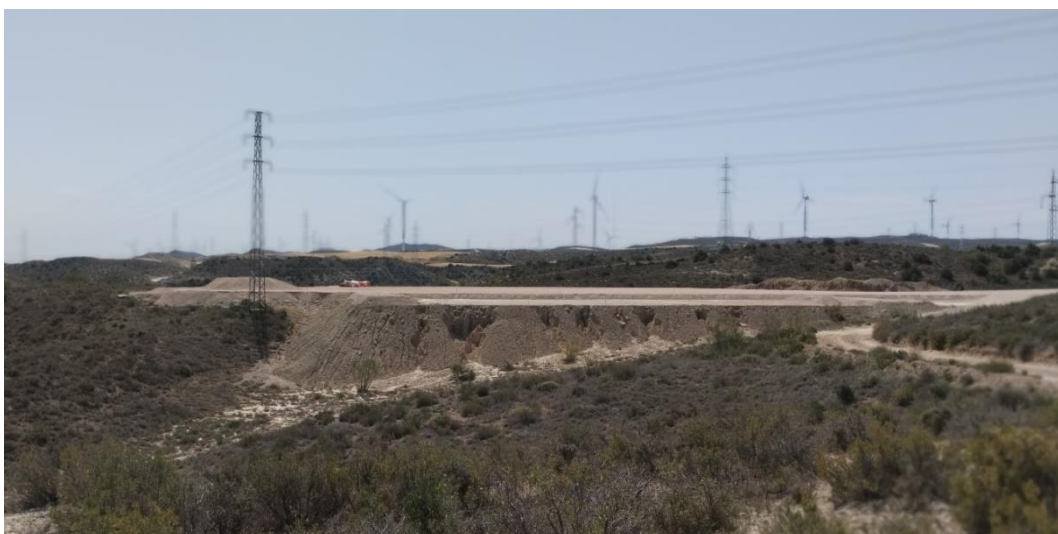
Flanco oeste de la plataforma del ACS 01, Cuando se instale el aerogenerador se dismantelará la plataforma de palas y se restaurará todo este entorno, usando la tierra vegetal acopiada en el otro flanco de la plataforma.

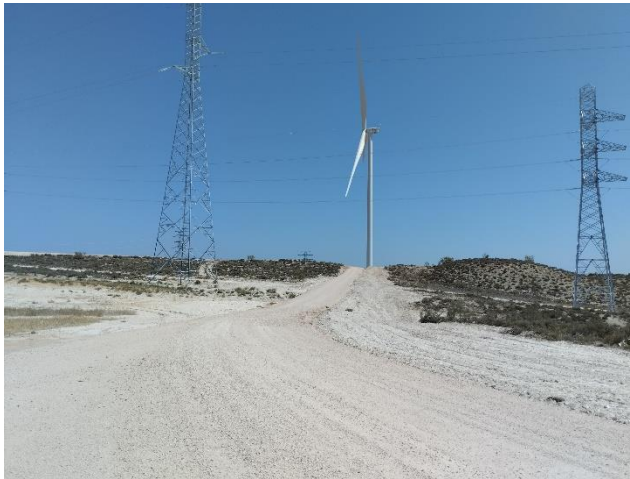
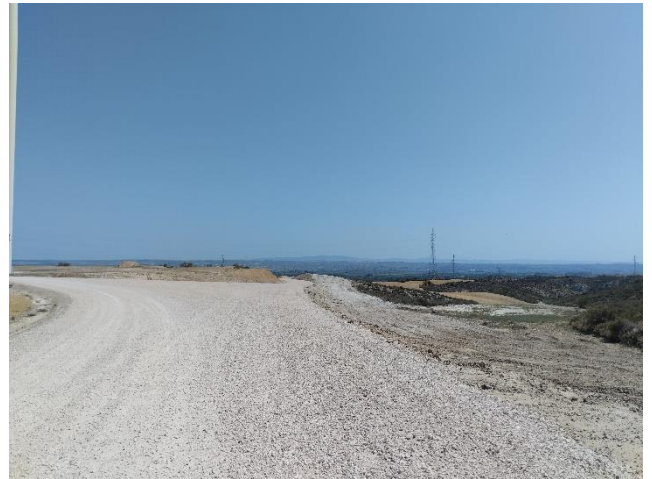
Vial de acceso a los aerogeneradores ACS 01 y ACS 02: zanja y terraplenes ya restaurados.

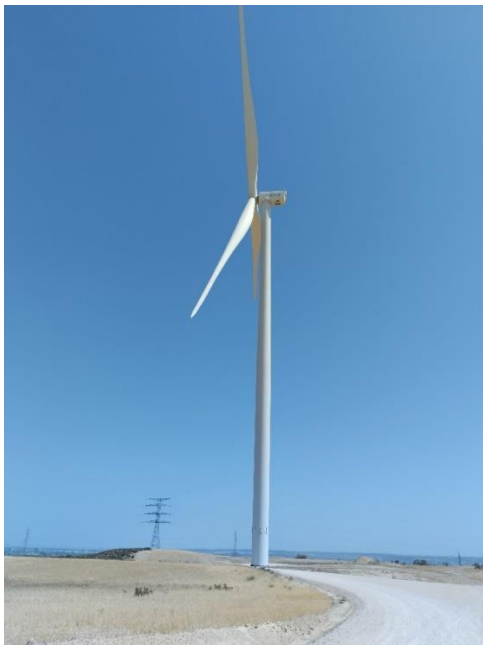
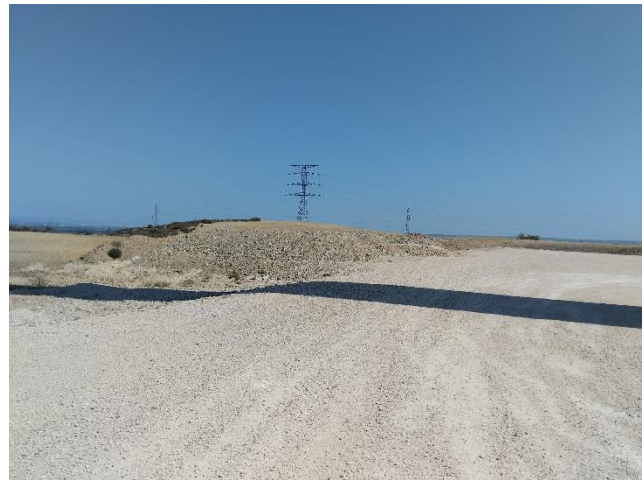
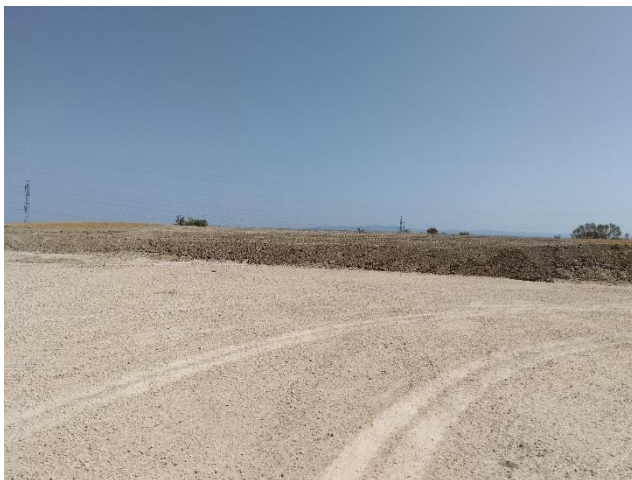
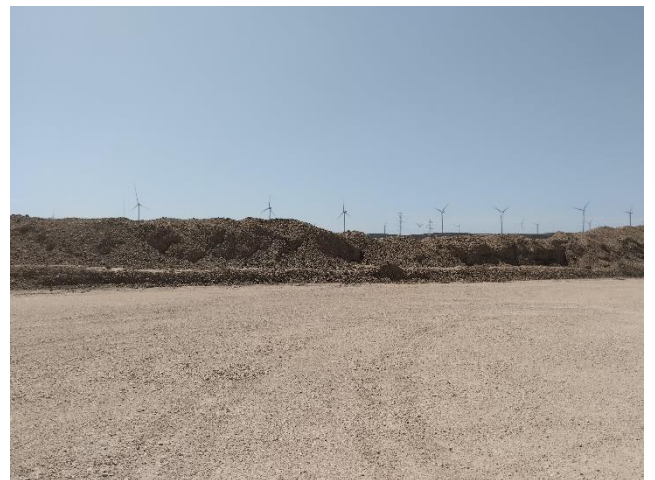
Plataforma del ACS 02, casi completamente restaurada: aquí se acopian aún tierras que serán empleadas en el relleno de la zona de giro adyacente al ACS 01, así como una reserva de tierra vegetal, para extender donde se necesite.

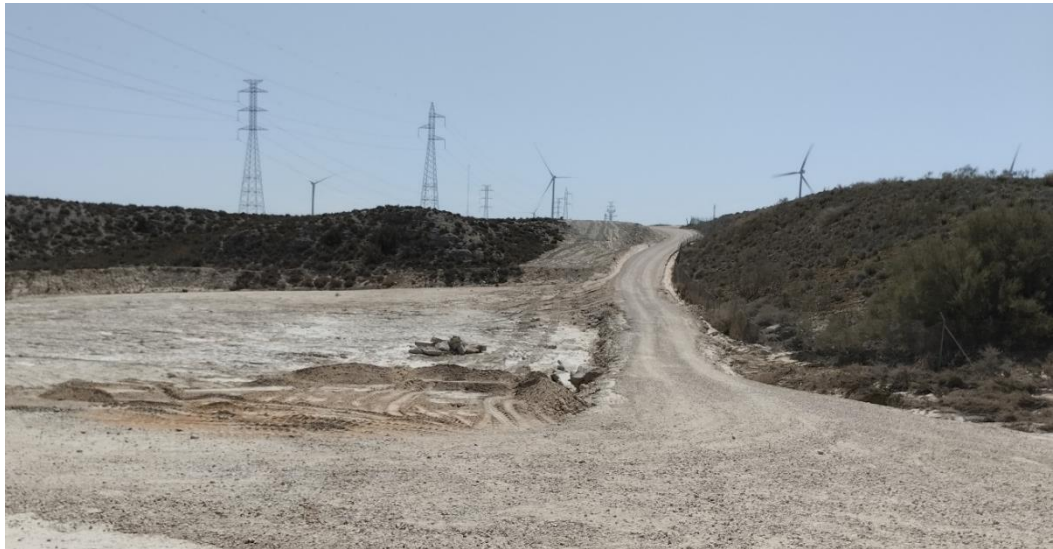
Vial de acceso al sector este del PE, muy afectado por la tormenta, comenzando a repararse.

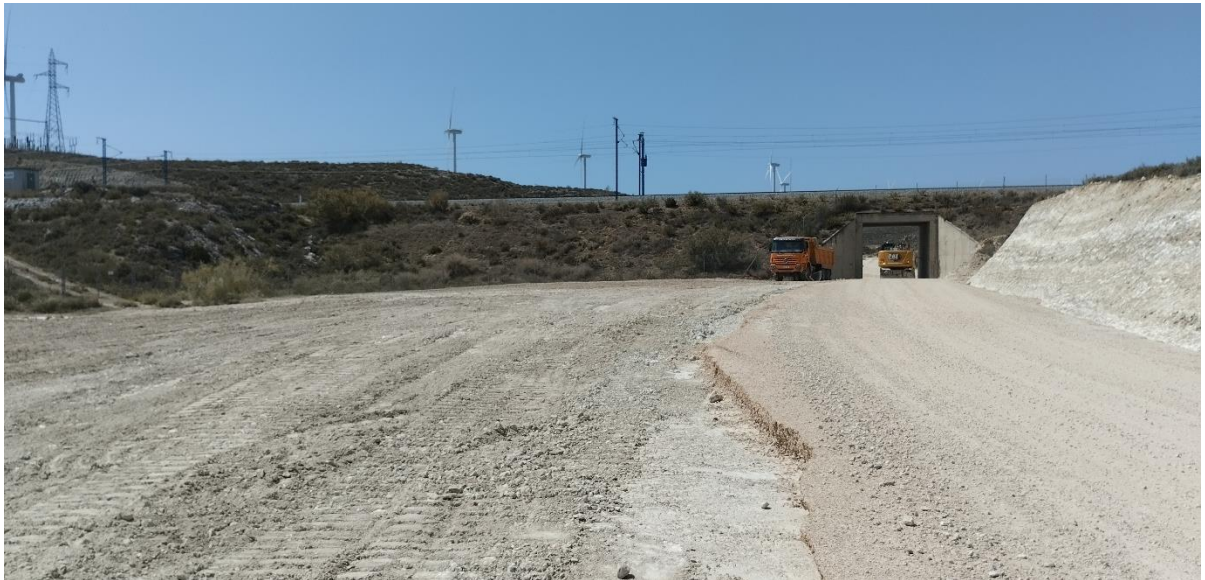
Tramo de zanja de acceso a la SET, sector anterior al cruce bajo el AVE: reparado y restaurado.

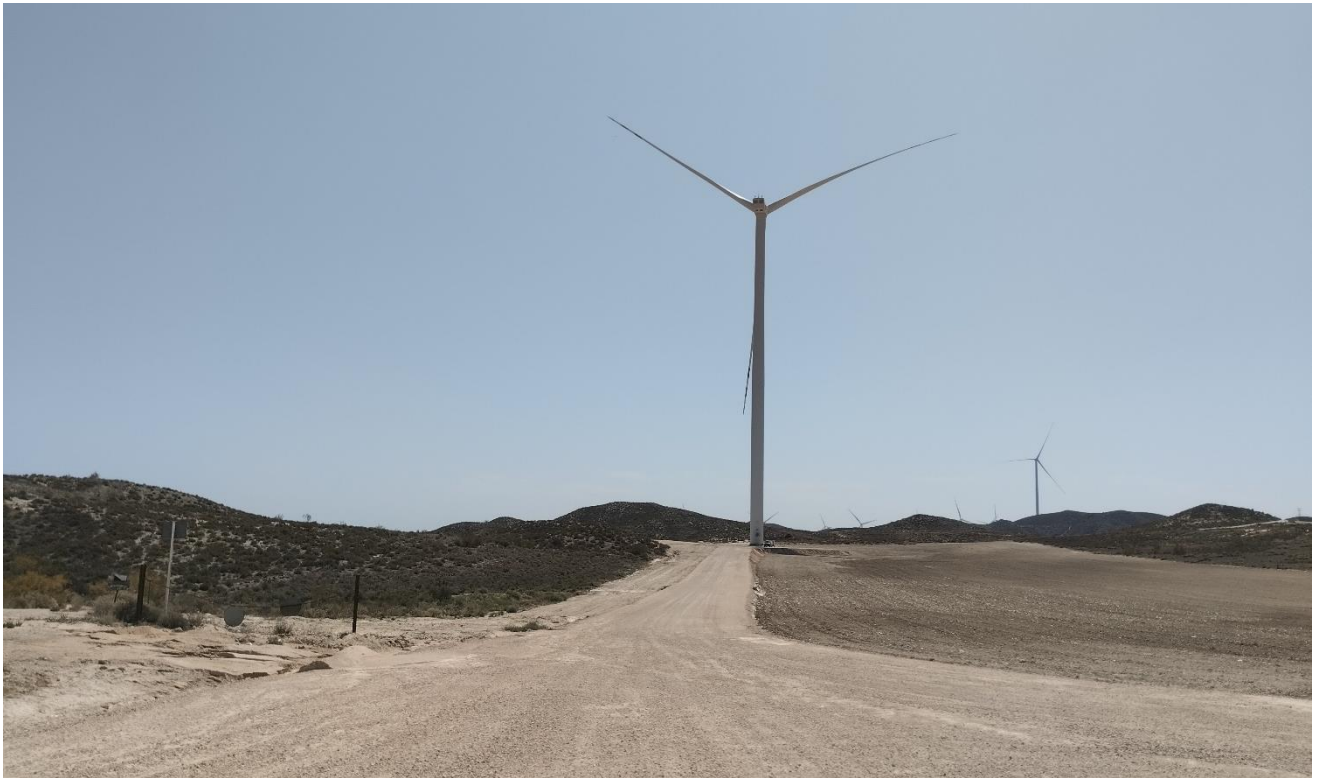
Plataforma y entorno del ACS 03, ya restaurado (a falta de remates), vista desde el oeste.

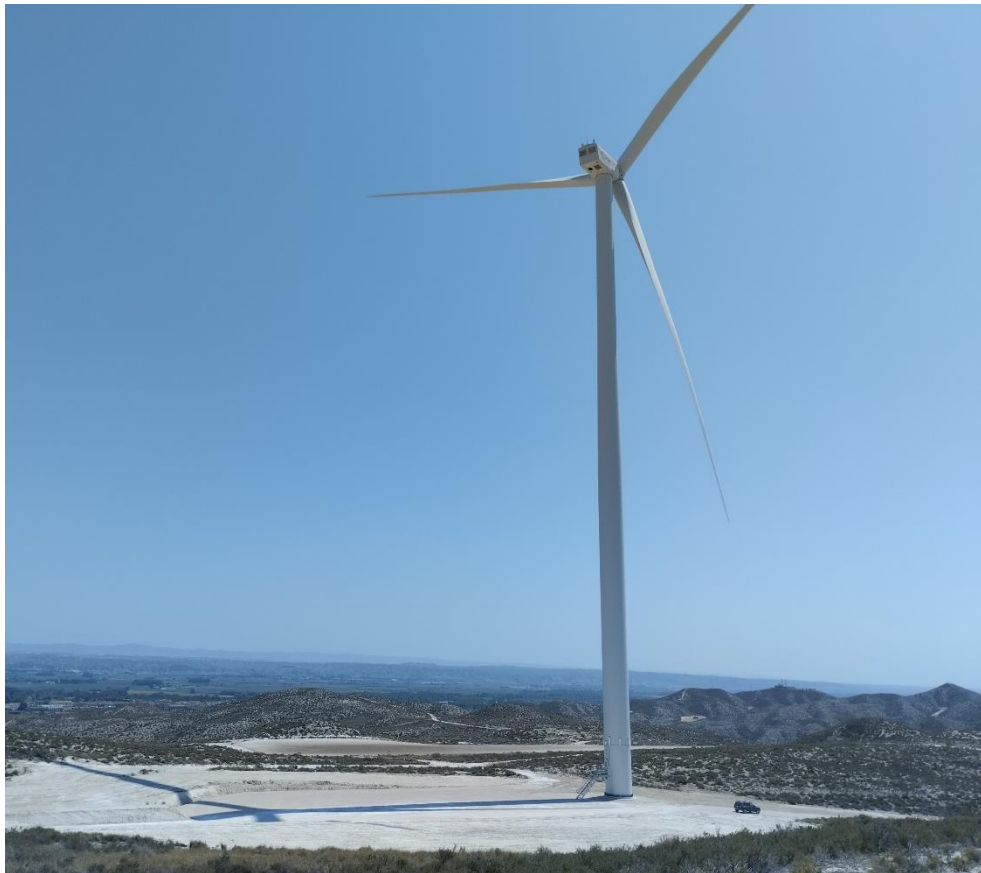
Plataforma y entorno del ACS 04, vista desde el sur

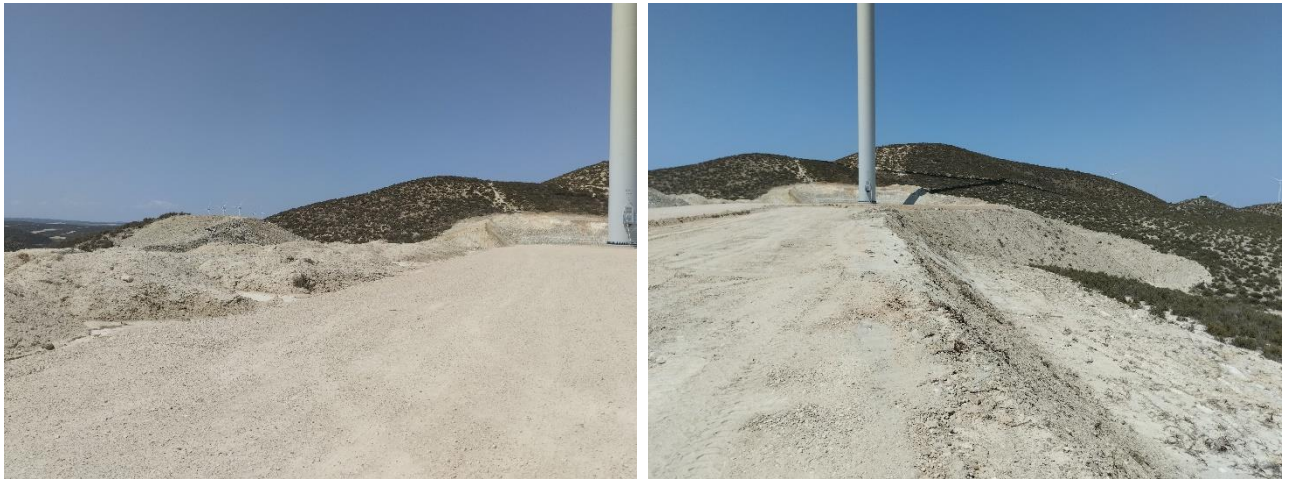
Entorno del aerogenerador ACS 05, en fase de restauración. La plataforma auxiliar que se observa a la derecha será desmantelada y restaurada, como prolongación del terraplén.
